Nr zlecenia DEKRA: PKOL(W)/LODZ/69918/26/07/28  
Nr zlecenia/szkody: 25/054498  
Data zlecenia: 28-07-2026

| Producent | VOLKSWAGEN |
| Typ/wersja | Arteon 2.0 TSI Elegance DSG |
| Nr rejestracyjny | DB1675M |

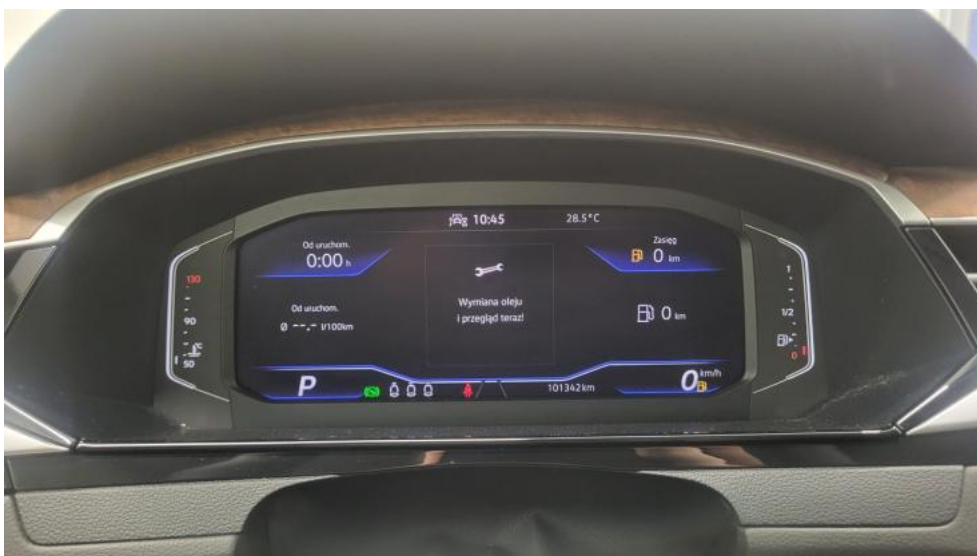
Ruchomy lewy reflektor. Rysy na samochodzie. Wymagany przegląd od 12200km i wymagana wymiana oleju od 11400km. Widoczne wady lakiernicze. Odpryski na szybie czołowej.

**Fot. 24.**  
Zestaw wskaźników - serwis

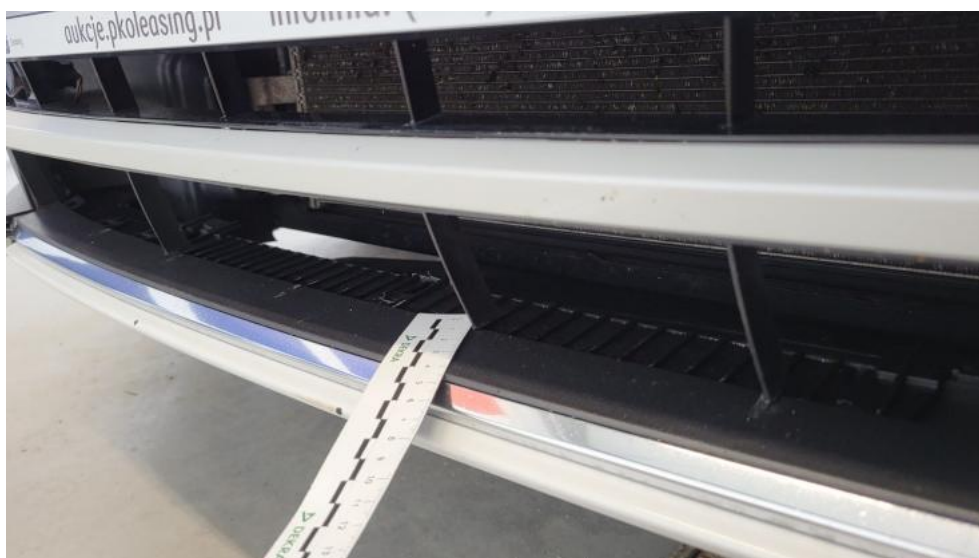
**Fot. 42.**

Krata zderzaka prz. - Pęknięcie/rozerwanie 1

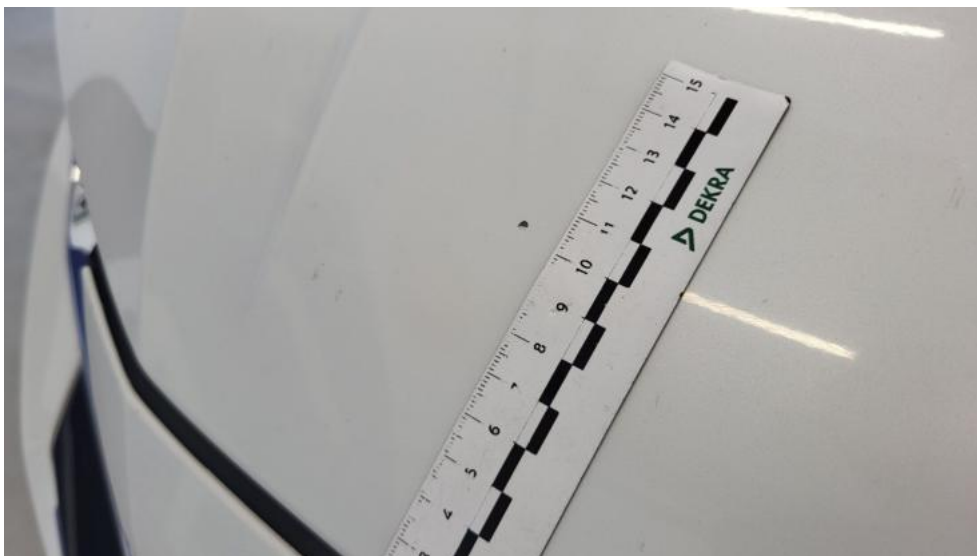
**Fot. 43.**

Pokrywa komory silnika - Rysa/odprysk 1

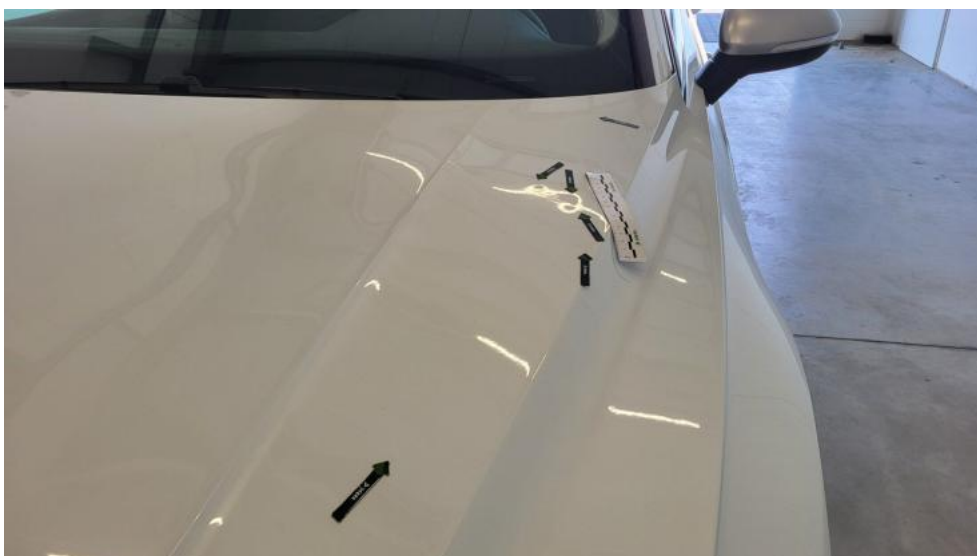
**Fot. 44.**

Pokrywa komory silnika - Wgniecenie/odkształcenie 1

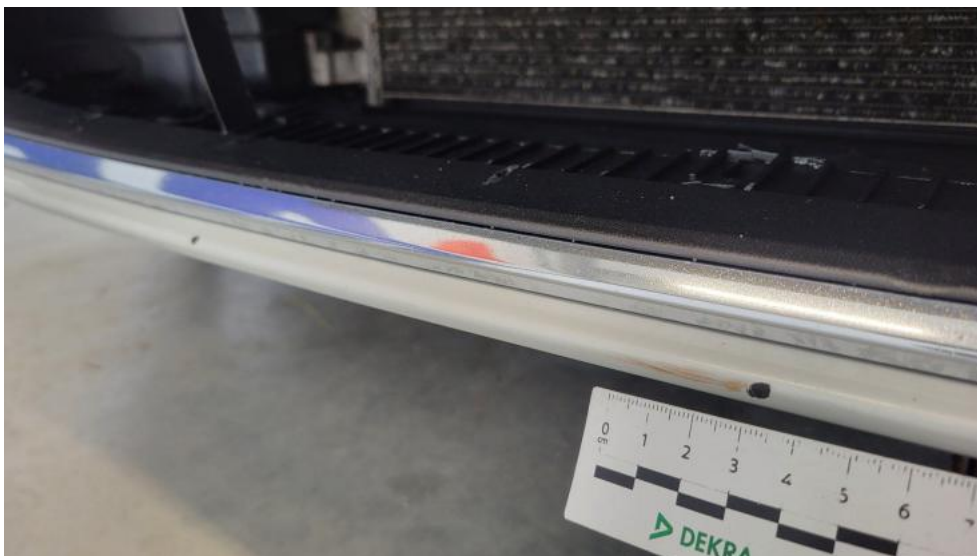
**Fot. 47.**

Spoiler zderzaka przedniego - Rysa/odprysk 1

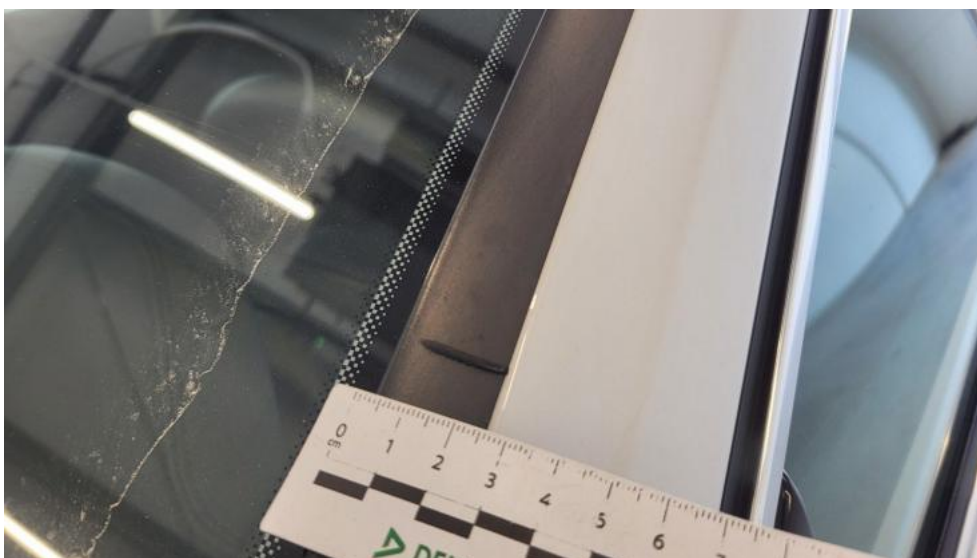
**Fot. 48.**

Uszczelka/listwa szyby czołowej - Rysa/odprysk 1

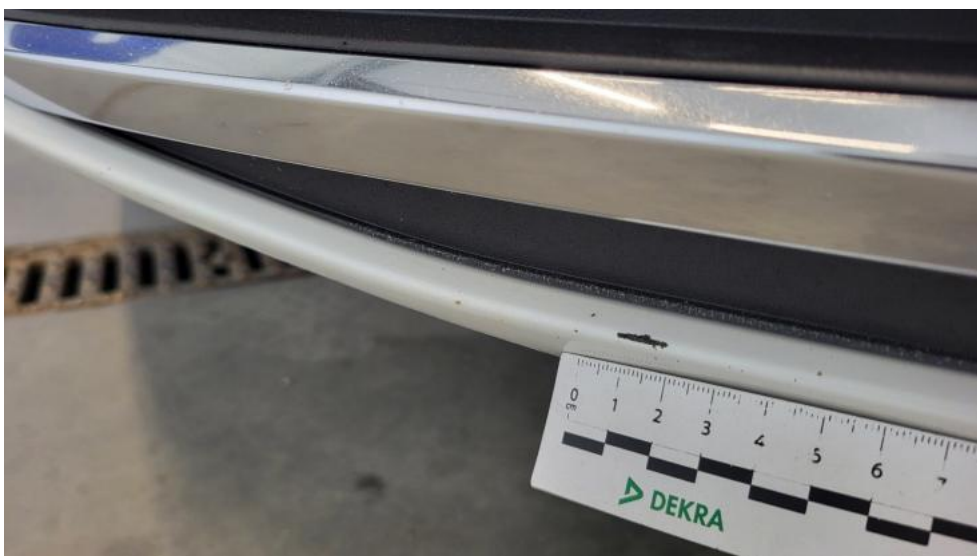
**Fot. 50.**  
Zderzak - Rysa/odprysk 2

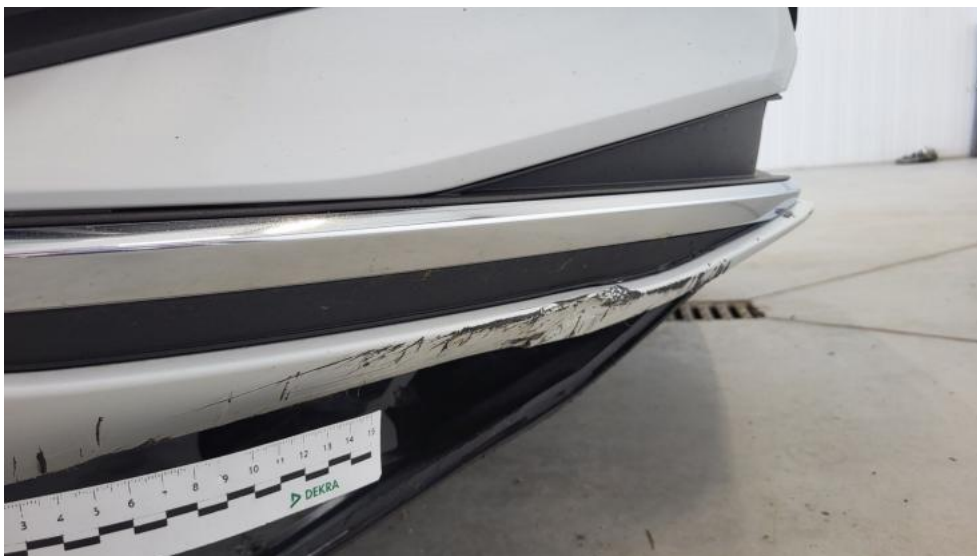
**Fot. 51.**  
Zderzak() - Rysa/odprysk 3

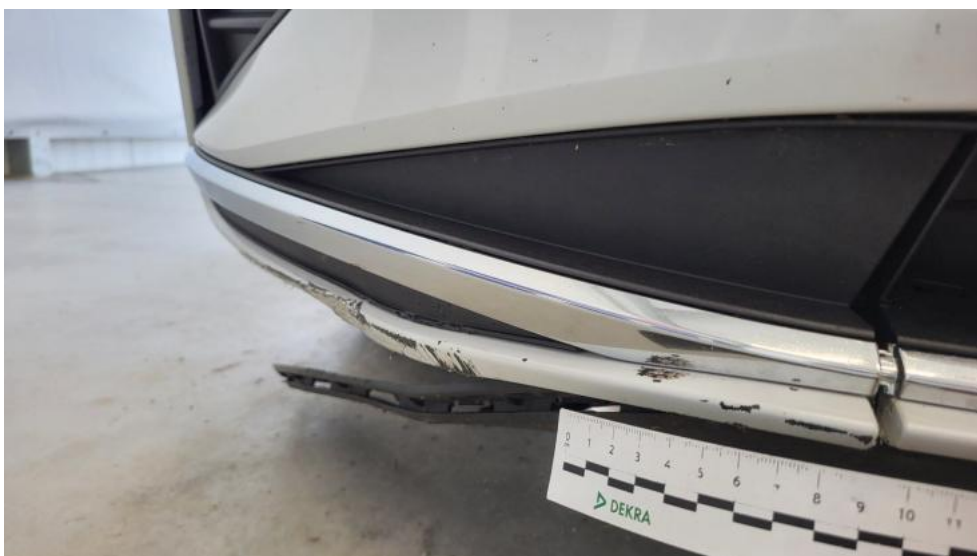
**Fot. 52.**  
Zderzak - Wgniecenie/odkształcenie 1

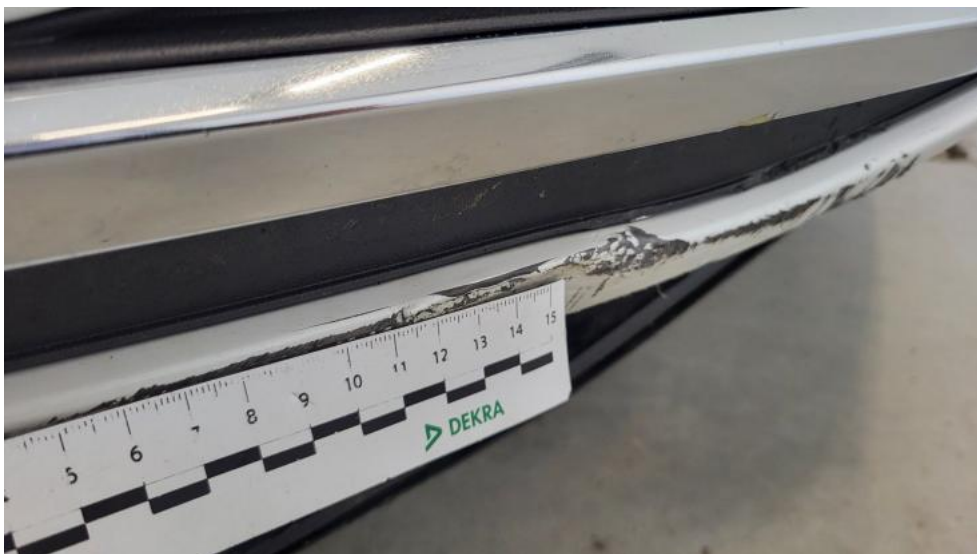
**Fot. 53.**  
Zderzak - Pęknięcie/rozerwanie 1

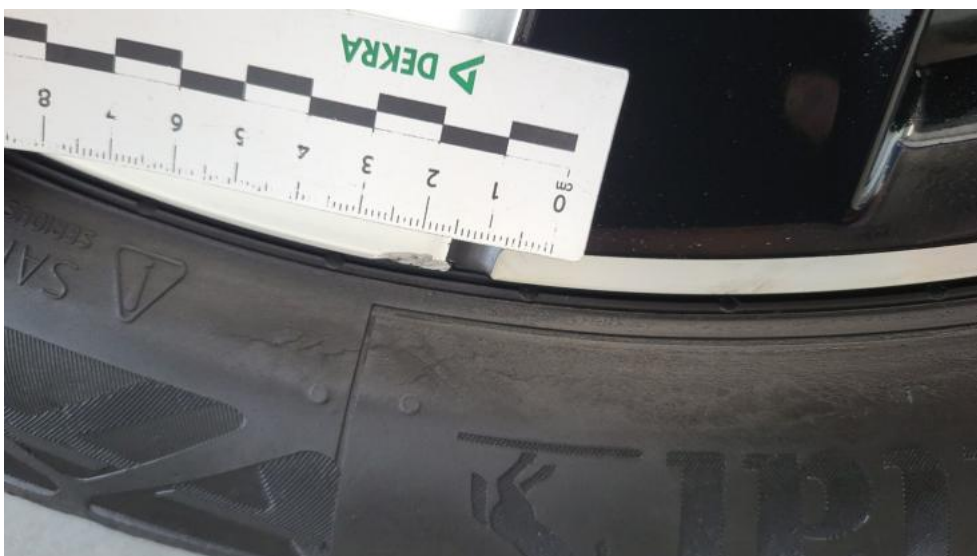
**Fot. 54.**  
Felga aluminiowa przednia P - Rysa/odprysk 1

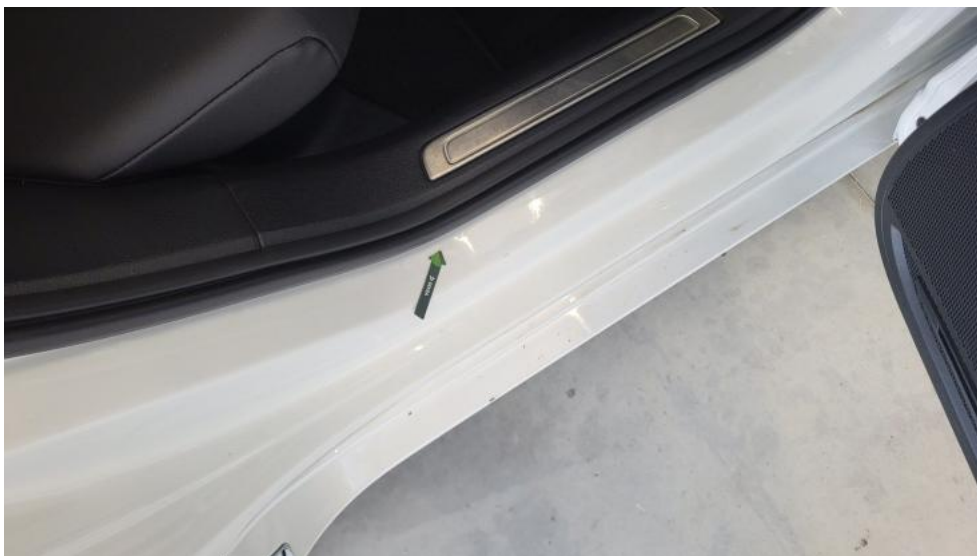
**Fot. 57.**

Próg P - Wgniecenie/odkształcenie 1

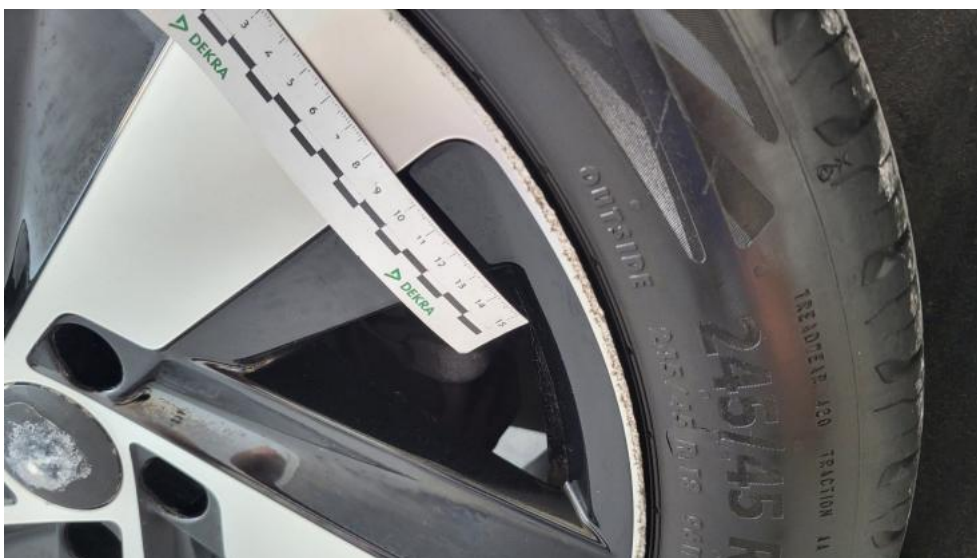
**Fot. 58.**

Felga aluminiowa tylna P - Rysa/odprysk 1

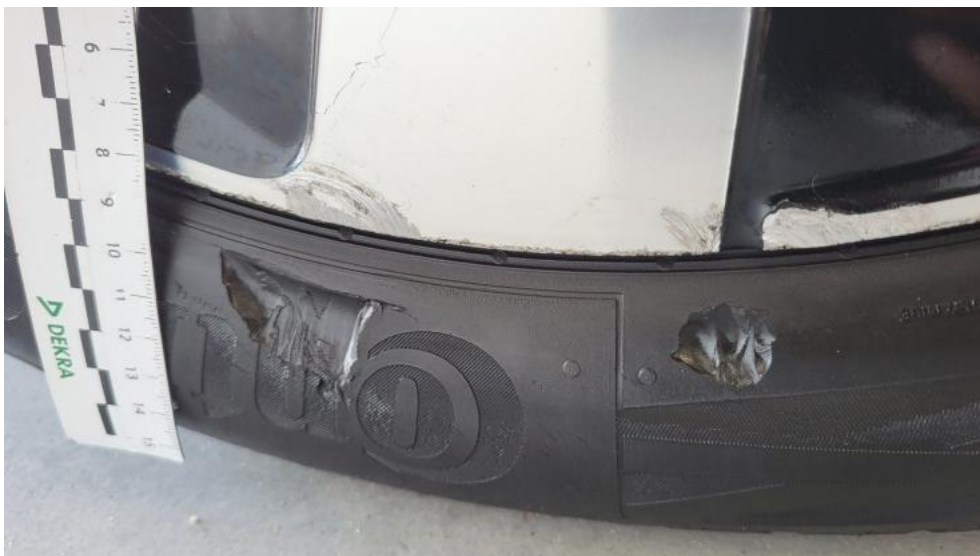
**Fot. 60.**  
Opona tylna P - Pęknięcie/rozerwanie 1

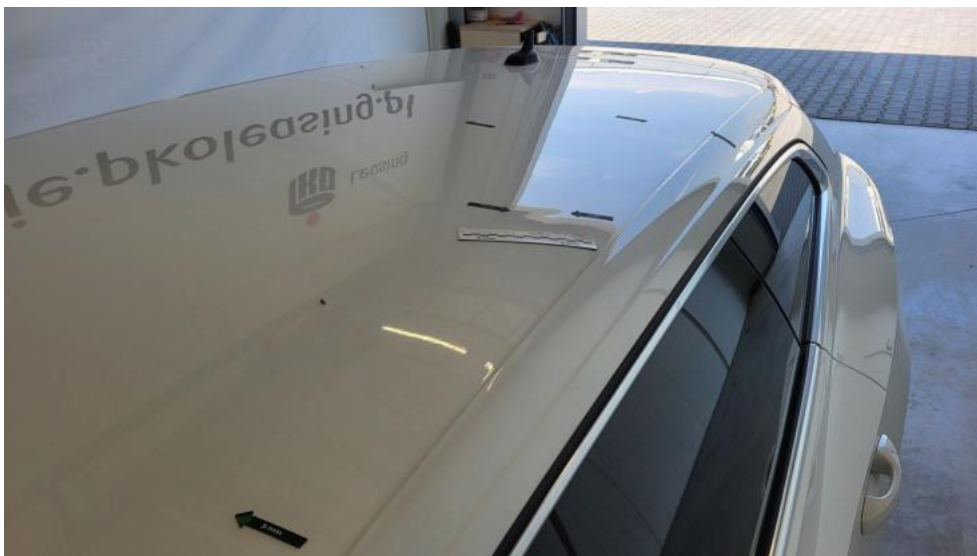
**Fot. 63.**

Dach - Wgniecenie/odkształcenie 1

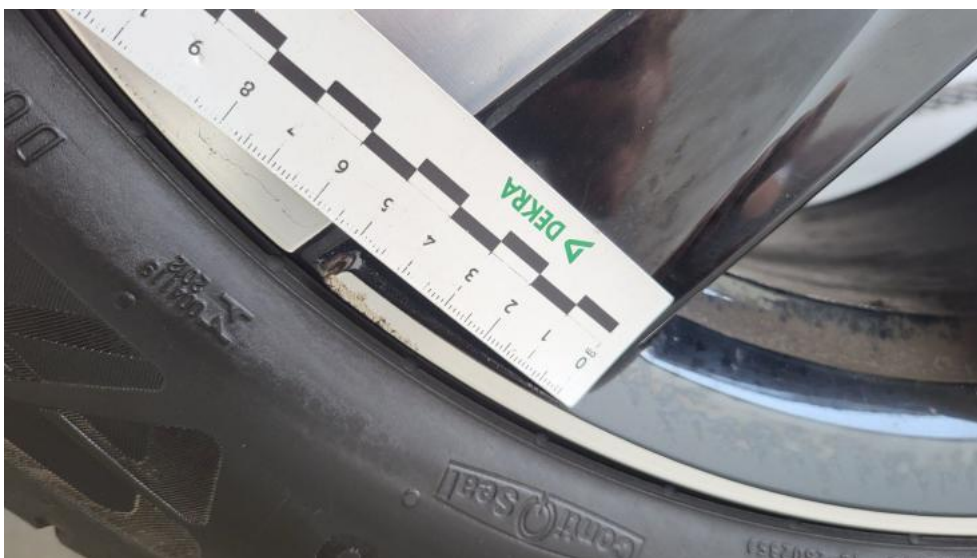
**Fot. 64.**

Felga aluminiowa tylna L - Rysa/odprysk 1

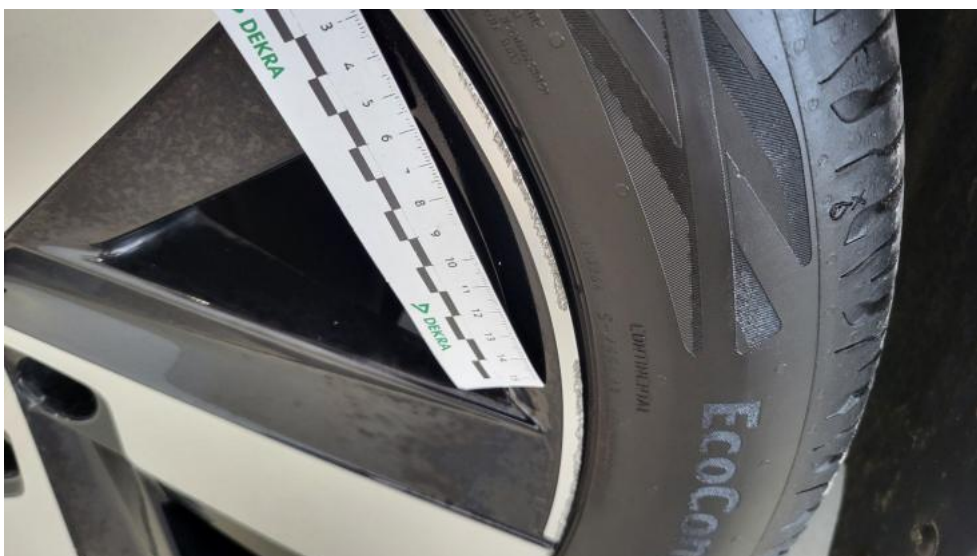
**Fot. 68.**

Felga Aluminiowa przednia L - Rysa/odprysk 1

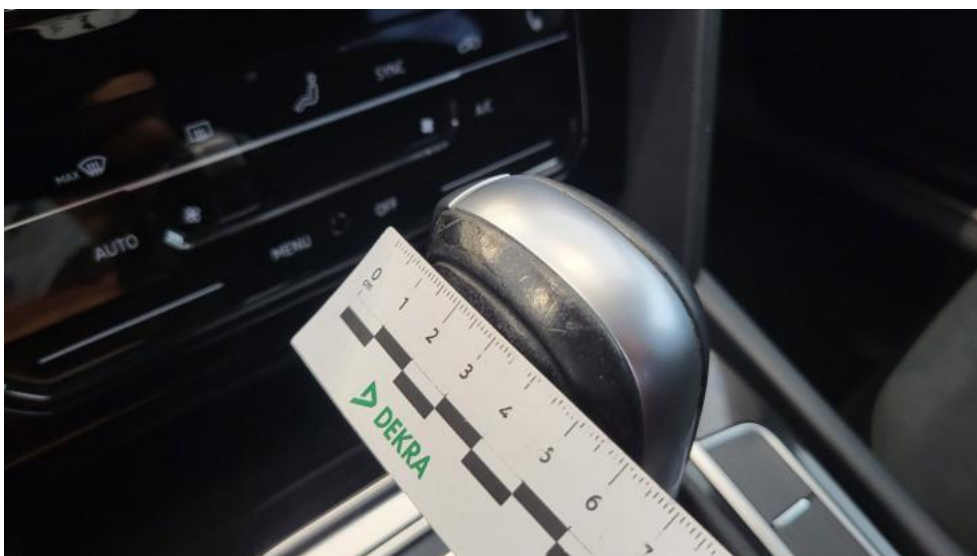
**Fot. 70.**

Gałka dźwigni zmiany biegów - Rysa/odprysk 1

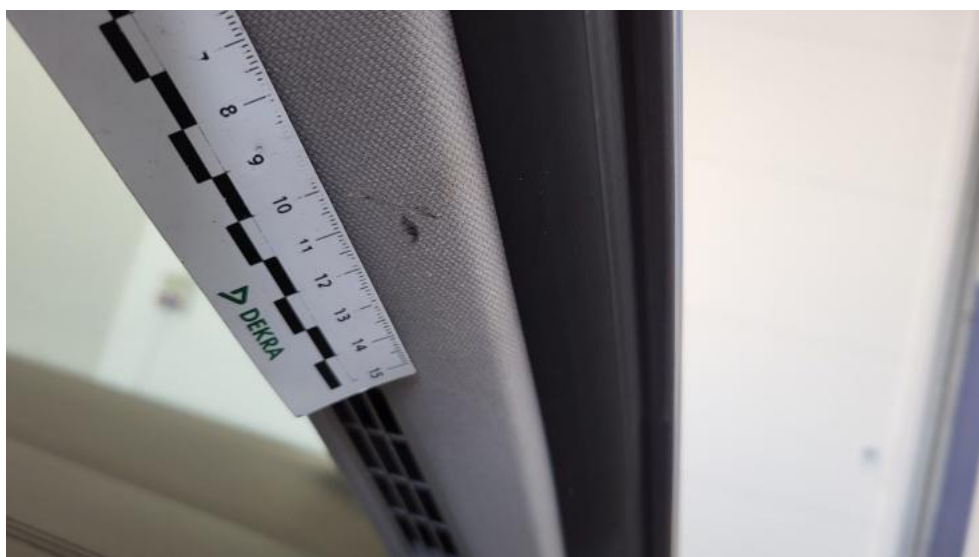
**Fot. 73.**

Wykładzina(y) słupka przedniego P - Inne 1
