DEKRA's commission No. : PKOL(W)/LODZ/76562/26/08/17  
commission/ damage No. : 24/039828  
Date of commission: 17-08-2026

**DEKRA Poland - Headquarters**  
02-673 Warszawa, ul. Konstruktorska 12A

| Type / version | Qashqai 1.3 DIG-T mHEV 4x4 N-Connecta Xtronic |
| Registration /record No. | SB336GH |

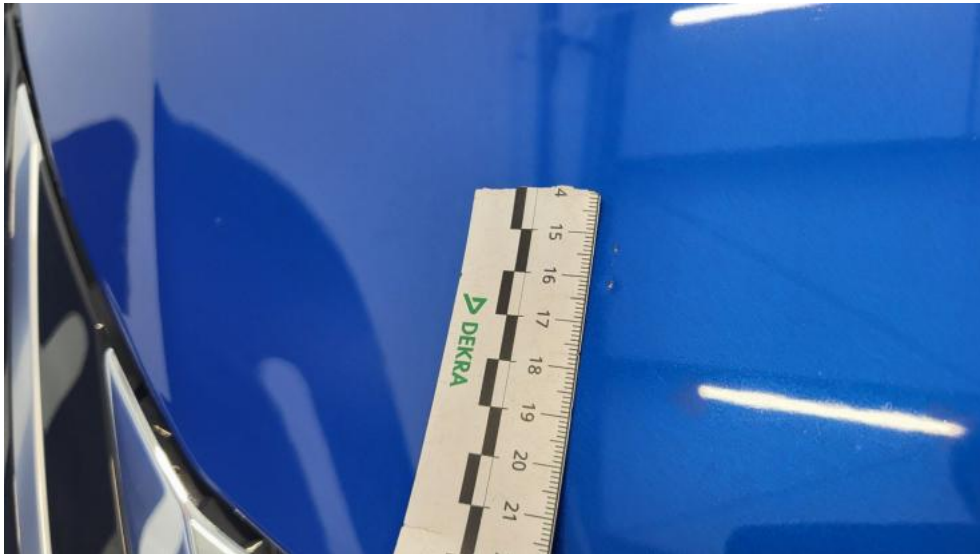
**Photo 41.**

Pokrywa komory silnika - Rysa/odprysk 1

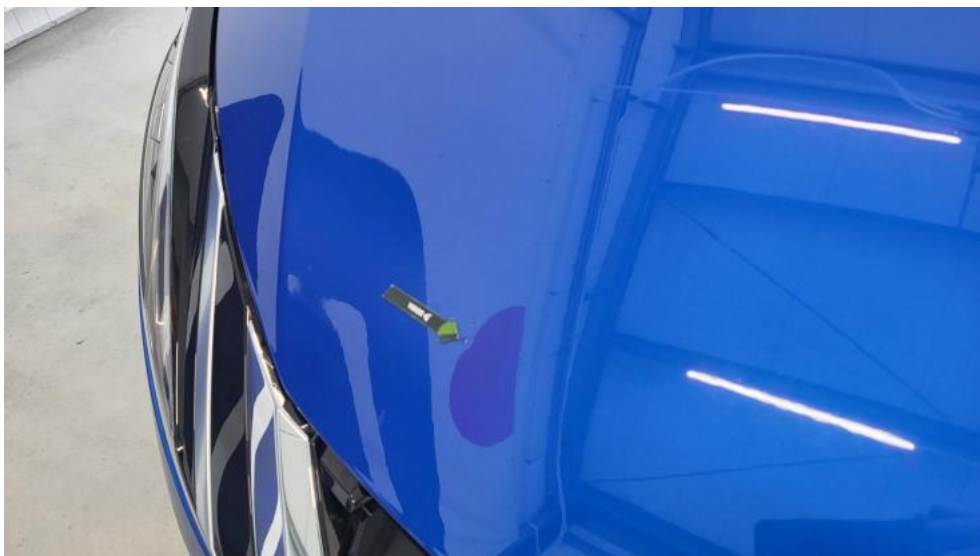
**Photo 42.**

Pokrywa komory silnika - Wgniecenie/odkształcenie 1

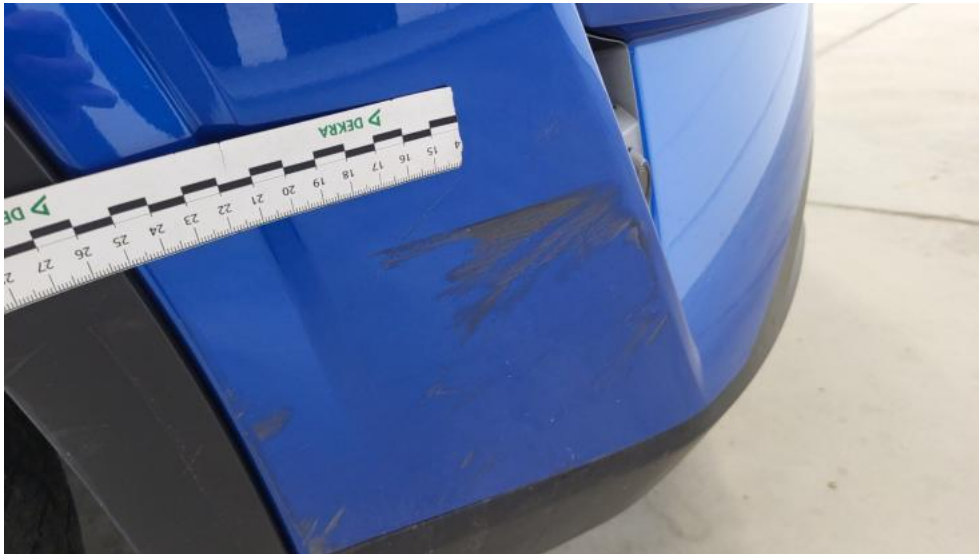
**Photo 43.**

Zderzak - Rysa/odprysk 1

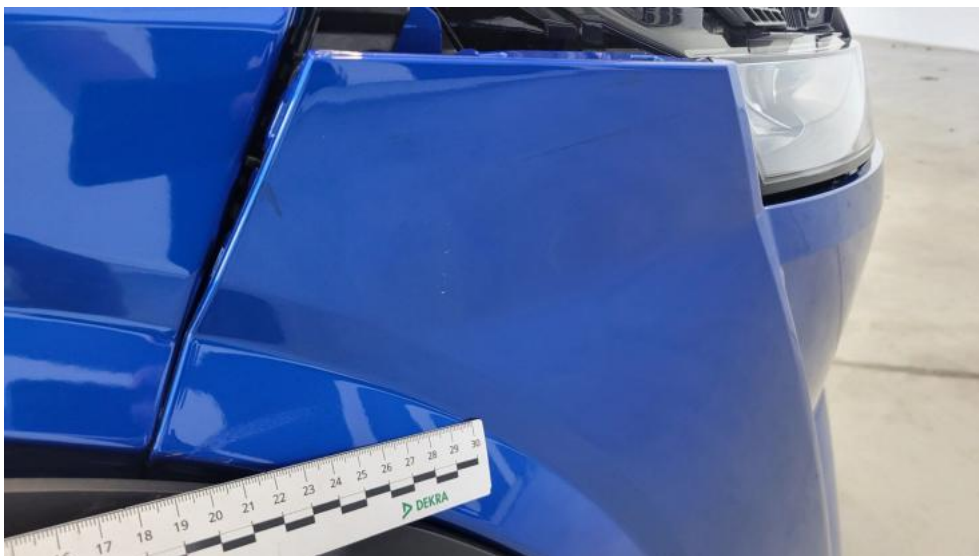
**Photo 44.**

Zderzak - Wgniecenie/odkształcenie 1

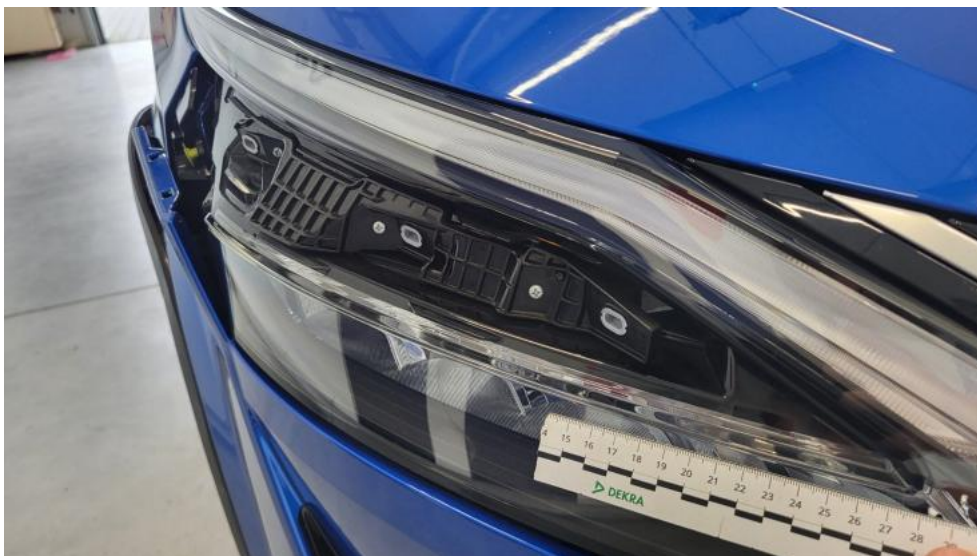
**Photo 45.**  
Zderzak - Inne 1

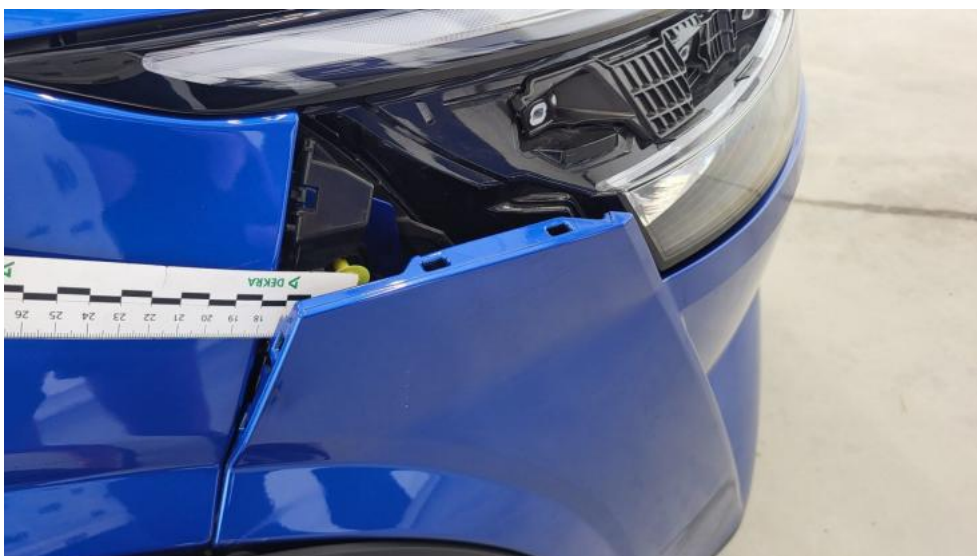
**Photo 46.**  
Zderzak - Inne 2

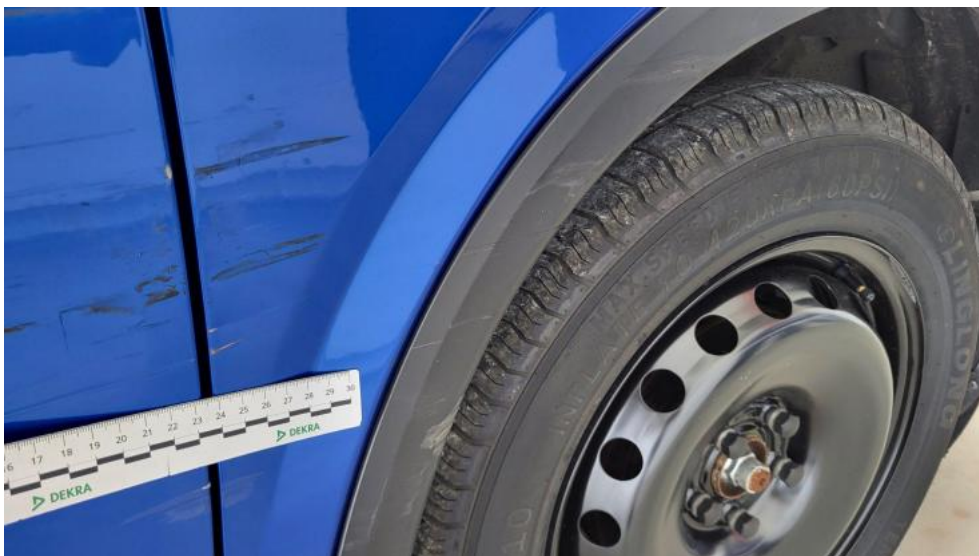
**Photo 48.**

Błotnik przedni P - Rysa/odprysk 1

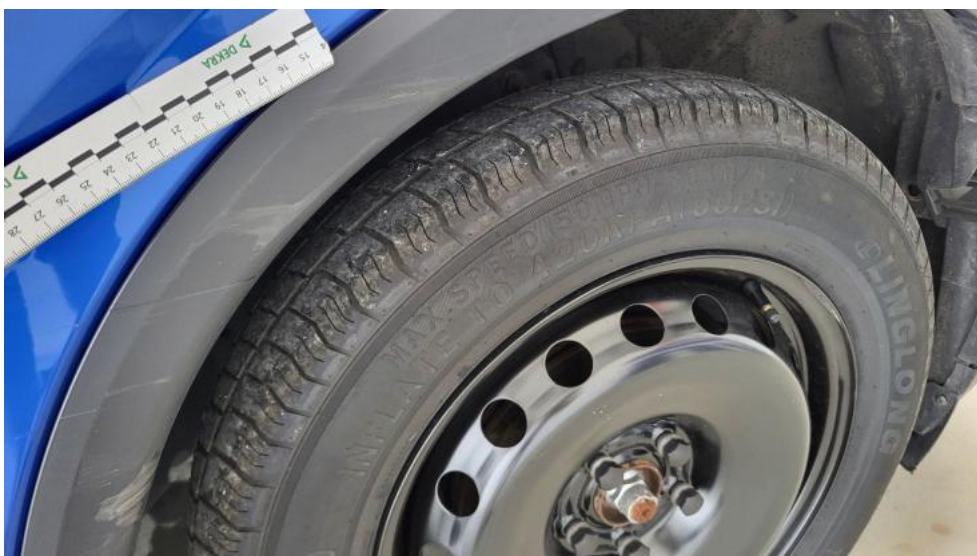
**Photo 50.**

Listwa krawędzi błotnika prz P - Rysa/odprysk 1

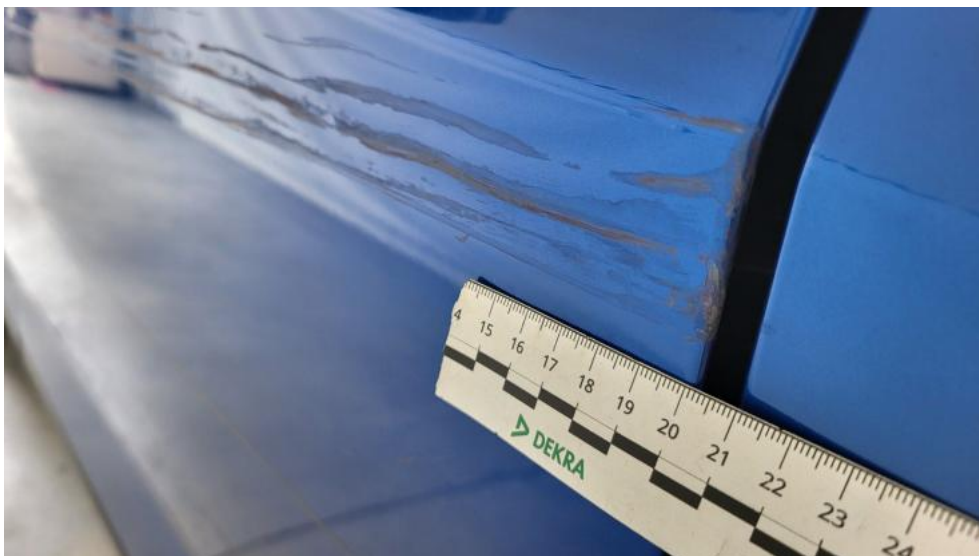
**Photo 54.**

Drzwi przednie P - Rysa/odprysk 1

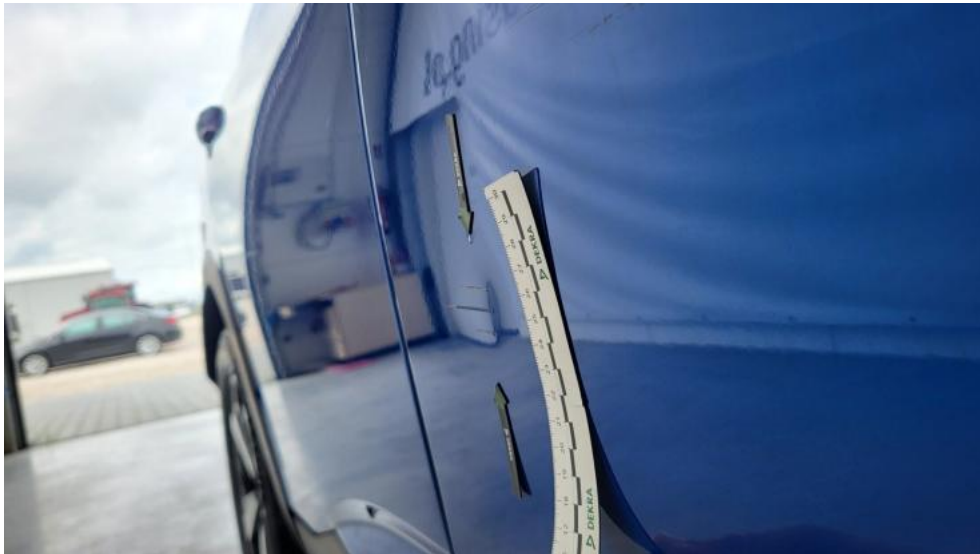
**Photo 57.**

Drzwi przednie P - Wgniecenie/odkształcenie 2

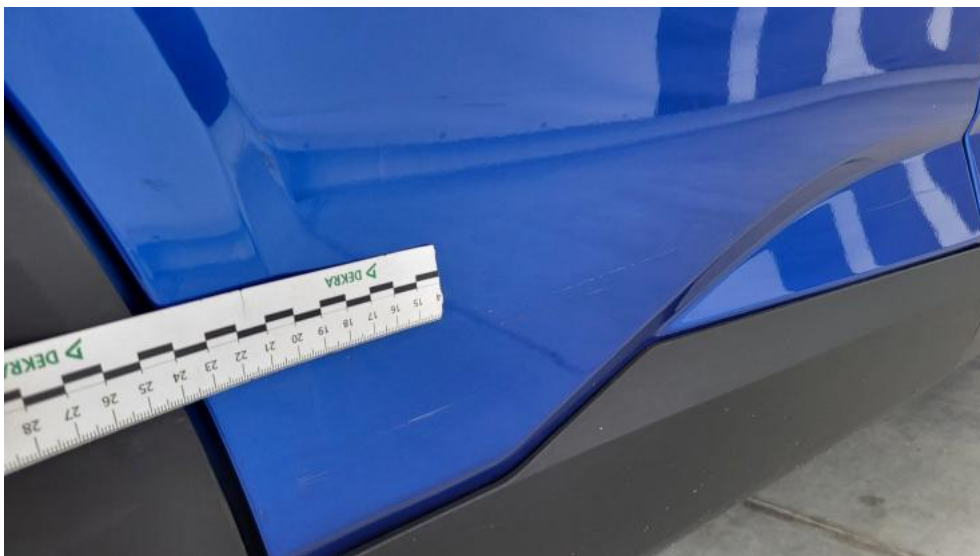
**Photo 58.**

Drzwi tylne P - Rysa/odprysk 1

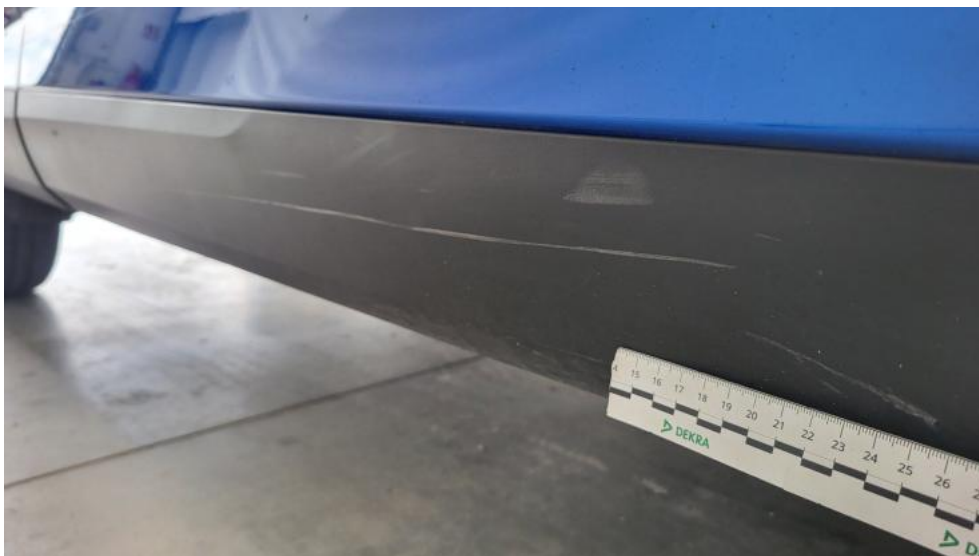
**Photo 60.**

Listwa drzwi przednich P - Rysa/odprysk 1

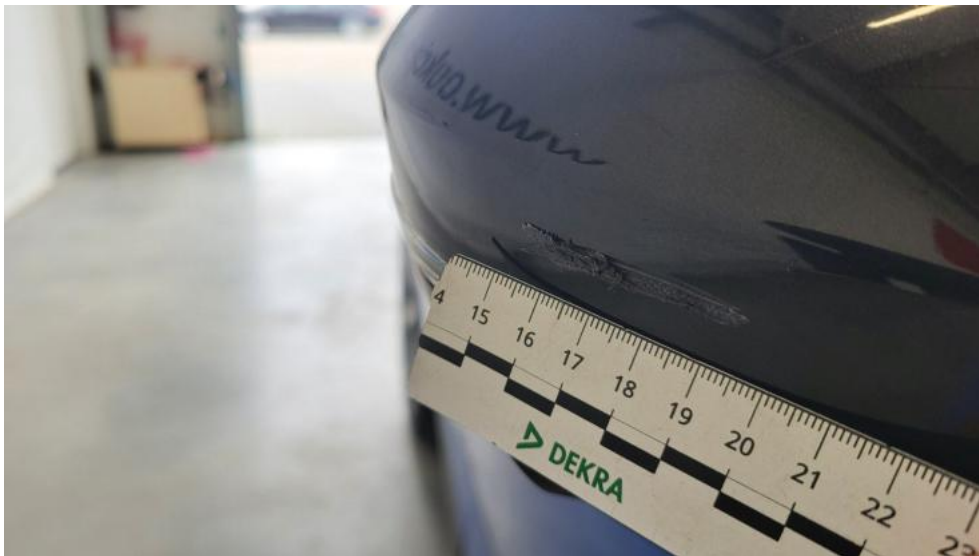
**Photo 61.**

Lusterko zew P - Rysa/odprysk 1

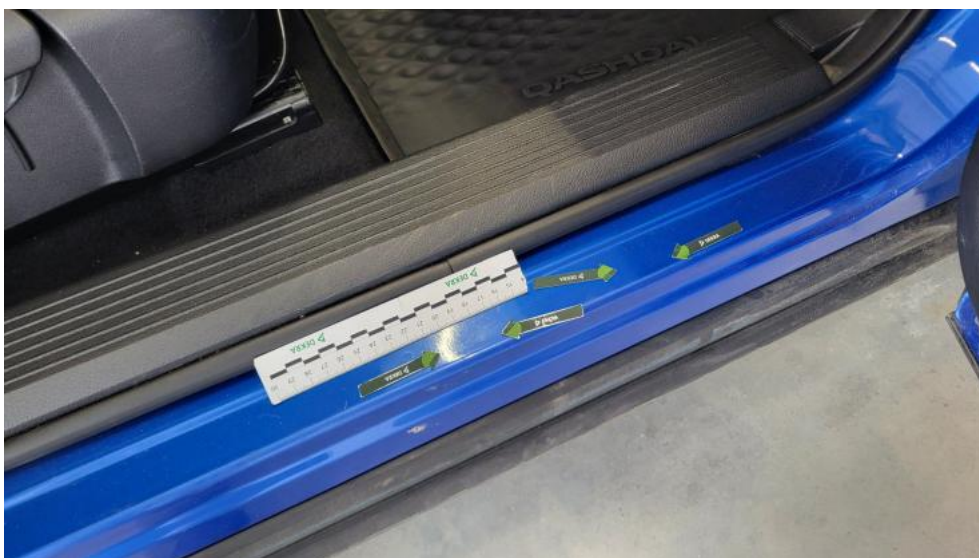
**Photo 62.**

Próg P - Wgniecenie/odkształcenie 1

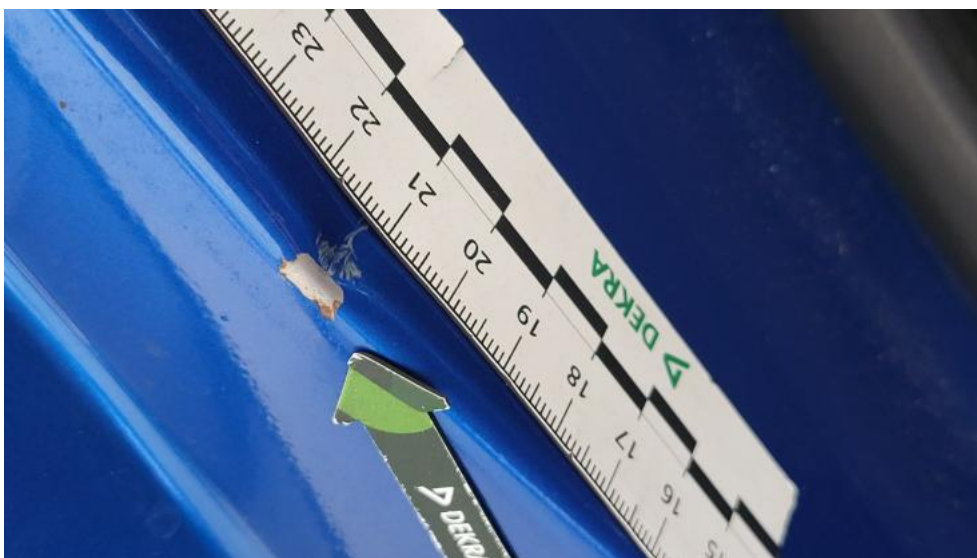
**Photo 66.**

Błotnik tylny P / Ściana boczna P - Inne 1

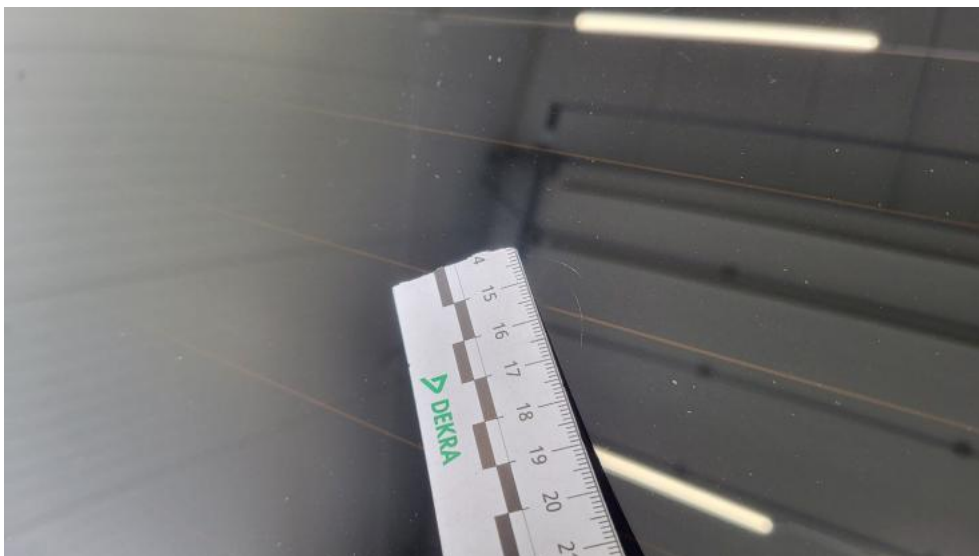
**Photo 70.**

Szyba tylna - Rysa/odprysk 1

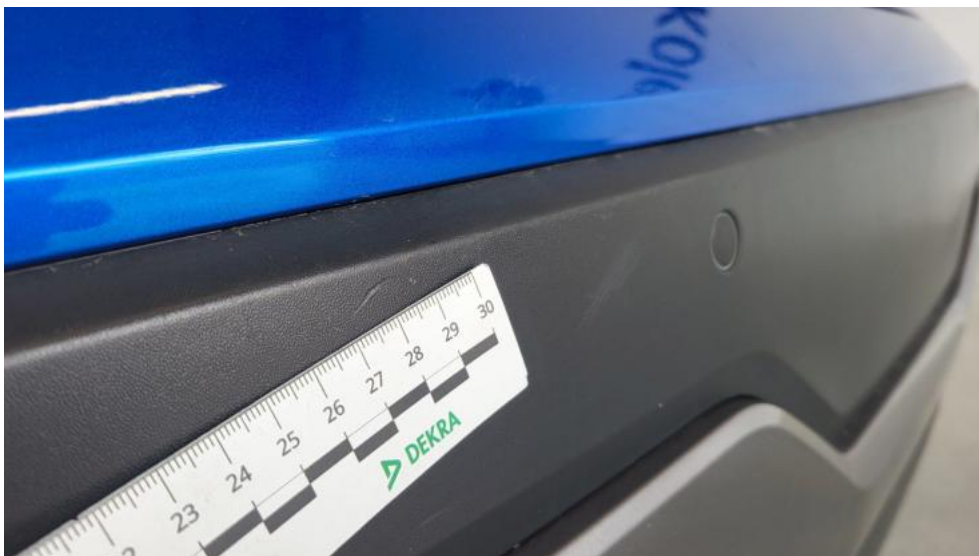
**Photo 74.**

Zderzak tylny cz dolna - Rysa/odprysk 1

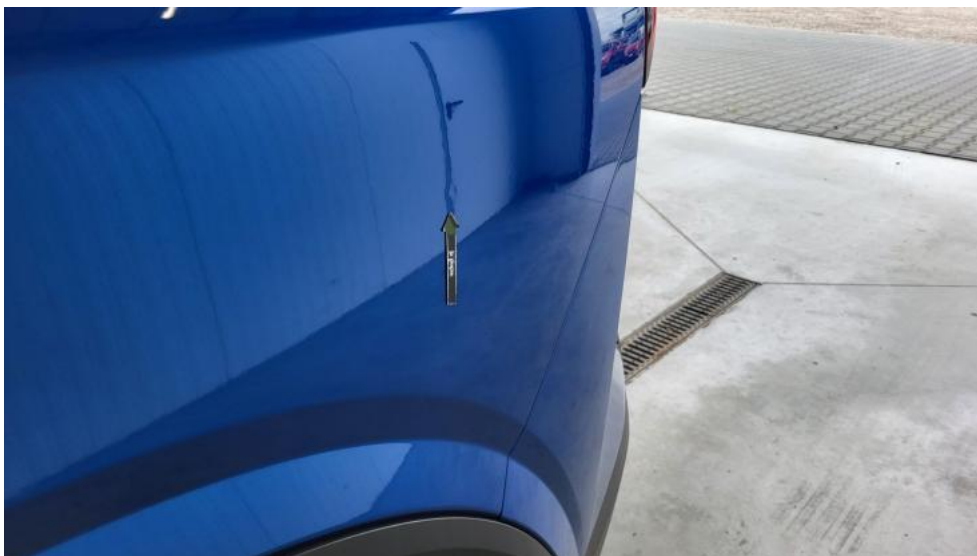
**Photo 76.**

Błotnik tylny L / Ściana boczna L - Wgniecenie/odkształcenie 1

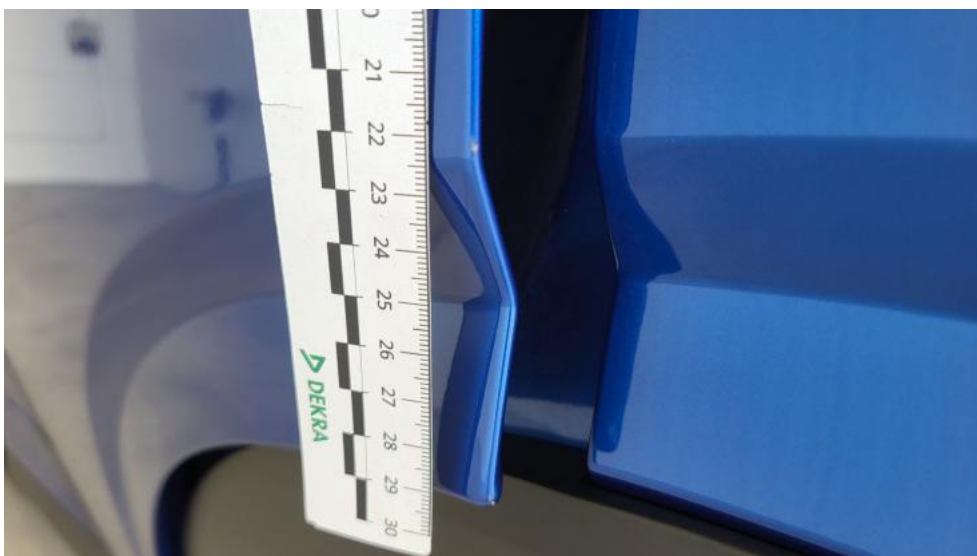
**Photo 78.**

Drzwi tylne L - Rysa/odprysk 1

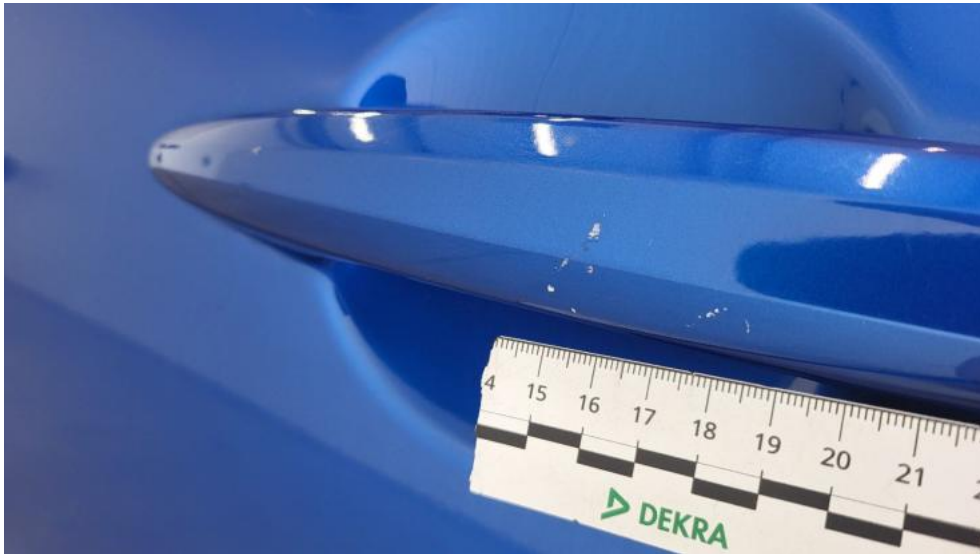
**Photo 79.**

Klamka drzwi tyl L - Rysa/odprysk 1

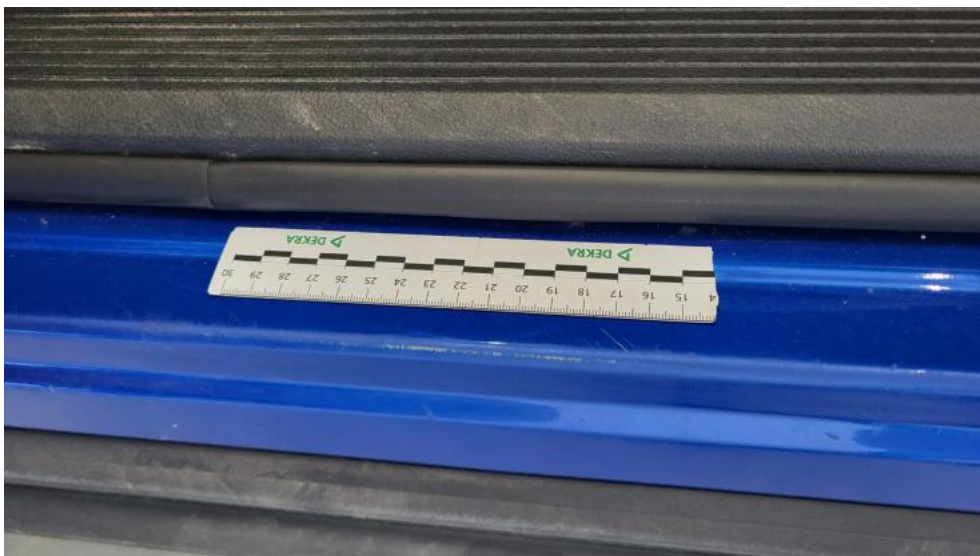
**Photo 80.**

Próg L - Rysa/odprysk 1

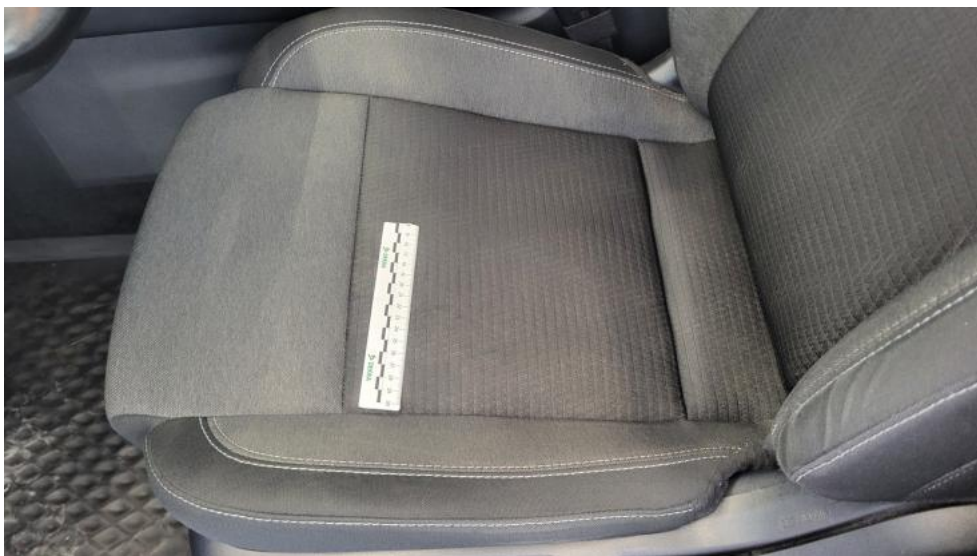
**Photo 81.**

Fotel prz. lew. - Inne 1

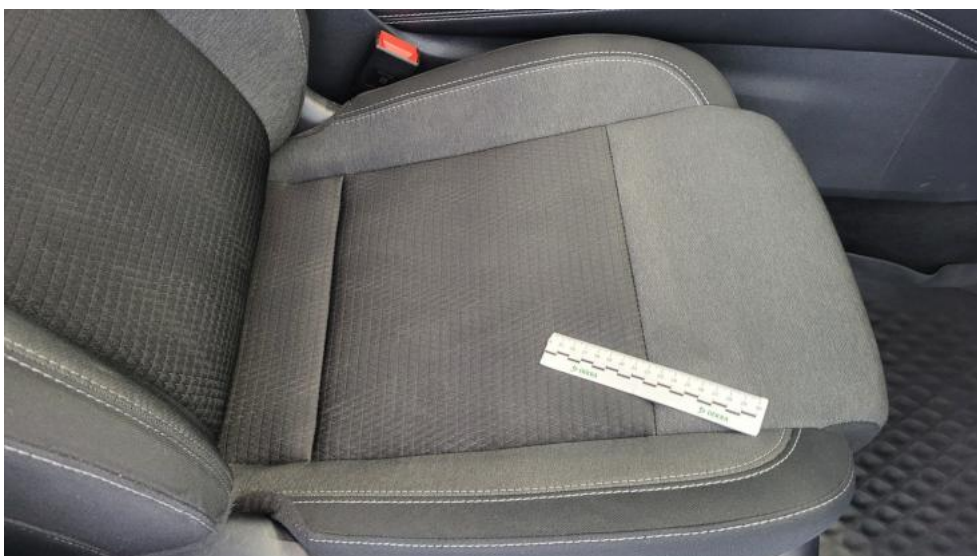
**Photo 82.**

Fotel prz. praw. - Inne 1

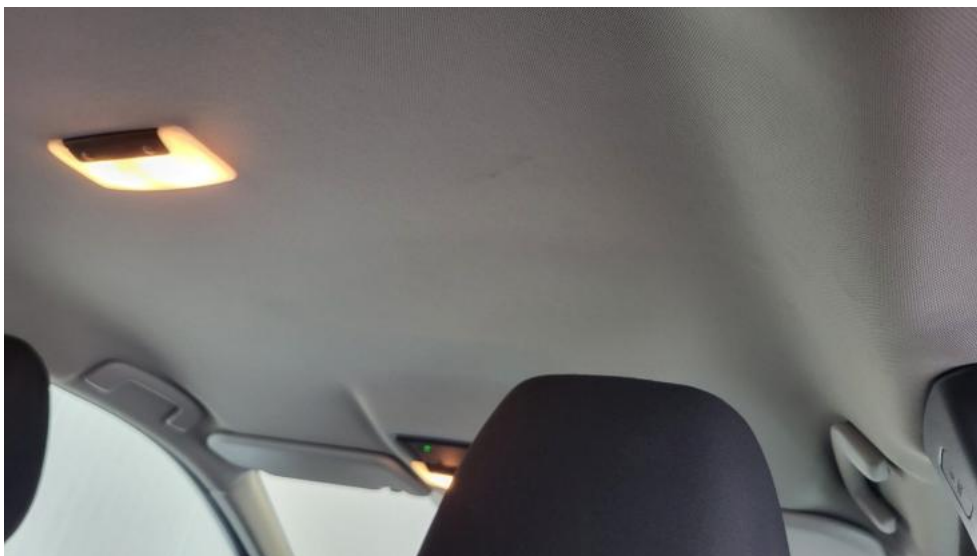
**Photo 83.**  
Podsufitka - Inne 1

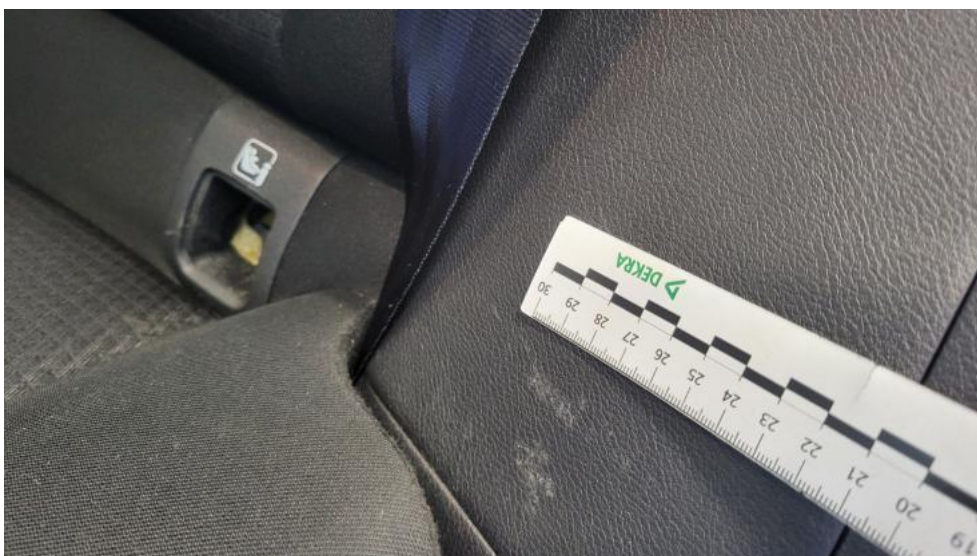
**Photo 84.**  
Wykładzina(y) słupka tylnego L - Rysa/odprysk 1

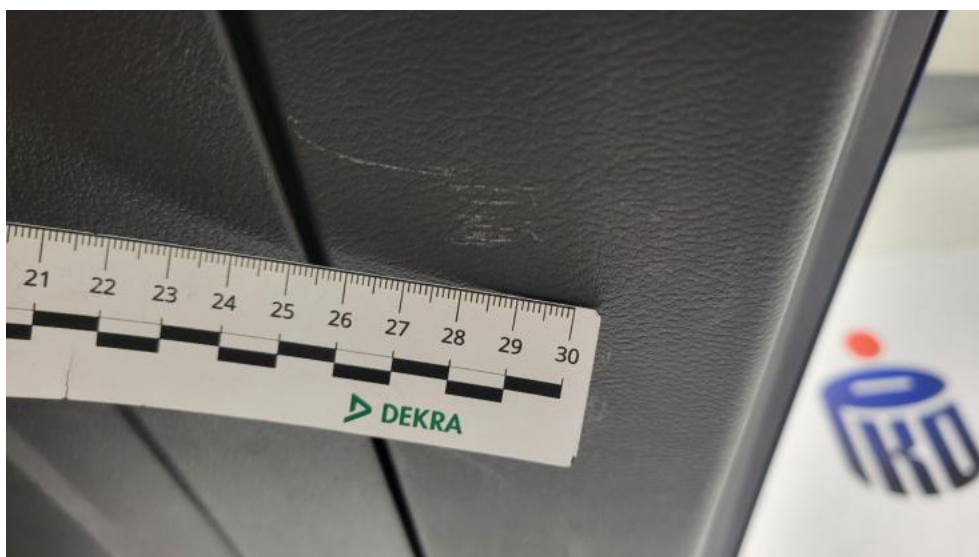
**Photo 85.**

Wykładzina pokrywy tylnej - Rysa/odprysk 1
