Nr zlecenia DEKRA: PKOL(W)/LODZ/77054/26/08/18  
Nr zlecenia/szkody: 21/044115  
Data zlecenia: 18-08-2026

**Dane pojazdu**

| Model | Corsa F Hatchback 19-23 |
| Typ/wersja | Corsa 1.2 Edition S&S |

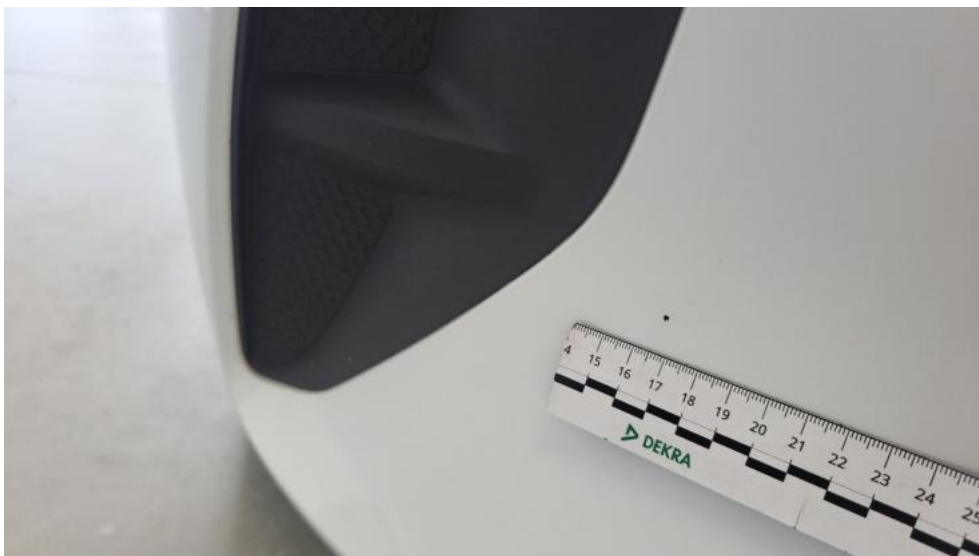
**Fot. 40.**  
Zderzak - Rysa/odprysk 1

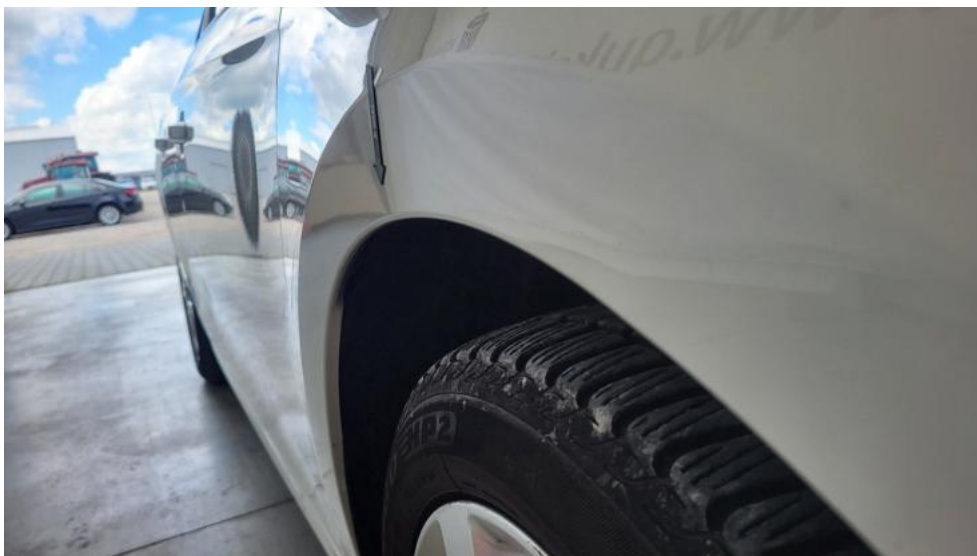
**Fot. 41.**

Błotnik przedni P - Wgniecenie/odkształcenie 1

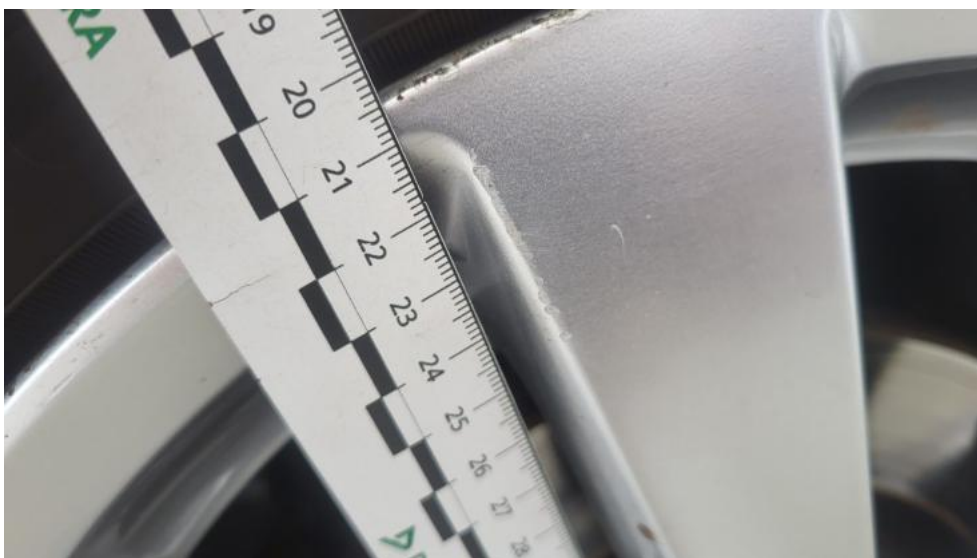
**Fot. 42.**

Felga aluminiowa przednia P - Rysa/odprysk 1

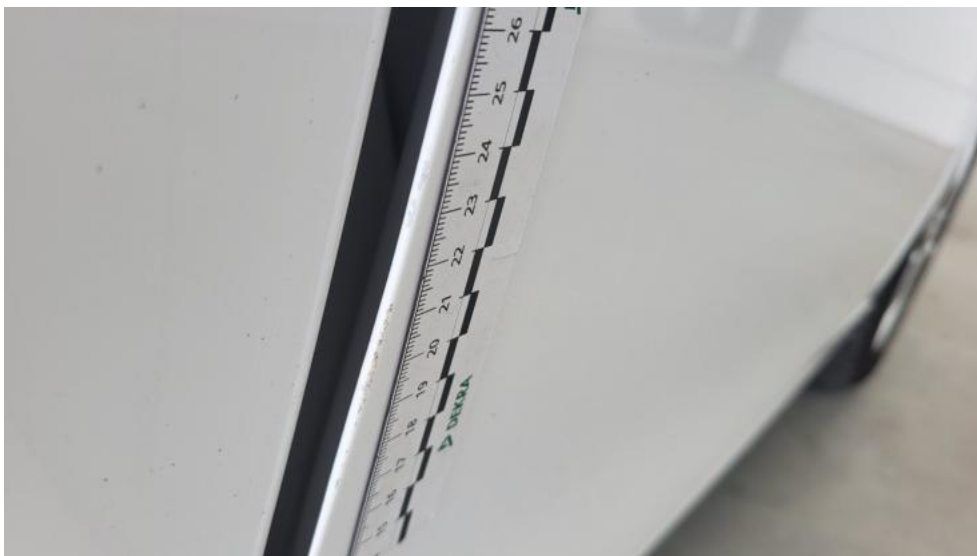
**Fot. 43.**

Drzwi przednie P - Rysa/odprysk 1

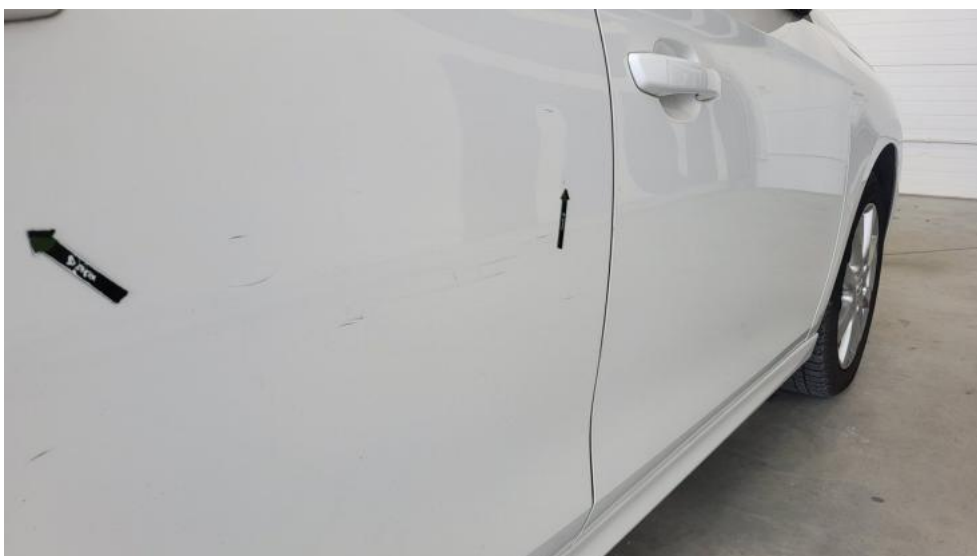
**Fot. 44.**

Drzwi tylne P - Wgniecenie/odkształcenie 1

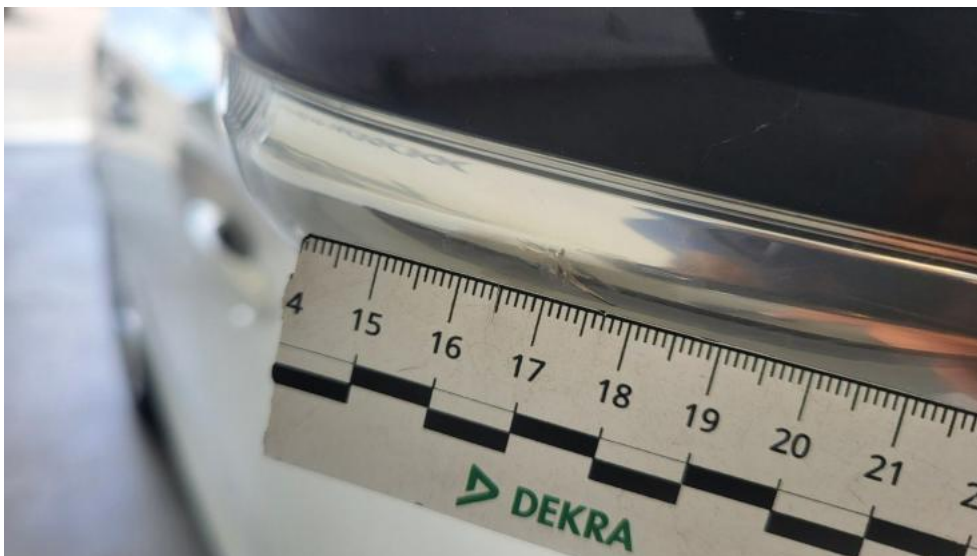
**Fot. 45.**

Lusterko zew P - Pęknięcie/rozerwanie 1

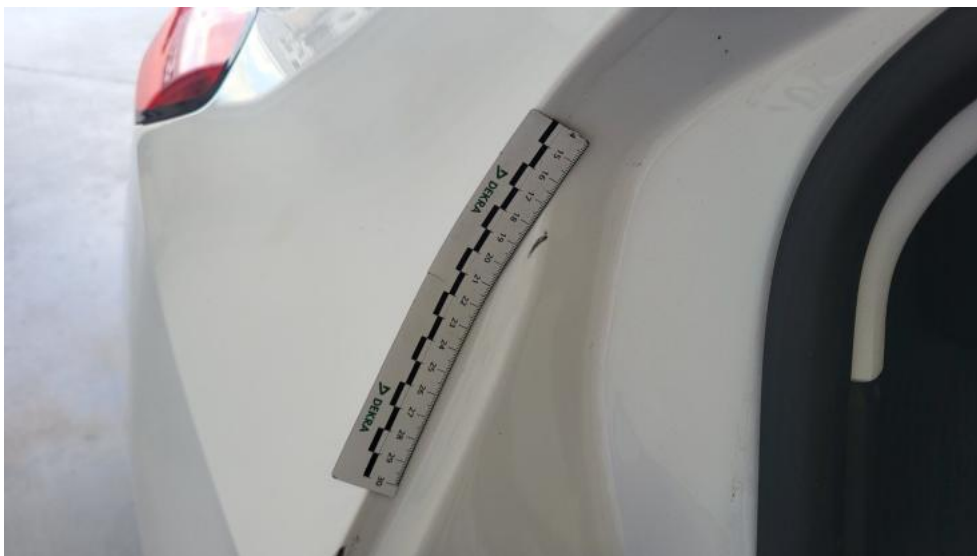
**Fot. 47.**

Błotnik tylny P / Ściana boczna P - Rysa/odprysk 1

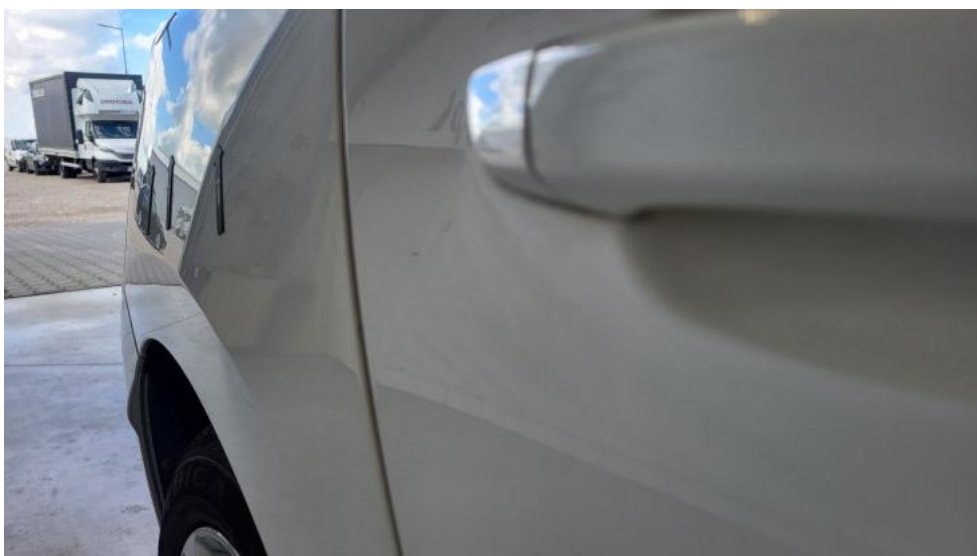
**Fot. 48.**

Błotnik tylny P / Ściana boczna P - Wgniecenie/odkształcenie 1

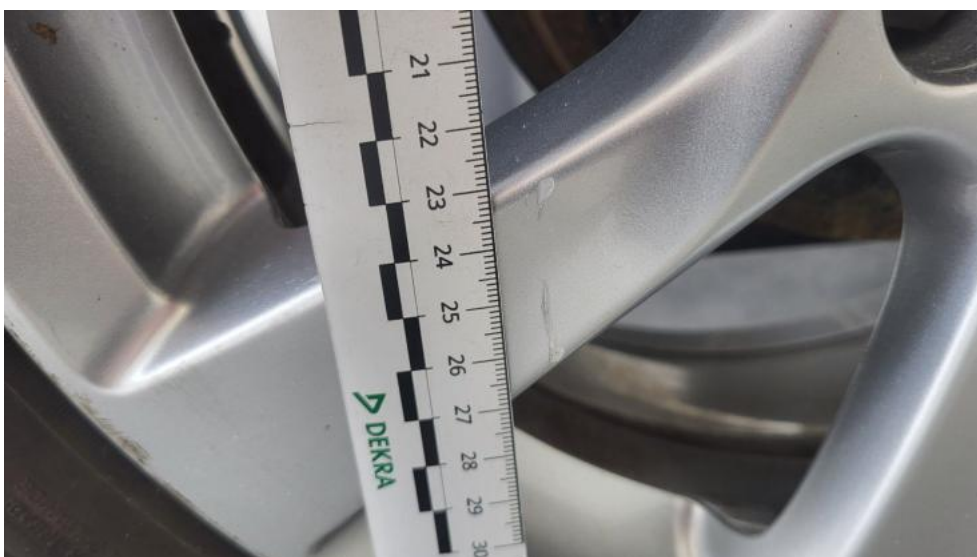
**Fot. 49.**

Felga aluminiowa tylna P - Rysa/odprysk 1

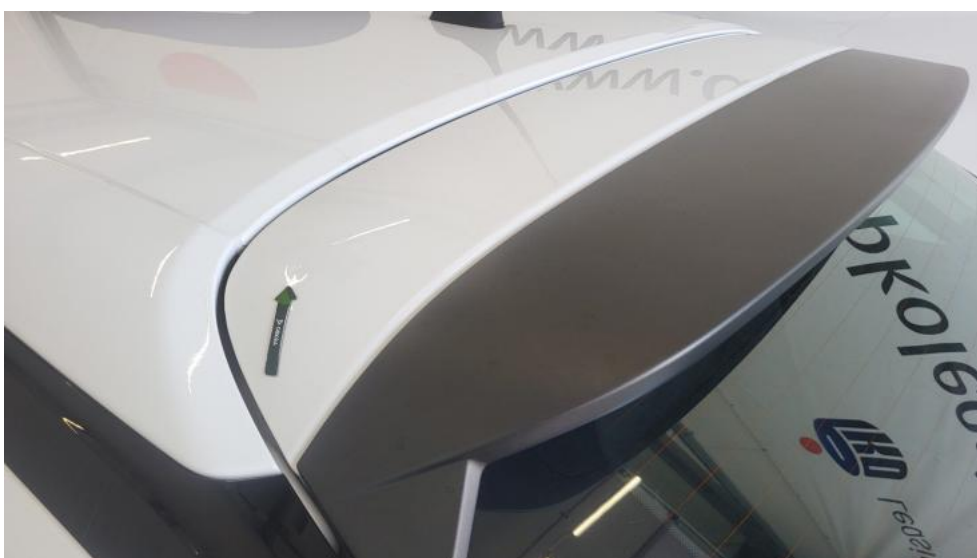
**Fot. 50.**

Pokrywy bagażnika - Wgniecenie/odkształcenie 1

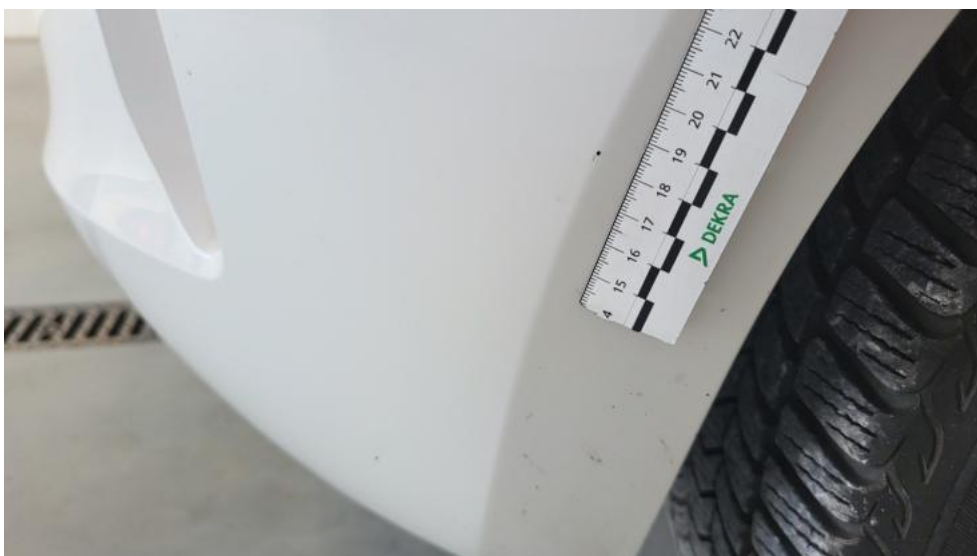
**Fot. 52.**  
Zderzak tylny - Rysa/odprysk 1

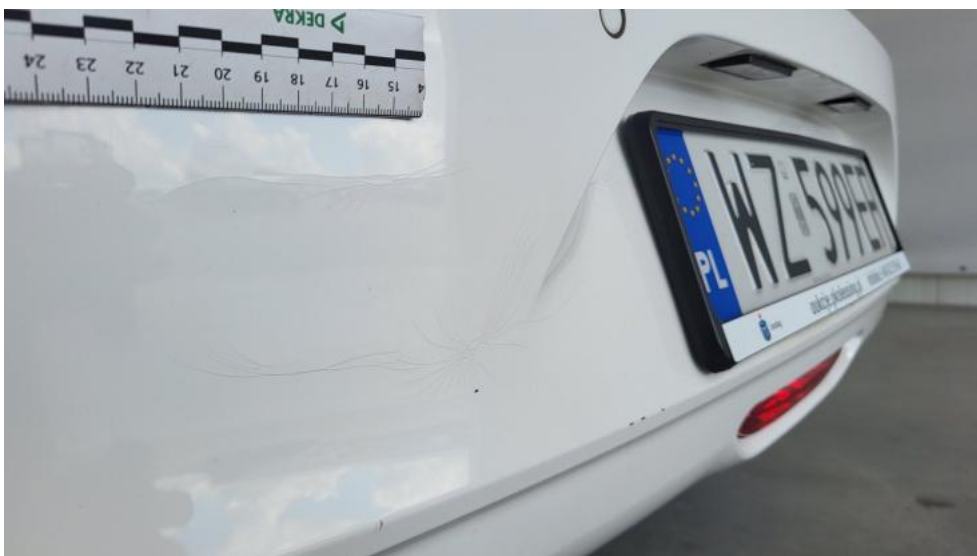
**Fot. 54.**  
Zderzak tylny - Wgniecenie/odkształcenie 1

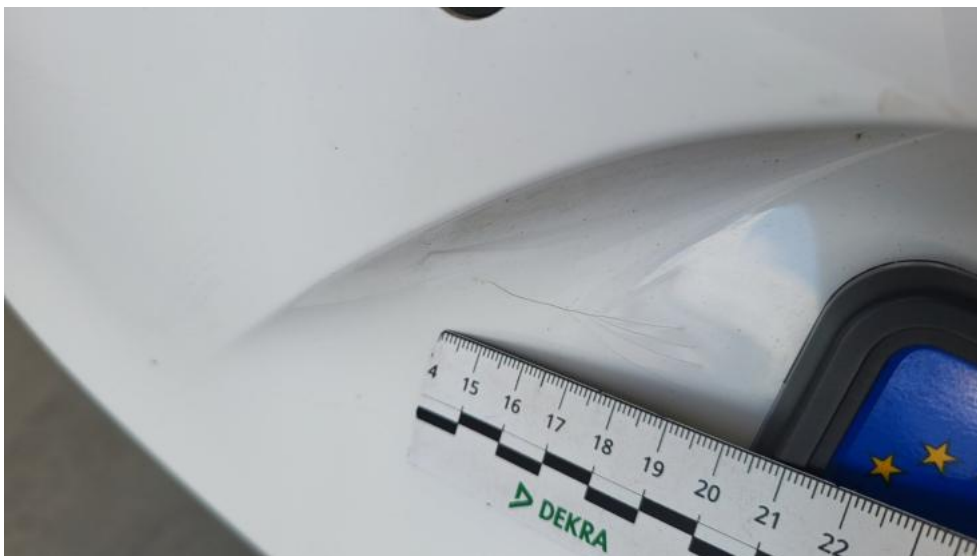
**Fot. 55.**

Zderzak tylny - Pęknięcie/rozerwanie 1

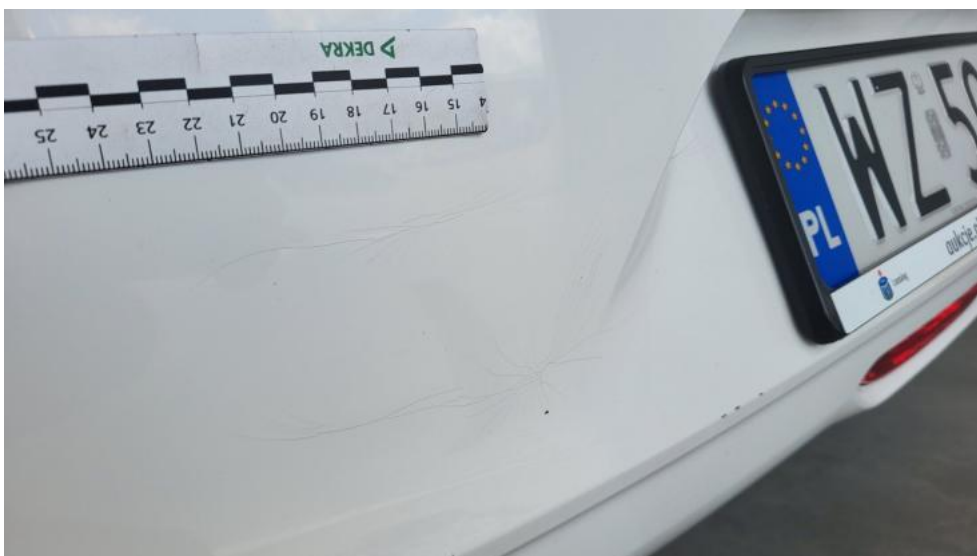
**Fot. 56.**

Zderzak tylny - Pęknięcie/rozerwanie 2

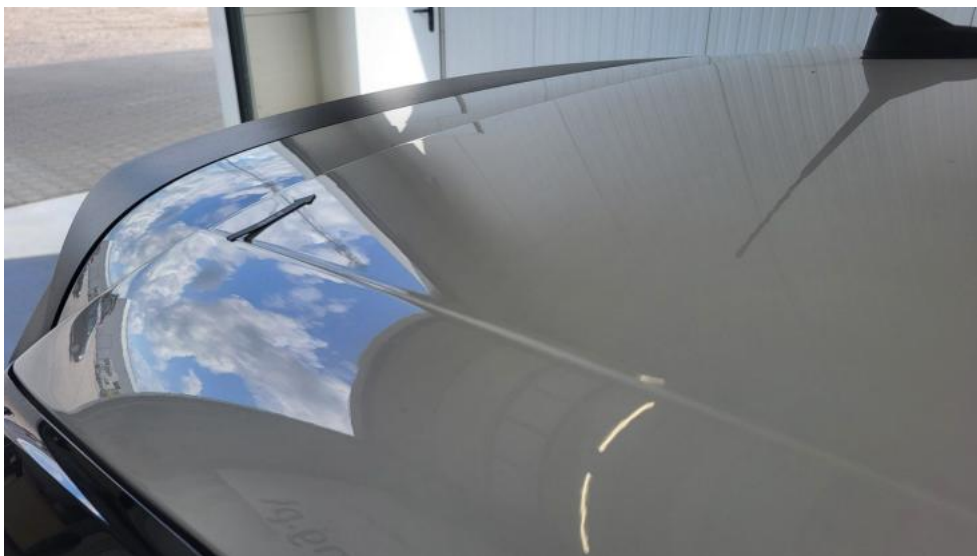
**Fot. 57.**

Dach - Wgniecenie/odkształcenie 1

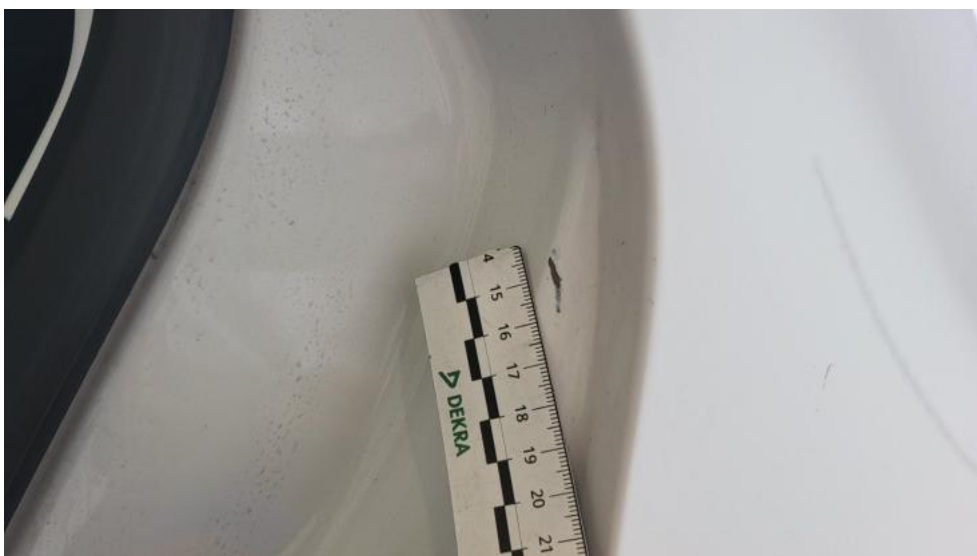
**Fot. 58.**

Ścianka tylna L / Ścianka boczna L - Rysa/odprysk 1

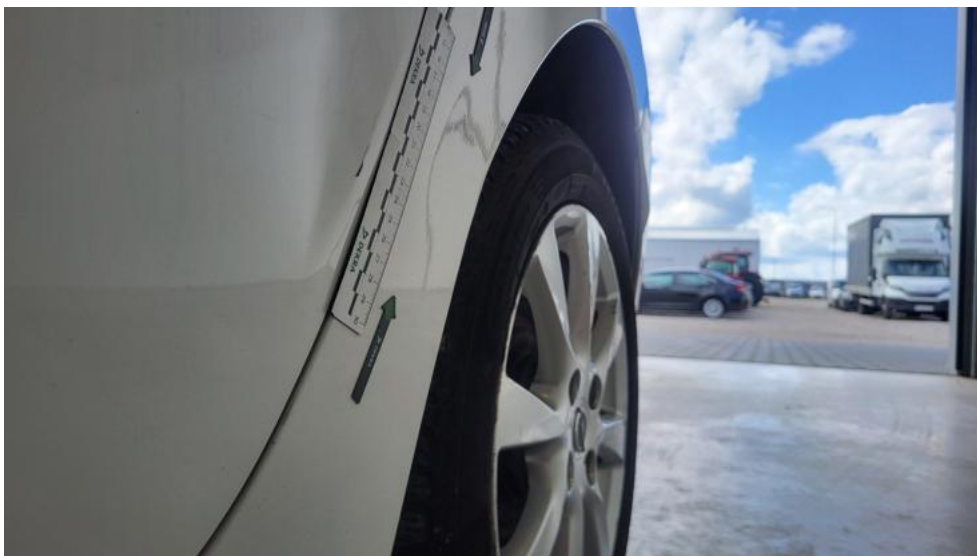
**Fot. 59.**

Błotnik tylny L / Ściana boczna L - Wgniecenie/odkształcenie 1

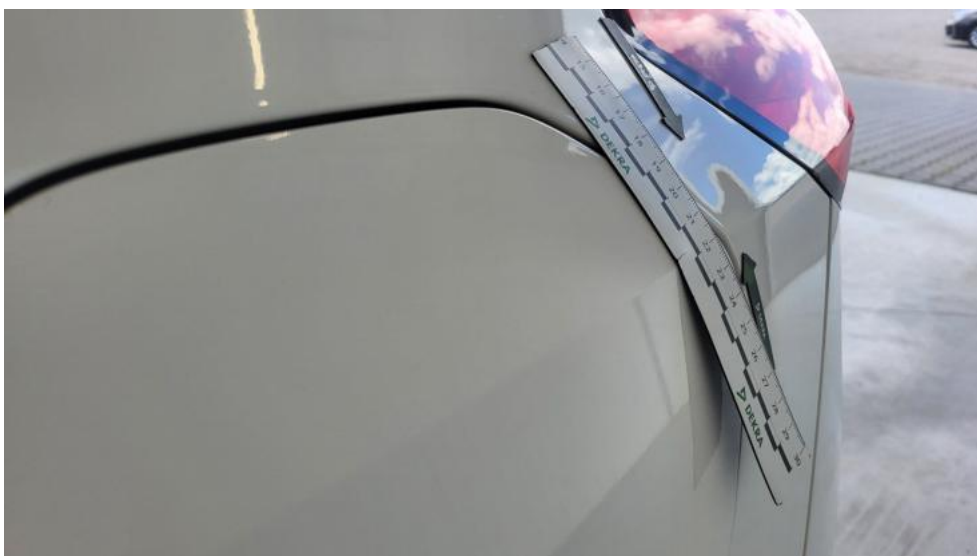
**Fot. 60.**

Błotnik tylny L / Ściana boczna L - Wgniecenie/odkształcenie 2

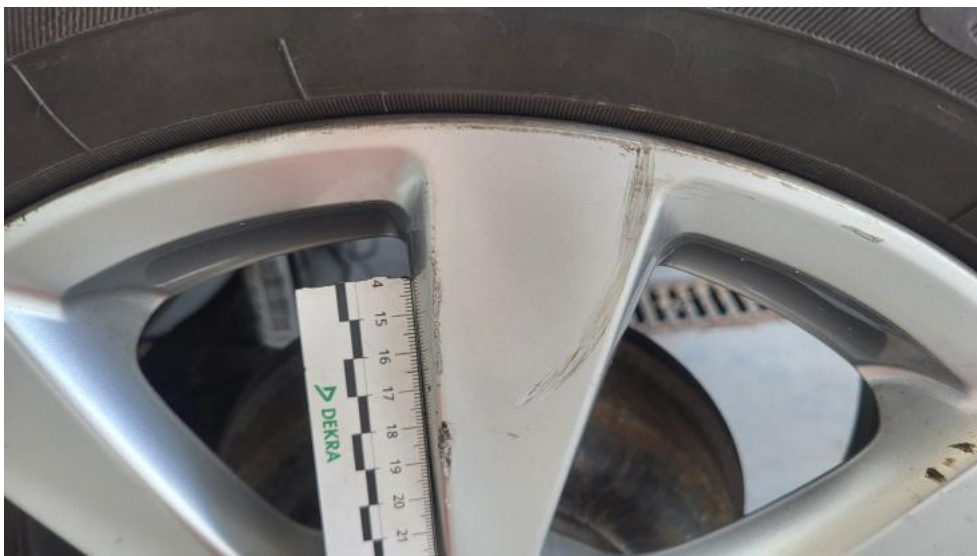
**Fot. 61.**

Felga aluminiowa tylna L - Rysa/odprysk 1

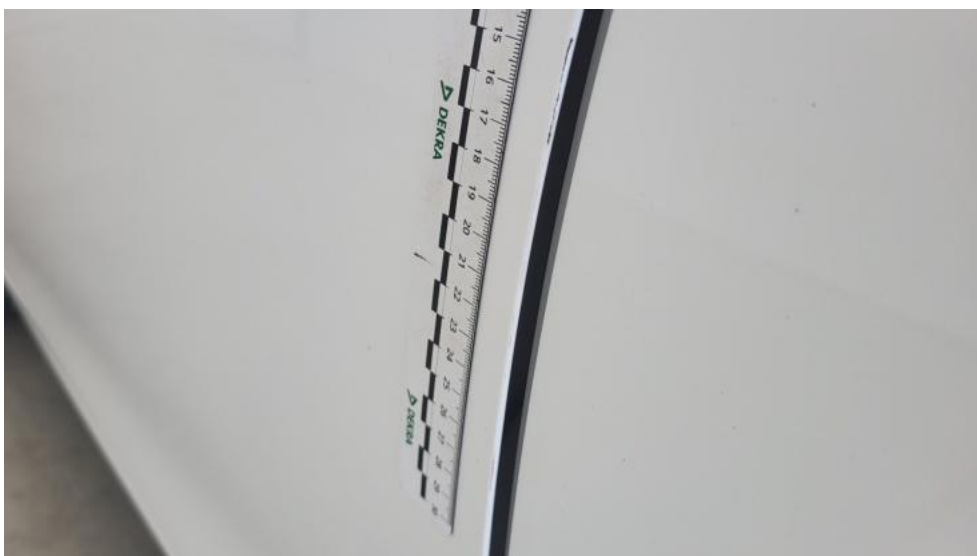
**Fot. 62.**

Drzwi przed L - Rysa/odprysk 1

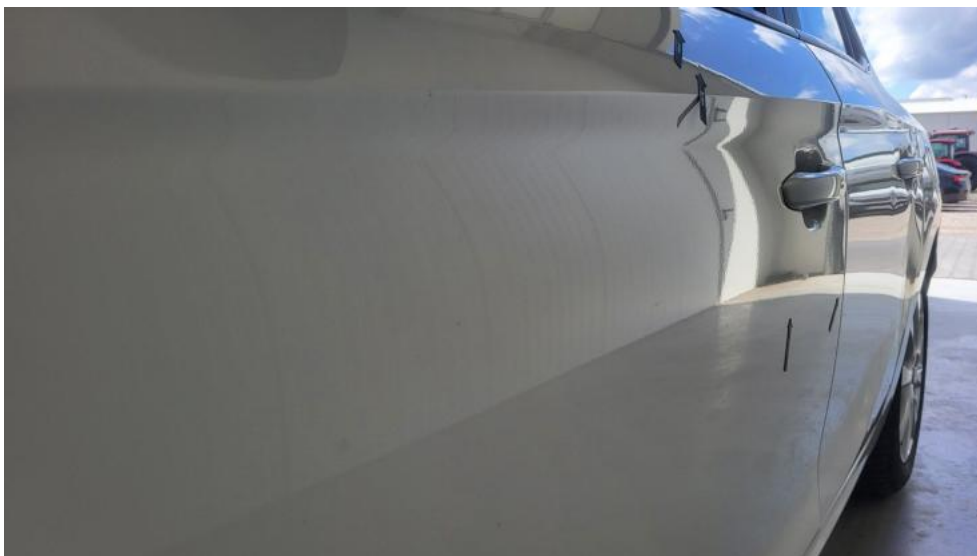
**Fot. 63.**

Drzwi przed L - Wgniecenie/odkształcenie 1

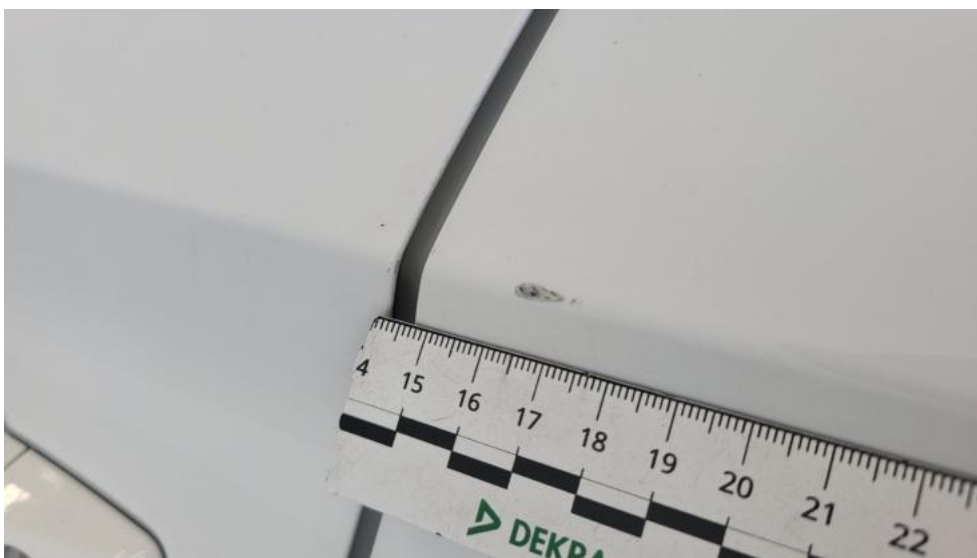
**Fot. 64.**

Drzwi tylne L - Rysa/odprysk 1

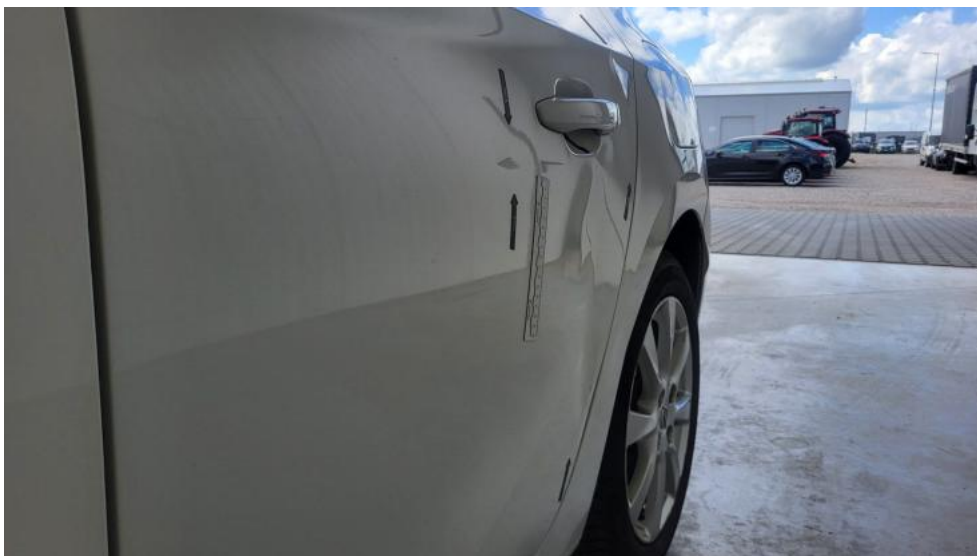
**Fot. 65.**

Drzwi tylne L - Wgniecenie/odkształcenie 1

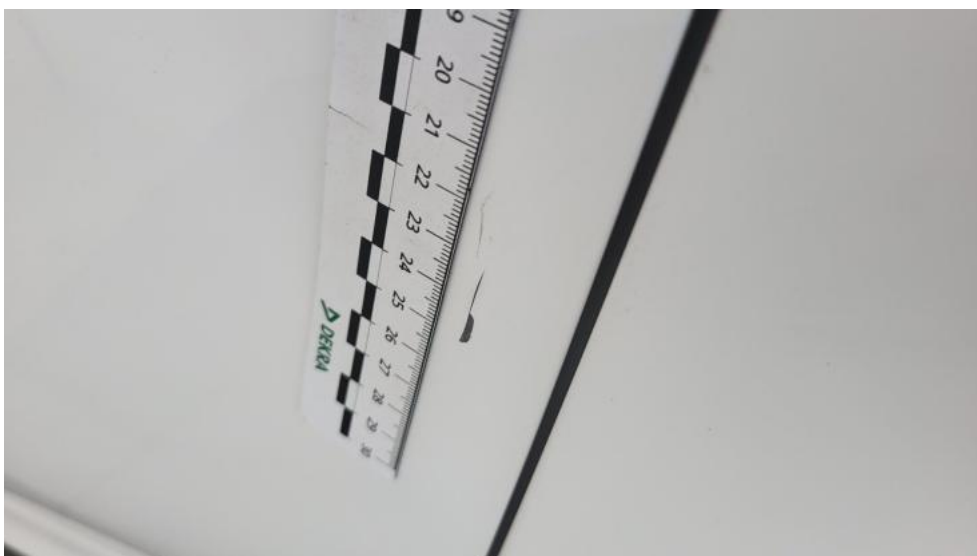
**Fot. 66.**

Drzwi tylne L - Pęknięcie/rozerwanie 1

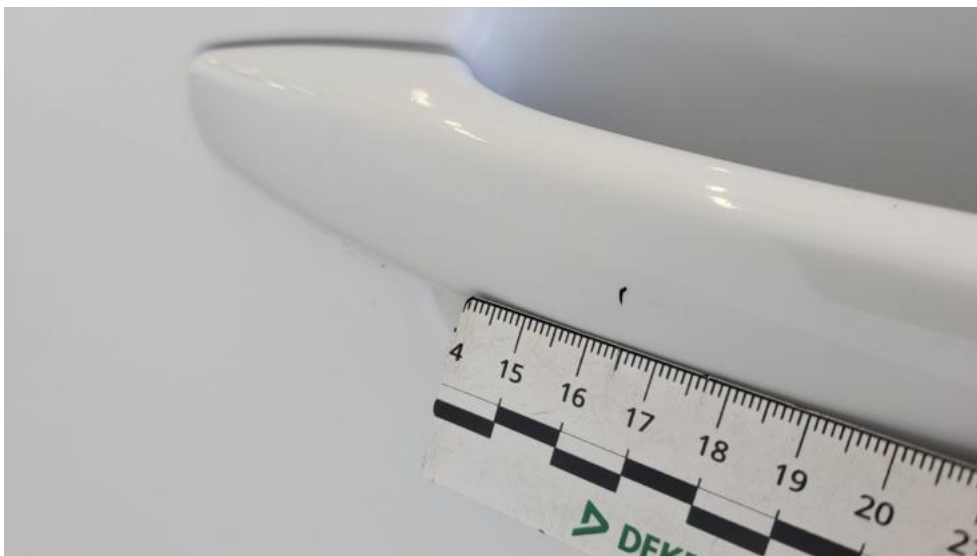
**Fot. 67.**

Klamka drzwi prz L - Rysa/odprysk 1

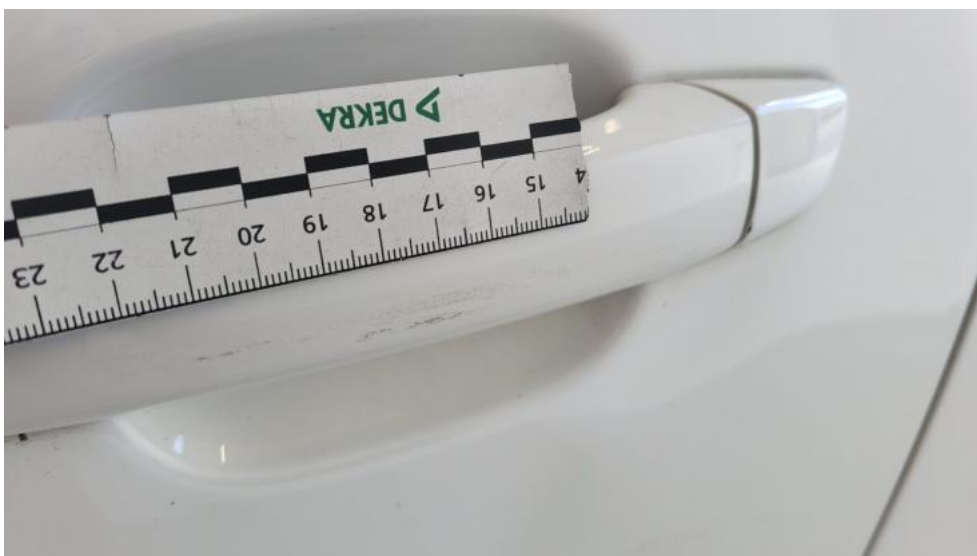
**Fot. 68.**

Klamka drzwi tyl L - Rysa/odprysk 1

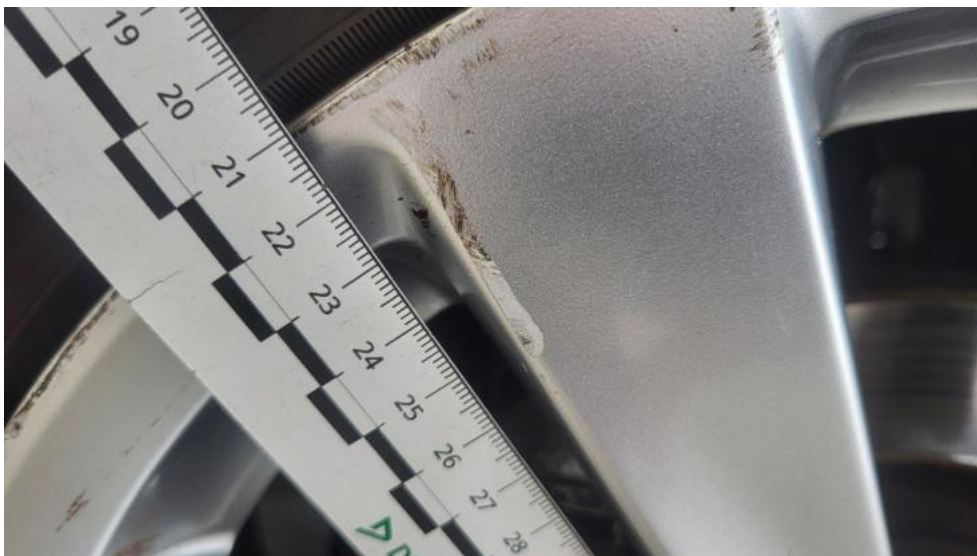
**Fot. 69.**

Felga Aluminiowa przednia L - Rysa/odprysk 1

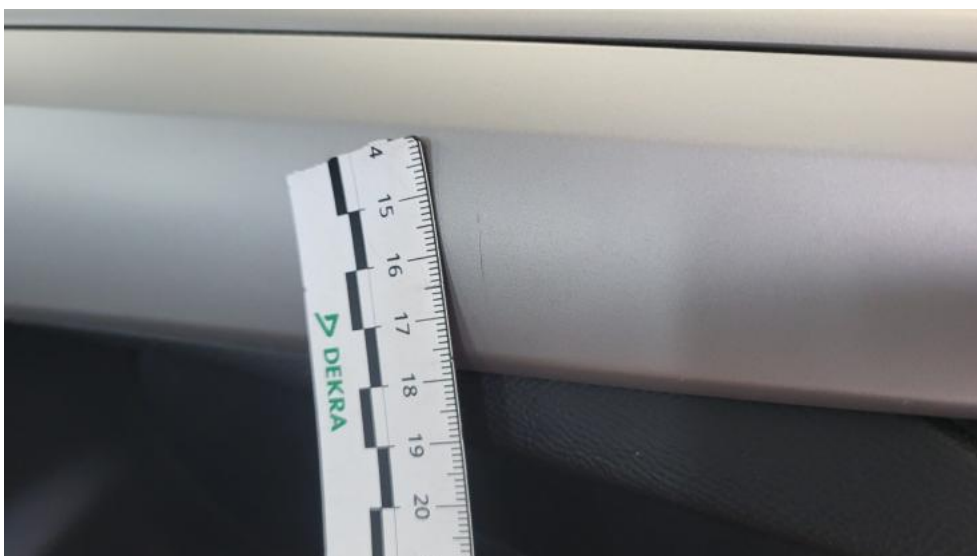
**Fot. 70.**

Deska rozdzielcza - Rysa/odprysk 1

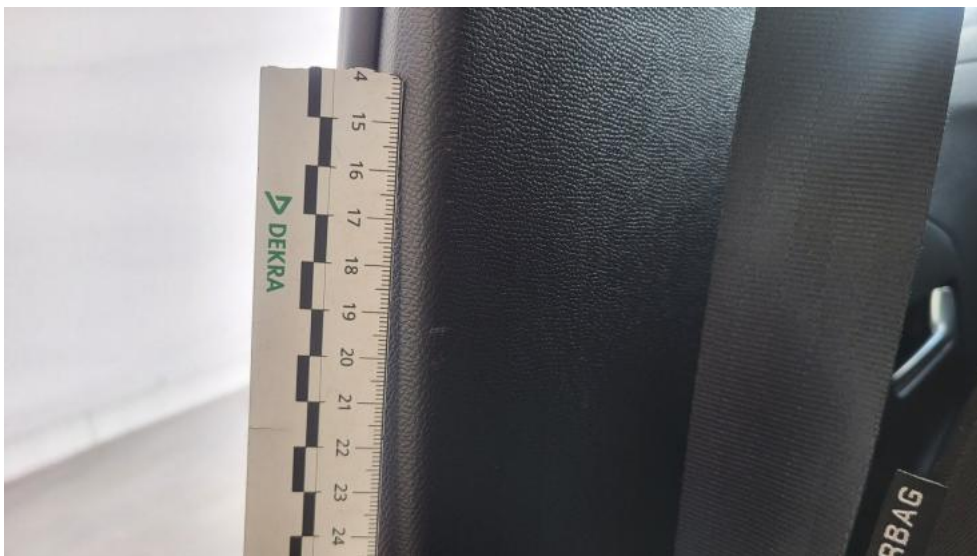
**Fot. 75.**

Wykładzina(y) słupka środkowego P - Rysa/odprysk 1

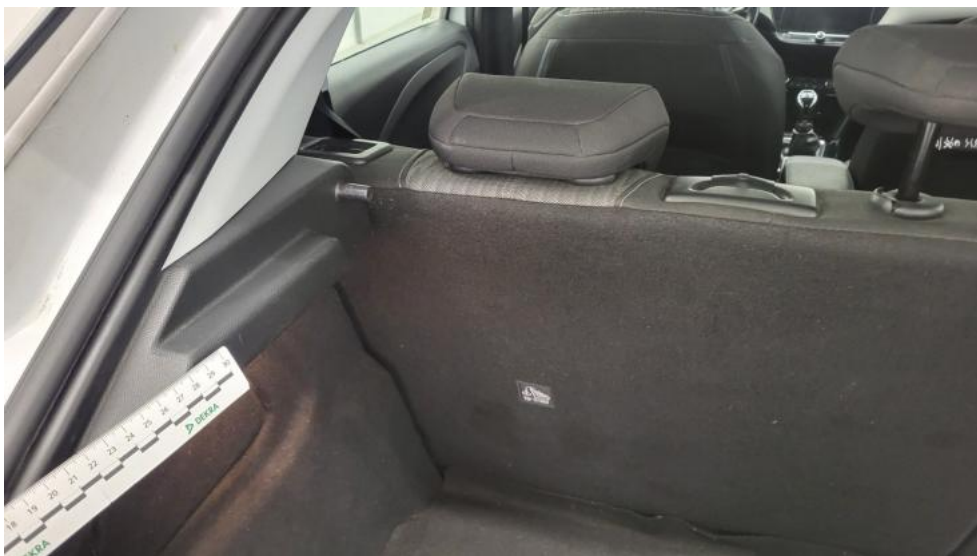
**Fot. 77.**

Rysy na samochodzie. Cztery dywaniki w bagażniku. Brak półki bagażnika. Odpryski na szybie czołowej. Aktywna kontrolka.

Półka/roleta tylna - Inne 1

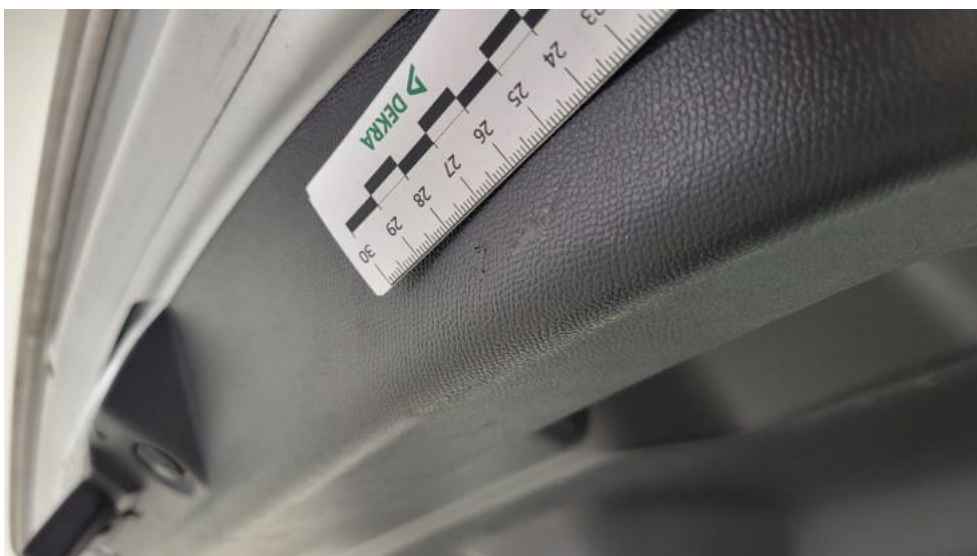
**Fot. 78.**

Wykładzina pokrywy tylnej - Rysa/odprysk 1
