Nr zlecenia DEKRA: PKOL(W)/LODZ/69870/26/07/28  
Nr zlecenia/szkody: 24/036235  
Data zlecenia: 28-07-2026

**DEKRA Polska - Centrala**  
02-673 Warszawa, ul. Konstruktorska 12A

| Producent | JEEP |
| Typ/wersja | Compass 1.5 T4 mHEV Upland FWD |

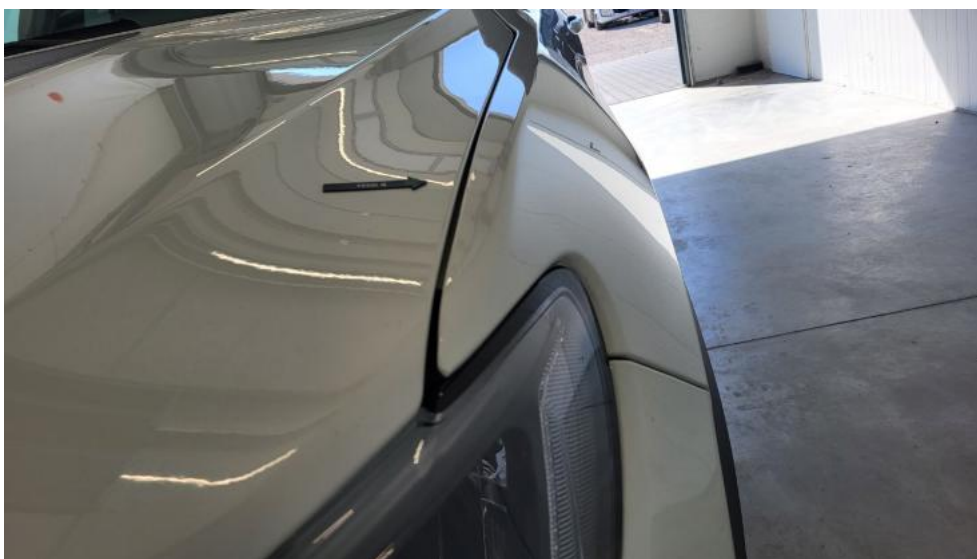
**Fot. 41.**

Pokrywa komory silnika - Wgniecenie/odkształcenie 1

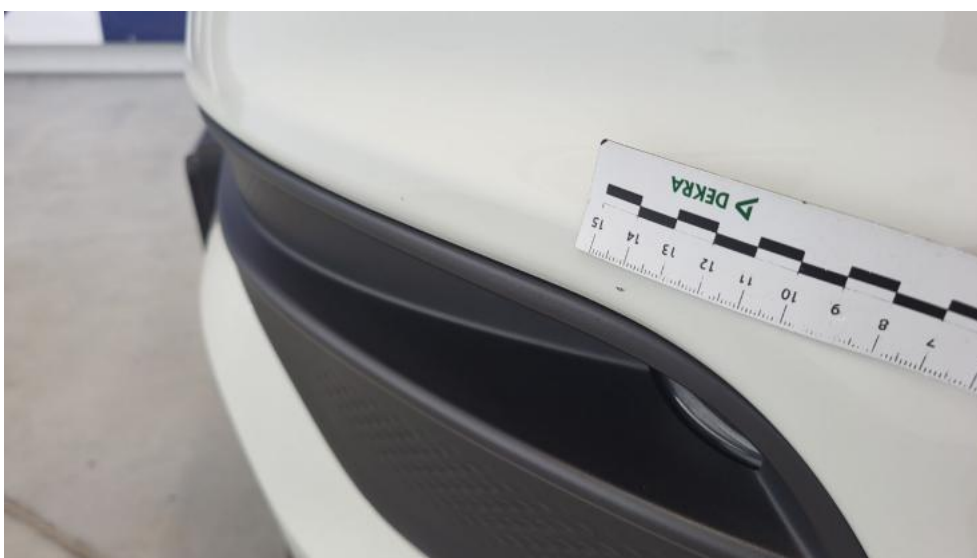
**Fot. 42.**

Zderzak - Rysa/odprysk 1

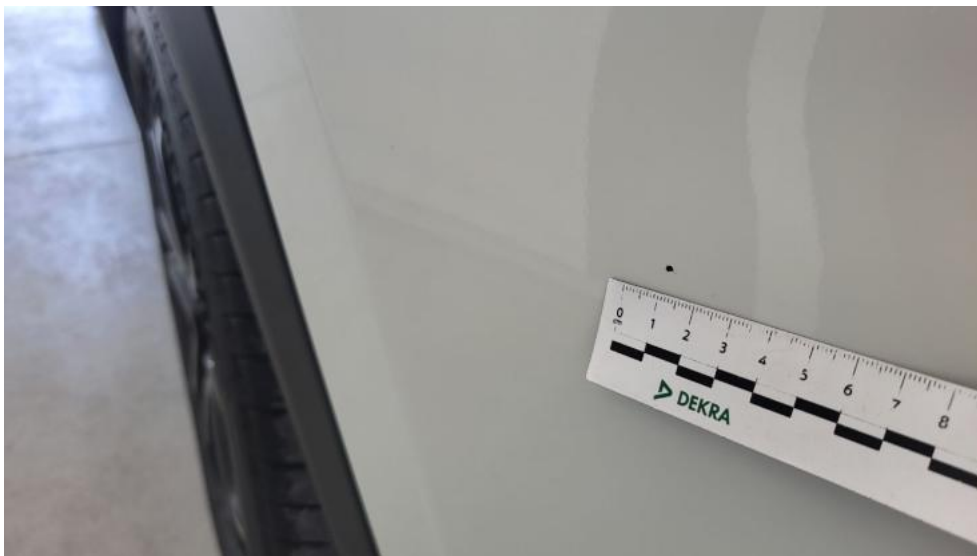
**Fot. 43.**

Zderzak - Rysa/odprysk 2

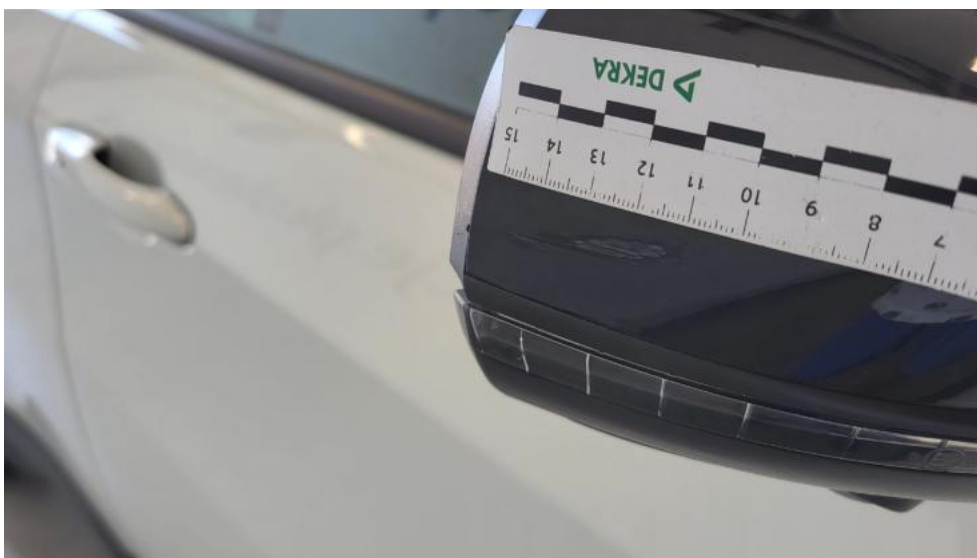
**Fot. 44.**

Lusterko zew P - Rysa/odprysk 1

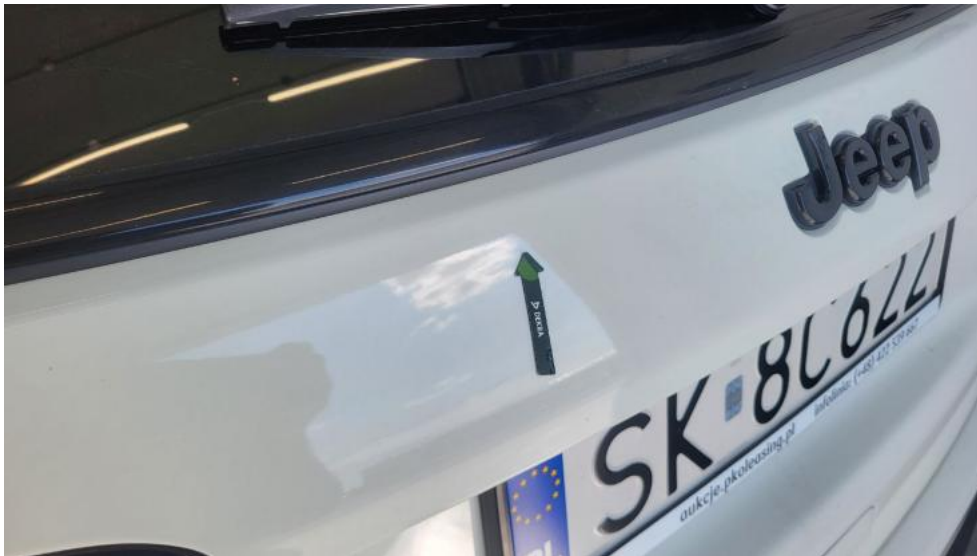
**Fot. 45.**

Pokrywy bagażnika - Wgniecenie/odkształcenie 1

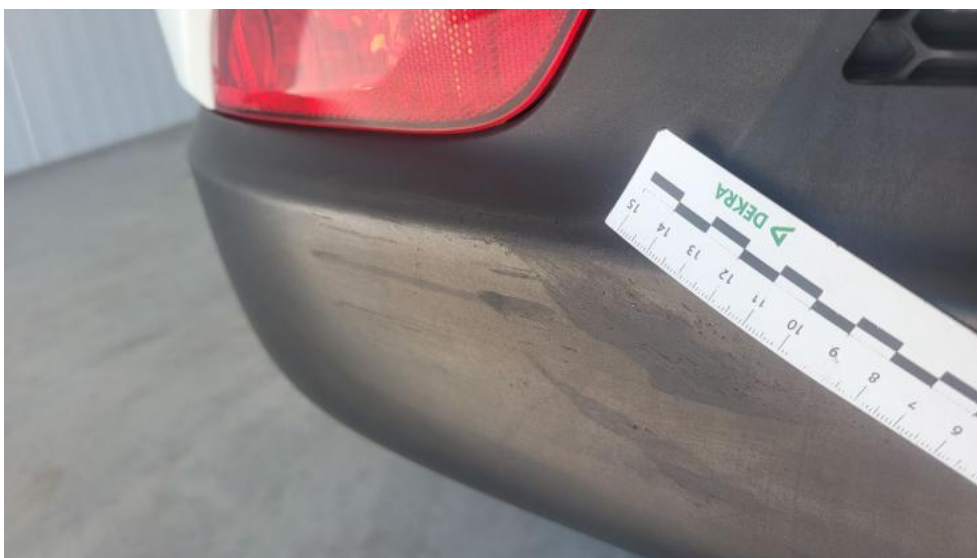
**Fot. 46.**

Zderzak tylny - Rysa/odprysk 1

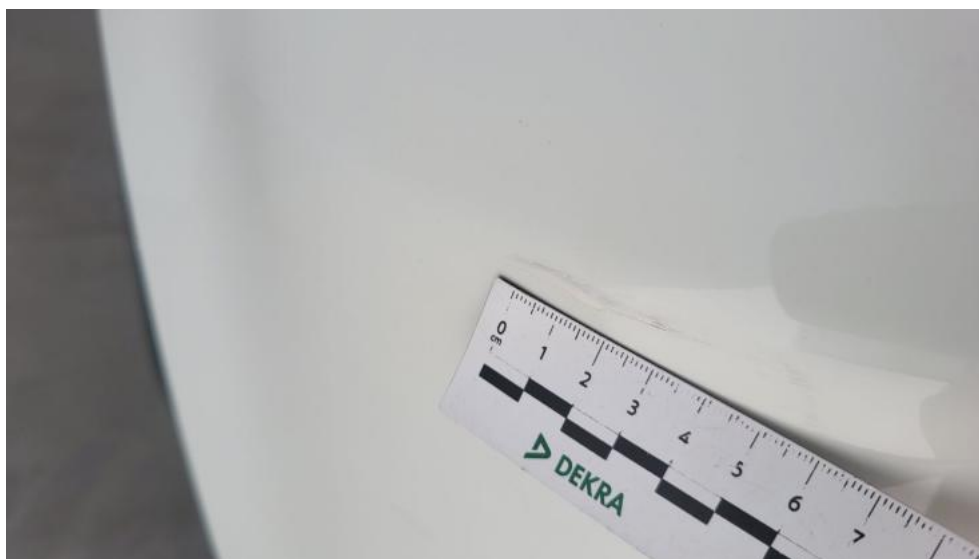
**Fot. 47.**

Zderzak tylny - Rysa/odprysk 2

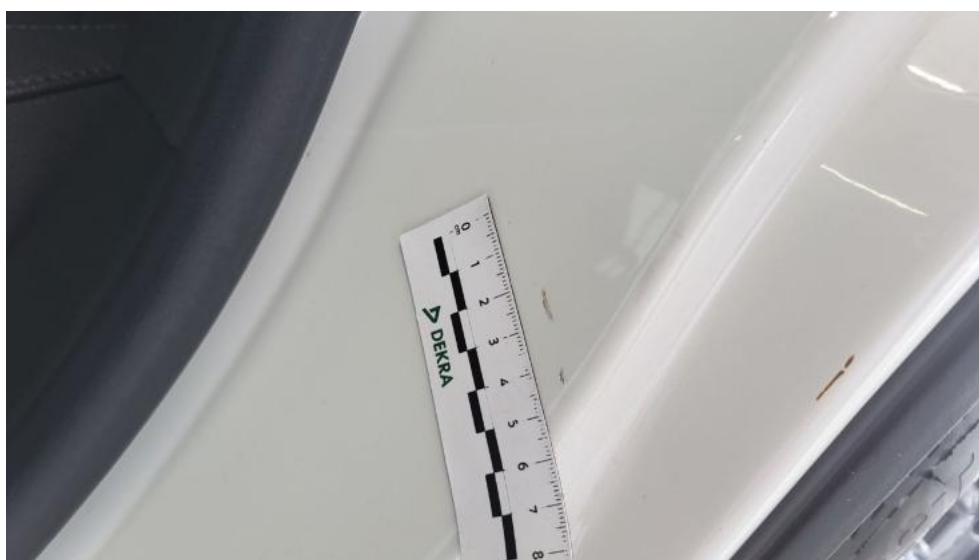
**Fot. 48.**

Błotnik tylny L / Ściana boczna L - Rysa/odprysk 1

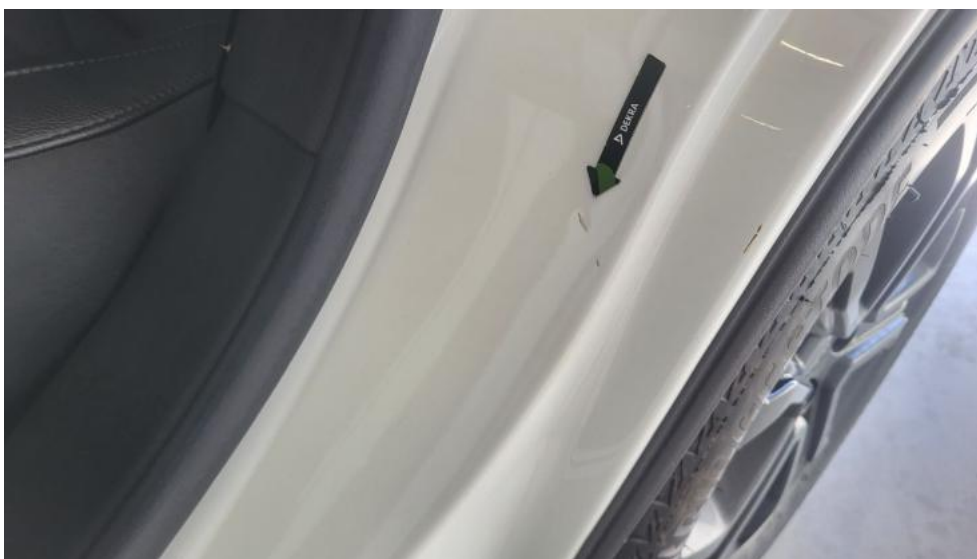
**Fot. 49.**

Błotnik tylny L / Ściana boczna L - Wgniecenie/odkształcenie 1

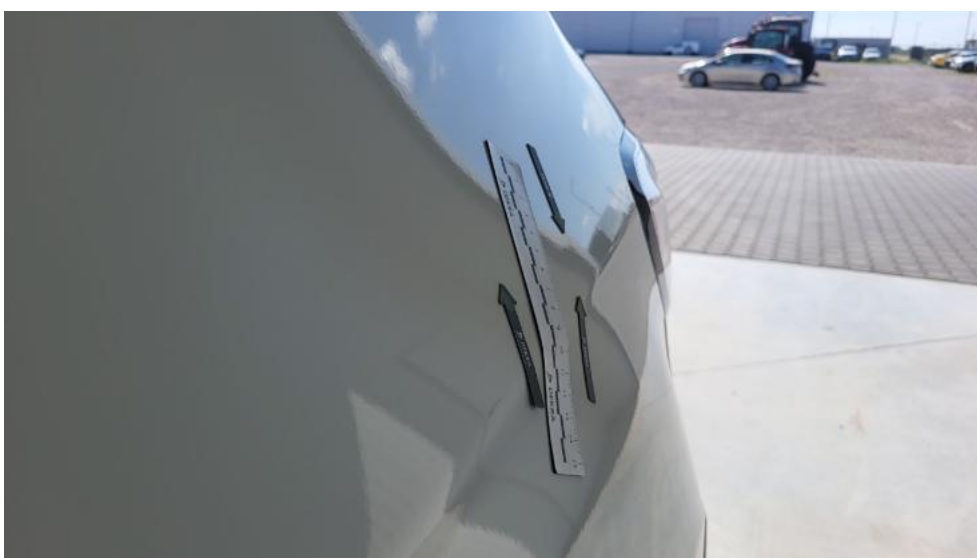
**Fot. 50.**

Błotnik tylny L / Ściana boczna L - Wgniecenie/odkształcenie 2

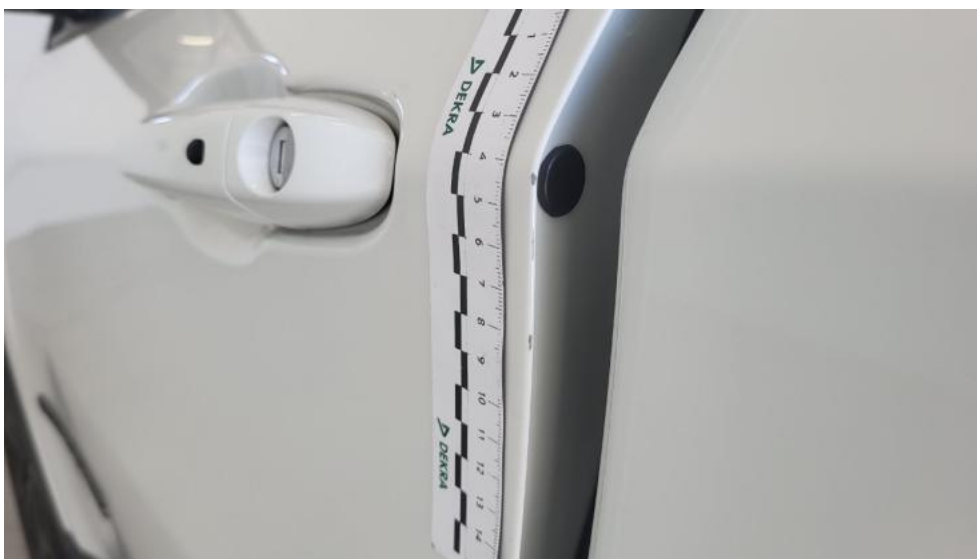
**Fot. 51.**

Drzwi przed L - Rysa/odprysk 1

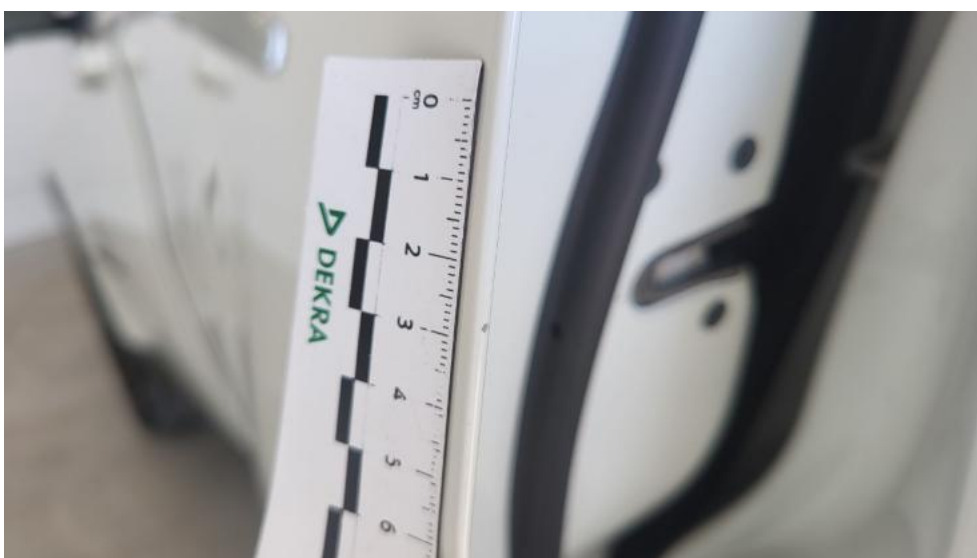
**Fot. 54.**

Drzwi tylne L - Rysa/odprysk 1

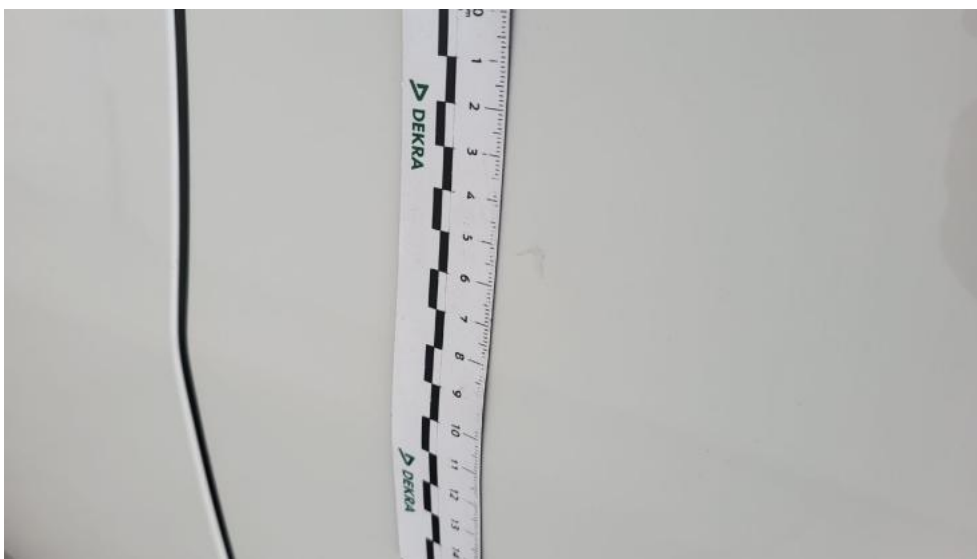
**Fot. 55.**

Drzwi tylne L - Rysa/odprysk 2

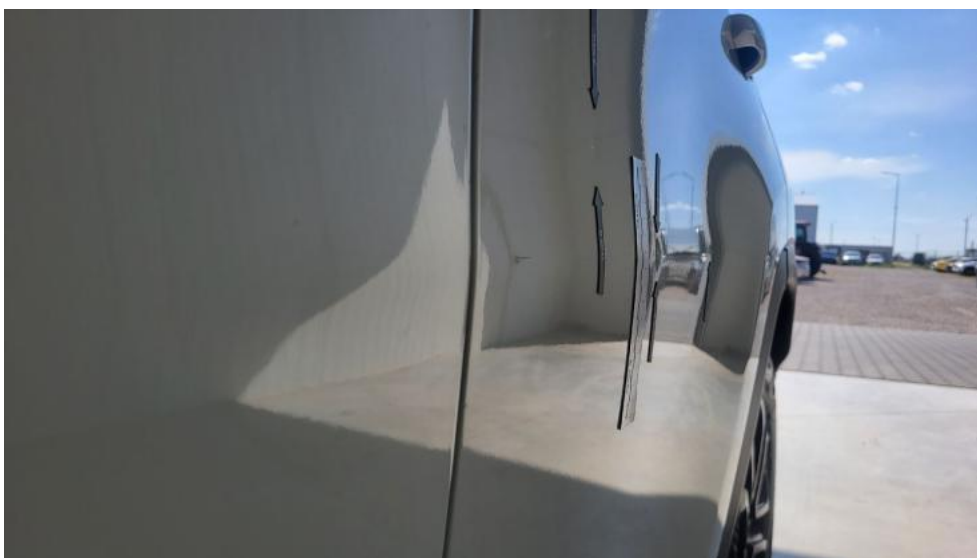
**Fot. 56.**

Drzwi tylne L - Wgniecenie/odkształcenie 1

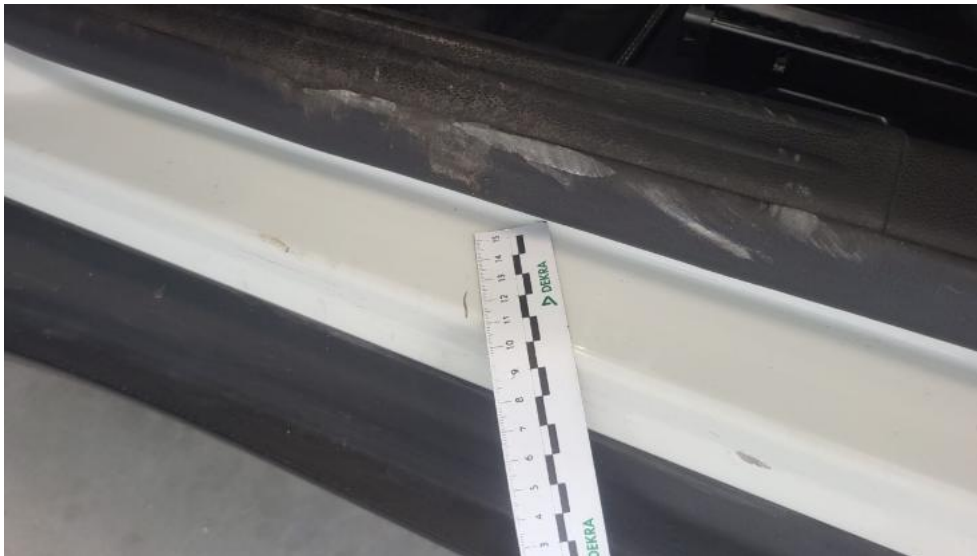
**Fot. 57.**  
Próg L - Rysa/odprysk 1

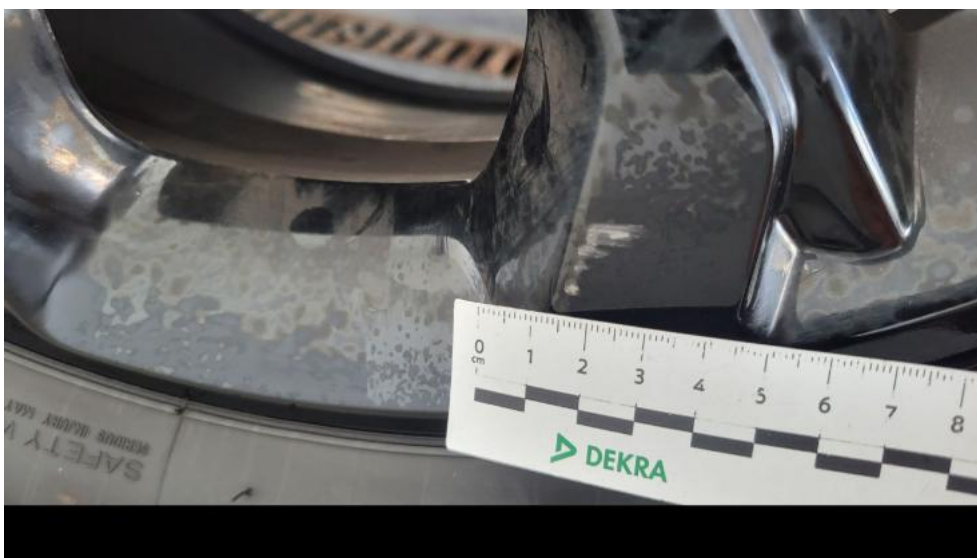
**Fot. 58.**  
Felga Aluminiowa przednia L - Rysa/odprysk 1

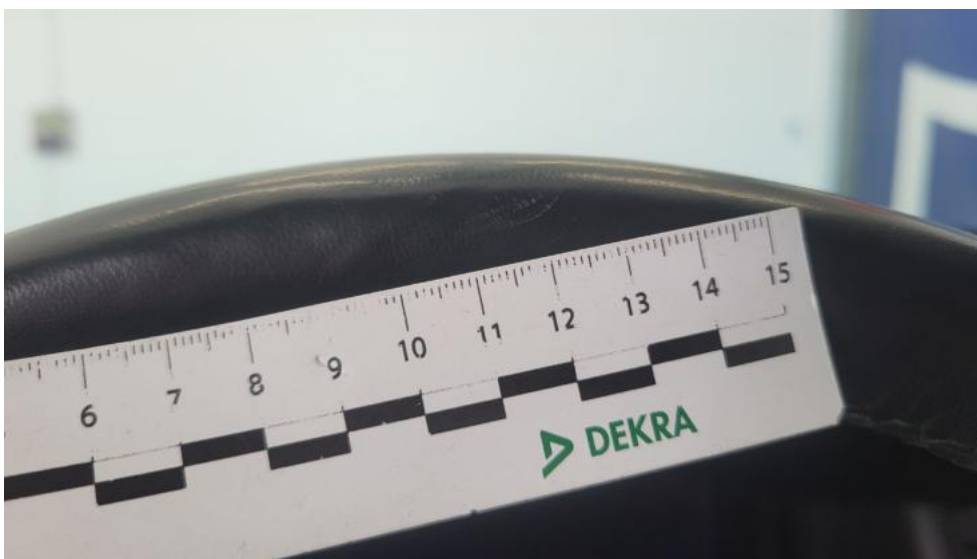
**Fot. 59.**

Koło kierownicy - Rysa/odprysk 1

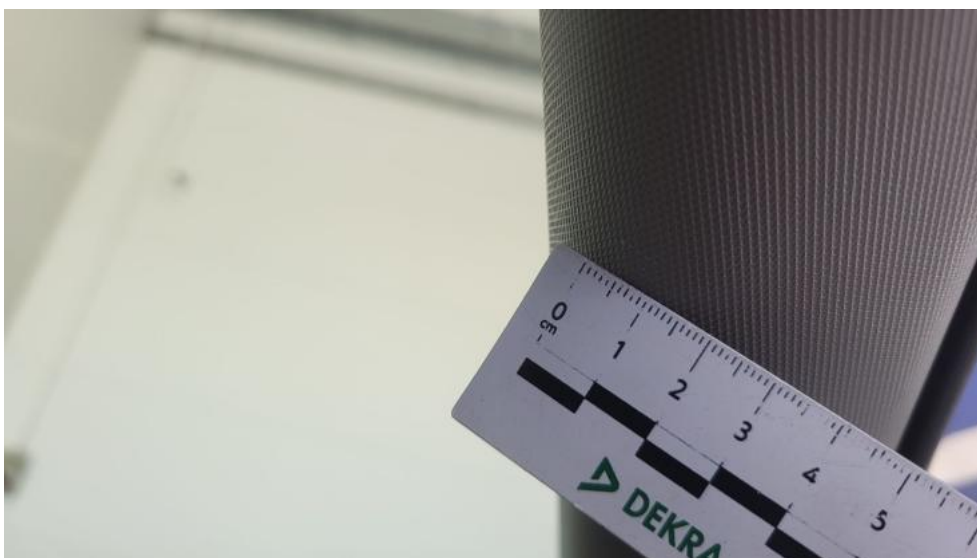
**Fot. 60.**

Wykładzina(y) słupka przedniego P - Rysa/odprysk 1
