Nr zlecenia DEKRA: PKOL(W)/LODZ/53512/26/06/10
Nr zlecenia/szkody: 22/032019
Data zlecenia: 10-06-2026

Dane pojazdu

Grupa obiektów (Eurotax)	samochody osobowe
Kod EC (Eurotax)	0135128
Producent	TOYOTA
Model	Corolla TS Kombi 18-22
Typ/wersja	Corolla 1.2 T Active MS
Rodzaj nadwozia	KOM
Liczba drzwi/liczba miejsc	5/5
Masa własna [kg]	1421
Dopuszczalna masa całkowita [kg]	1870
Rozstaw osi 1/2	2700
Rodzaj silnika	z zapłonem iskrowym
Układ oczyszczana spalin	GPF
Pojemność silnika [ccm]	1197
Moc silnika [KM/kW]	116/85
Skrzynia biegów	automatyczna
Nr rejestracyjny	WU1550P
VIN	SB1ZA3BE90E028482
Data 1. rejestracji	20-10-2022
Data nast. bad. techn.	13-10-2027
Rok produkcji	2022
Stan licznika [km]	153 894 (odczytany)
Kolor nadwozia/rodzaj powłoki	biały/UNI

DOKUMENTACJA FOTOGRAFICZNA

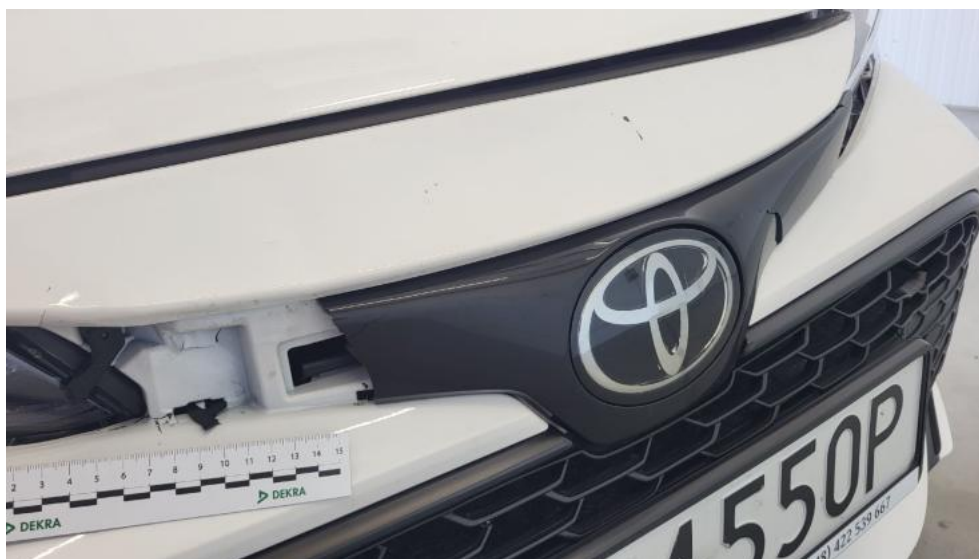
Fot. 41.

Atrapa przednia - Pęknięcie/rozerwanie 1

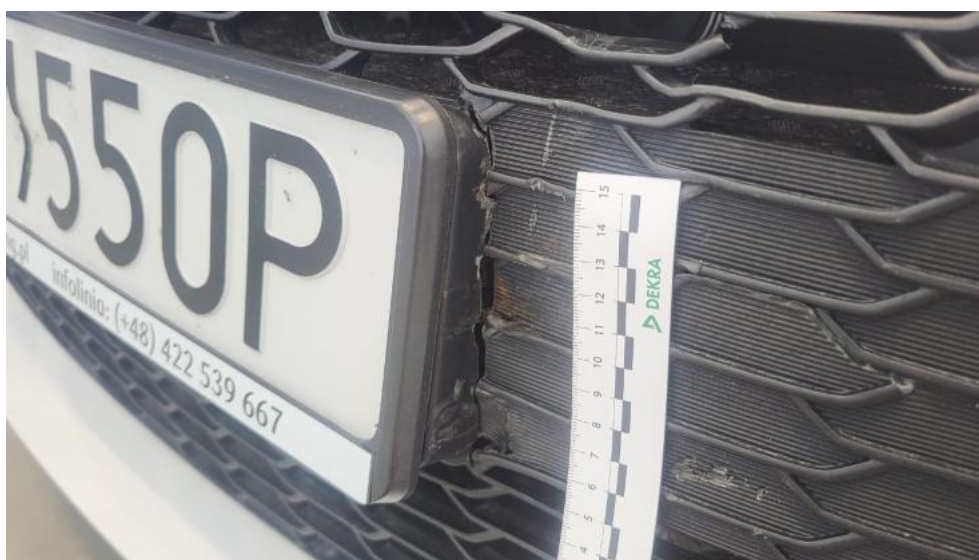
Fot. 42.

Krata zderzaka prz. - Pęknięcie/rozerwanie 1

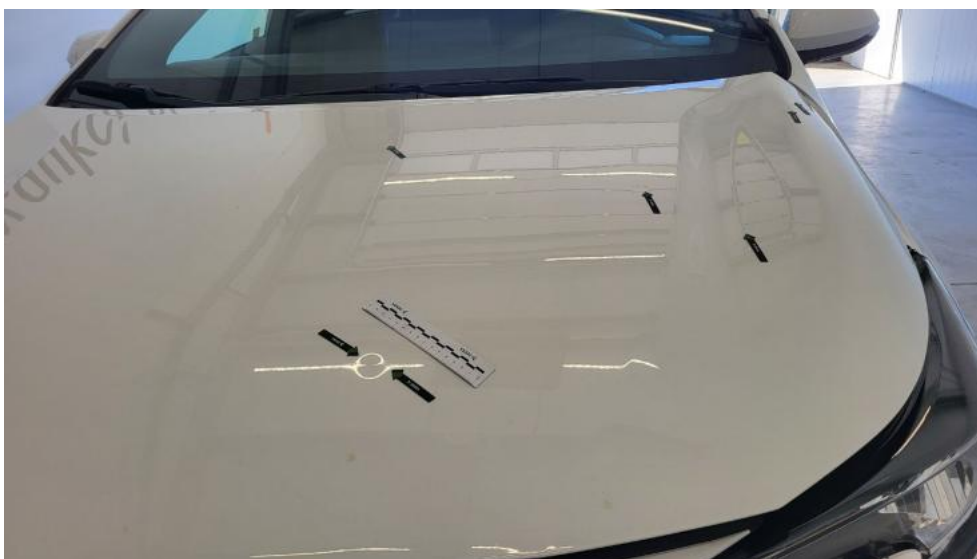
Fot. 43.
Pokrywa komory silnika - Wgniecenie/odkształcenie 1

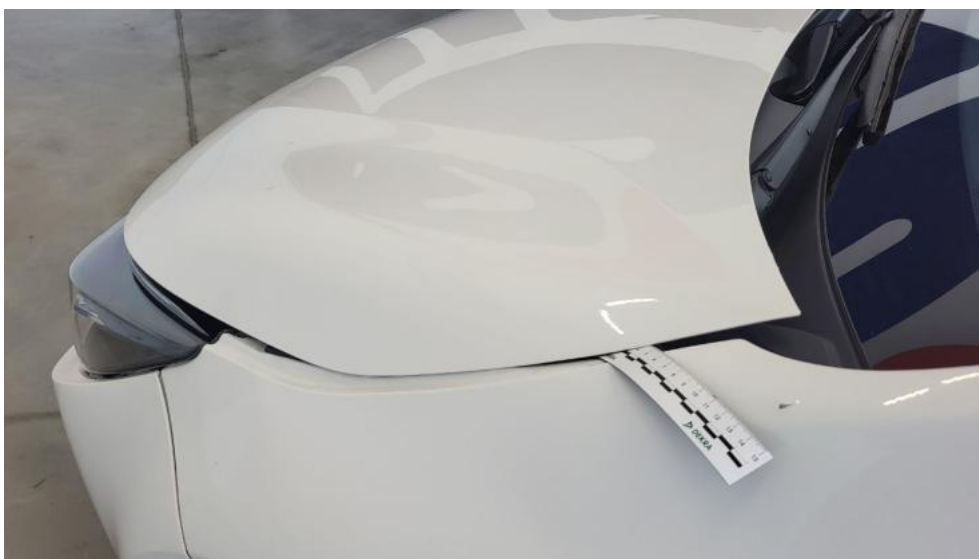
Fot. 45.
Pokrywa komory silnika - Inne 1

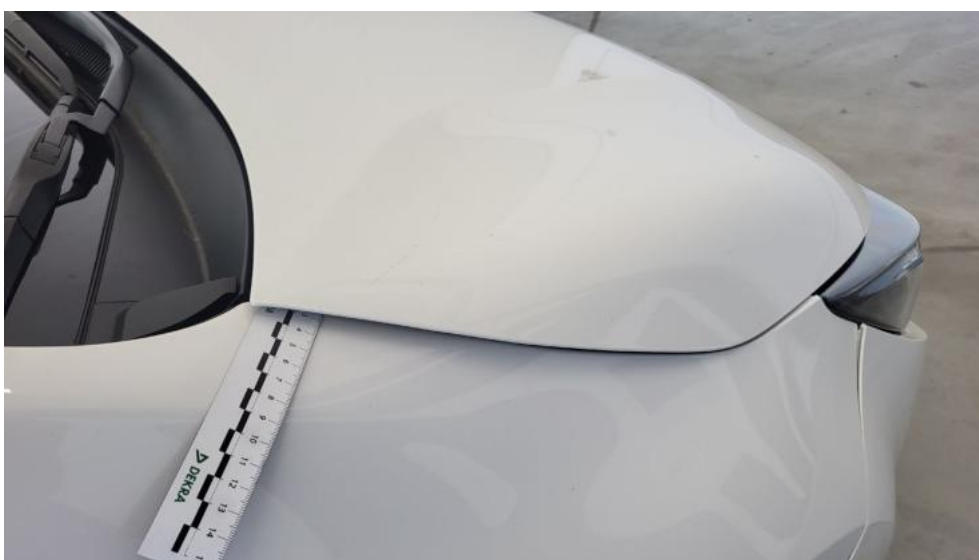
Fot. 46.
Pokrywa komory silnika - Inne 2

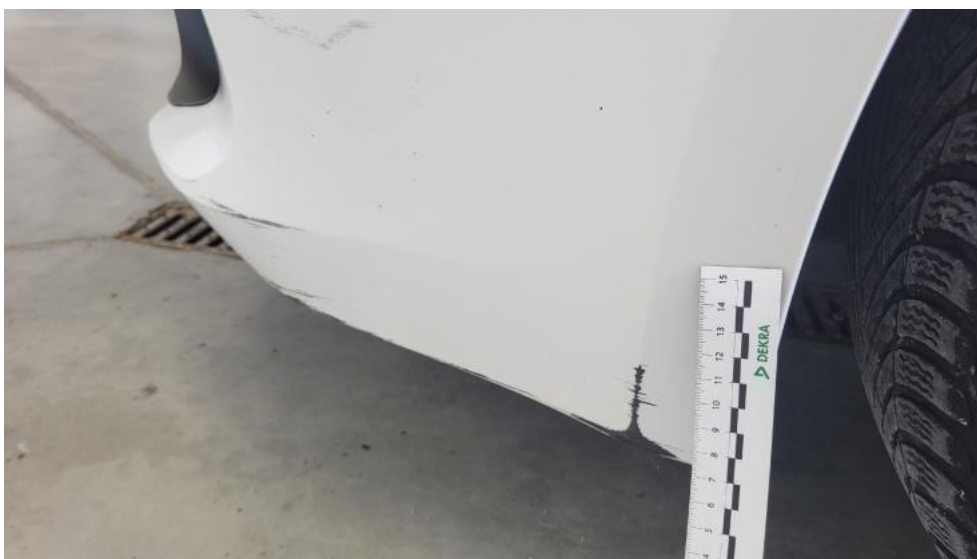
Fot. 47.
Zderzak - Rysa/odprysk 1

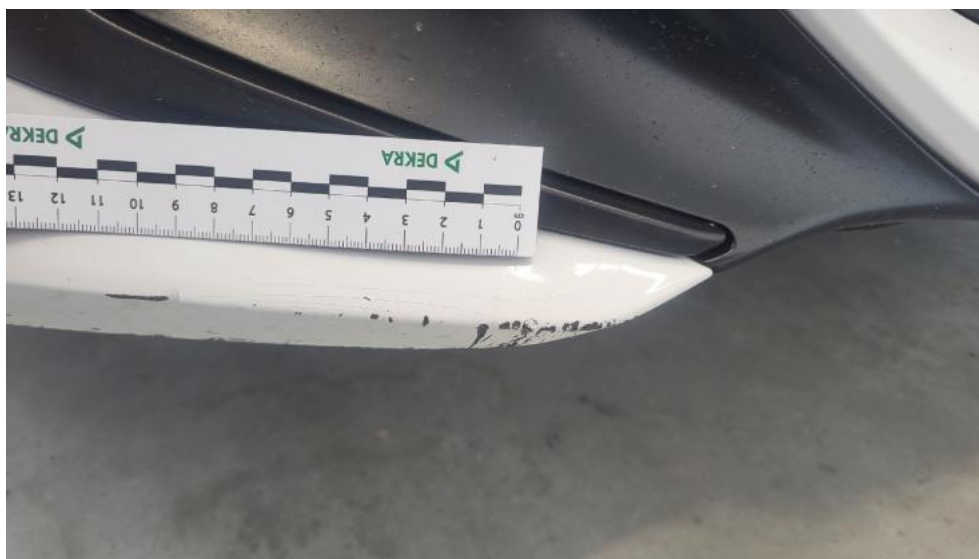
Fot. 49.
Zderzak - Pęknięcie/rozerwanie 1

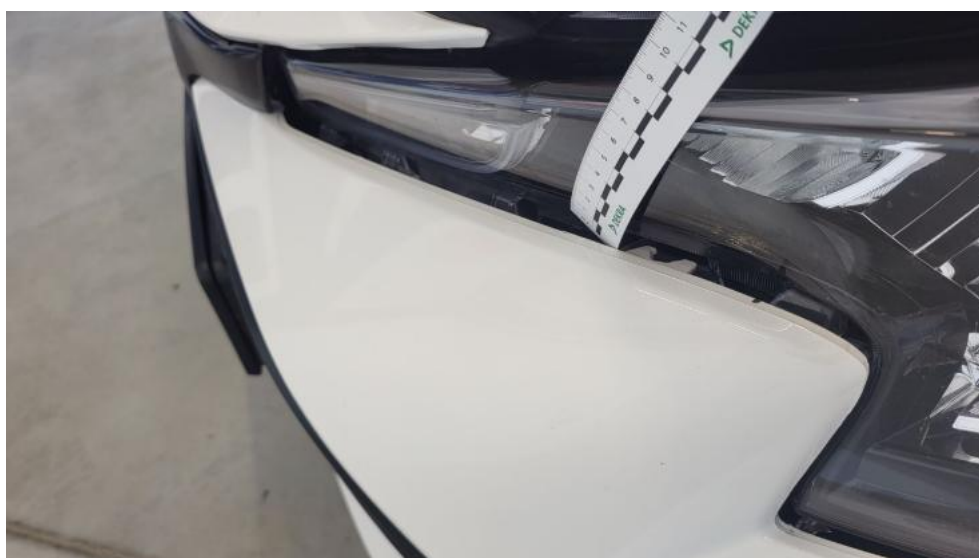
Fot. 50.
Zderzak - Inne 1

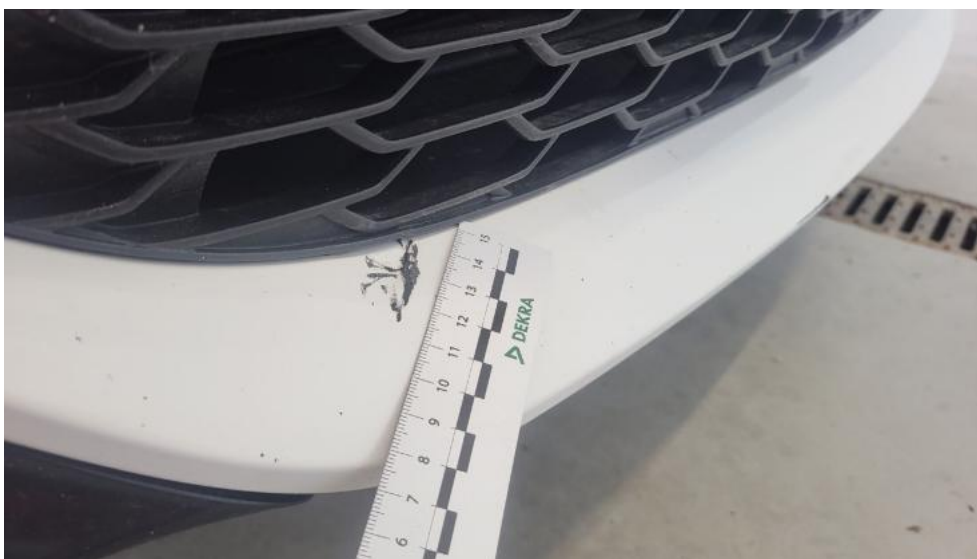
Fot. 51.
Zderzak przedni cz dolna - Pęknięcie/rozerwanie 1

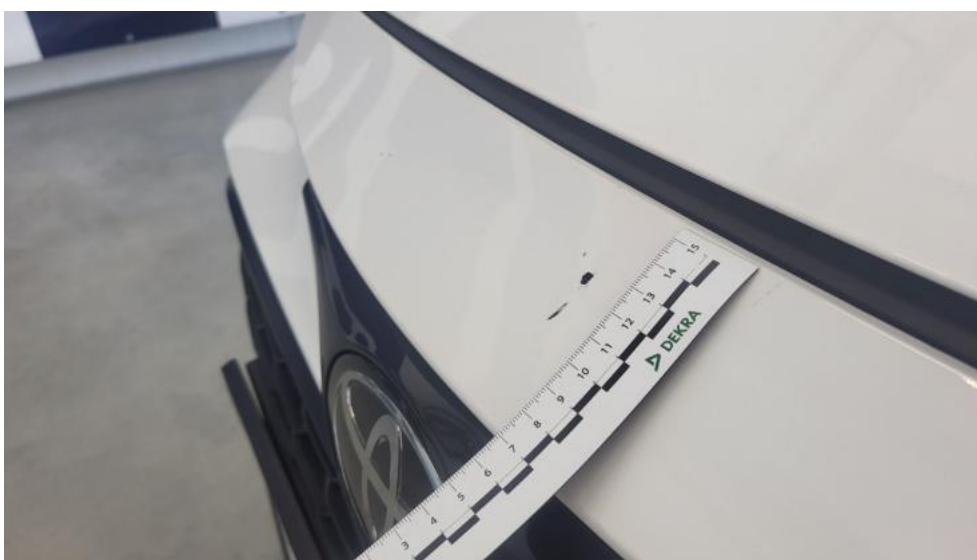
Fot. 52.
Zderzak przedni cz górna - Wgniecenie/odkształcenie 1

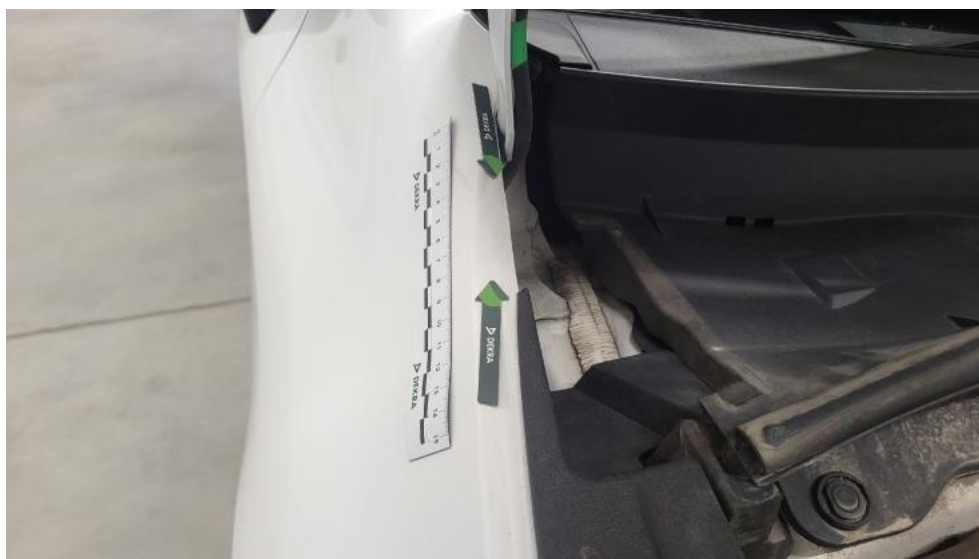
Fot. 53.
Błotnik przedni P - Wgniecenie/odkształcenie 1

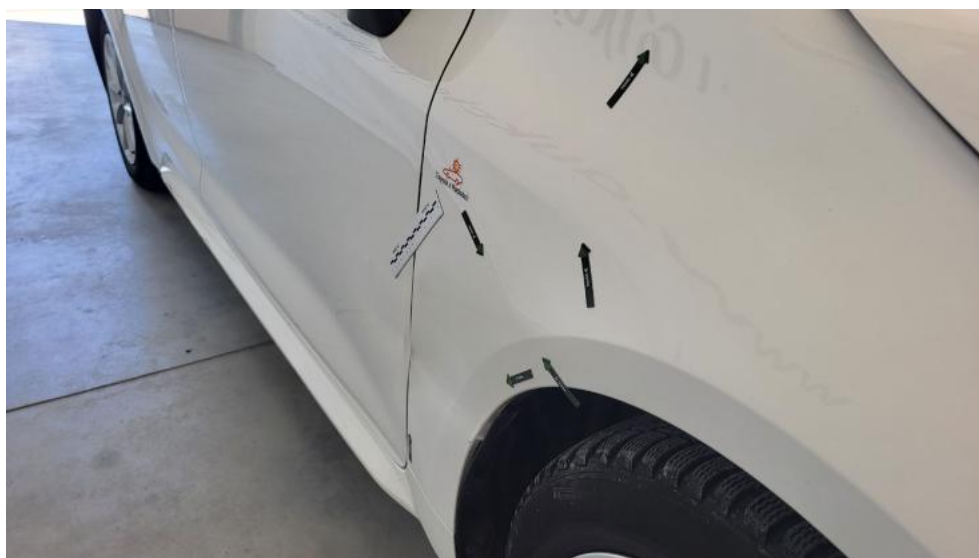
Fot. 54.
Błotnik przedni P - Wgniecenie/odkształcenie 2

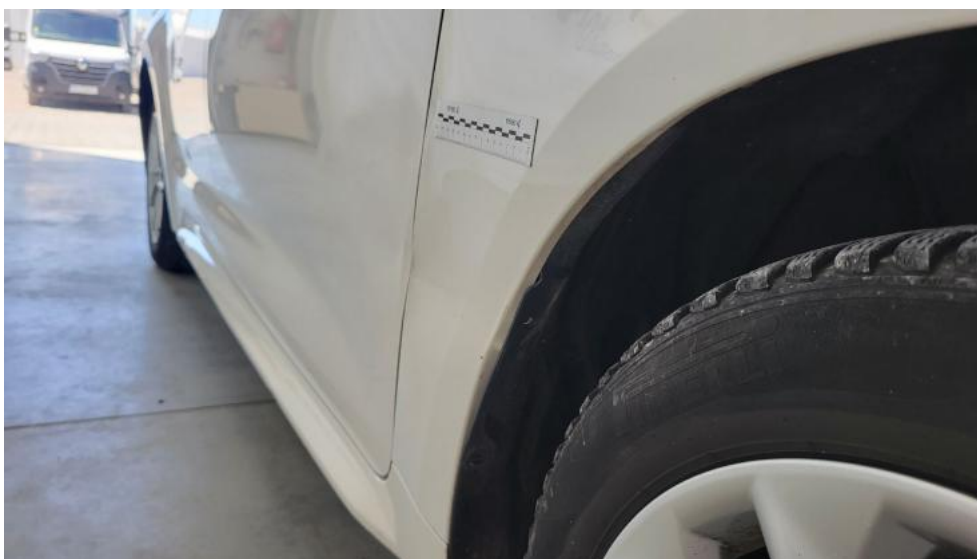
Fot. 55.
Błotnik przedni P - Inne 1

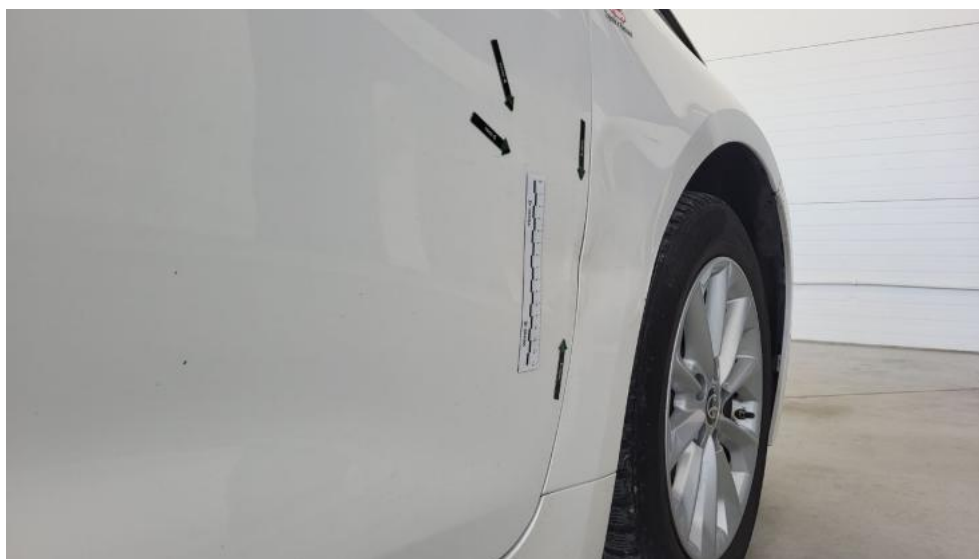
Fot. 57.
Drzwi przednie P - Wgniecenie/odkształcenie 1

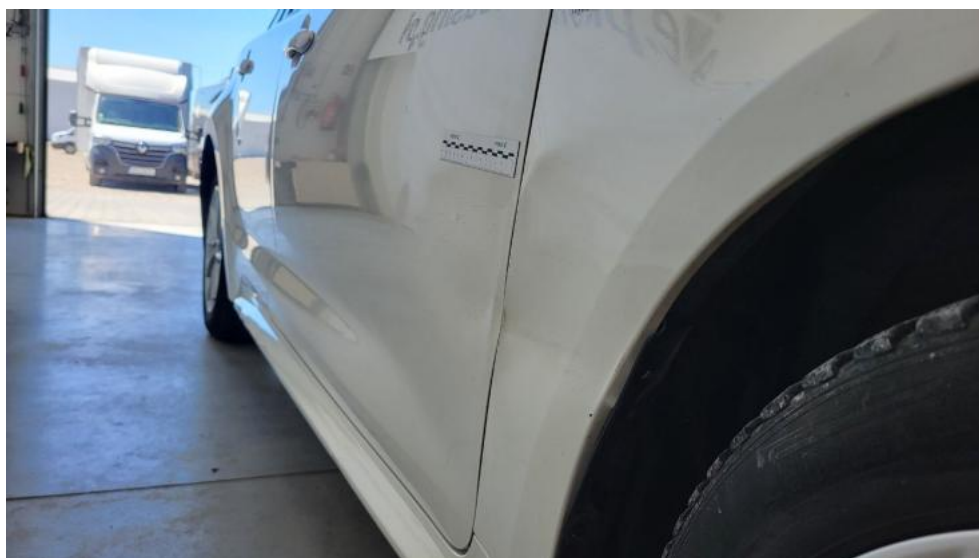
Fot. 58.
Drzwi przednie P - Inne 1

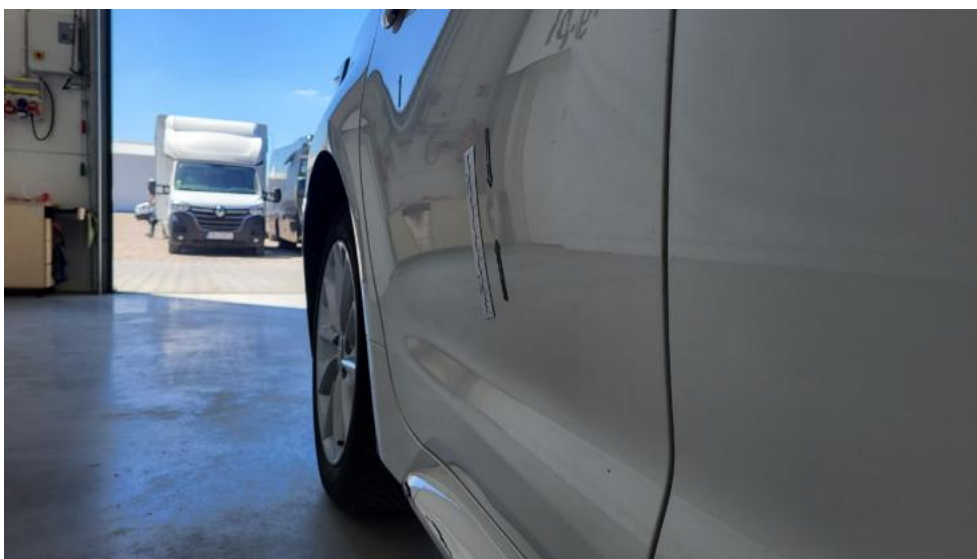
Fot. 59.
Drzwi tylne P - Wgniecenie/odkształcenie 1

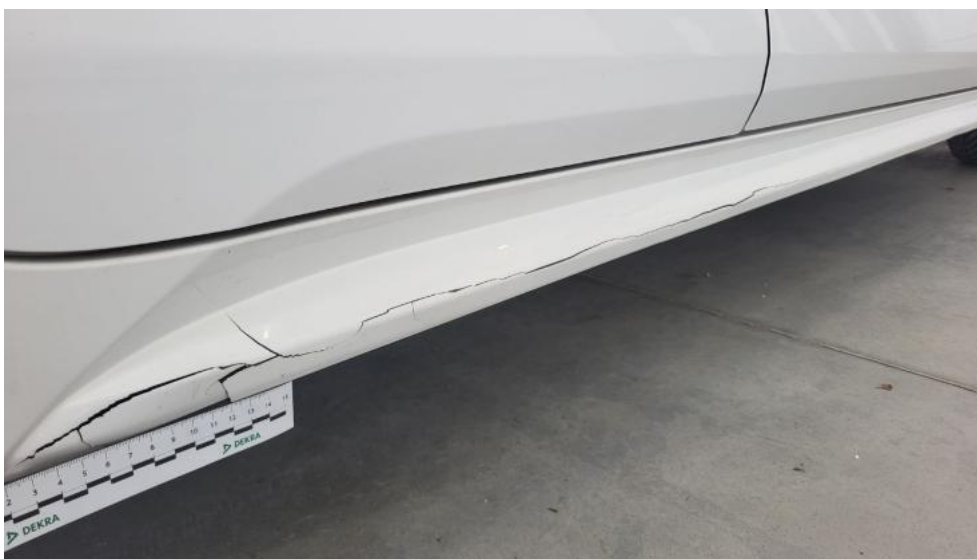
Fot. 61.
Próg P - Pęknięcie/rozerwanie 1

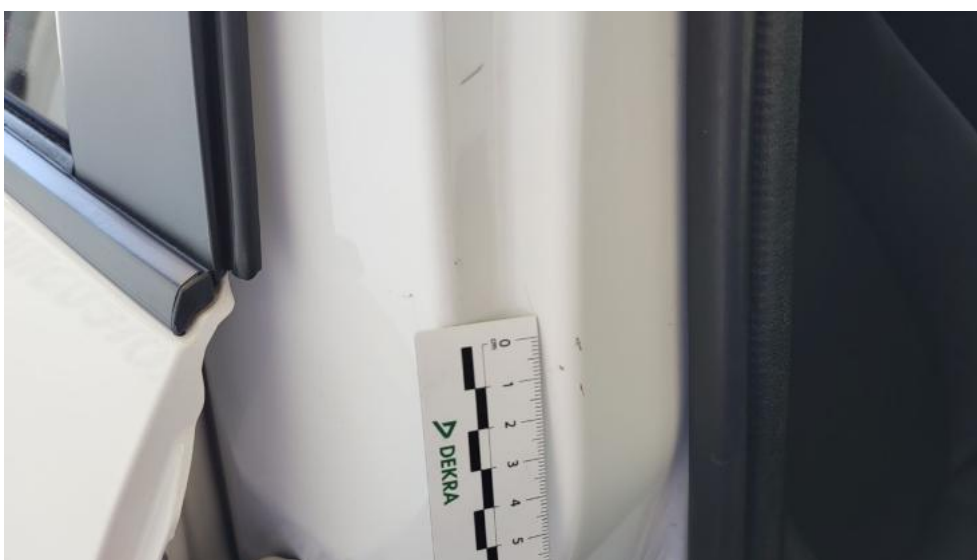
Fot. 62.
Słupek środkowy P - Rysa/odprysk 1

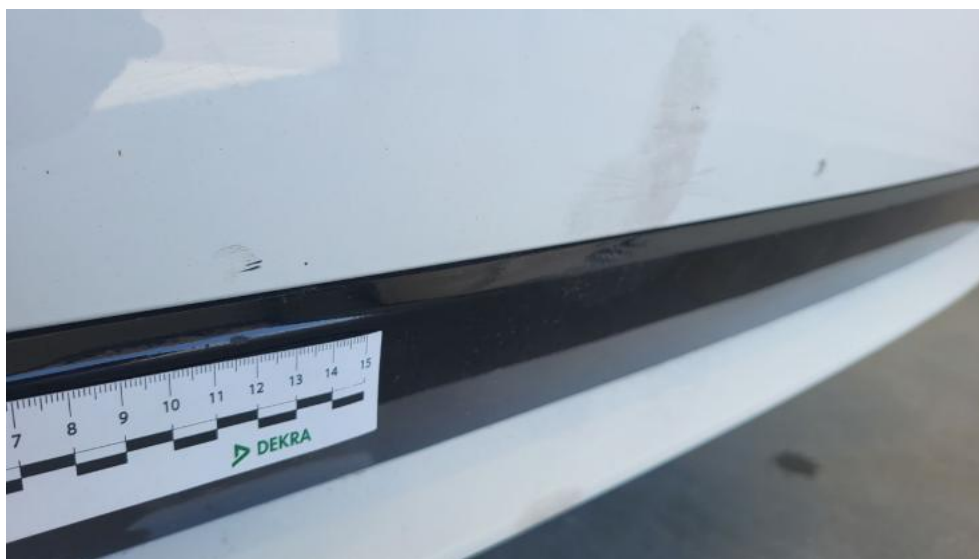
Fot. 65.
Listwa śr zderzaka tylnego - Rysa/odprysk 1

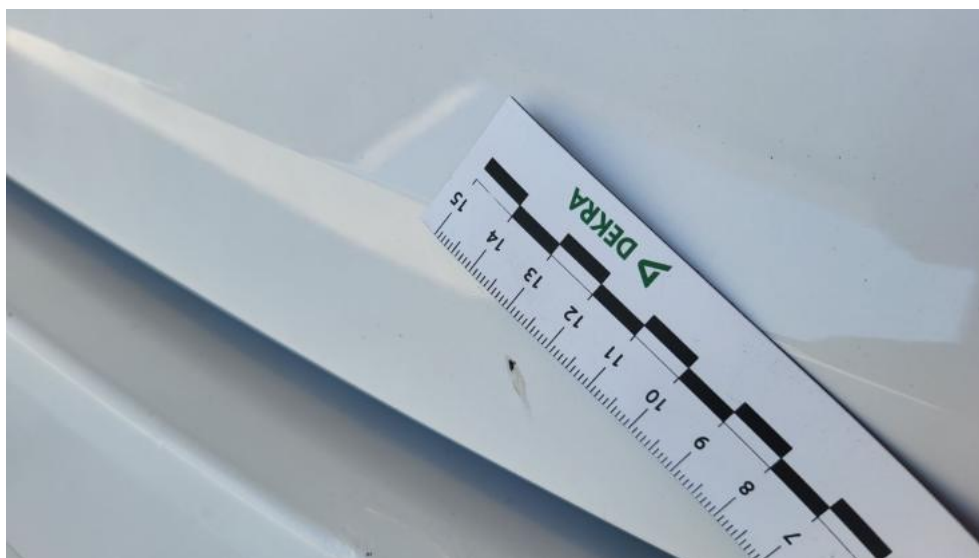
Fot. 66.
Pokrywy bagażnika - Rysa/odprysk 1

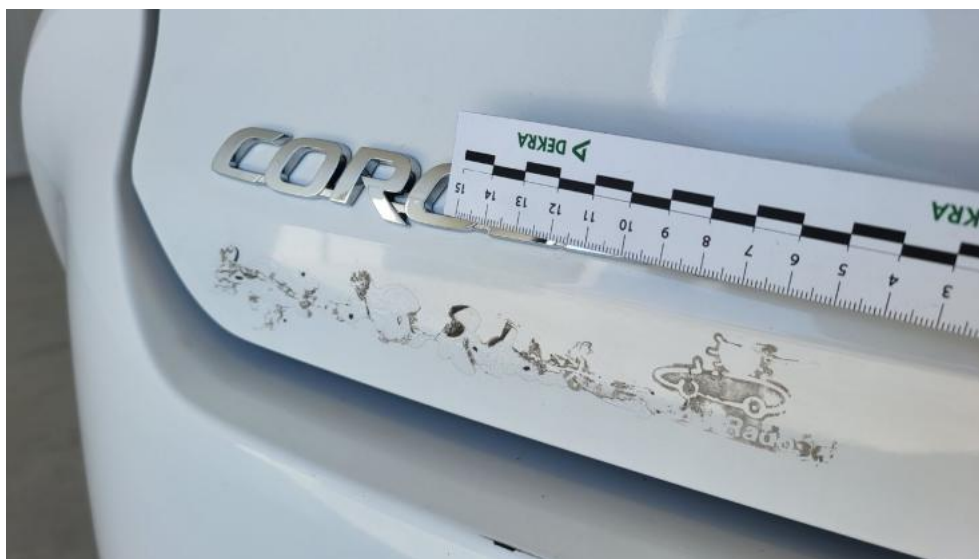
Fot. 67.
Pokrywy bagażnika - Inne 1

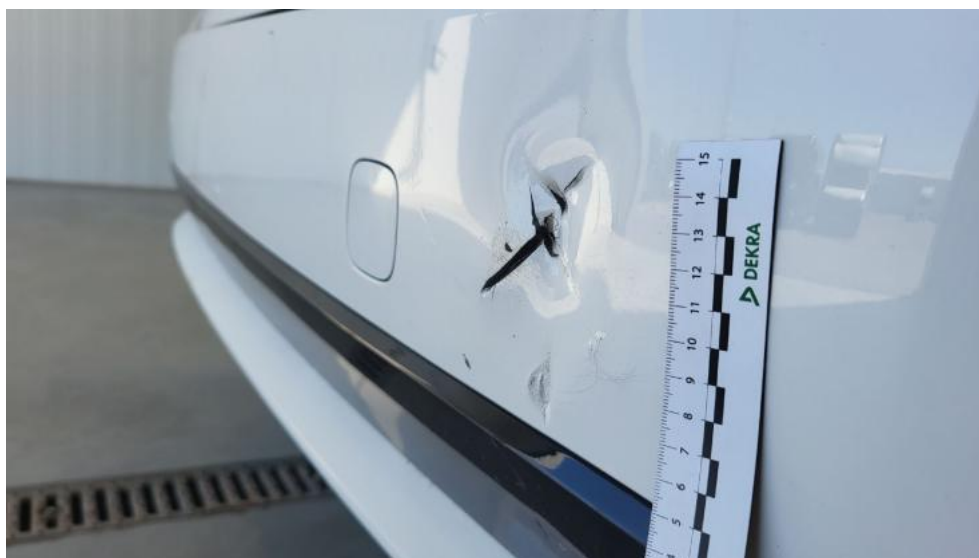
Fot. 68.
Zderzak tylny - Wgniecenie/odkształcenie 1

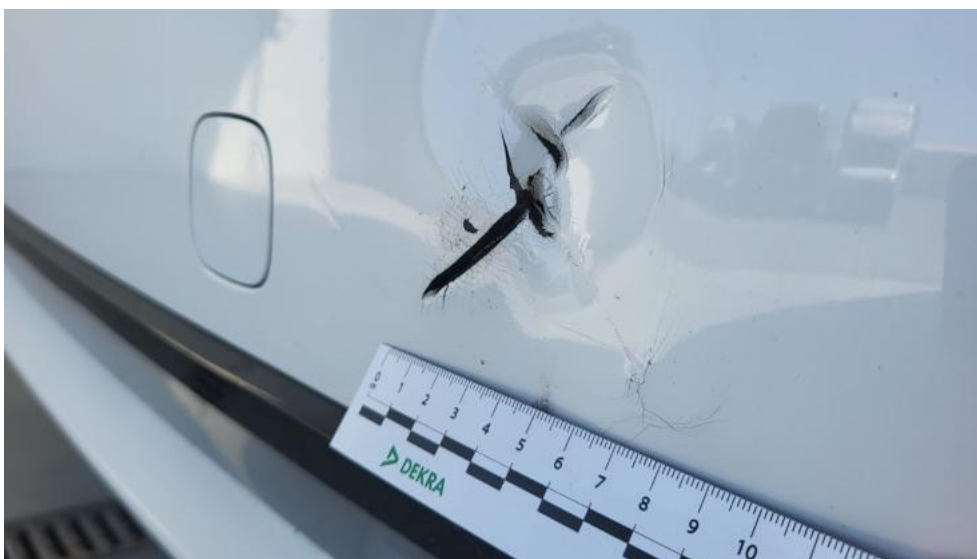
Fot. 69.
Zderzak tylny - Pęknięcie/rozerwanie 1

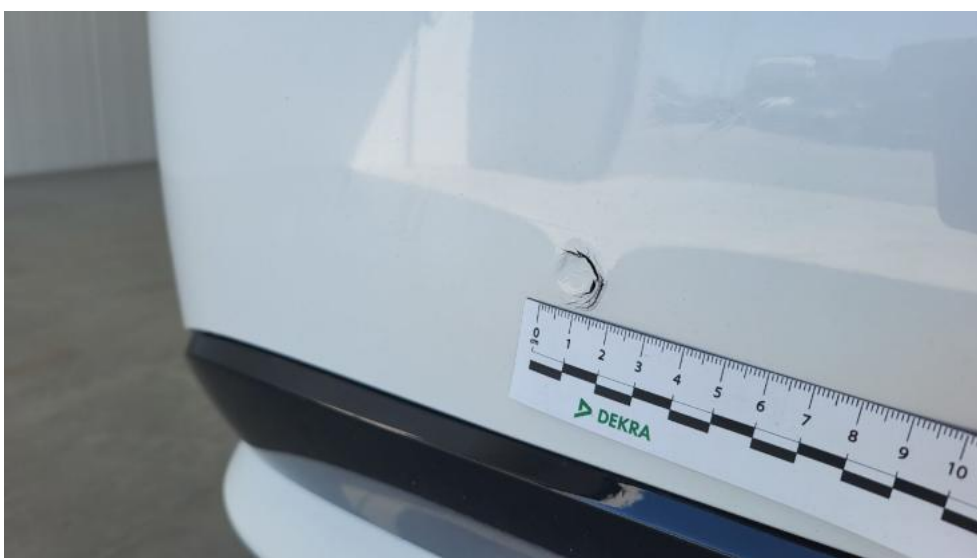
Fot. 70.
Zderzak tylny - Pęknięcie/rozerwanie 2

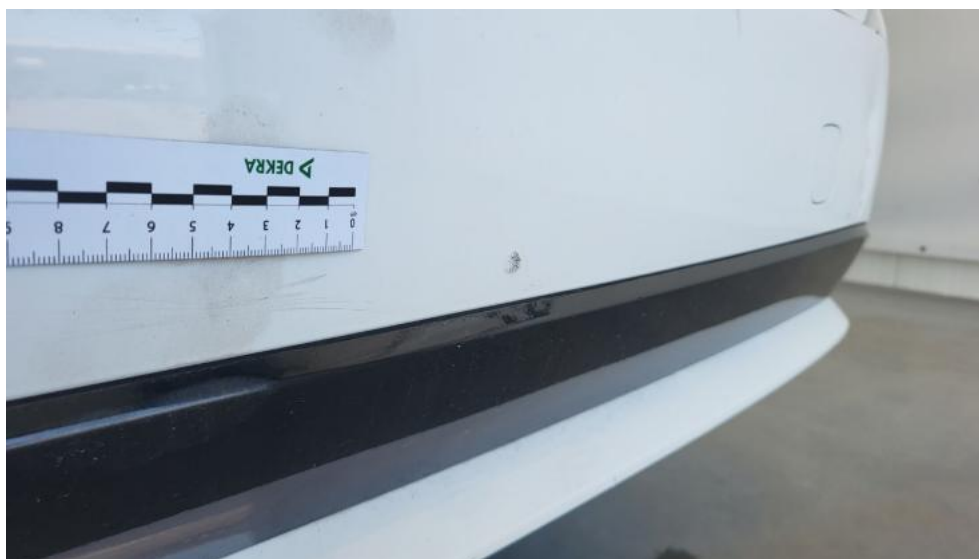
Fot. 71.
Zderzak tylny() - Pęknięcie/rozerwanie 3

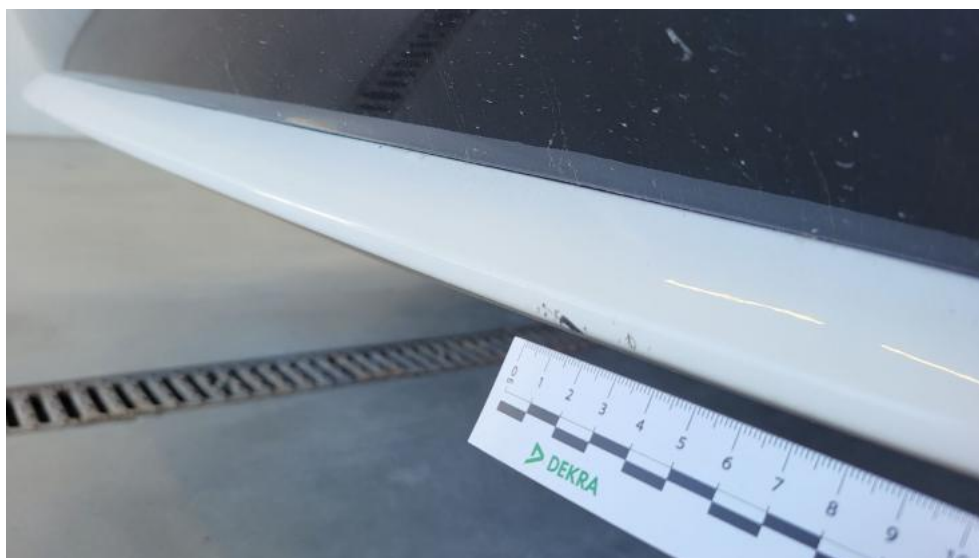
Fot. 72.
Zderzak tylny cz dolna - Rysa/odprysk 1

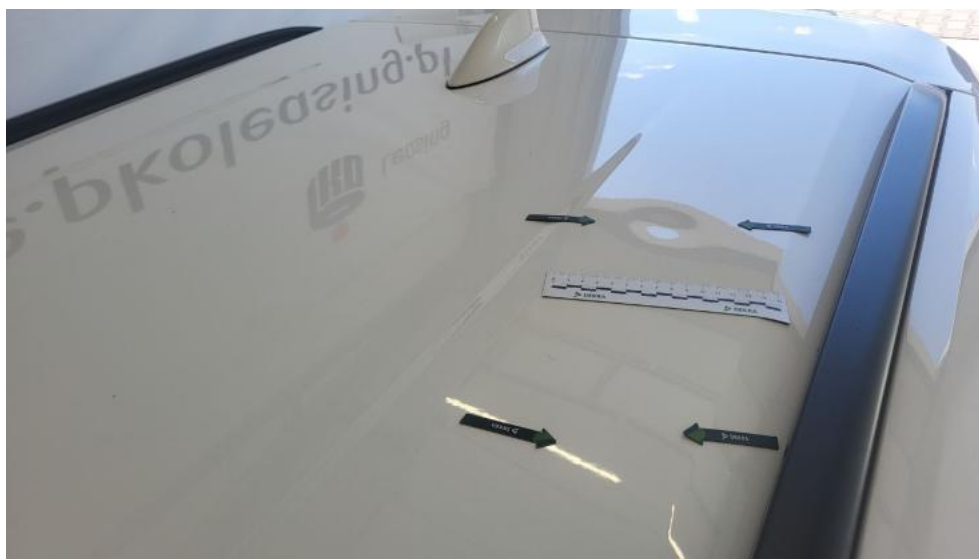
Fot. 75.
Dach - Wgniecenie/odkształcenie 1

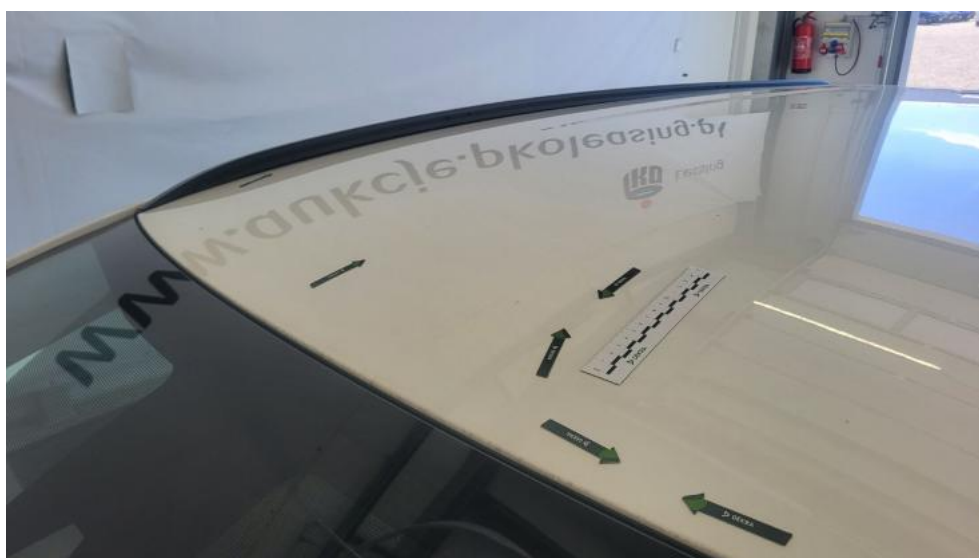
Fot. 76.
Dach - Wgniecenie/odkształcenie 2

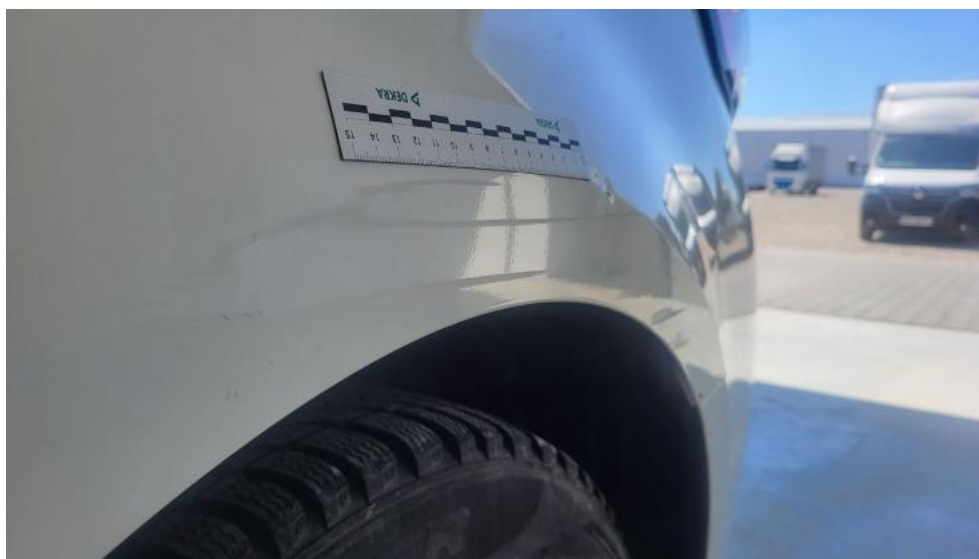
Fot. 79.
Błotnik tylny L / Ściana boczna L - Rysa/odprysk 1

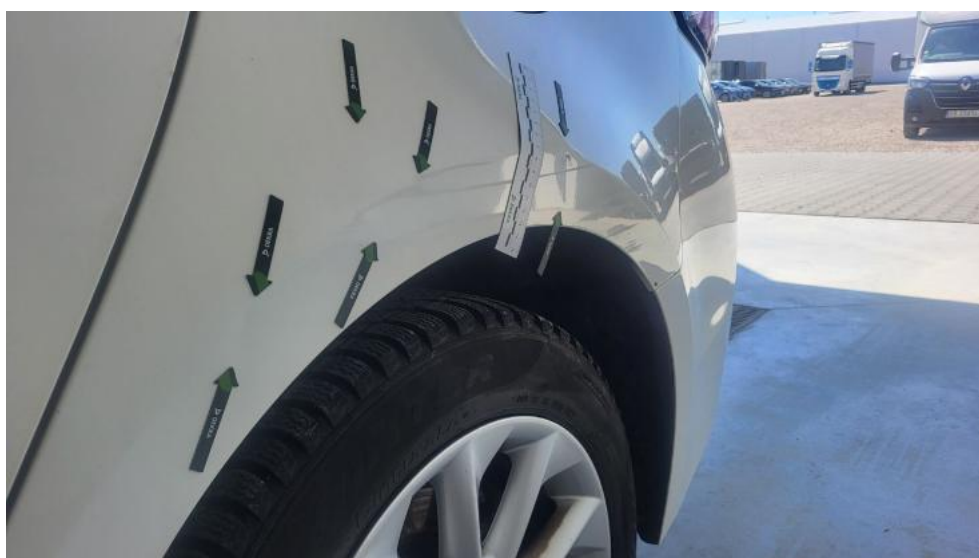
Fot. 80.
Błotnik tylny L / Ściana boczna L - Wgniecenie/odkształcenie 1

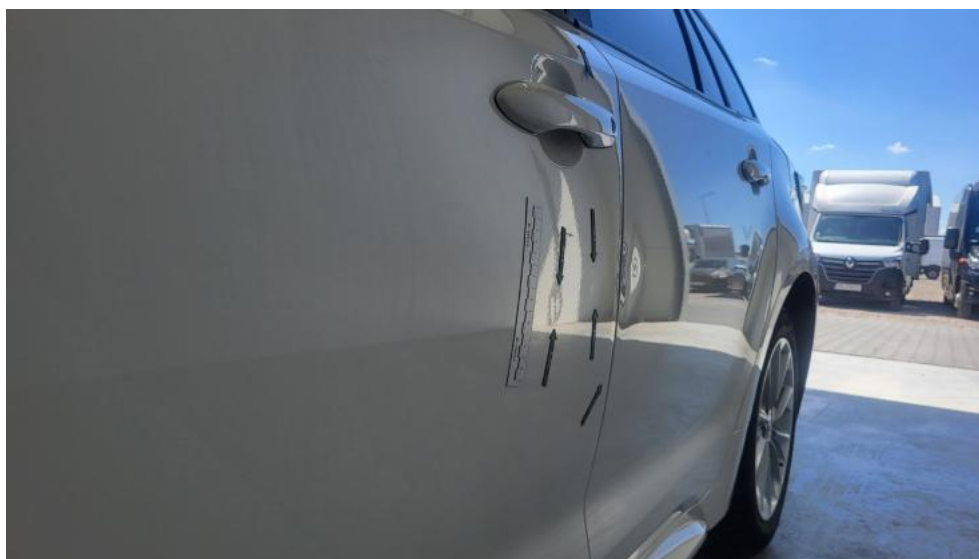
Fot. 83.

Drzwi przed L - Wgniecenie/odkształcenie 1

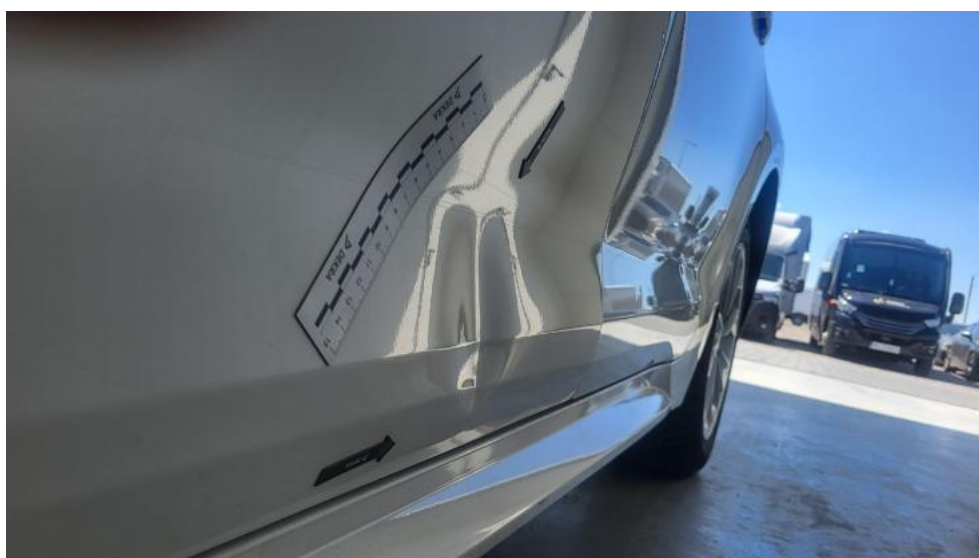
Fot. 84.

Drzwi przed L - Wgniecenie/odkształcenie 2

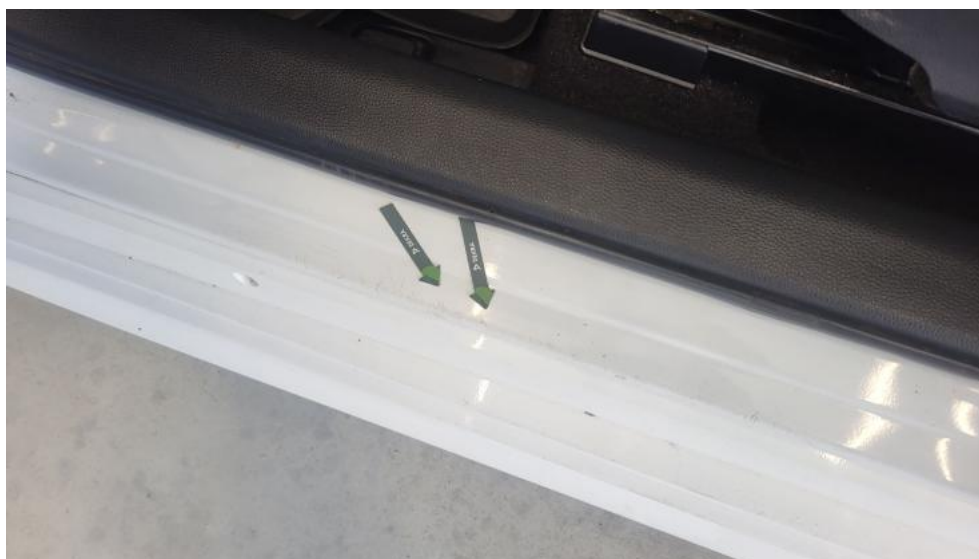
Fot. 89.
Próg L - Wgniecenie/odkształcenie 1

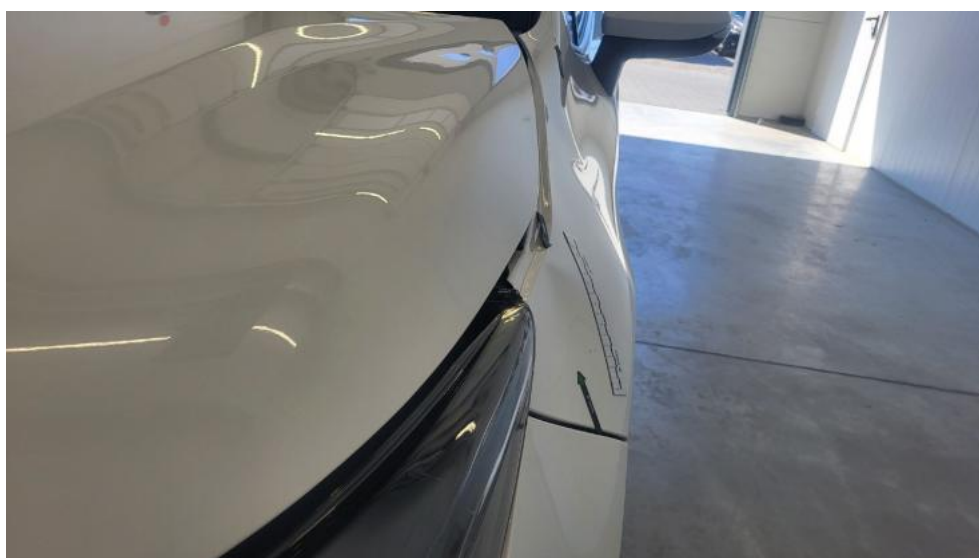
Fot. 90.
Błotnik przedni L - Wgniecenie/odkształcenie 1

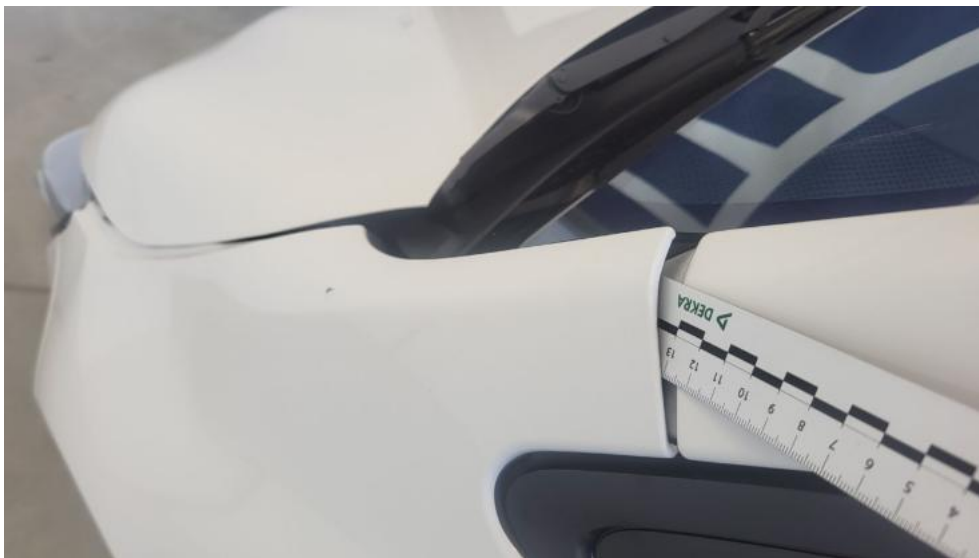
Fot. 91.
Błotnik przedni L - Inne 1

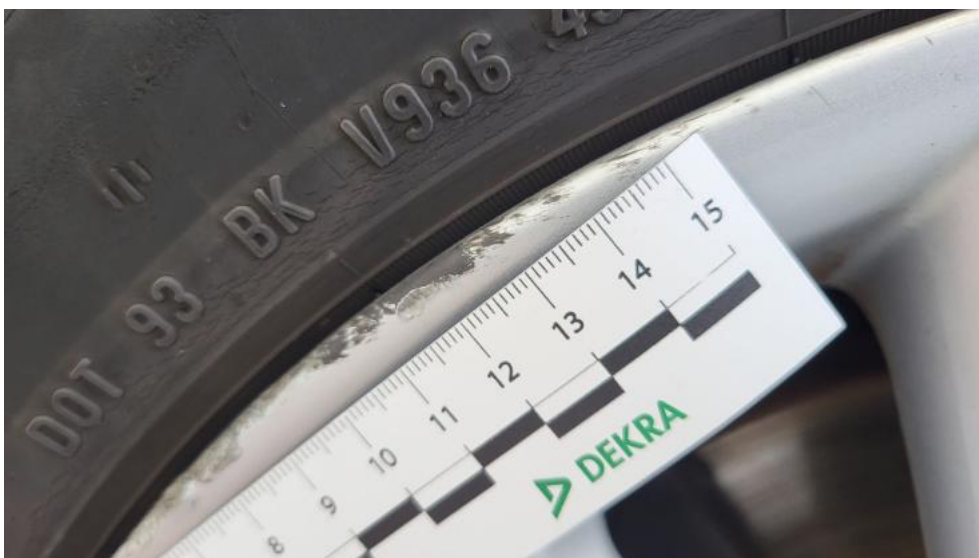
Fot. 92.
Felga Aluminiowa przednia L - Rysa/odprysk 1

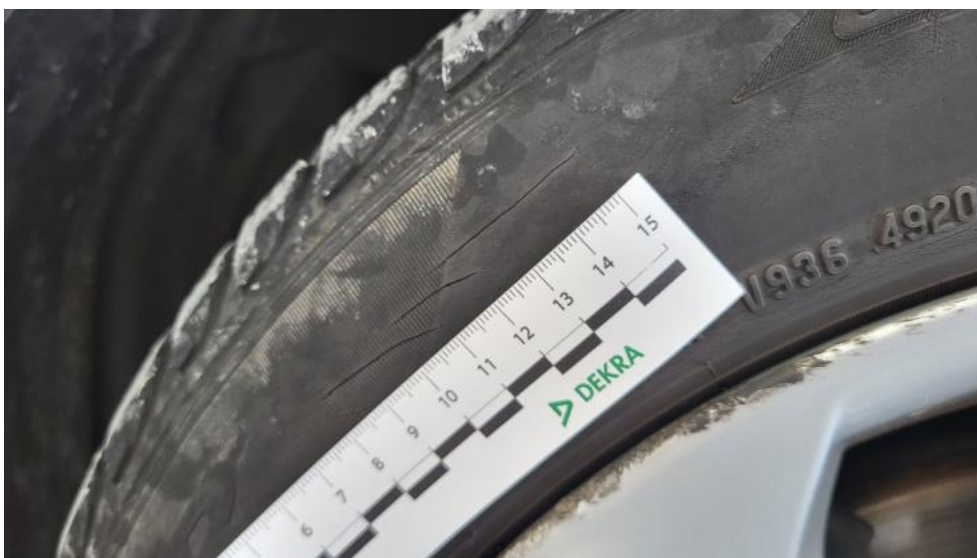
Fot. 94.
Opona przednia L - Pęknięcie/rozerwanie 1

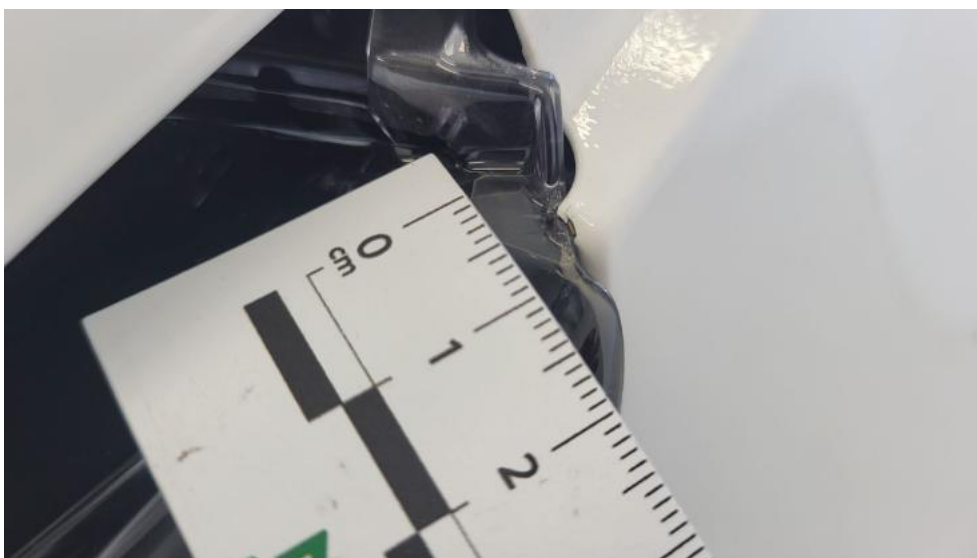
Fot. 96.
Reflektor L - Pęknięcie/rozerwanie 1

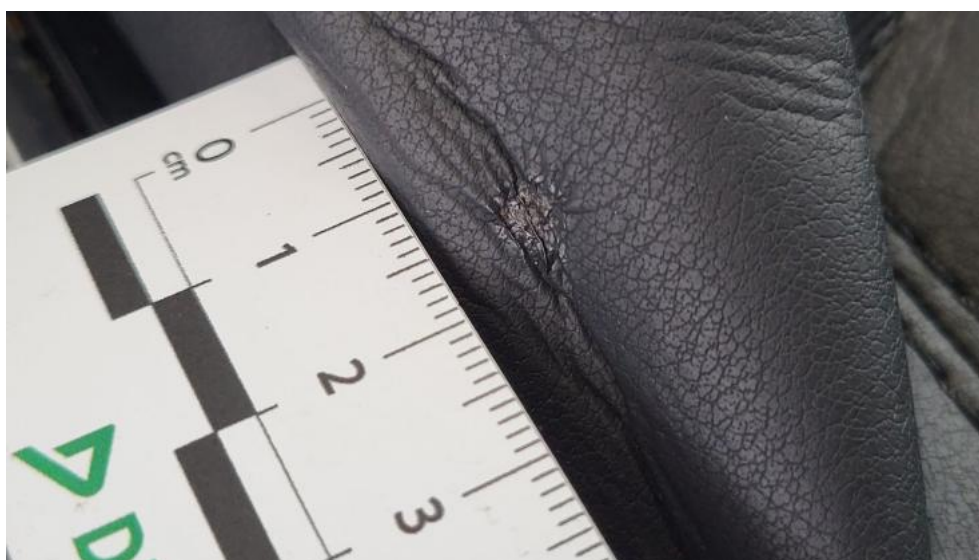
Fot. 98.
Gałka dźwigni zmiany biegów - Inne 1

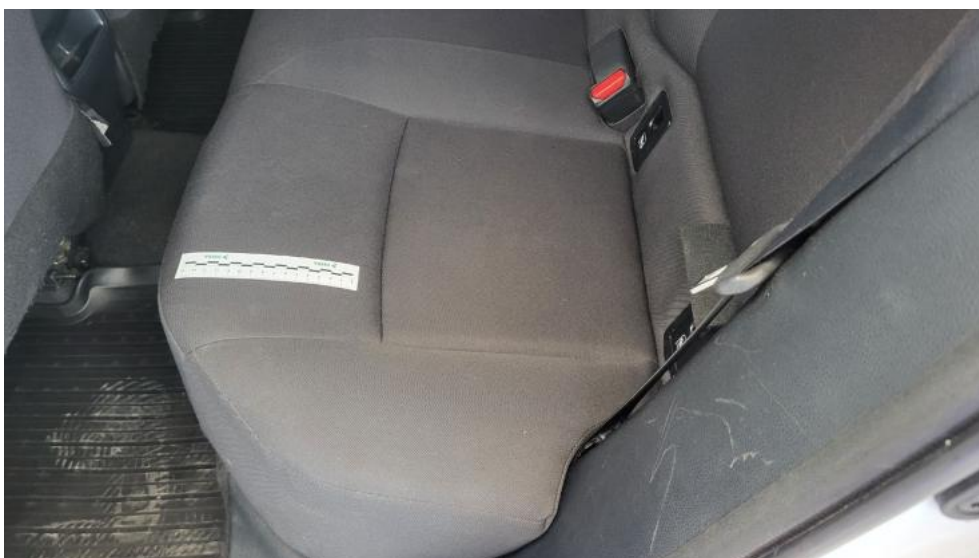
Fot. 102.
Kanapa tyl. - Inne 1

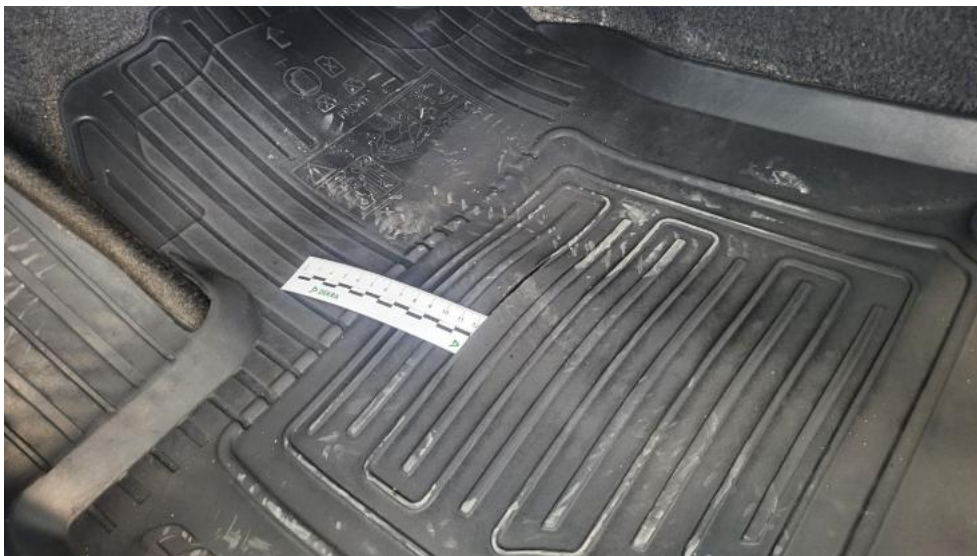
Fot. 107.
Dywanik prze L - Pęknięcie/rozerwanie 1
