Nr zlecenia DEKRA: PKOL(W)/LODZ/53512/26/06/10
Nr zlecenia/szkody: 22/032019
Data zlecenia: 10-06-2026

Dane pojazdu

Grupa obiektów (Eurotax)	samochody osobowe
Kod EC (Eurotax)	0135128
Producent	TOYOTA
Model	Corolla TS Kombi 18-22
Typ/wersja	Corolla 1.2 T Active MS
Rodzaj nadwozia	KOM
Liczba drzwi/liczba miejsc	5/5
Masa własna [kg]	1421
Dopuszczalna masa całkowita [kg]	1870
Rozstaw osi 1/2	2700
Rodzaj silnika	z zapłonem iskrowym
Układ oczyszczana spalin	GPF
Pojemność silnika [ccm]	1197
Moc silnika [KM/kW]	116/85
Skrzynia biegów	automatyczna
Nr rejestracyjny	WU1550P
VIN	SB1ZA3BE90E028482
Data 1. rejestracji	20-10-2022
Data nast. bad. techn.	13-10-2027
Rok produkcji	2022
Stan licznika [km]	153 894 (odczytany)
Kolor nadwozia/rodzaj powłoki	biały/UNI

DOKUMENTACJA FOTOGRAFICZNA

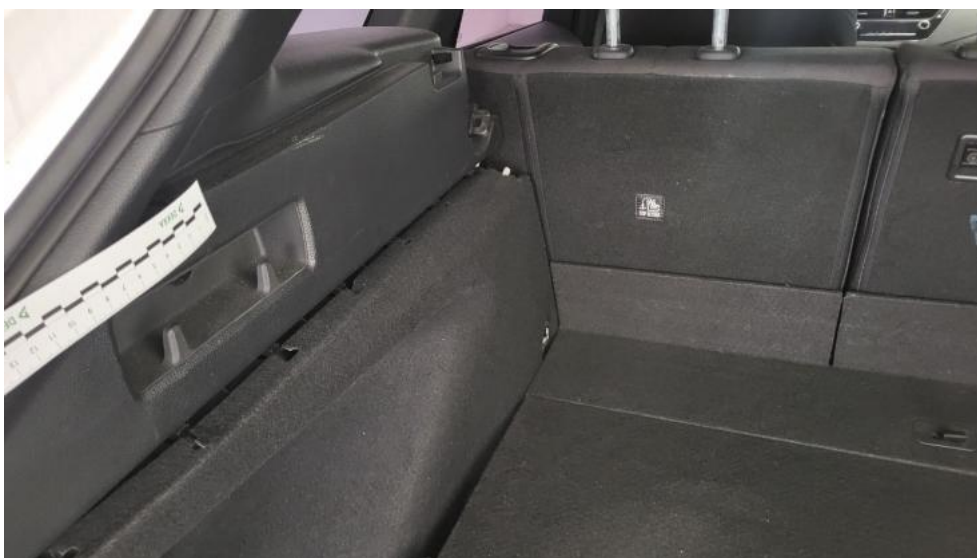
Rysy na samochodzie. Nieprzyjemny zapach w samochodzie. Brak półki bagażnika. Poziom płynu układu chłodniczego poniżej minimum. Głośna i ciężka praca pokrywy silnika. Aktywne kontrolki. Aktywna kontrolka ciśnienia w kołach. Aktywna kontrolka silnika. Informacja sprawdź silnik. Usterka układu hamowania przed wtórna kolizją, do weryfikacji serwisowej. Wymagana wymiana oleju. Usterka systemu PCS. Usterka elektrycznego hamulca postojowego EPB, do weryfikacji serwisowej. Tylne szyby przyciemnione. Brak zaślepki w tylnej kanapie. Nierówna praca szyby kierowcy otwieranej elektrycznie. Nierówna i głośna praca silnika. Dostarczono ksero pozwolenia czasowego. Odpryski na szybie czołowej. Widoczne ślady polerowania. Folia na szybach o różnej przepustowości/kolorze.

Fot. 108.
Półka/roleta tylna - Inne 1

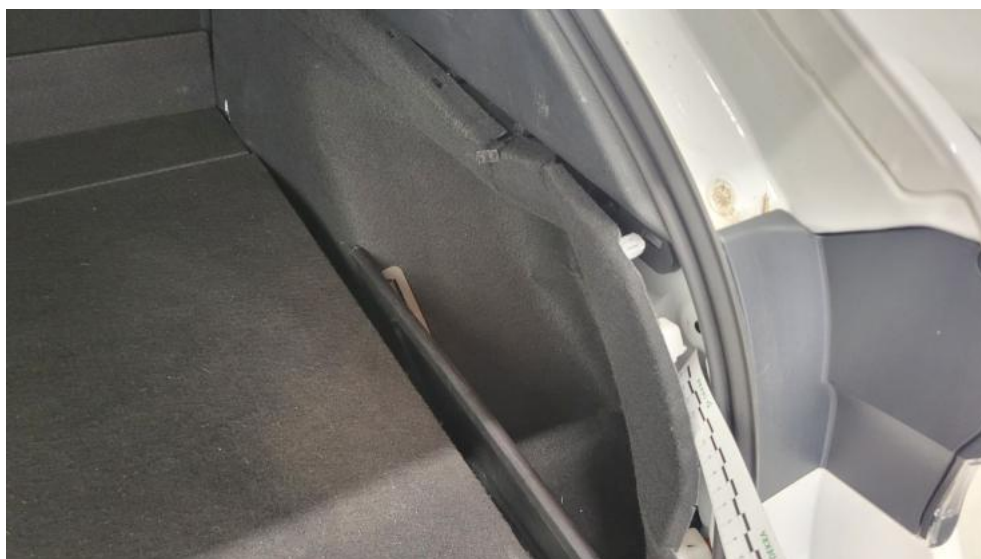
Fot. 111.

Wykładzina przestrzeni bagażowej - Inne 2
