DEKRA's commission No. : PKOL(W)/LODZ/55202/26/06/16  
 commission/ damage No. : 20/059245  
 Date of commission: 16-06-2026

**DEKRA Poland - Headquarters**  
 02-673 Warszawa, ul. Konstruktorska 12A

Group of objects (Eurotax)	cars
EC code (Eurotax)	0120847
Manufacturer	MERCEDES-BENZ
Model	E Klasa [W 213] 16-20
Type / version	E 43 AMG 4-Matic
Body type	sedan
Number of doors / seats	4/5
Curb weight [kg]	1875
Gross vehicle weight [kg]	2415
Wheelbase 1/2	2939
Engine type	spark ignition
Pollution reduction system	three-way catalytic converter
Engine capacity [ccm]	2996
Engine Power [hp/kW]	401/295
Gearbox	automatic
Registration /record No.	WU7303L
VIN / serial number	WDD2130641A463933
Date of first registration	09-05-2018
Date of next. tech. test	15-06-2027
Year of manufacture	2018 (year has been verified with the manufacturer's base)
Readout [km]	252 127 (read)
Body color / type of coating	grafitowy/INNY

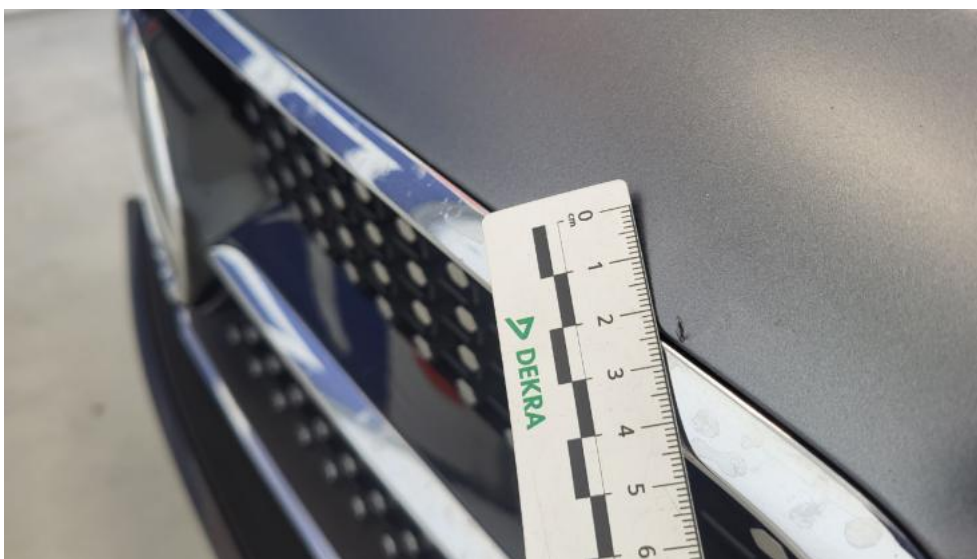
**Photo 43.**  
Zderzak - Rysa/odprysk 2

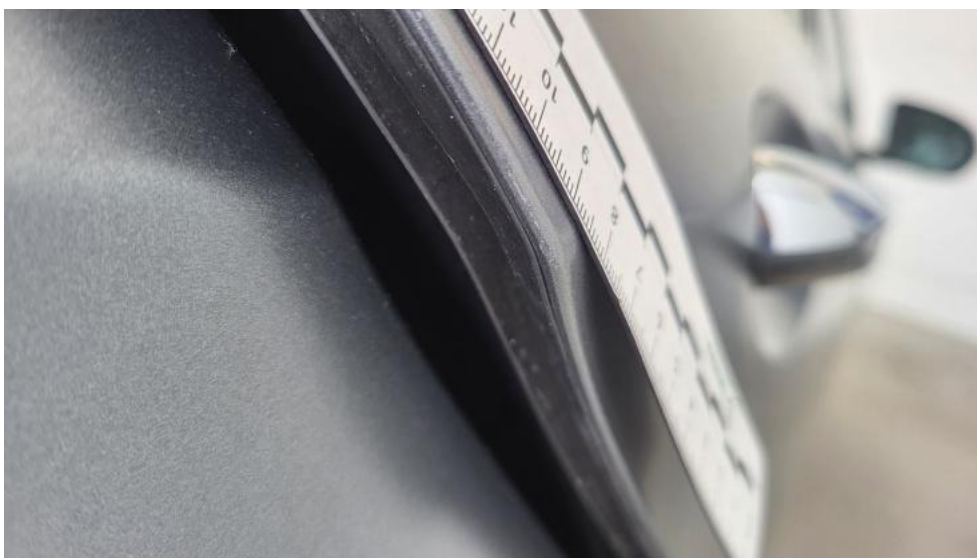
**Photo 46.**

Drzwi tylne P - Rysa/odprysk 1

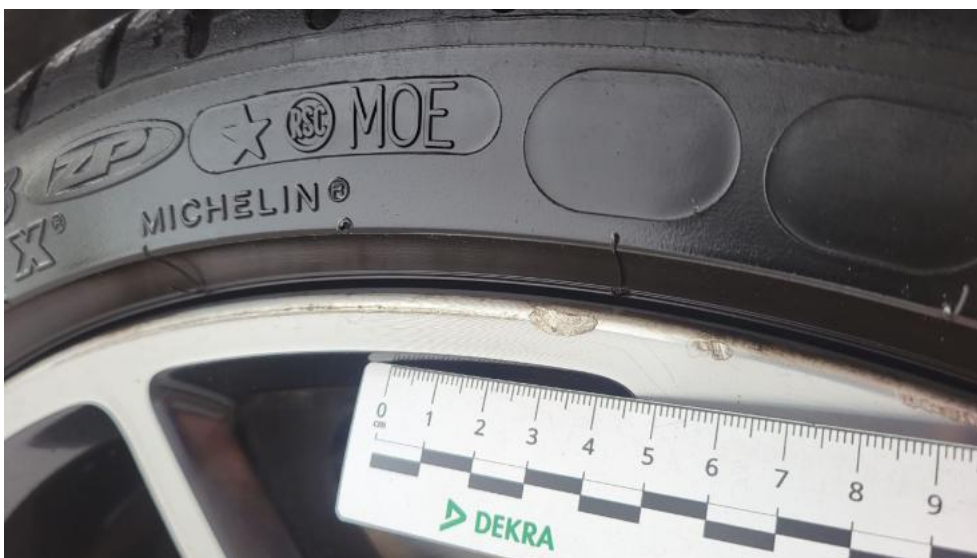
**Photo 52.**  
Felga aluminiowa tylna P - Rysa/odprysk 1

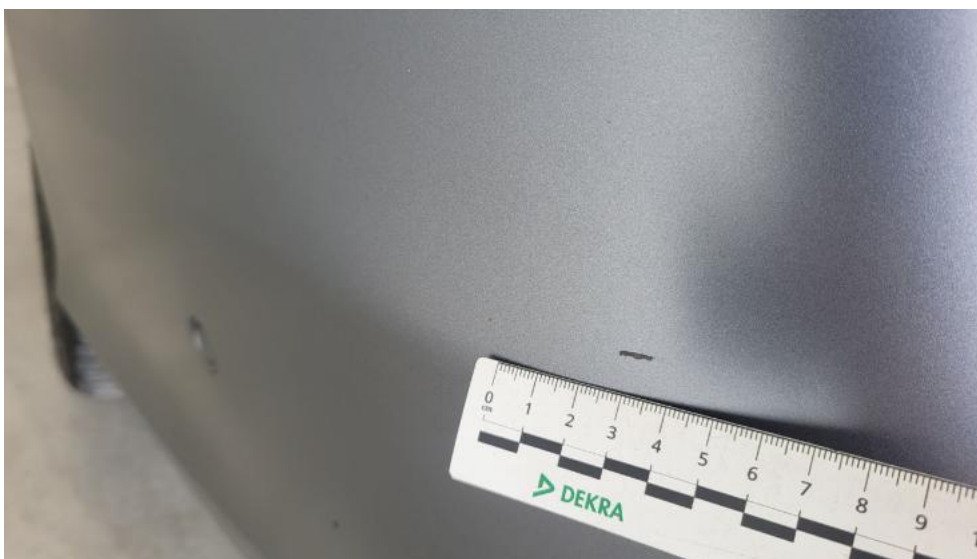
**Photo 55.**

Zderzak tylny - Rysa/odprysk 2

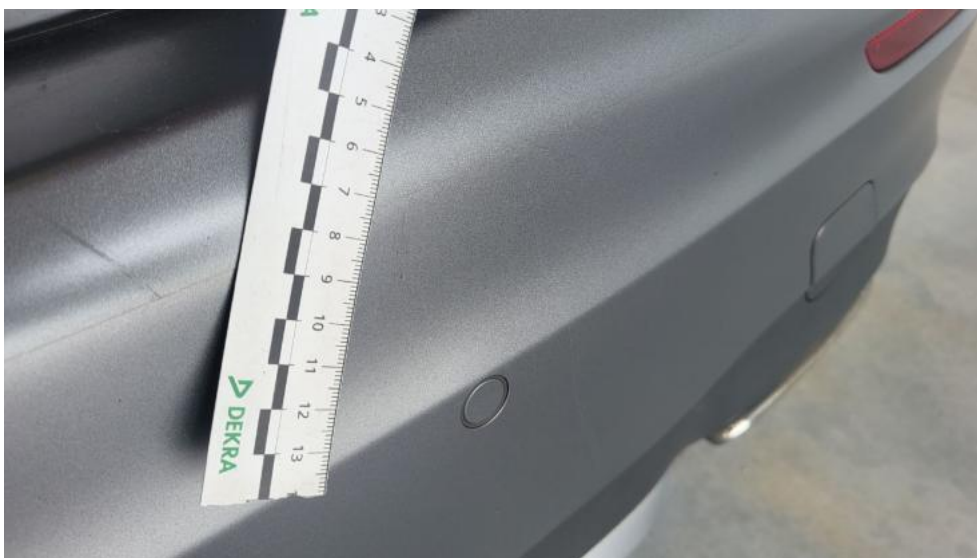
**Photo 56.**

Zderzak tylny() - Rysa/odprysk 3

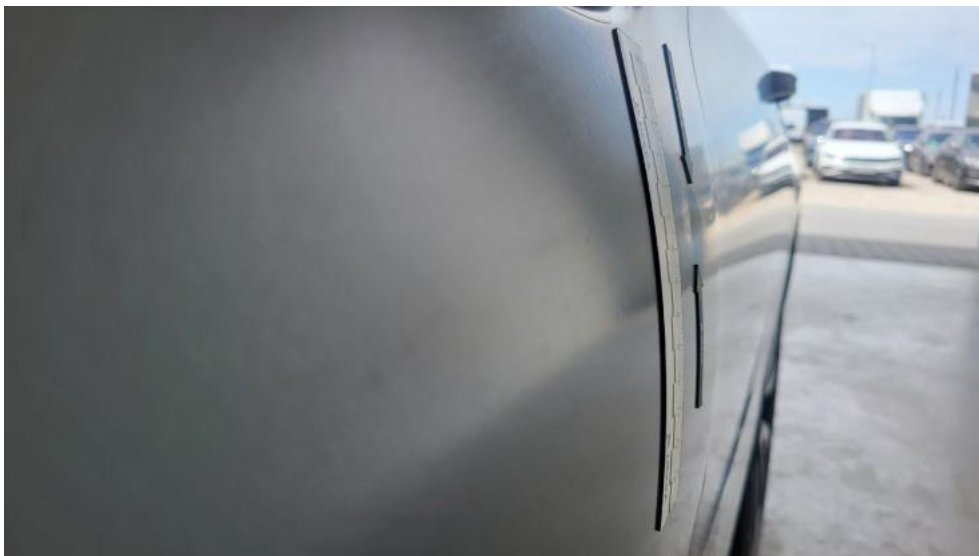
**Photo 63.**  
Drzwi przed L - Wgniecenie/odkształcenie 1

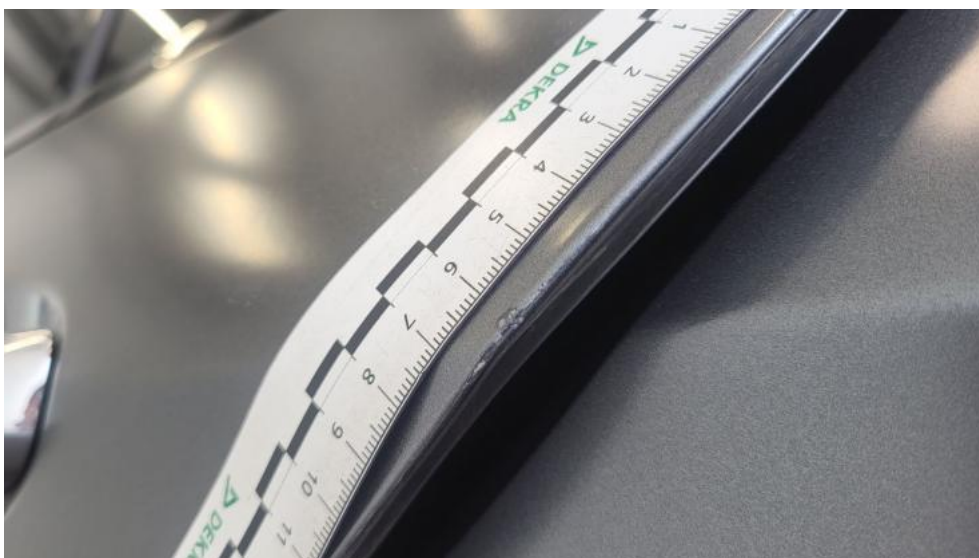
**Photo 64.**  
Drzwi tylne L - Rysa/odprysk 1

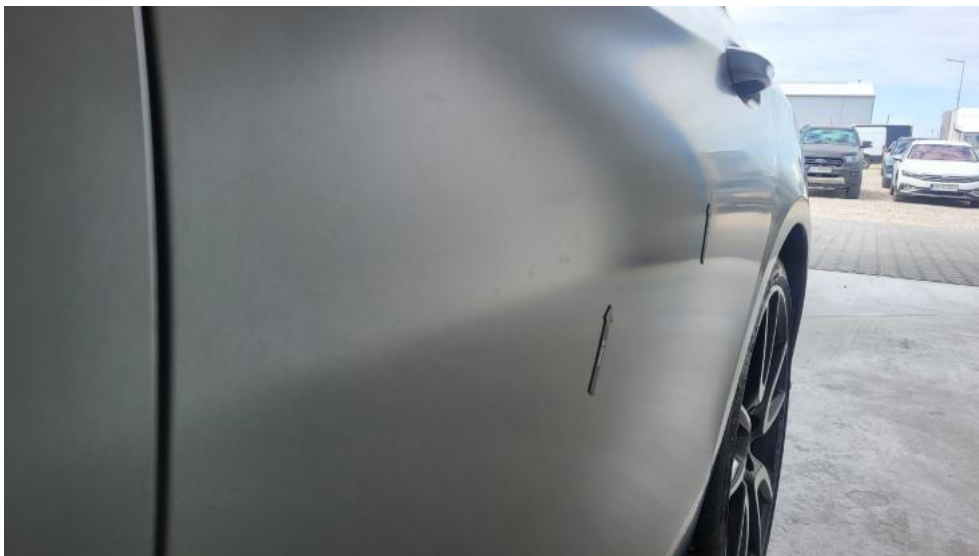
**Photo 65.**

Drzwi tylne L - Wgniecenie/odkształcenie 1

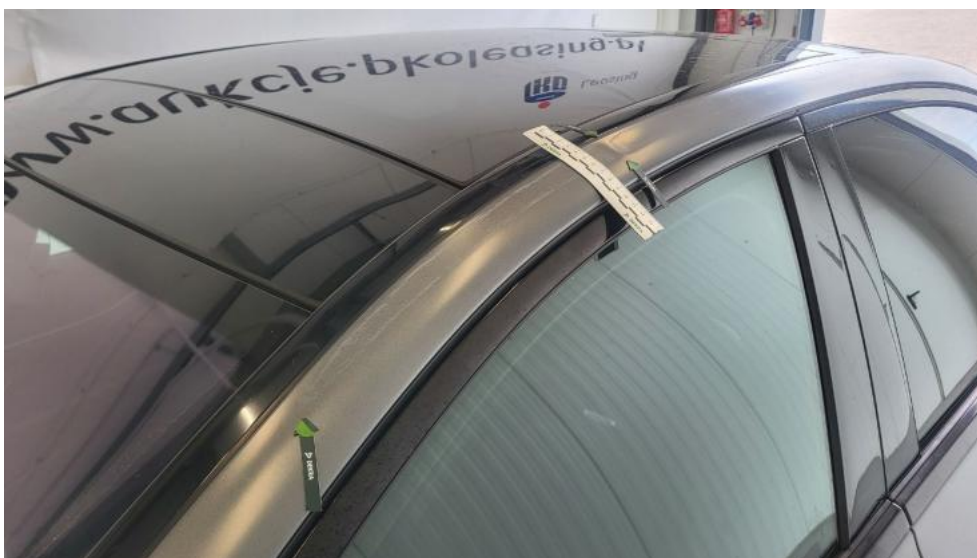
**Photo 68.**  
Stupek przedni L - Wgniecenie/odkształcenie 1

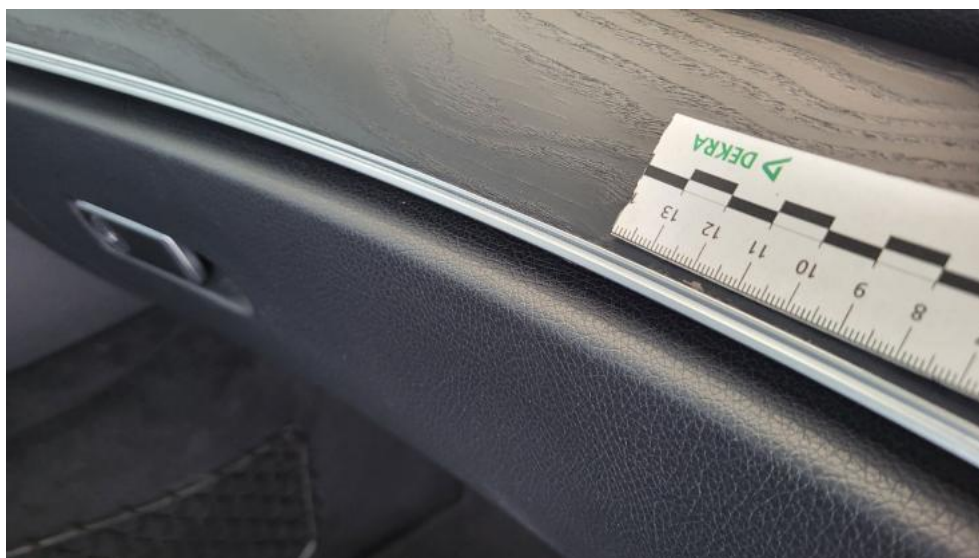
**Photo 72.**  
Deska rozdzielcza - Rysa/odprysk 1

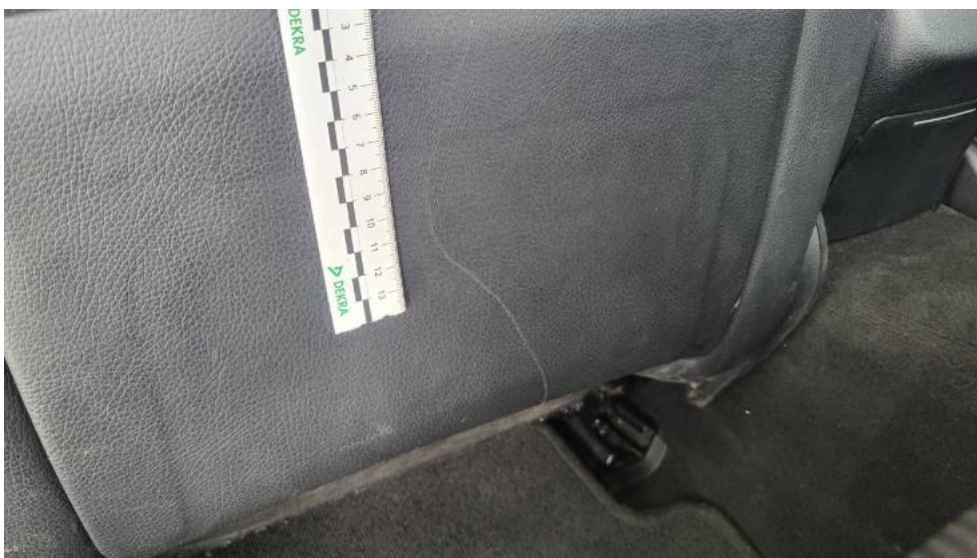
**Photo 74.**

Fotel prz. lew. - Rysa/odprysk 1

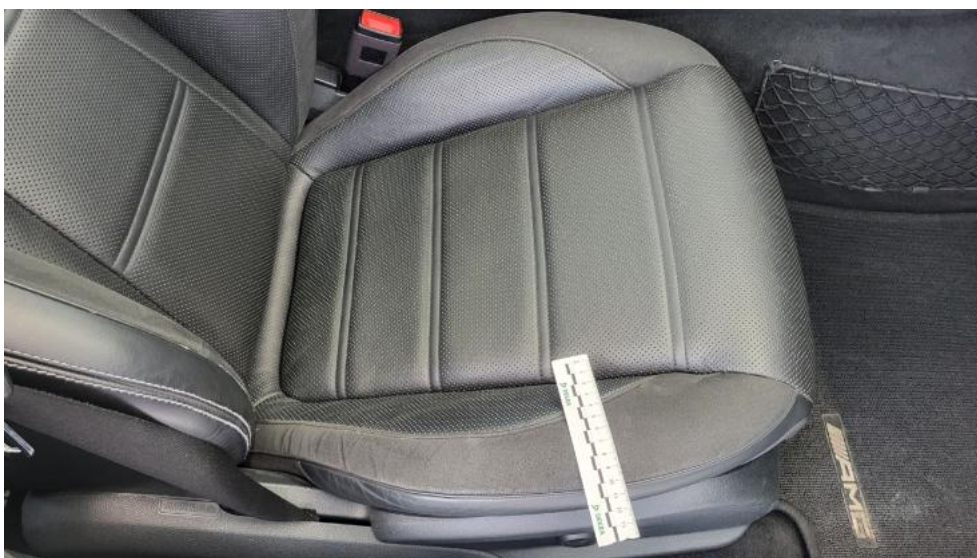
**Photo 76.**  
Fotel prz. praw. - Inne 1

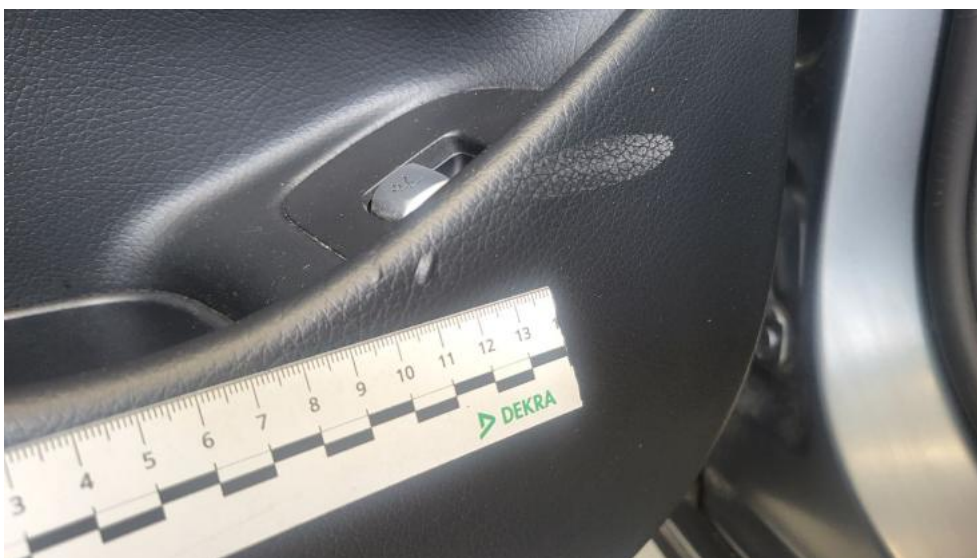
**Photo 78.**  
Tapicerka drzwi przednich L - Wgniecenie/odkształcenie 1

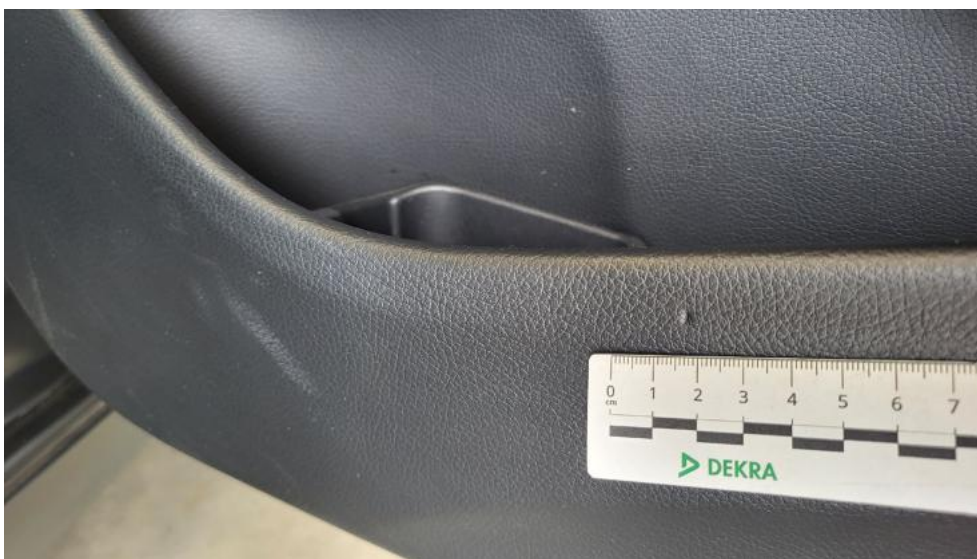
**Photo 79.**  
Tapicerka drzwi przednich P - Wgniecenie/odkształcenie 1

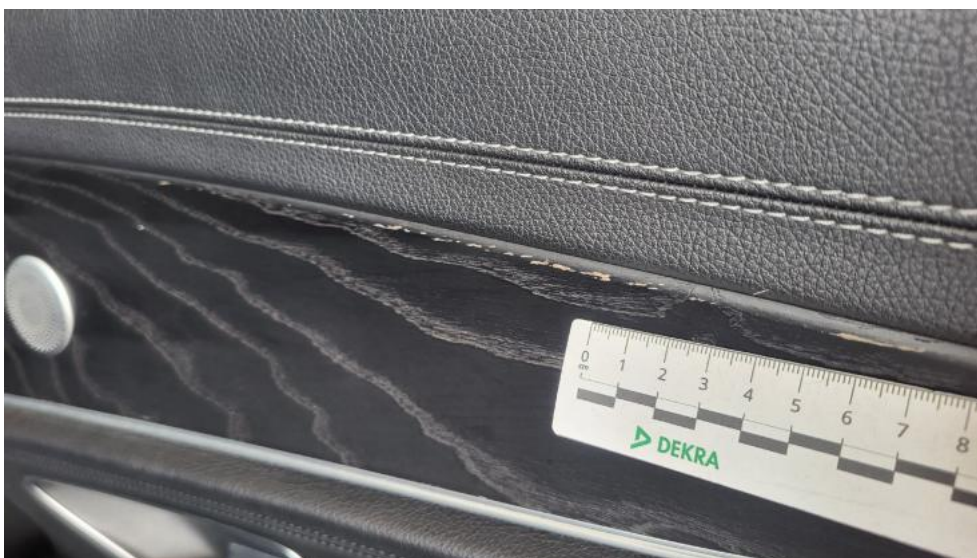
**Photo 80.**  
Tapicerka drzwi tylnych P - Rysa/odprysk 1

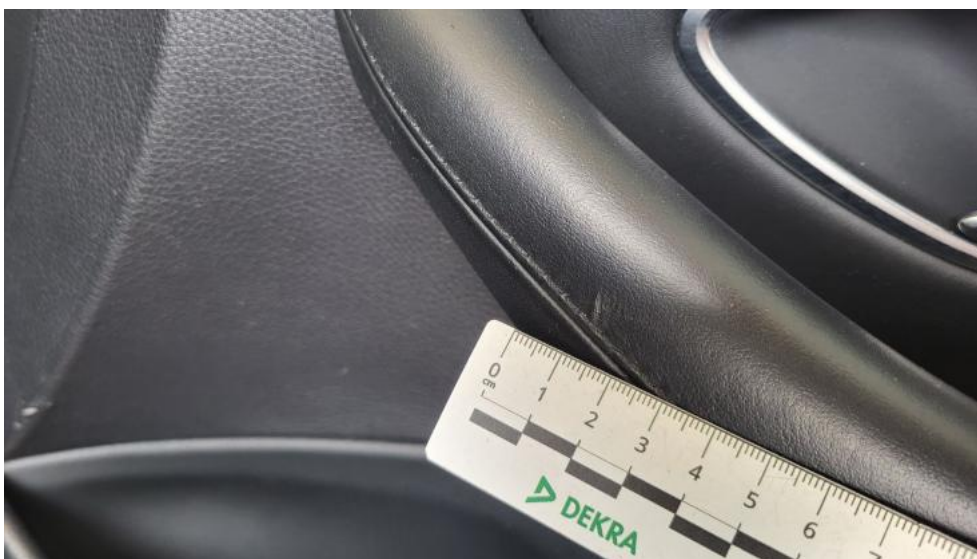
**Photo 81.**  
Uchwyt drzwi prze P - Rysa/odprysk 1

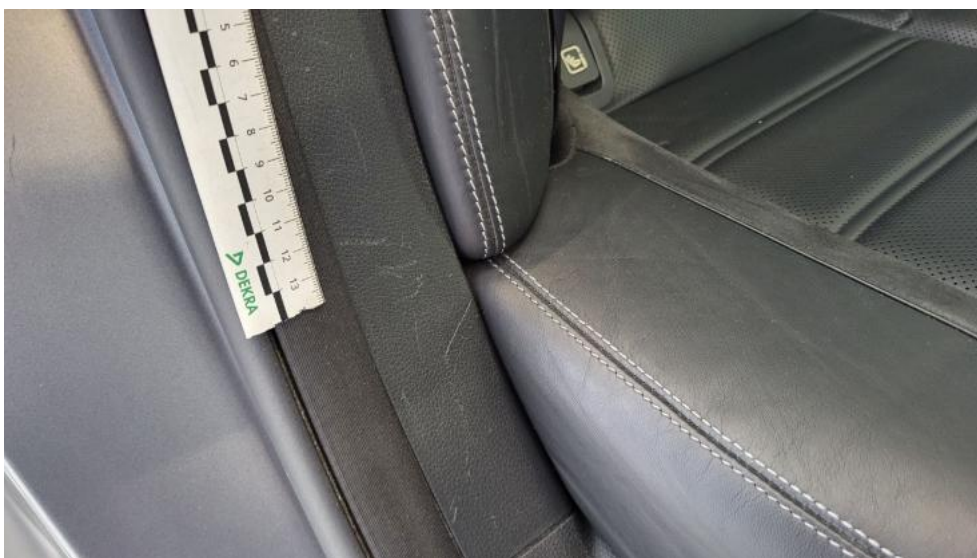
**Photo 82.**  
Wykładzina(y) słupka tylnego P - Rysa/odprysk 1
