Nr zlecenia DEKRA: PKOL(W)/LODZ/60584/26/07/02  
Nr zlecenia/szkody: 24/003790  
Data zlecenia: 02-07-2026

| Producent | MERCEDES-BENZ |
| Model | CLA [C 118] 19-23 |
| Nr rejestracyjny | ZS643SV |

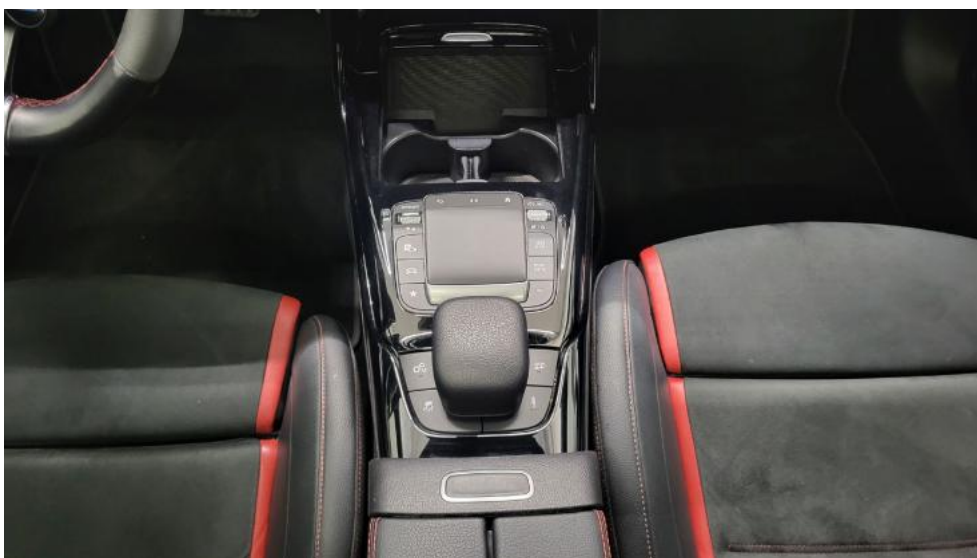
Rysy na samochodzie. Brak kompresora zestawu naprawczego. Przegląd B wymagany od 254dni. Brak zaślepek w tylnej kanapie. Nieprawidłowe działanie przycisków konsoli tunelu środkowego. Odpryski na szybie czołowej.

**Fot. 30.**  
Tunel środkowy

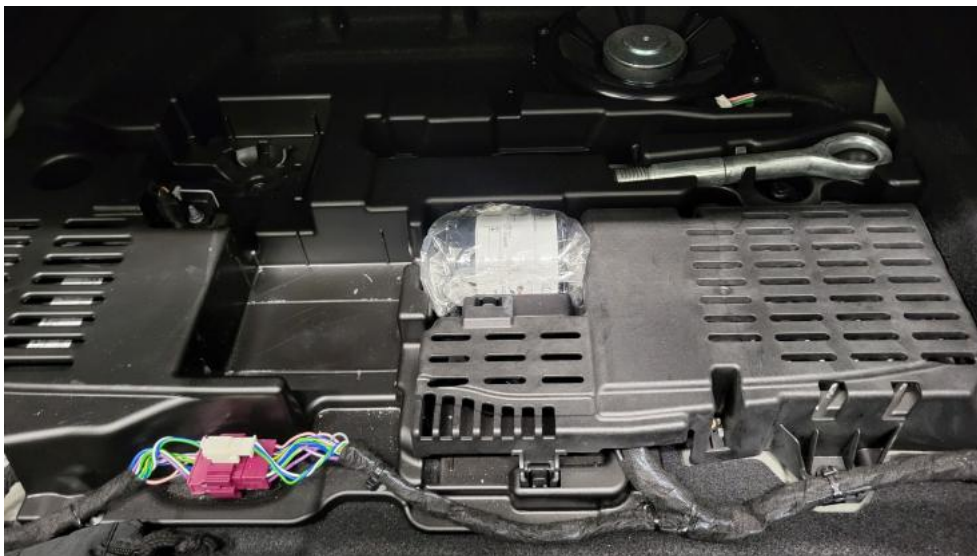
**Fot. 37.**  
Zestaw naprawy koła

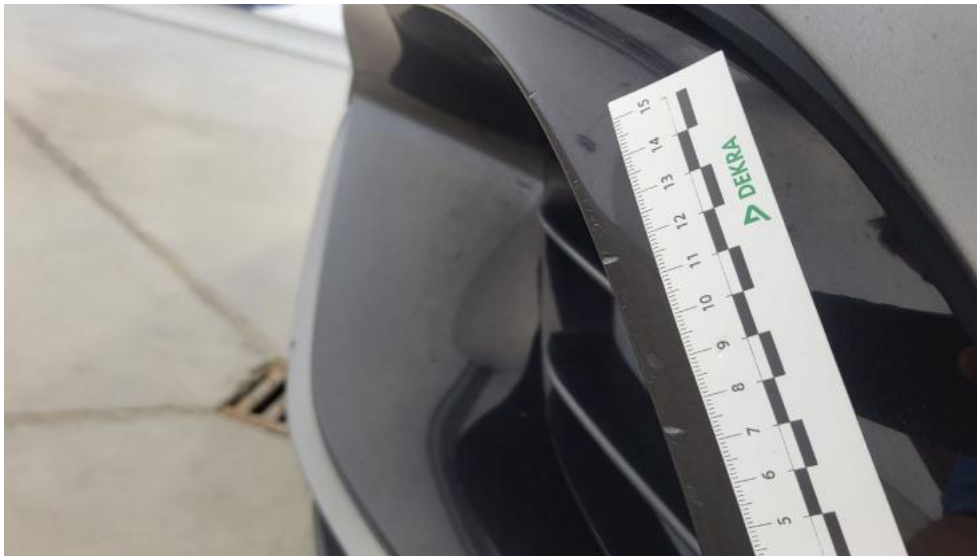
**Fot. 45.**

Kratka/zaślepka halogenu L - Rysa/odprysk 1

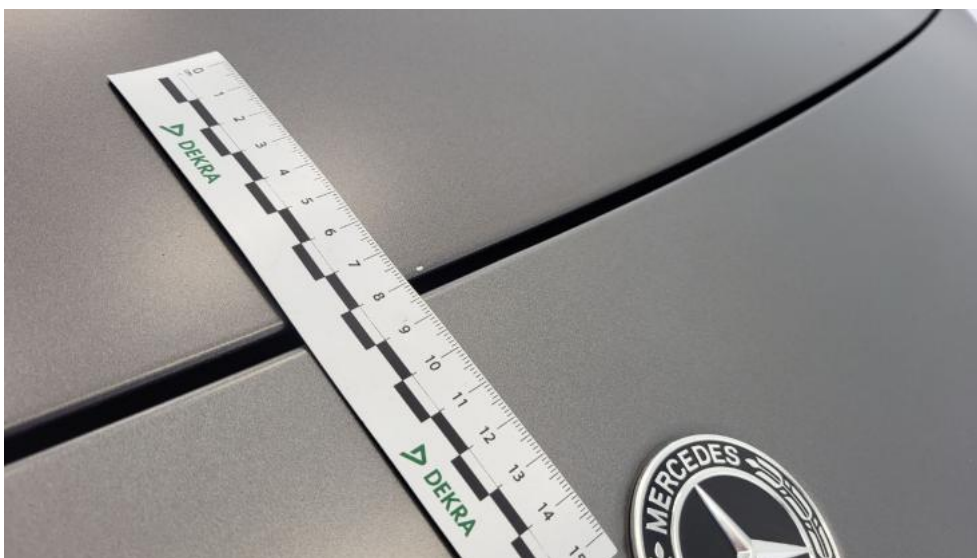
**Fot. 46.**

Pokrywa komory silnika - Rysa/odprysk 1

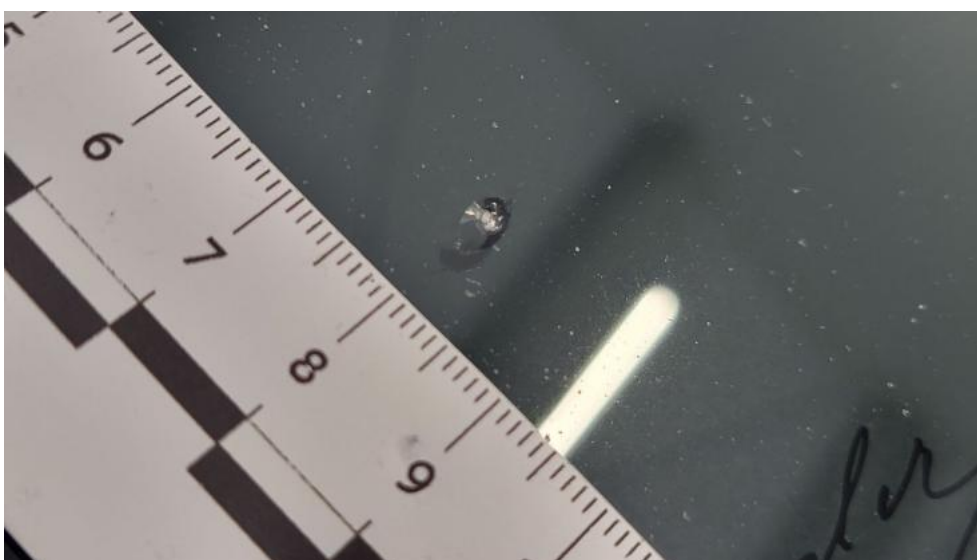
**Fot. 48.**

Szyba czołowa - Pęknięcie/rozerwanie 1

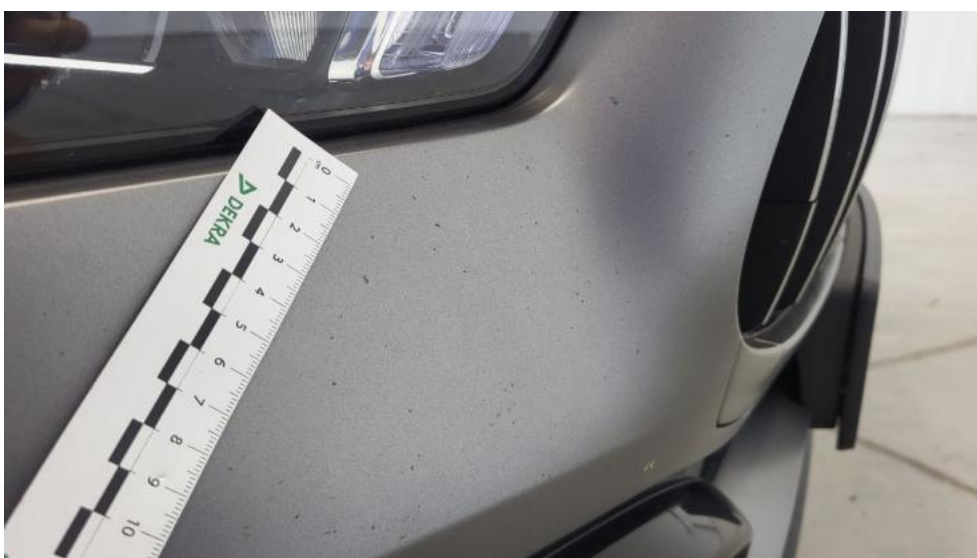
**Fot. 50.**

Zderzak - Rysa/odprysk 2

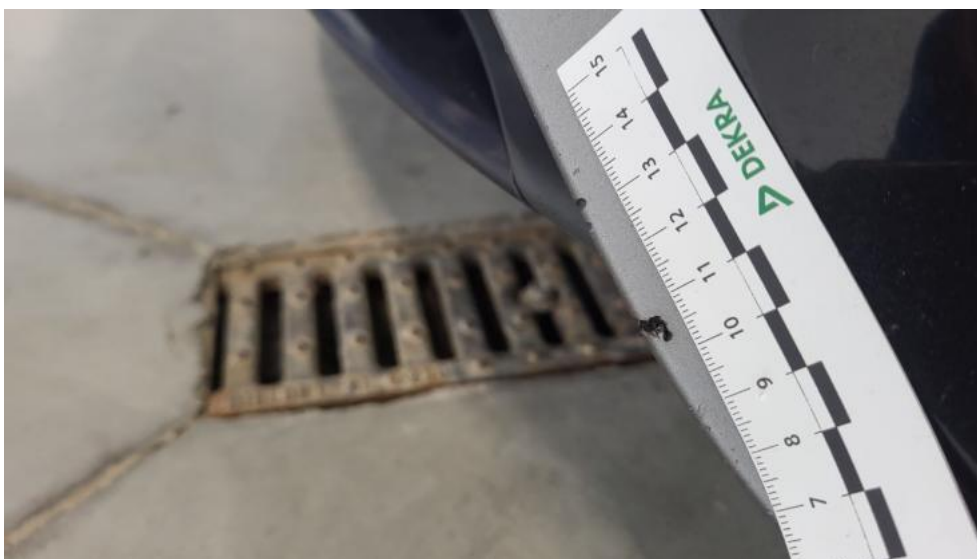
**Fot. 51.**

Zderzak - Pęknięcie/rozerwanie 1

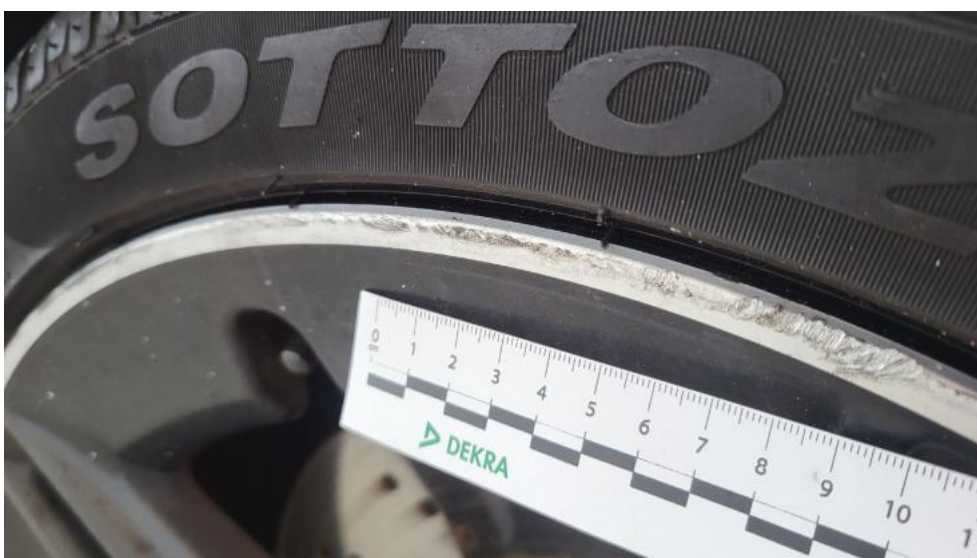
**Fot. 52.**

Felga aluminiowa przednia P - Rysa/odprysk 1

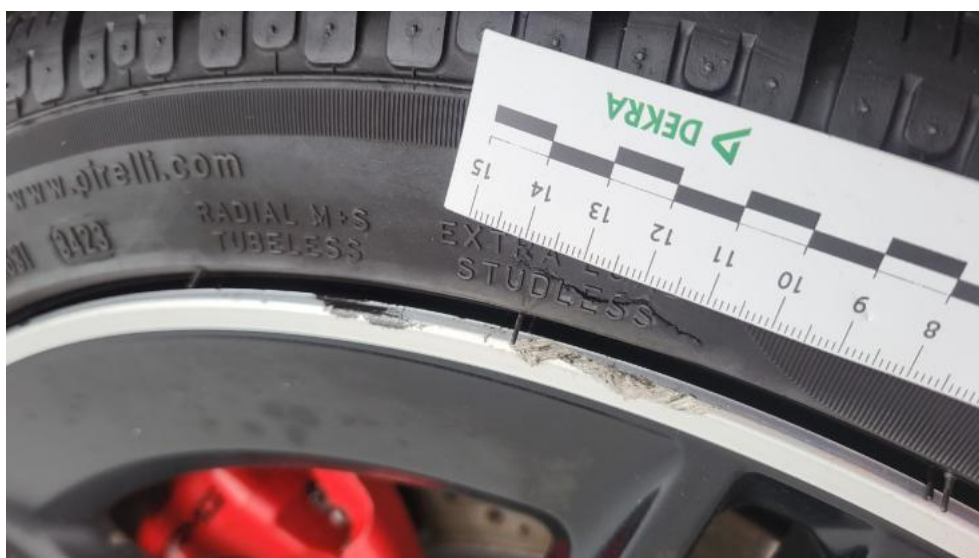
**Fot. 60.**

Opona tylna P - Pęknięcie/rozerwanie 1

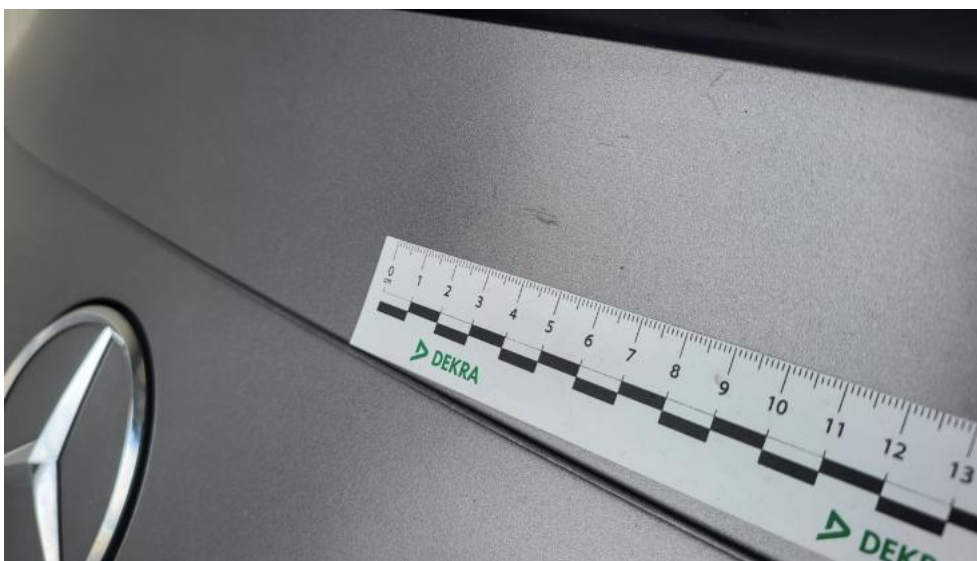
**Fot. 61.**

Pokrywy bagażnika - Rysa/odprysk 1

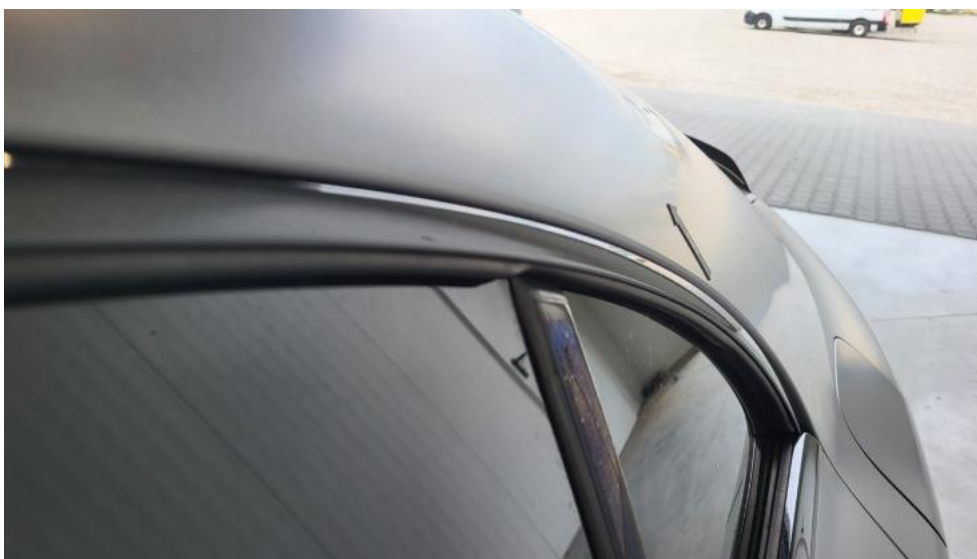
**Fot. 63.**

Błotnik tylny L / Ściana boczna L - Wgniecenie/odkształcenie 1

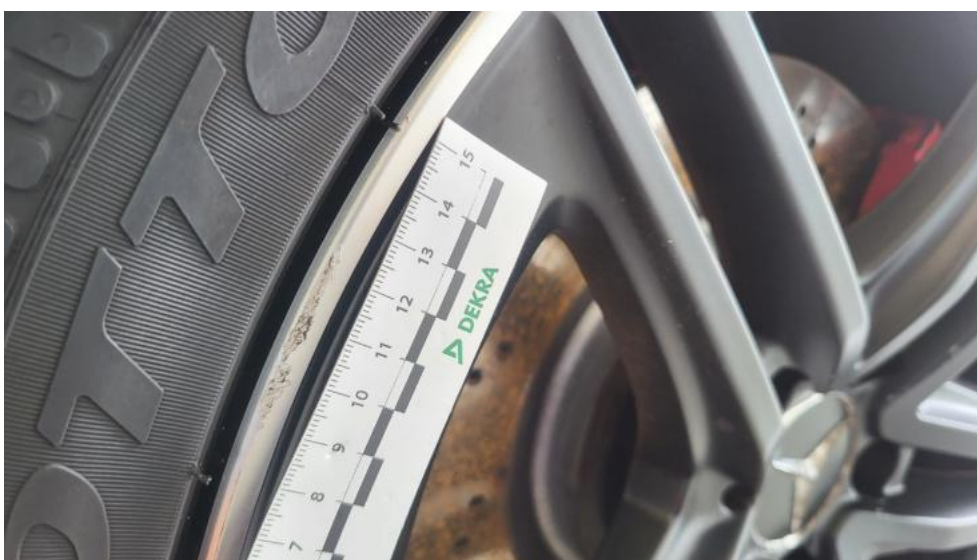
**Fot. 64.**

Felga aluminiowa tylna L - Rysa/odprysk 1

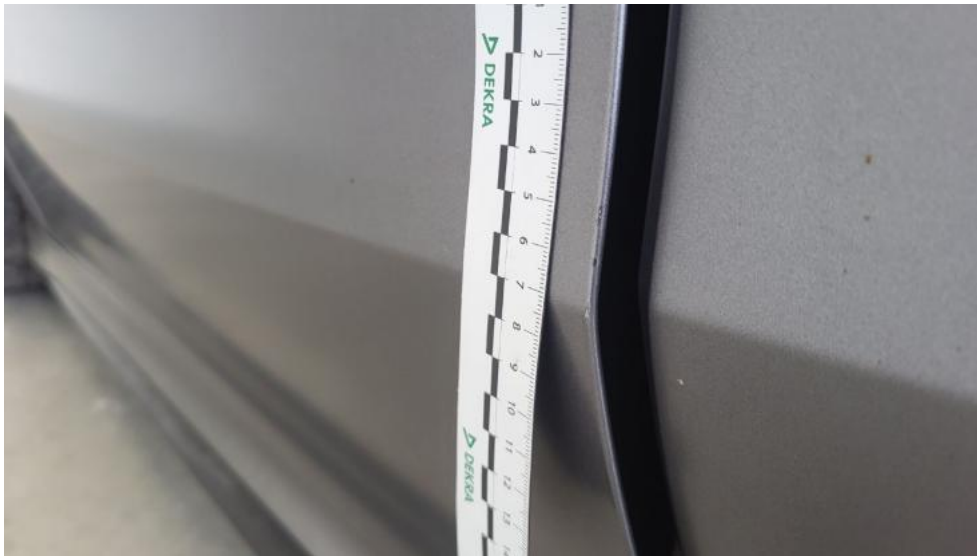
**Fot. 65.**

Drzwi przed L - Rysa/odprysk 1

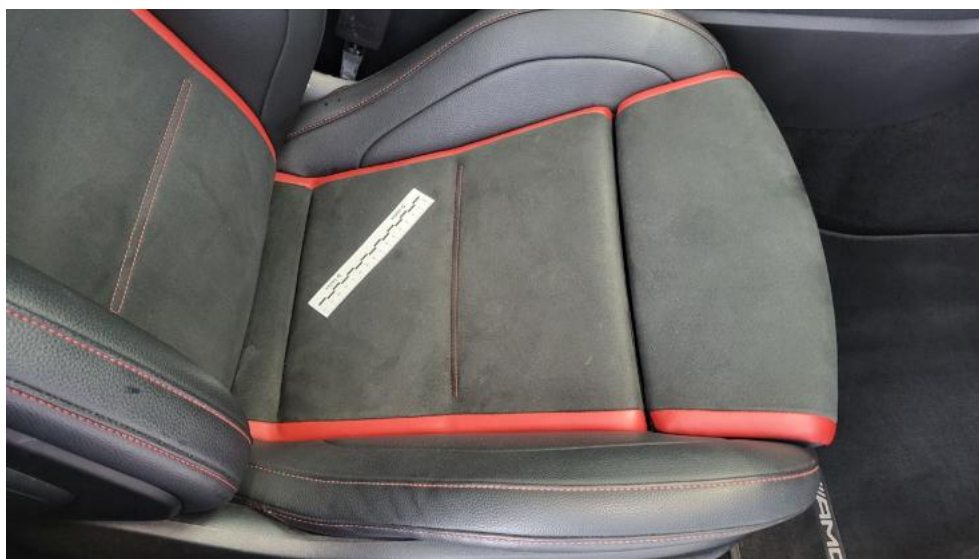
**Fot. 67.**  
Fotel prz. praw. - Inne 1

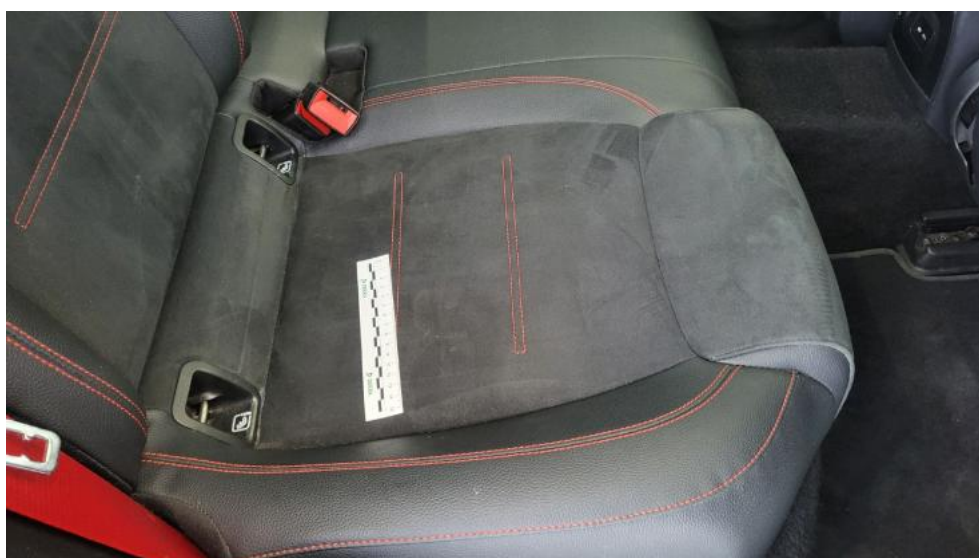
**Fot. 68.**  
Kanapa tyl. - Inne 1
