Nr zlecenia DEKRA: PKOL(W)/LODZ/38889/25/05/29  
Nr zlecenia/szkody: 24/031168  
Data zlecenia: 29-05-2025

| Producent | AUDI |
| Model | A7 Sportback 17-23 |
| VIN | WAUZZZF26PN071112 |

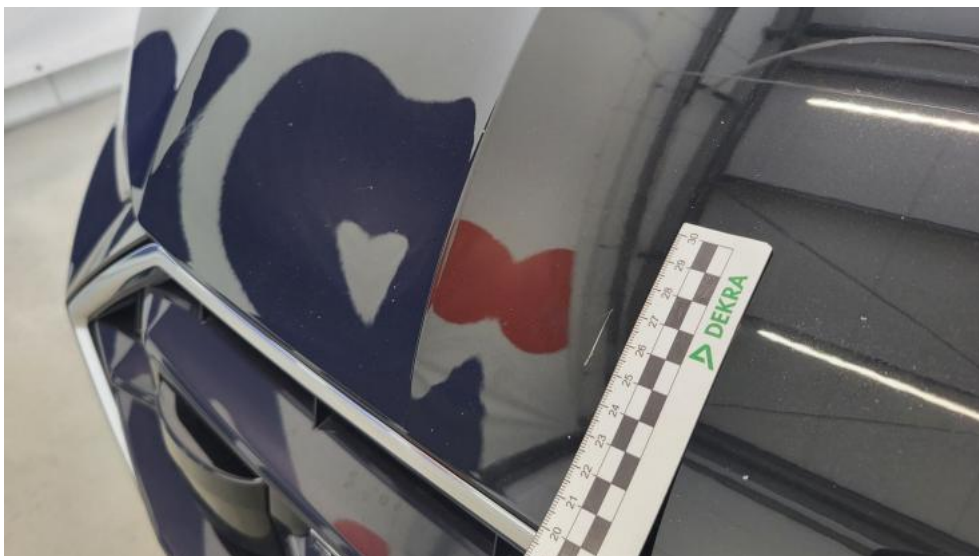
**Fot. 44.**  
Pokrywa komory silnika - Rysa/odprysk 1

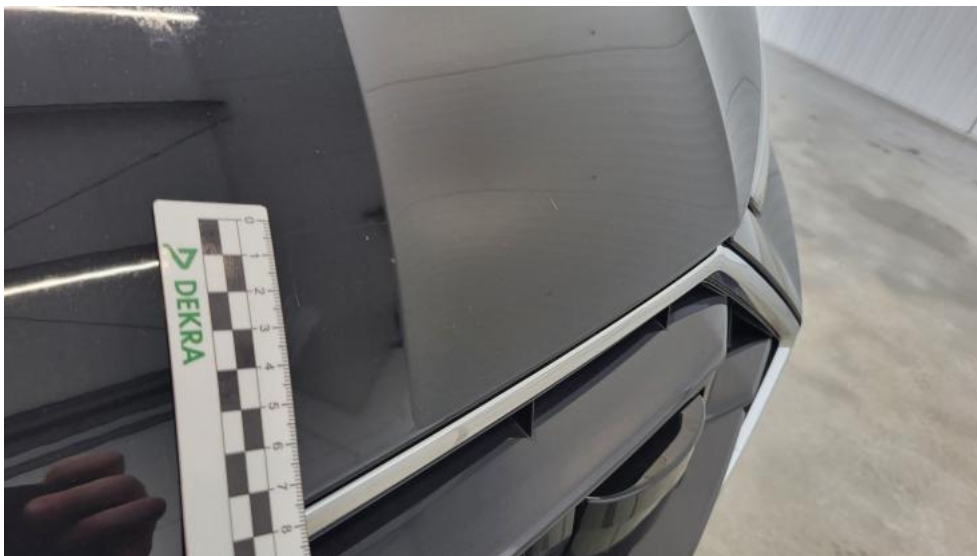
**Fot. 45.**

Pokrywa komory silnika - Rysa/odprysk 2

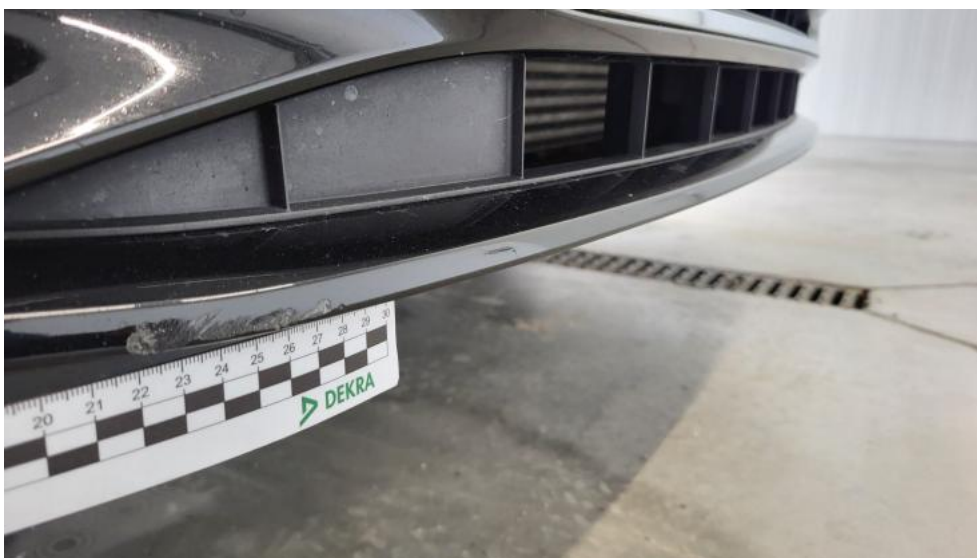
**Fot. 46.**

Spoiler zderzaka przedniego - Rysa/odprysk 1

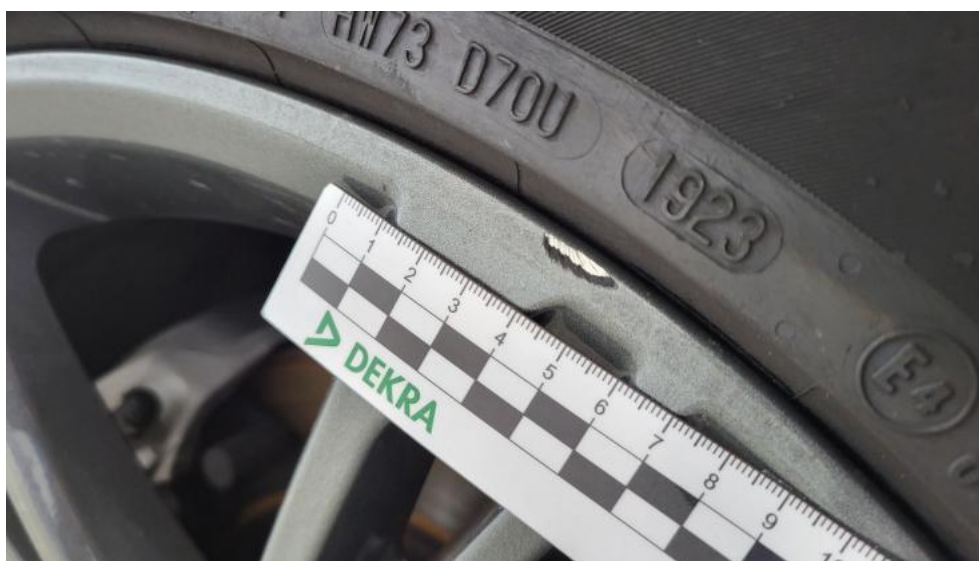
**Fot. 47.**

Felga aluminiowa przednia P - Rysa/odprysk 1

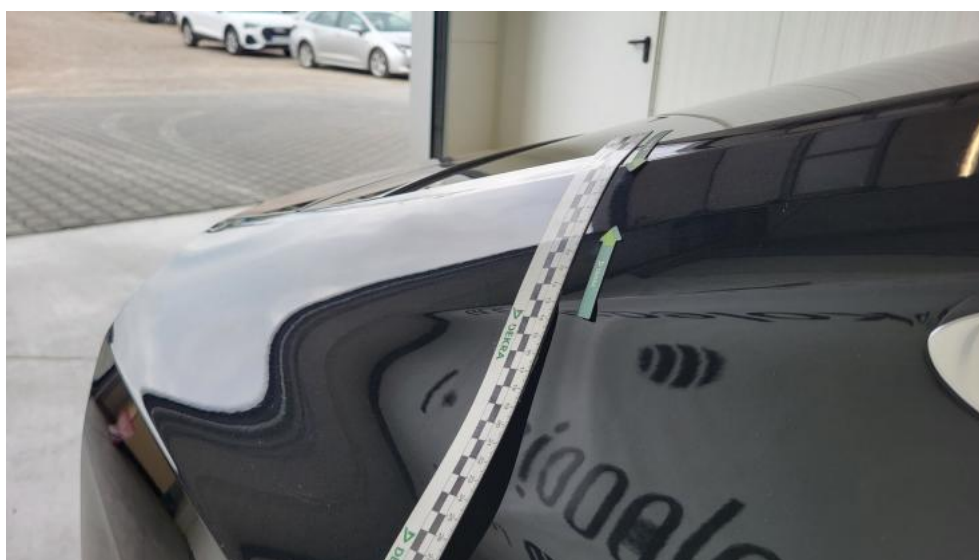
**Fot. 48.**

Ścianka tylna P / Ścianka boczna P - Wgniecenie/odkształcenie 1

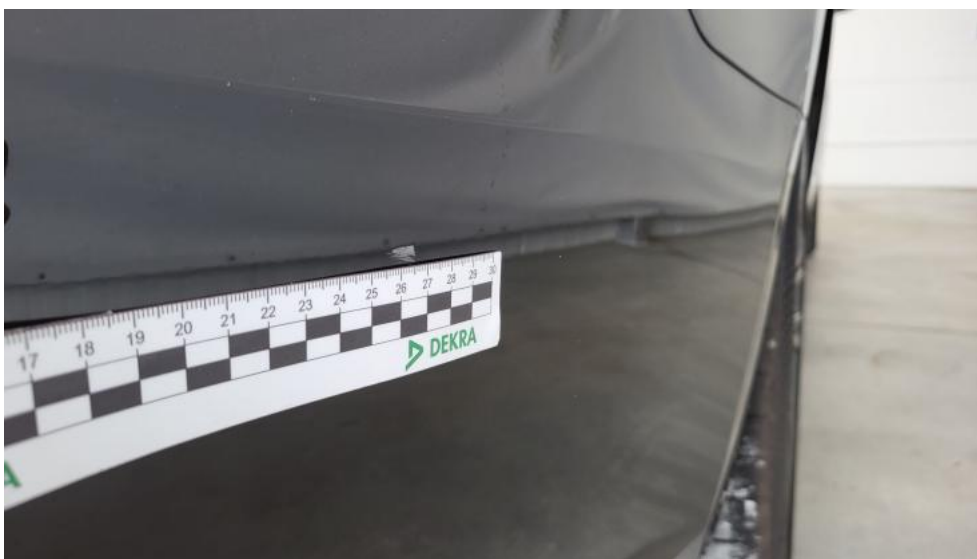
**Fot. 49.**

Zderzak tylny - Rysa/odprysk 1

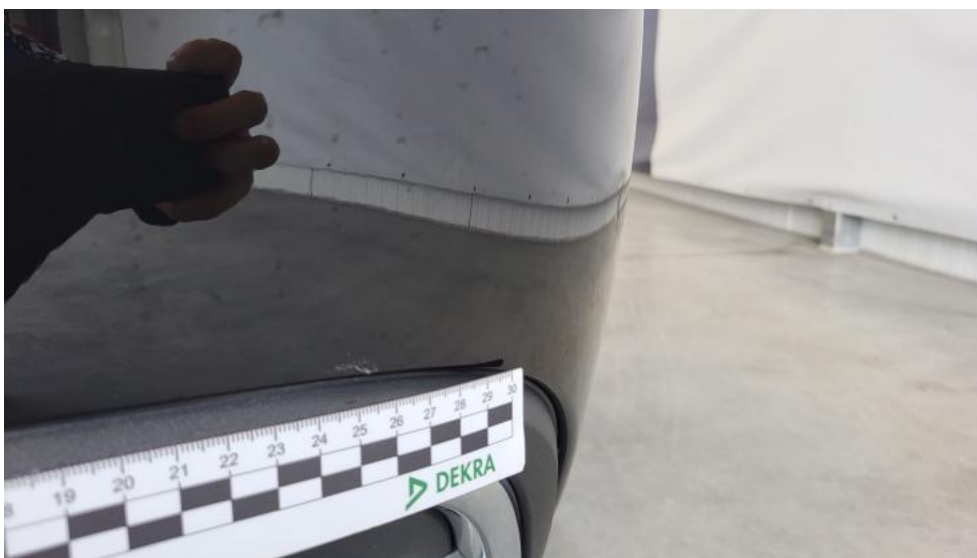
**Fot. 50.**

Zderzak tylny - Rysa/odprysk 2

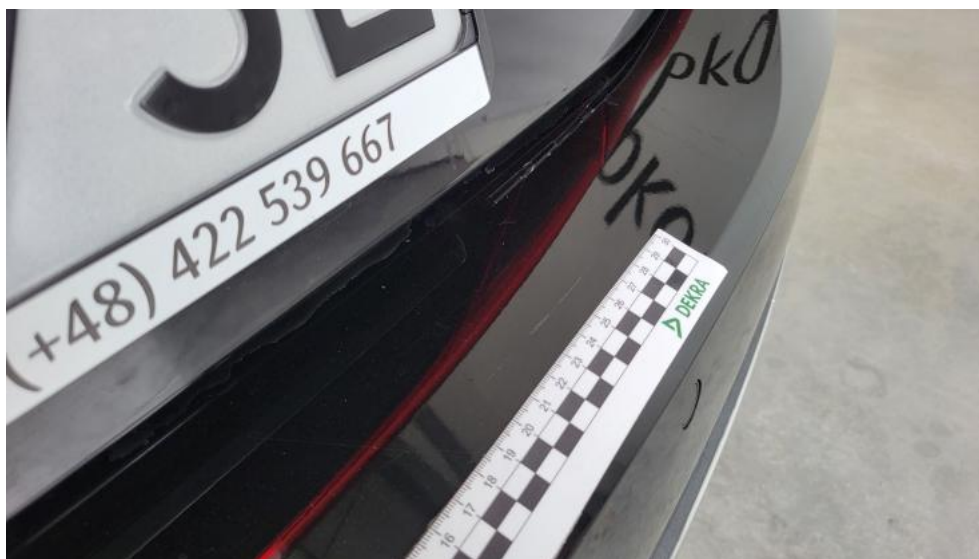
**Fot. 51.**

Zderzak tylny() - Rysa/odprysk 3

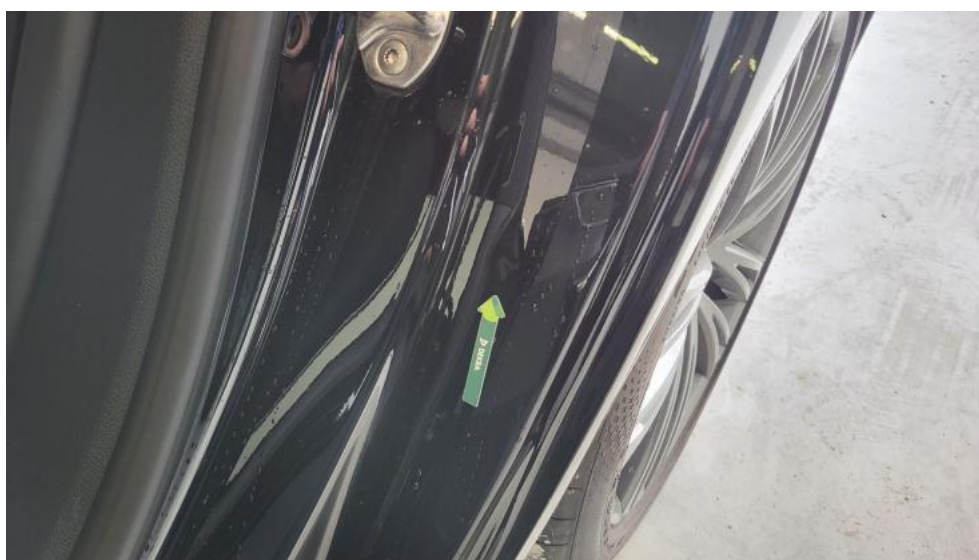
**Fot. 52.**

Błotnik tylny L / Ściana boczna L - Wgniecenie/odkształcenie 1

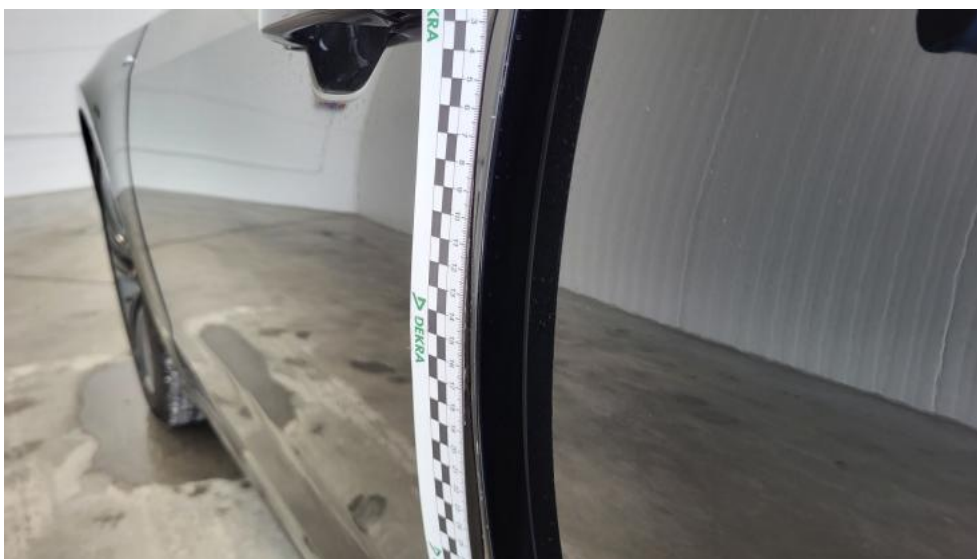
**Fot. 53.**

Drzwi przed L - Rysa/odprysk 1

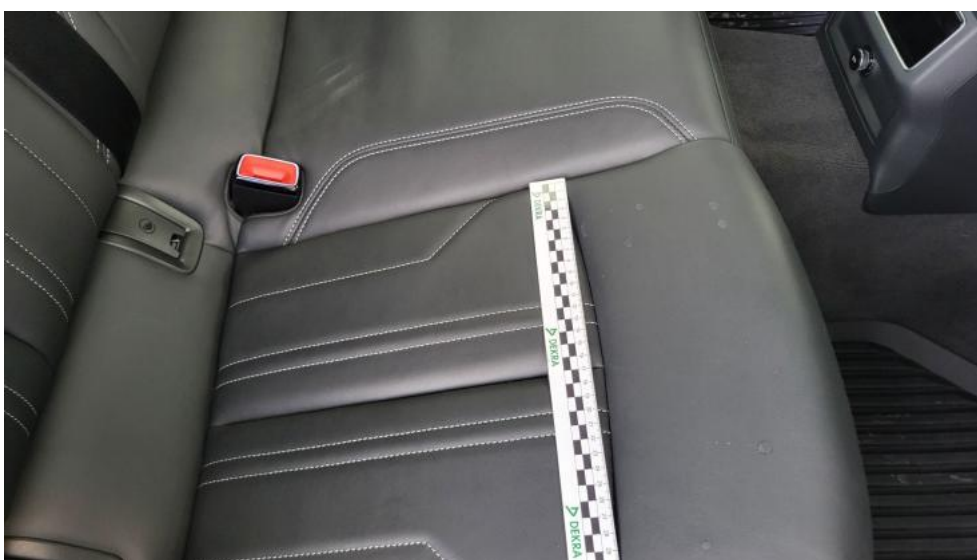
**Fot. 54.**

Rysy na samochodzie. Pierwsza rejestracja w kraju. 25.04.2024. Pomimo zamknięcia pokrywy silnika, komunikat o wymaganym zamknięciu. Odpryski na szybie czołowej. Widoczne wady lakiernicze. Brak zaślepek w tylnej kanapie.

Kanapa tyl. - Inne 1

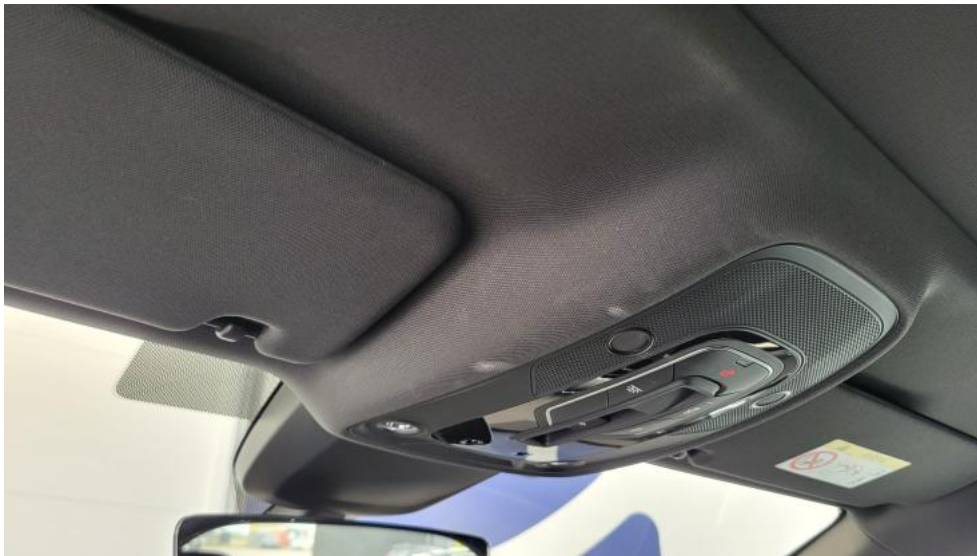
**Fot. 55.**  
Podsufitka - Inne 1

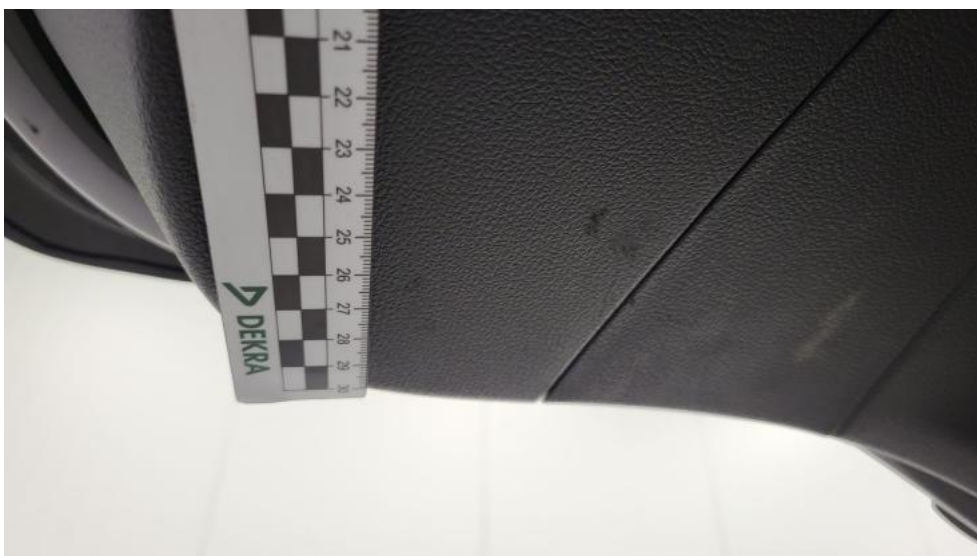
**Fot. 56.**  
Wykładzina pokrywy tylnej - Rysa/odprysk 1
