Nr zlecenia DEKRA: PKOL(W)/LODZ/20104/25/03/19
Nr zlecenia/szkody: 19/048005
Data zlecenia: 19-03-2025

Grupa obiektów (Eurotax)	samochody terenowe
Kod EC (Eurotax)	0133279
Producent	LAND ROVER
Model	Range Rover Sport 17-22
Typ/wersja	Range Rover S 2.0Si4 GPF S
Rodzaj nadwozia	KOM
Liczba drzwi/liczba miejsc	5/5
Masa własna [kg]	2205
Dopuszczalna masa całkowita [kg]	2900
Rozstaw osi 1/2	2923
Rodzaj silnika	z zapłonem iskrowym
Układ oczyszczana spalin	GPF
Pojemność silnika [ccm]	1997
Moc silnika [KM/kW]	300/221
Skrzynia biegów	automatyczna 8-biegowa
Nr rejestracyjny	WZ2935Y
VIN	SALWA2BXXLA895047
Data 1. rejestracji	14-11-2019
Data nast. bad. techn.	04-07-2025
Rok produkcji	2019
Stan licznika [km]	237 560 (odczytany)
Kolor nadwozia/rodzaj powłoki	biały/UNI

Pomiar grubości powłoki lakierowej poj.

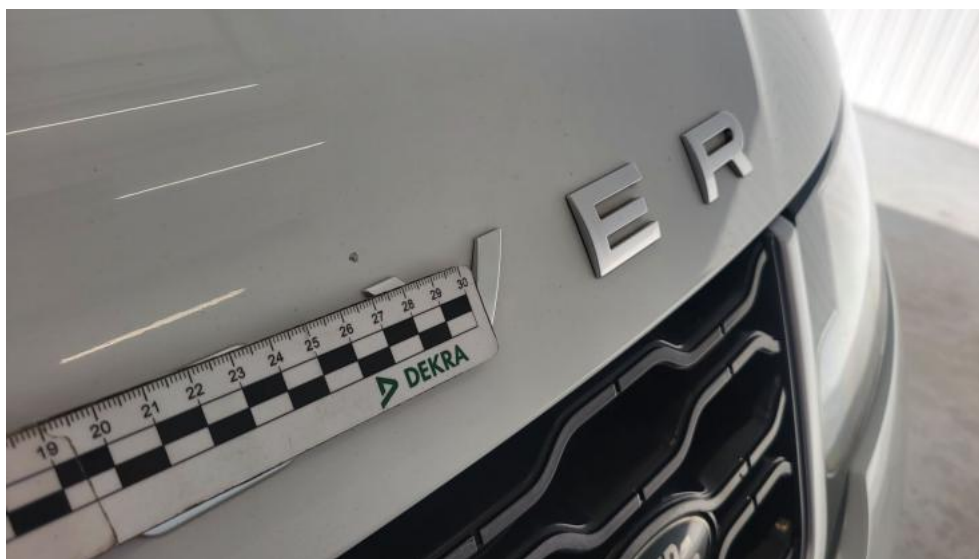
Fot. 37.
Pokrywa komory silnika - Rysa/odprysk 1

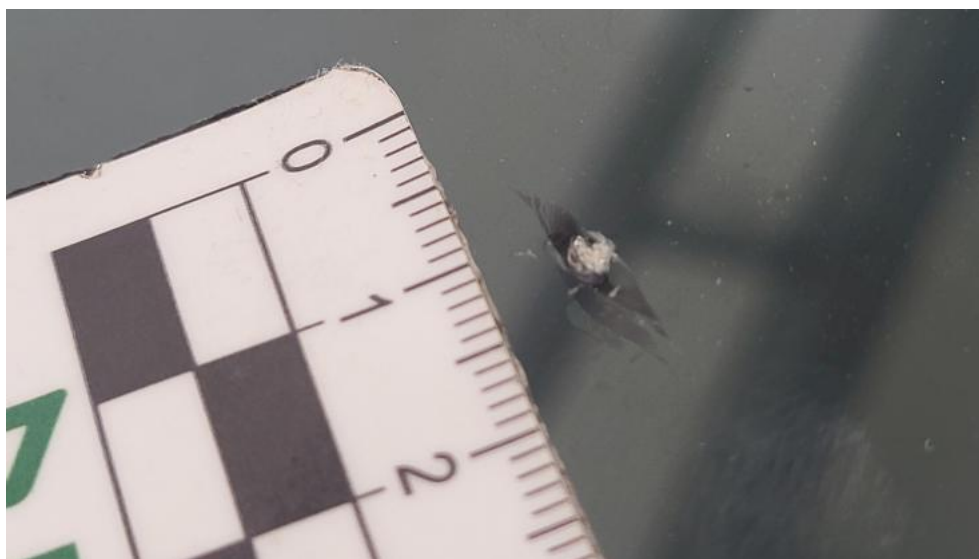
Rysy na samochodzie. Falujące obroty. Nietypowe odgłosy z komory silnika. Aktywna kontrolka ciśnienia w kołach. Odpryski na szybie czołowej.

Fot. 39.
Szyba czołowa - Pęknięcie/rozerwanie 1

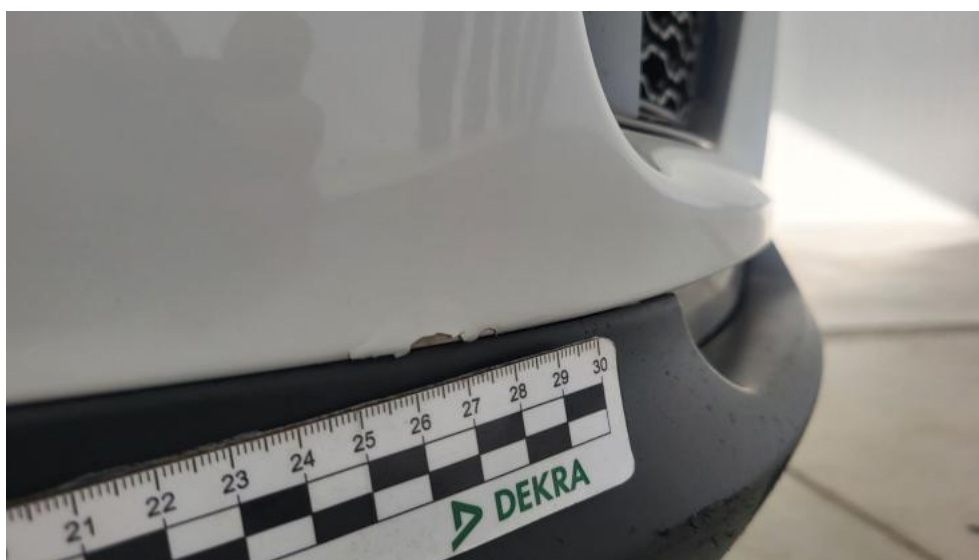
Fot. 40.
Zderzak - Rysa/odprysk 1

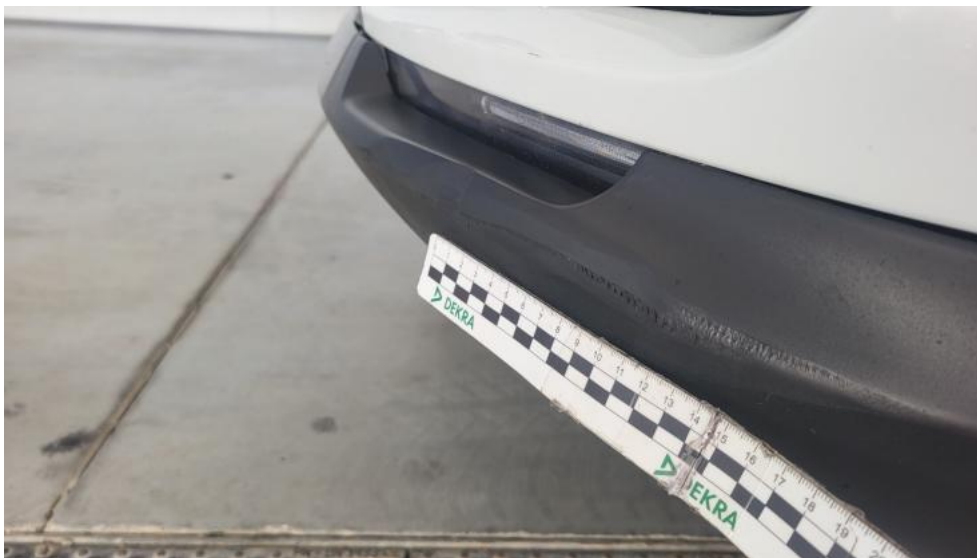
Fot. 41.
Zderzak przedni cz L - Wgniecenie/odkształcenie 1

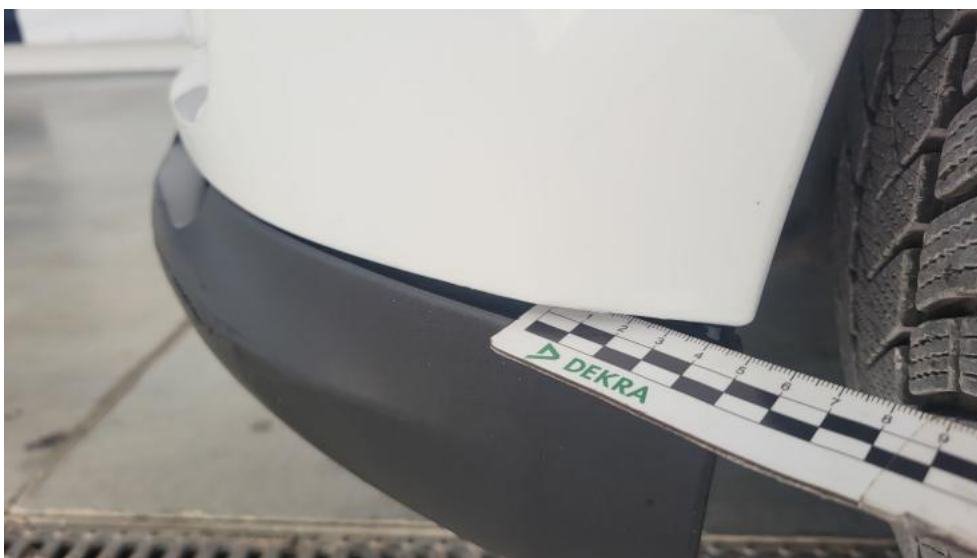
Fot. 42.
Zderzak przedni cz L - Inne 1

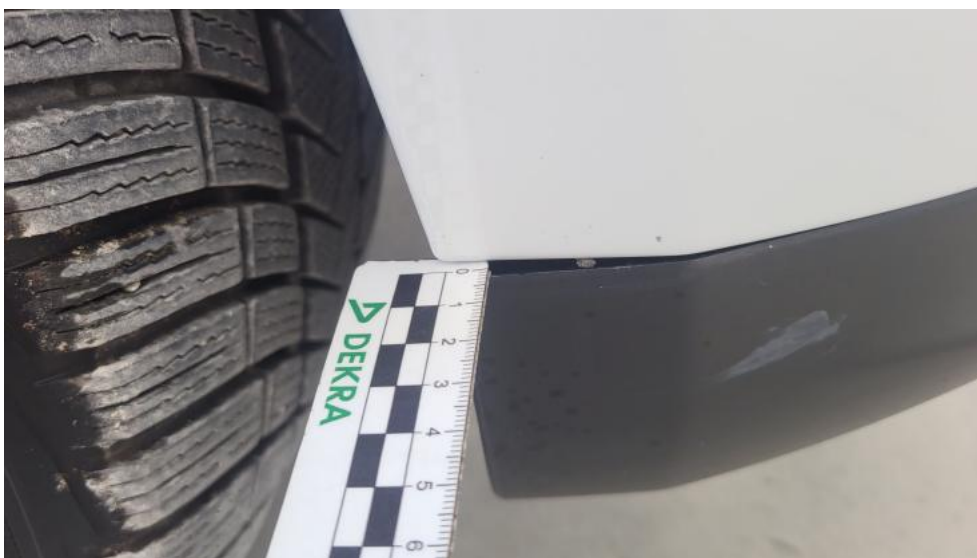
Fot. 44.
Zderzak przedni cz P - Inne 1

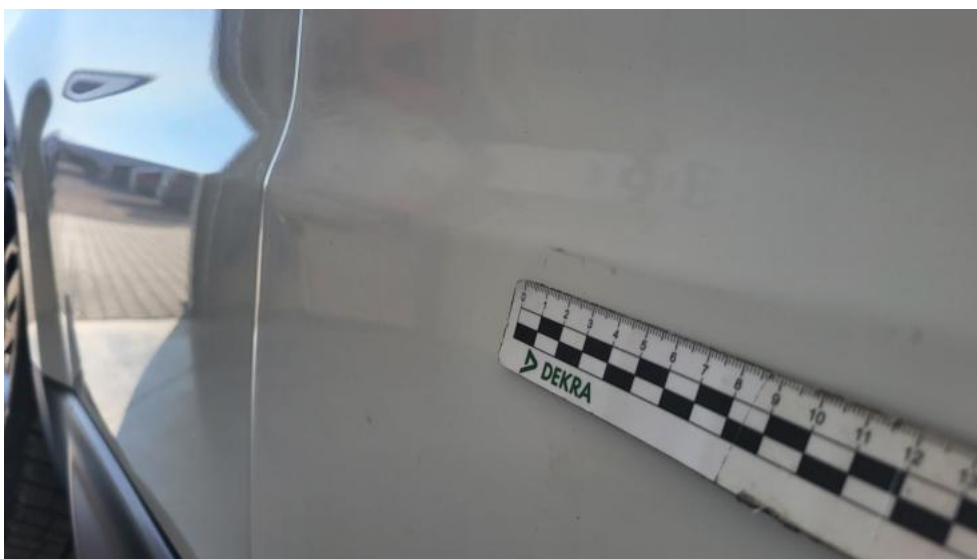
Fot. 45.
Drzwi przednie P - Rysa/odprysk 1

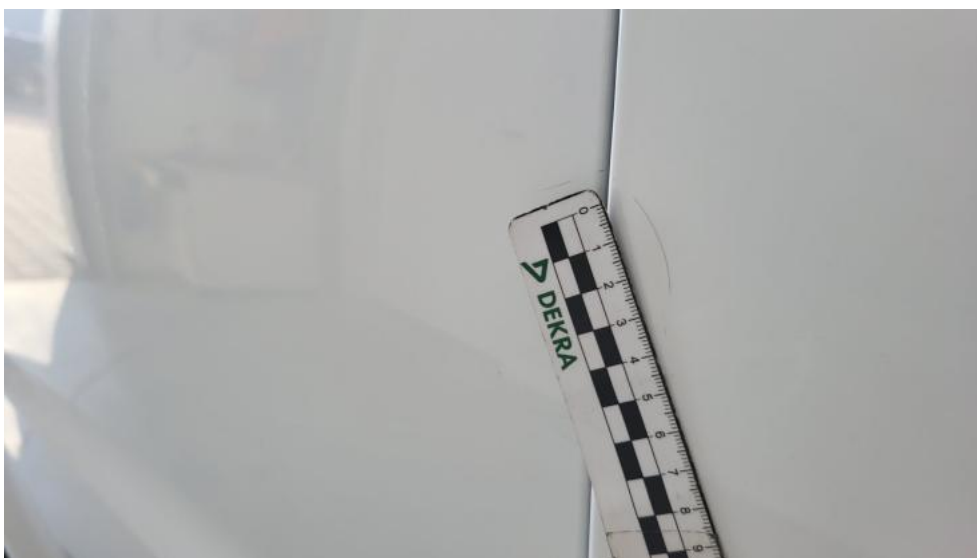
Fot. 46.
Drzwi przednie P - Rysa/odprysk 2

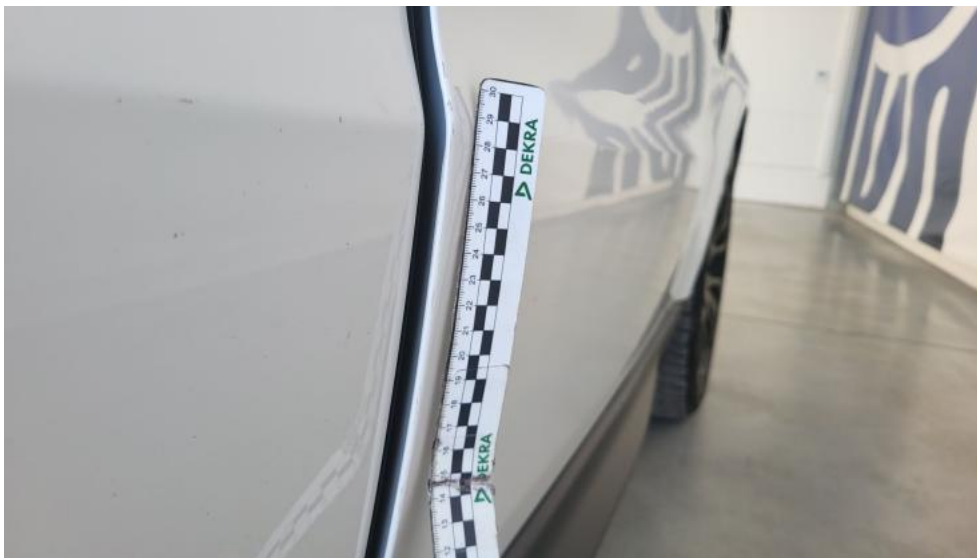
Fot. 47.
Drzwi przednie P() - Rysa/odprysk 3

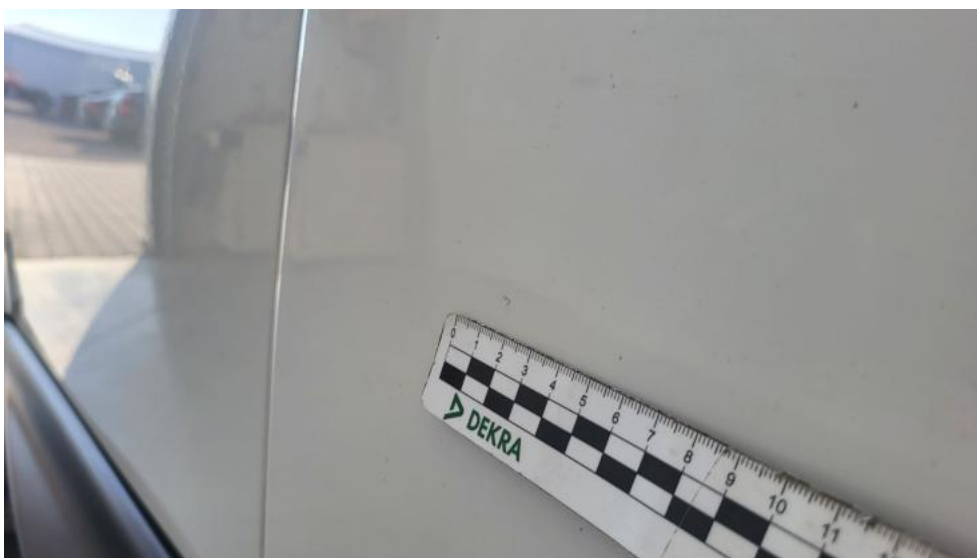
Fot. 48.
Drzwi przednie P - Wgniecenie/odkształcenie 1

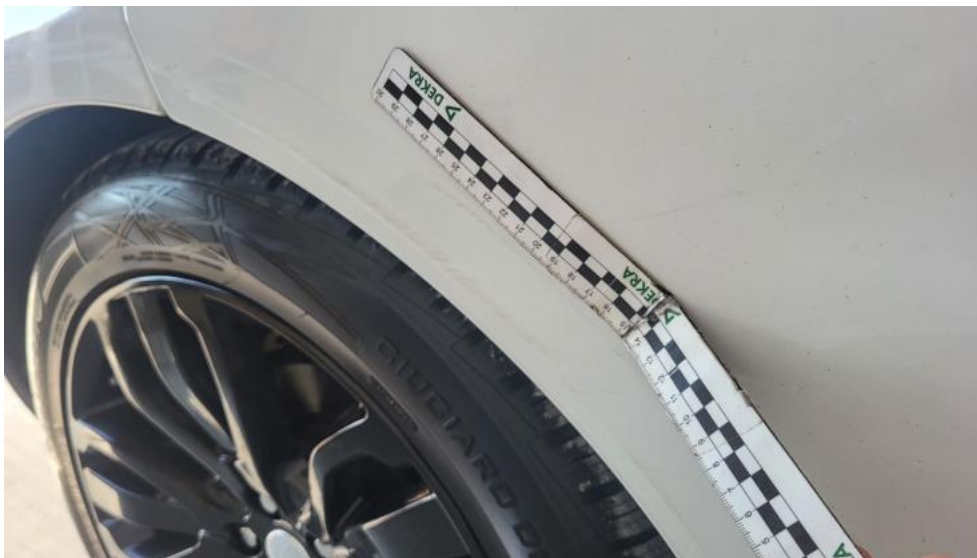
Fot. 49.
Drzwi tylne P - Rysa/odprysk 1

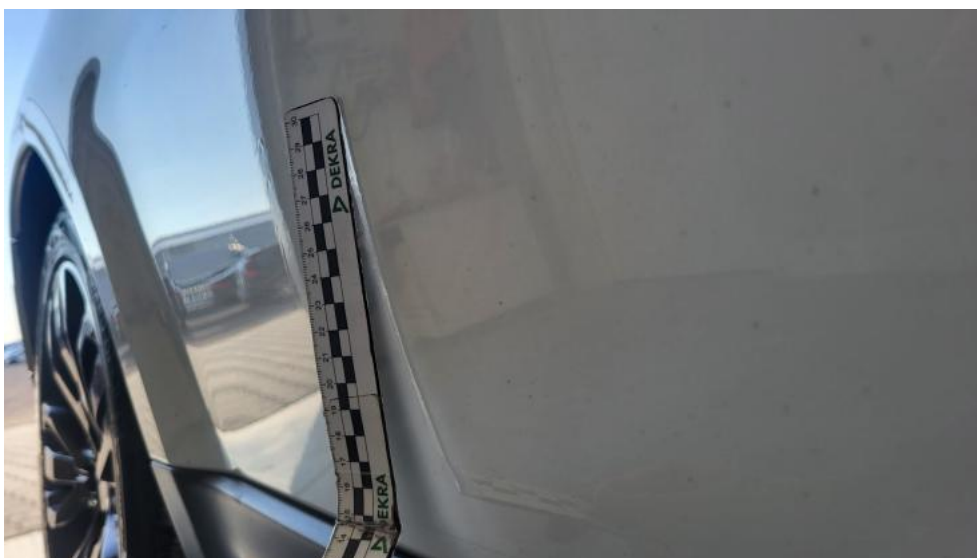
Fot. 50.
Drzwi tylne P - Wgniecenie/odkształcenie 1

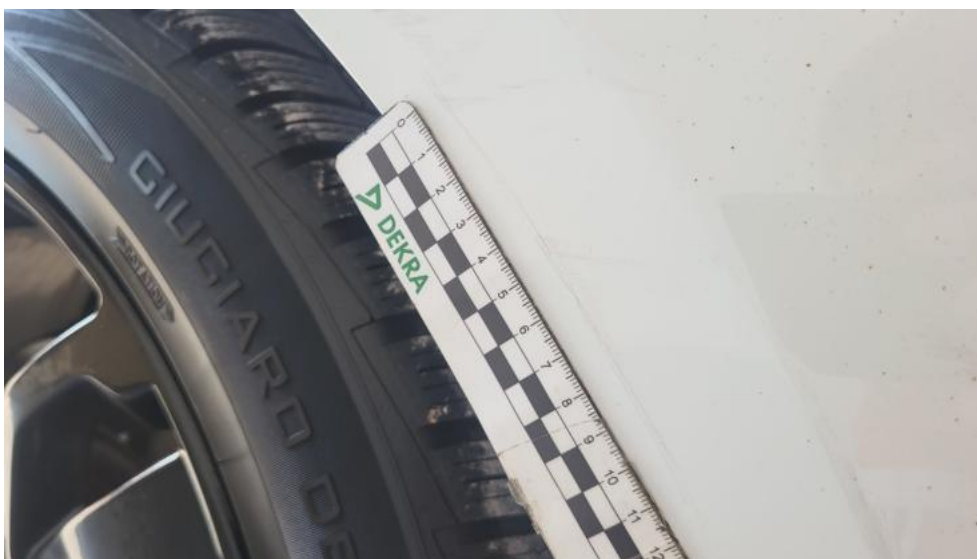
Fot. 51.
Drzwi tylne P - Pęknięcie/rozerwanie 1

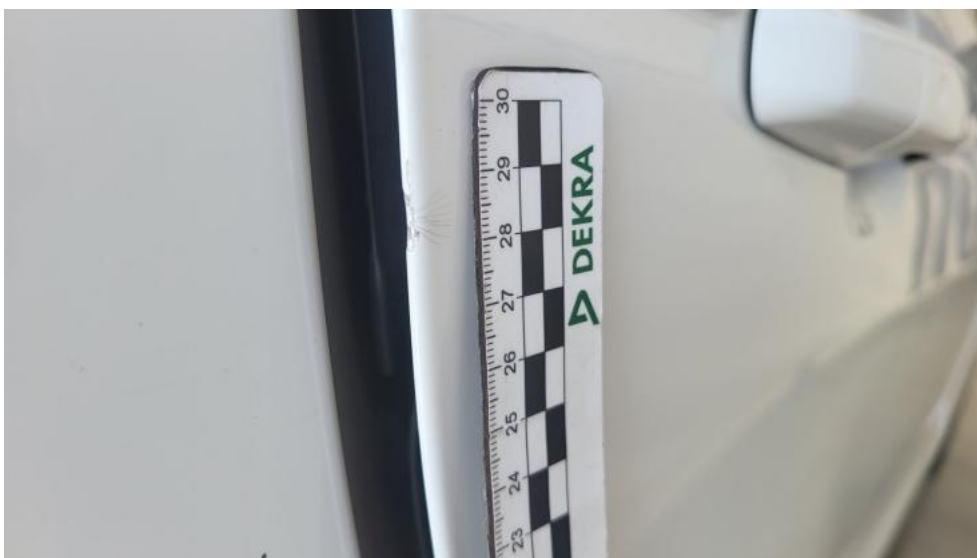
Fot. 52.
Drzwi tylne P - Pęknięcie/rozerwanie 2

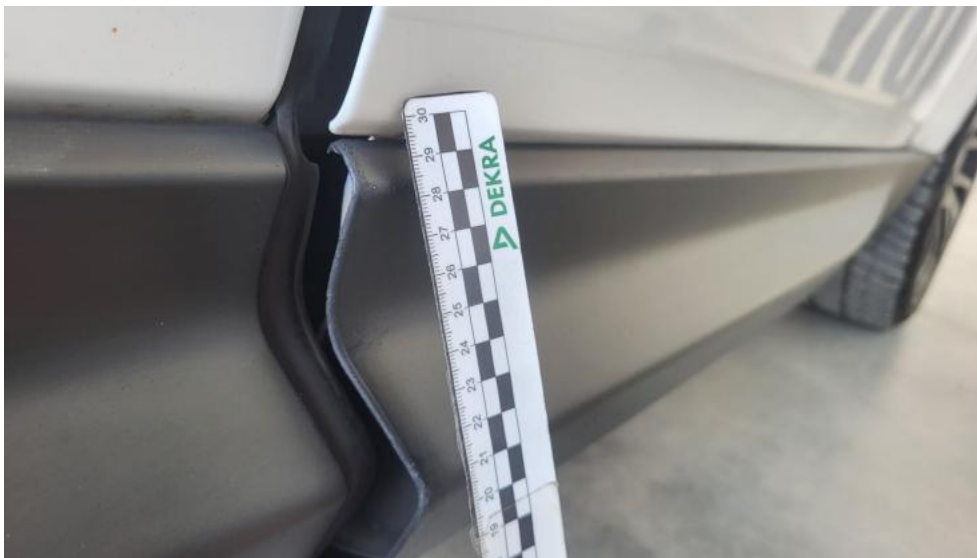
Fot. 53.

Listwa drzwi przednich P - Rysa/odprysk 1

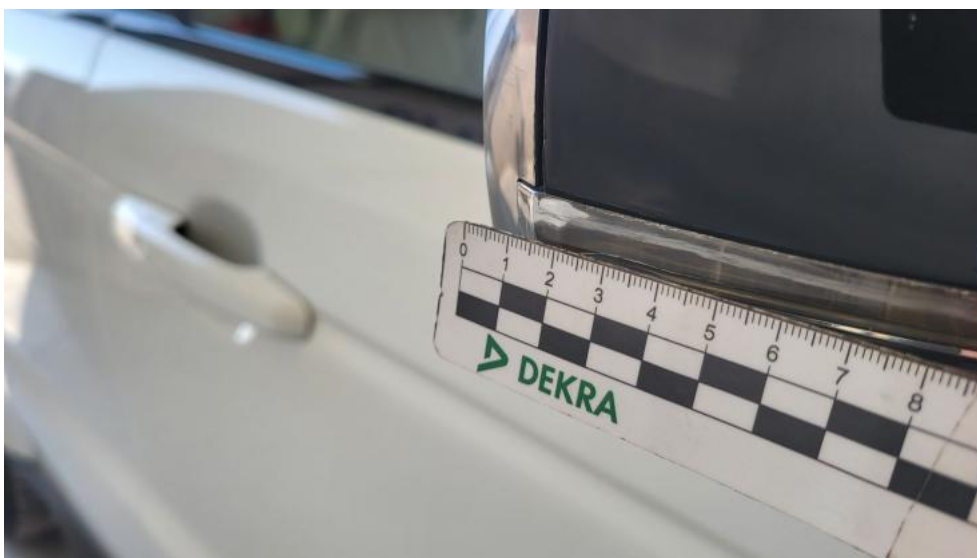
Fot. 54.

Lusterko zew P - Rysa/odprysk 1

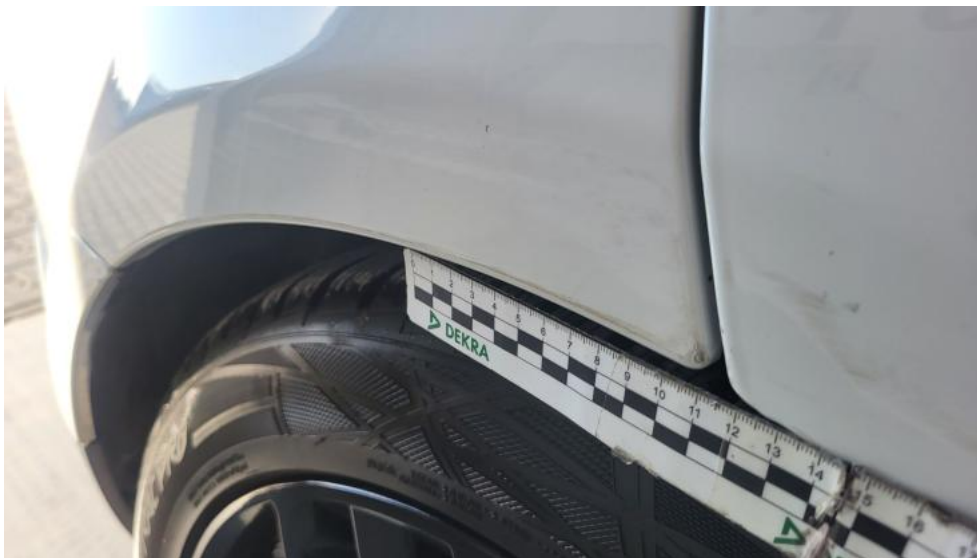
Fot. 55.
Błotnik tylny P / Ściana boczna P - Rysa/odprysk 1

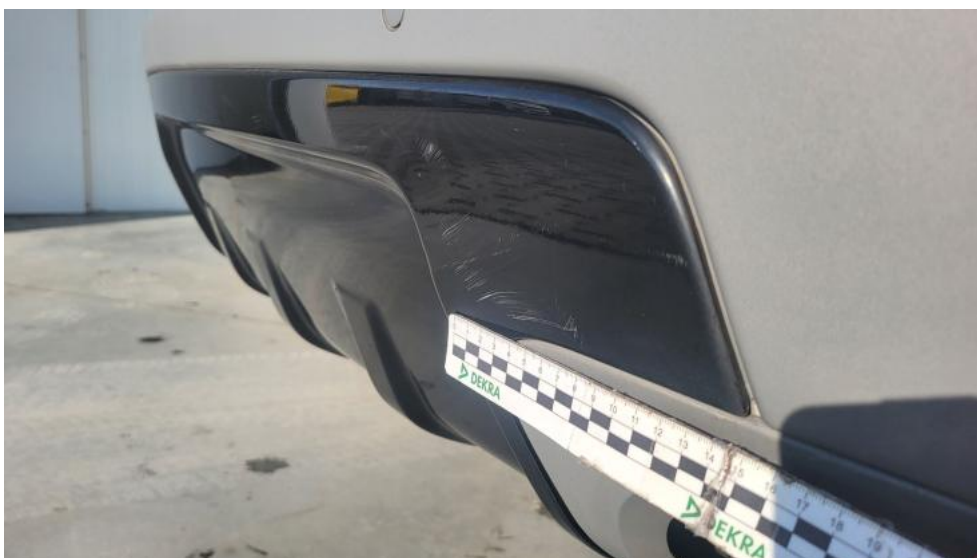
Fot. 56.
Zderzak tylny cz dolna - Rysa/odprysk 1

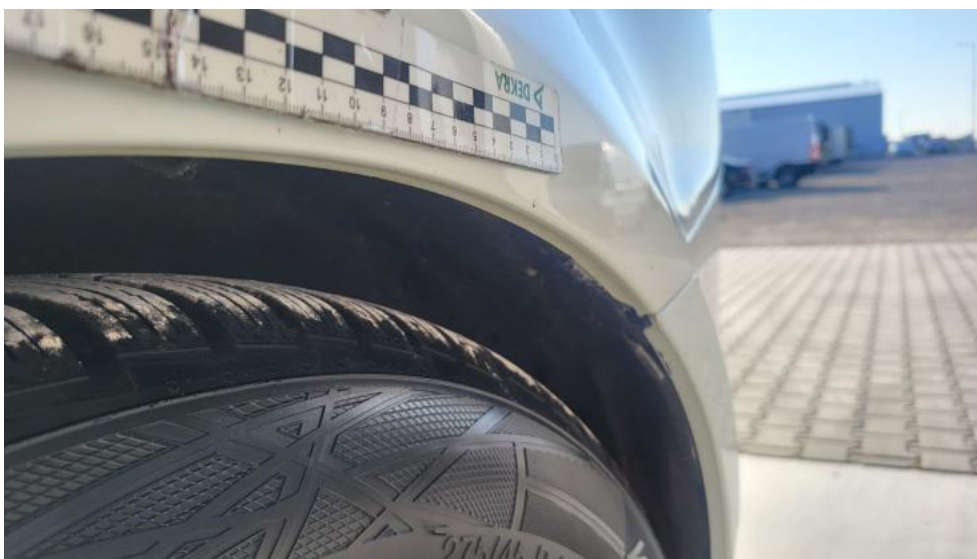
Fot. 57.
Błotnik tylny L / Ściana boczna L - Wgniecenie/odkształcenie 1

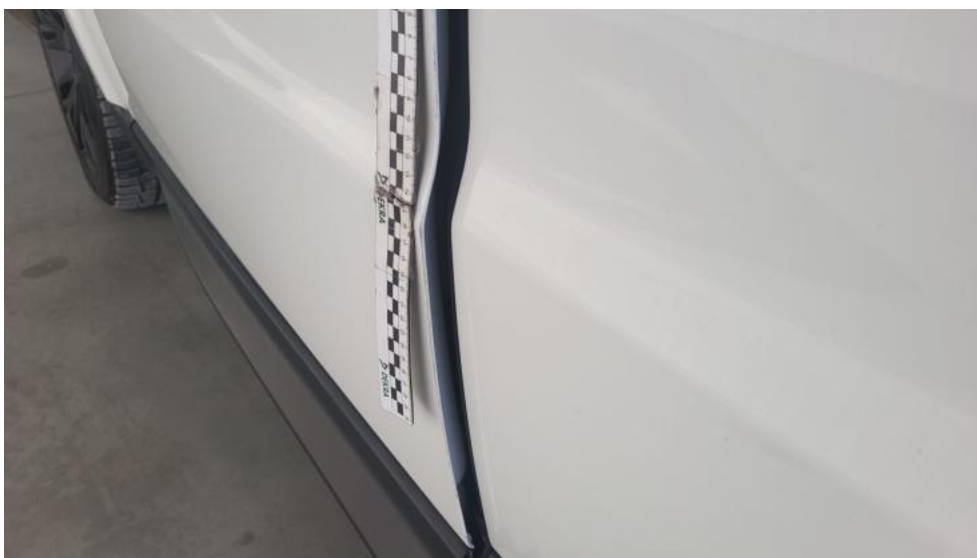
Fot. 58.
Drzwi przed L - Rysa/odprysk 1

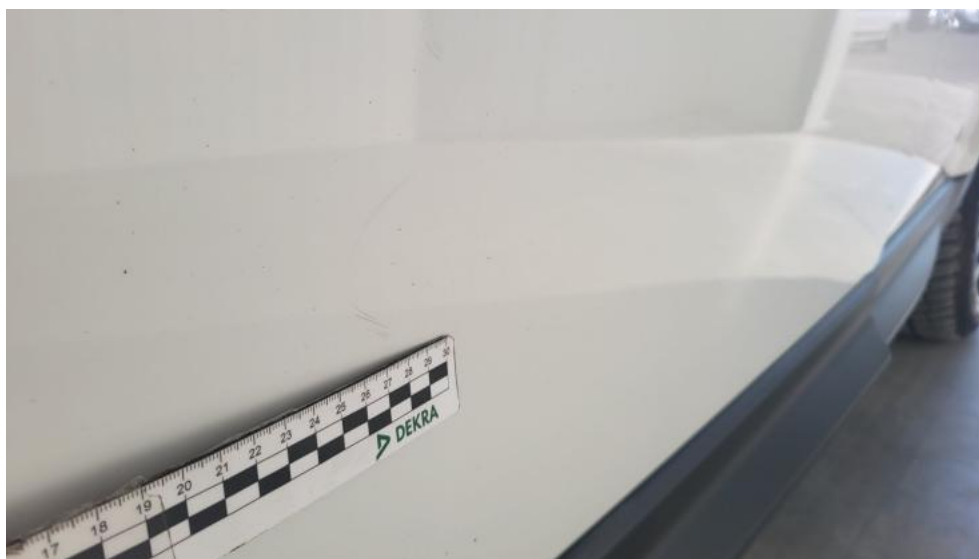
Fot. 59.
Drzwi przed L - Rysa/odprysk 2

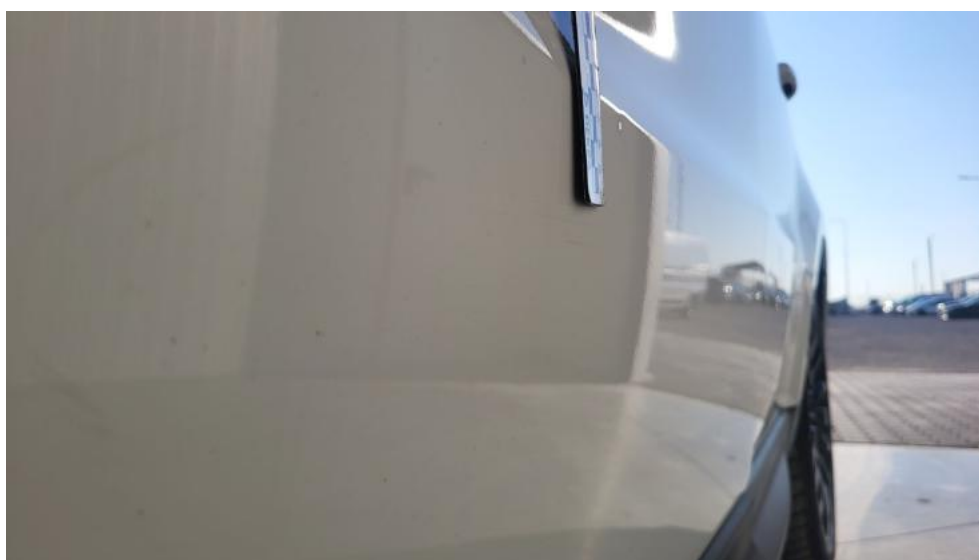
Fot. 60.
Drzwi przed L - Wgniecenie/odkształcenie 1

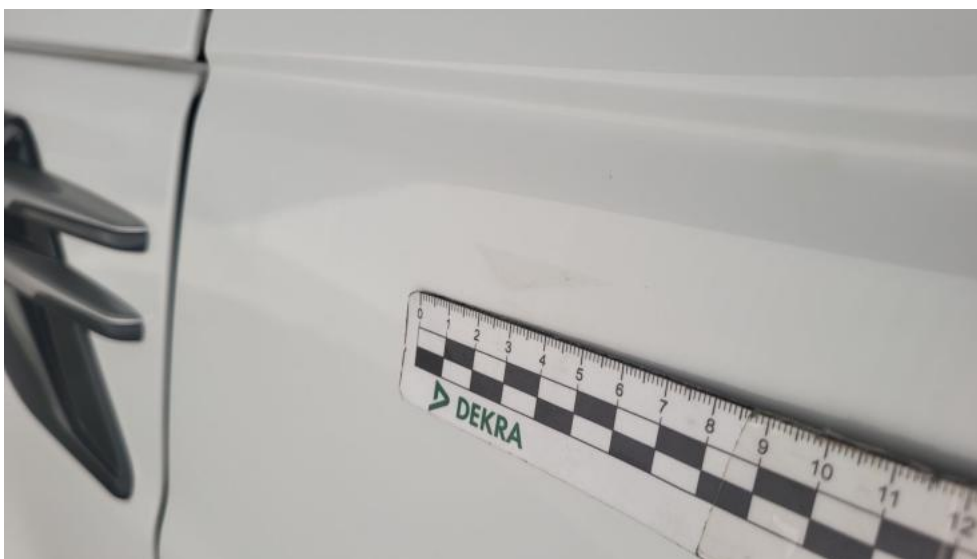
Fot. 61.
Drzwi przed L - Inne 1

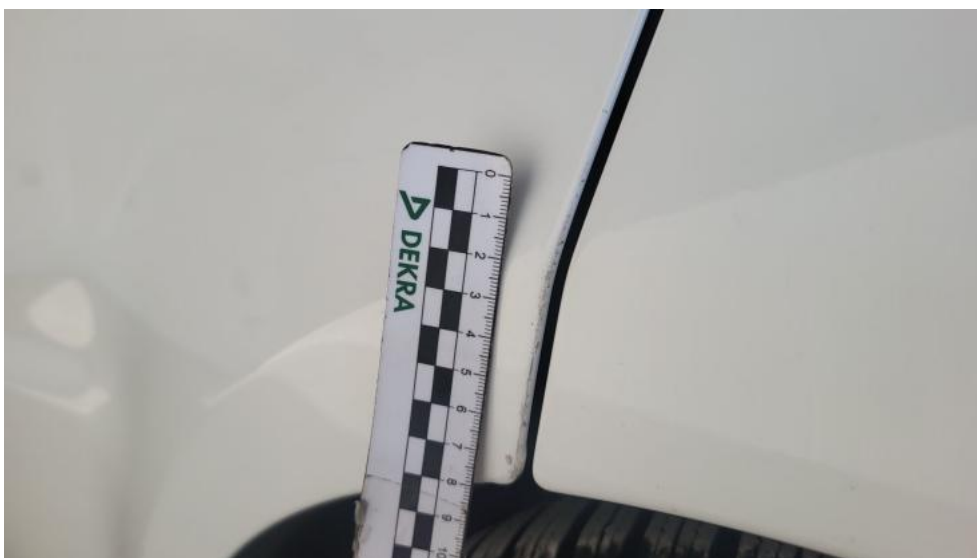
Fot. 62.
Drzwi tylne L - Rysa/odprysk 1

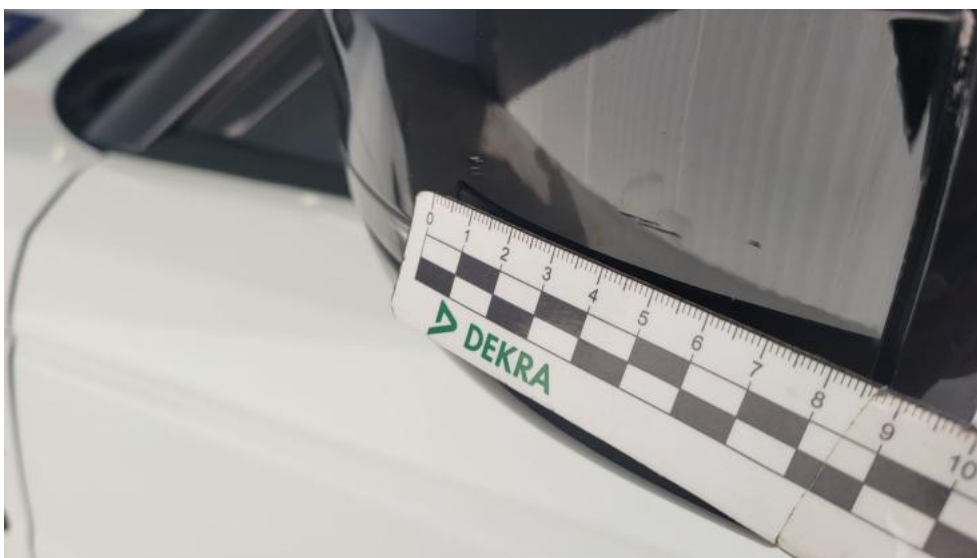
Fot. 64.
Lusterko zew L - Rysa/odprysk 1

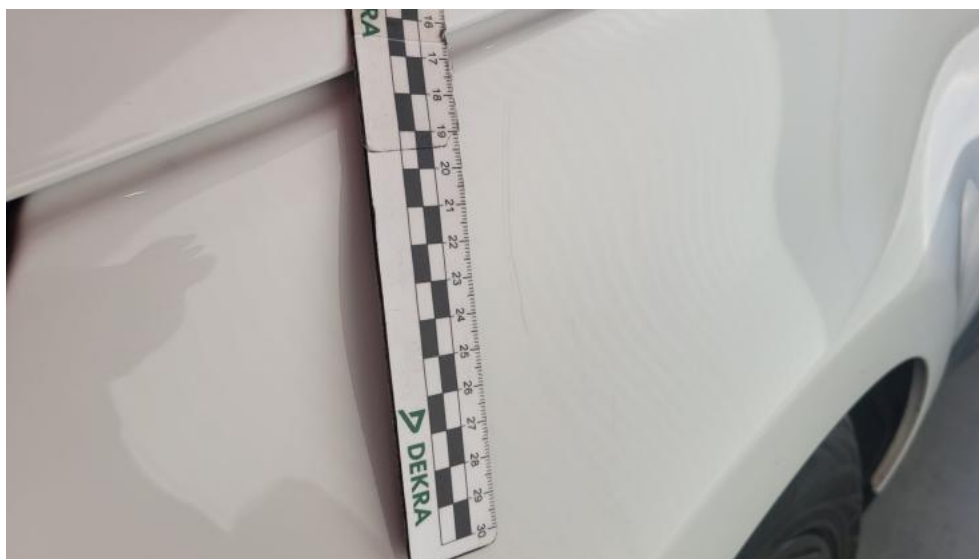
Fot. 65.
Błotnik przedni L - Rysa/odprysk 1

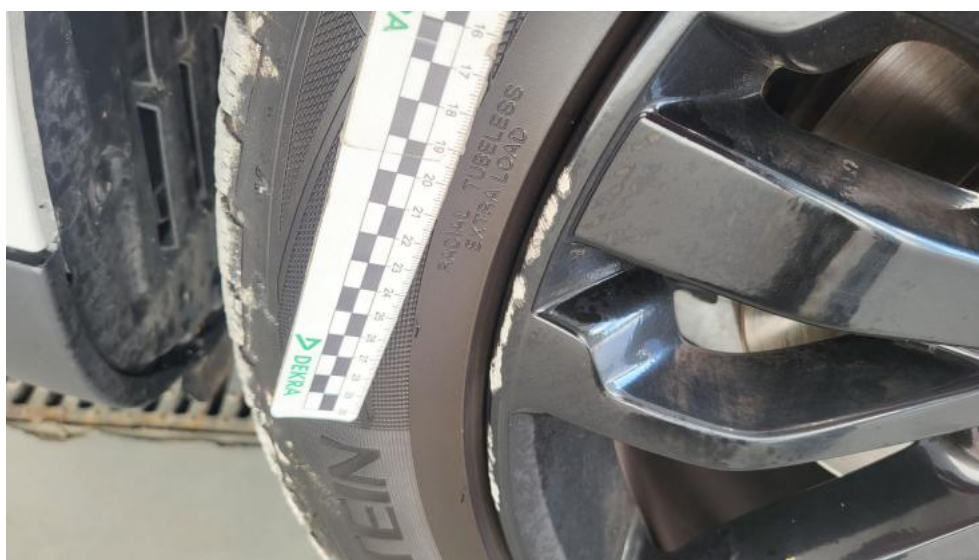
Fot. 66.
Felga Aluminiowa przednia L - Rysa/odprysk 1

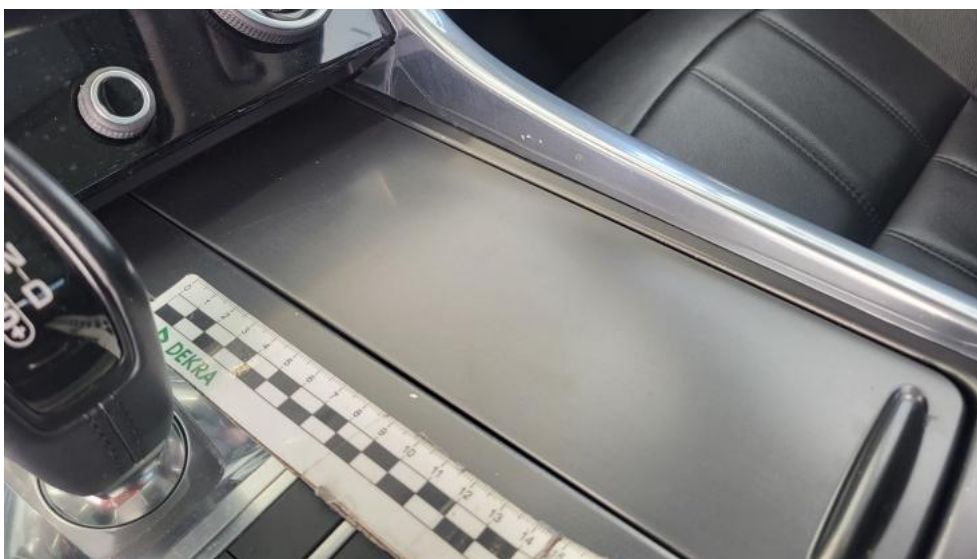
Fot. 67.
Konsola tunelu śr. - Rysa/odprysk 1

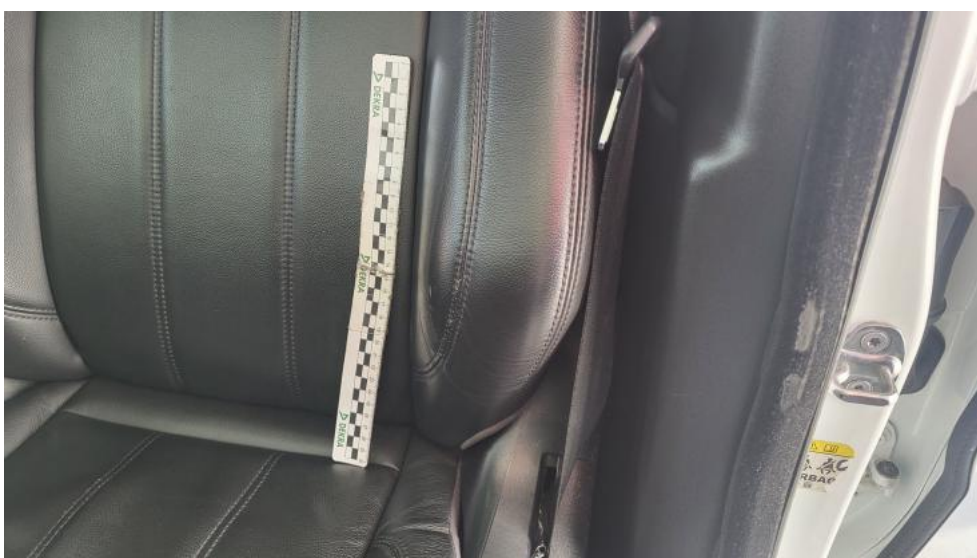
Fot. 68.
Fotel prz. lew. - Inne 1

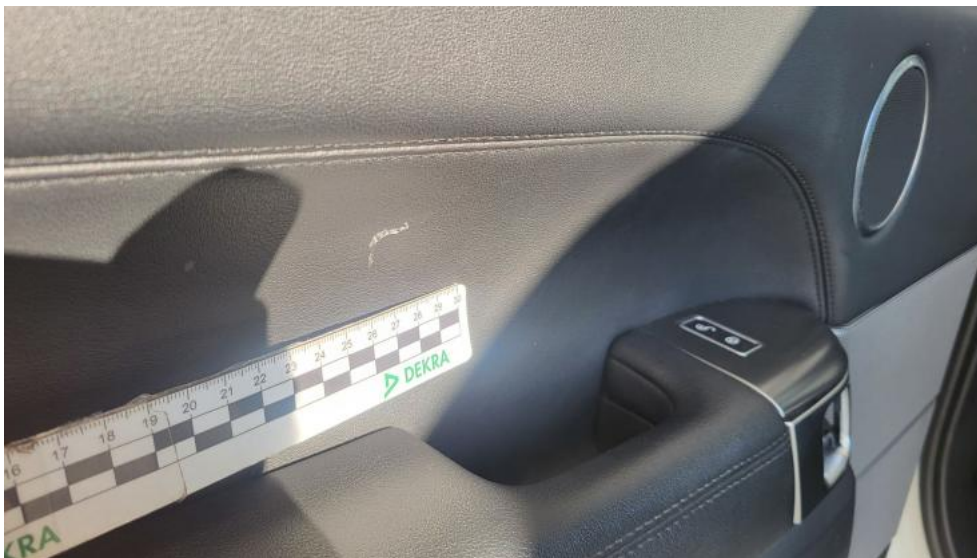
Fot. 69.
Tapicerka drzwi przednich L - Rysa/odprysk 1

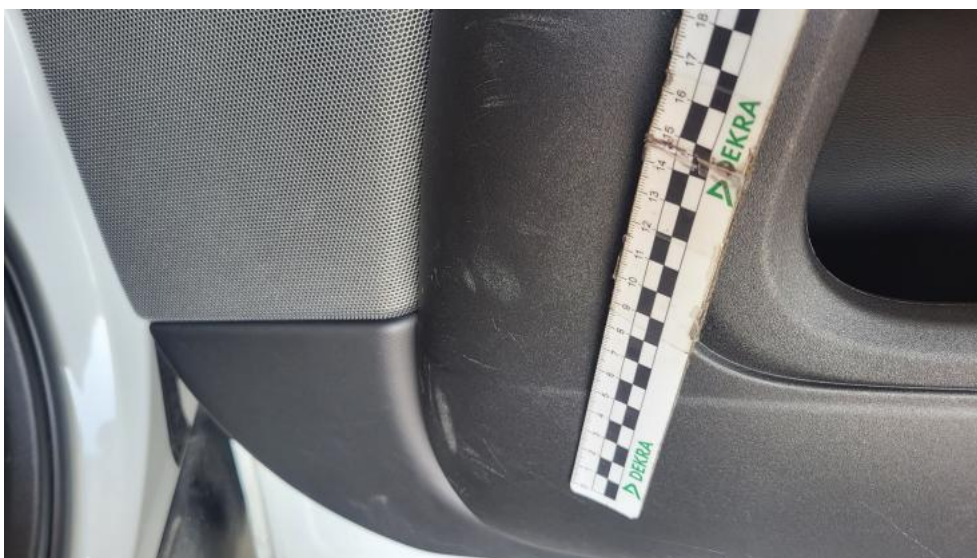
Fot. 70.
Tapicerka drzwi tylnych P - Rysa/odprysk 1

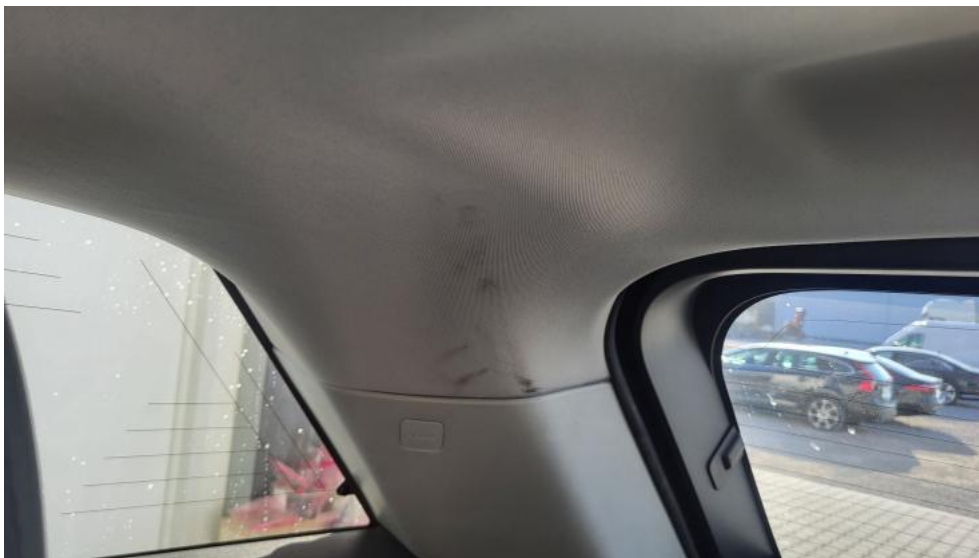
Fot. 71.
Podsufitka - Inne 1

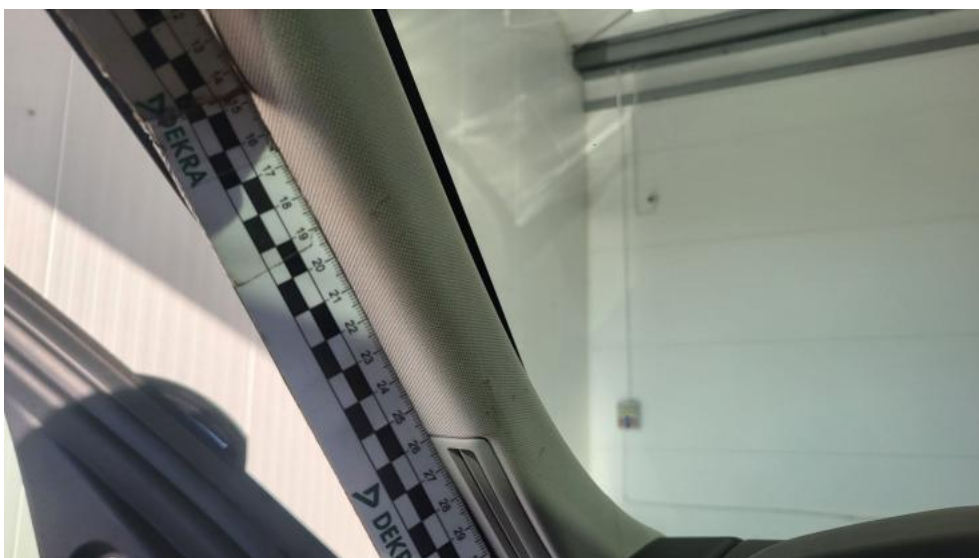
Fot. 72.
Wykładzina(y) słupka przedniego L - Inne 1

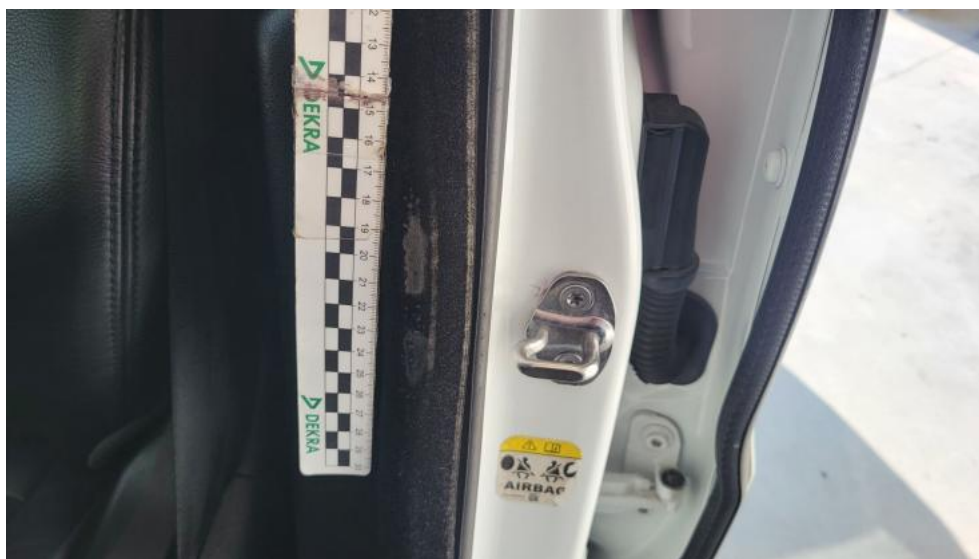
Fot. 73.
Wykładzina(y) słupka środkowego L - Inne 1

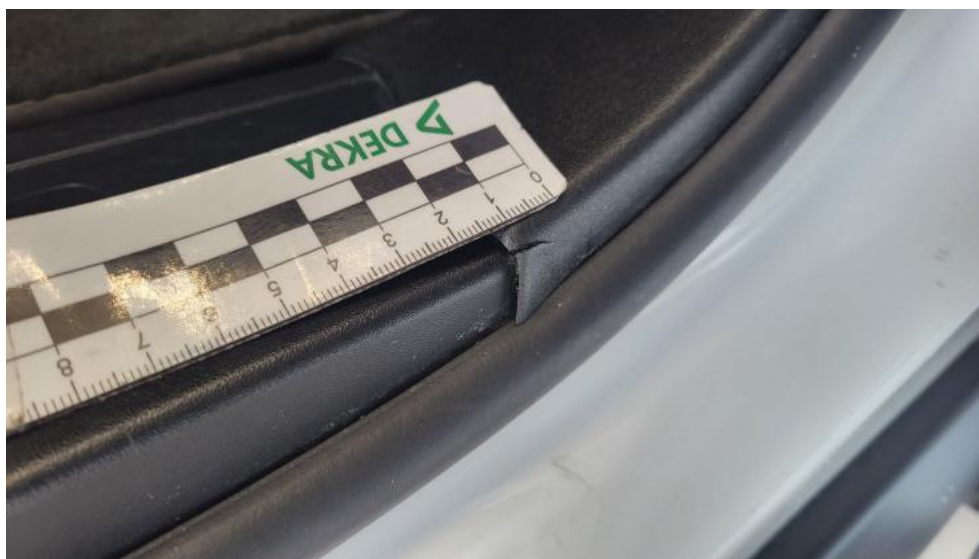
Fot. 75.

Listwy progowe praw. - Pęknięcie/rozerwanie 1
