Nr zlecenia DEKRA: PKOL(W)/LODZ/33757/25/05/12  
Nr zlecenia/szkody: 24/008703  
Data zlecenia: 12-05-2025

| Producent | JEEP |
| Model | Grand Cherokee 16-20 |
| VIN | 1C4RJFBM0GC460940 |

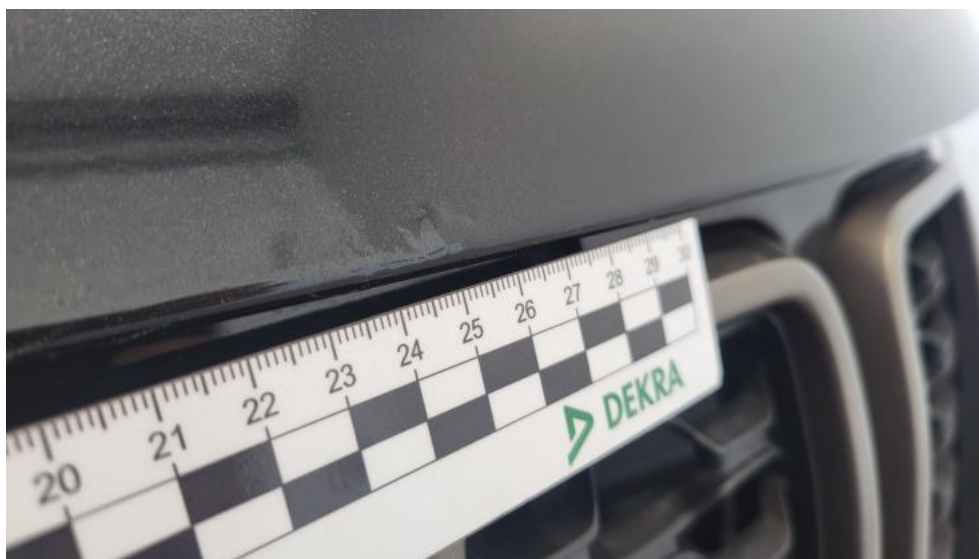
Pokrywa komory silnika - Inne 1

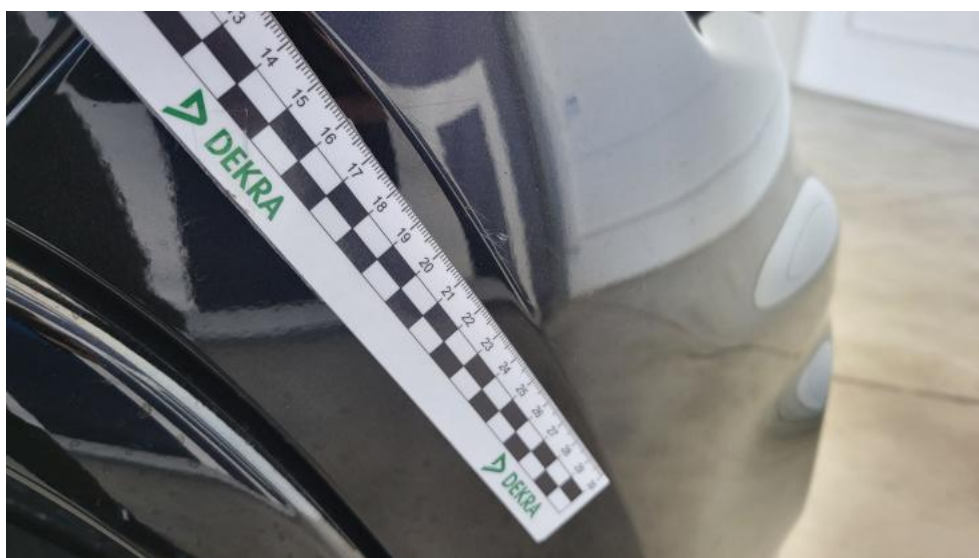
Zderzak - Rysa/odprysk 1

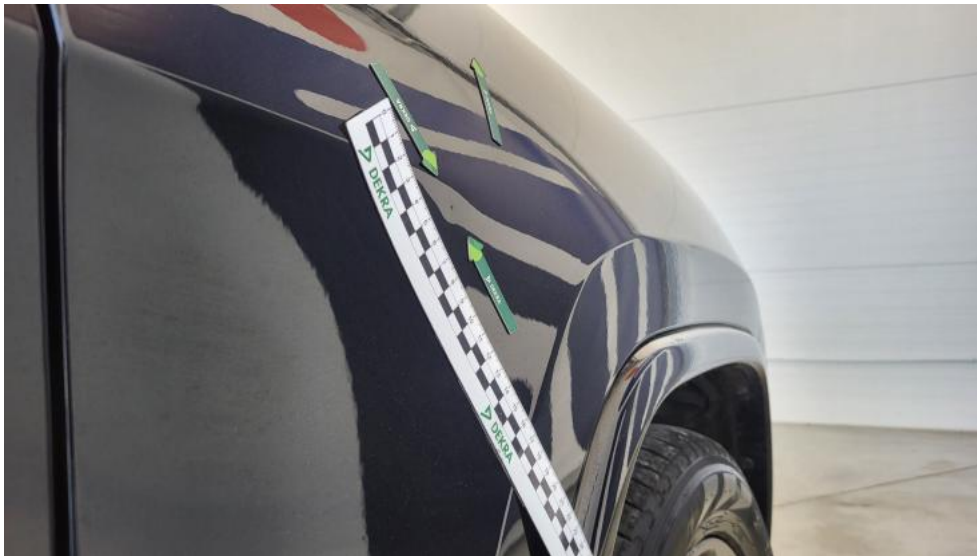
Błotnik przedni P - Wgniecenie/odkształcenie 1

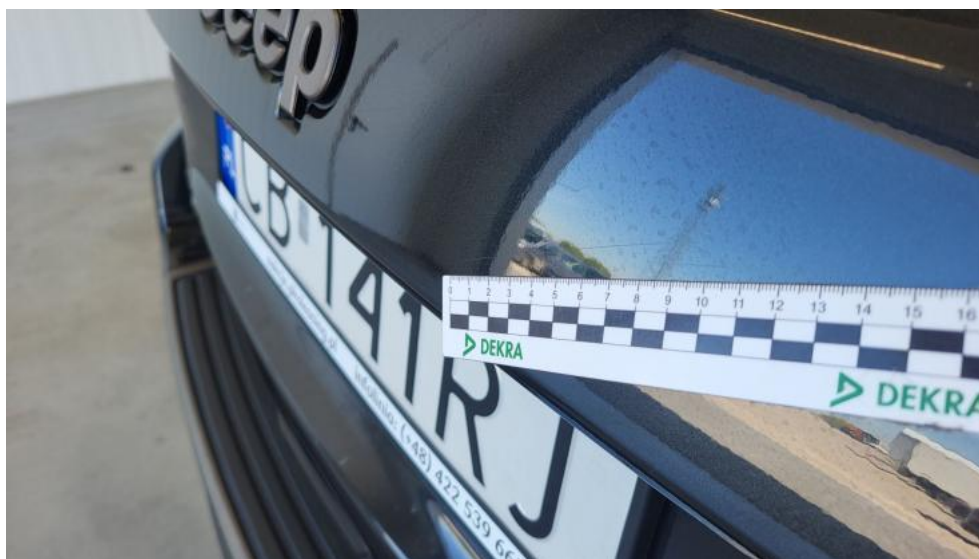
**Fot. 51.**  
Pokrywy bagażnika - Rysa/odprysk 1

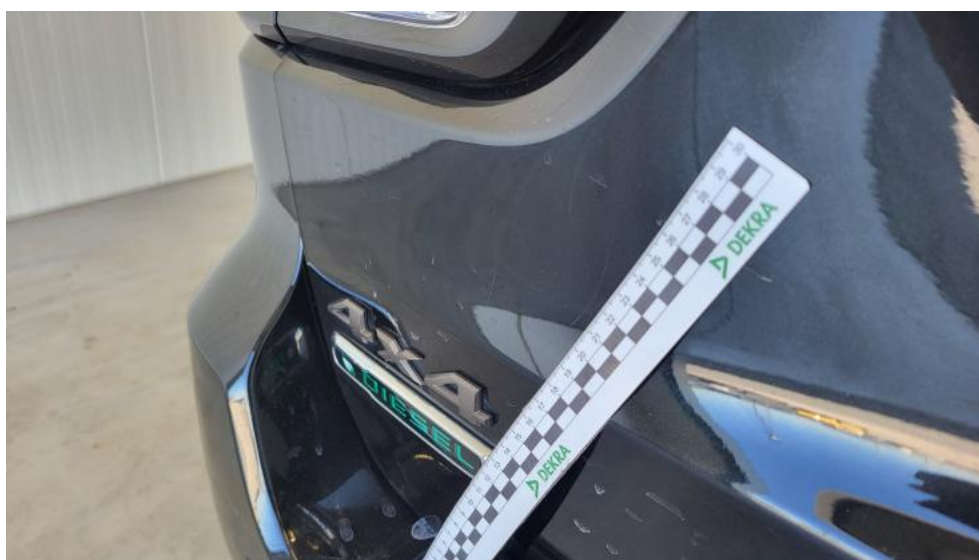
**Fot. 52.**  
Pokrywy bagażnika - Rysa/odprysk 2

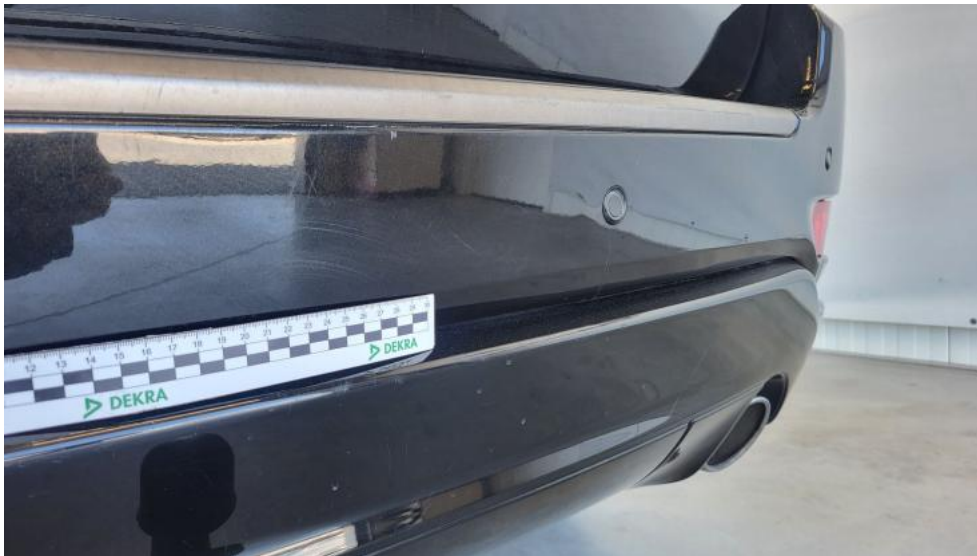
**Fot. 53.**  
Zderzak tylny - Rysa/odprysk 1

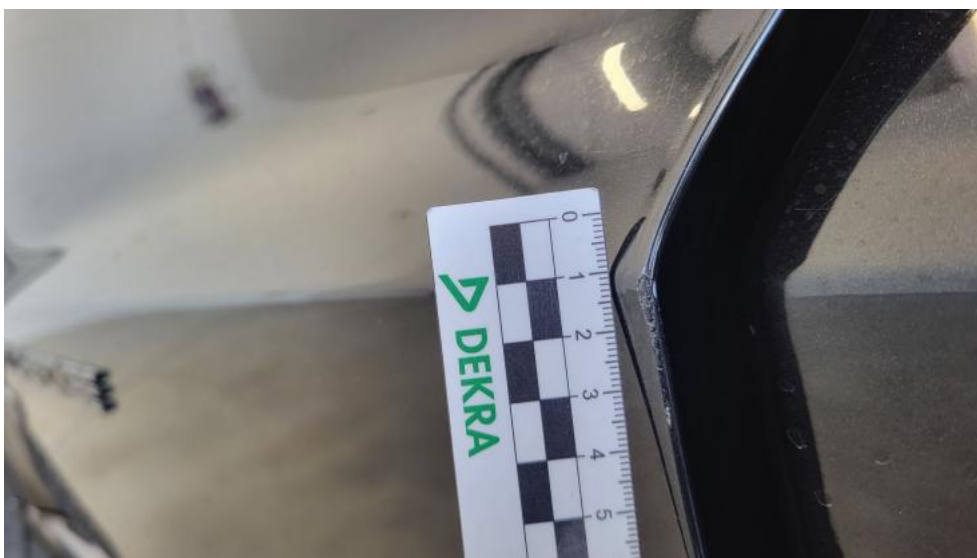
**Fot. 54.**  
Drzwi przed L - Rysa/odprysk 1

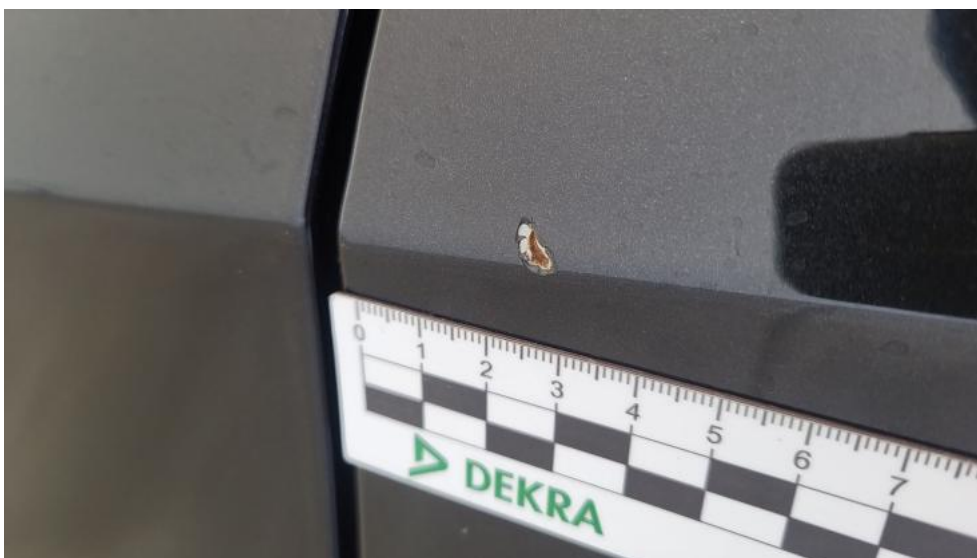
Drzwi tylne L - Inne 1

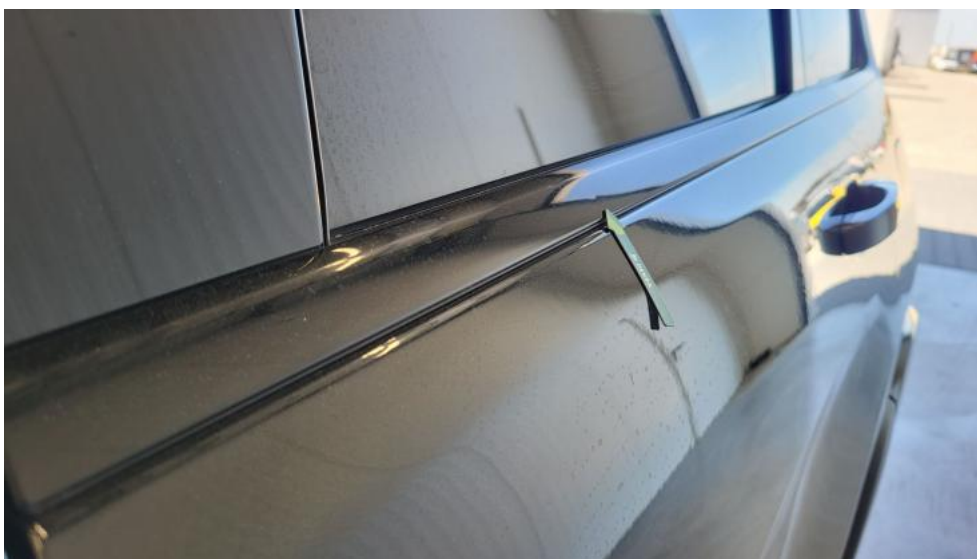
Listwa drzwi tylnych L - Wgniecenie/odkształcenie 1

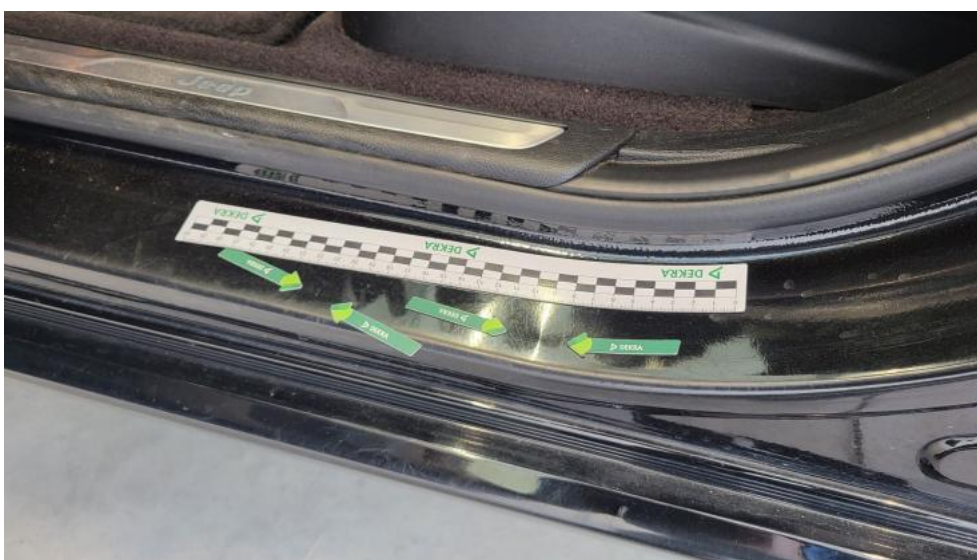
Próg L - Wgniecenie/odkształcenie 1

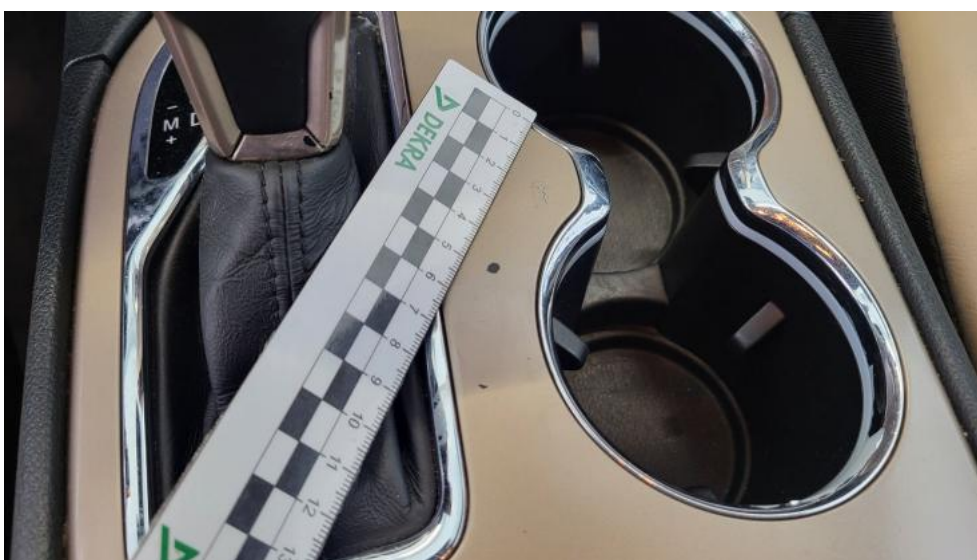
**Fot. 62.**  
Konsola tunelu śr. - Rysa/odprysk 1

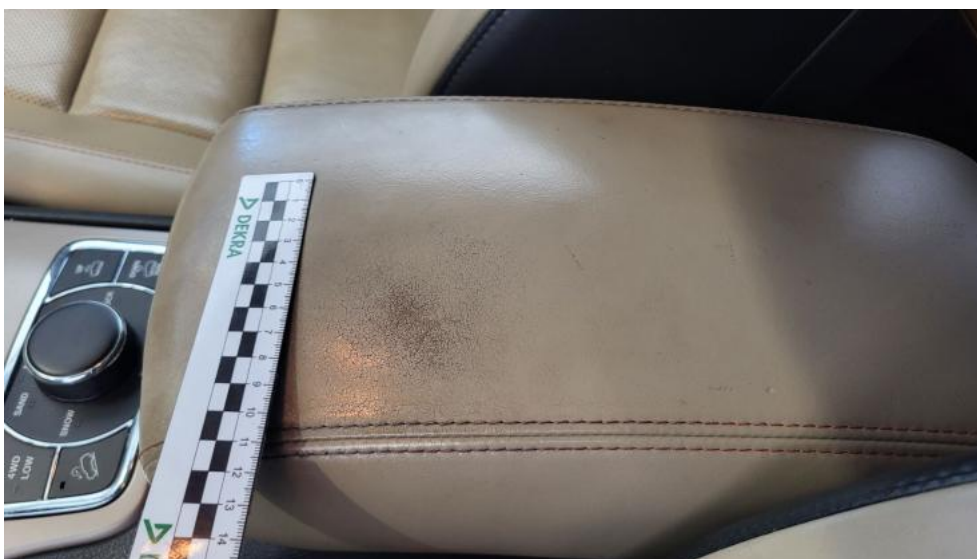
Podłokietnik środkowy przedni - Inne 1

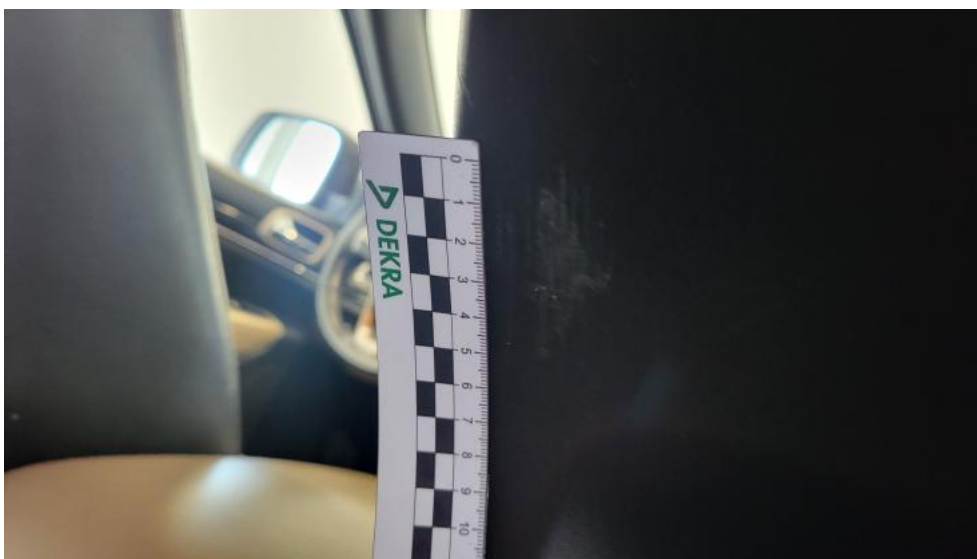
Fotel prz. praw. - Rysa/odprysk 1

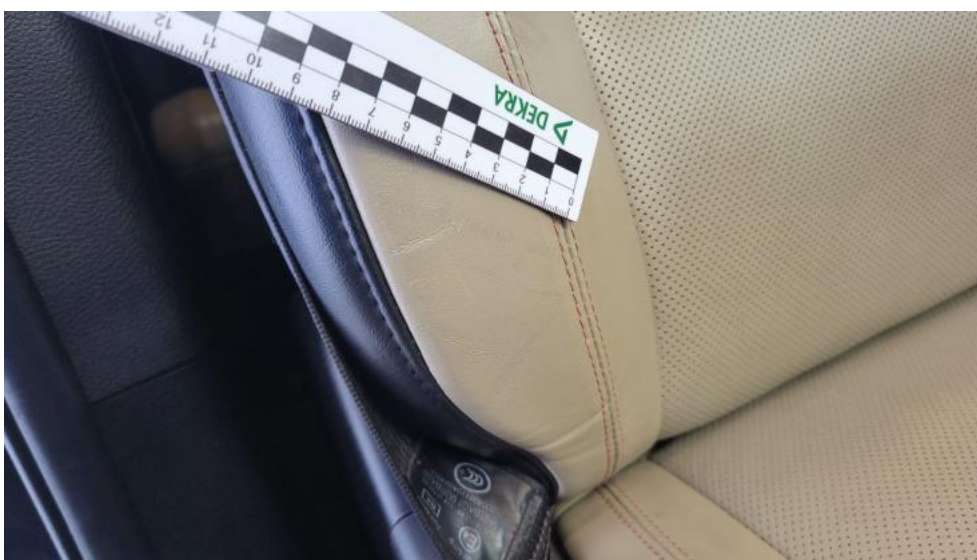
Fotel prz. praw. - Inne 1

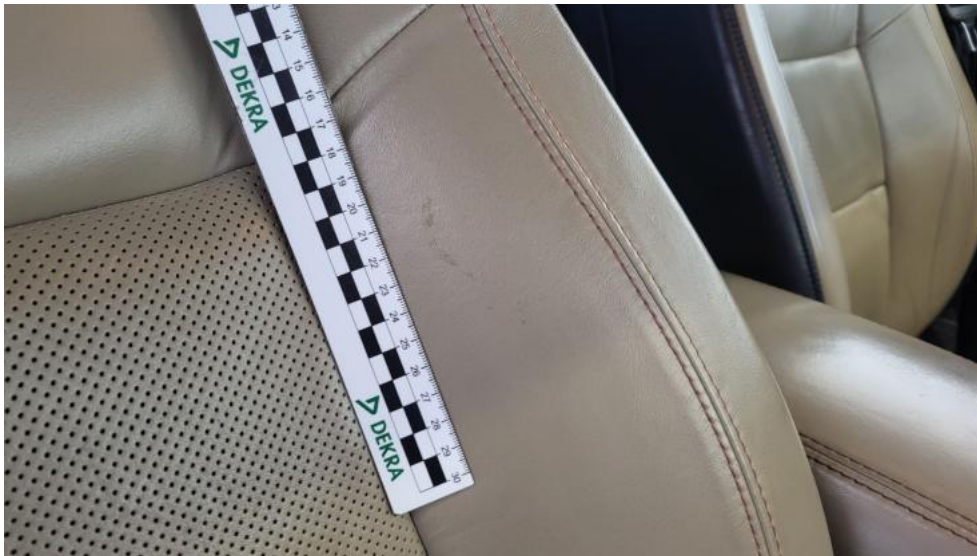
**Fot. 67.**  
Fotel prz. praw. - Inne 2

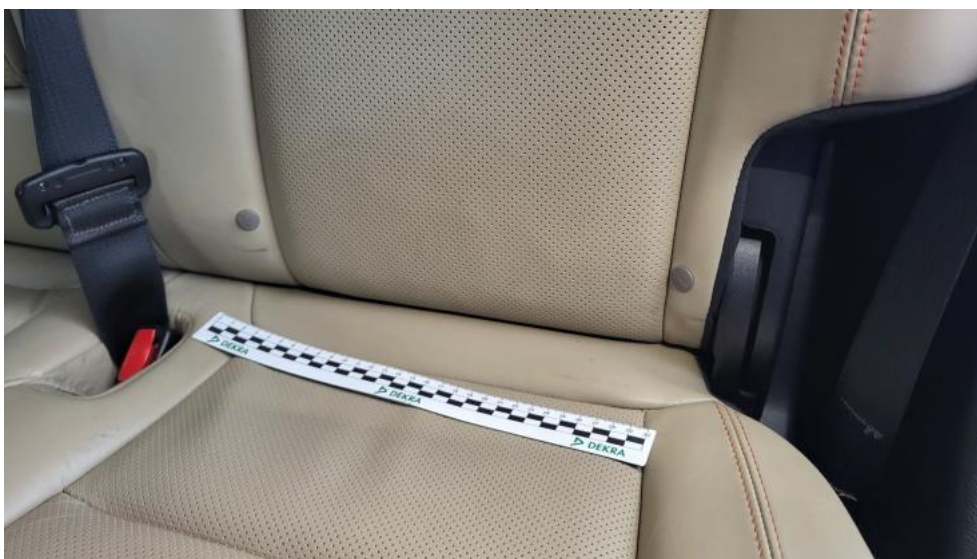
**Fot. 69.**  
Kanapa tyl. - Inne 1

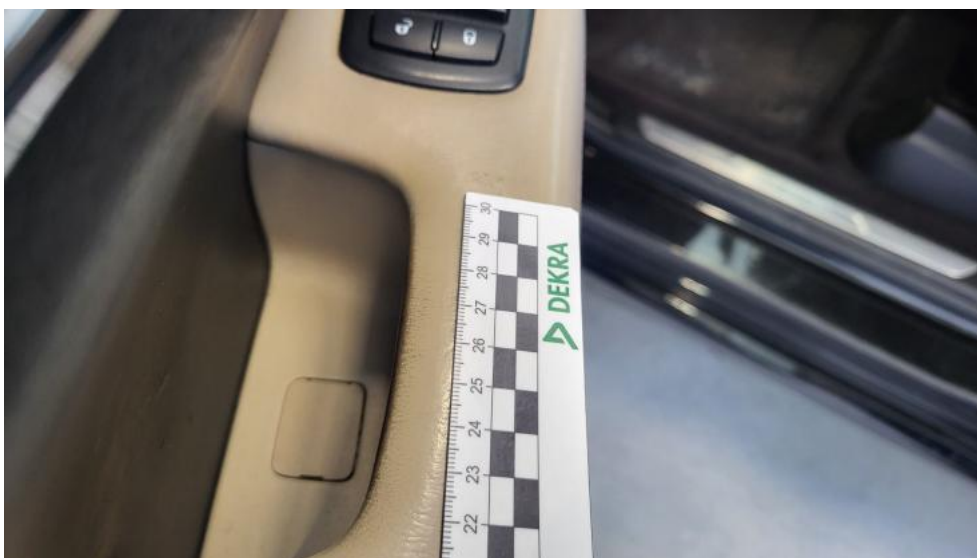
**Fot. 70.**  
Tapicerka drzwi przednich L - Inne 1

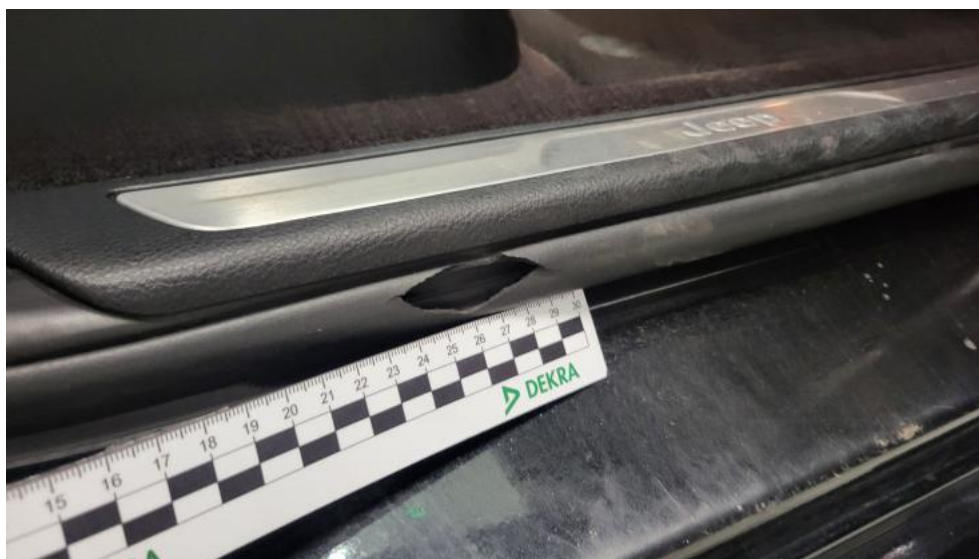
Uszczelka drzwi przednich P - Pęknięcie/rozerwanie 1
