Nr zlecenia DEKRA: PKOL(W)/LODZ/36359/25/05/20  
Nr zlecenia/szkody: 23/016289  
Data zlecenia: 20-05-2025

**DEKRA Polska - Centrala**  
02-673 Warszawa, ul. Konstruktorska 12A

| Model | Range Rover Sport 17-22 |
| Typ/wersja | Range Rover S 5.0 V8 S/C AB Dynamic |

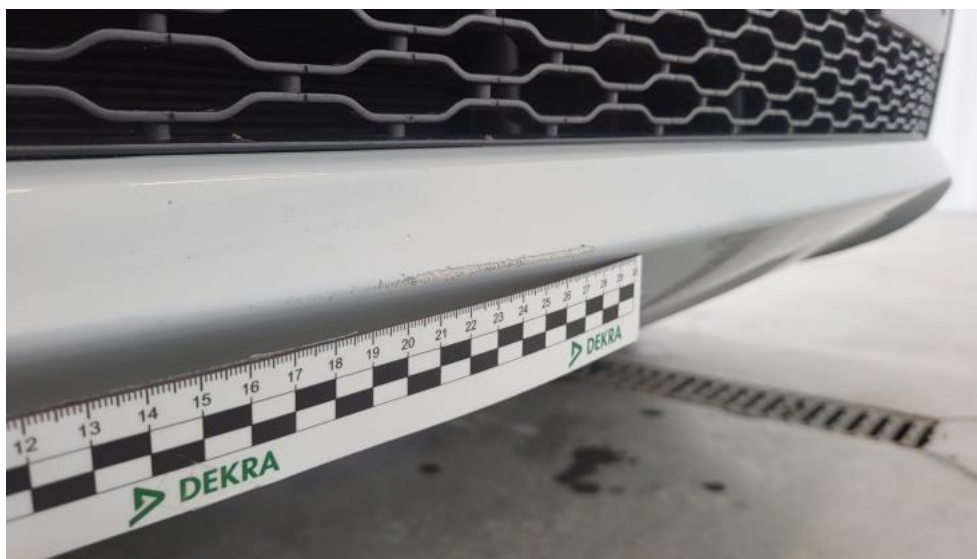
**Fot. 47.**

Spoiler zderzaka przedniego - Rysa/odprysk 1

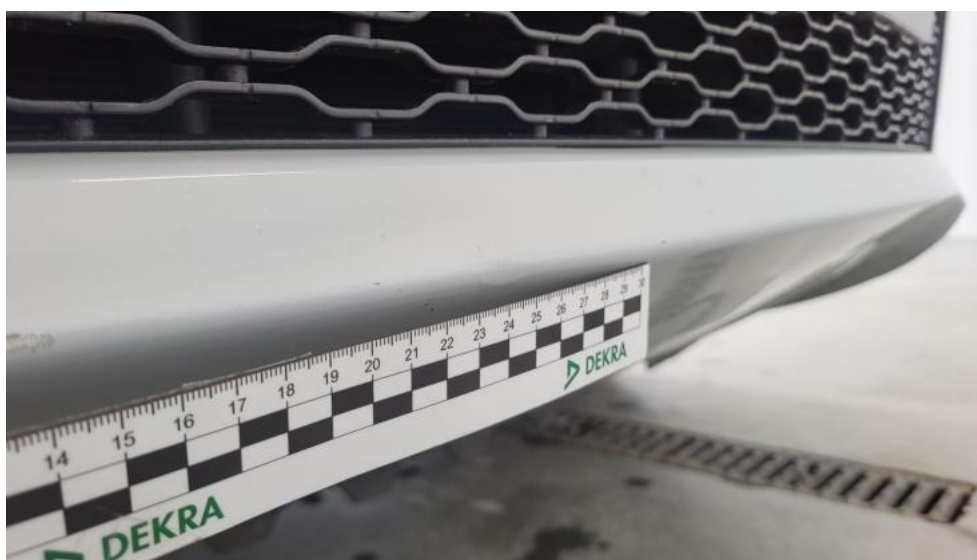
**Fot. 48.**

Spoiler zderzaka przedniego - Wgniecenie/odkształcenie 1

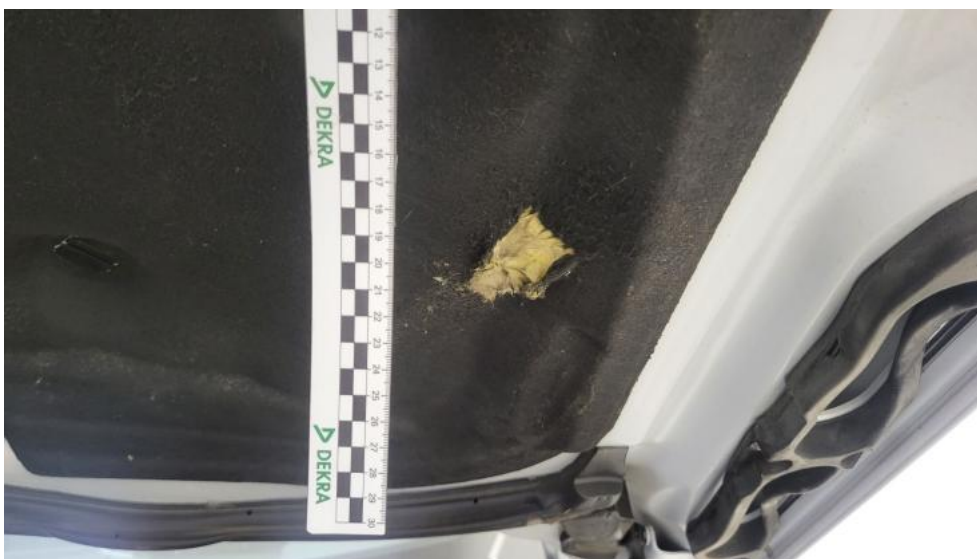
**Fot. 49.**

Wykładzina pokrywy komory silnika - Pęknięcie/rozerwanie 1

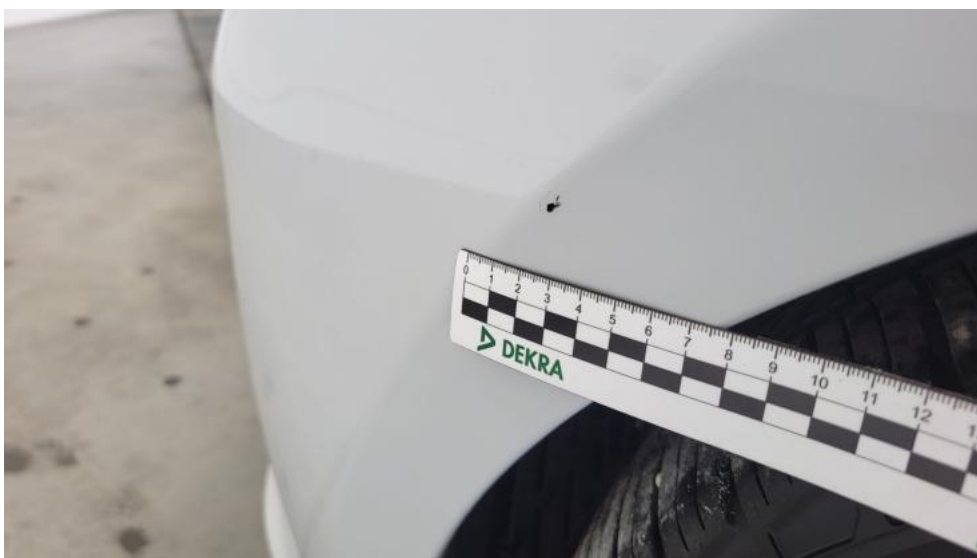
**Fot. 50.**

Zderzak - Rysa/odprysk 1

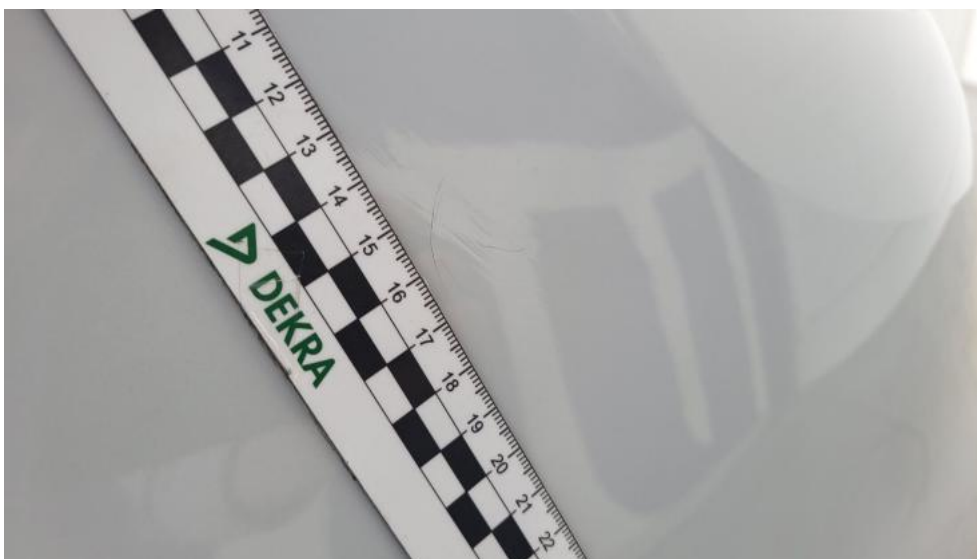
**Fot. 53.**

Zderzak - Pęknięcie/rozerwanie 1

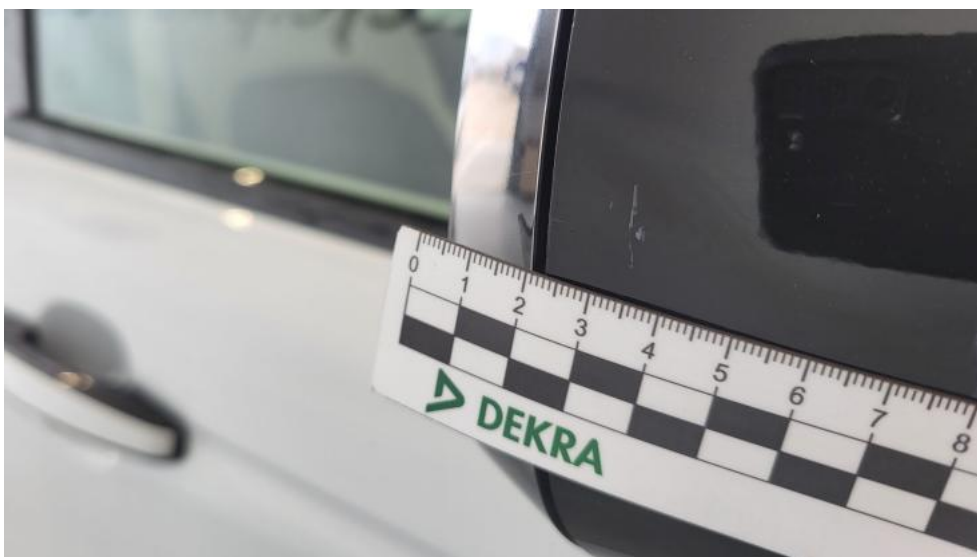
**Fot. 57.**

Lusterko zew P - Rysa/odprysk 1

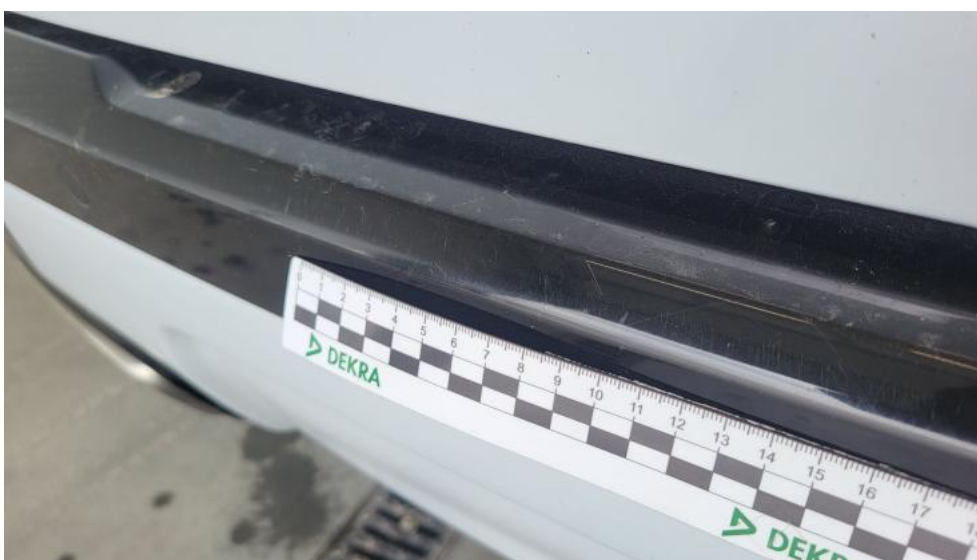
**Fot. 58.**

Zderzak tylny - Rysa/odprysk 1

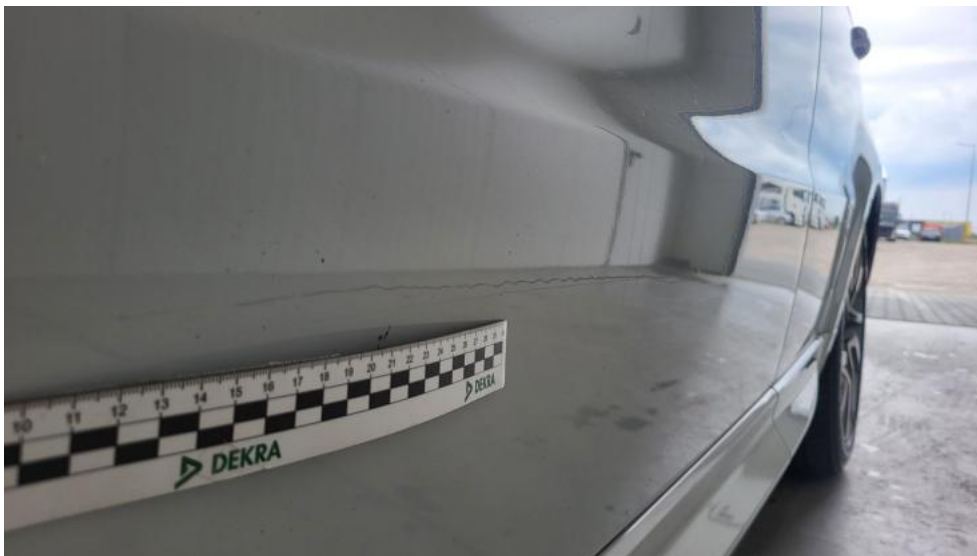
**Fot. 59.**

Drzwi przed L - Rysa/odprysk 1

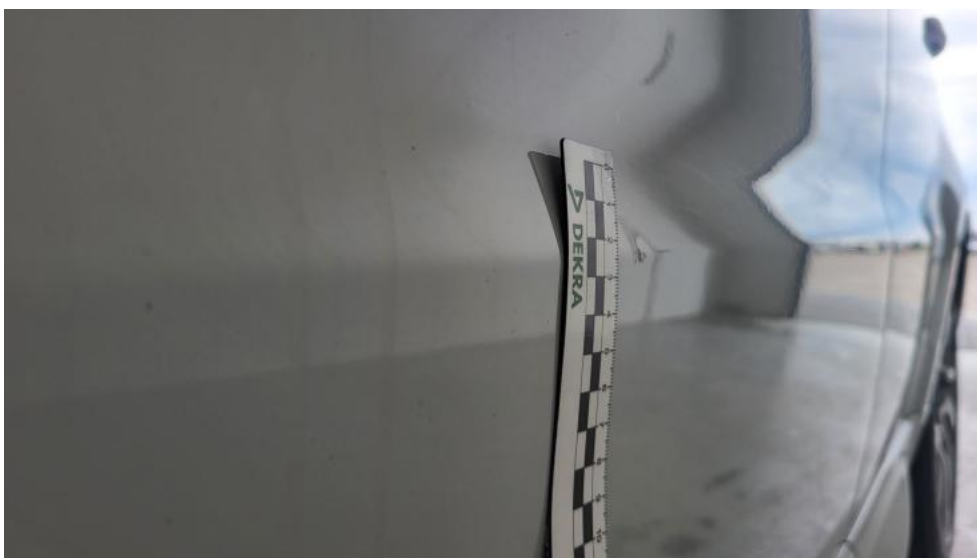
**Fot. 60.**

Drzwi przed L - Wgniecenie/odkształcenie 1

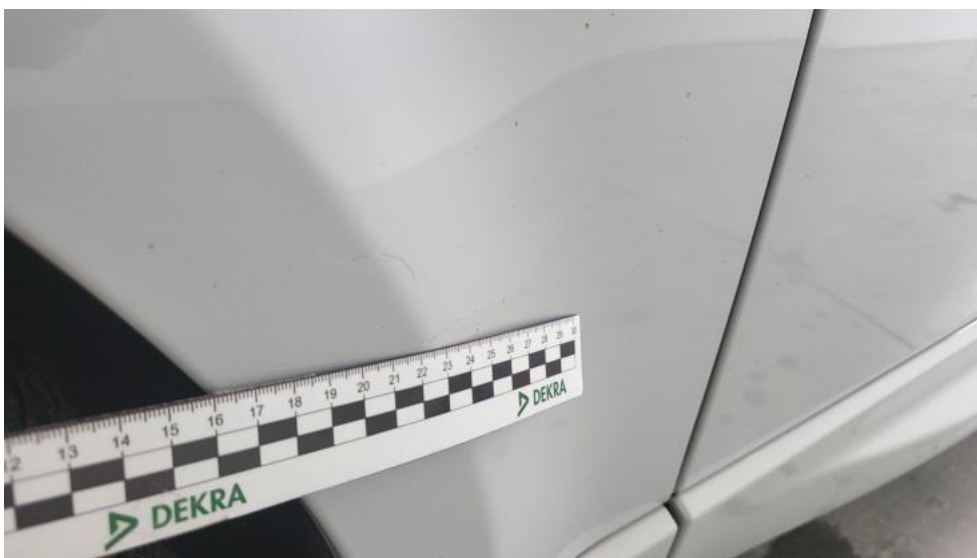
**Fot. 62.**

Łotnik przedni L - Rysa/odprysk 1

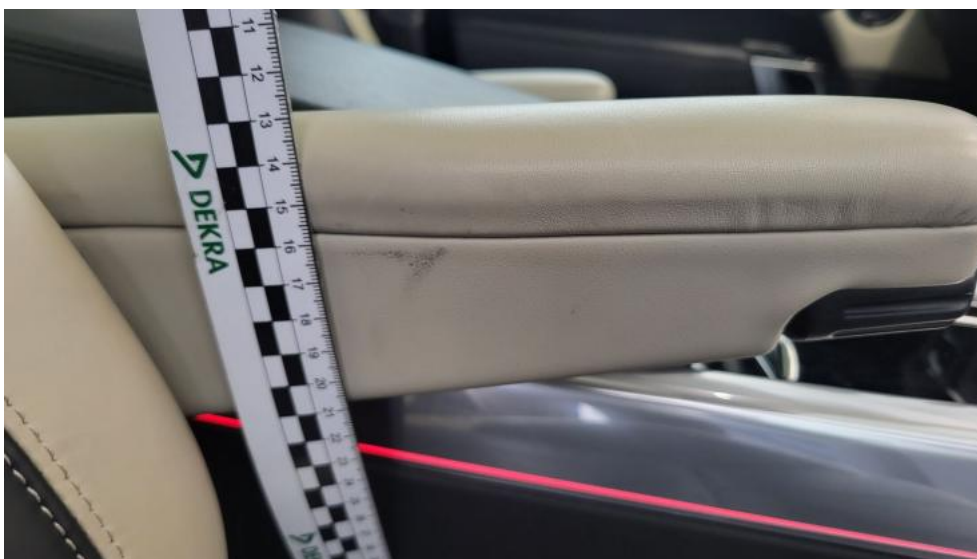
**Fot. 63.**

Podłokietnik środkowy przedni - Inne 1

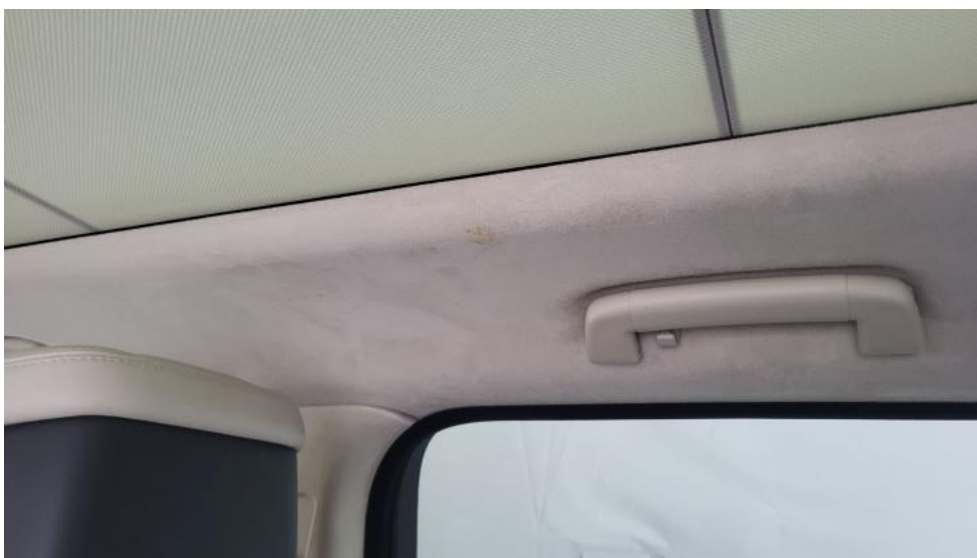
**Fot. 64.**

Podsufitka - Inne 1

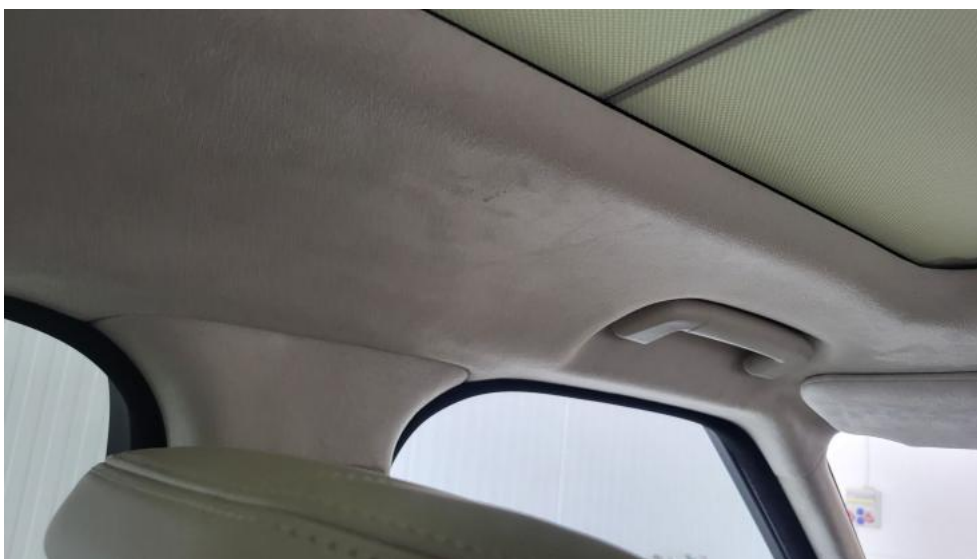
**Fot. 65.**  
Podsufitka - Inne 2
