DEKRA's commission No. : PKOL(W)/LODZ/19301/25/03/17  
commission/ damage No. : FUTURA  
Date of commission: 17-03-2025

| Manufacturer | OPEL |
| Model | Astra V Hatchback 19-21 |
| Registration /record No. | WD0017P |

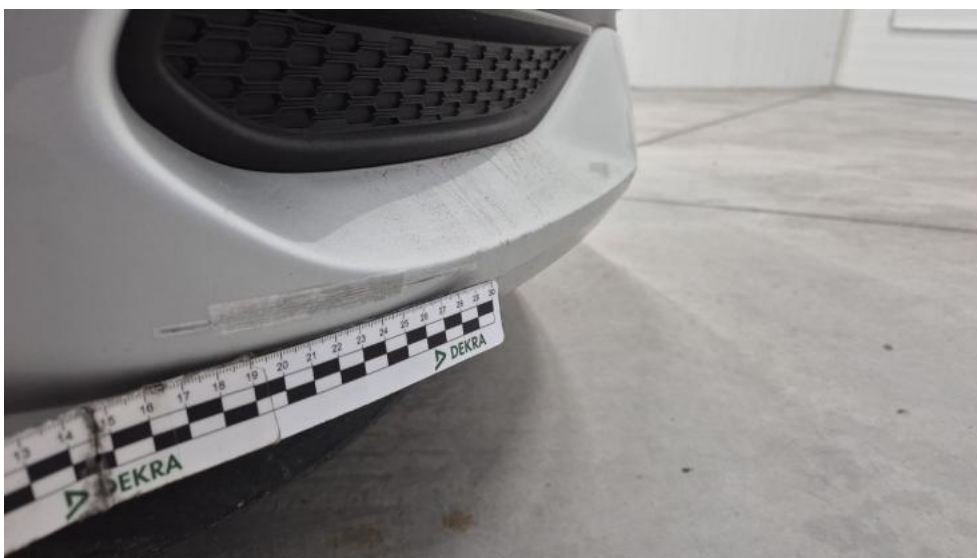
**Photo 38.**

Zderzak - Rysa/odprysk 1

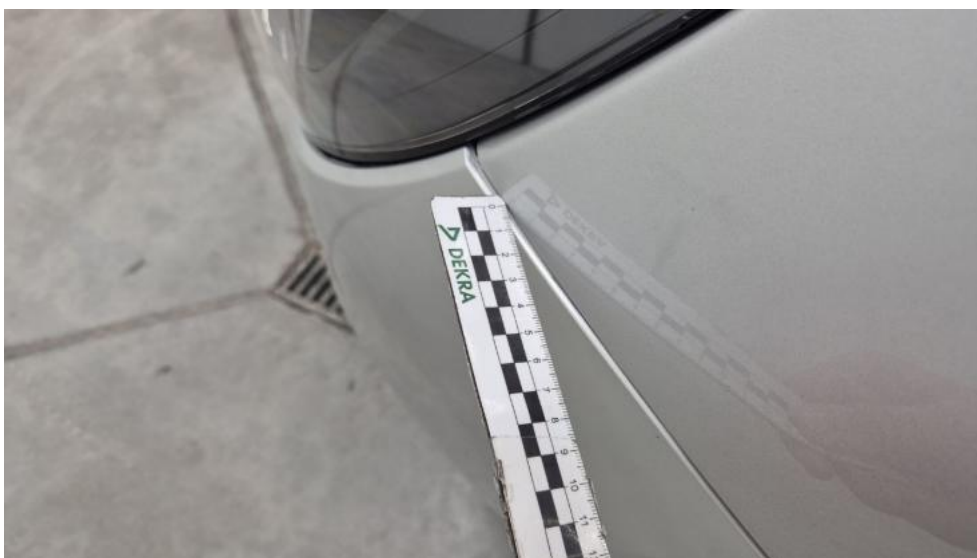
**Photo 40.**

Zderzak - Inne 1

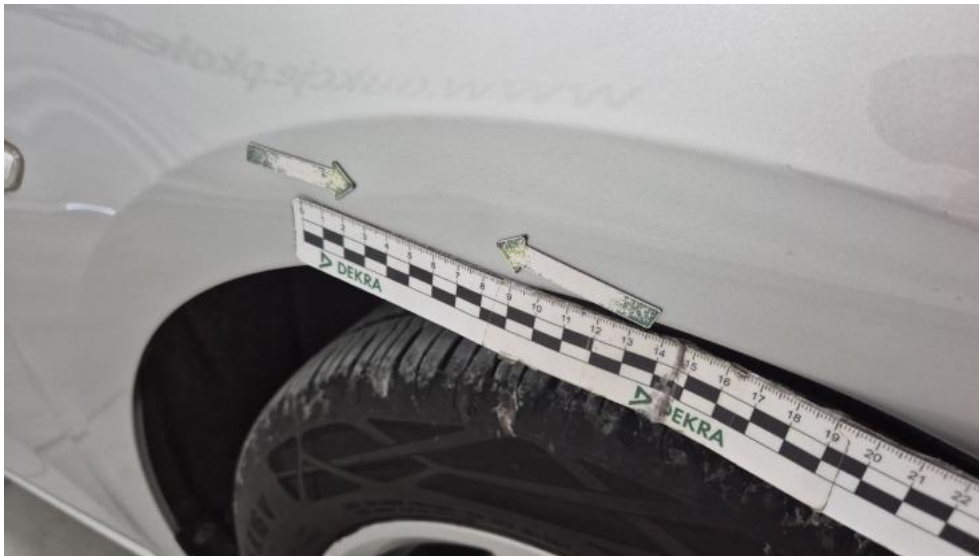
**Photo 41.**

Błotnik przedni P - Wgniecenie/odkształcenie 1

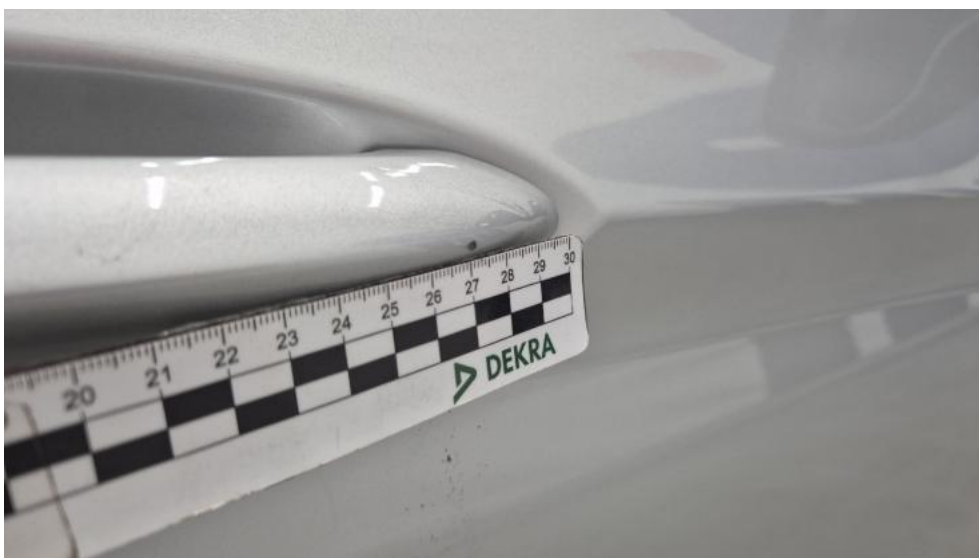
**Photo 42.**

Klamka drzwi prz P - Rysa/odprysk 1

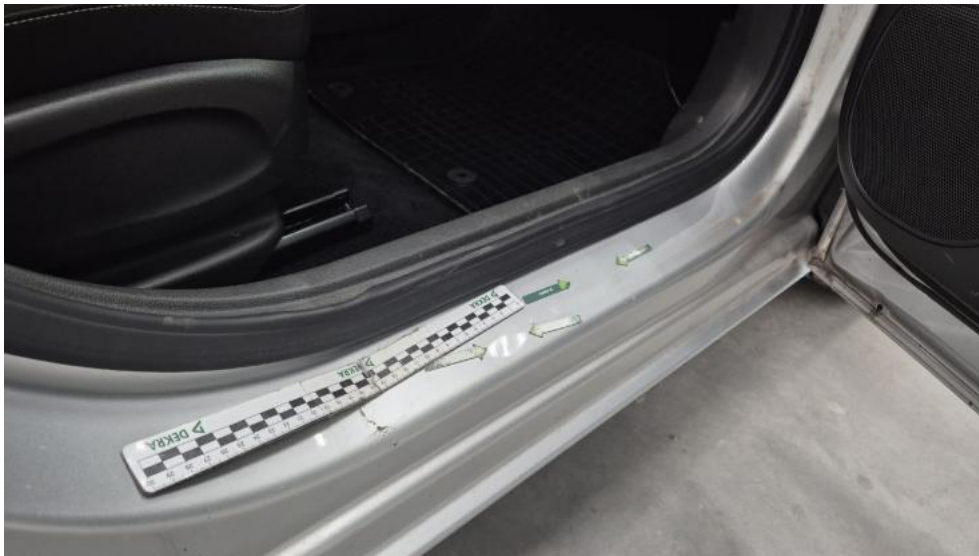
**Photo 43.**

Próg P - Wgniecenie/odkształcenie 1

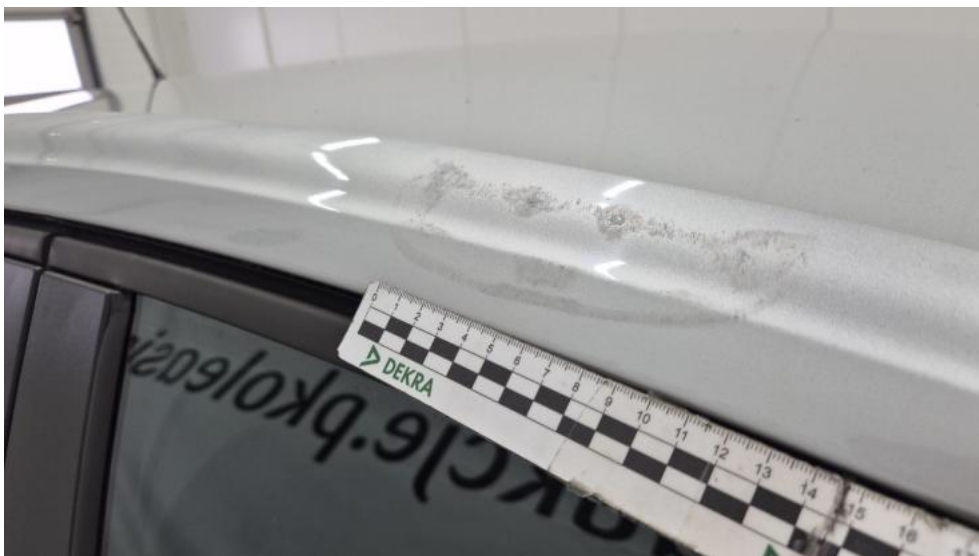
**Photo 44.**

Słupek przedni P - Rysa/odprysk 1

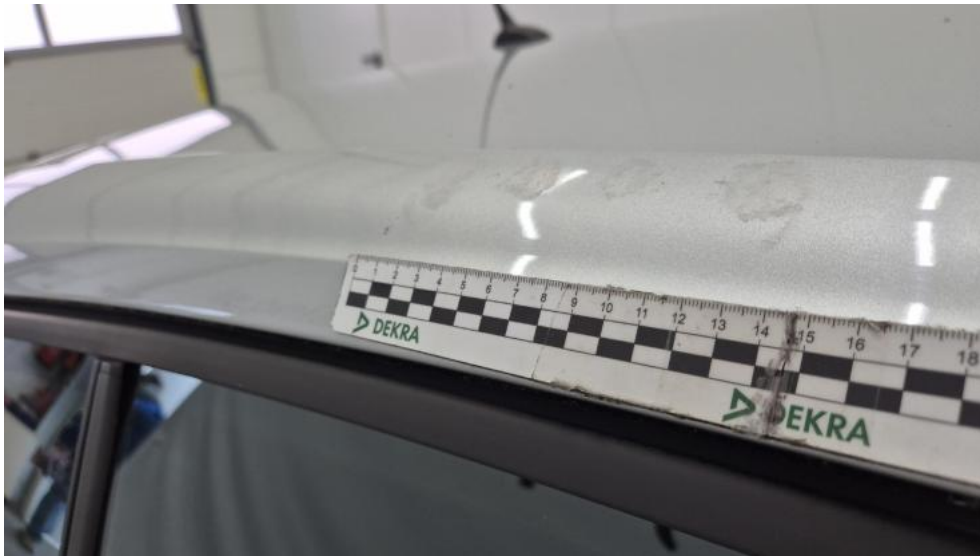
**Photo 45.**

Błotnik tylny P / Ściana boczna P - Rysa/odprysk 1

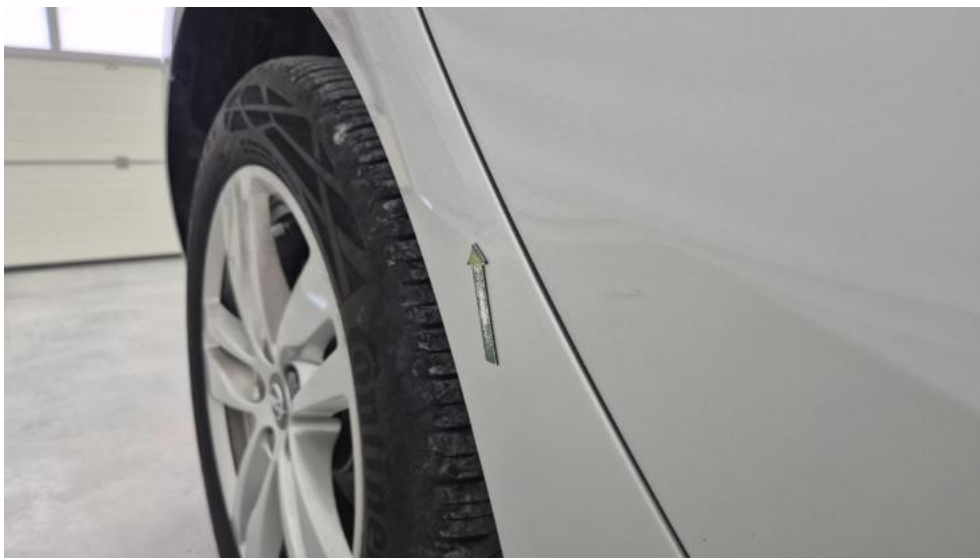
**Photo 46.**

Błotnik tylny P / Ściana boczna P - Wgniecenie/odkształcenie 1

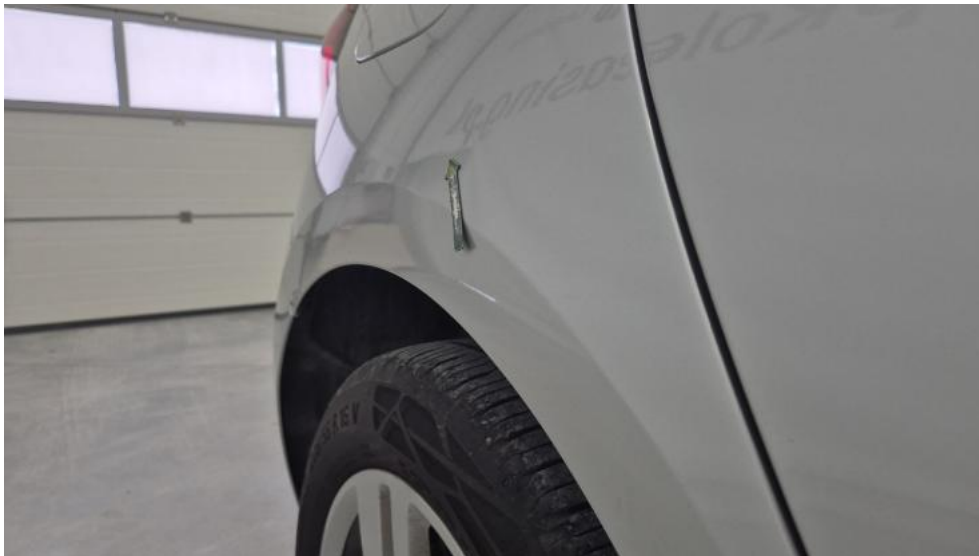
**Photo 47.**

Błotnik tylny P / Ściana boczna P - Wgniecenie/odkształcenie 2

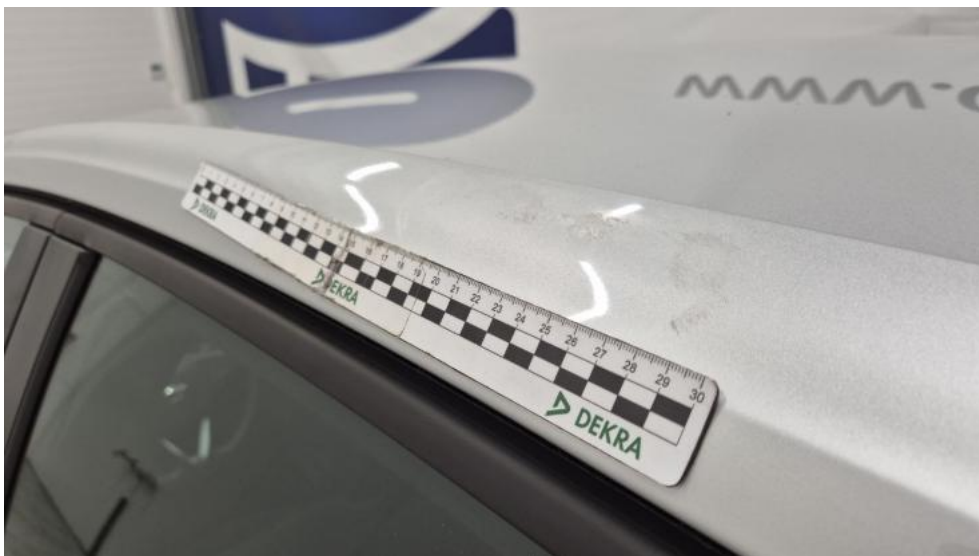
**Photo 48.**

Błotnik tylny L / Ściana boczna L - Rysa/odprysk 1

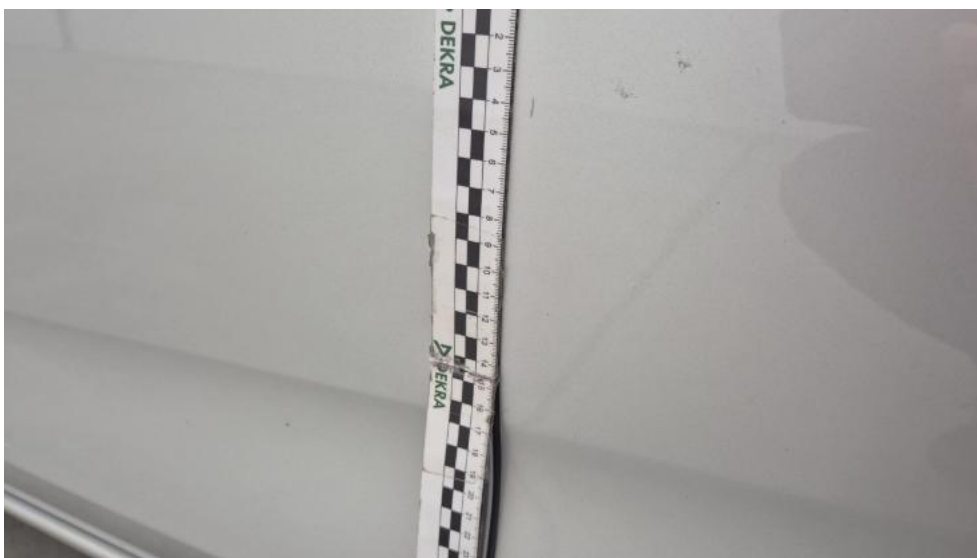
**Photo 50.**

Drzwi tylne L - Rysa/odprysk 1

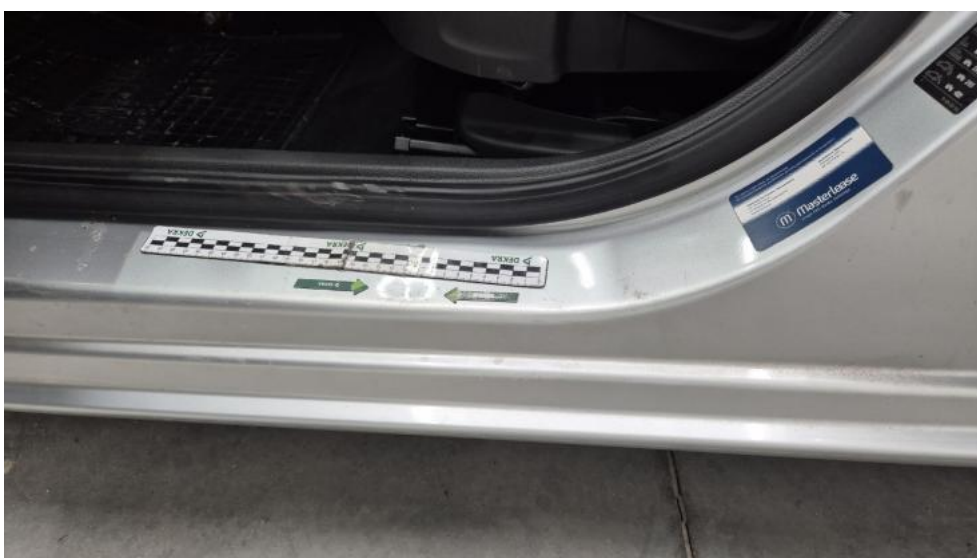
**Photo 52.**

Próg L - Wgniecenie/odkształcenie 1

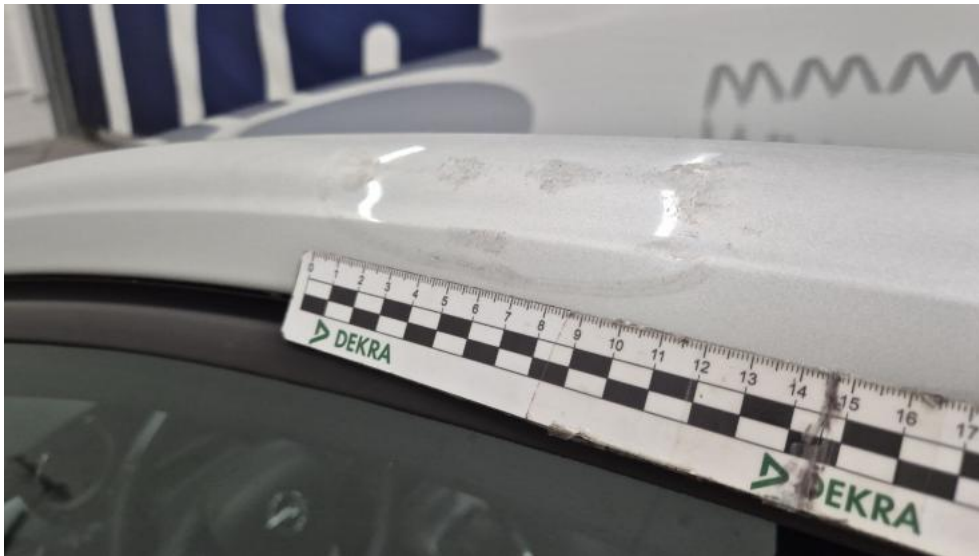
**Photo 53.**

Słupek przedni L - Rysa/odprysk 1

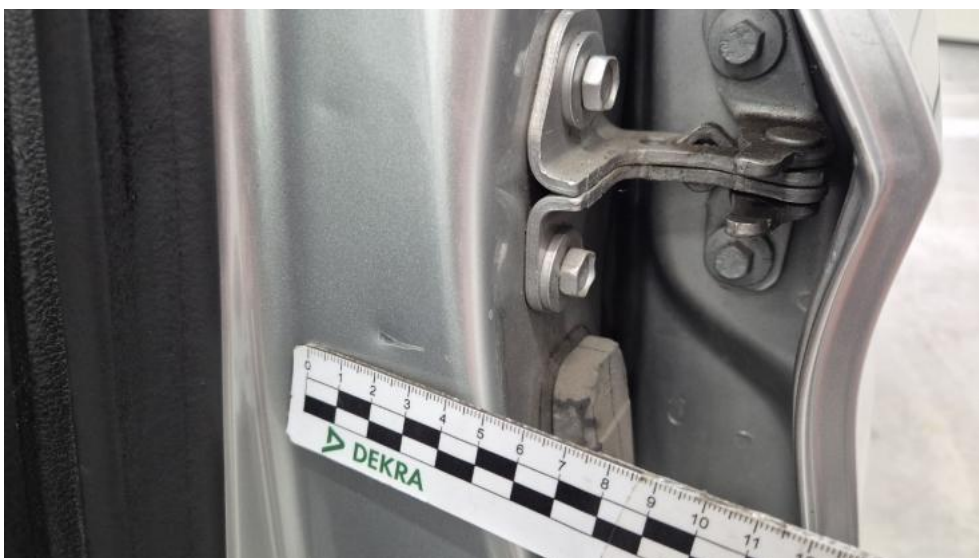
**Photo 54.**

Słupek środkowy L - Rysa/odprysk 1

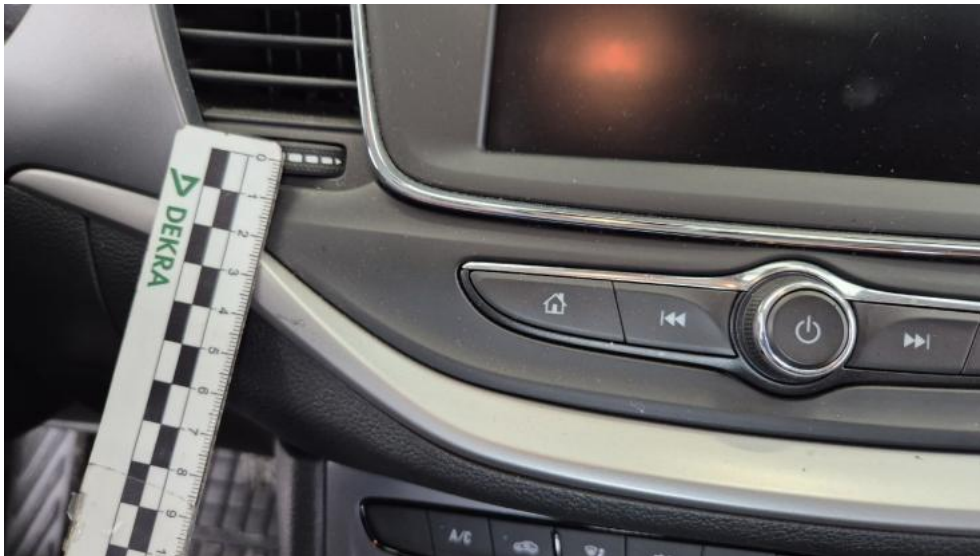
**Photo 57.**

Konsola środkowa - Rysa/odprysk 1

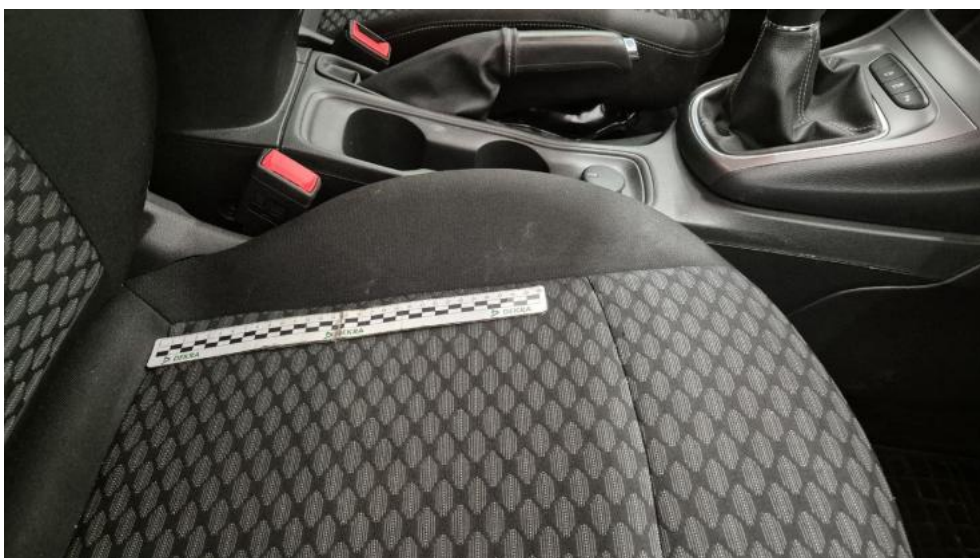
**Photo 58.**

Fotel prz. praw. - Inne 1

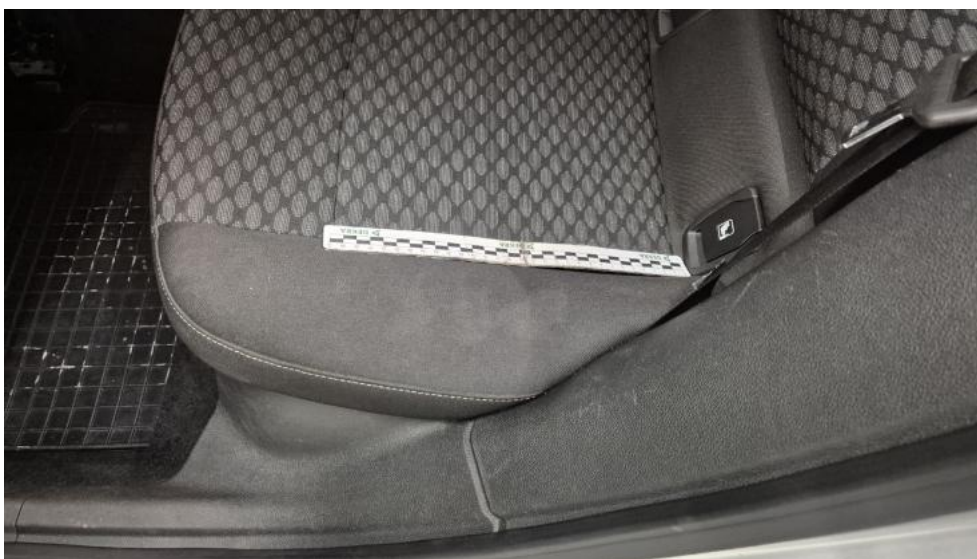
**Photo 59.**

Kanapa tyl. - Inne 1

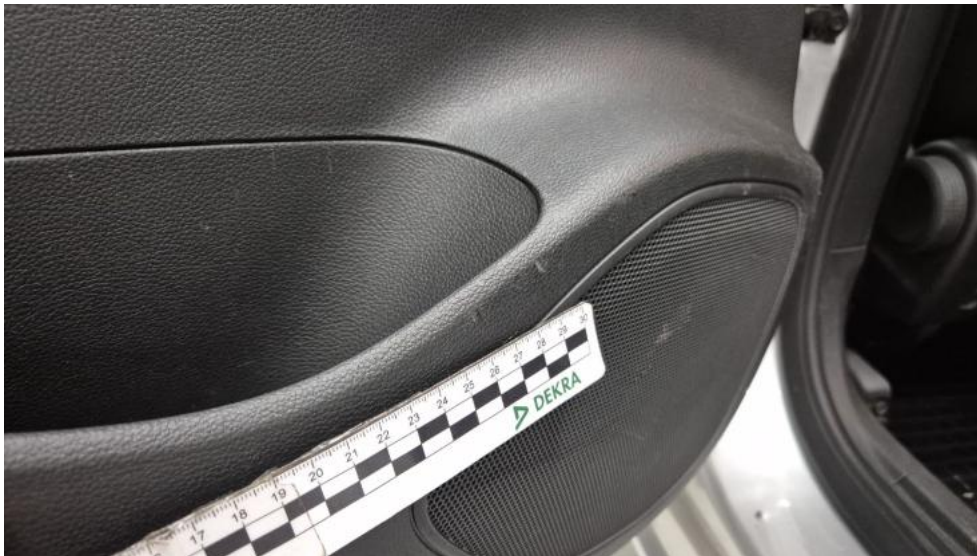
**Photo 61.**

Tapicerka drzwi tylnych L - Rysa/odprysk 1
