DEKRA's commission No. : PKOL(W)/LODZ/15615/26/02/19  
commission/ damage No. : 24/013994  
Date of commission: 19-02-2026

PKO Leasing SA  
Świętokrzyska 36  
00-116 Warszawa

Group of objects (Eurotax)	cars
EC code (Eurotax)	0146510
Manufacturer	VOLKSWAGEN
Model	Arteon 20-23
Type / version	Arteon 2.0 TDI R-Line DSG
Body type	hatchback
Number of doors / seats	5/5
Curb weight [kg]	1636
Gross vehicle weight [kg]	2200
Wheelbase 1/2	2837
Engine type	Automatic ignition
Pollution reduction system	KSC
Engine capacity [ccm]	1968
Engine Power [hp/kW]	200/147
Gearbox	automatic
Registration /record No.	DW6YS60
VIN / serial number	WVWZZZ3HZME005743
Date of first registration	04-03-2021
Date of next. tech. test	04-03-2026
Year of manufacture	2020
Readout [km]	289 663 (read)
Body color / type of coating	black/double-layered, metallized

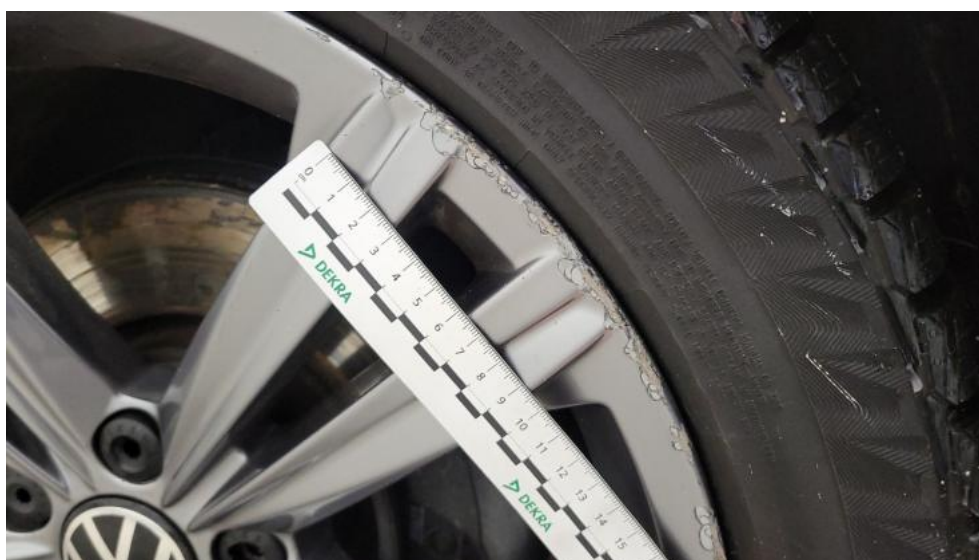
**Photo 48.**  
Felga aluminiowa przednia P - Rysa/odprysk 1

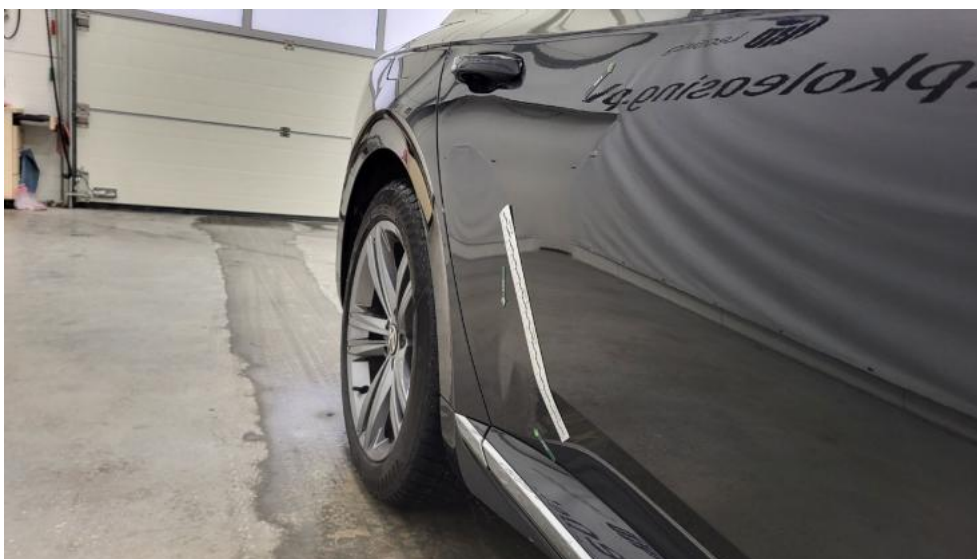
**Photo 51.**  
Drzwi tylne P - Wgniecenie/odkształcenie 1

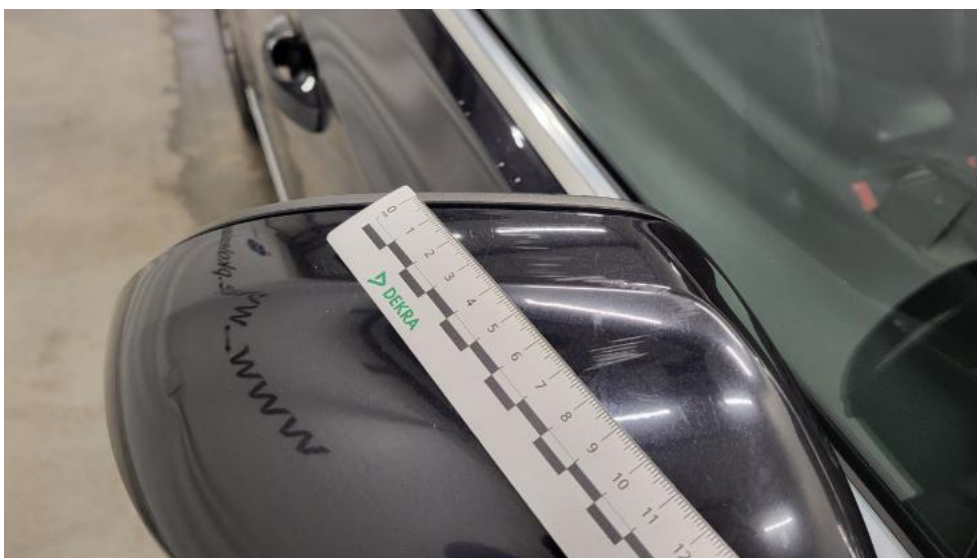
**Photo 54.**  
Lusterko zew P - Rysa/odprysk 1

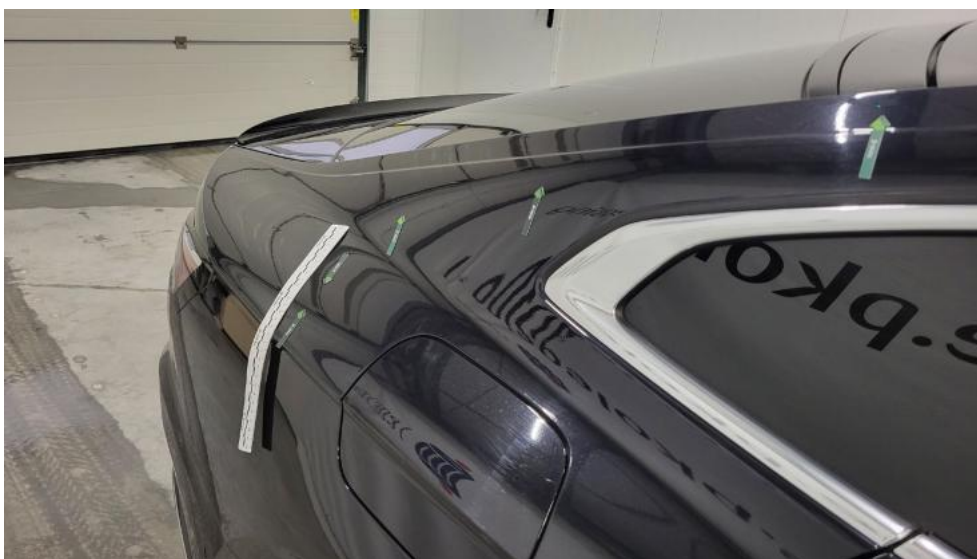
**Photo 55.**  
Błotnik tylny P / Ściana boczna P - Wgniecenie/odkształcenie 1

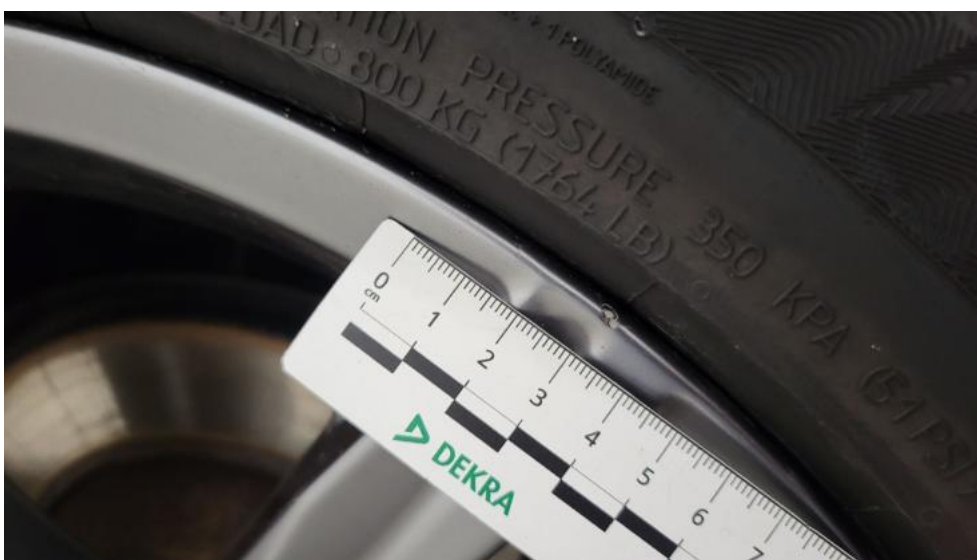
**Photo 56.**  
Felga aluminiowa tylna P - Rysa/odprysk 1

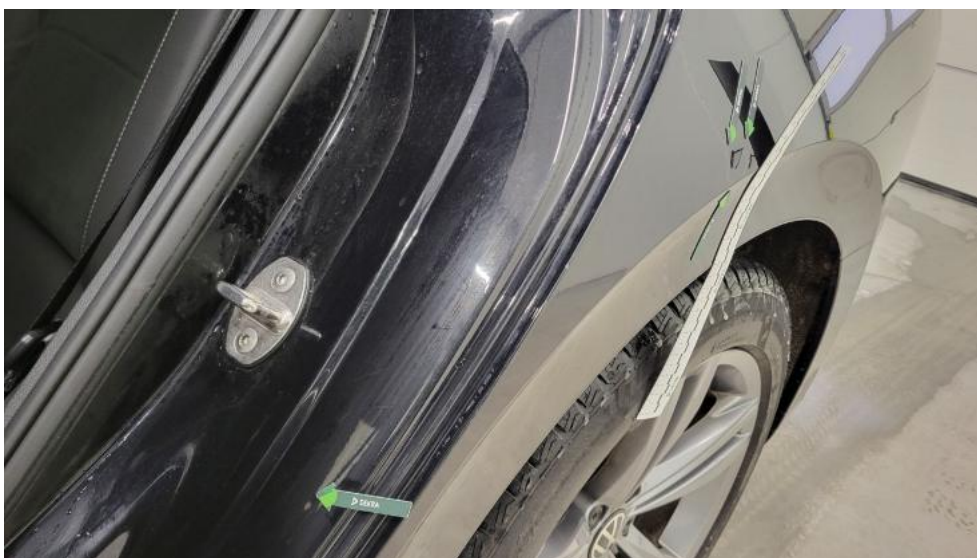
**Photo 64.**  
Błotnik tylny L / Ściana boczna L - Wgniecenie/odkształcenie 2

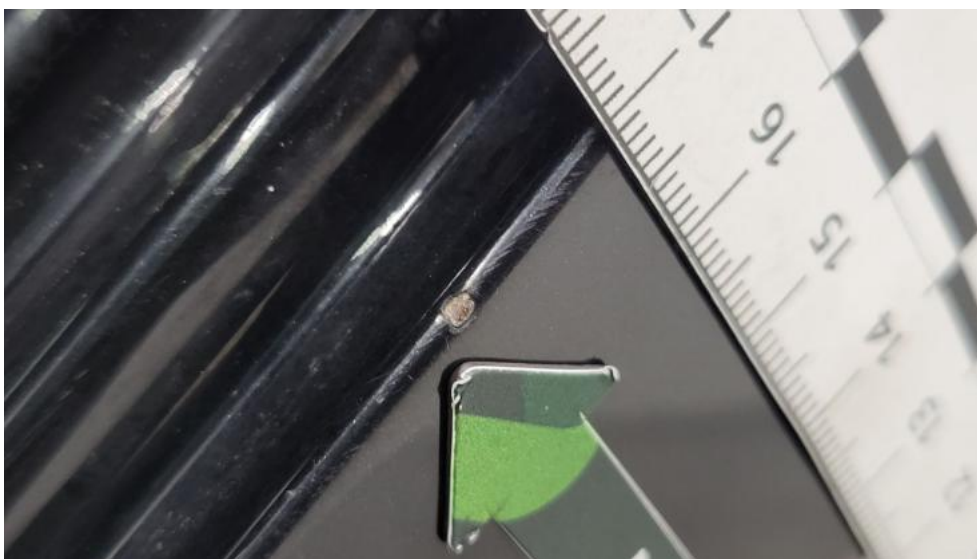
**Photo 65.**  
Błotnik tylny L / Ściana boczna L - Inne 1

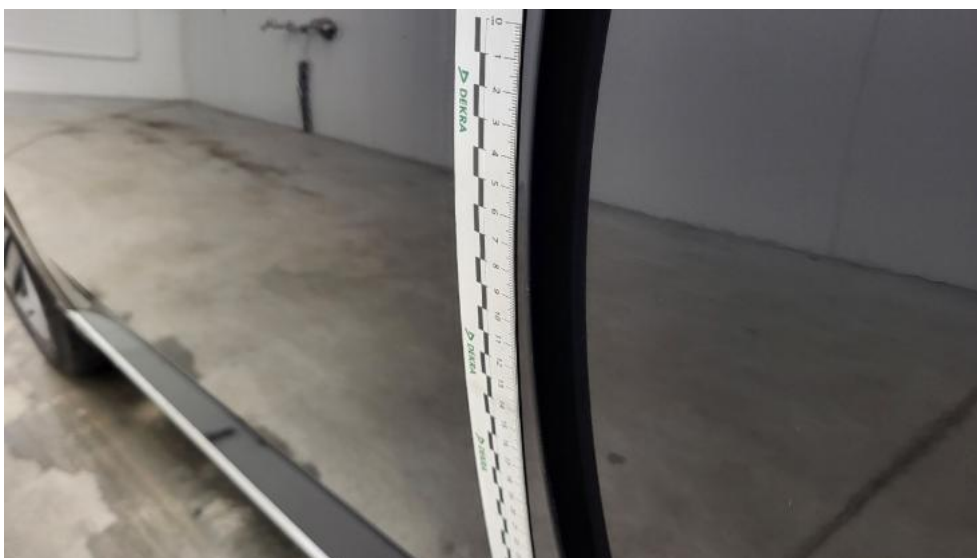
**Photo 66.**  
Drzwi przed L - Rysa/odprysk 1

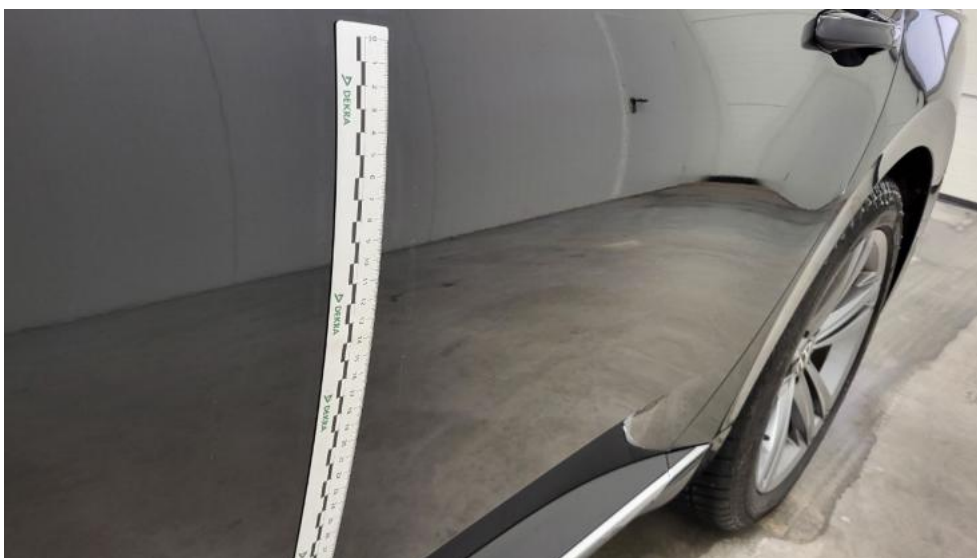
**Photo 68.**  
Drzwi tylne L - Rysa/odprysk 1

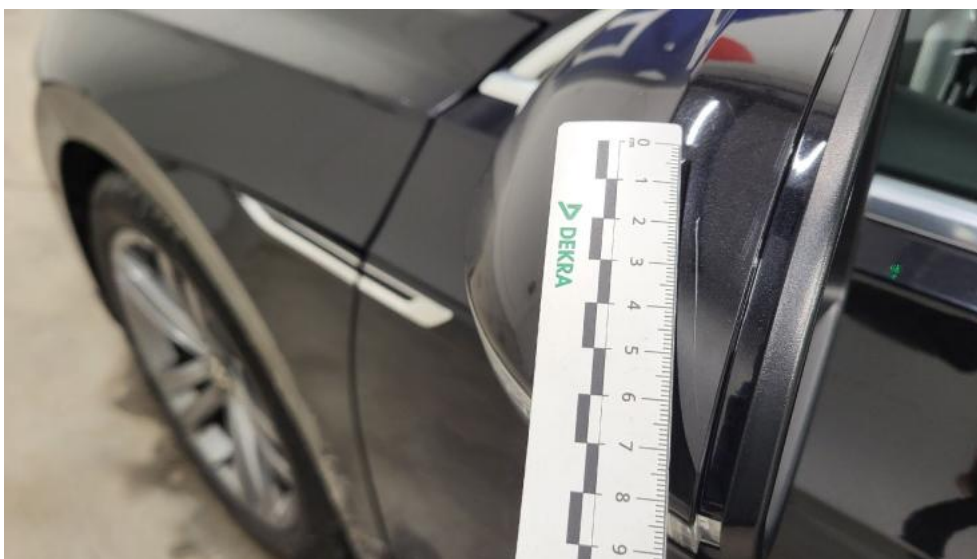
**Photo 69.**

Lusterko zew L - Rysa/odprysk 1

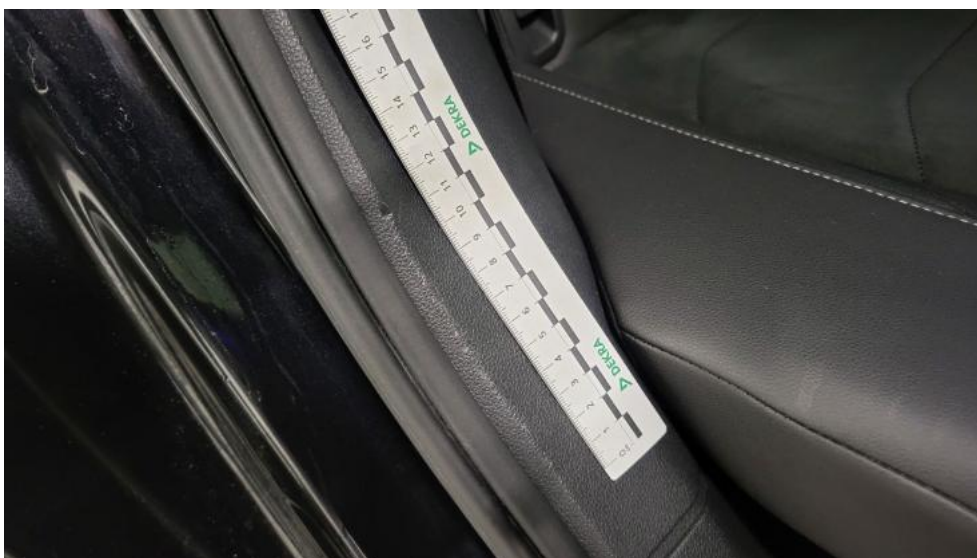
**Photo 76.**  
Wykładzina(y) słupka tylnego P - Rysa/odprysk 1
