DEKRA's commission No. : PKOL(W)/LODZ/12640/26/02/16  
commission/ damage No. : 24/005162  
Date of commission: 16-02-2026

**Vehicle data**

Group of objects (Eurotax)	cars
EC code (Eurotax)	0160583
Manufacturer	MERCEDES-BENZ
Model	E Klasa [W 214] 23-
Type / version	E 220 d mHEV 4-Matic AMG 9G-Tronic
Body type	sedan
Number of doors / seats	4/5
Curb weight [kg]	2012
Gross vehicle weight [kg]	2580
Wheelbase 1/2	2961
Engine type	Automatic ignition
Pollution reduction system	KSC
Engine capacity [ccm]	1993
Engine Power [hp/kW]	197/145
Gearbox	automatic
Registration /record No.	DW1YA71
VIN / serial number	W1KLF0FBXRA014814
Date of first registration	15-02-2024
Date of next. tech. test	15-02-2027
Year of manufacture	2023 (year has been verified with the manufacturer's base)
Readout [km]	17 310 (read)
Body color / type of coating	blue/double-layered, metallized

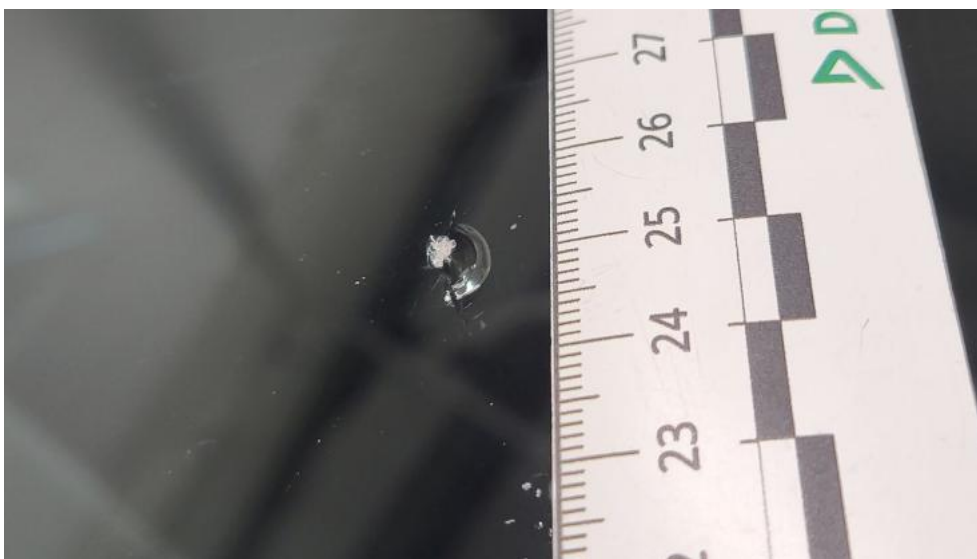
**Photo 45.**

Brak zaślepek w tylnej kanapie. Odpryski na szybie czołowej. Widoczne wady lakiernicze. Rysy na samochodzie.

Szyba czołowa - Pęknięcie/rozerwanie 1

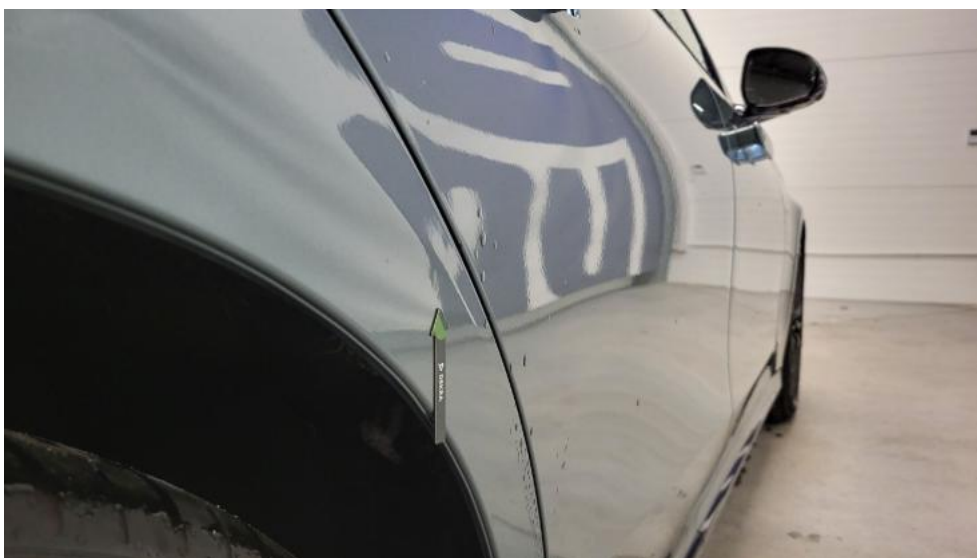
**Photo 46.**

Ścianka tylna P / Ścianka boczna P - Wgniecenie/odkształcenie 1

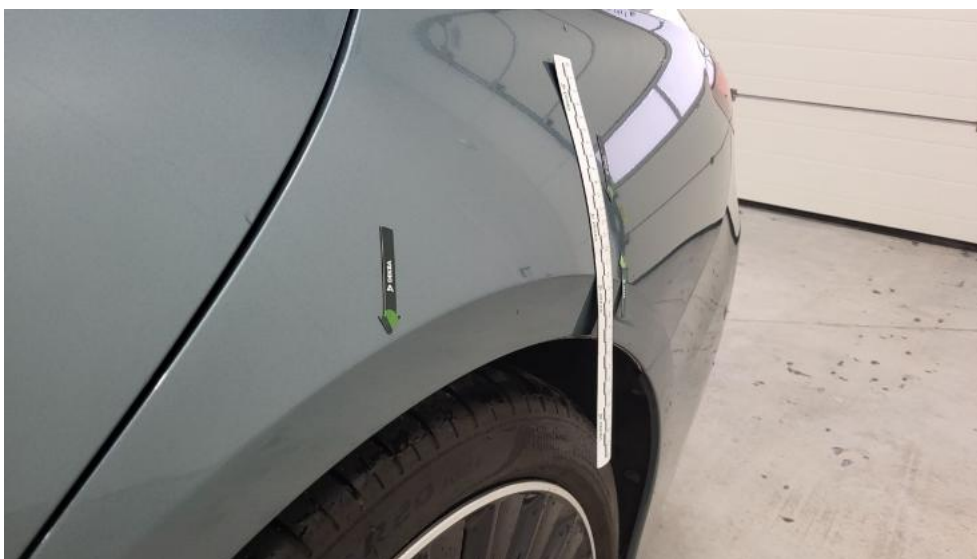
**Photo 47.**  
Błotnik tylny L / Ściana boczna L - Wgniecenie/odkształcenie 1

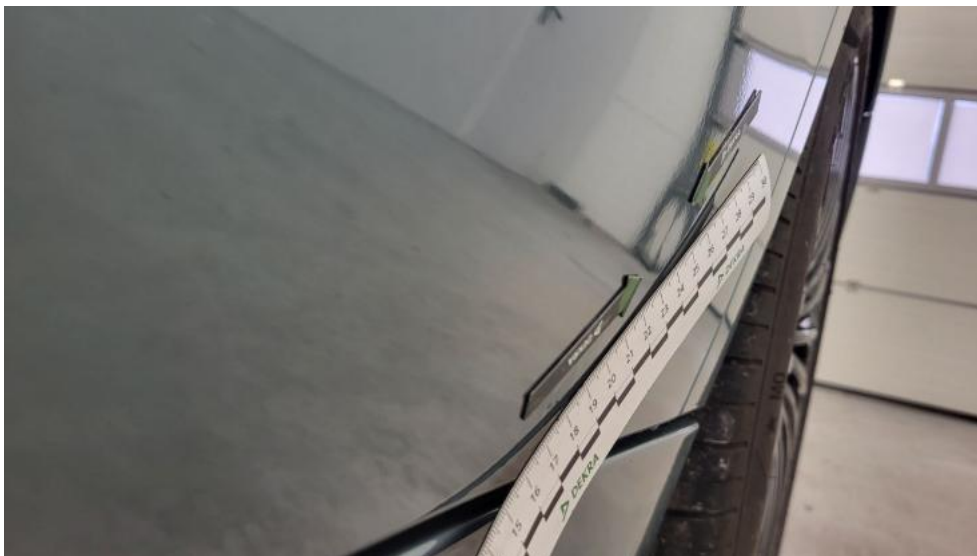
**Photo 49.**  
Drzwi tylne L - Wgniecenie/odkształcenie 1
