DEKRA's commission No. : PKOL(W)/LODZ/34927/26/04/21  
commission/ damage No. : 22/038736  
Date of commission: 21-04-2026

Group of objects (Eurotax)	cars
EC code (Eurotax)	109539
Manufacturer	TOYOTA
Model	Avensis Sedan 15-19
Type / version	Avensis 2.0 Prestige MS
Body type	sedan
Number of doors / seats	4/5
Curb weight [kg]	1472
Gross vehicle weight [kg]	2050
Wheelbase 1/2	2700
Engine type	spark ignition
Engine capacity [ccm]	1987
Engine Power [hp/kW]	152/112
Gearbox	automatic
Registration /record No.	SK835XC
VIN / serial number	SB1BK76L00E043208
Date of first registration	16-06-2016
Date of next. tech. test	20-12-2026
Year of manufacture	2016 (year has been verified with the manufacturer's base)
Readout [km]	308 480 (read)
Body color / type of coating	black/double-layered, metallized

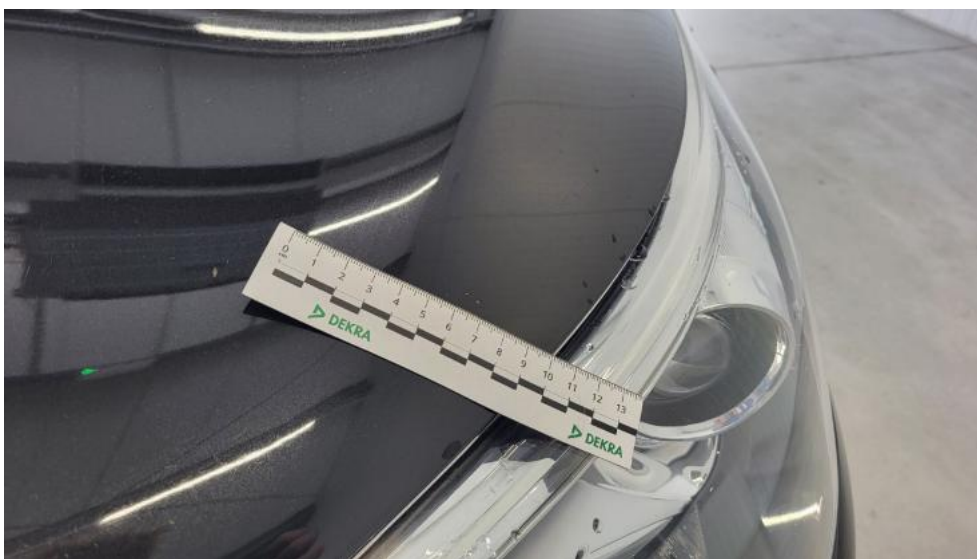
**Photo 41.**  
Pokrywa komory silnika - Rysa/odprysk 1

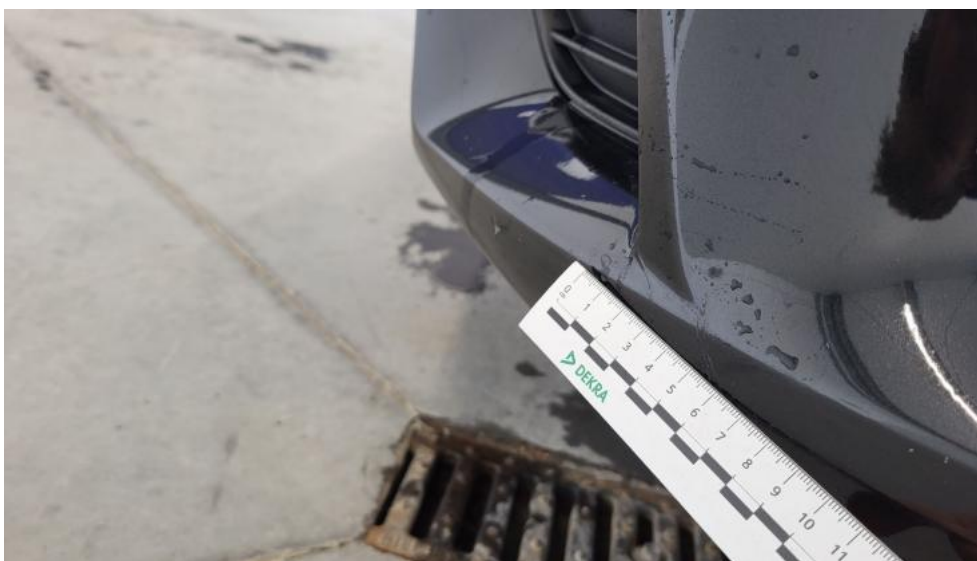
**Photo 43.**  
Zderzak - Wgniecenie/odkształcenie 1

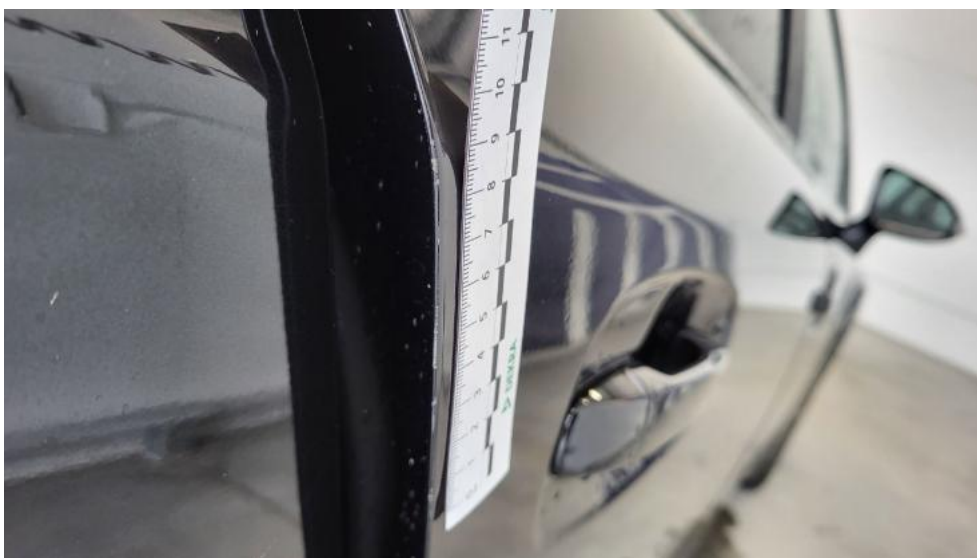
**Photo 50.**  
Drzwi tylne P - Rysa/odprysk 1

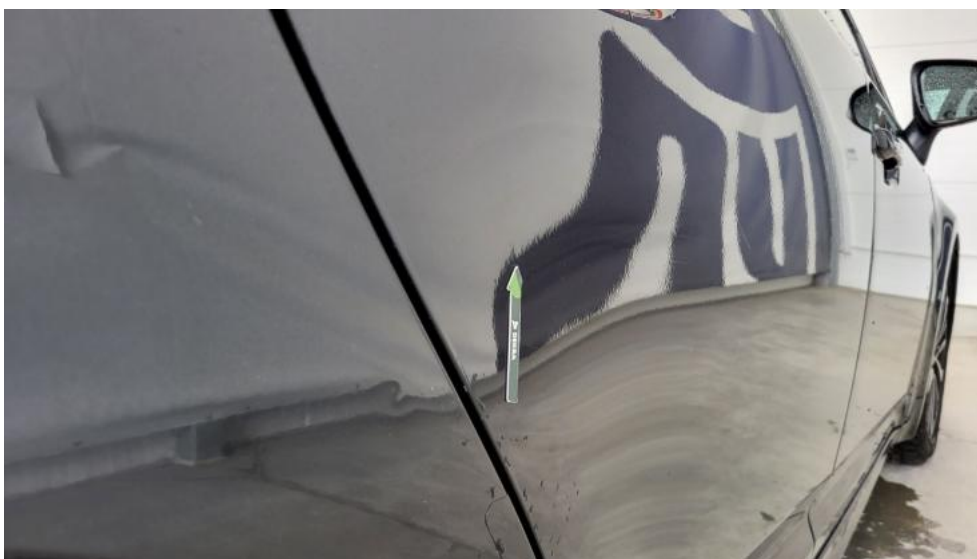
**Photo 51.**  
Drzwi tylne P - Wgniecenie/odkształcenie 1

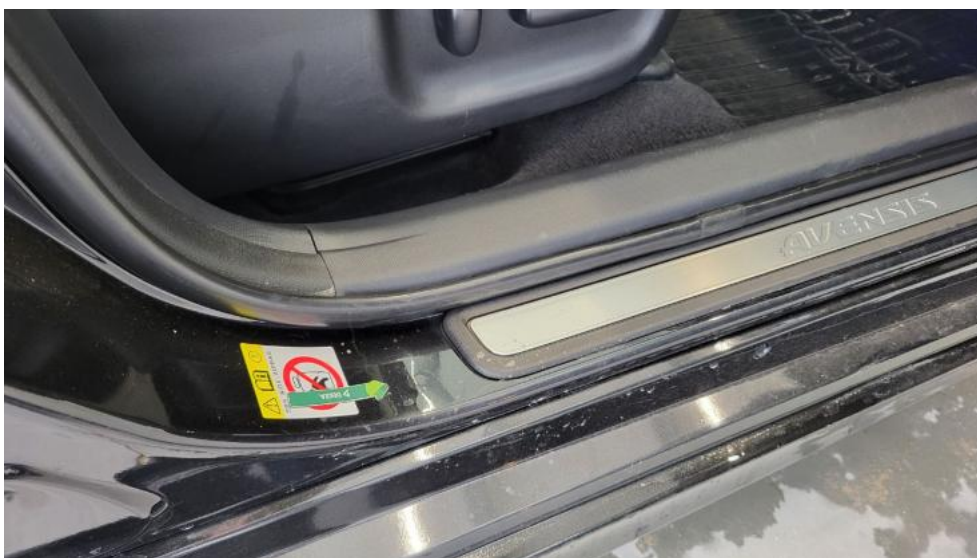
**Photo 52.**  
Próg P - Wgniecenie/odkształcenie 1

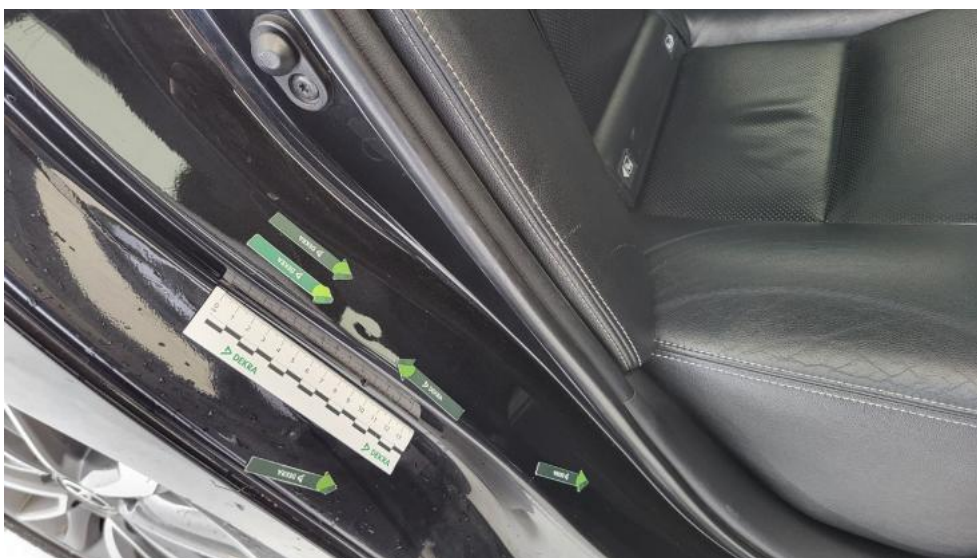
**Photo 54.**  
Błotnik tylny P / Ściana boczna P - Wgniecenie/odkształcenie 2

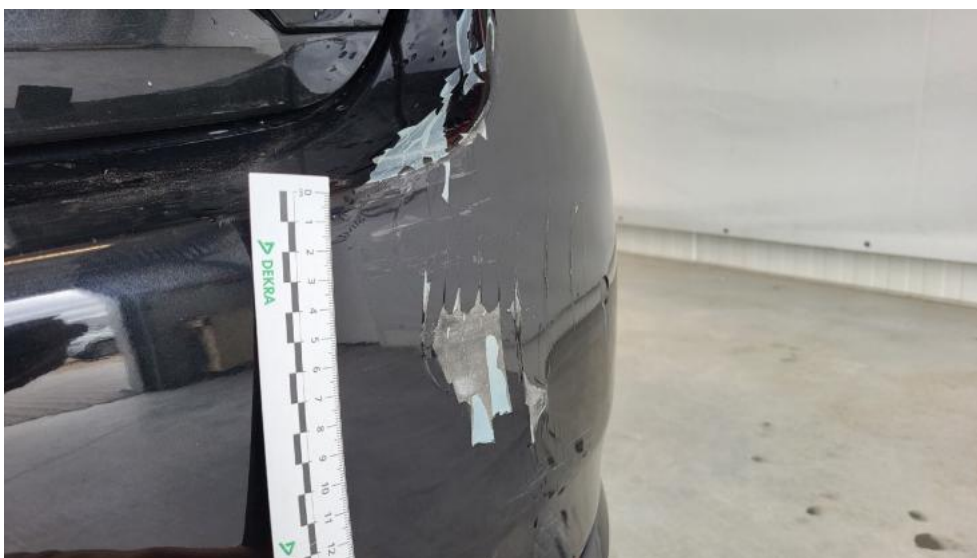
**Photo 58.**  
Zderzak tylny - Wgniecenie/odkształcenie 1

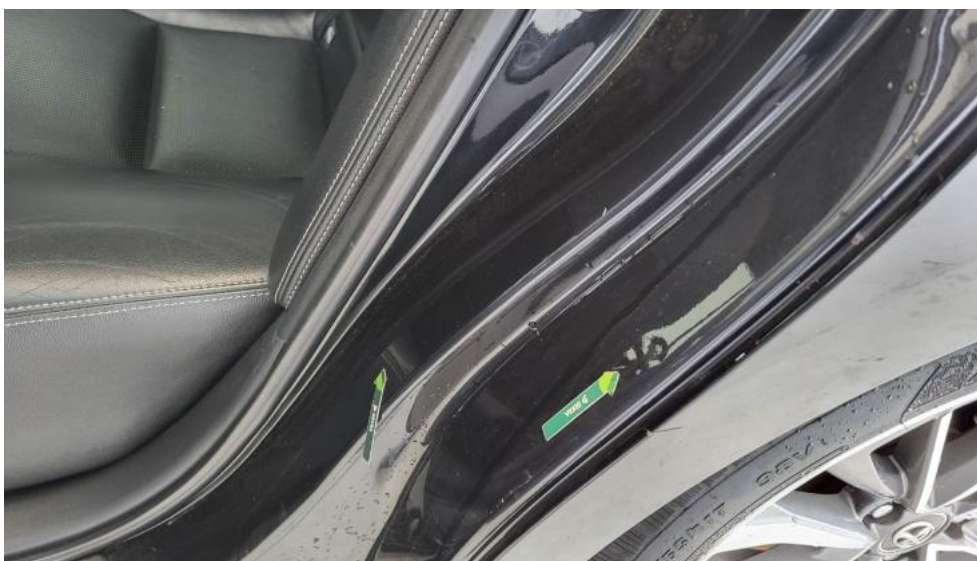
**Photo 67.**  
Błotnik tylny L / Ściana boczna L() - Wgniecenie/odkształcenie 3

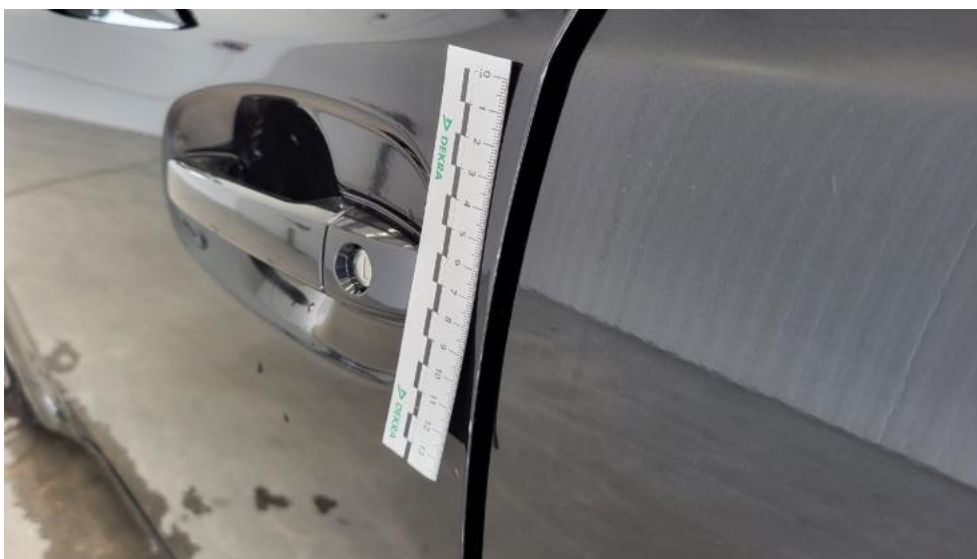
**Photo 69.**

Drzwi przed L - Rysa/odprysk 1

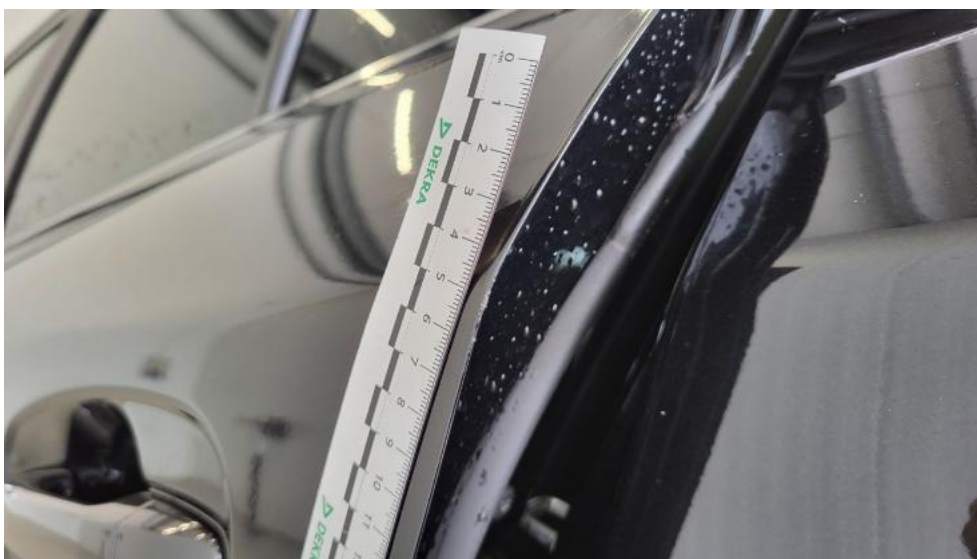
**Photo 71.**

Drzwi tylne L - Rysa/odprysk 1

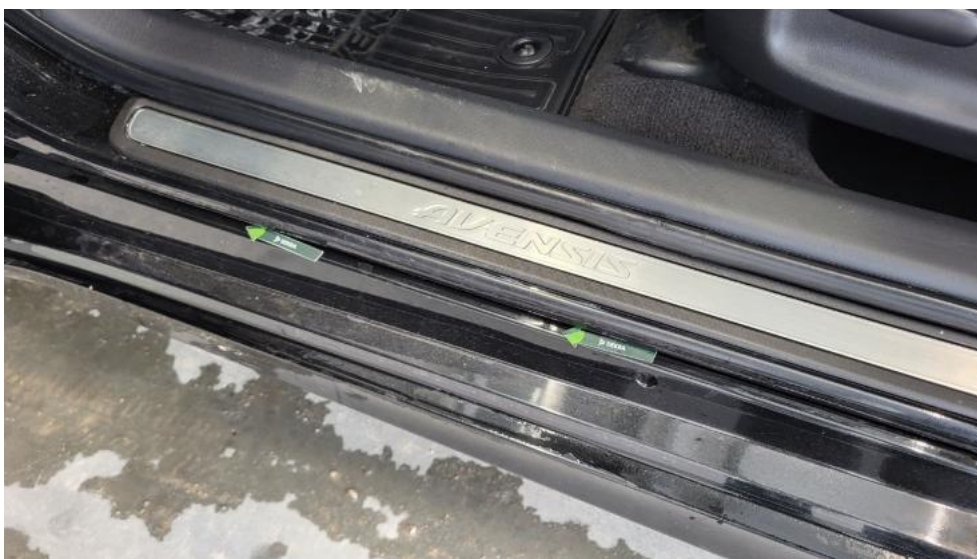
**Photo 73.**  
Próg L - Wgniecenie/odkształcenie 1

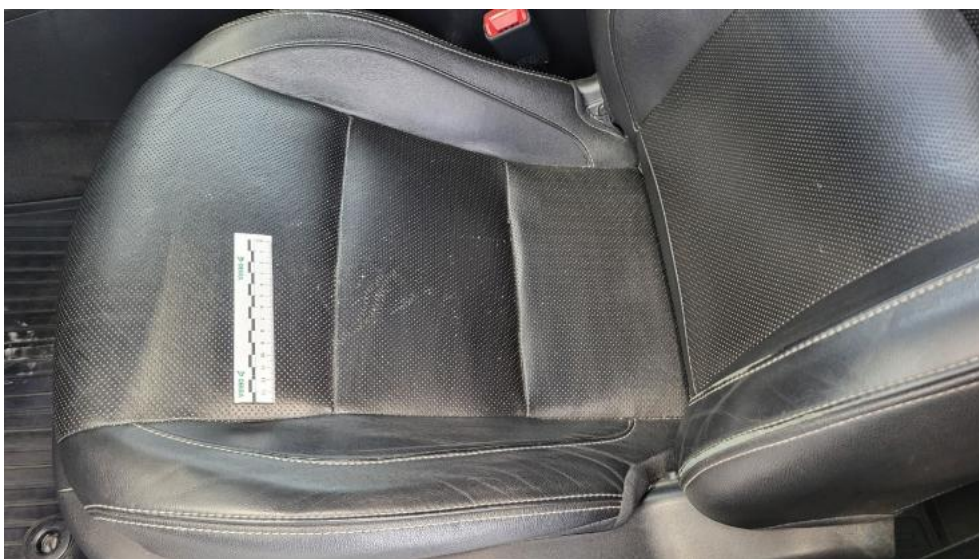
**Photo 83.**  
Fotel prz. lew. - Inne 1

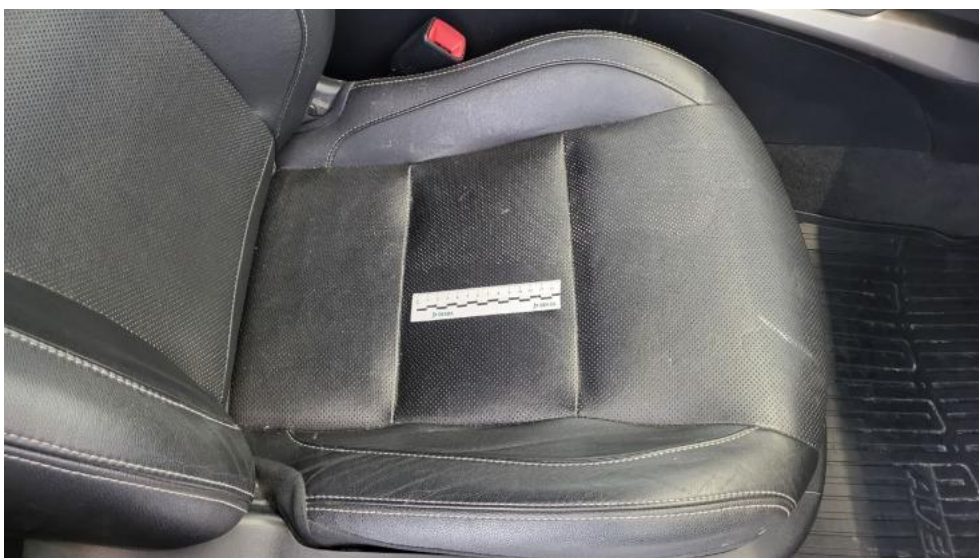
**Photo 84.**  
Fotel prz. praw. - Inne 1

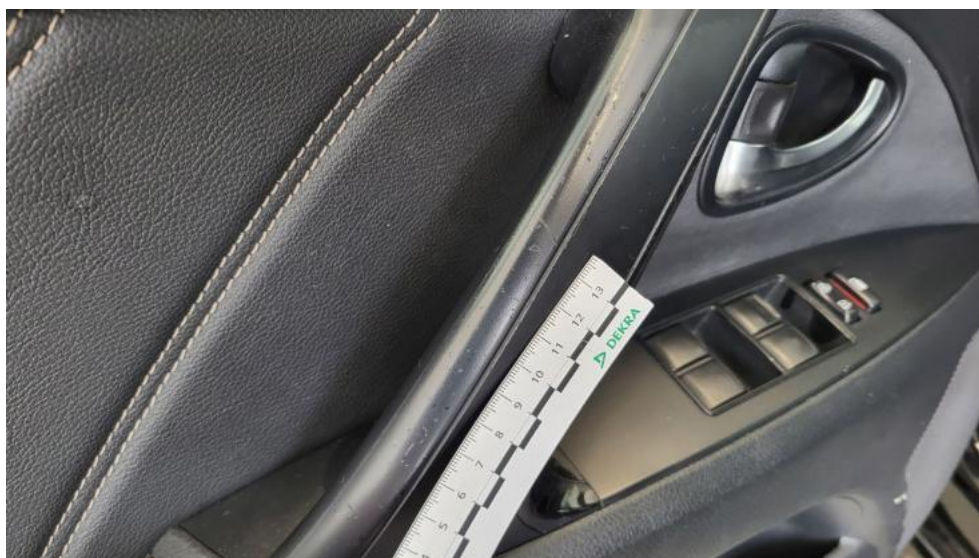
**Photo 86.**  
Uchwyt drzwi prze L - Rysa/odprysk 1

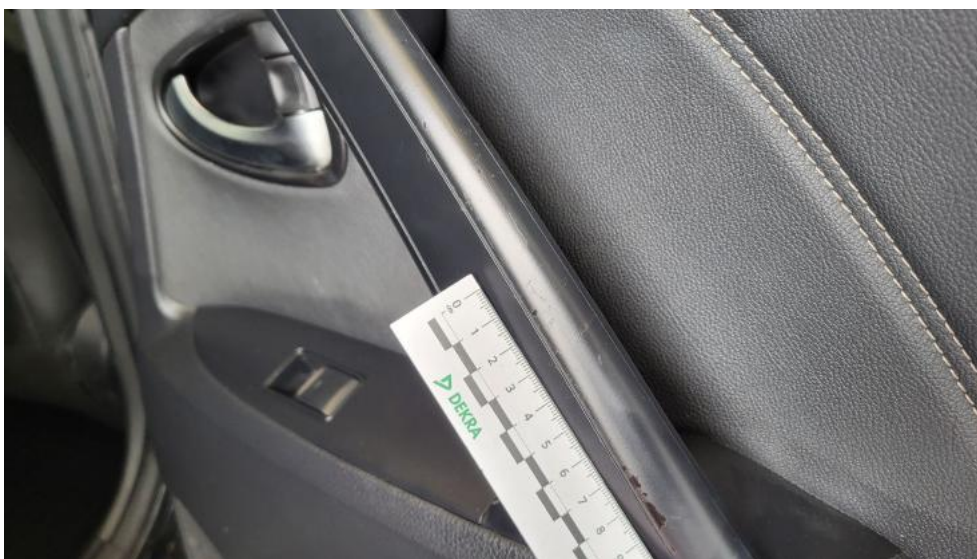
**Photo 87.**  
Uchwyt drzwi tyl P - Rysa/odprysk 1

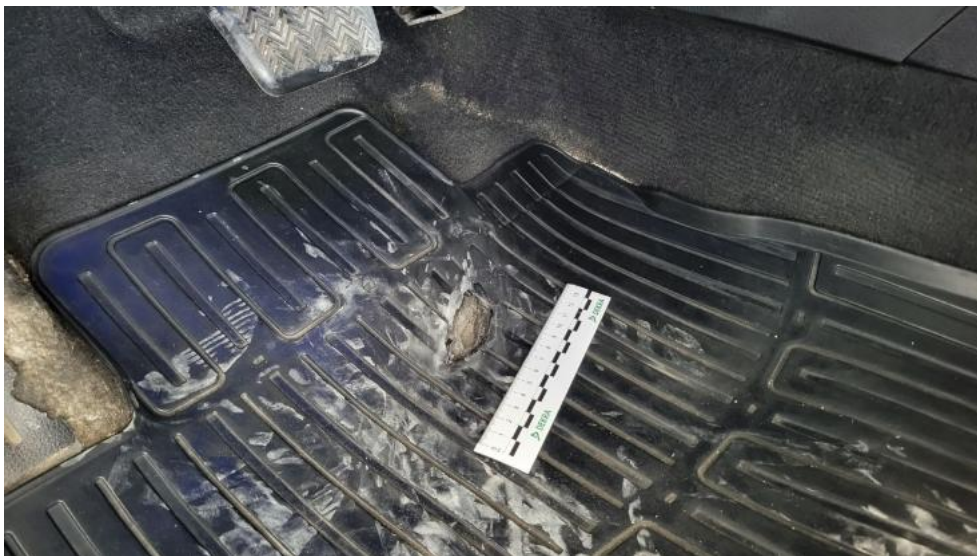
**Photo 91.**  
Dywanik prze L - Pęknięcie/rozerwanie 1

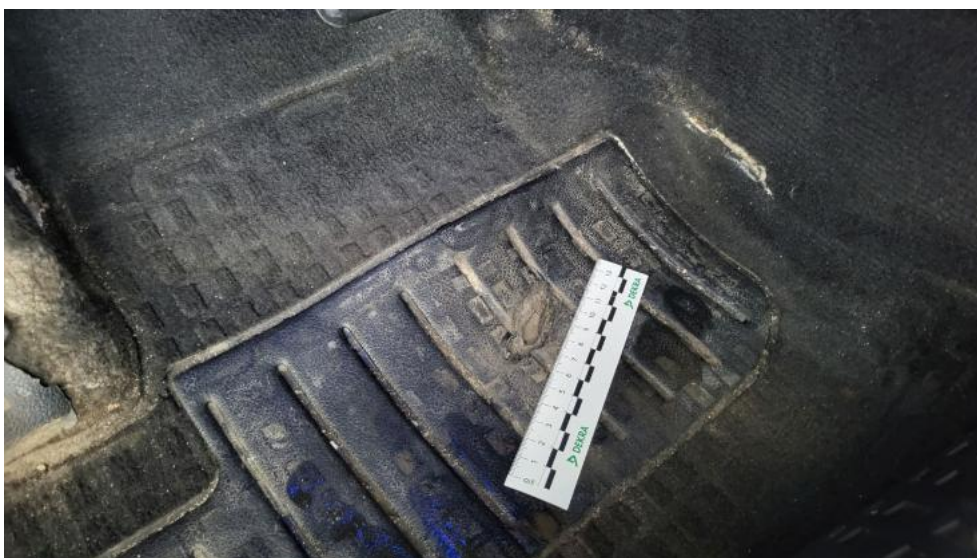
**Photo 92.**  
Wykładzina podłogi - Pęknięcie/rozerwanie 1

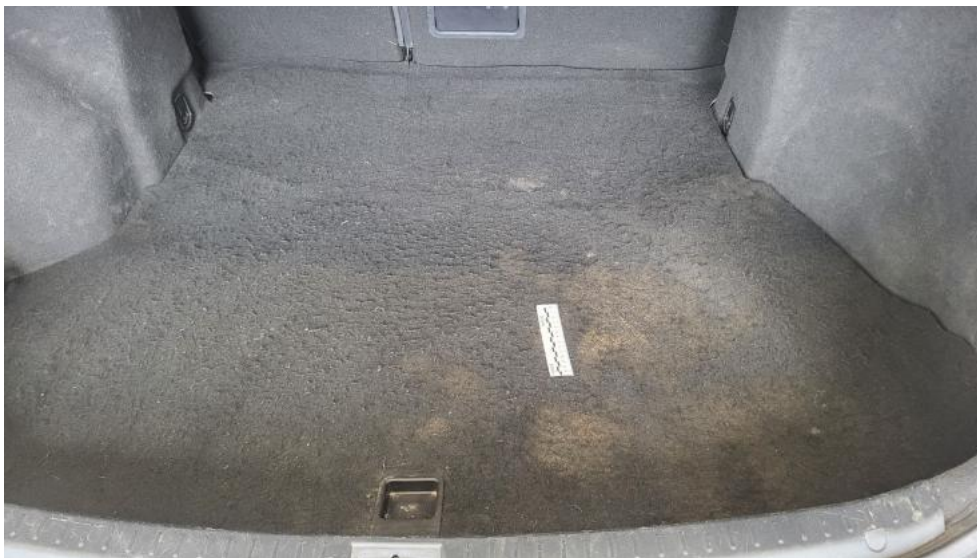
**Photo 93.**

Wykładzina podłogi bagażnika - Inne 1
