Nr zlecenia DEKRA: PKOL(W)/LODZ/17498/26/02/26  
Nr zlecenia/szkody: 23/001205  
Data zlecenia: 26-02-2026

Grupa obiektów (Eurotax)	samochody osobowe
Kod EC (Eurotax)	0145364
Producent	VOLKSWAGEN
Model	Arteon Shooting Brake 20-24
Typ/wersja	Arteon 2.0 TSI Elegance DSG
Rodzaj nadwozia	KOM
Liczba drzwi/liczba miejsc	5/5
Masa własna [kg]	1607
Dopuszczalna masa całkowita [kg]	2150
Rozstaw osi 1/2	2836
Rodzaj silnika	z zapłonem iskrowym
Układ oczyszczana spalin	GPF
Pojemność silnika [ccm]	1984
Moc silnika [KM/kW]	190/140
Skrzynia biegów	automatyczna
Nr rejestracyjny	PY24736
VIN	WVWZZZ3HZME501088
Data 1. rejestracji	02-10-2020
Data nast. bad. techn.	04-11-2026
Rok produkcji	2020 (rok produkcji został zweryfikowany z zewnętrzną bazą danych)
Stan licznika [km]	137 285 (odczytany)
Kolor nadwozia/rodzaj powłoki	biały/UNI

Pomiar grubości powłoki lakierowej poj.

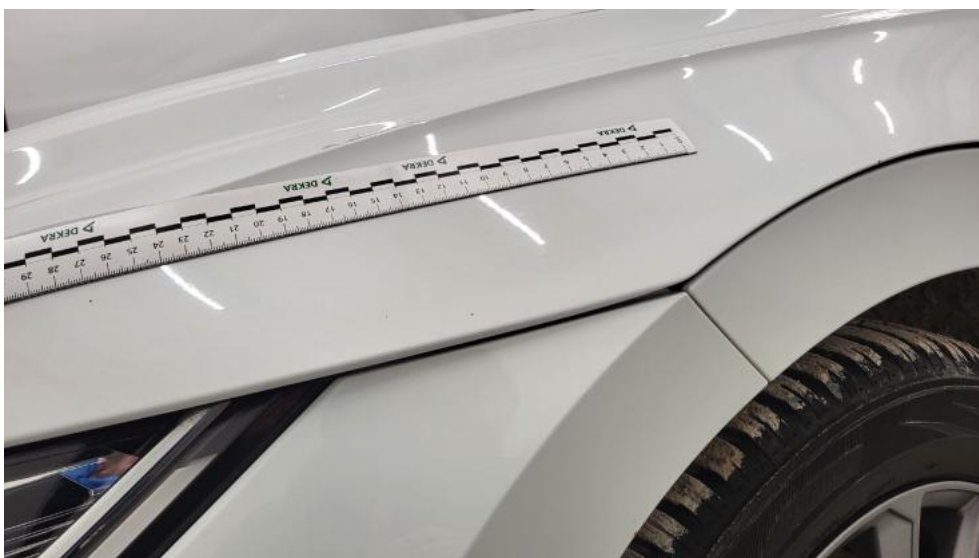
**Fot. 42.**  
Pokrywa komory silnika - Rysa/odprysk 1

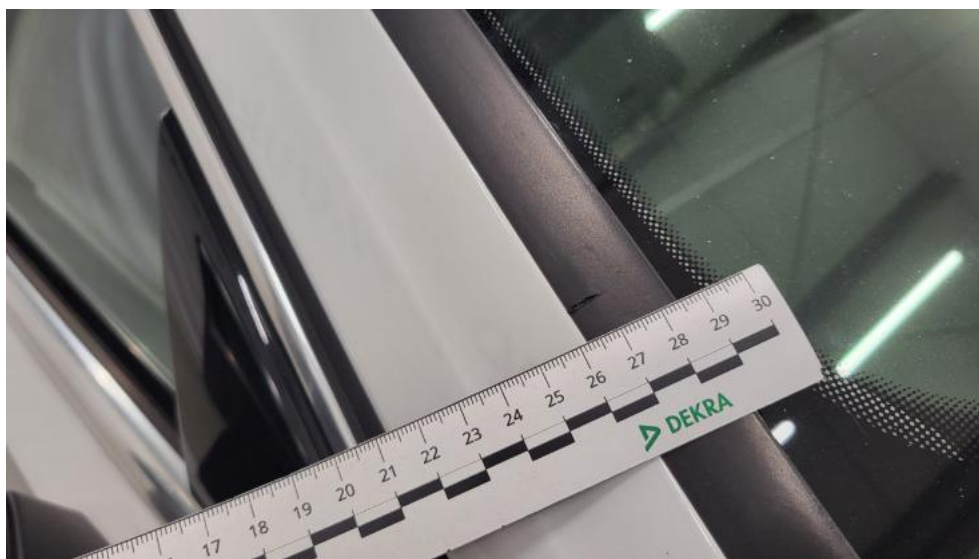
**Fot. 45.**  
Uszczelka/listwa szyby czołowej - Rysa/odprysk 1

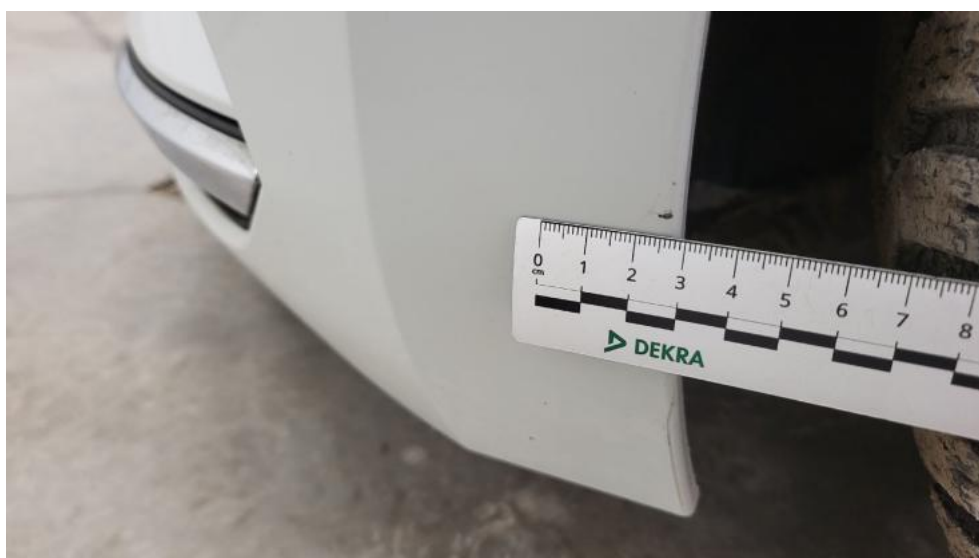
**Fot. 46.**  
Zderzak - Rysa/odprysk 1

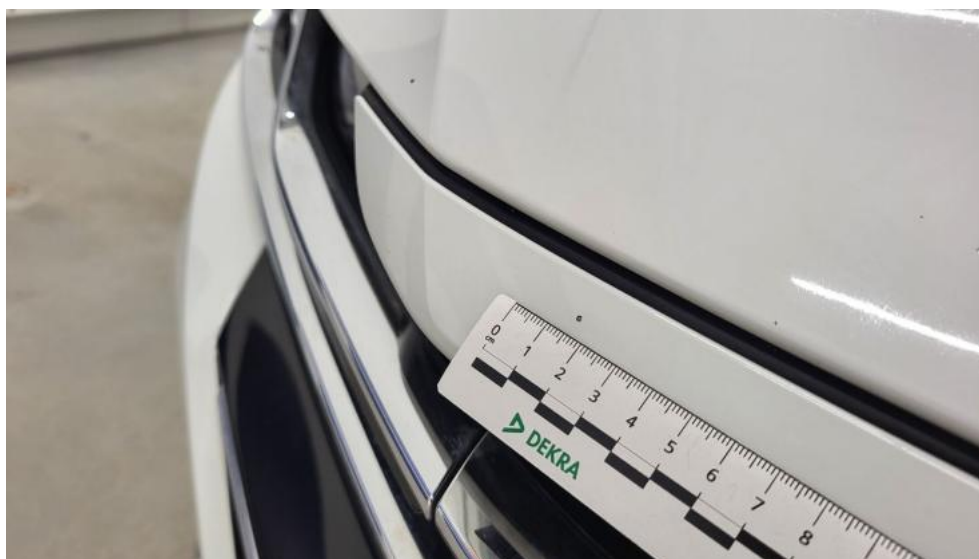
**Fot. 47.**  
Zderzak przedni cz górna - Rysa/odprysk 1

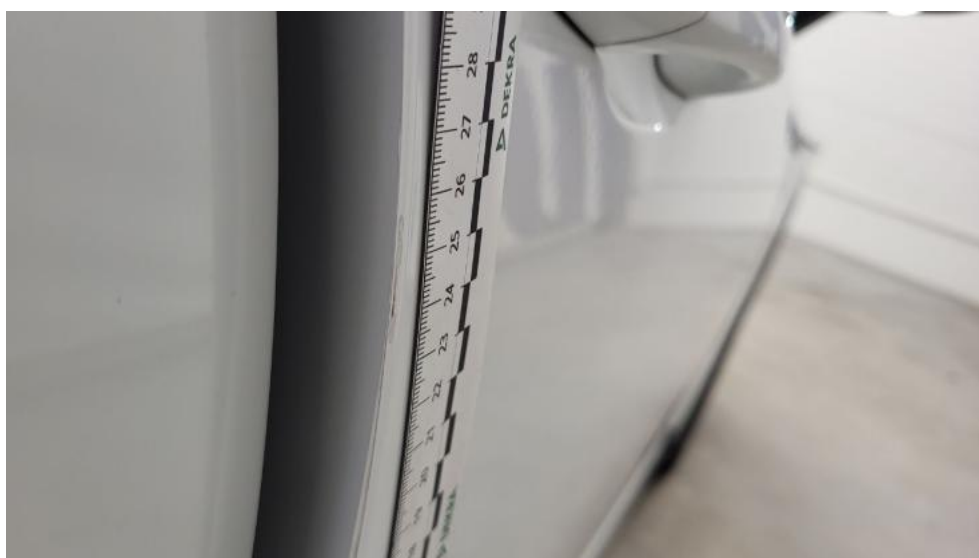
**Fot. 48.**  
Drzwi przednie P - Rysa/odprysk 1

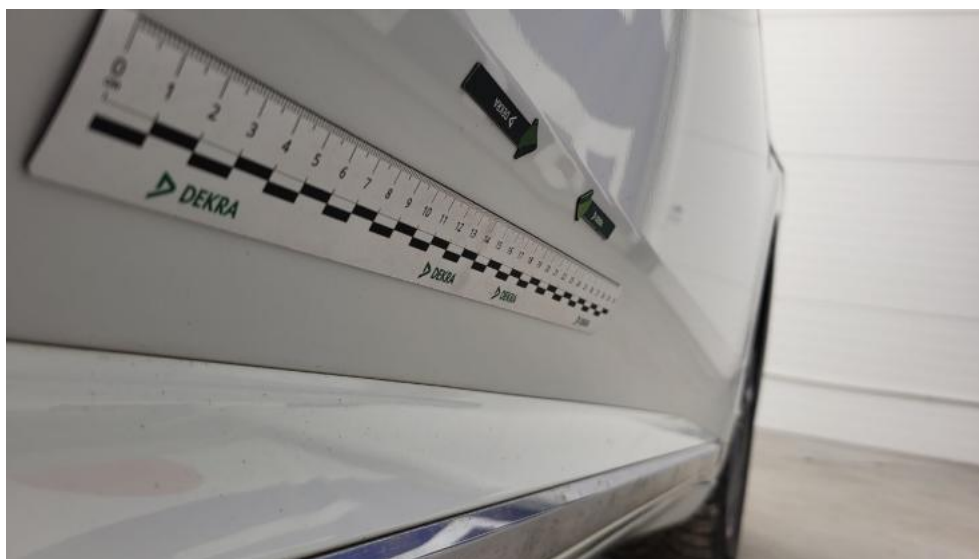
**Fot. 49.**  
Drzwi przednie P - Wgniecenie/odkształcenie 1

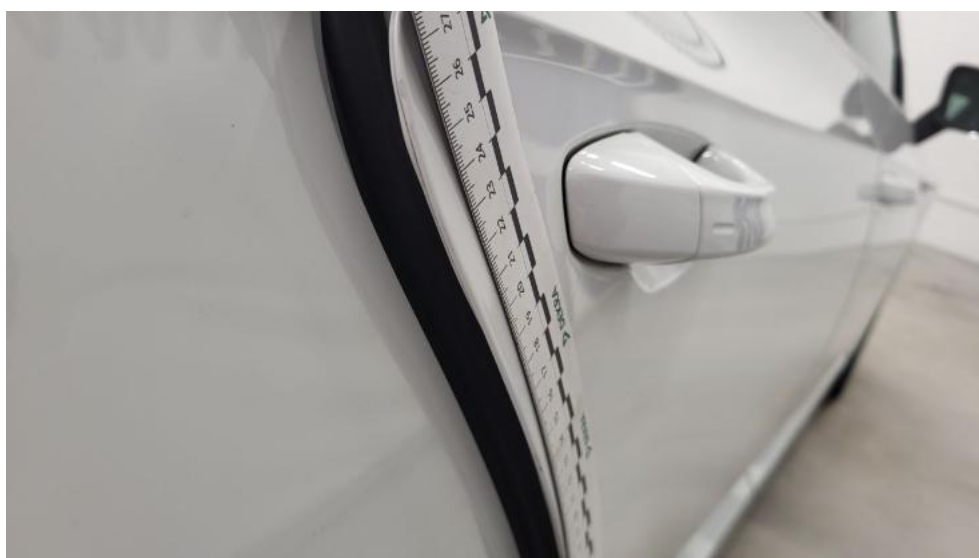
**Fot. 50.**  
Drzwi tylne P - Rysa/odprysk 1

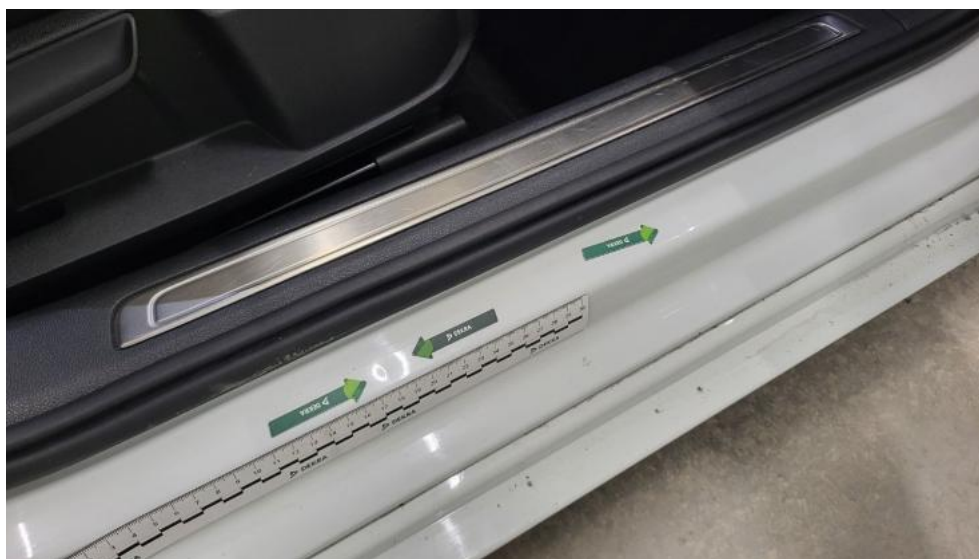
**Fot. 51.**  
Próg P - Wgniecenie/odkształcenie 1

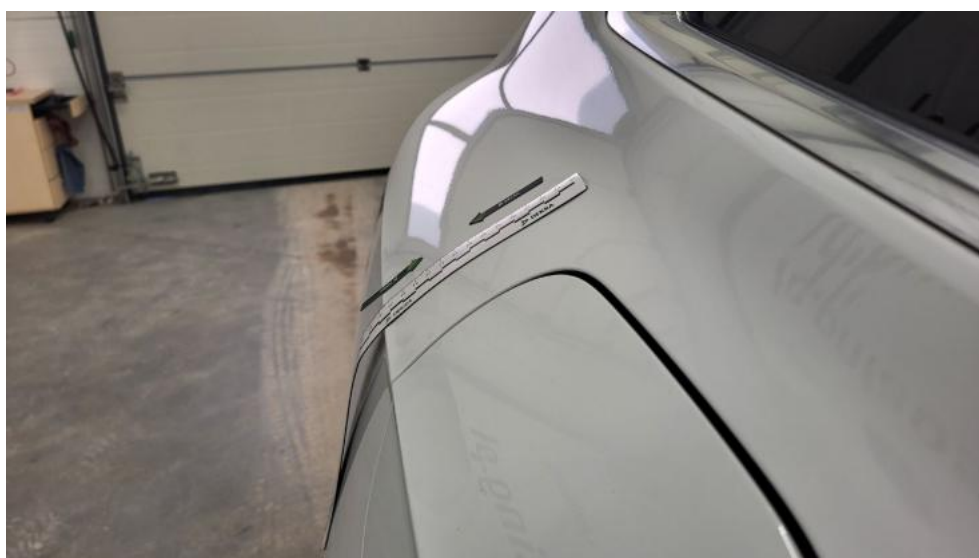
**Fot. 52.**  
Błotnik tylny P / Ściana boczna P - Wgniecenie/odkształcenie 1

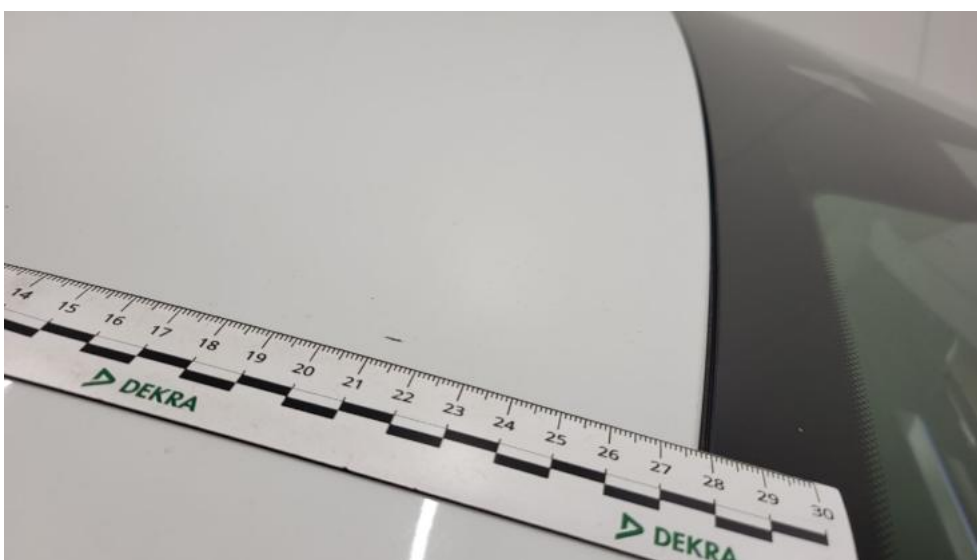
**Fot. 56.**  
Dach - Rysa/odprysk 1

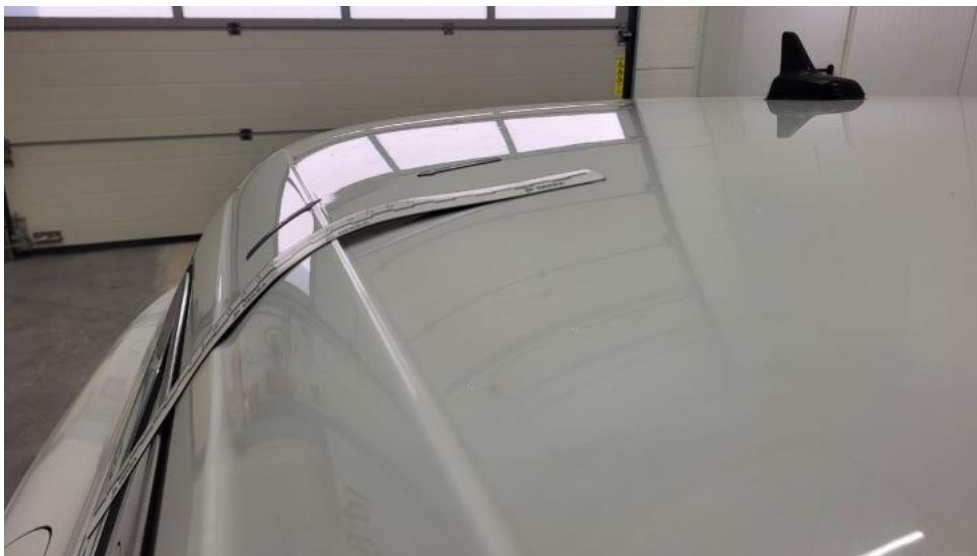
**Fot. 57.**  
Dach - Wgniecenie/odkształcenie 1

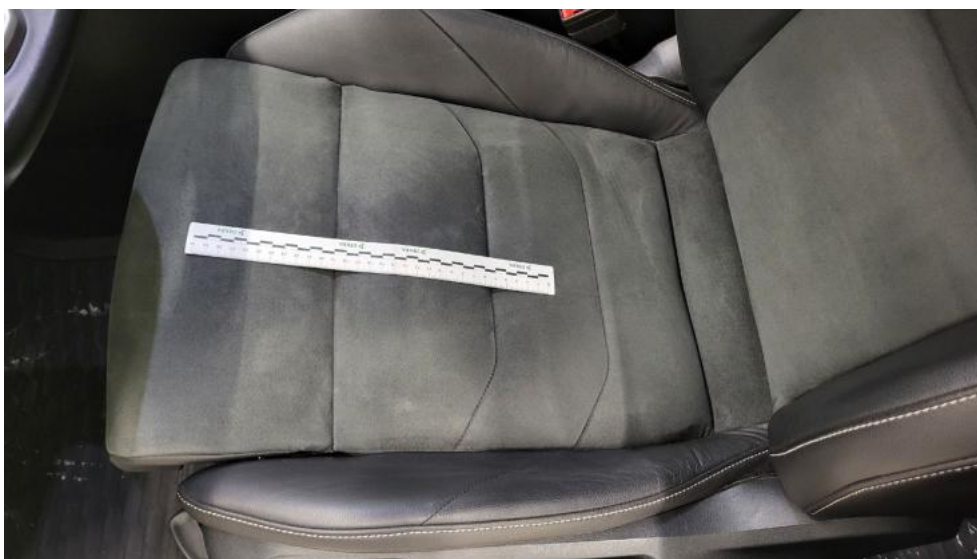
**Fot. 63.**  
Fotel prz. lew. - Inne 1

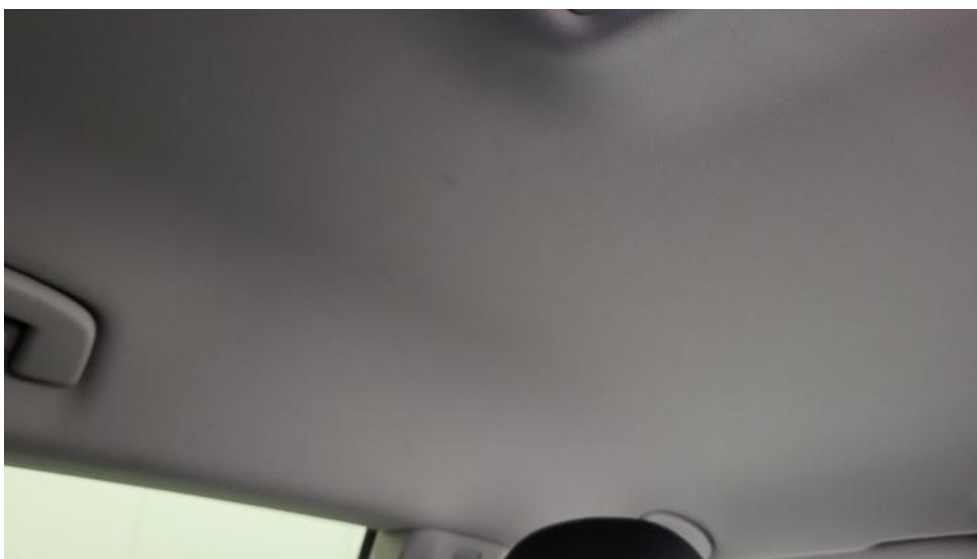
**Fot. 67.**  
Podsufitka - Inne 2

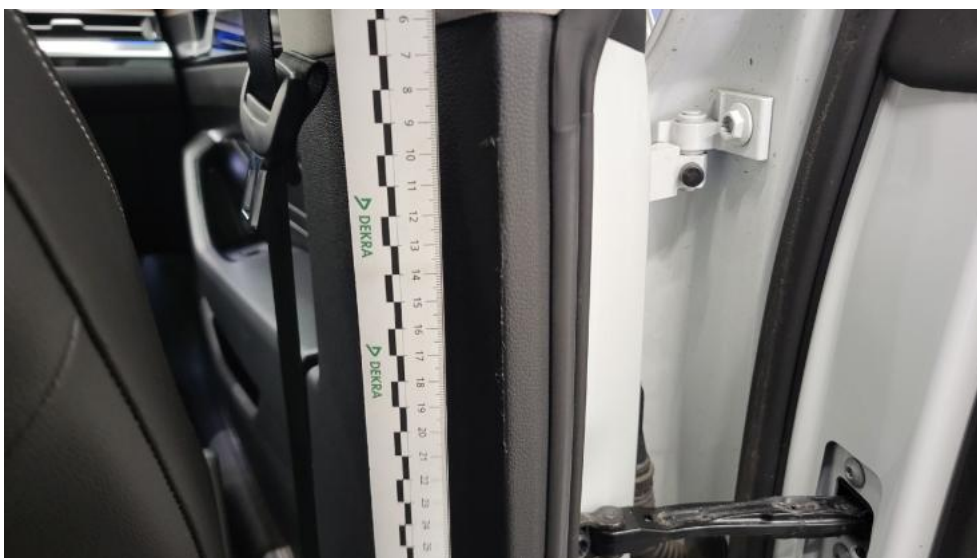
**Fot. 68.**  
Wykładzina(y) słupka środkowego P - Rysa/odprysk 1
