DEKRA's commission No. : PKOL(W)/LODZ/07144/26/01/28  
commission/ damage No. : 21/041837  
Date of commission: 28-01-2026

**DEKRA Poland - Headquarters**  
02-673 Warszawa, ul. Konstruktorska 12A

| Manufacturer | VOLVO |
| Type / version | XC60 D4 SCR AWD Momentum aut |

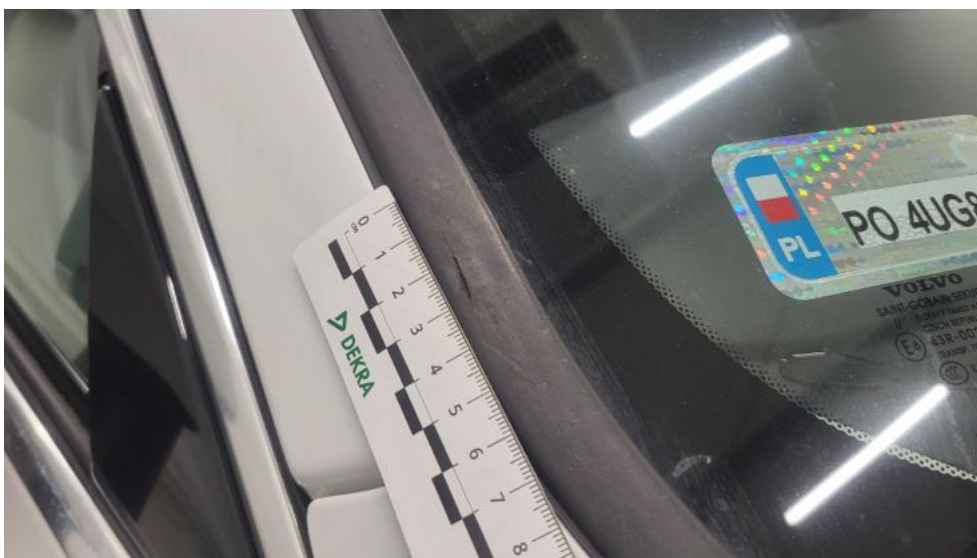
**Photo 44.**

Uszczelka/listwa szyby czołowej - Rysa/odprysk 1

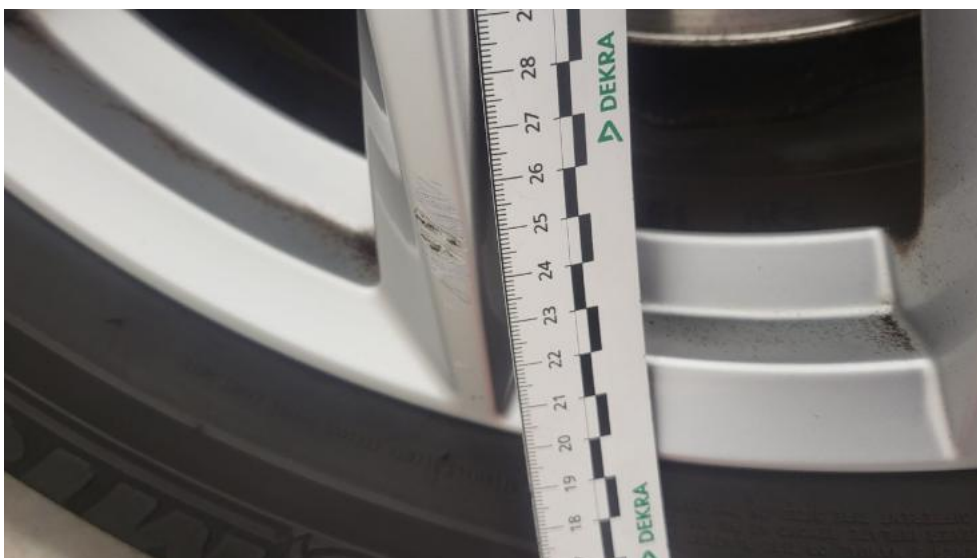
**Photo 46.**

Felga aluminiowa przednia P - Rysa/odprysk 1

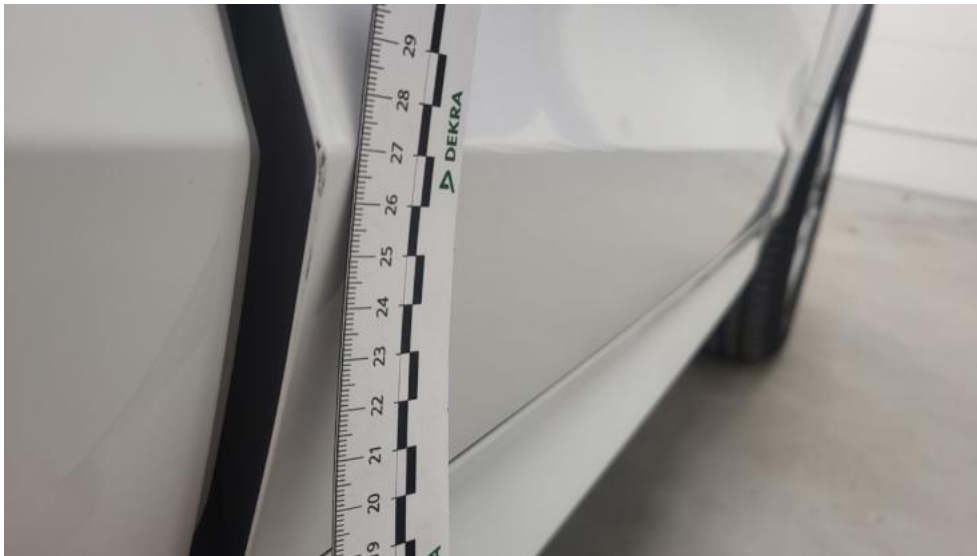
**Photo 47.**

Drzwi przednie P - Rysa/odprysk 1

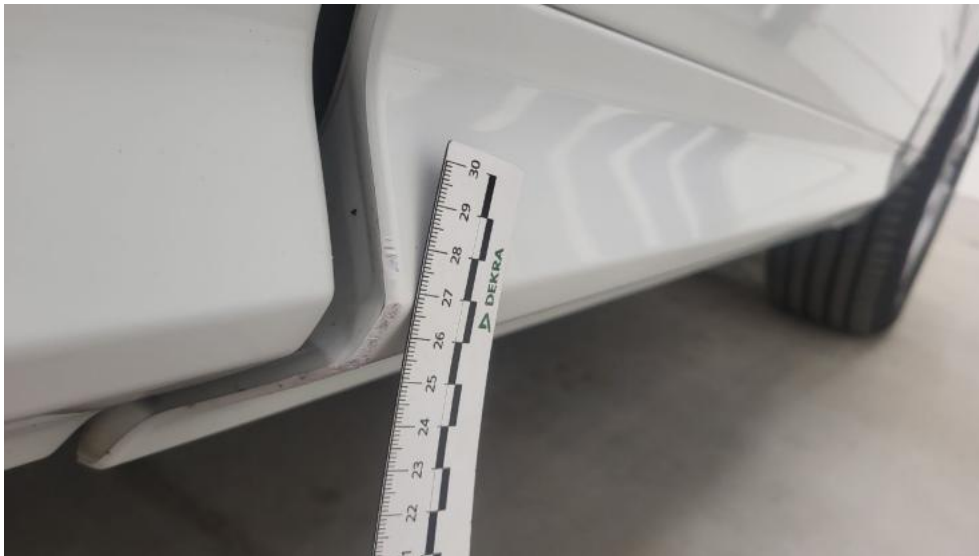
**Photo 49.**

Listwa drzwi przednich P - Rysa/odprysk 1

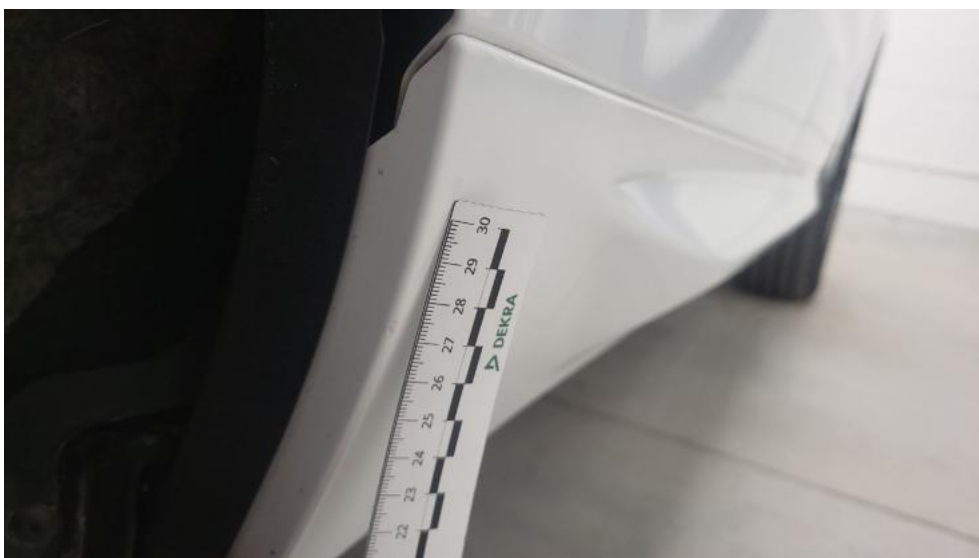
**Photo 50.**

Listwa drzwi tylnych P - Rysa/odprysk 1

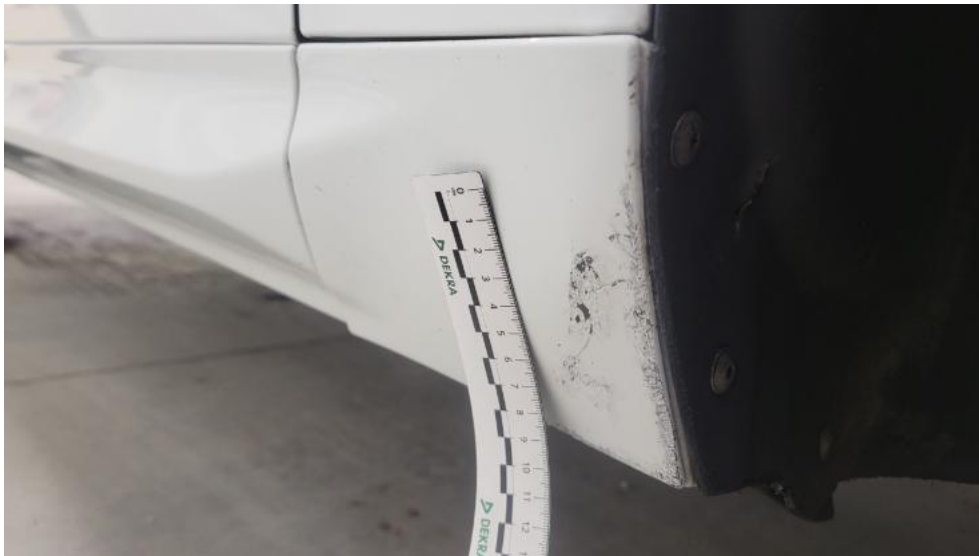
**Photo 51.**

Próg P - Rysa/odprysk 1

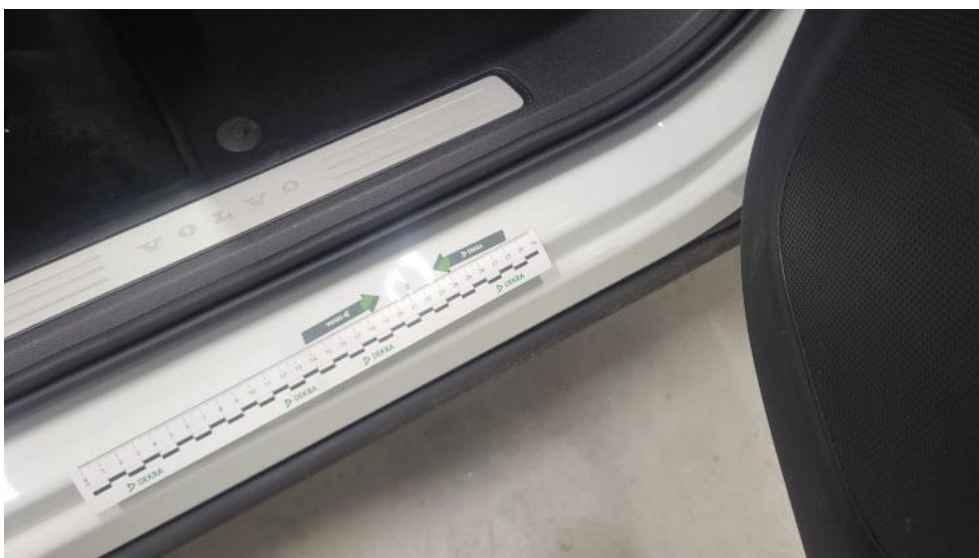
**Photo 52.**

Próg P - Wgniecenie/odkształcenie 1

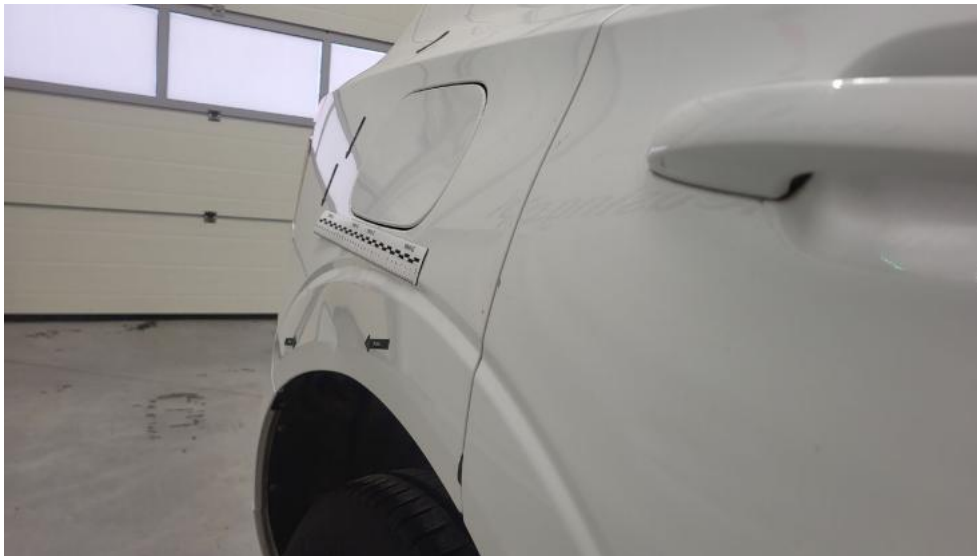
**Photo 53.**

Błotnik tylny P / Ściana boczna P - Wgniecenie/odkształcenie 1

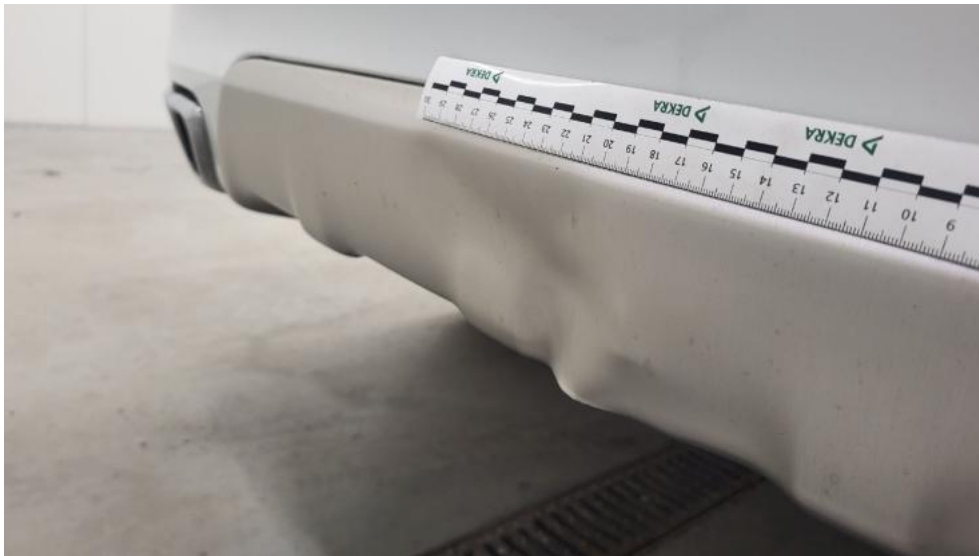
**Photo 55.**

Spojler zderzaka tylnego - Wgniecenie/odkształcenie 1

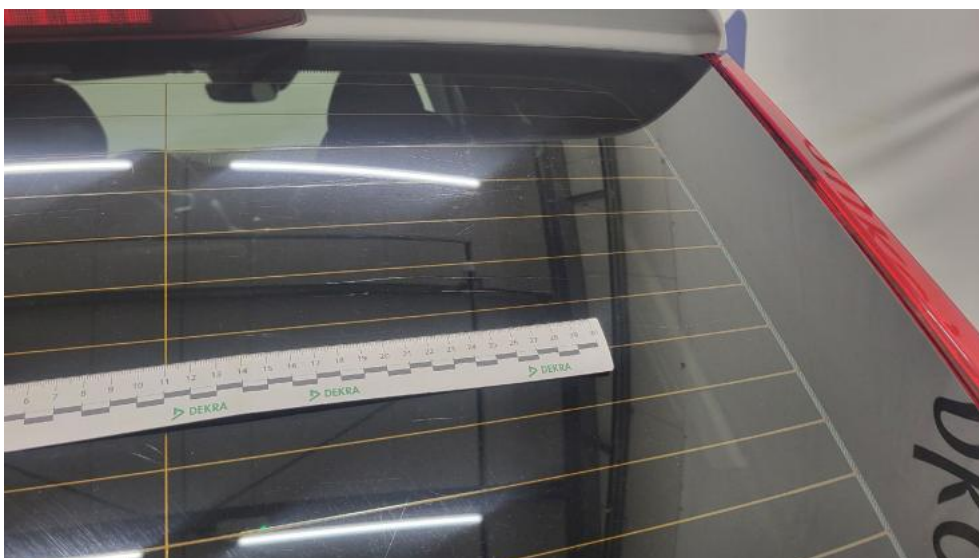
**Photo 56.**

Szyba tylna - Rysa/odprysk 1

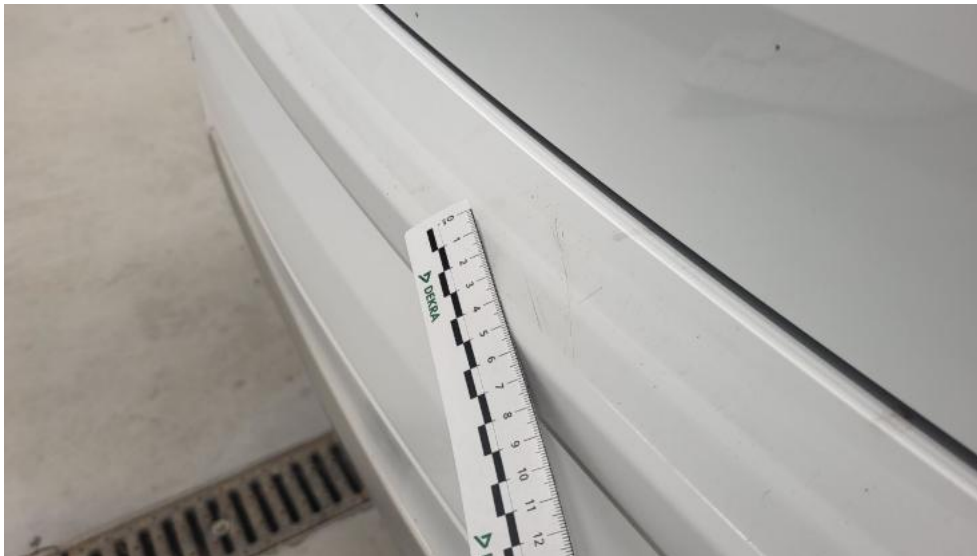
**Photo 57.**

Zderzak tylny - Rysa/odprysk 1

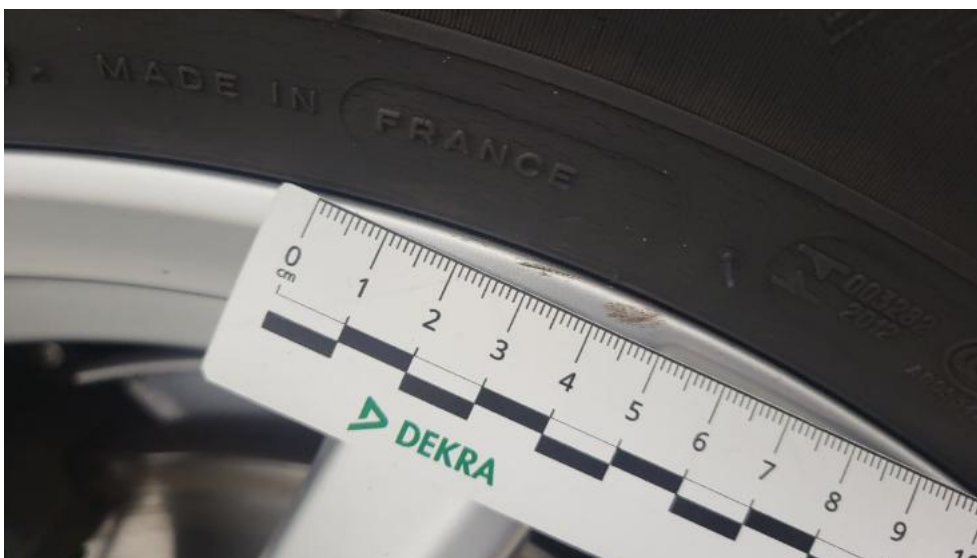
**Photo 58.**

Felga aluminiowa tylna L - Rysa/odprysk 1

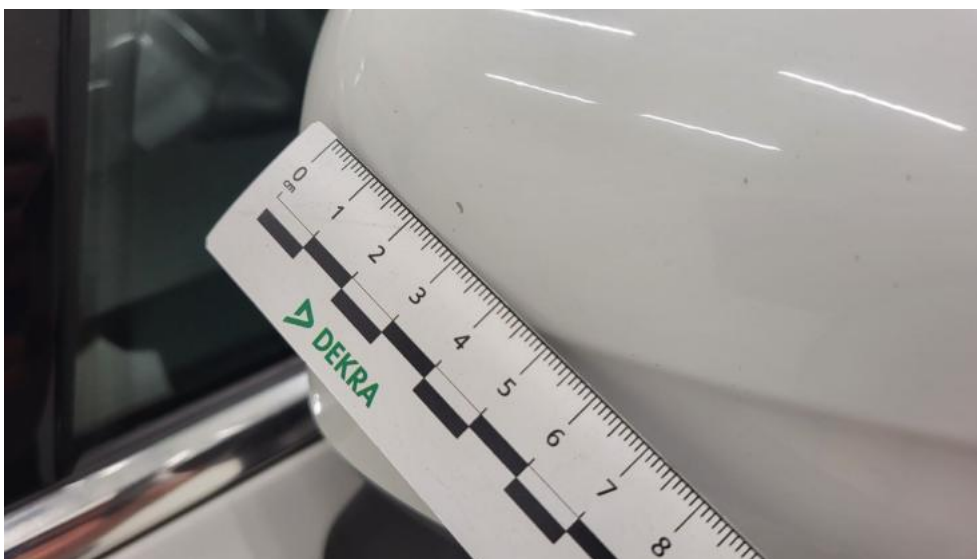
**Photo 63.**

Lusterko zew L - Rysa/odprysk 1

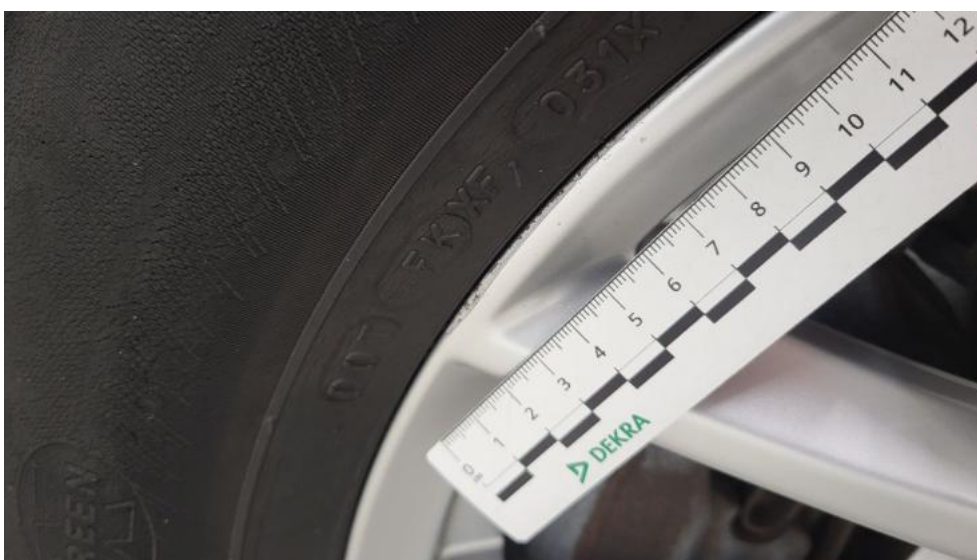
**Photo 64.**

Felga Aluminiowa przednia L - Rysa/odprysk 1

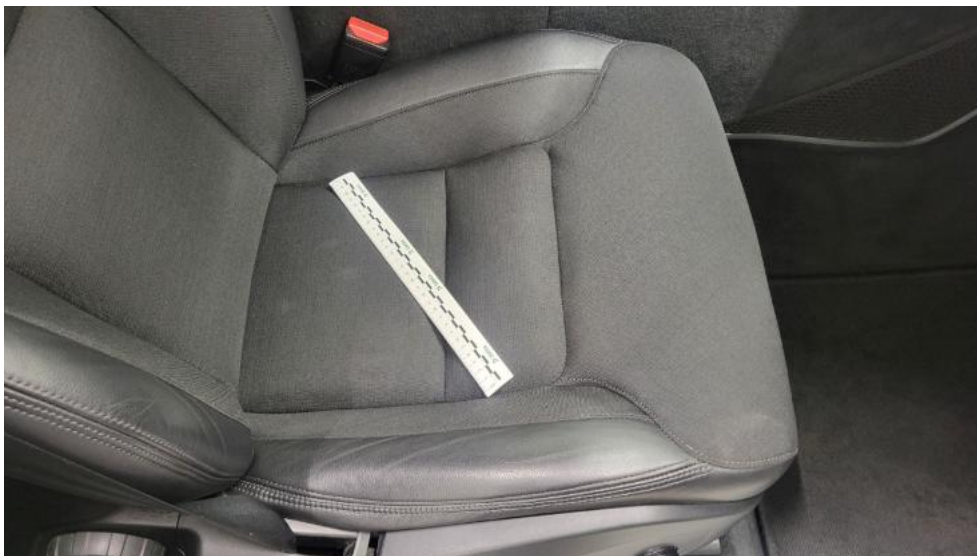
**Photo 67.**

Fotel prz. praw. - Inne 1

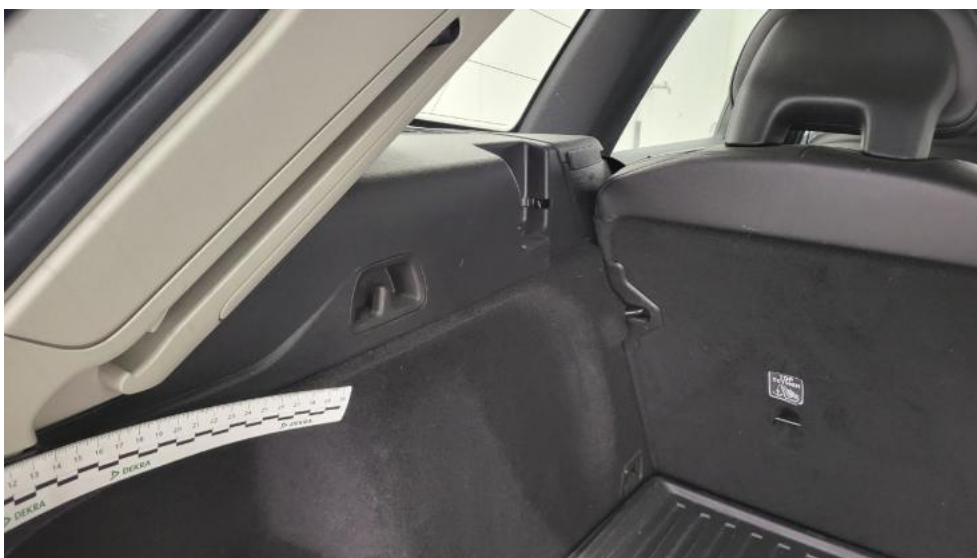
**Photo 68.**

Niesprawne przyciski funkcyjne w jednym z kluczyków, brak możliwości weryfikacji jednego z grotów, nie otwiera się pokrywka kluczyka. Brak półki bagażnika. Niesprawne siłowniki pokrywki bagażnika, pokrywa opada. Trzecia tablica rejestracyjna w bagażniku. Rysy na samochodzie. Odpryski na szybie czołowej.

Półka/roleta tylna - Inne 1
