DEKRA's commission No. : PKOL(W)/LODZ/27250/26/03/26
commission/ damage No. : 20/050268
Date of commission: 26-03-2026

Vehicle data

Group of objects (Eurotax)	cars
EC code (Eurotax)	0119111
Manufacturer	VOLKSWAGEN
Model	Touran 15-
Type / version	Touran 1.6 TDI BMT SCR Comfortline
Body type	KOM
Number of doors / seats	5/5
Curb weight [kg]	1560
Gross vehicle weight [kg]	2160
Wheelbase 1/2	2791
Engine type	Automatic ignition
Pollution reduction system	KSC
Engine capacity [ccm]	1598
Engine Power [hp/kW]	115/85
Gearbox	automatic
Registration /record No.	FZ1971P
VIN / serial number	WVGZZZ1TZW110191
Date of first registration	07-06-2017
Date of next. tech. test	30-05-2026
Year of manufacture	2017 (year has been verified with the manufacturer's base)
Readout [km]	254 238 (read)
Body color / type of coating	grafitowy/double-layered, metallized

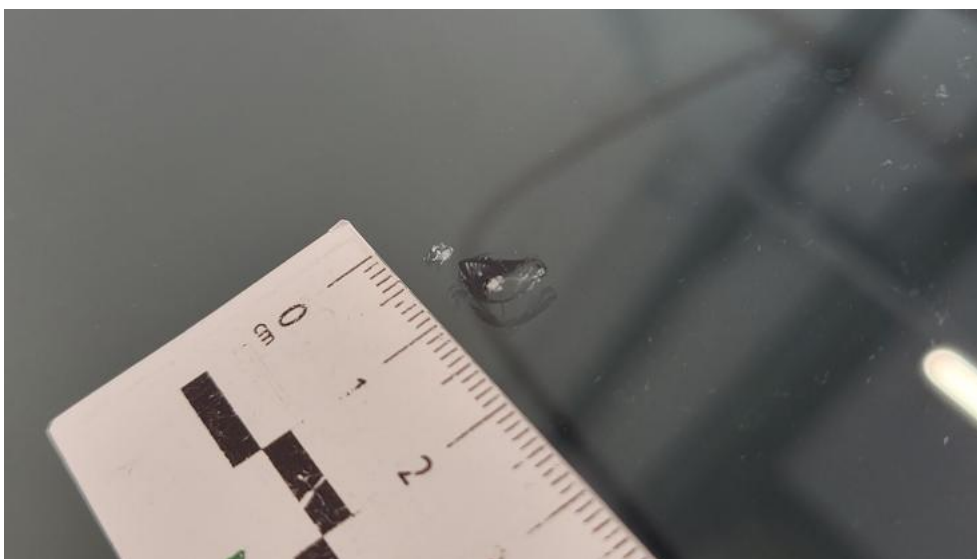
Photo 41.
Szyba czołowa - Pęknięcie/rozerwanie 1

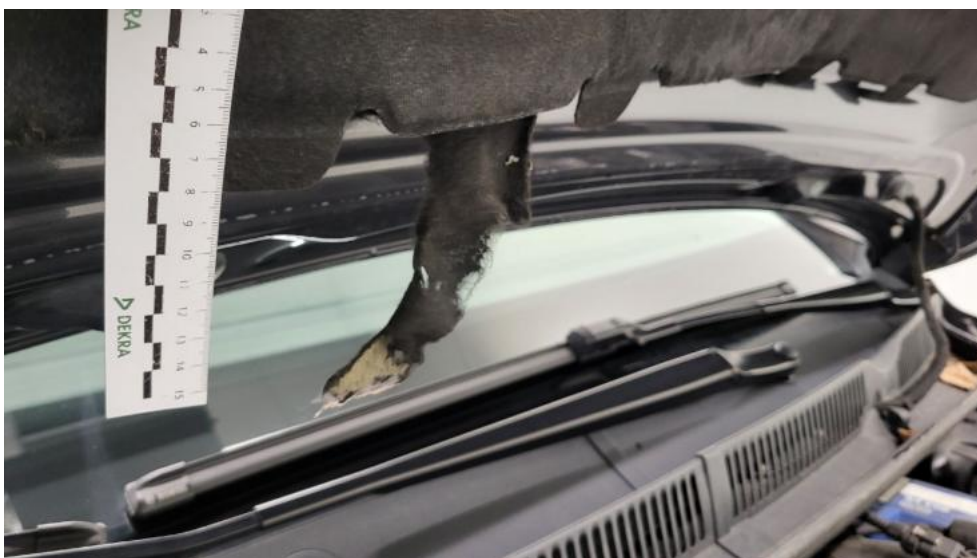
Photo 42.
Wykładzina pokrywy komory silnika - Pęknięcie/rozerwanie 1

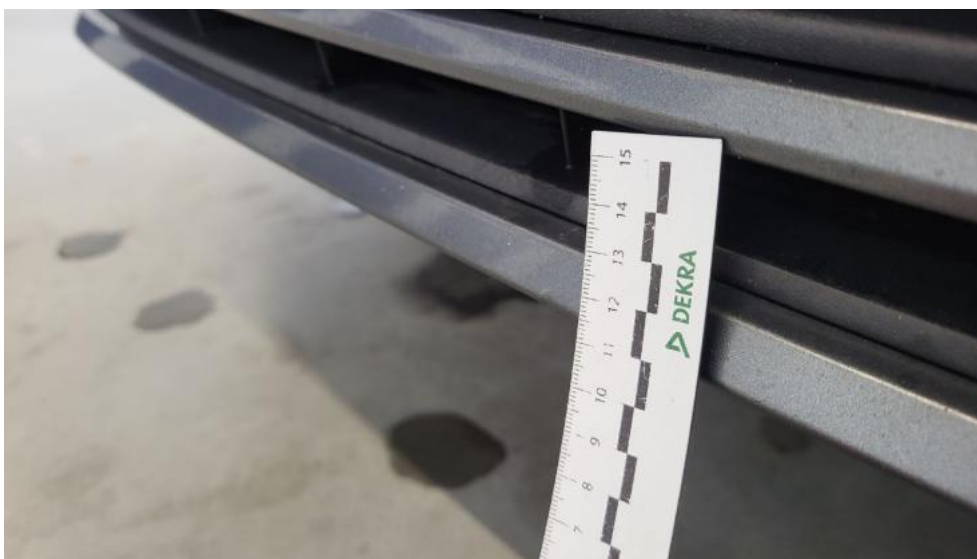
Photo 43.
Zderzak - Wgniecenie/odkształcenie 1

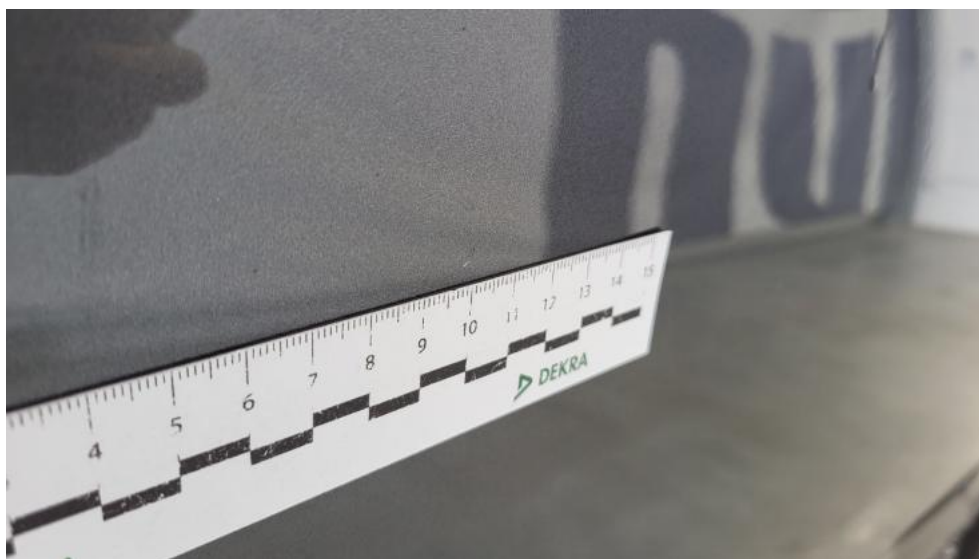
Photo 45.

Drzwi przednie P - Rysa/odprysk 1

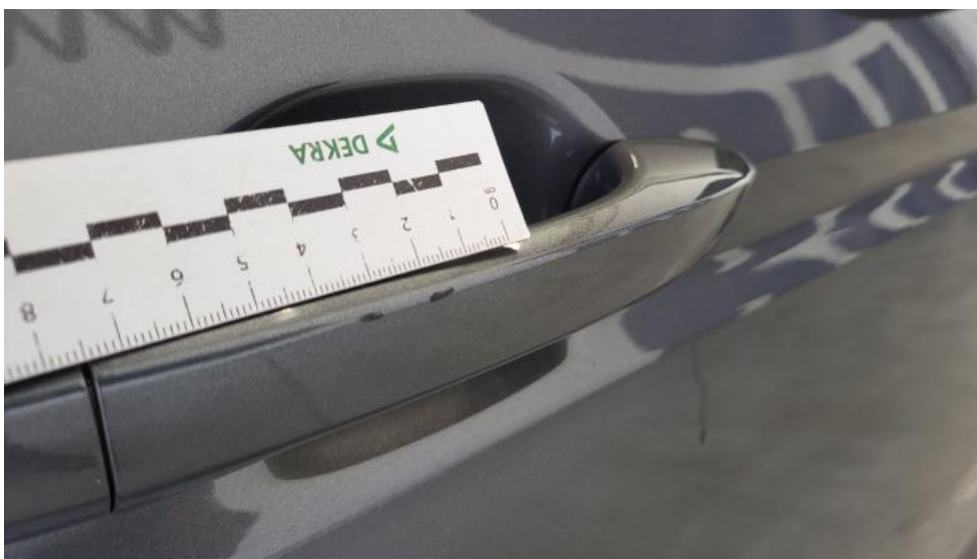
Photo 49.
Klamka drzwi prz P - Rysa/odprysk 1

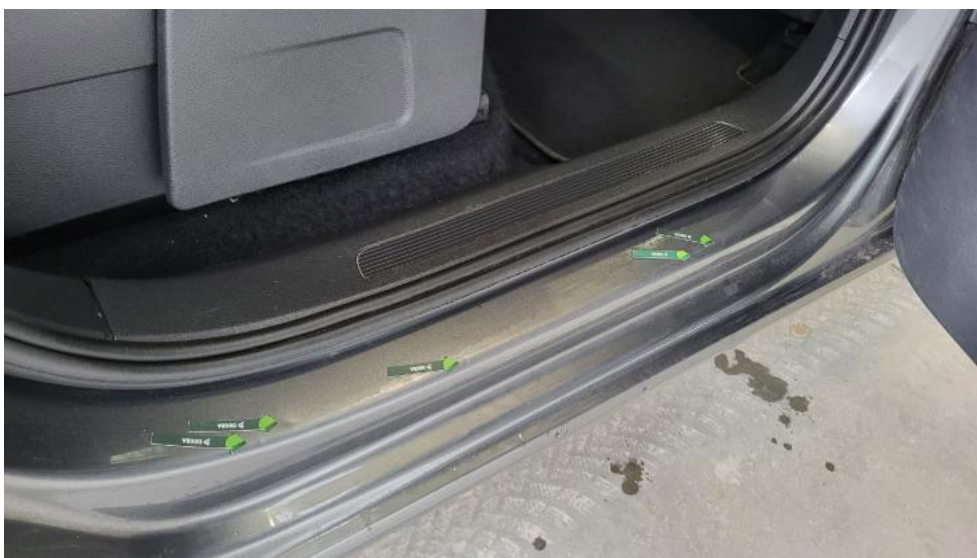
Photo 50.
Próg P - Wgniecenie/odkształcenie 1

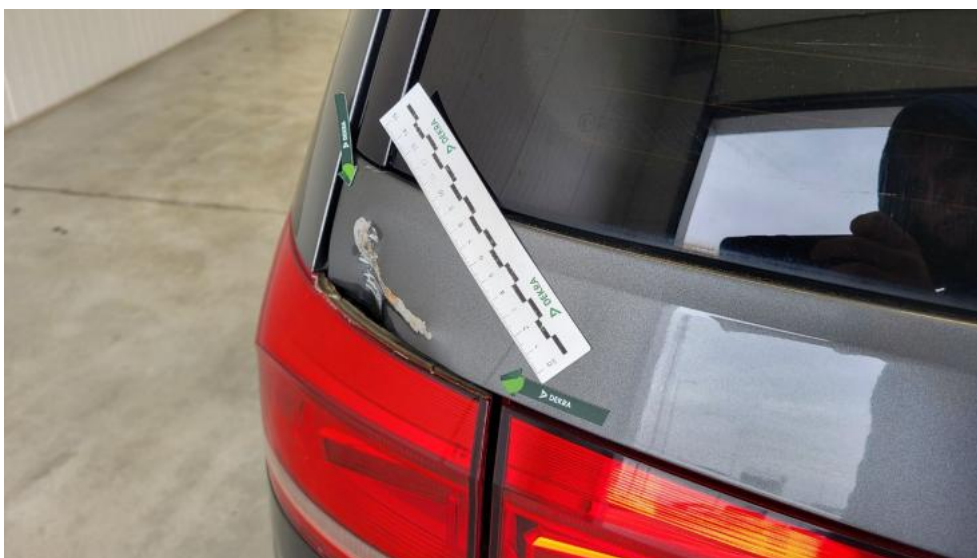
Photo 52.
Pokrywy bagażnika - Wgniecenie/odkształcenie 1

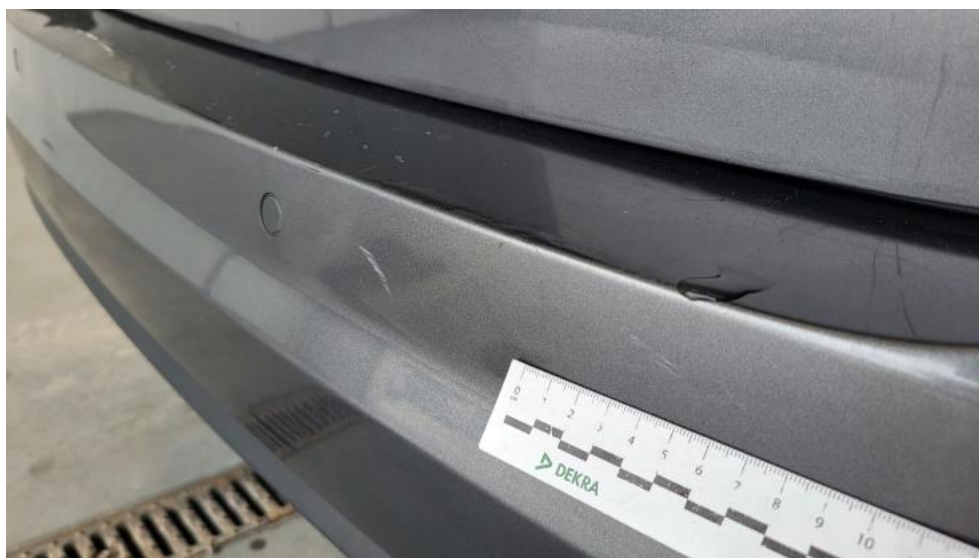
Photo 56.
Zderzak tylny - Rysa/odprysk 1

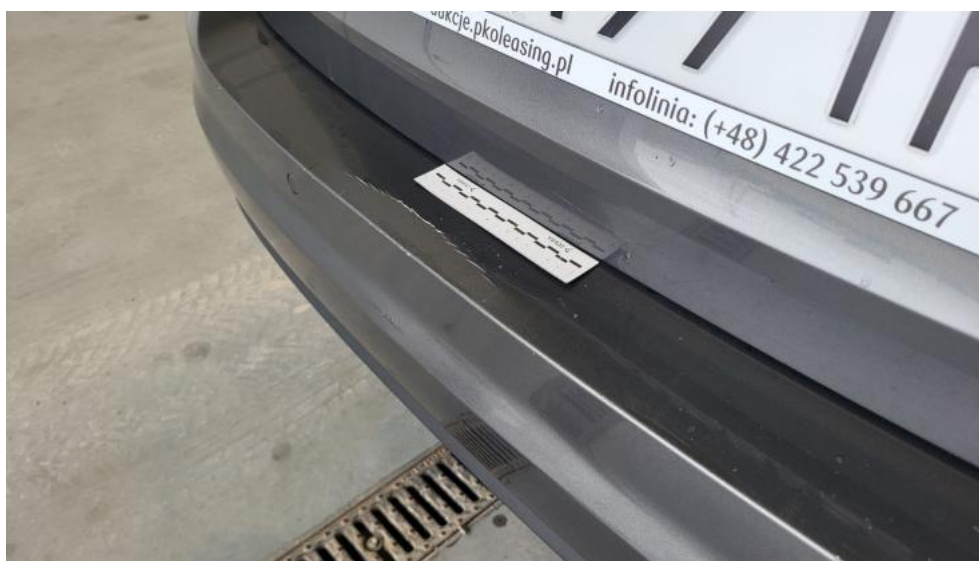
Photo 57.
Zderzak tylny - Wgniecenie/odkształcenie 1

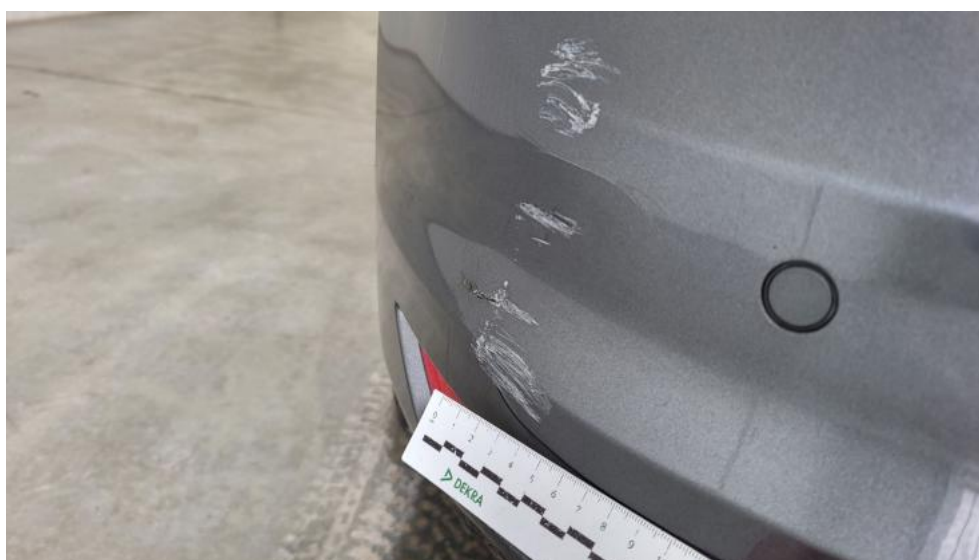
Photo 58.
Zderzak tylny - Wgniecenie/odkształcenie 2

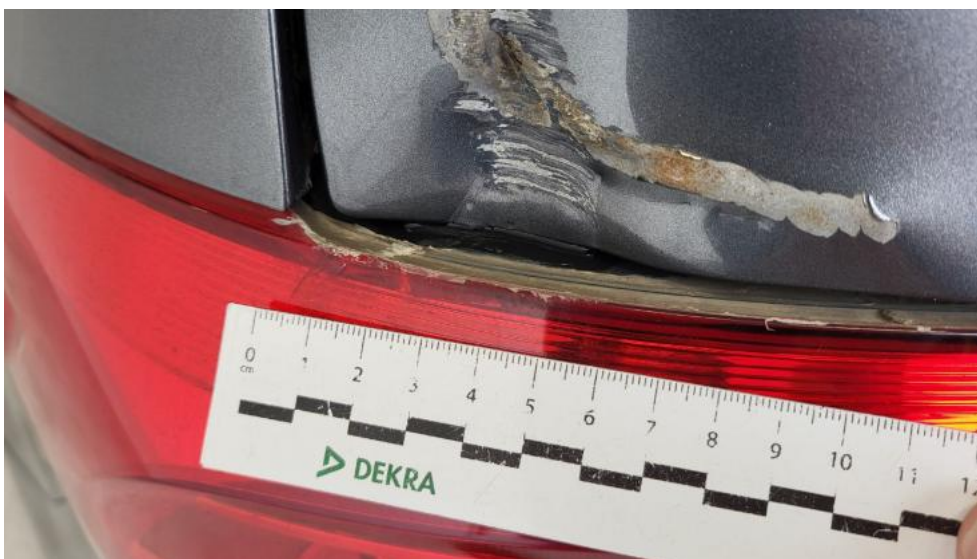
Photo 69.
Lampa tylna zew L - Pęknięcie/rozerwanie 2

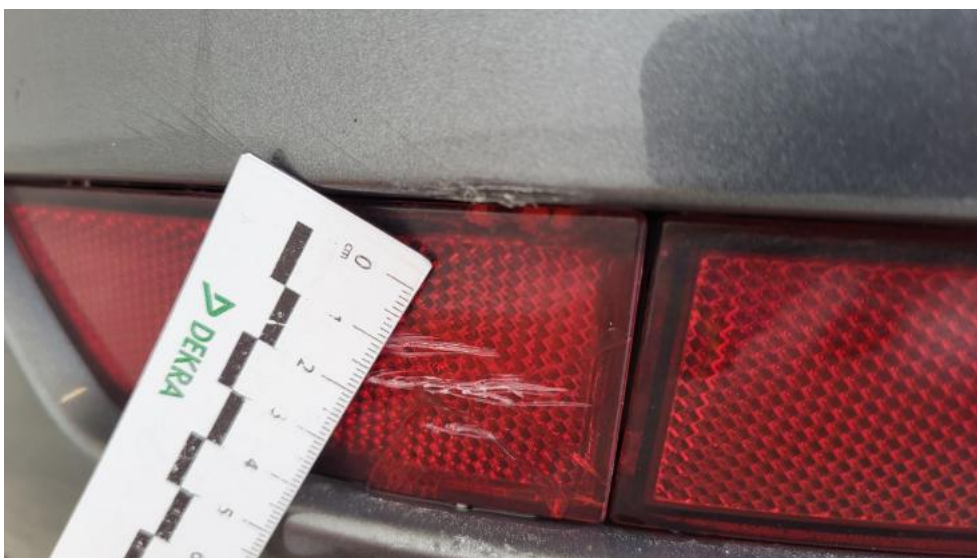
Photo 70.
Lampa przeciwmgielna tylna L - Pęknięcie/rozerwanie 1

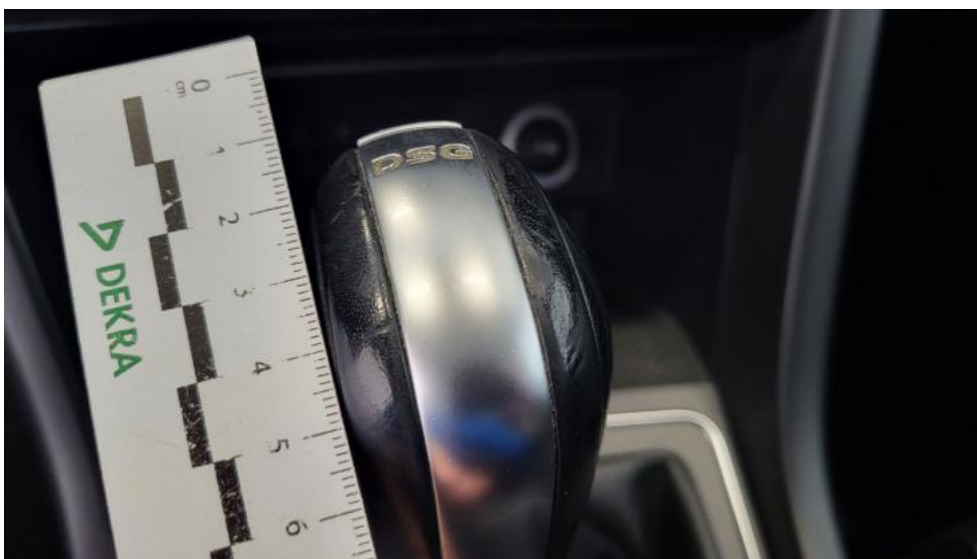
Photo 77.

Gałka dźwigni zmiany biegów - Rysa/odprysk 1

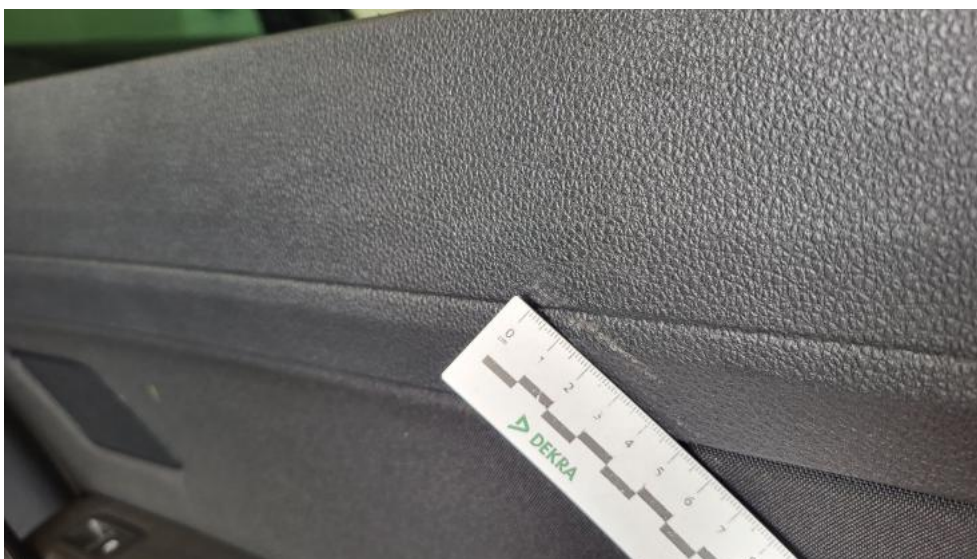
Photo 81.
Tapicerka drzwi tylnych P - Rysa/odprysk 1

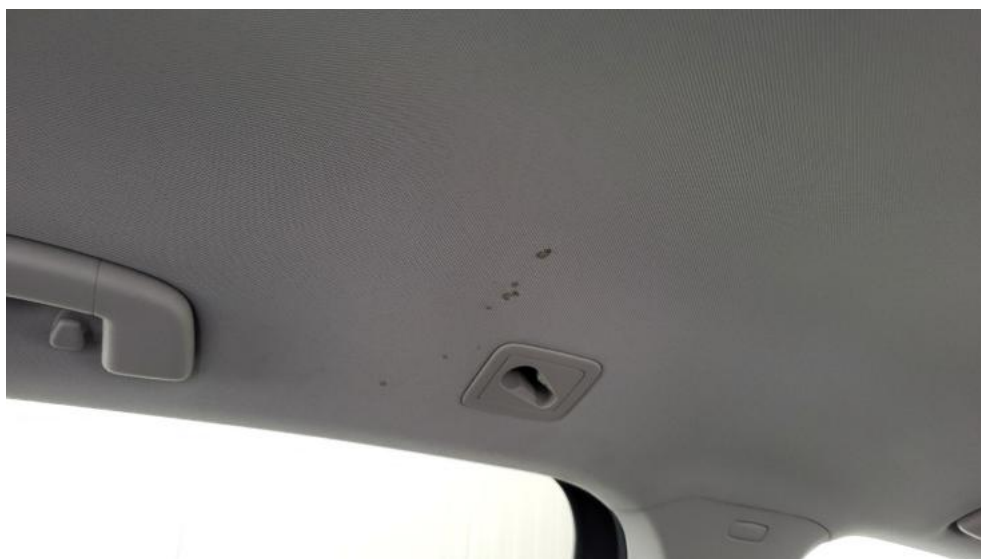
Photo 83.
Podsufitka - Inne 1

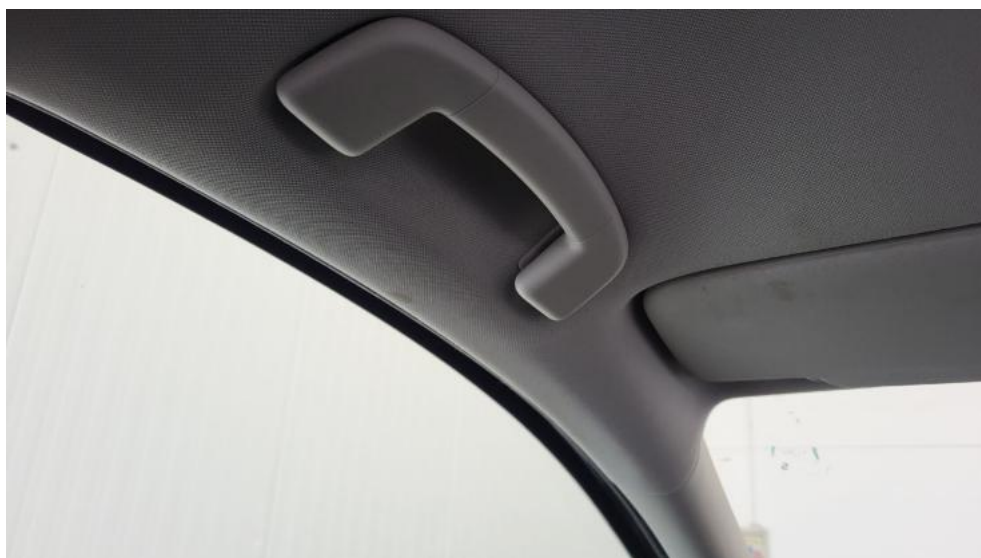
Photo 84.
Podsufitka - Inne 2
