DEKRA's commission No. : PKOL(W)/LODZ/23860/26/03/18  
 commission/ damage No. : PS23/03598  
 Date of commission: 18-03-2026

**Vehicle data**

Group of objects (Eurotax)	cars
EC code (Eurotax)	0117344
Manufacturer	FORD
Model	Focus Kombi 14-18
Type / version	Focus 1.5 TDCi Trend
Body type	KOM
Number of doors / seats	5/5
Curb weight [kg]	1287
Gross vehicle weight [kg]	1900
Wheelbase 1/2	2650
Engine type	Automatic ignition
Pollution reduction system	DPF
Engine capacity [ccm]	1498
Engine Power [hp/kW]	95/70
Gearbox	manual 6- gear
Registration /record No.	WU2873R
VIN / serial number	WF06XXGCC6HB49217
Date of first registration	26-06-2017
Date of next. tech. test	10-10-2026
Year of manufacture	2017 (year has been verified with the manufacturer's base)
Readout [km]	235 683 (read)
Body color / type of coating	silver/double-layered, metallized

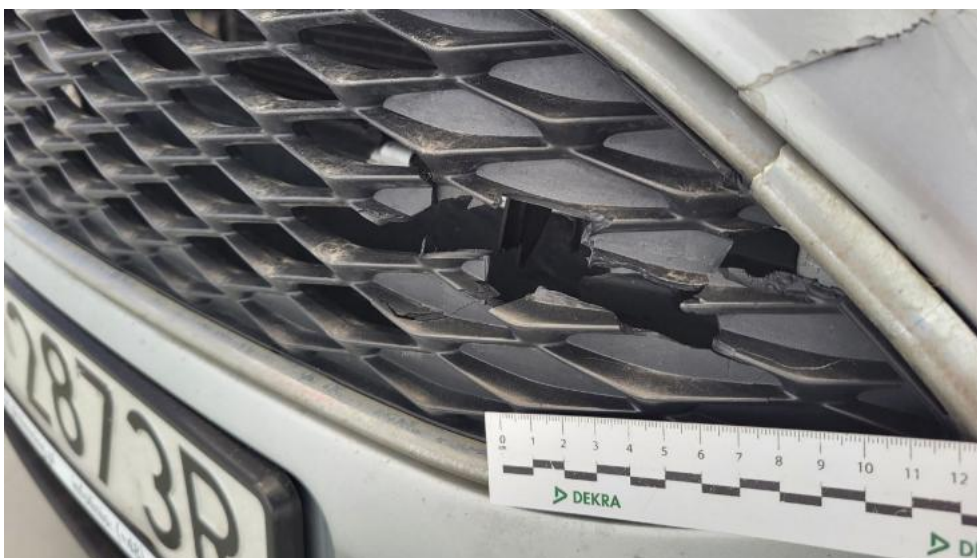
**Photo 40.**  
Kratka zderzaka prz. - Pęknięcie/rozerwanie 1

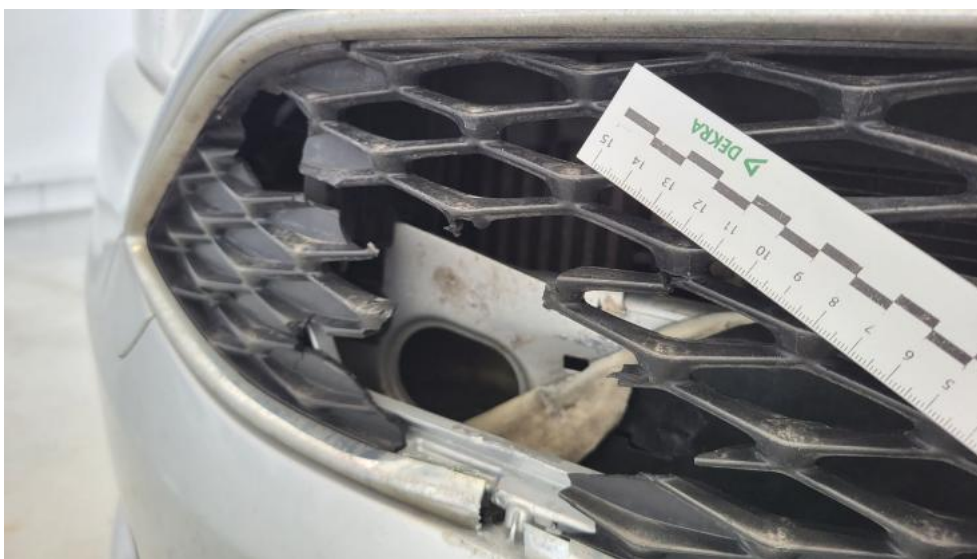
**Photo 41.**  
Kratka zderzaka prz. - Pęknięcie/rozerwanie 2

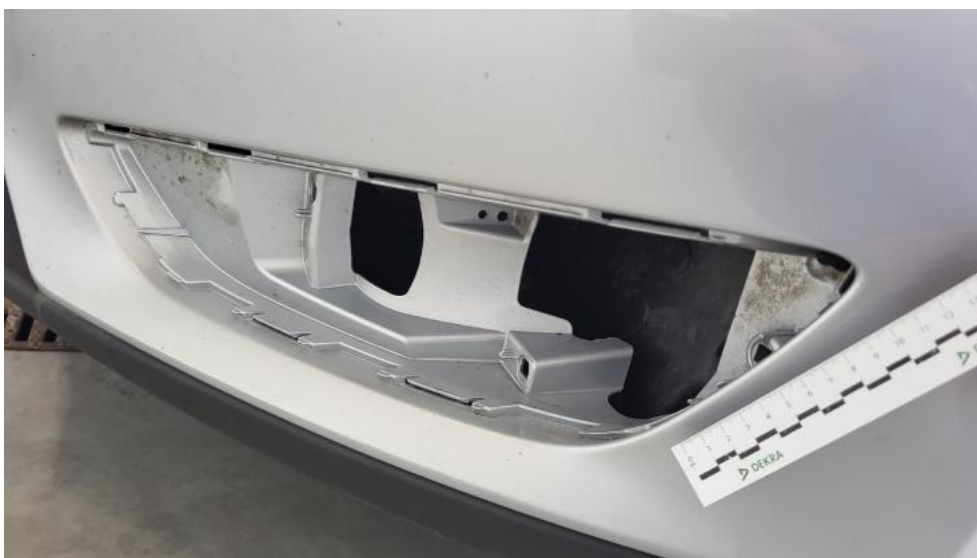
**Photo 42.**  
Kratka/zaślepka halogenu L - Inne 1

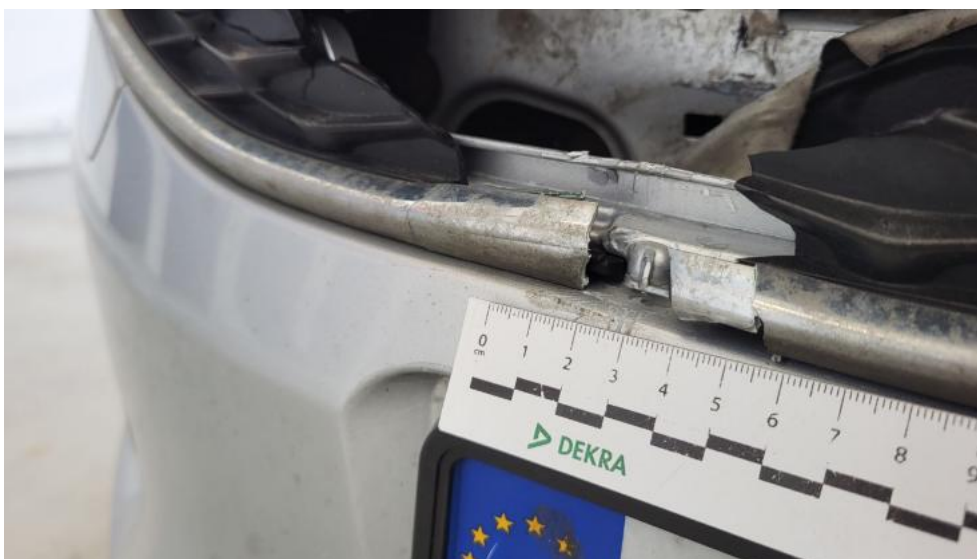
**Photo 43.**

Listwa śr zderzaka przedniego - Pęknięcie/rozerwanie 1

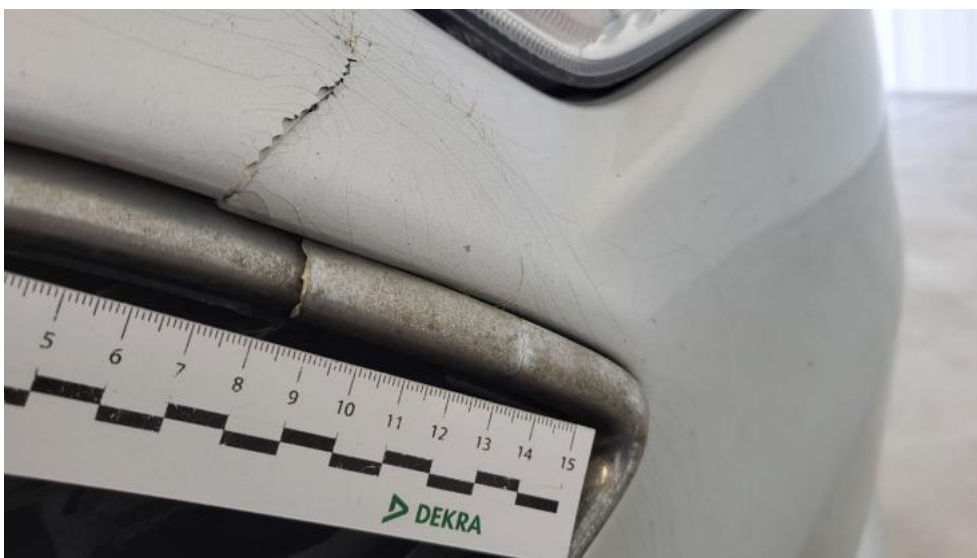
**Photo 44.**

Listwa śr zderzaka przedniego - Pęknięcie/rozerwanie 2

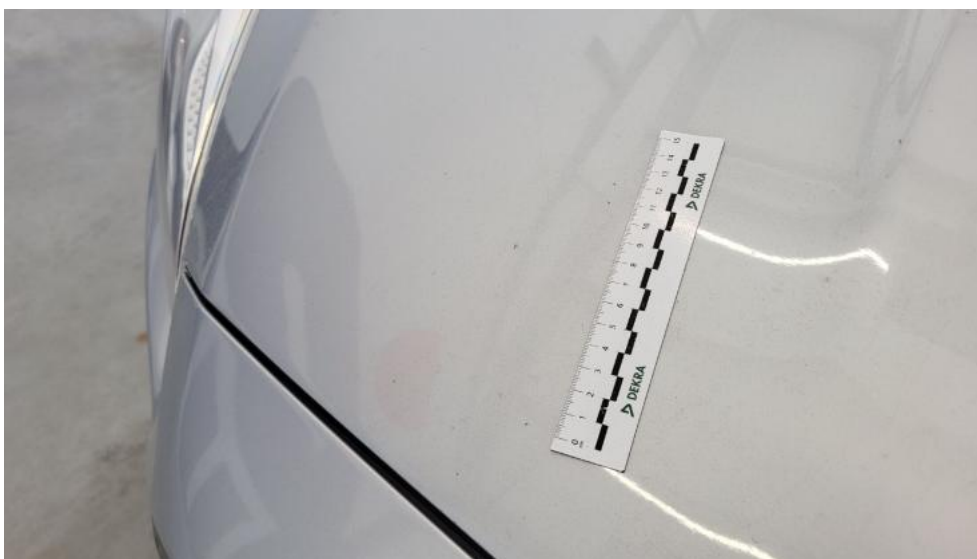
**Photo 45.**

Pokrywa komory silnika - Rysa/odprysk 1

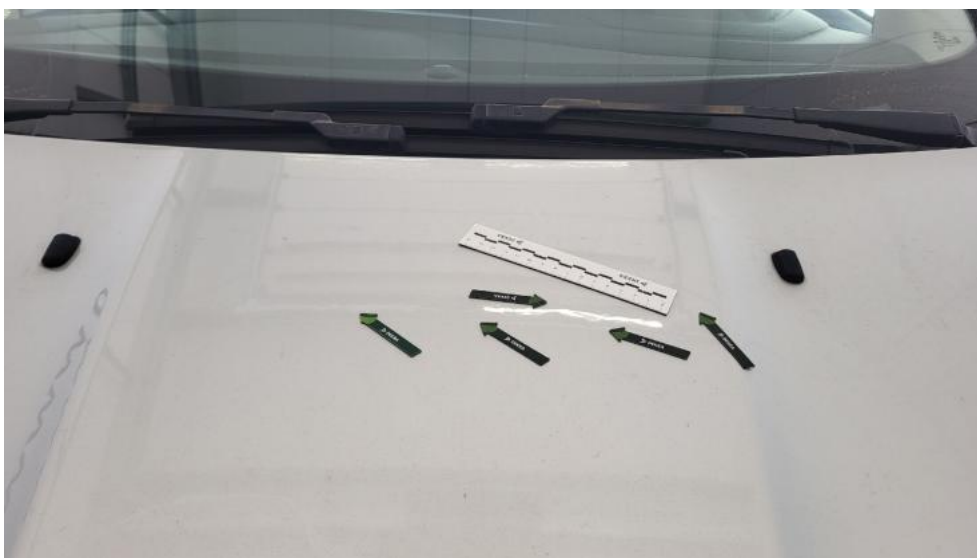
**Photo 46.**

Pokrywa komory silnika - Wgniecenie/odkształcenie 1

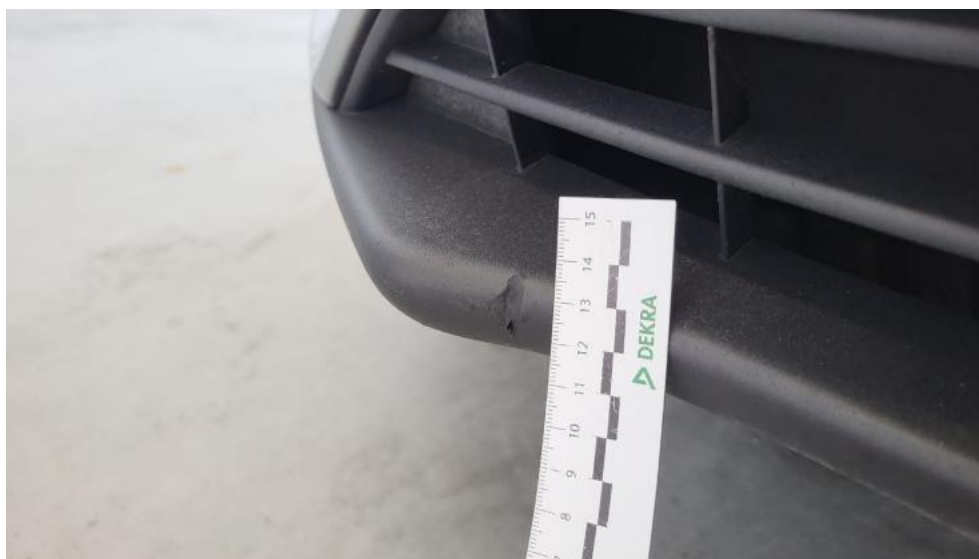
**Photo 47.**  
Spoiler zderzaka przedniego - Wgniecenie/odkształcenie 1

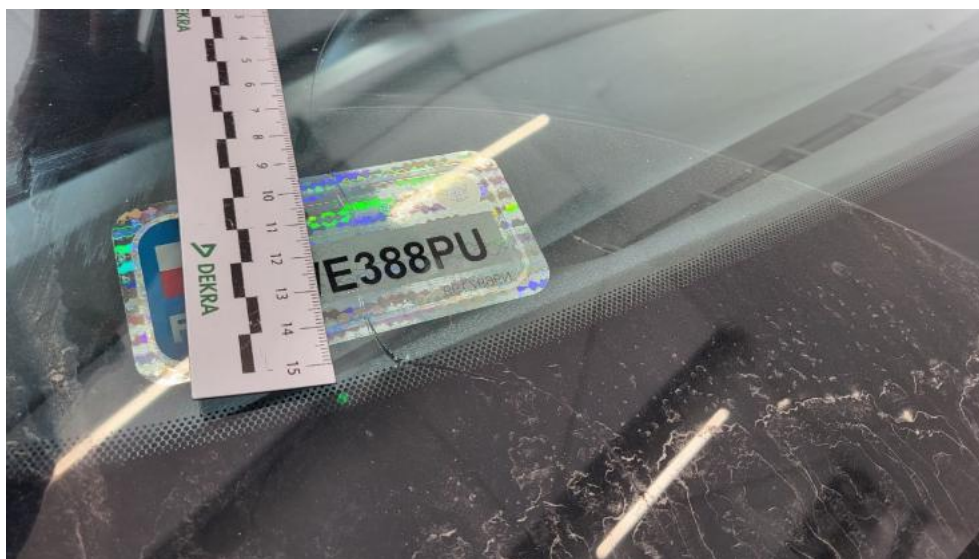
Rysy na samochodzie. Aktywna kontrolka ciśnienia w kołach. Informacja czujniki opon niewykryte. Odpryski na szybie czołowej.

**Photo 49.**  
Szyba czołowa - Pęknięcie/rozerwanie 1

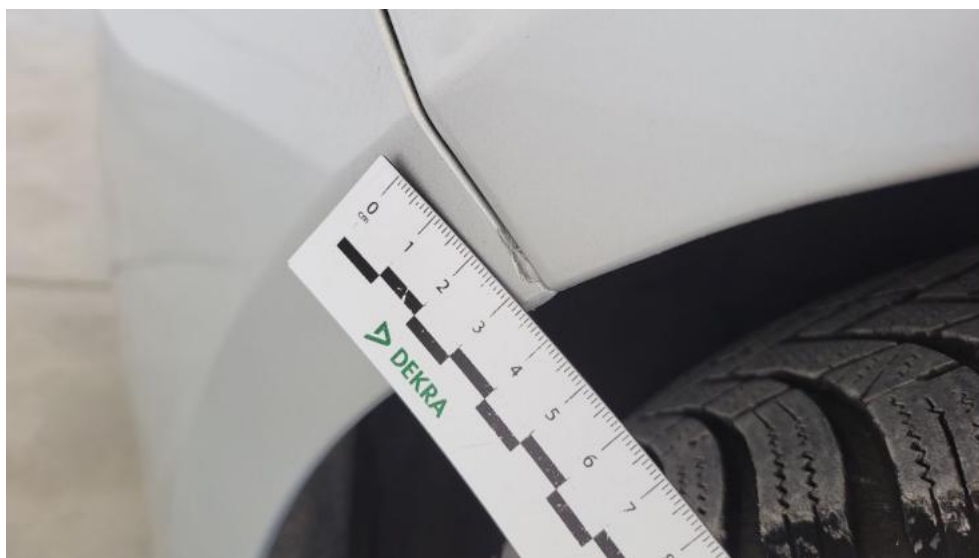
**Photo 50.**  
Zderzak - Rysa/odprysk 1

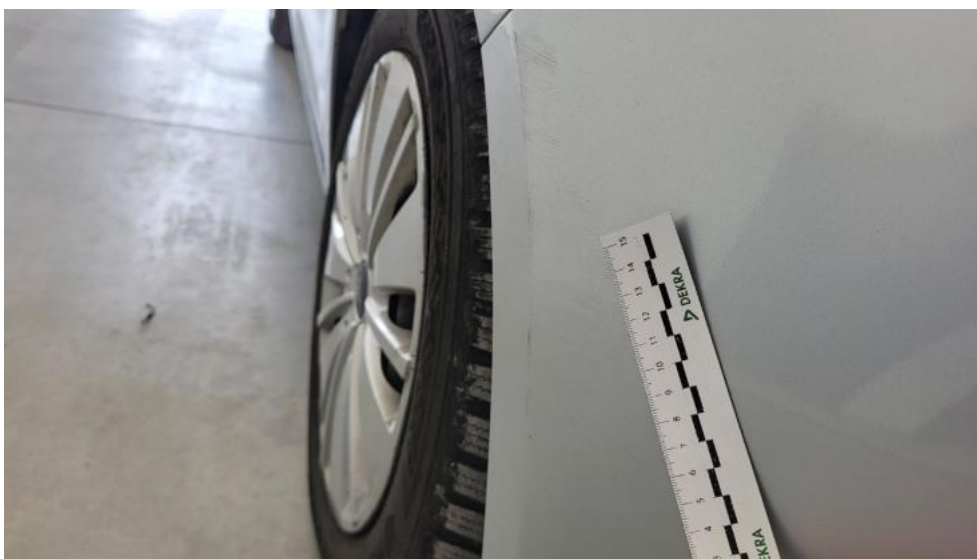
**Photo 51.**  
Zderzak - Rysa/odprysk 2

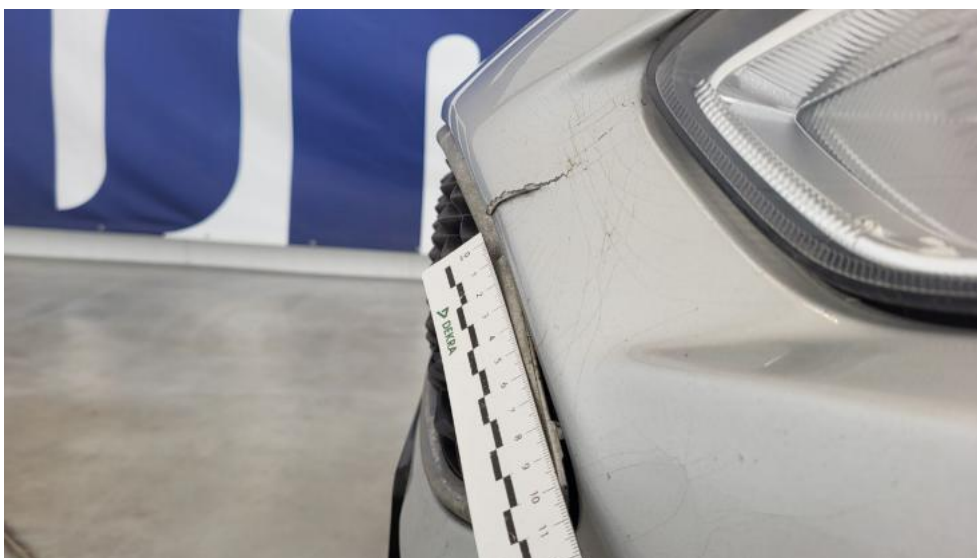
**Photo 52.**  
Zderzak - Wgniecenie/odkształcenie 1

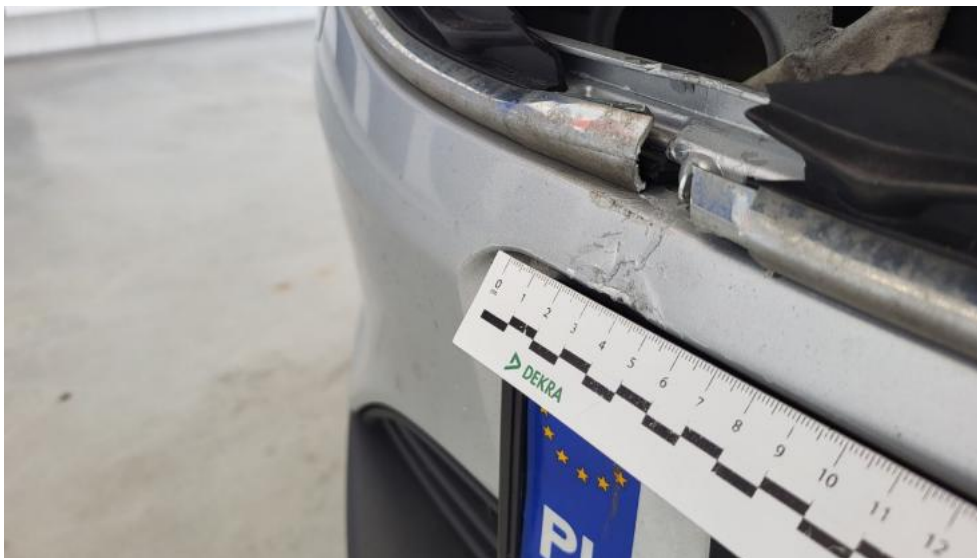
**Photo 53.**

Zderzak - Wgniecenie/odkształcenie 2

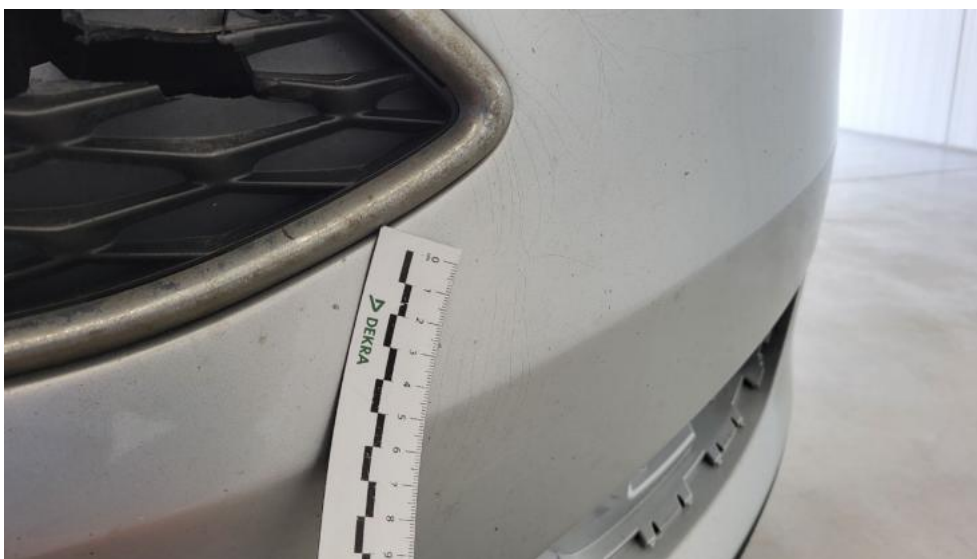
**Photo 55.**

Zderzak - Pęknięcie/rozerwanie 2

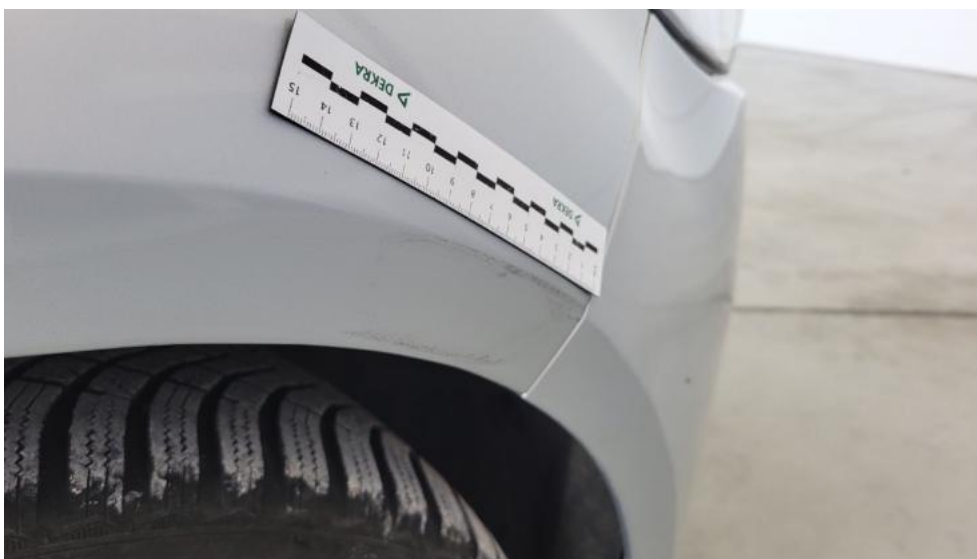
**Photo 57.**  
Błotnik przedni P - Rysa/odprysk 1

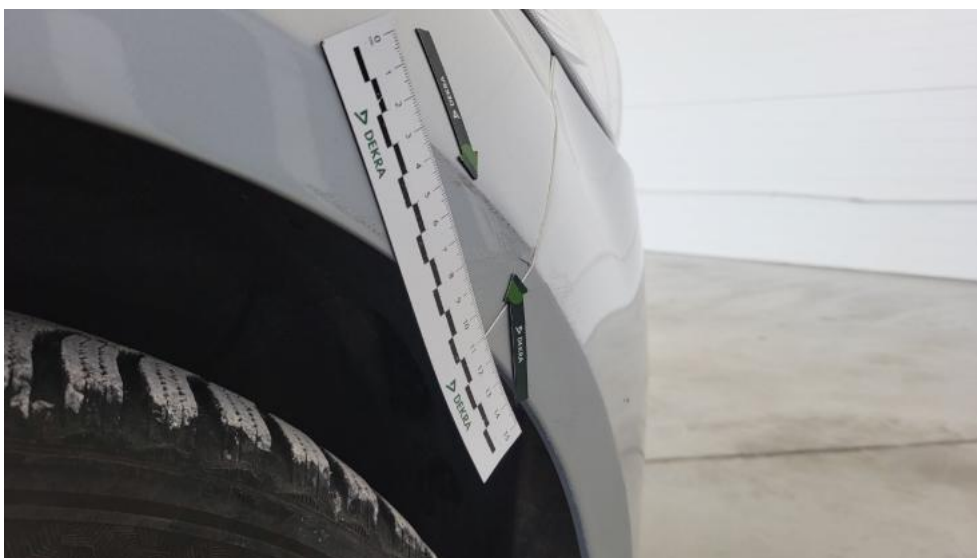
**Photo 58.**  
Błotnik przedni P - Wgniecenie/odkształcenie 1

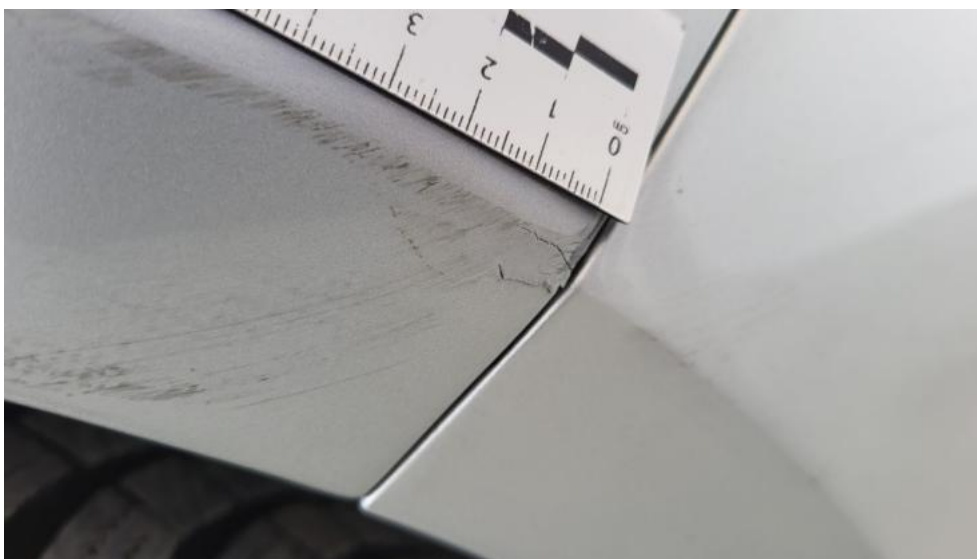
**Photo 59.**

Błotnik przedni P - Pęknięcie/rozerwanie 1

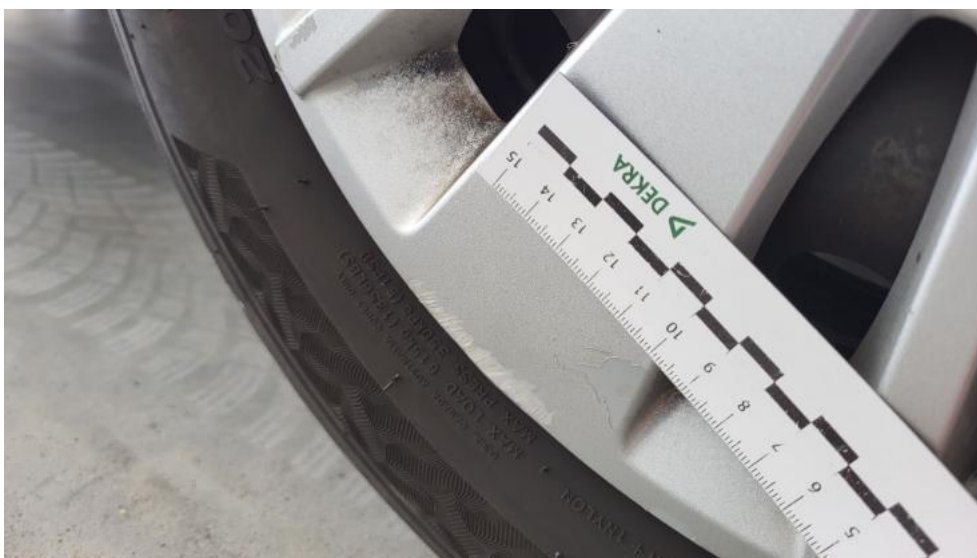
**Photo 60.**

Kołpak przedni P - Rysa/odprysk 1

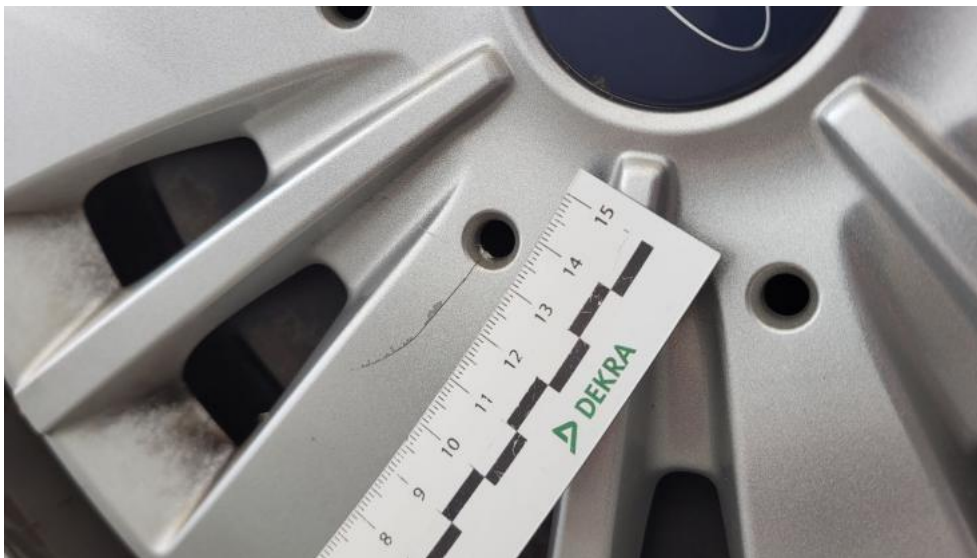
**Photo 61.**  
Kołpak przedni P - Pęknięcie/rozerwanie 1

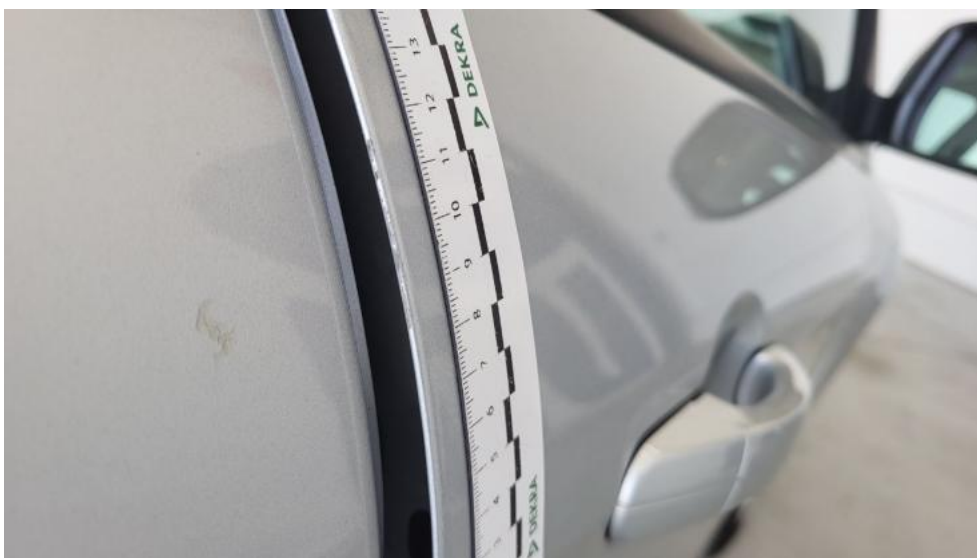
**Photo 62.**  
Drzwi przednie P - Rysa/odprysk 1

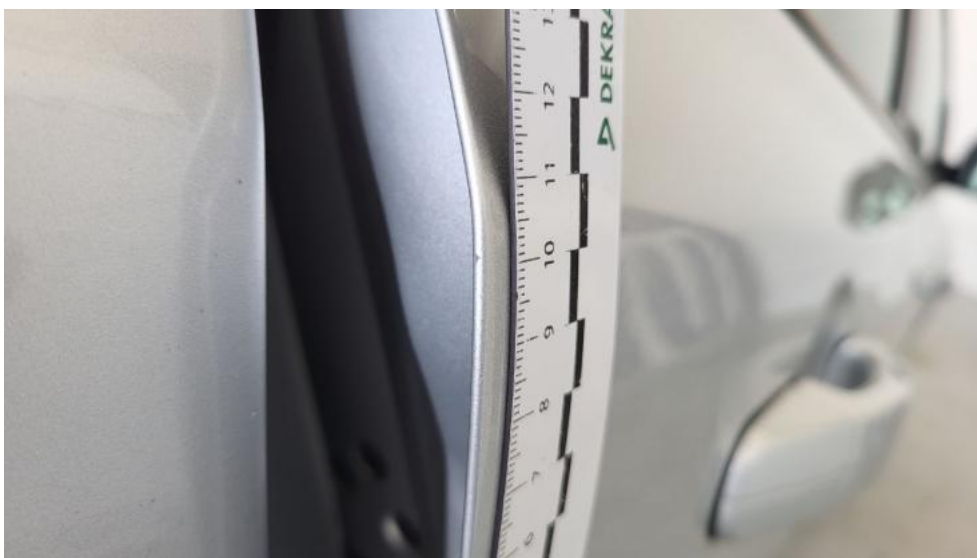
**Photo 64.**  
Drzwi tylne P - Rysa/odprysk 1

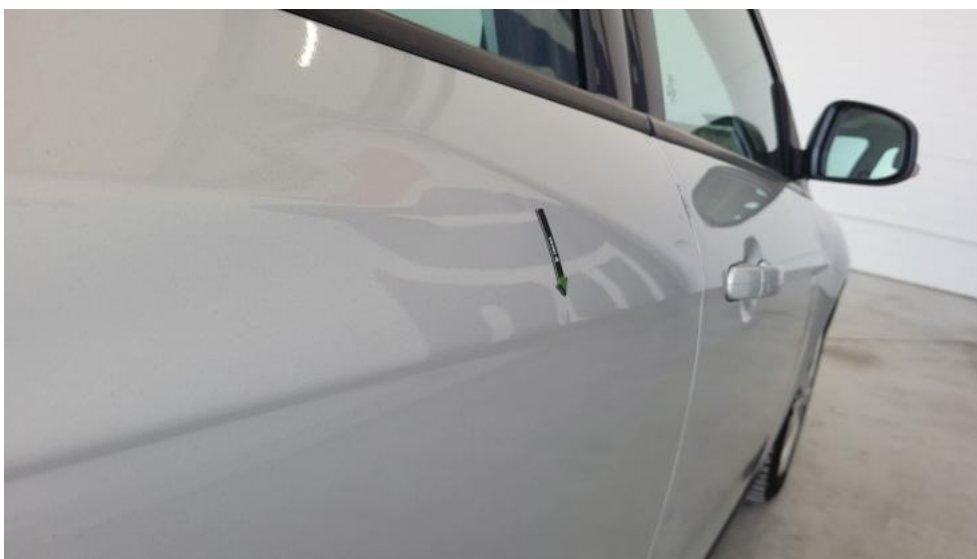
**Photo 65.**  
Drzwi tylne P - Wgniecenie/odkształcenie 1

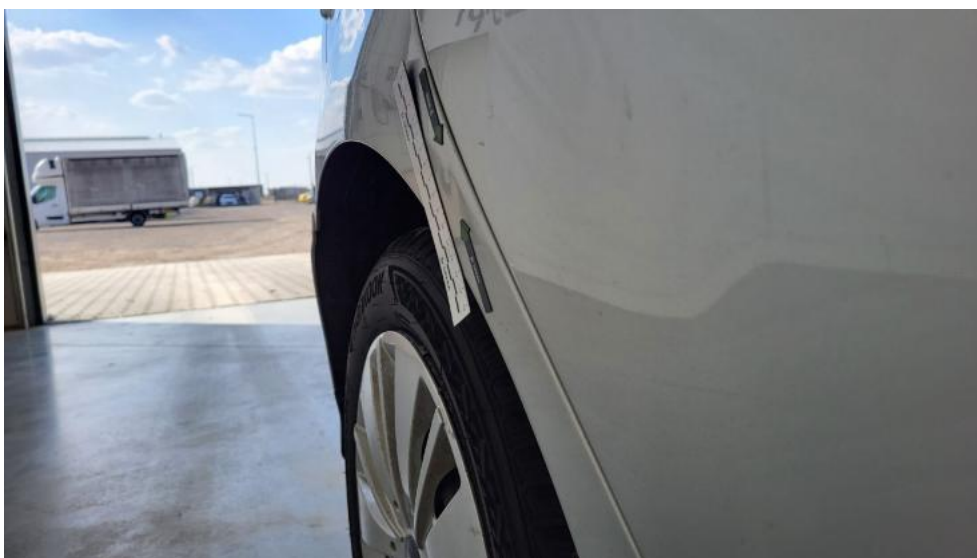
**Photo 66.**  
Błotnik tylny P / Ściana boczna P - Wgniecenie/odkształcenie 1

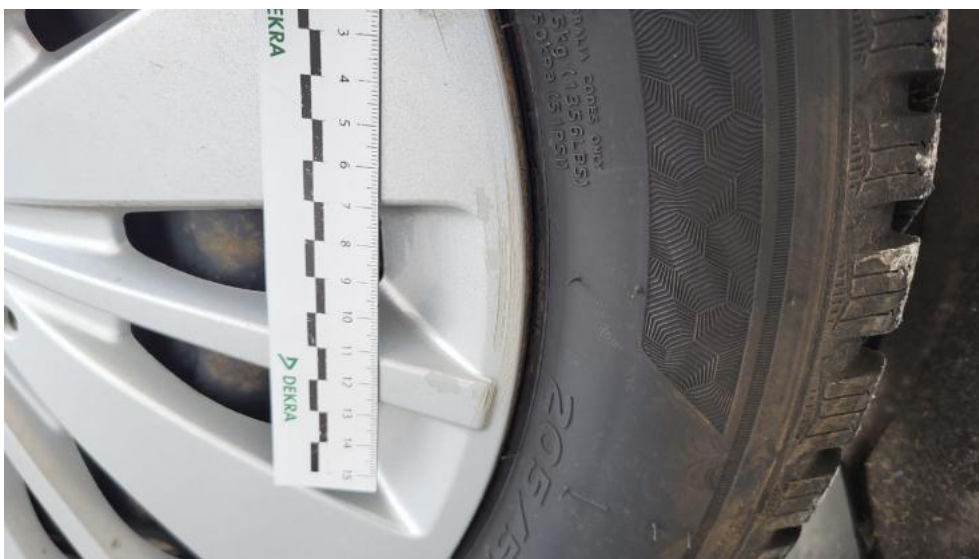
**Photo 67.**  
Kołpak tylny P - Rysa/odprysk 1

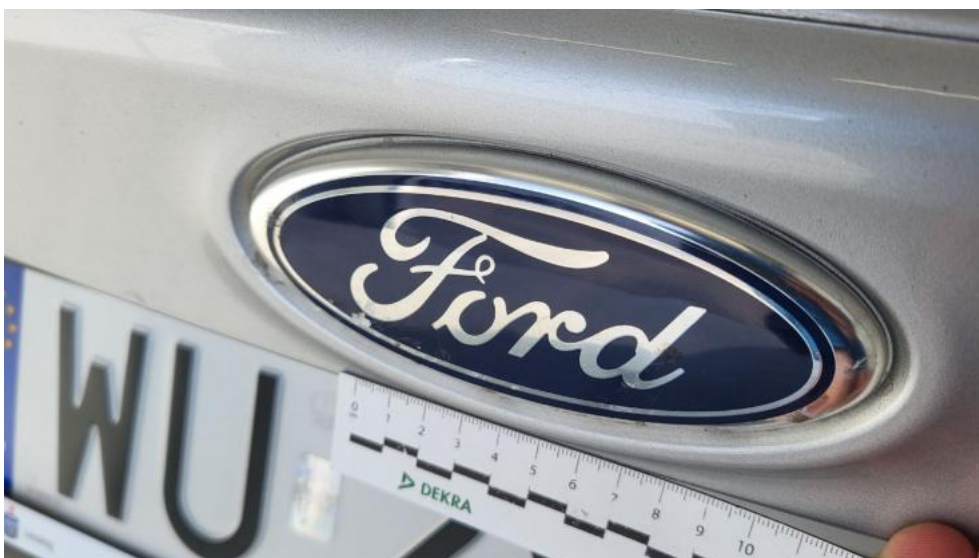
**Photo 68.**  
Emblemat tylny - Rysa/odprysk 1

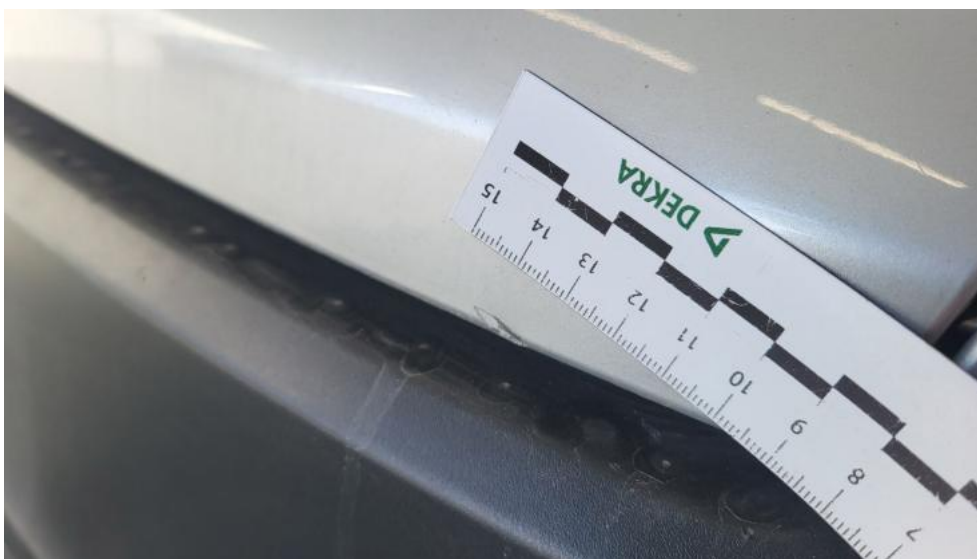
**Photo 69.**  
Pokrywy bagażnika - Rysa/odprysk 1

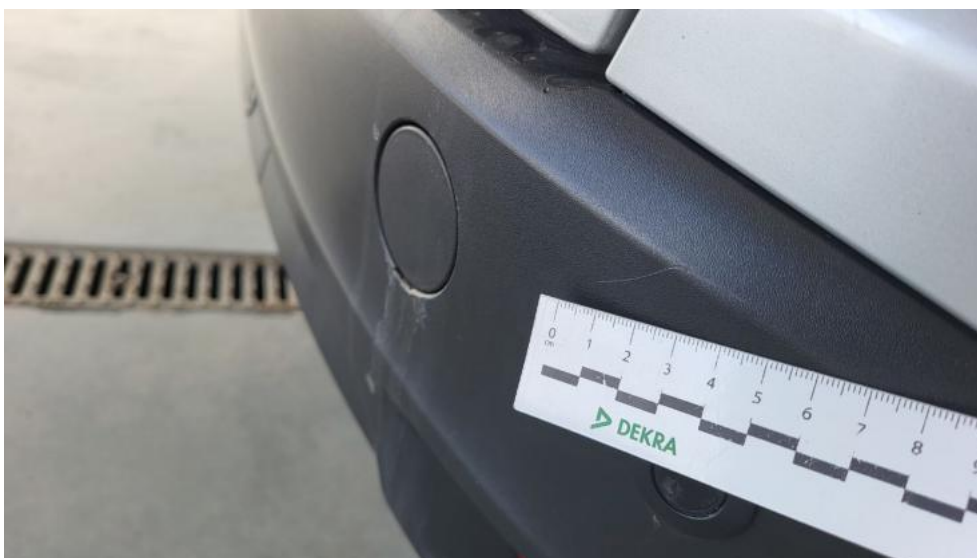
**Photo 70.**  
Zderzak tylny - Rysa/odprysk 1

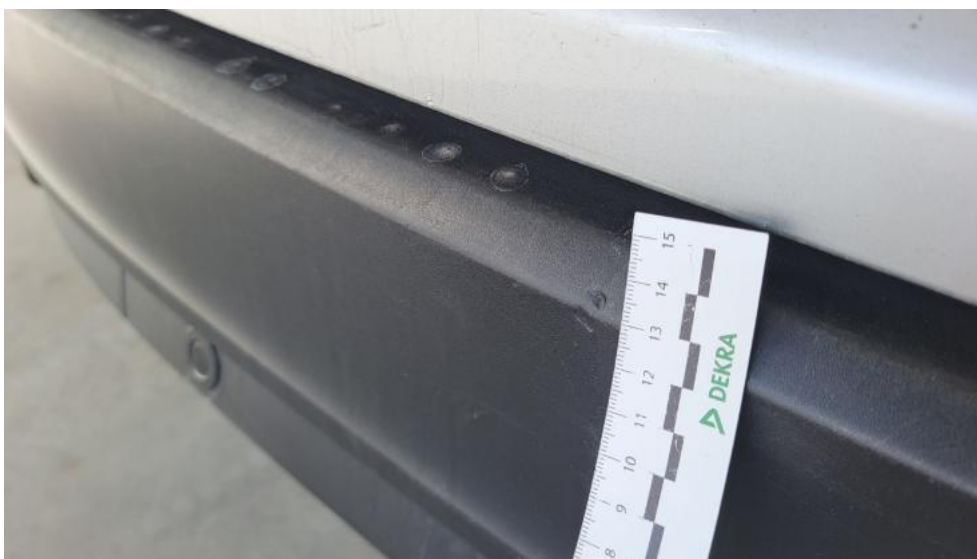
**Photo 71.**  
Zderzak tylny - Wgniecenie/odkształcenie 1

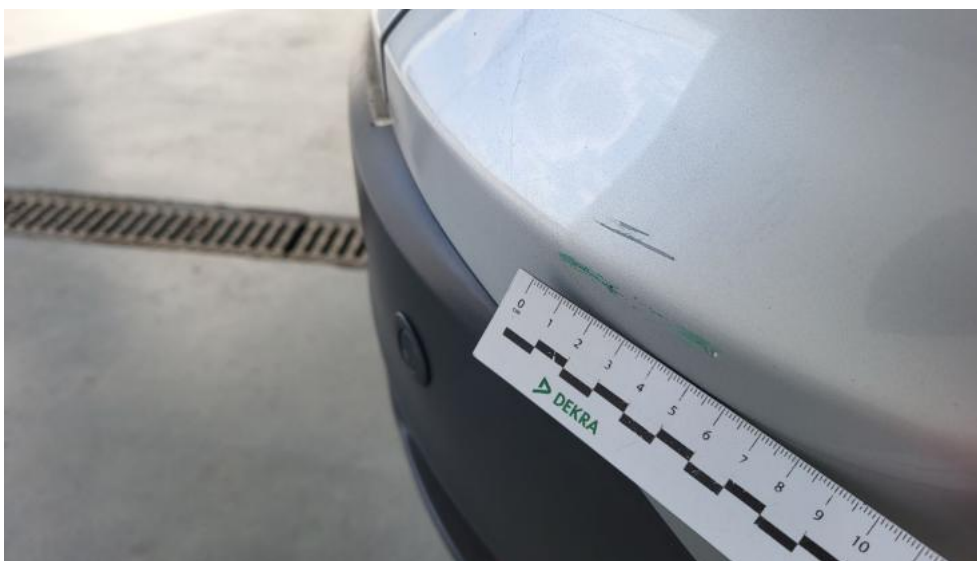
**Photo 73.**

Zderzak tylny cz P - Rysa/odprysk 2

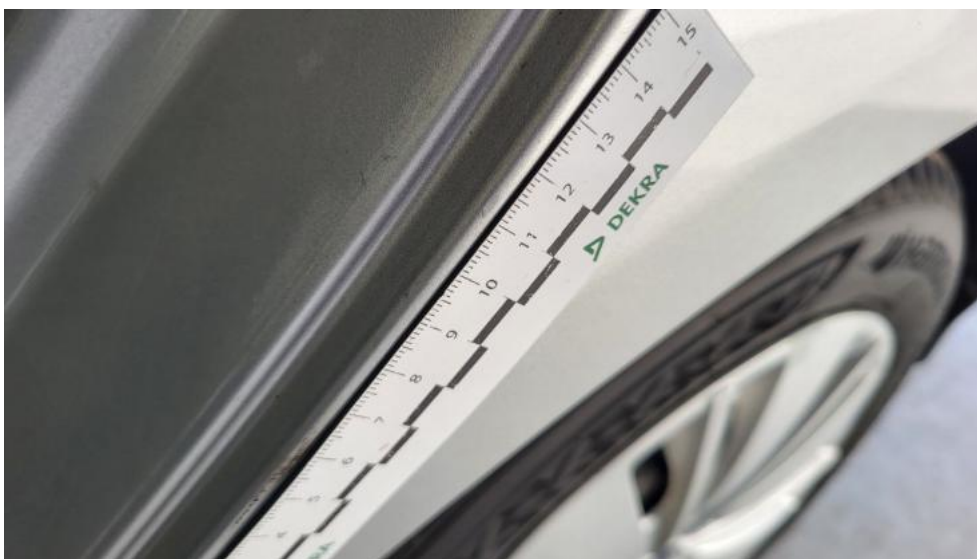
**Photo 75.**

Błotnik tylny L / Ściana boczna L - Rysa/odprysk 1

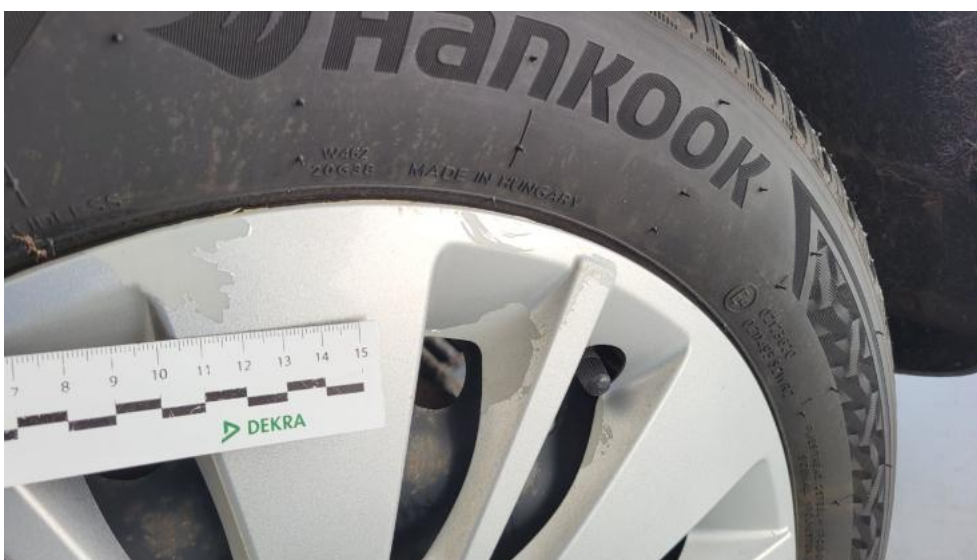
**Photo 76.**

Kołpak tylny L - Rysa/odprysk 1

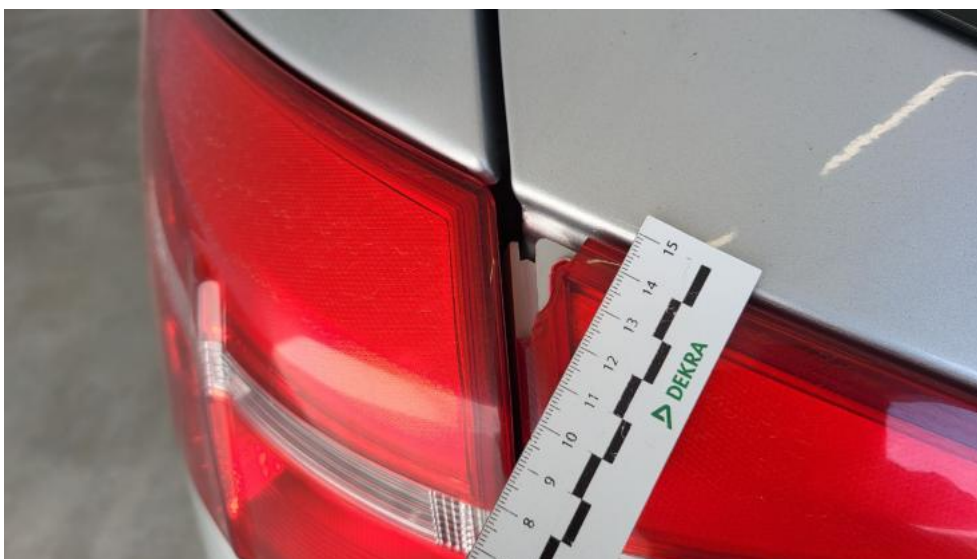
**Photo 77.**  
Lampa tylna wew L - Pęknięcie/rozerwanie 1

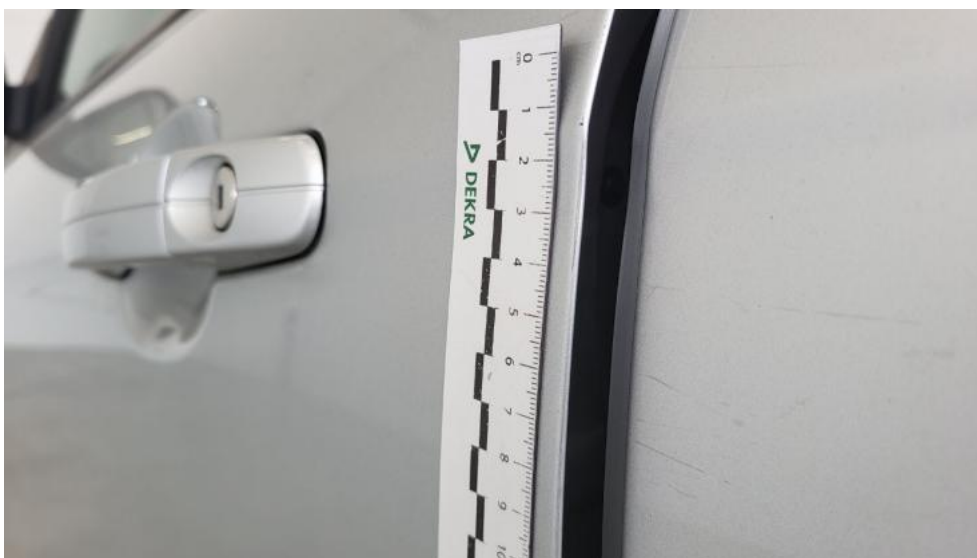
**Photo 78.**  
Drzwi przed L - Rysa/odprysk 1

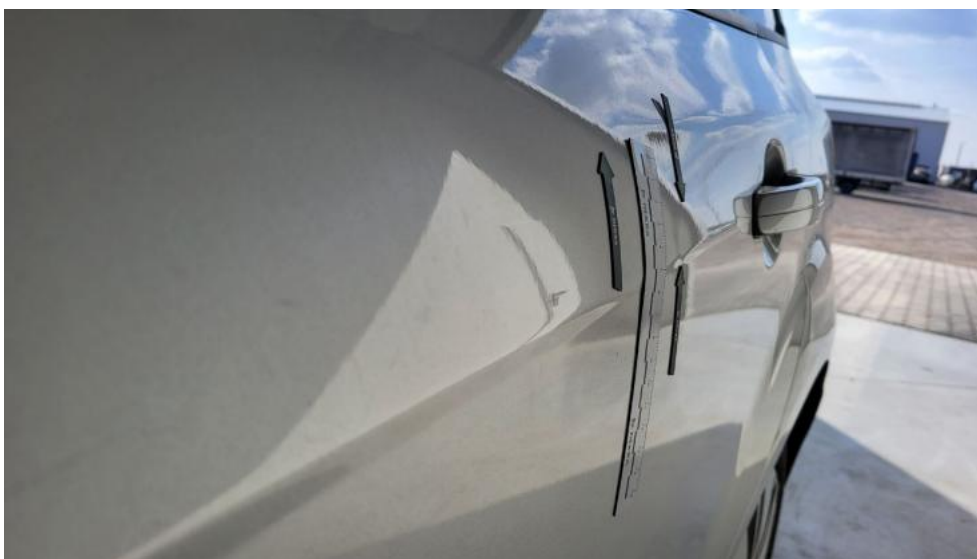
**Photo 81.**  
Drzwi tylne L - Wgniecenie/odkształcenie 1

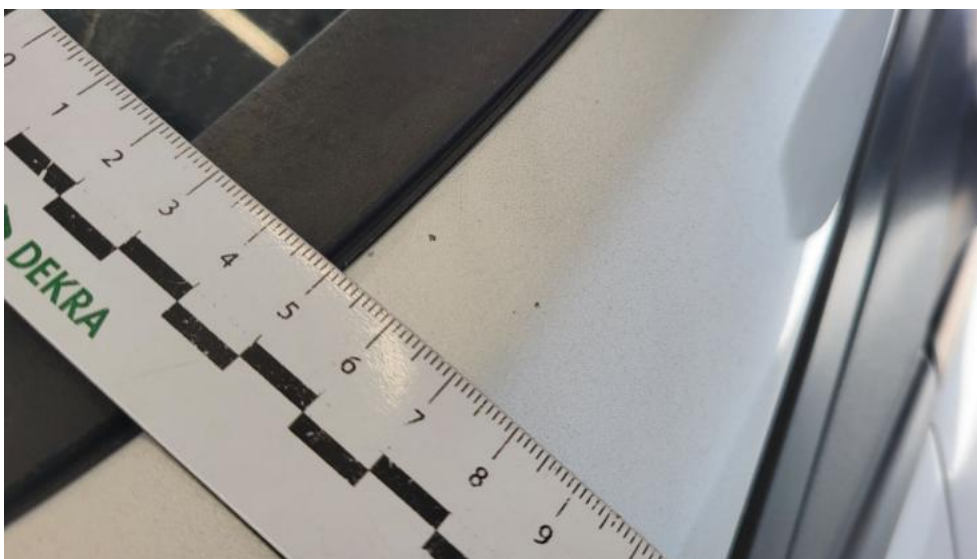
**Photo 83.**  
Stupek przedni L - Rysa/odprysk 1

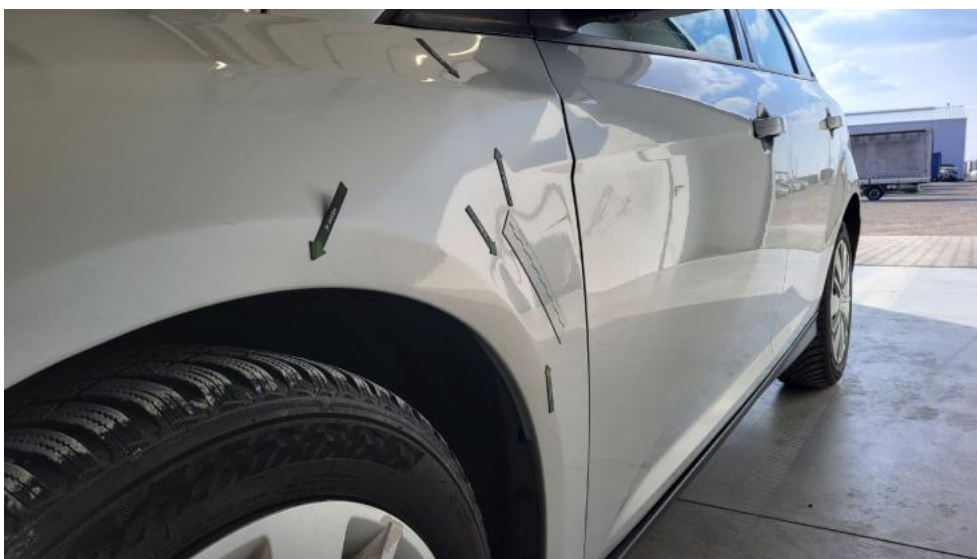
**Photo 85.**

Błotnik przedni L - Wgniecenie/odkształcenie 1

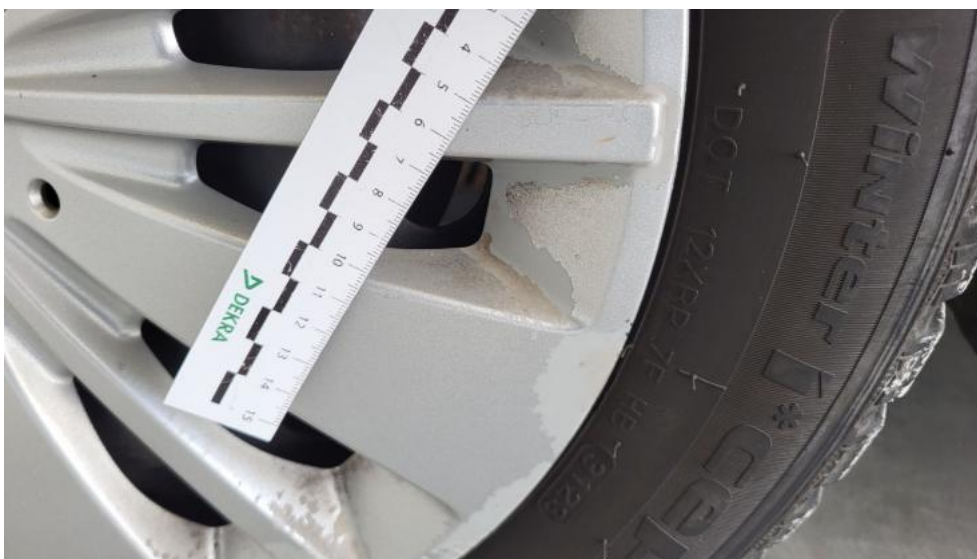
**Photo 87.**

Kołpak przedni L - Rysa/odprysk 1

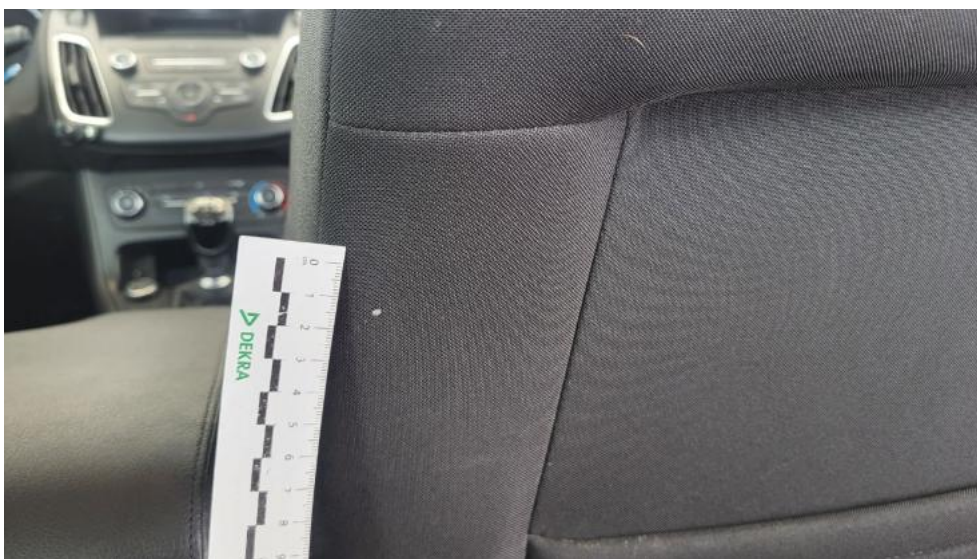
**Photo 89.**  
Fotel prz. praw. - Inne 1

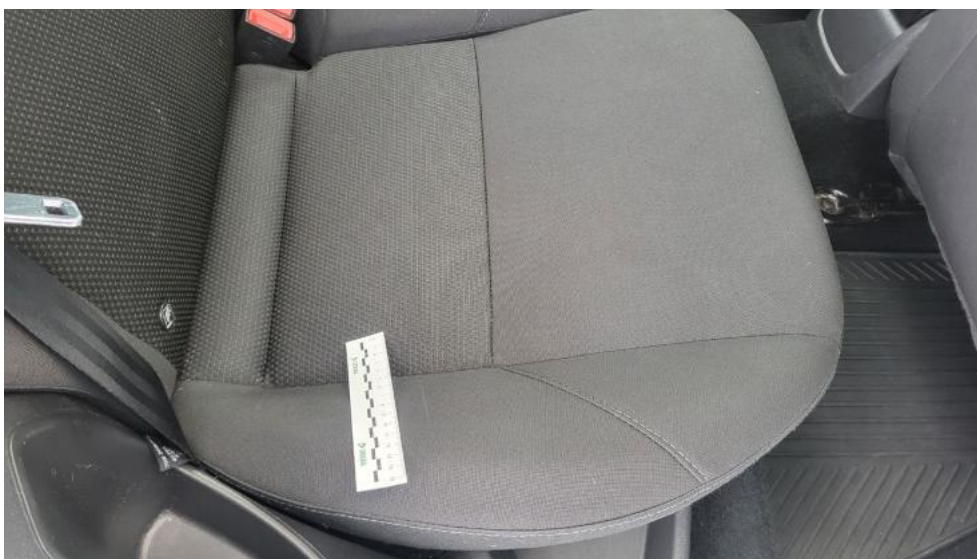
**Photo 91.**  
Kanapa tyl. - Inne 1
