Nr zlecenia DEKRA: PKOL(W)/LODZ/23498/26/03/17  
Nr zlecenia/szkody: 22/035005  
Data zlecenia: 17-03-2026

**DEKRA Polska - Centrala**  
02-673 Warszawa, ul. Konstruktorska 12A

**Dane pojazdu**

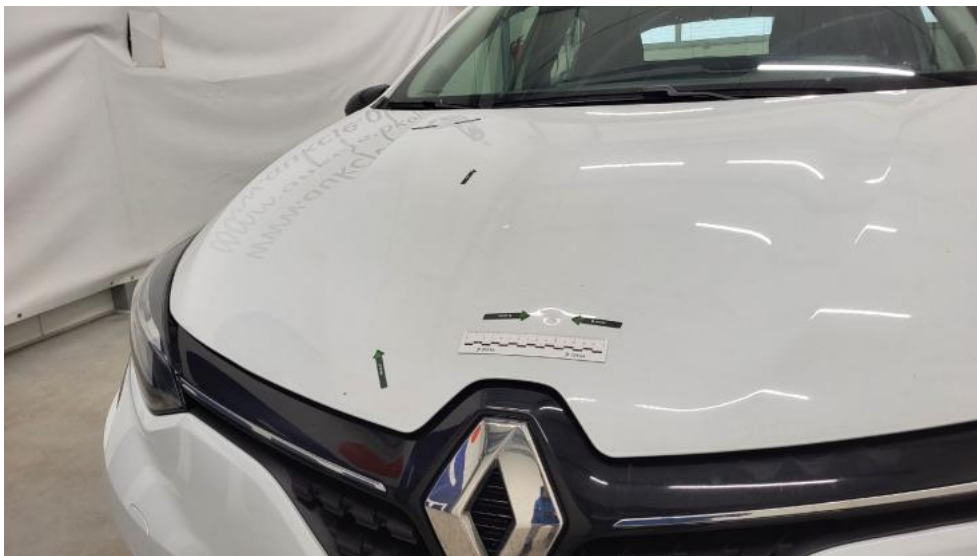
**Fot. 39.**  
Pokrywa komory silnika - Wgniecenie/odkształcenie 1

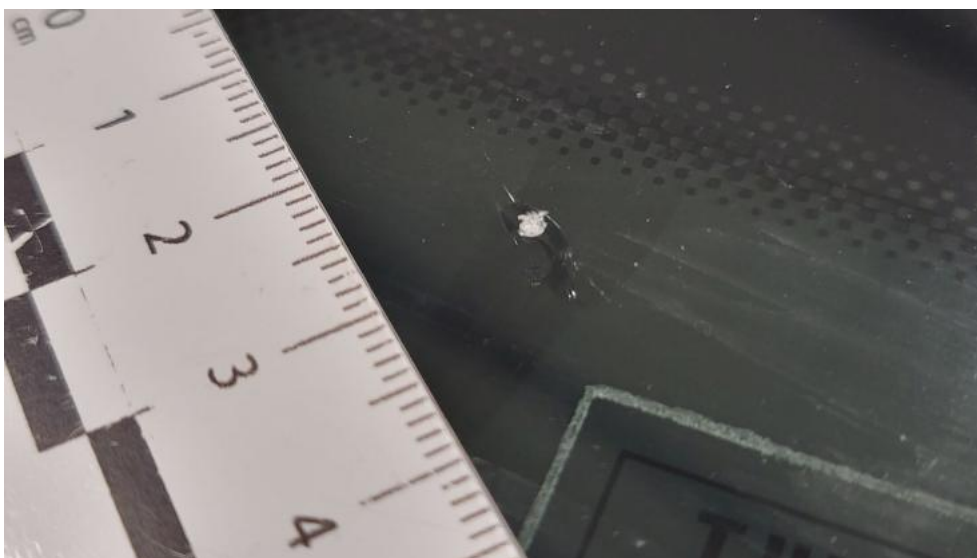
**Fot. 42.**  
Szyba czołowa - Pęknięcie/rozerwanie 1

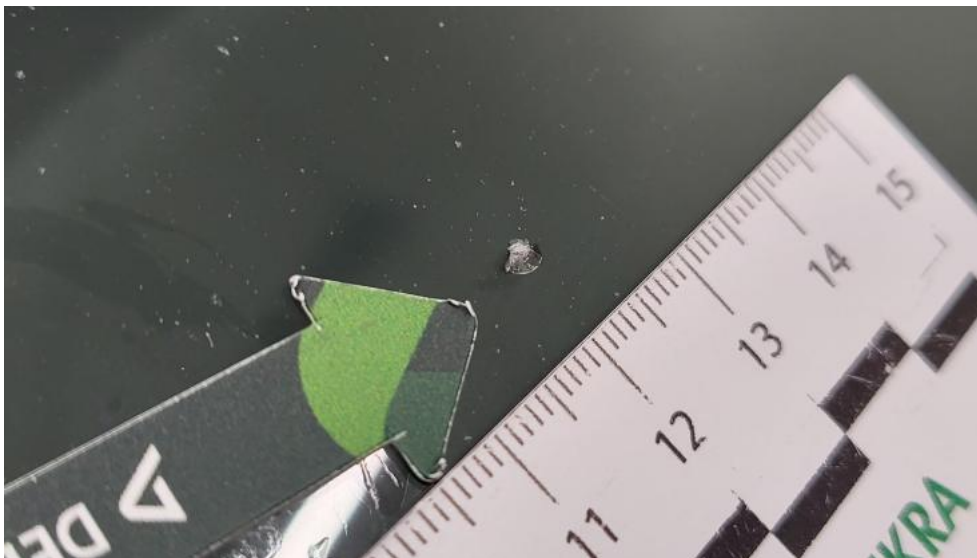
**Fot. 43.**  
Szyba czołowa - Pęknięcie/rozerwanie 2

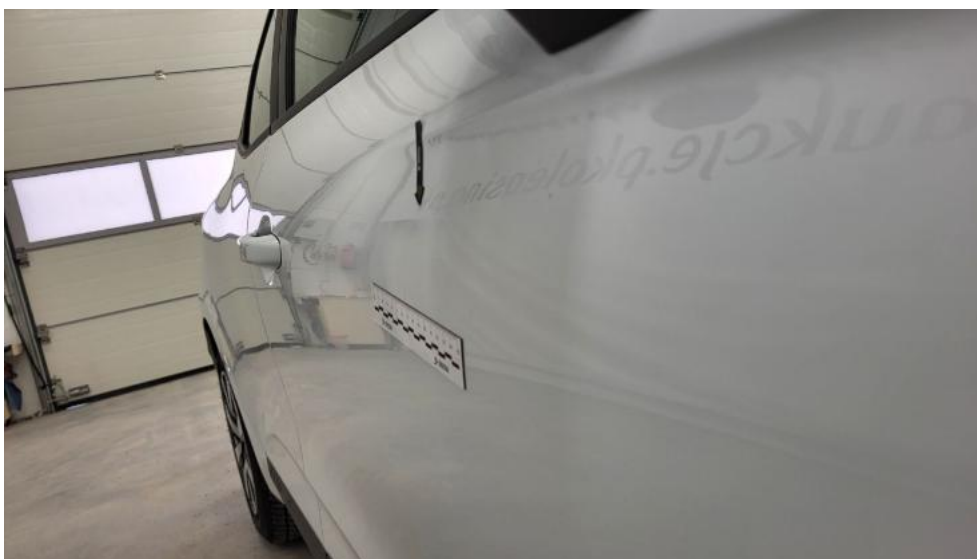
**Fot. 47.**

Drzwi przednie P - Inne 1

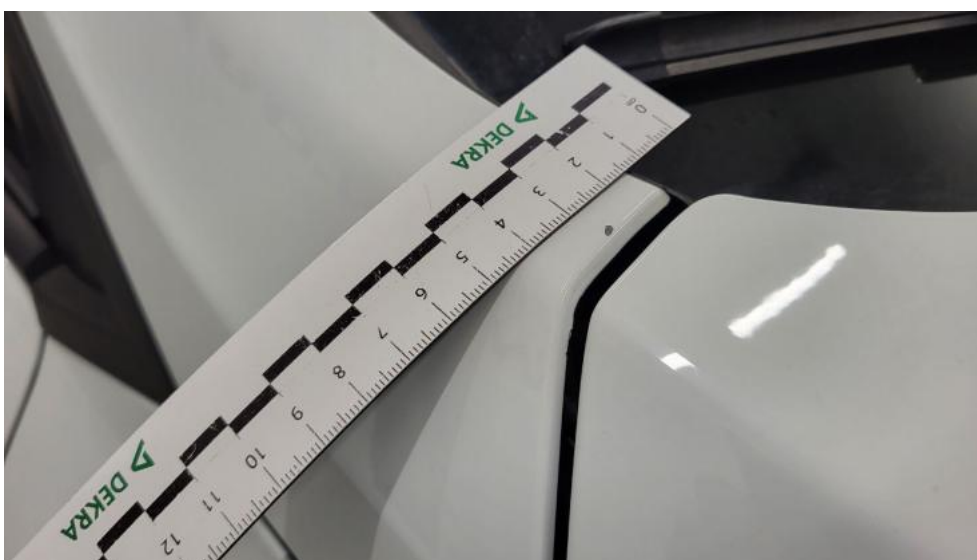
**Fot. 48.**

Słupek przedni P - Rysa/odprysk 1

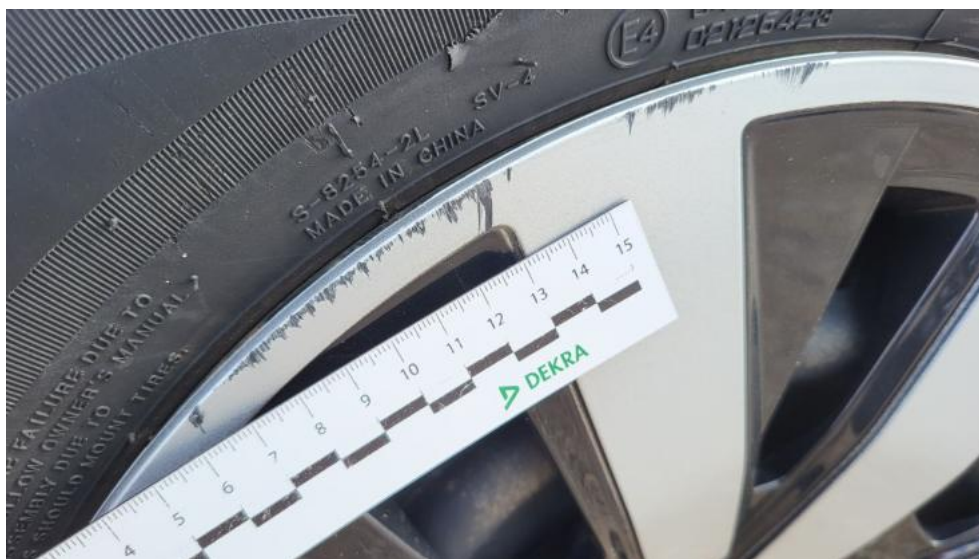
**Fot. 49.**  
Kołpak tylny P - Rysa/odprysk 1

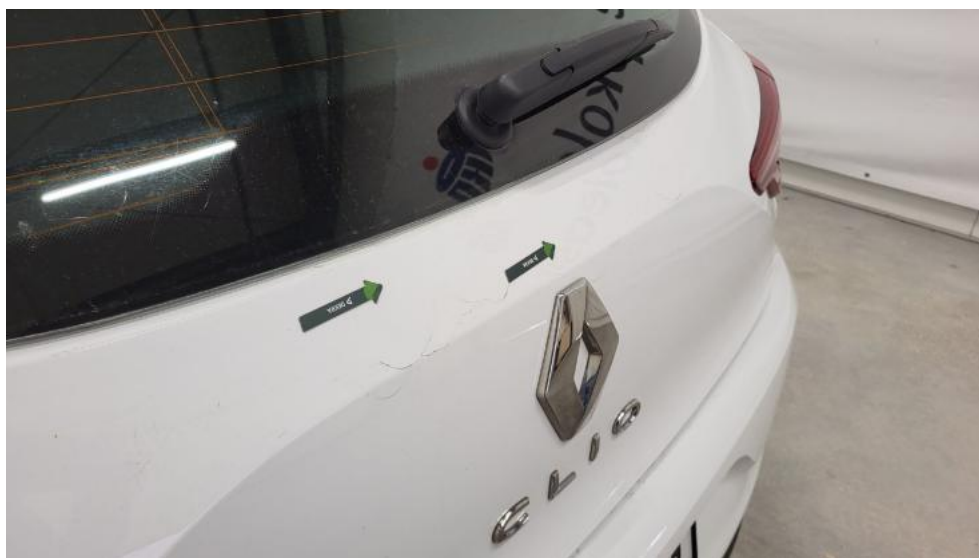
**Fot. 50.**  
Pokrywy bagażnika - Wgniecenie/odkształcenie 1

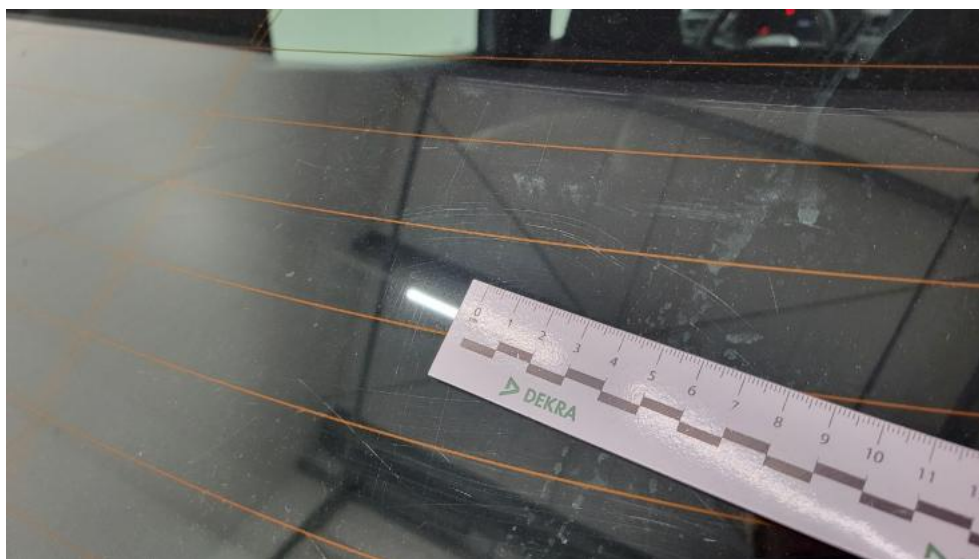
**Fot. 51.**  
Szyba tylna - Rysa/odprysk 1

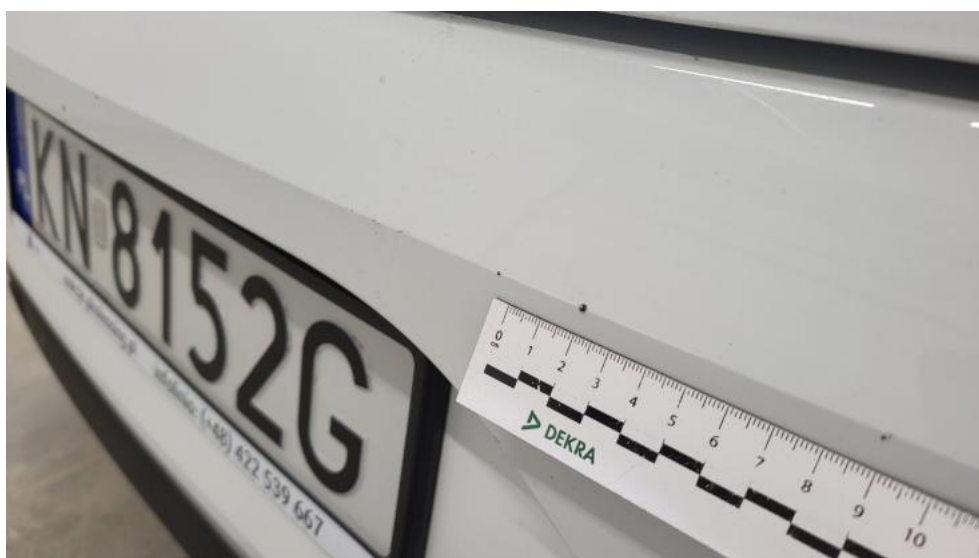
**Fot. 52.**  
Zderzak tylny - Rysa/odprysk 1

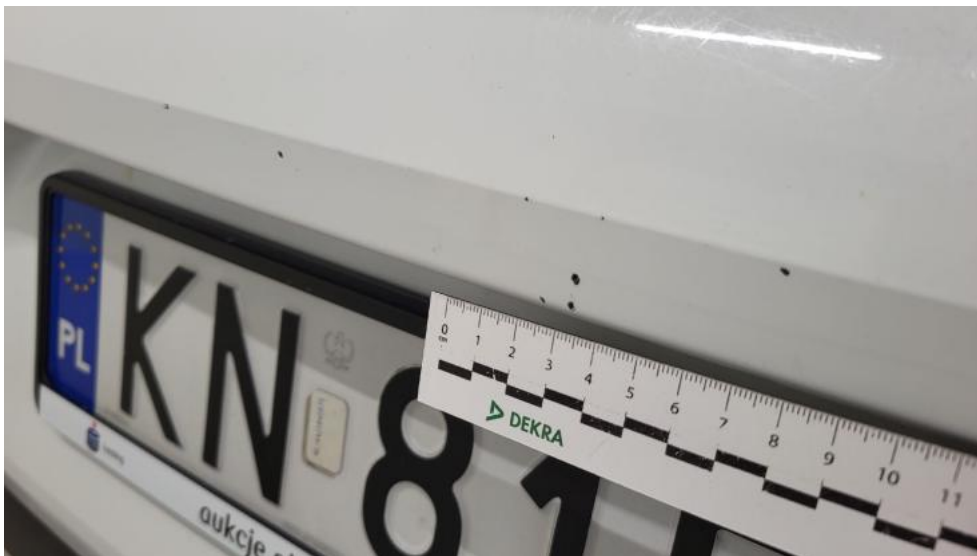
**Fot. 53.**  
Zderzak tylny - Rysa/odprysk 2

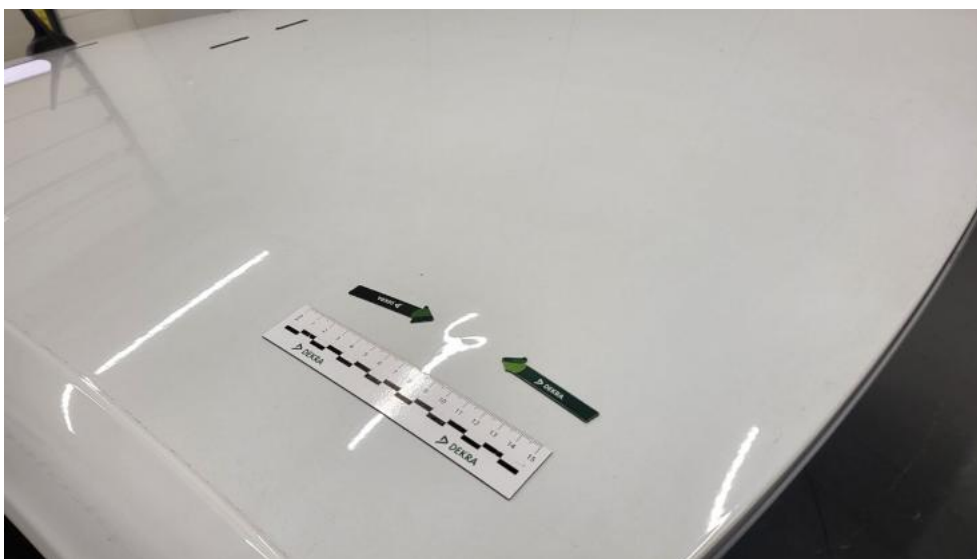
**Fot. 55.**  
Dach - Wgniecenie/odkształcenie 1

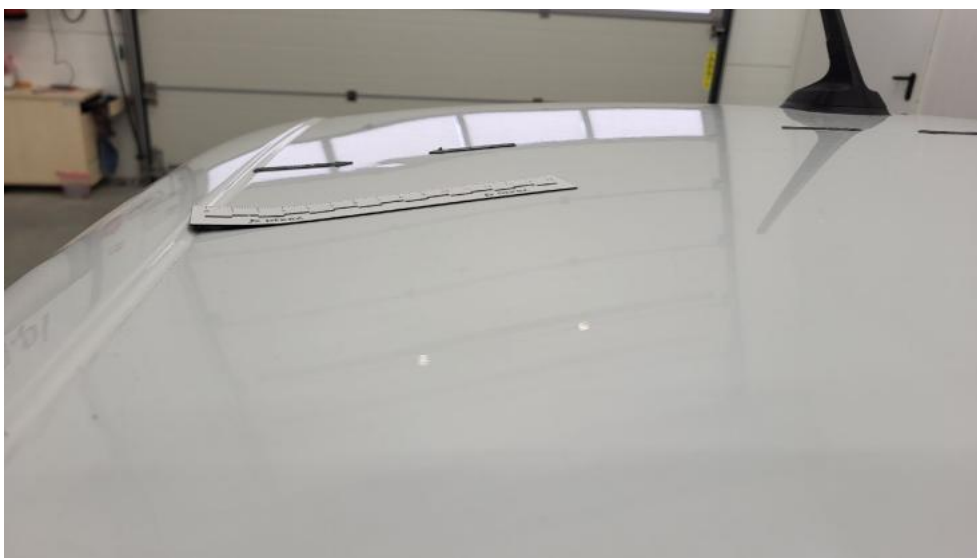
**Fot. 56.**  
Dach - Wgniecenie/odkształcenie 2

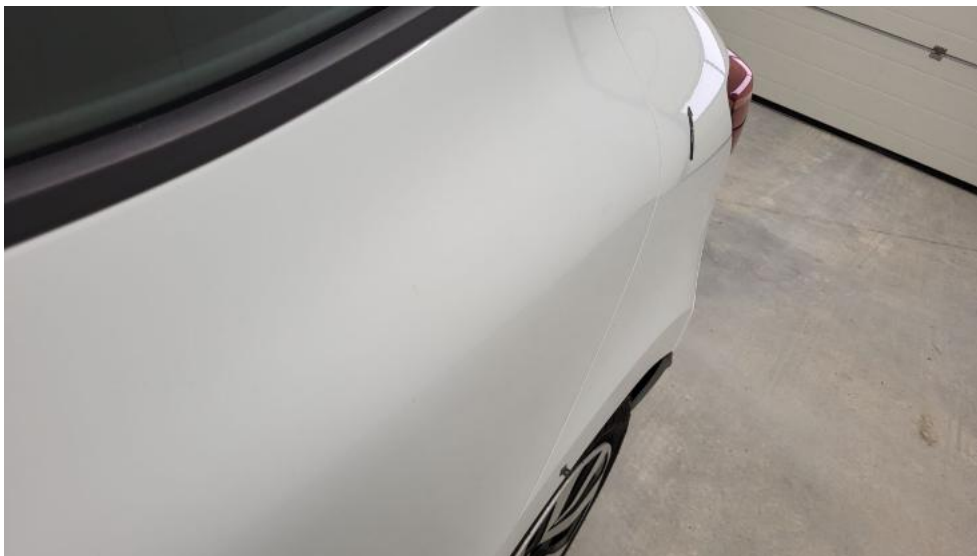
**Fot. 57.**  
Błotnik tylny L / Ściana boczna L - Wgniecenie/odkształcenie 1

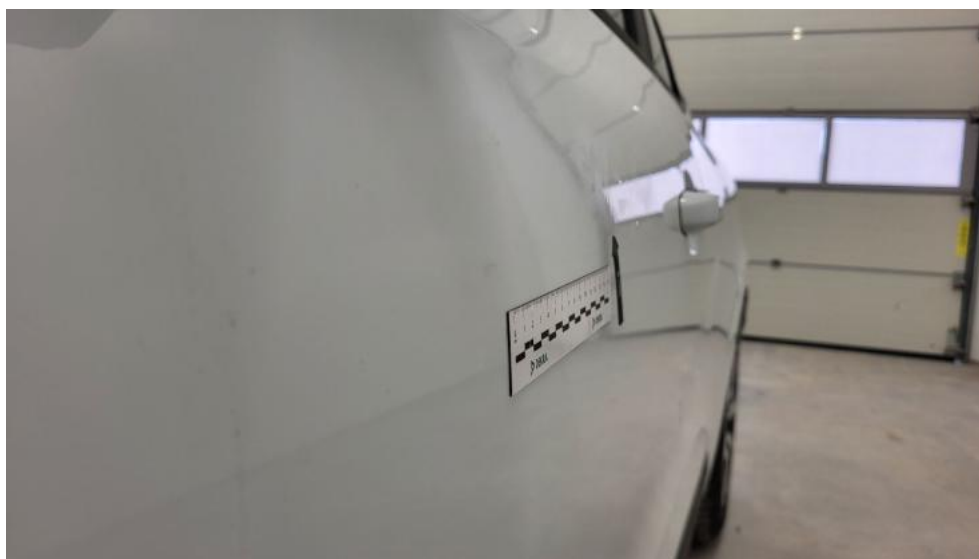
**Fot. 59.**  
Drzwi przed L - Inne 1

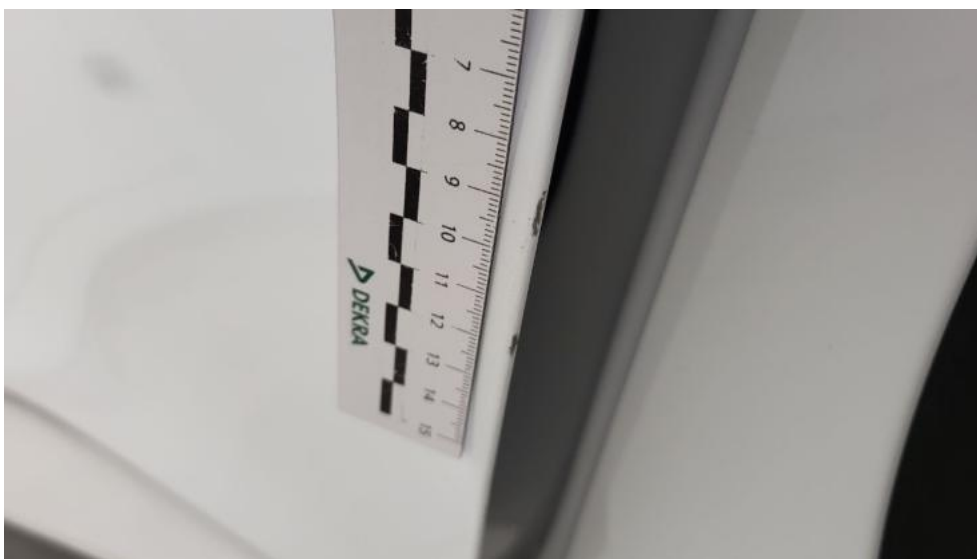
**Fot. 61.**  
Drzwi tylne L - Rysa/odprysk 1

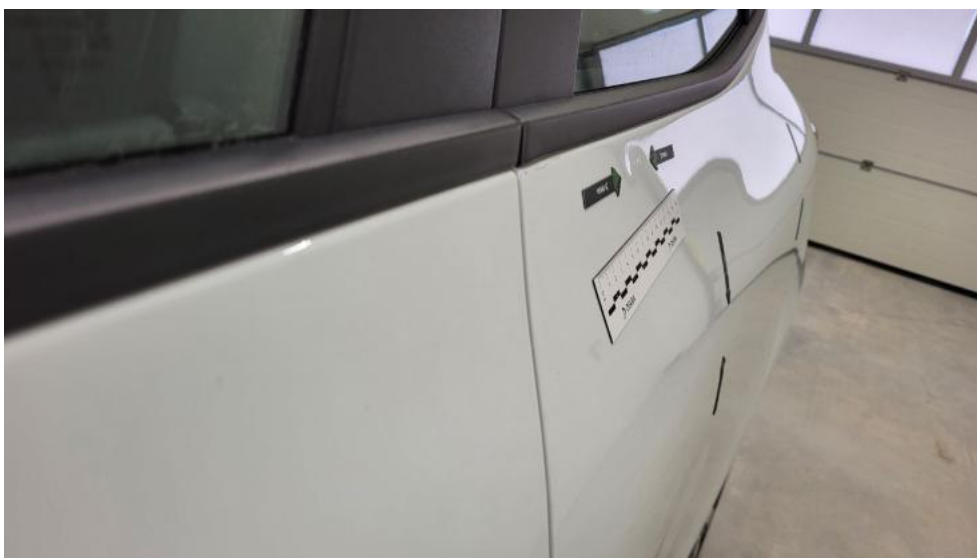
**Fot. 62.**  
Drzwi tylne L - Wgniecenie/odkształcenie 1

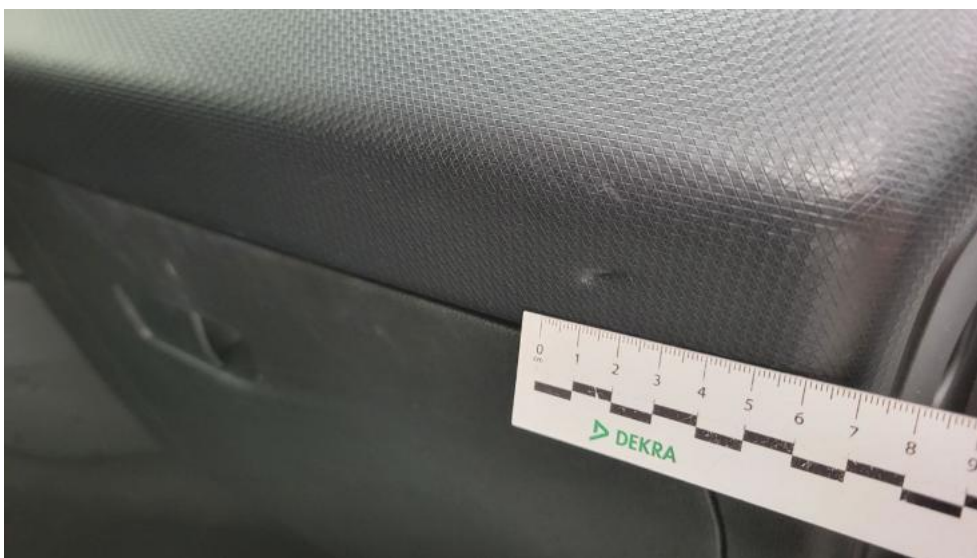
**Fot. 64.**  
Deska rozdzielcza - Wgniecenie/odkształcenie 1

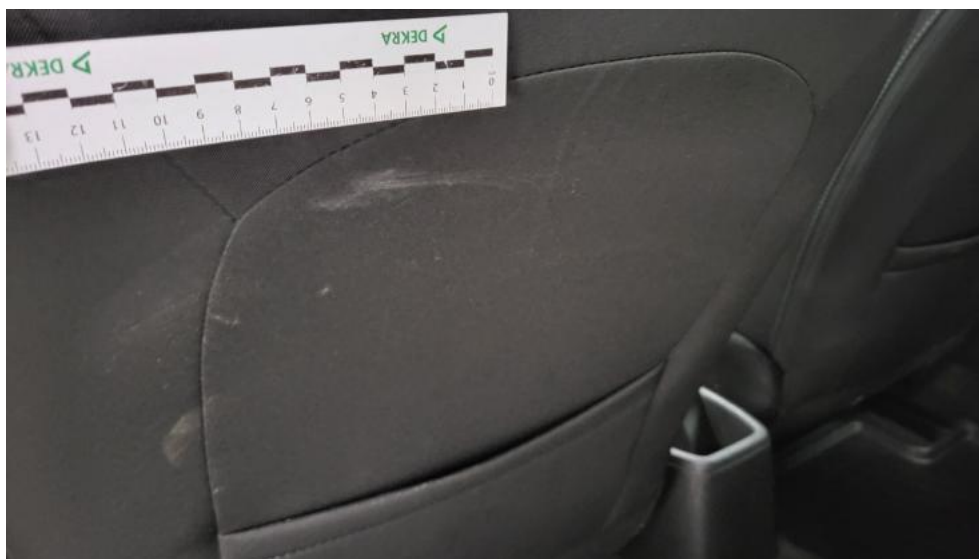
**Fot. 65.**  
Fotel prz. lew. - Inne 1

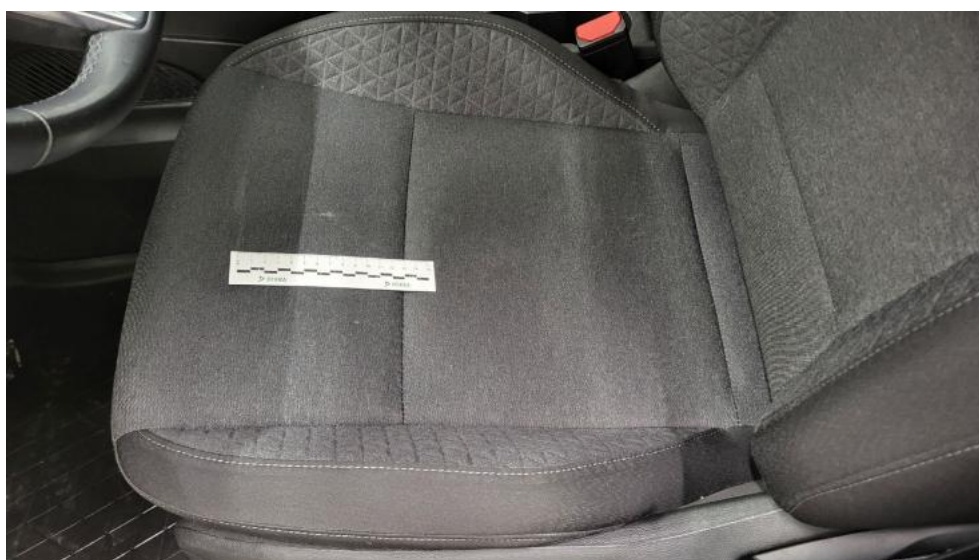
**Fot. 66.**  
Fotel prz. lew. - Inne 2

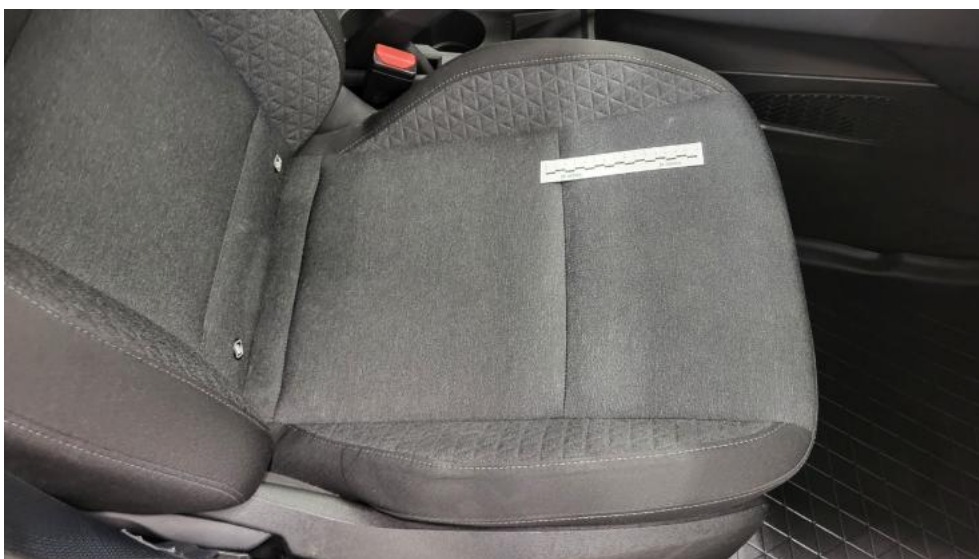
**Fot. 67.**  
Fotel prz. praw. - Inne 1

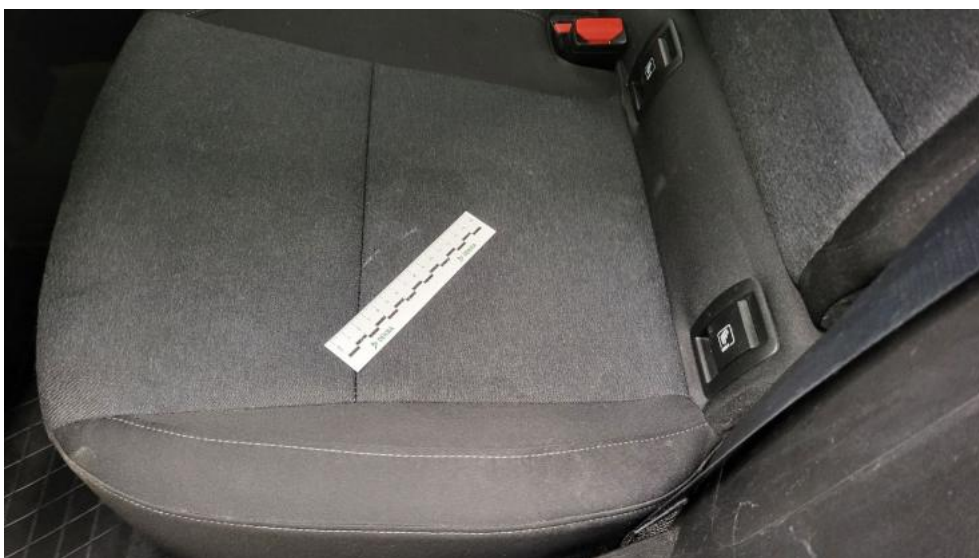
**Fot. 68.**  
Kanapa tyl. - Inne 1

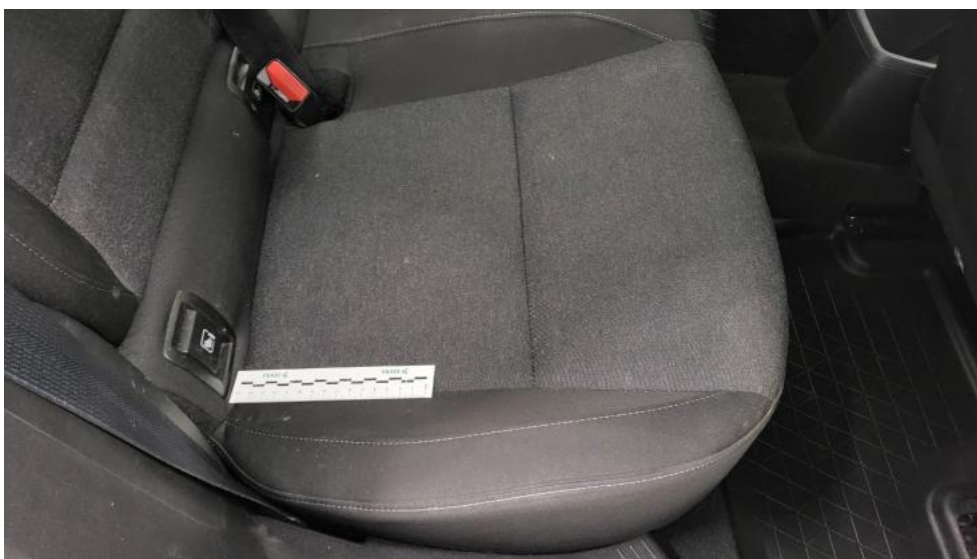
**Fot. 69.**  
Kanapa tyl. - Inne 2

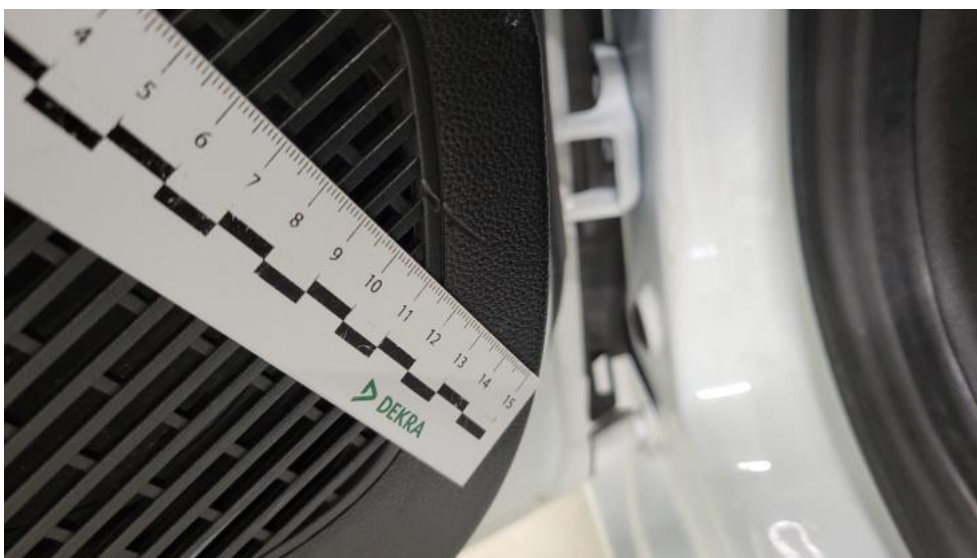
**Fot. 70.**  
Tapicerka drzwi przednich L - Rysa/odprysk 1

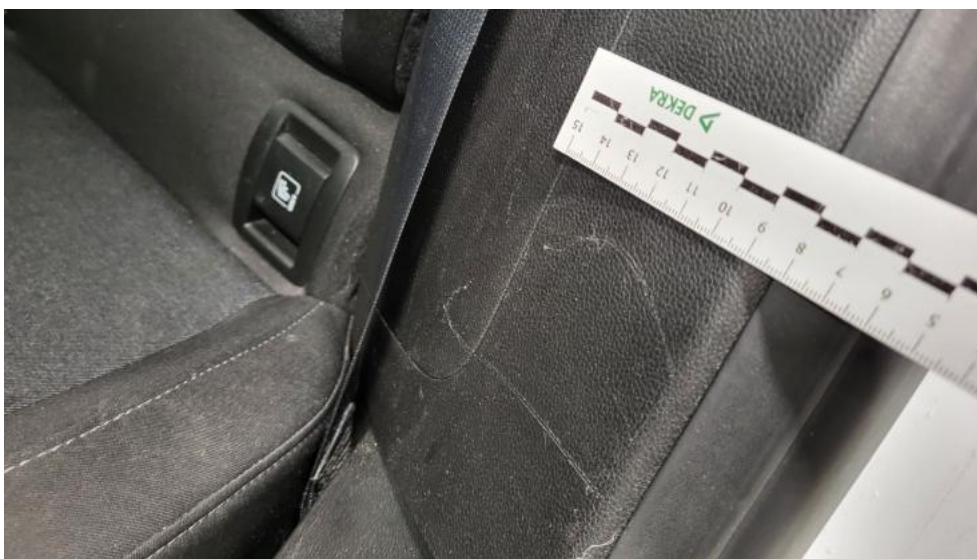
**Fot. 71.**

Wykładzina(y) słupka tylnego L - Rysa/odprysk 1

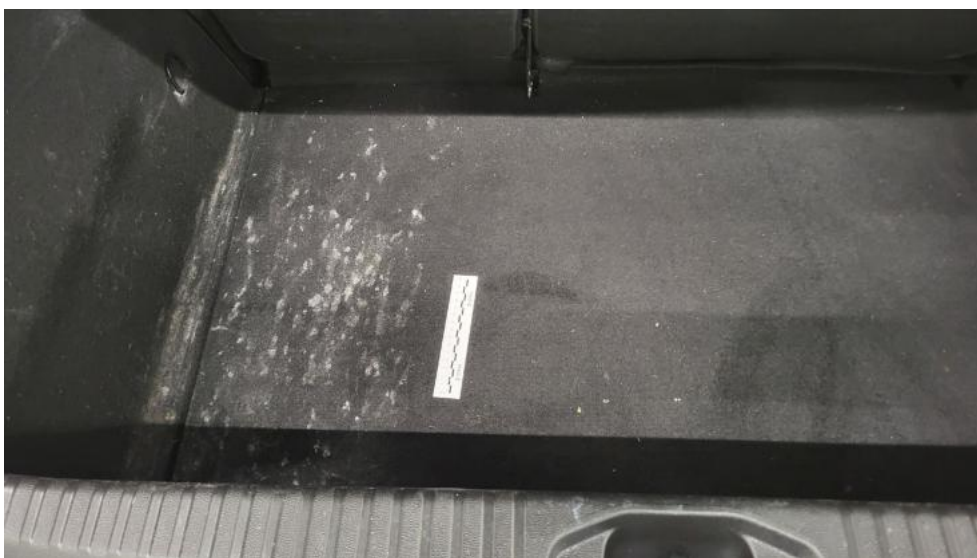
**Fot. 72.**

Wykładzina podłogi bagażnika - Inne 1
