DEKRA's commission No. : PKOL(W)/LODZ/16330/26/02/23  
commission/ damage No. : PS23/03044  
Date of commission: 23-02-2026

| Manufacturer | OPEL |
| Model | Astra V Hatchback 15-19 |
| VIN / serial number | W0VBD6EF3KG301522 |

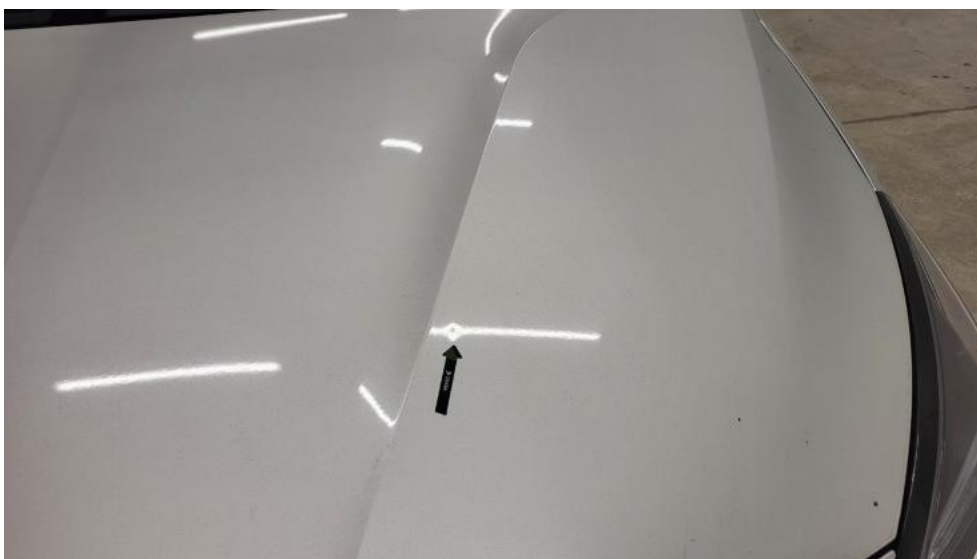
Pokrywa komory silnika - Wgniecenie/odkształcenie 1

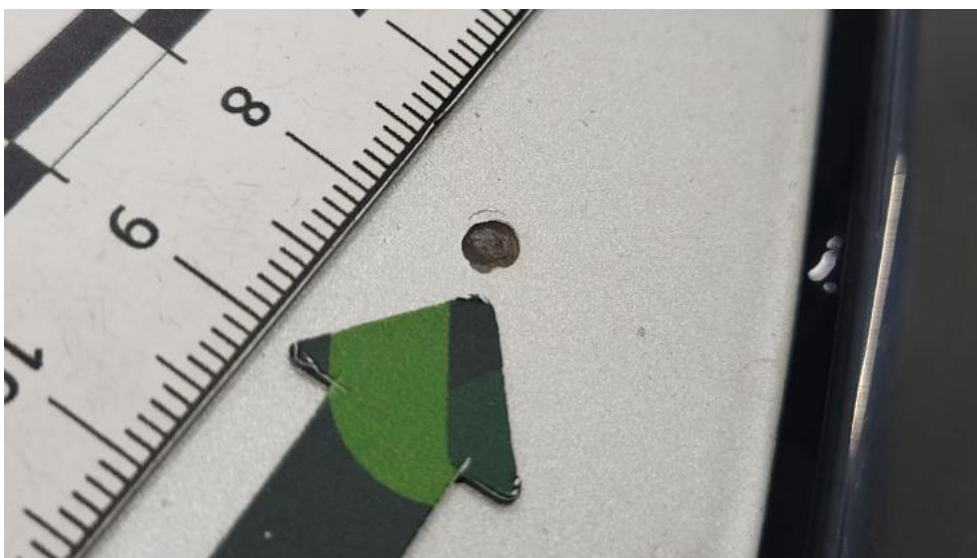
Pokrywa komory silnika - Inne 1

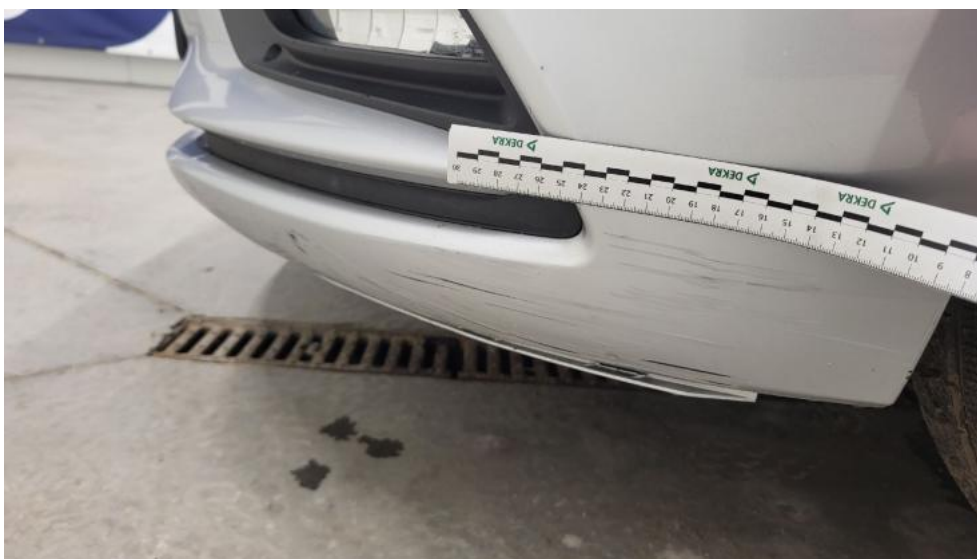
Zderzak - Rysa/odprysk 1

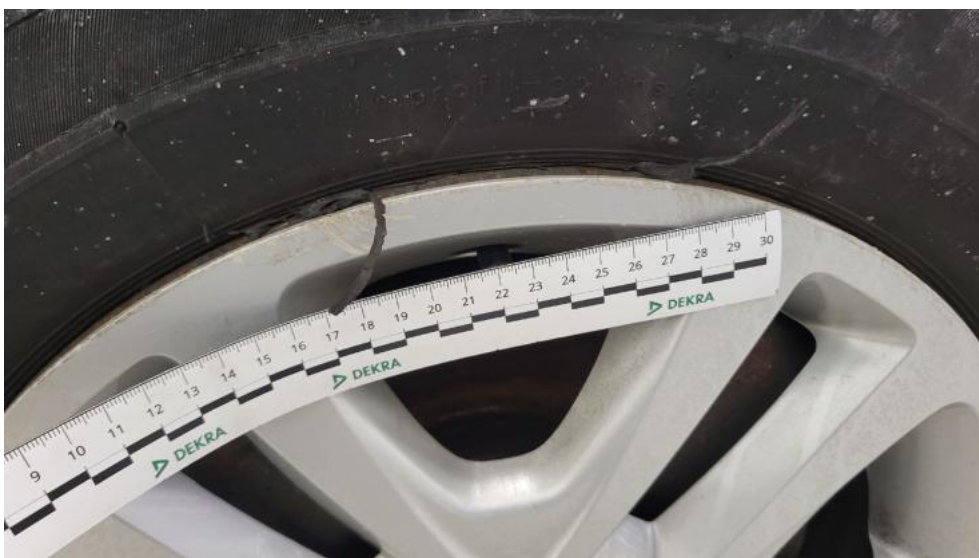
Kołpak przedni P - Rysa/odprysk 1

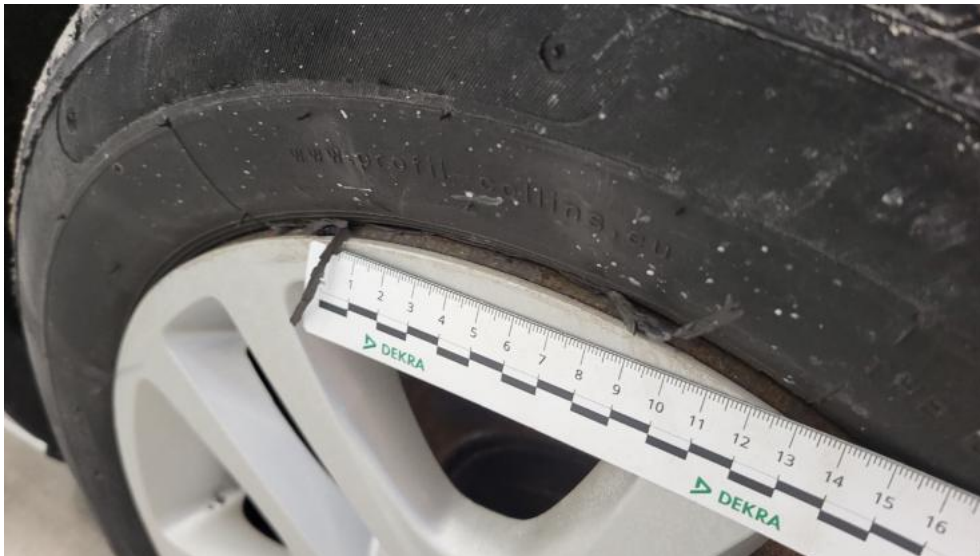
Opona przednia P - Pęknięcie/rozerwanie 1

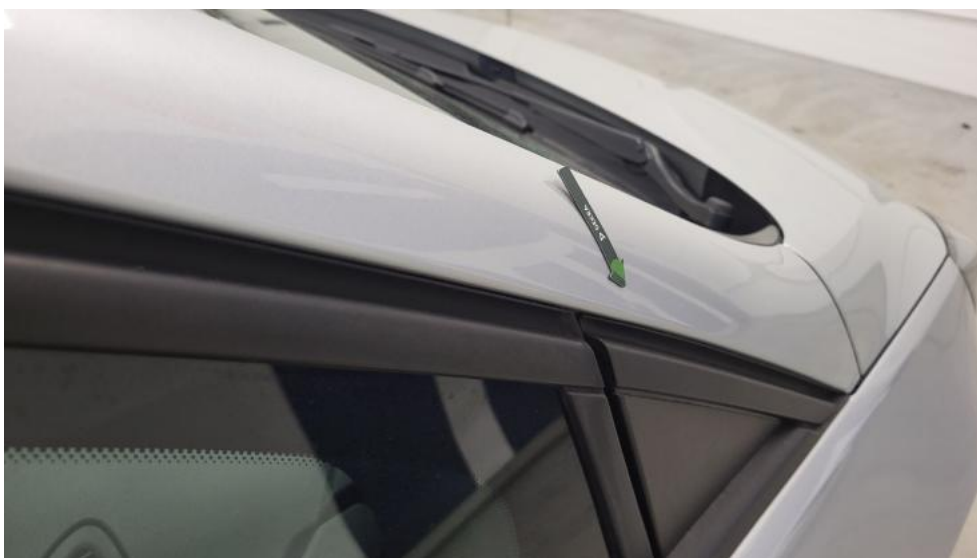
Słupek przedni P - Wgniecenie/odkształcenie 1

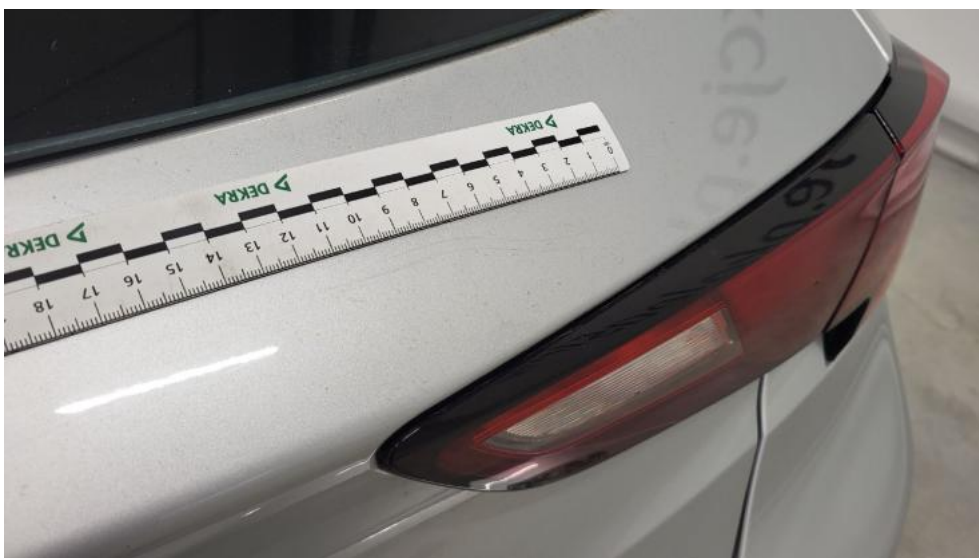
Pokrywy bagażnika - Rysa/odprysk 1

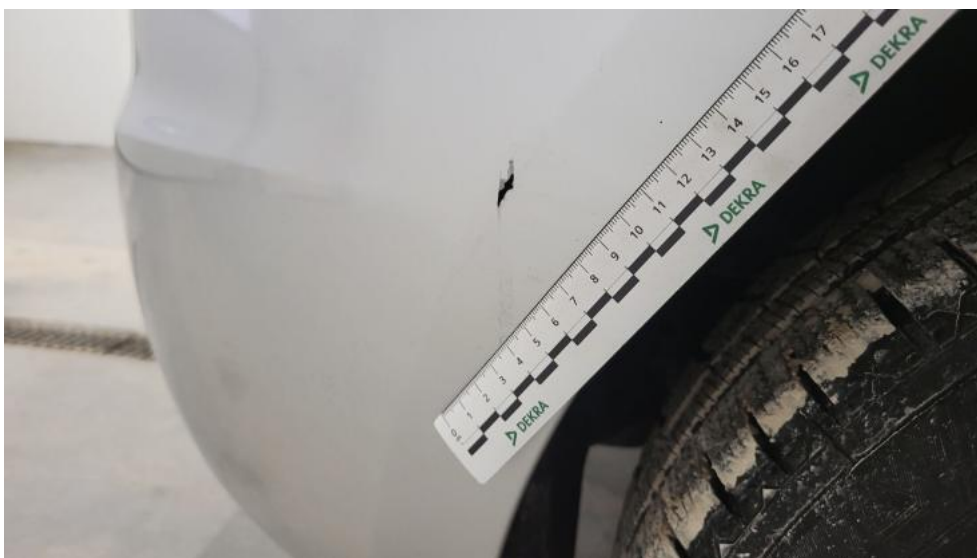
Zderzak tylny - Rysa/odprysk 1

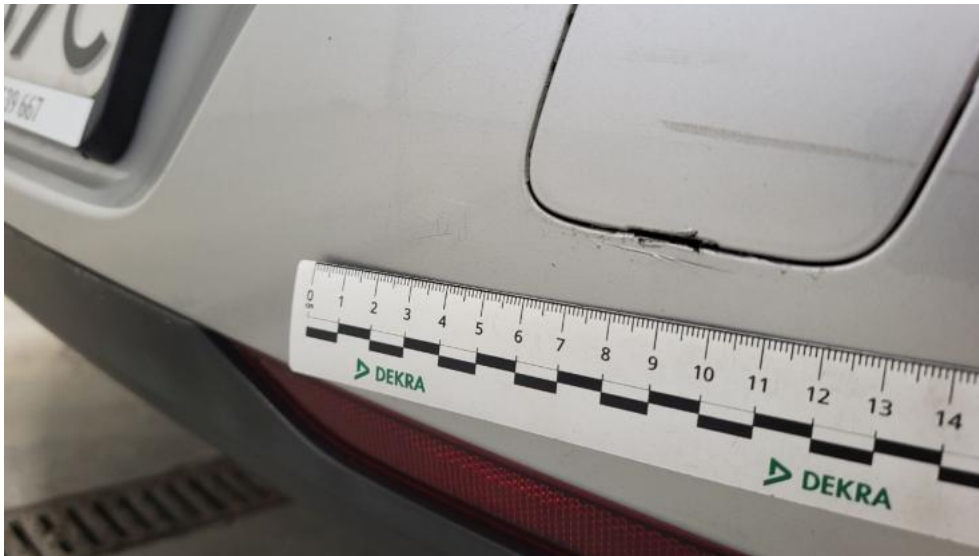
Zderzak tylny - Pęknięcie/rozerwanie 1

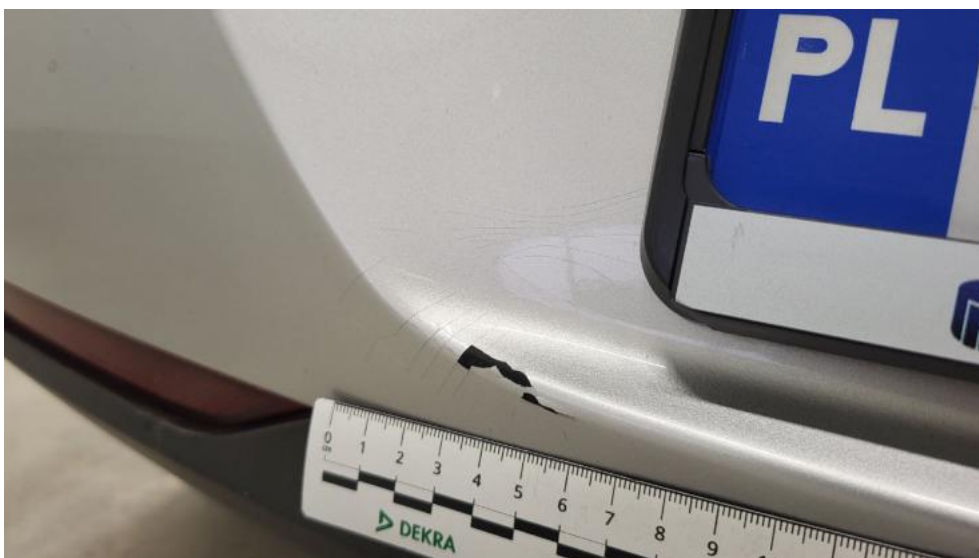
Zderzak tylny - Pęknięcie/rozerwanie 2

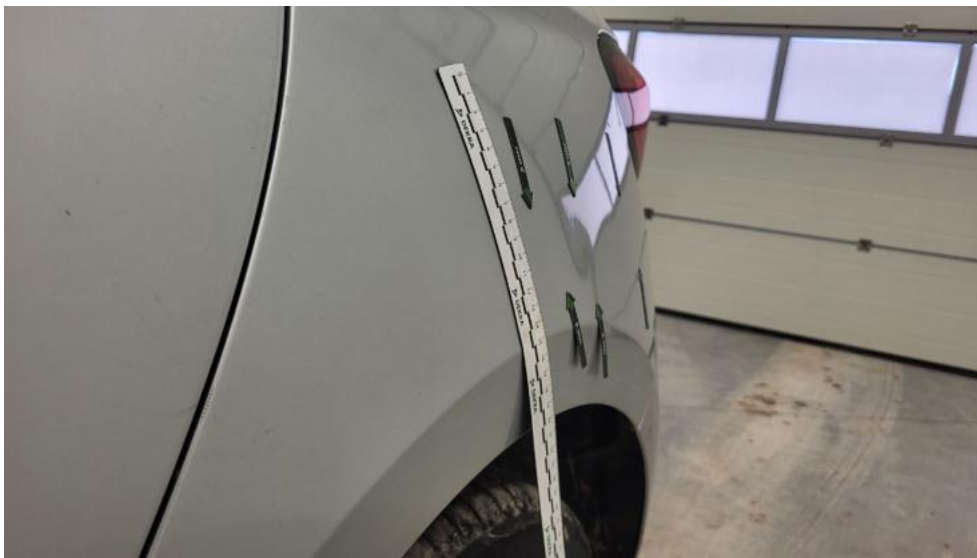
Błotnik tylny L / Ściana boczna L - Wgniecenie/odkształcenie 1

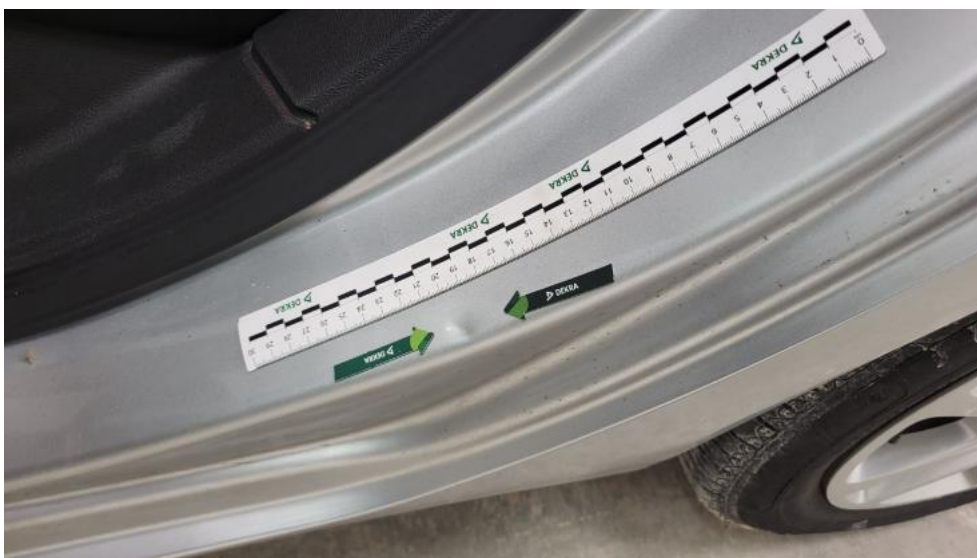
Błotnik tylny L / Ściana boczna L - Wgniecenie/odkształcenie 2

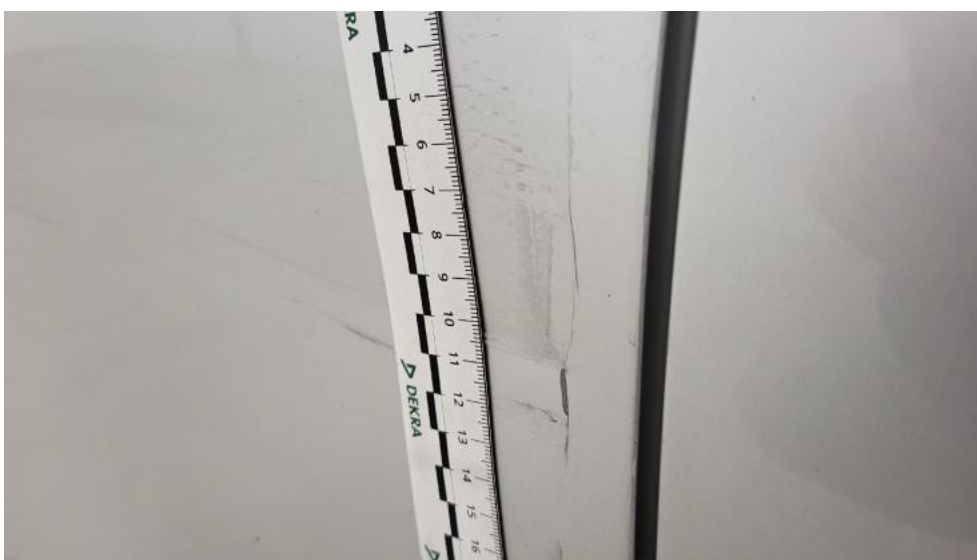
Drzwi przed L - Pęknięcie/rozerwanie 1

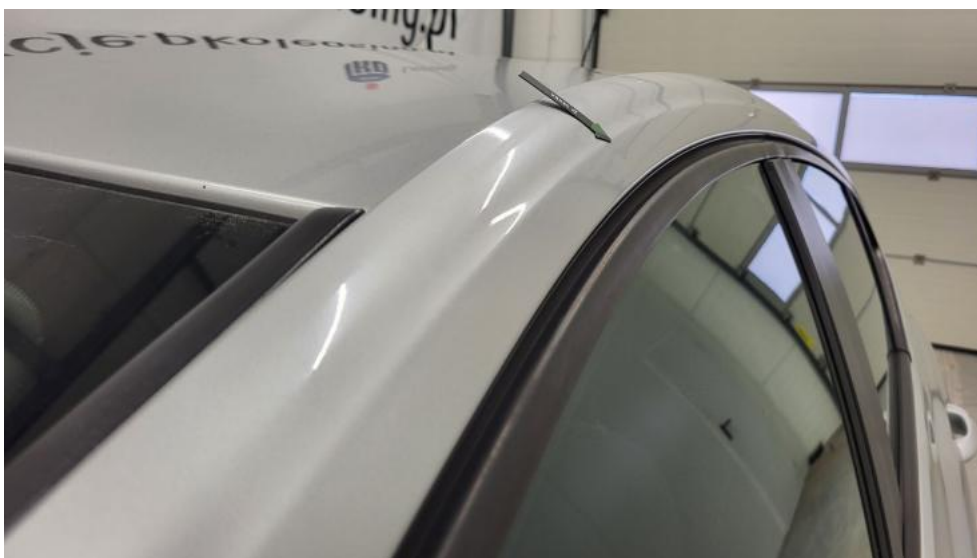
Słupek przedni L - Wgniecenie/odkształcenie 1

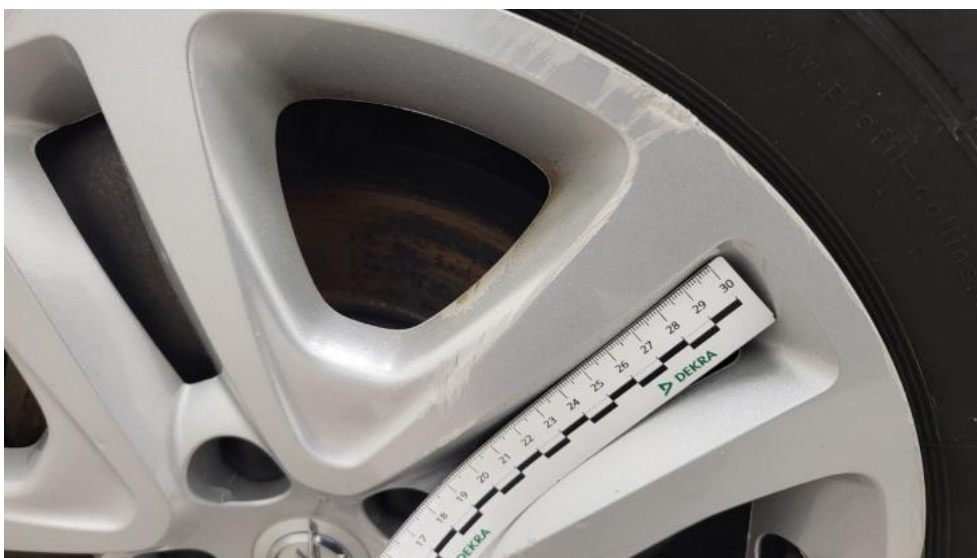
Kołpak przedni L - Rysa/odprysk 1

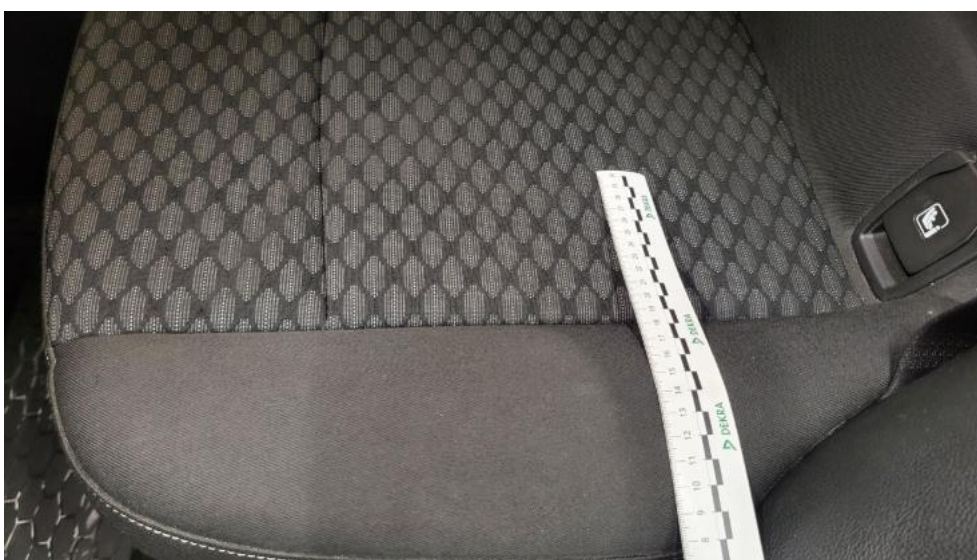
Kanapa tyl. - Inne 1

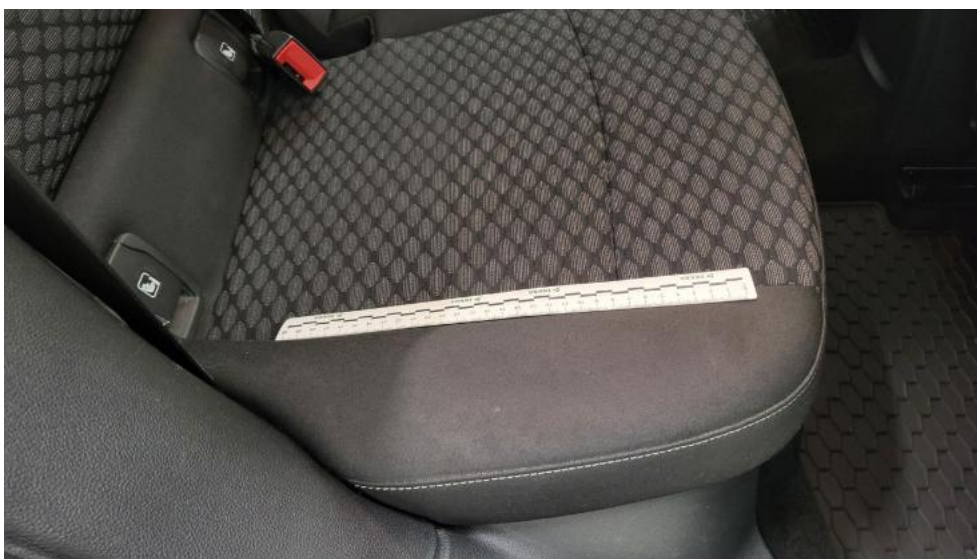
**Photo 83.**  
Kanapa tyl. - Inne 2

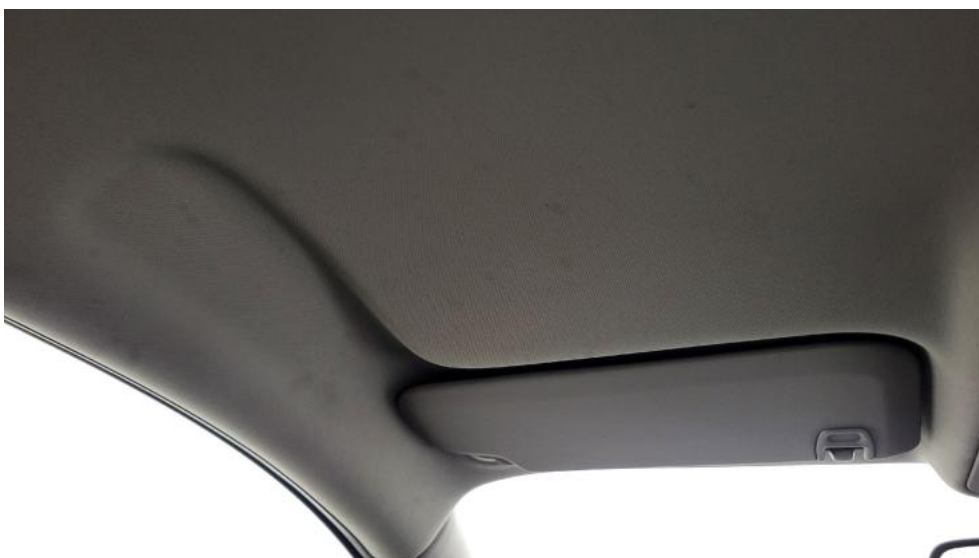
Podsufitka - Inne 1

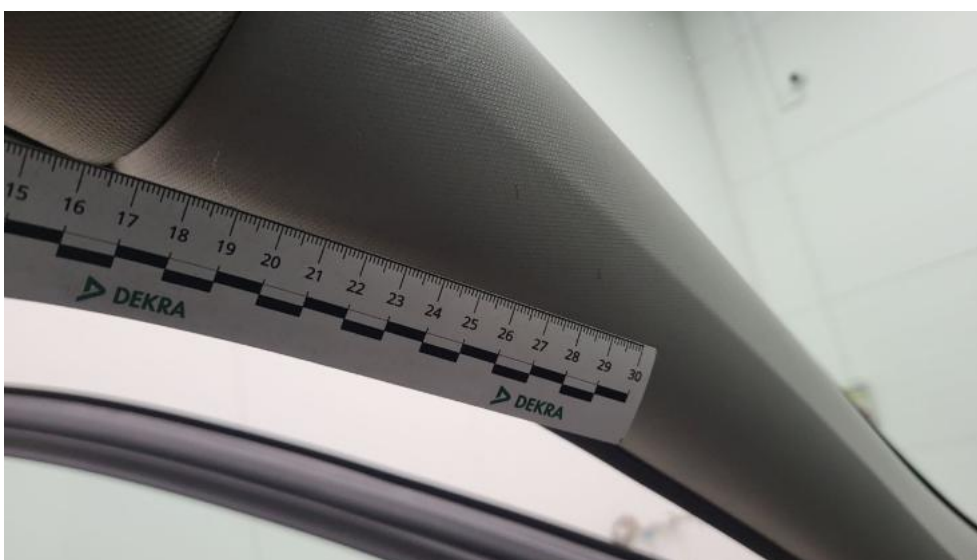
Wykładzina(y) słupka przedniego L - Inne 1

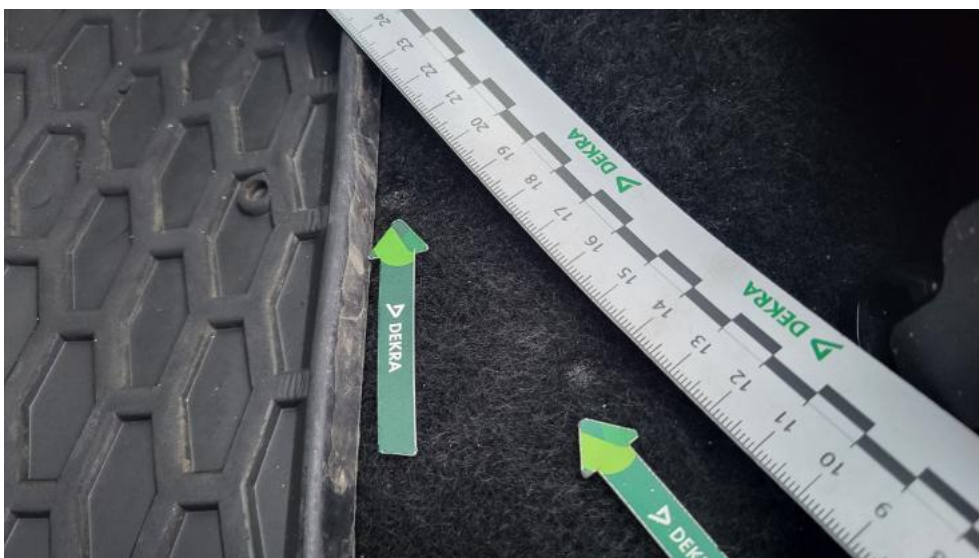
Wykładzina podłogi - Inne 1
