DEKRA's commission No. : PKOL(W)/LODZ/09341/26/02/04
 commission/ damage No. : 20/028656
 Date of commission: 04-02-2026

Vehicle data

Measurement of thickness of the vehicle lacquer coating

PHOTOGRAPHIC DOCUMENTATION

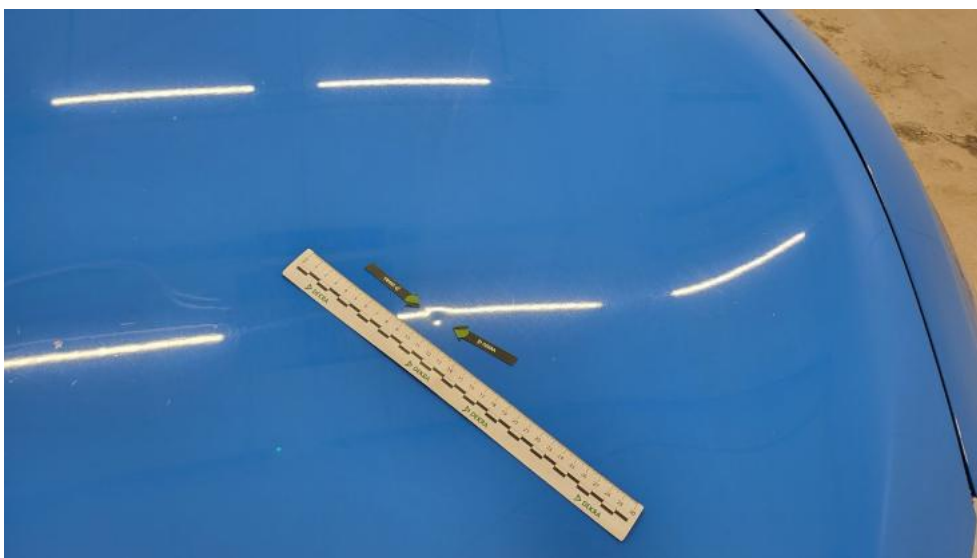
Photo 46.
Pokrywa komory silnika - Wgniecenie/odkształcenie 1

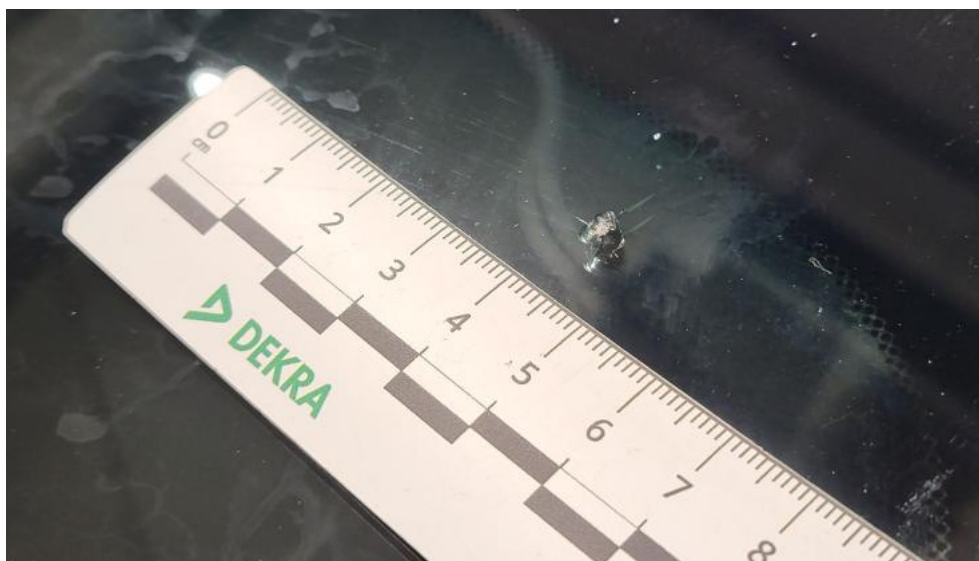
Photo 49.
Szyba czołowa - Pęknięcie/rozerwanie 1

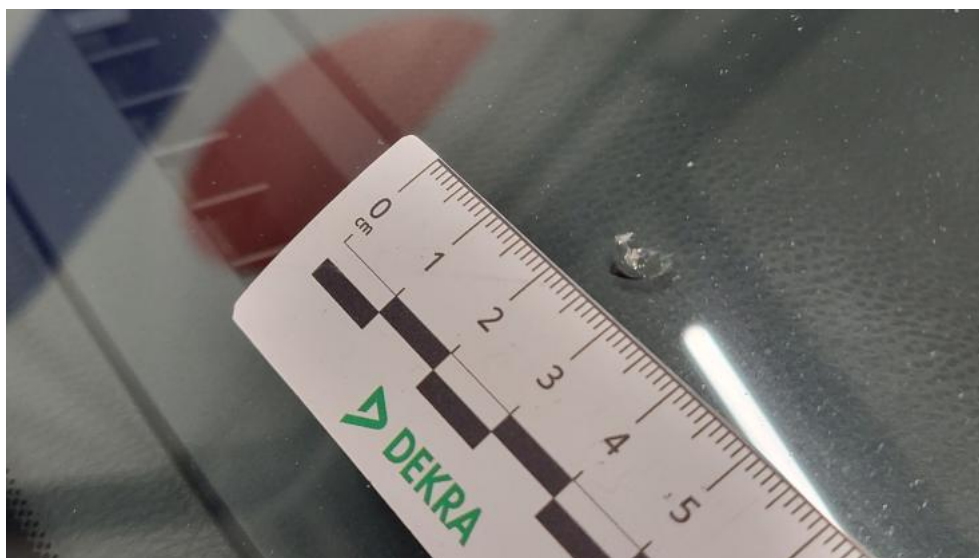
Photo 50.
Szyba czołowa - Pęknięcie/rozerwanie 2

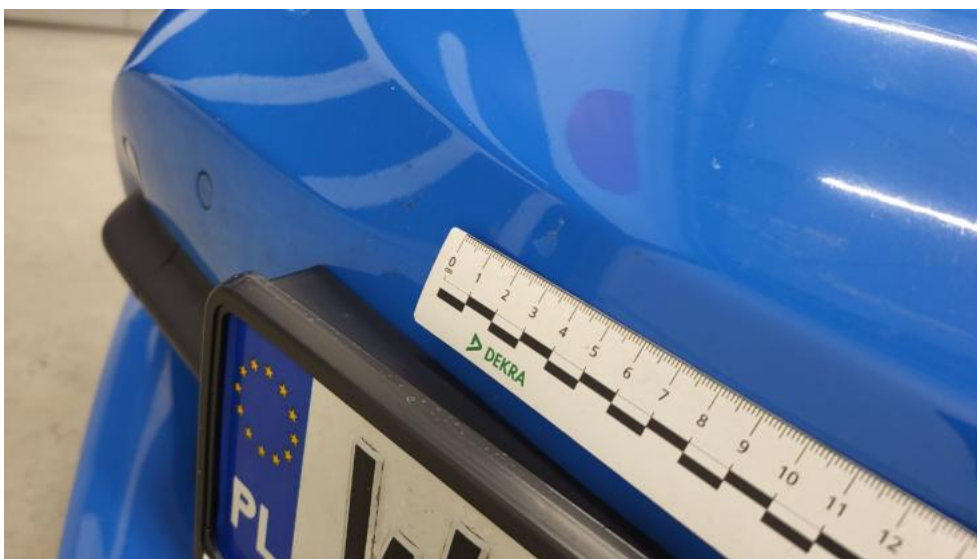
Photo 53.
Zderzak - Rysa/odprysk 2

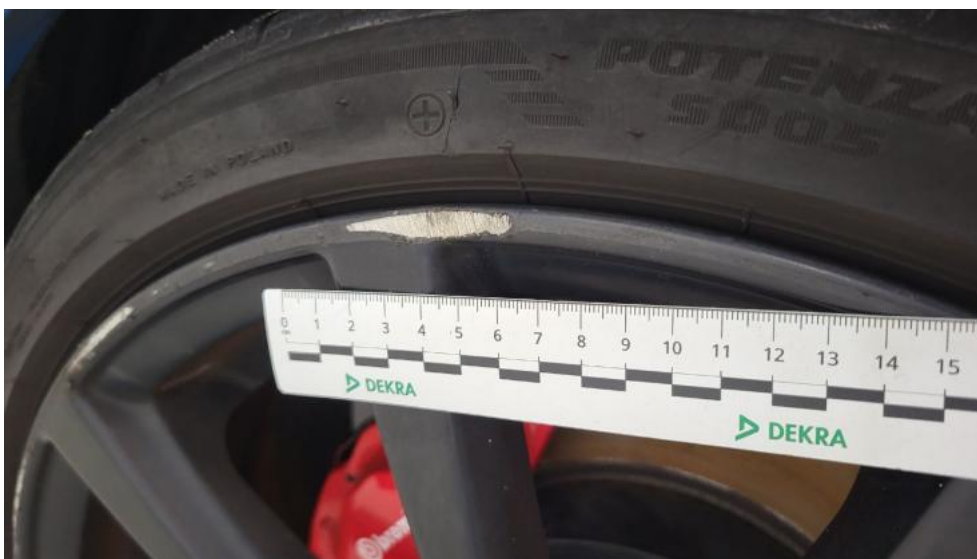
Photo 63.
Felga aluminiowa tylna P - Rysa/odprysk 1

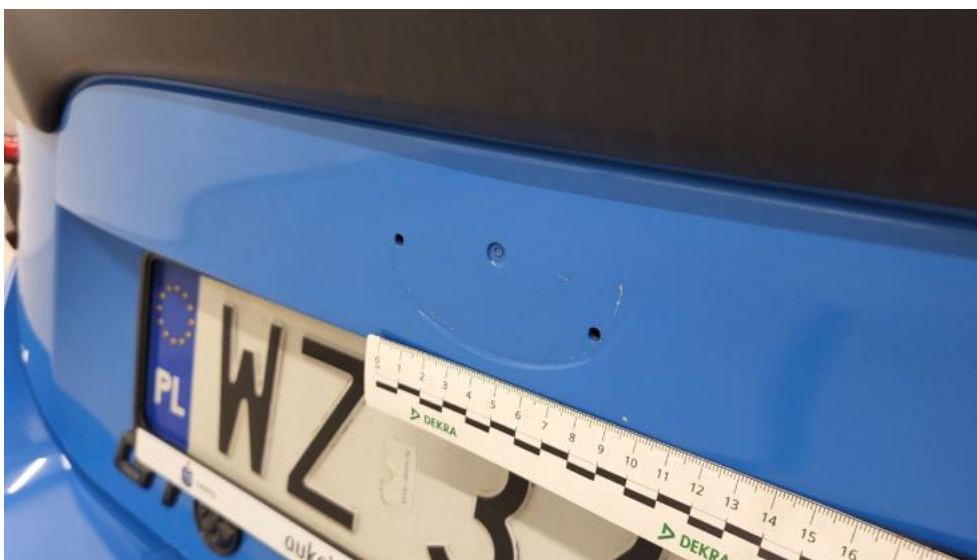
Photo 64.
Emblemat tylny - Inne 1

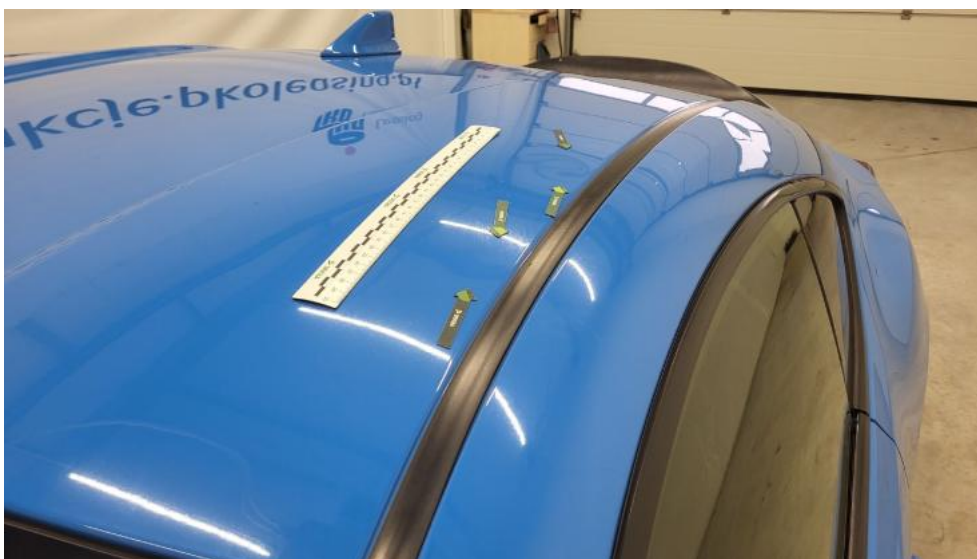
Photo 71.
Dach - Wgniecenie/odkształcenie 1

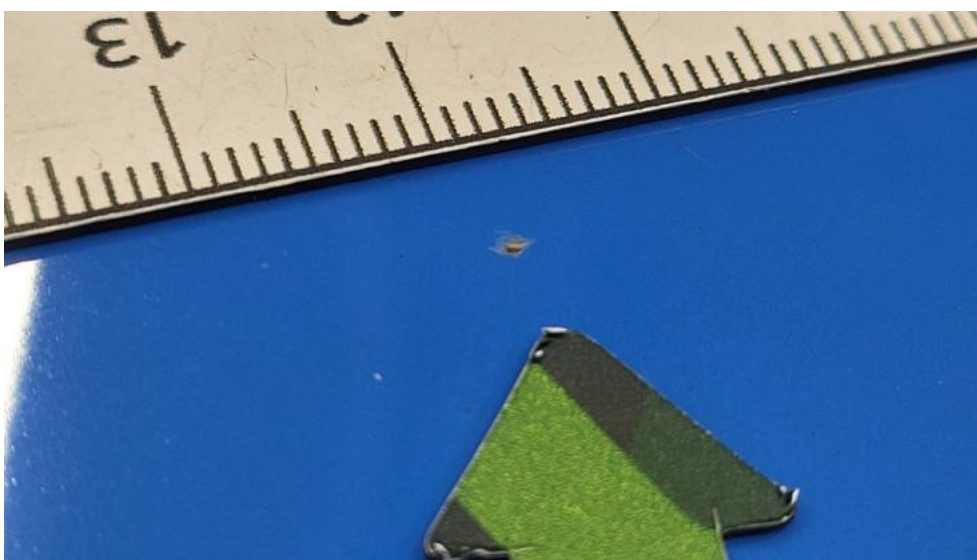
Photo 72.
Dach - Inne 1

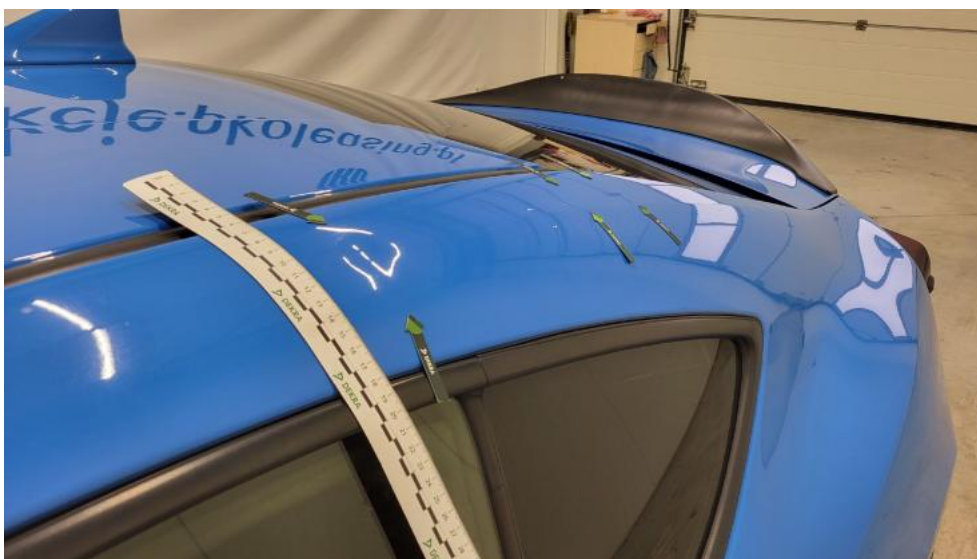
Photo 73.
Błotnik tylny L / Ściana boczna L - Wgniecenie/odkształcenie 1

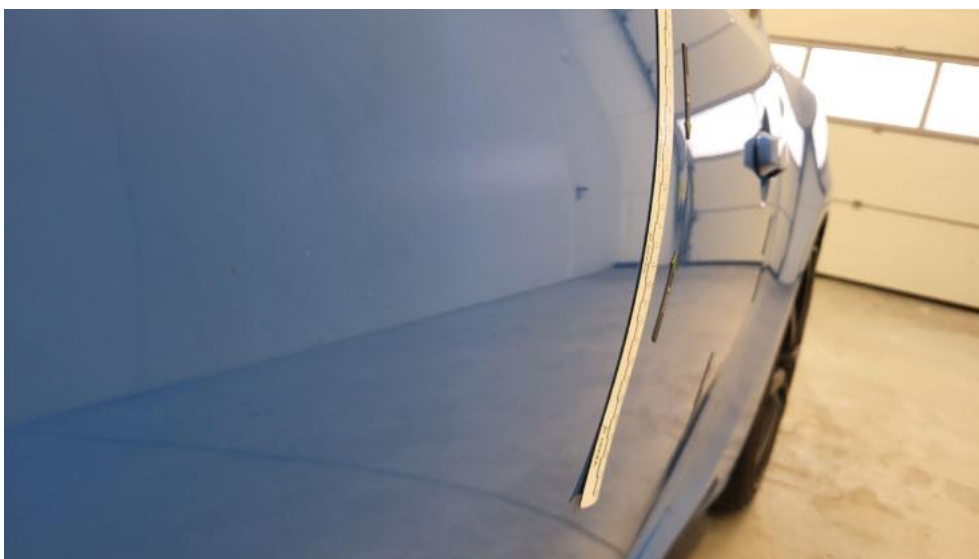
Photo 77.

Drzwi przed L - Wgniecenie/odkształcenie 1

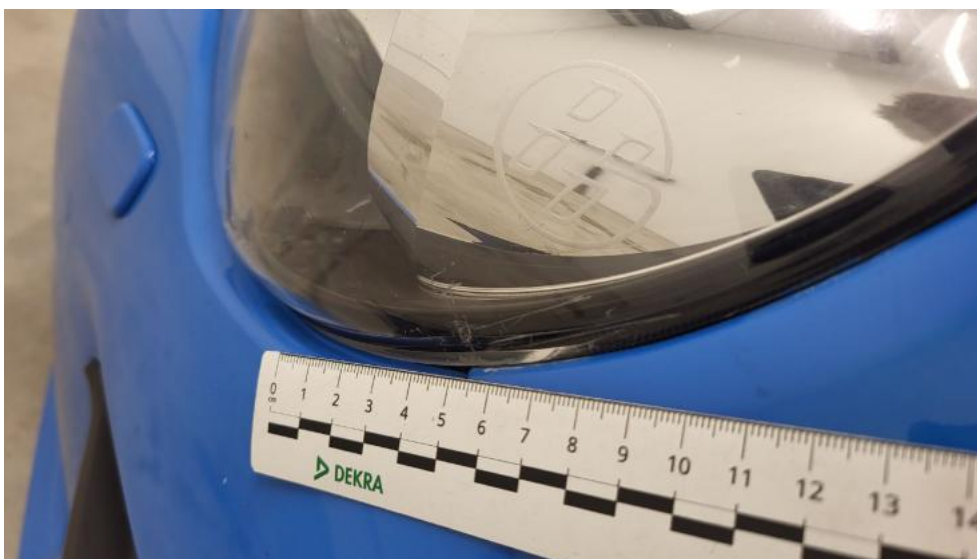
Photo 83.
Reflektor L - Rysa/odprysk 1

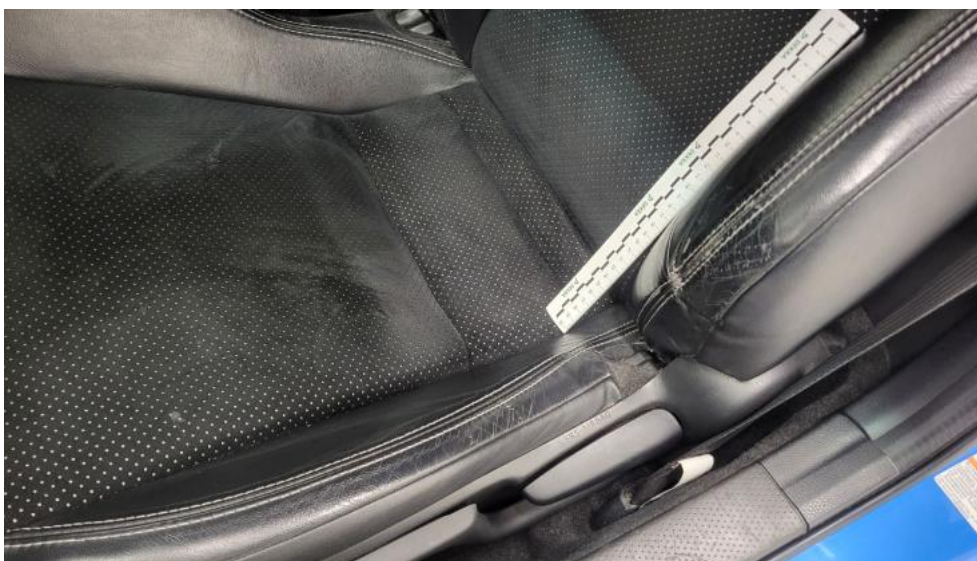
Photo 87.
Fotel prz. lew. - Inne 1

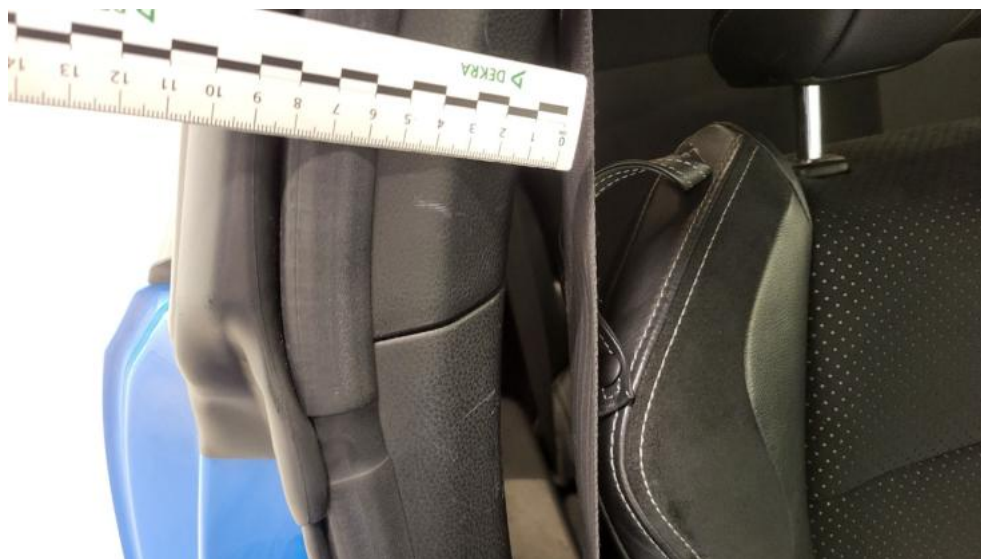
Photo 91.
Wykładzina(y) słupka środkowego P - Rysa/odprysk 1

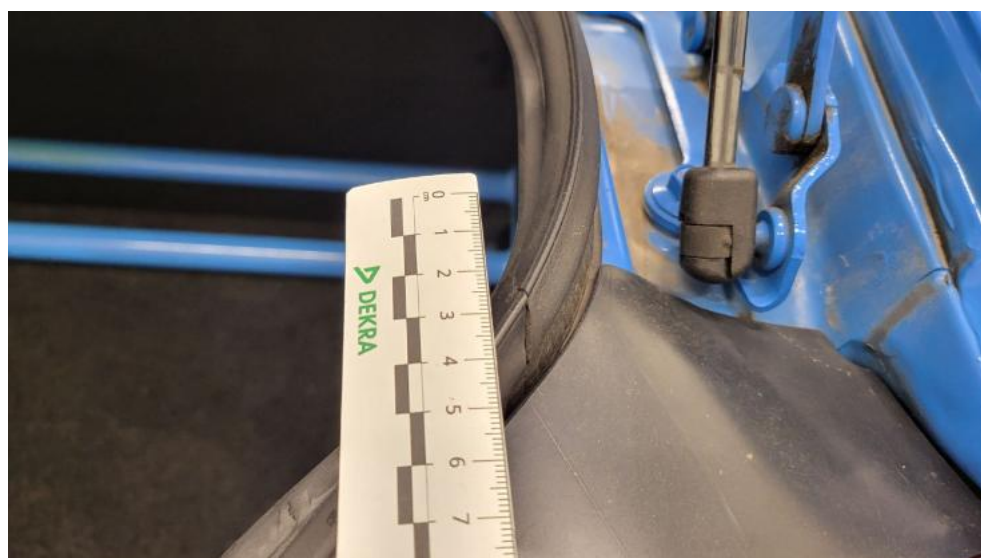
Photo 92.
Uszczelka pokrywy tylnej - Pęknięcie/rozerwanie 1
