Nr zlecenia DEKRA: PKOL(W)/LODZ/21526/26/03/11  
Nr zlecenia/szkody: Brak danych  
Data zlecenia: 11-03-2026

| Producent | AUDI |
| Typ/wersja | A4 35 TFSI mHEV S tronic |
| Nr rejestracyjny | PY8997F |

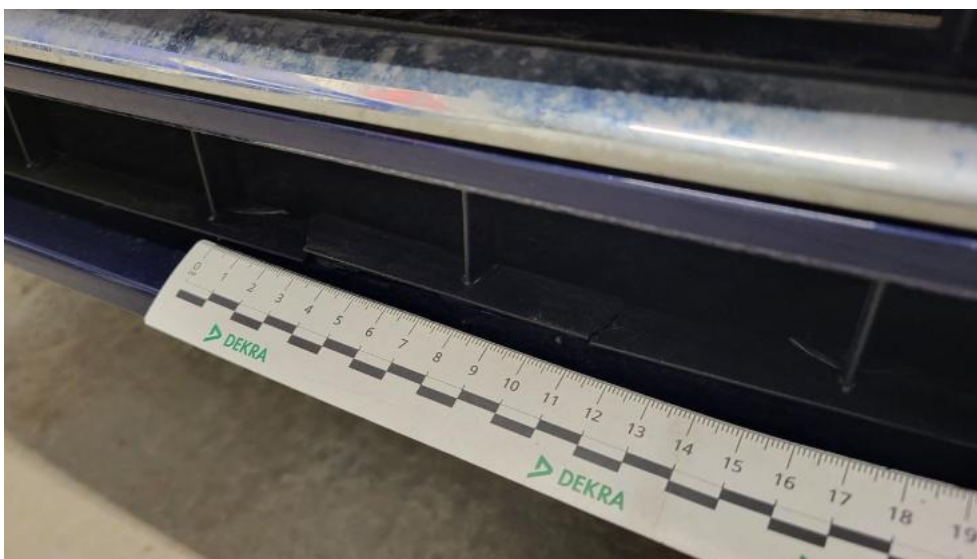
**Fot. 37.**

Krata zderzaka prz. - Pęknięcie/rozerwanie 1

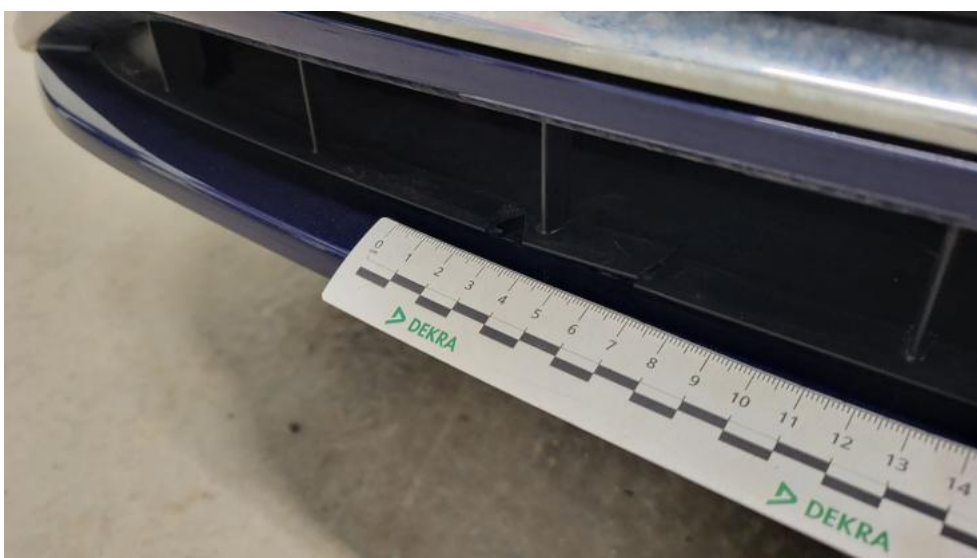
**Fot. 38.**

Krata zderzaka prz. - Pęknięcie/rozerwanie 2

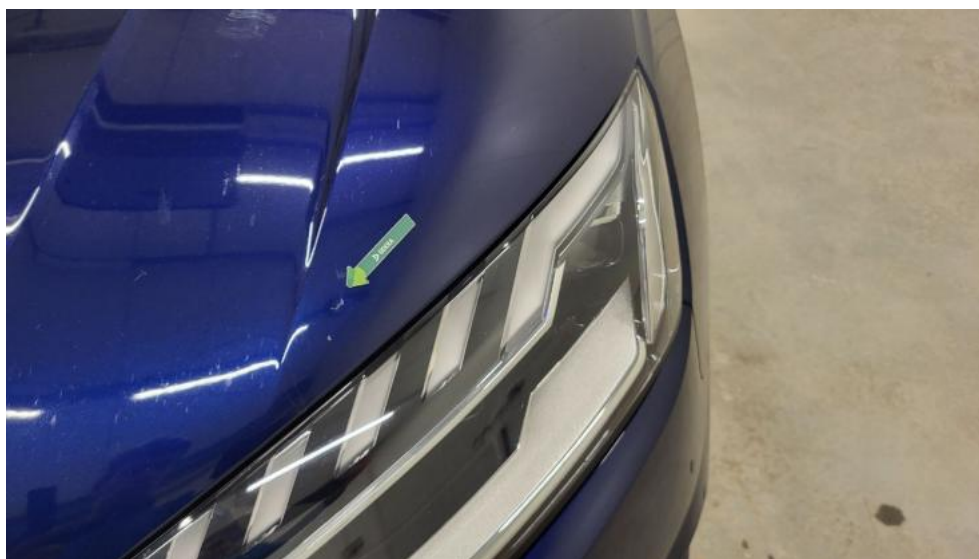
**Fot. 39.**

Pokrywa komory silnika - Wgniecenie/odkształcenie 1

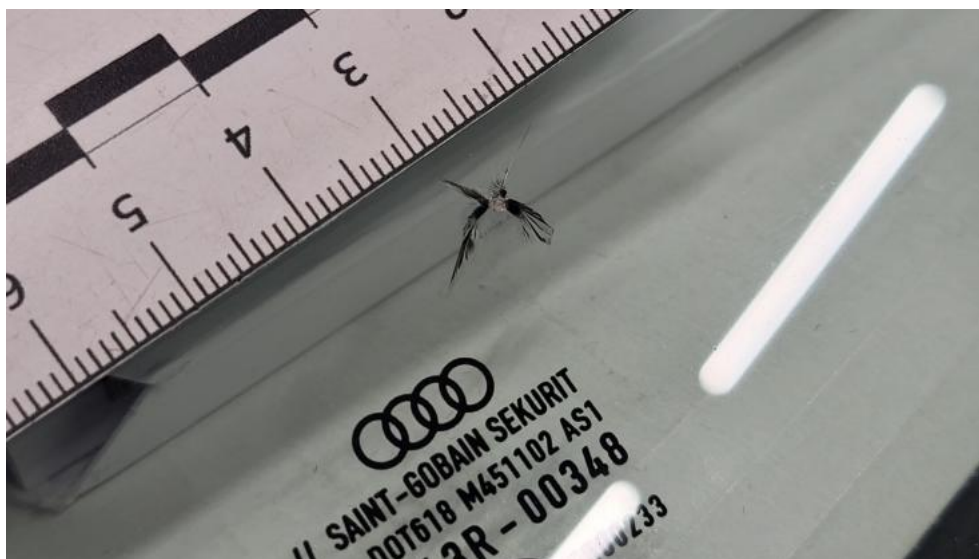
**Fot. 41.**

Rysy na samochodzie. Odpryski na szybie czołowej.

Szyba czołowa - Pęknięcie/rozerwanie 1

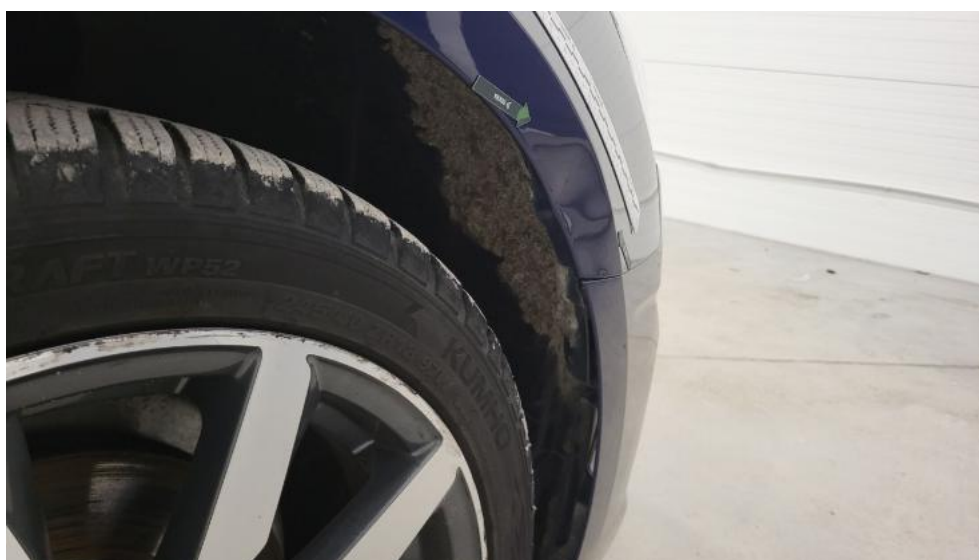
**Fot. 42.**

Błotnik przedni P - Wgniecenie/odkształcenie 1

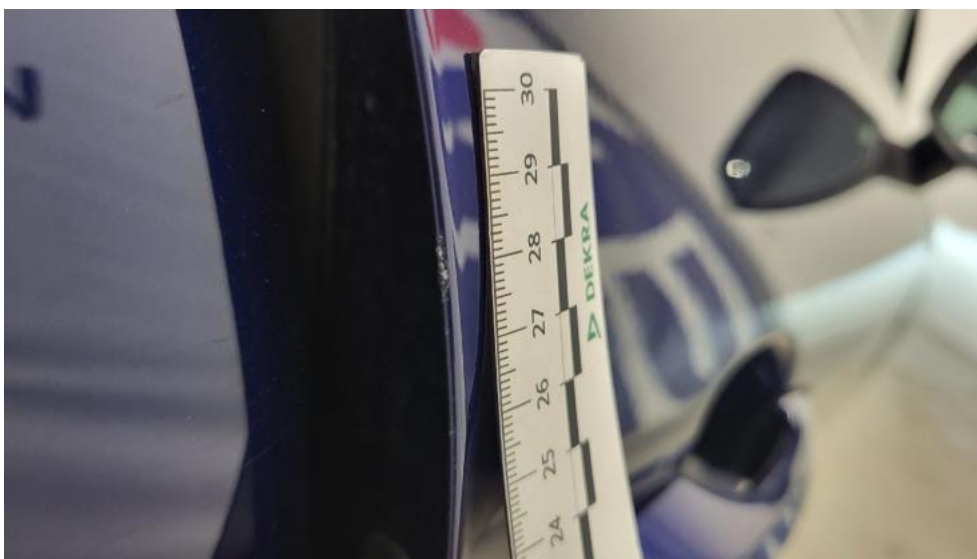
**Fot. 43.**

Drzwi przednie P - Rysa/odprysk 1

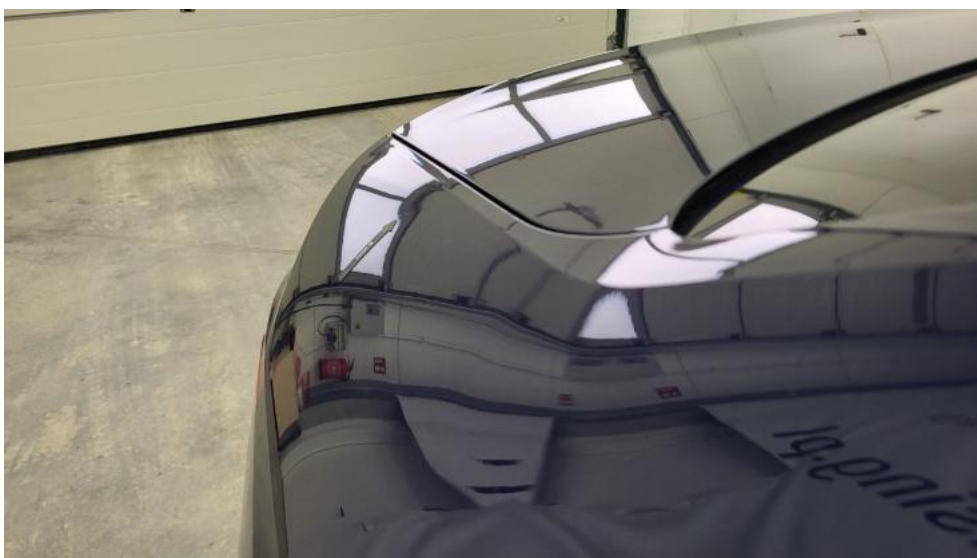
**Fot. 44.**

Ścianka tylna P / Ścianka boczna P - Wgniecenie/odkształcenie 1

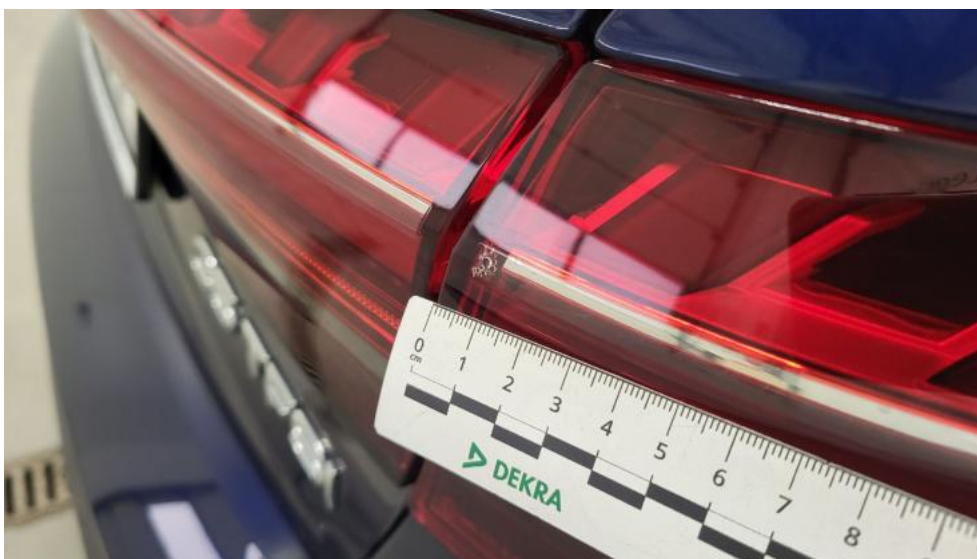
**Fot. 45.**

Lampa tylna zew P - Inne 1

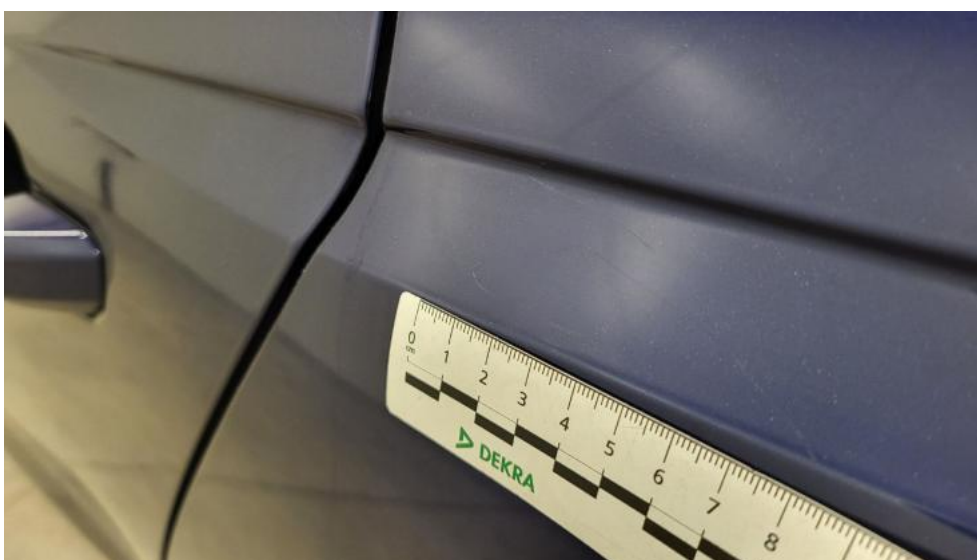
**Fot. 46.**

Łotnik tylny L / Ściana boczna L - Rysa/odprysk 1

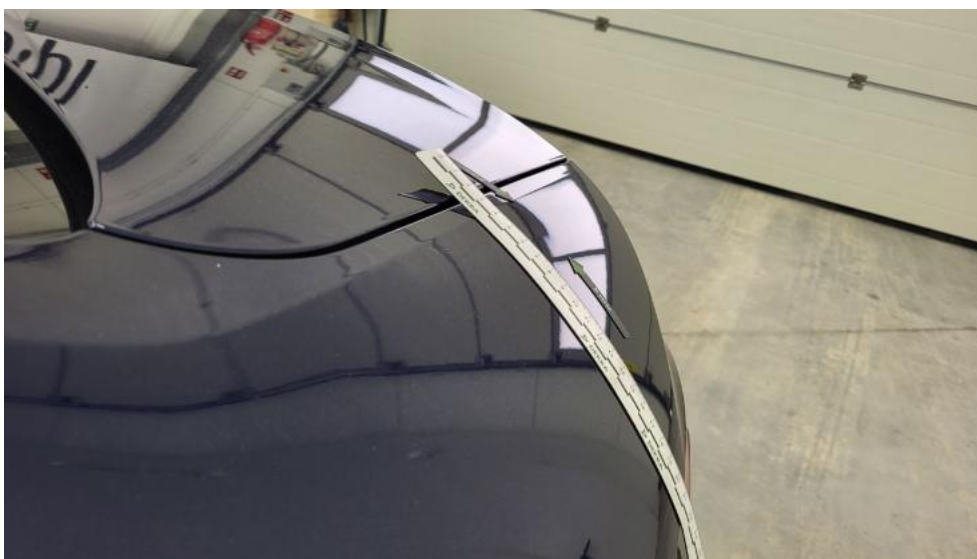
**Fot. 47.**

Błotnik tylny L / Ściana boczna L - Wgniecenie/odkształcenie 1

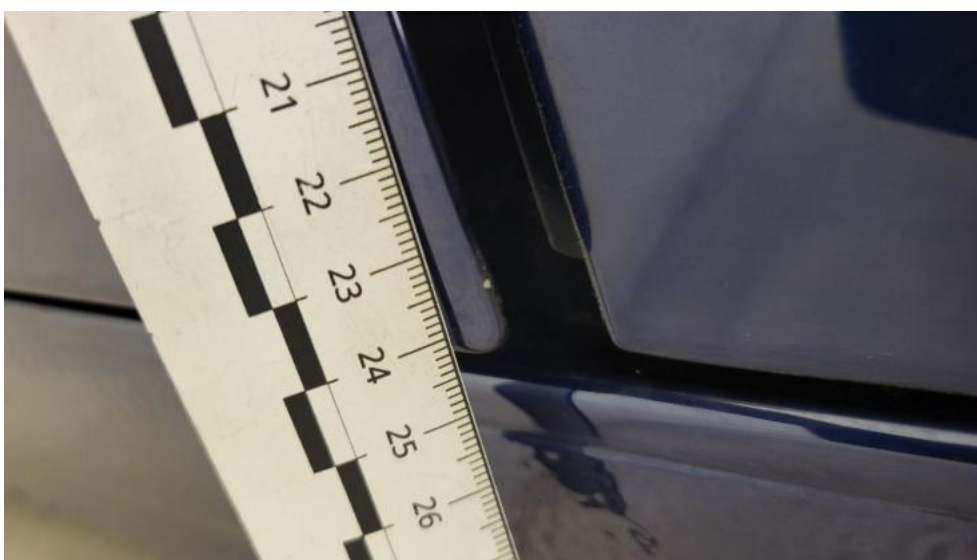
**Fot. 48.**

Drzwi przed L - Rysa/odprysk 1

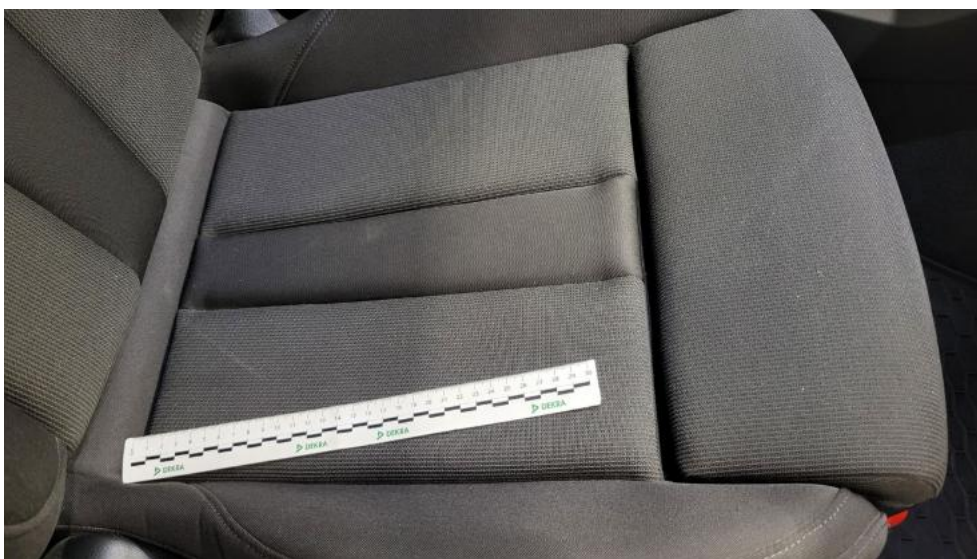
**Fot. 49.**  
Fotel prz. praw. - Inne 1

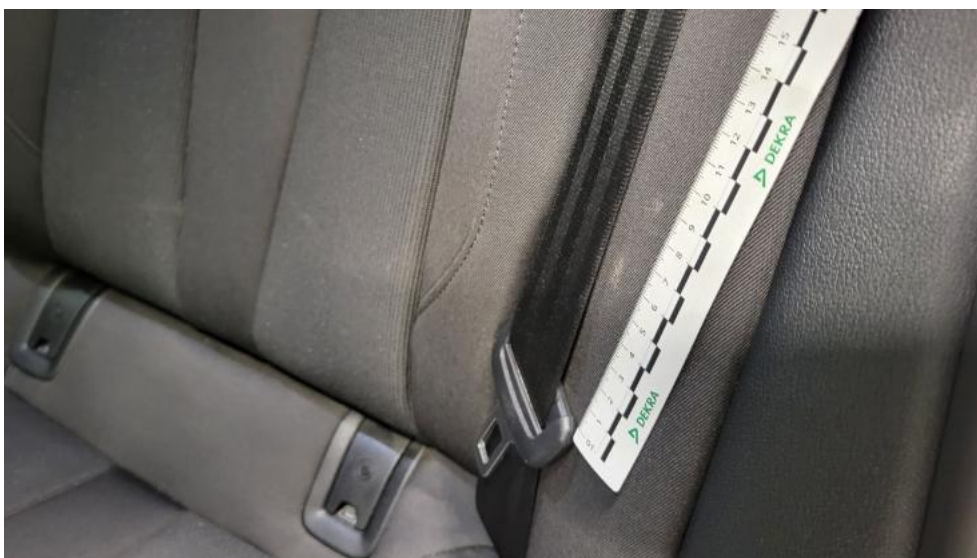
**Fot. 50.**  
Kanapa tyl. - Inne 1

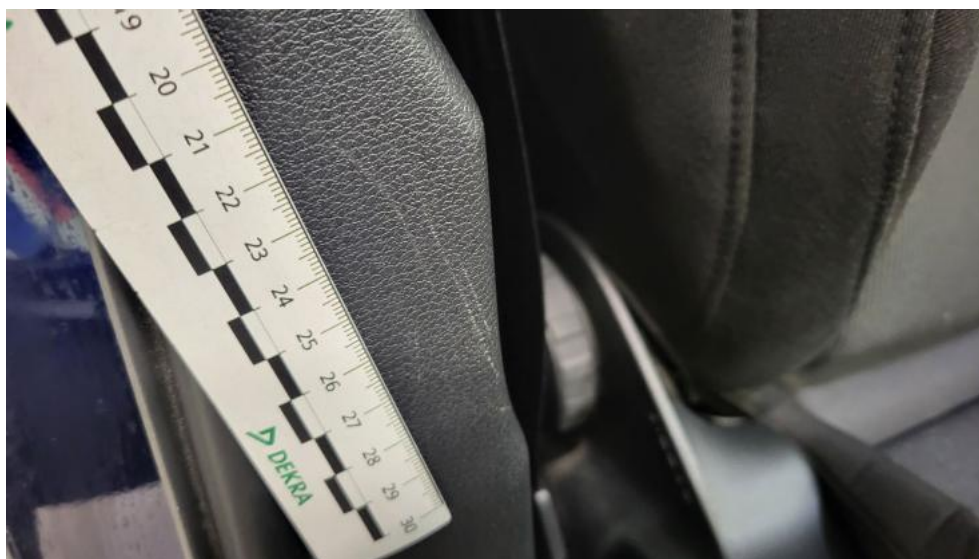
**Fot. 51.**

Wykładzina(y) słupka środkowego P - Rysa/odprysk 1
