Nr zlecenia DEKRA: PKOL(W)/LODZ/19273/25/03/17  
Nr zlecenia/szkody: FUTURA  
Data zlecenia: 17-03-2025

**DEKRA Polska - Centrala**  
02-673 Warszawa, ul. Konstruktorska 12A

| Producent | MERCEDES-BENZ |
| Typ/wersja | GLS 350 d 4-Matic |

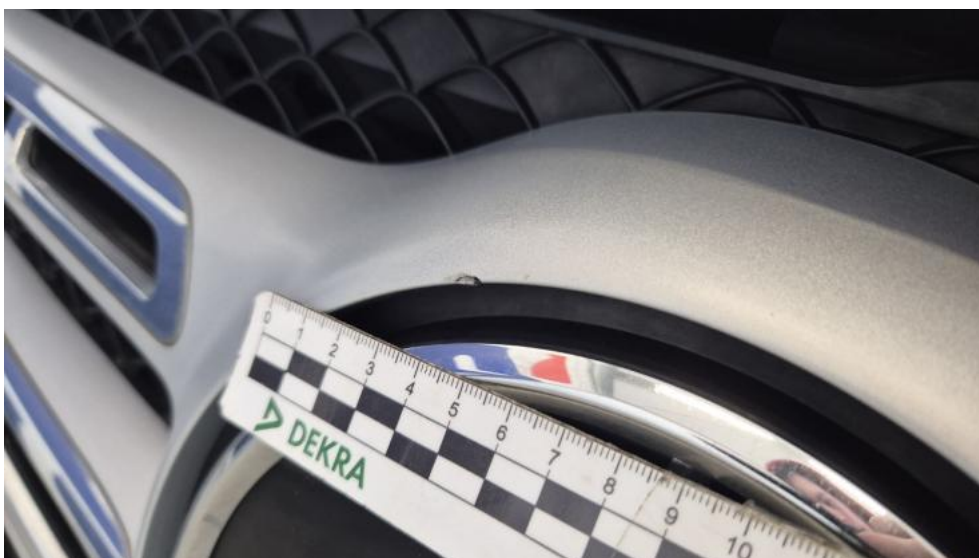
**Fot. 40.**  
Atrapa przednia - Rysa/odprysk 1

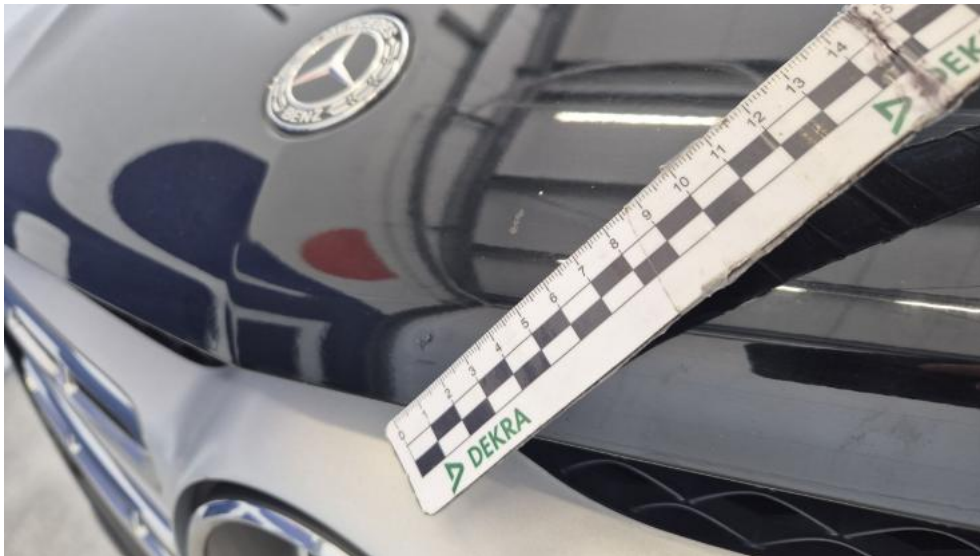
**Fot. 41.**

Pokrywa komory silnika - Rysa/odprysk 1

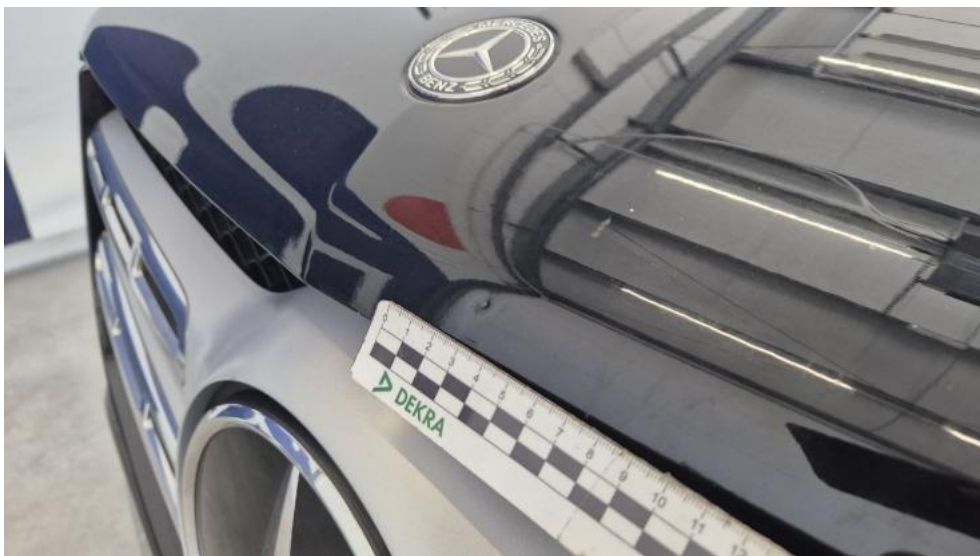
**Fot. 42.**

Pokrywa komory silnika - Wgniecenie/odkształcenie 1

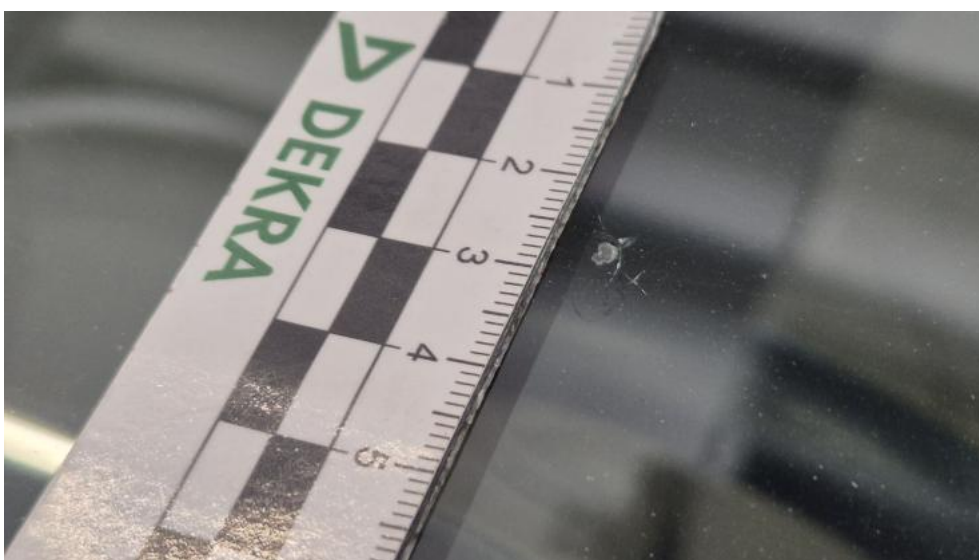
**Fot. 44.**

Szyba czołowa - Pęknięcie/rozerwanie 1

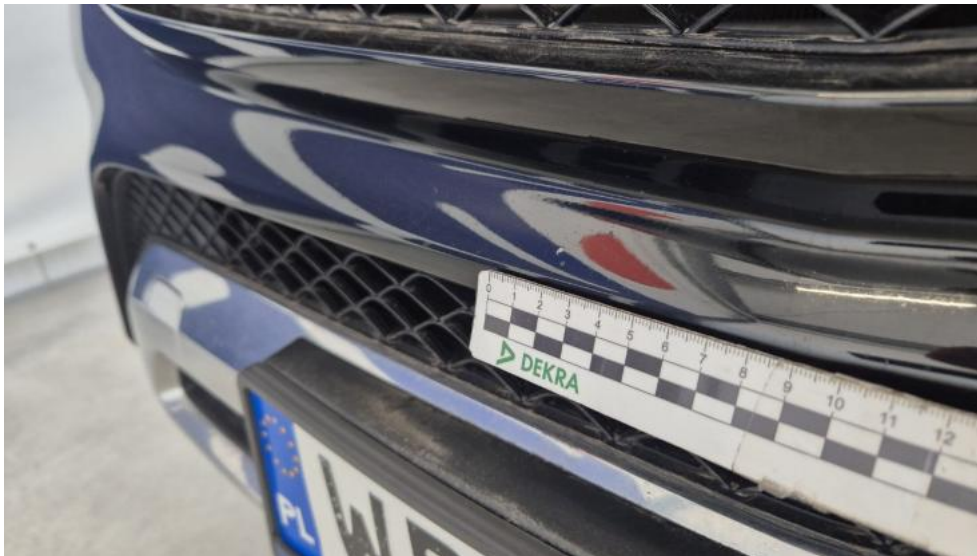
**Fot. 45.**

Zderzak - Rysa/odprysk 1

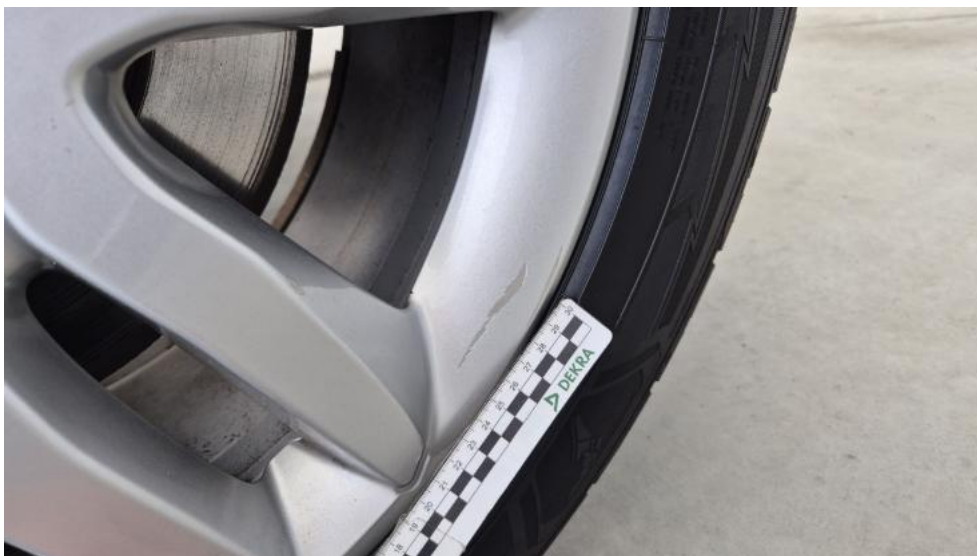
**Fot. 46.**

Felga aluminiowa przednia P - Rysa/odprysk 1

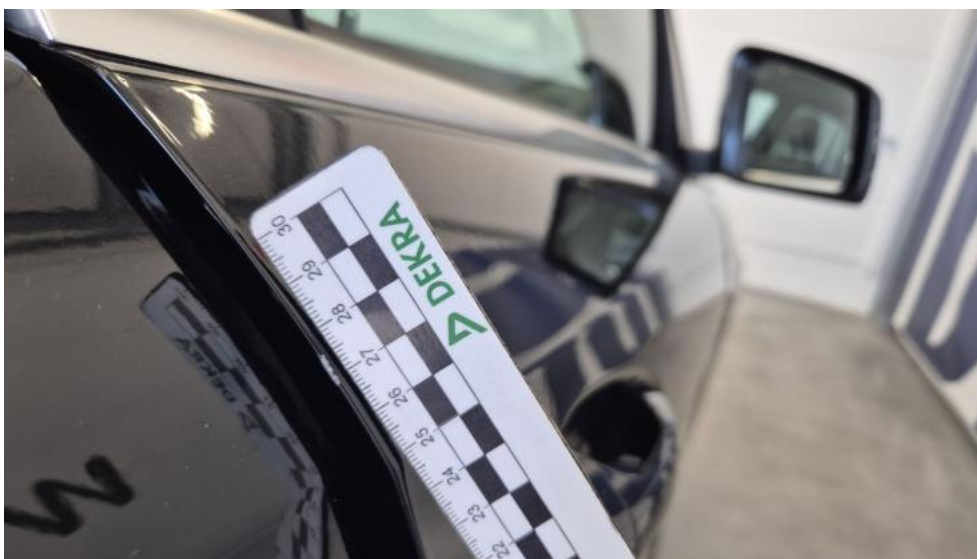
**Fot. 47.**

Drzwi przednie P - Rysa/odprysk 1

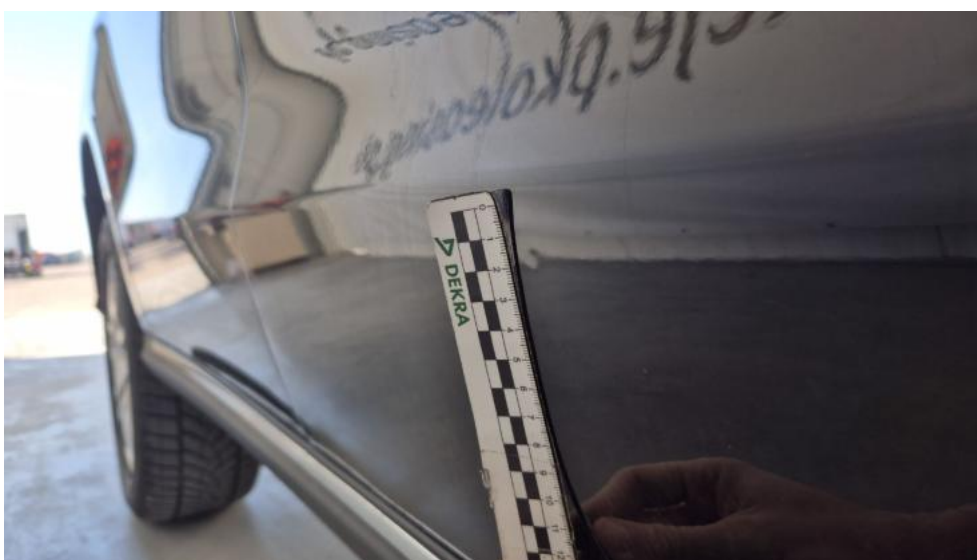
**Fot. 48.**

Drzwi przednie P - Wgniecenie/odkształcenie 1

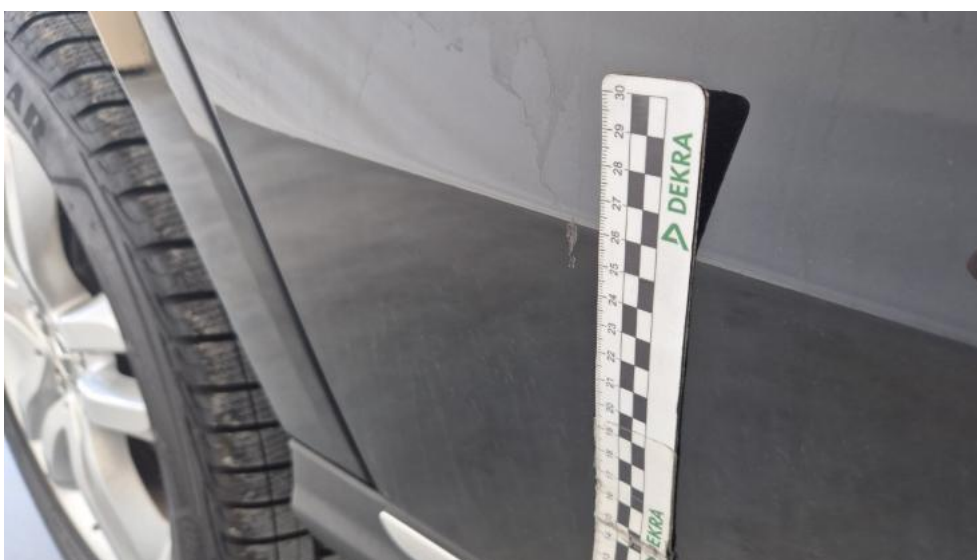
**Fot. 50.**

Drzwi tylne P - Rysa/odprysk 1

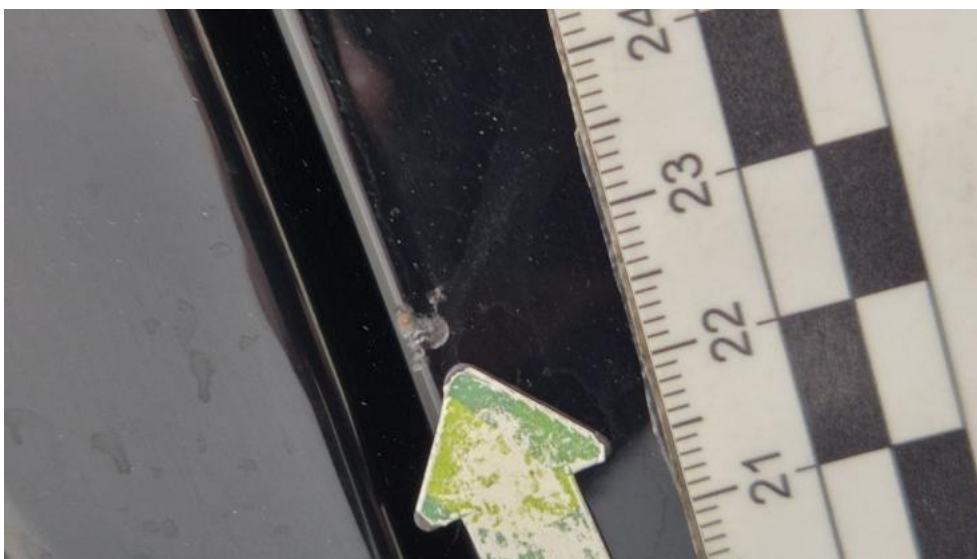
**Fot. 51.**  
Drzwi tylne P - Inne 1

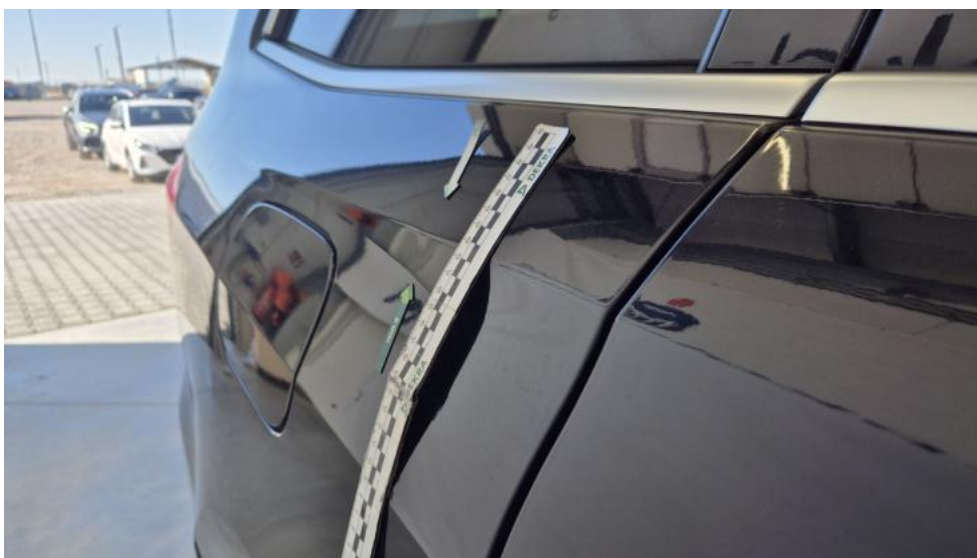
**Fot. 52.**  
Błotnik tylny P / Ściana boczna P - Wgniecenie/odkształcenie 1

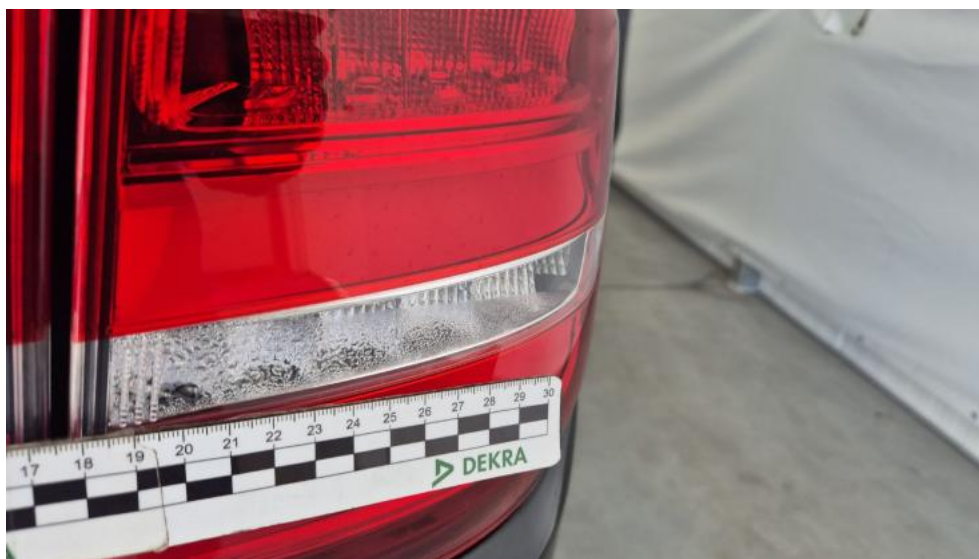
**Fot. 53.**

Lampa tylna zew P - Inne 1

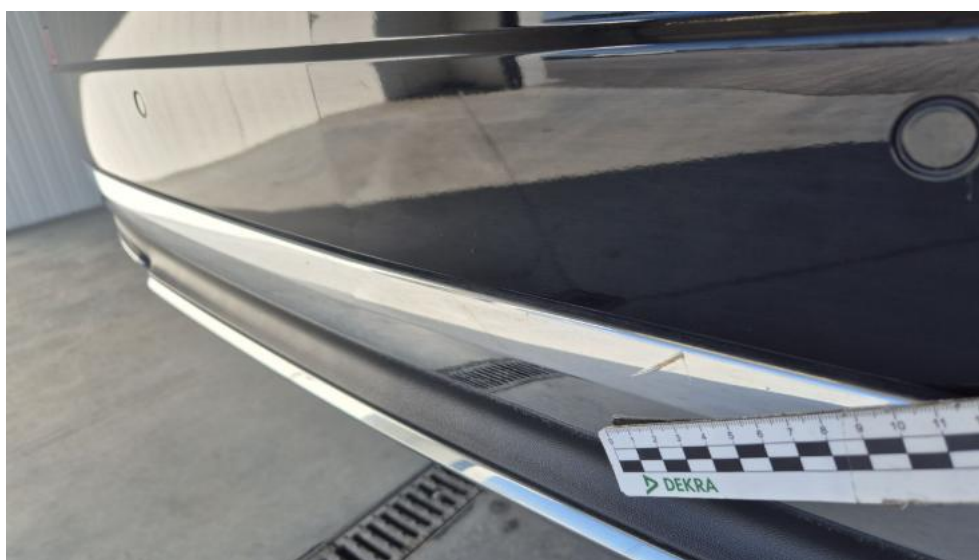
**Fot. 54.**

Listwa śr zderzaka tylnego - Rysa/odprysk 1

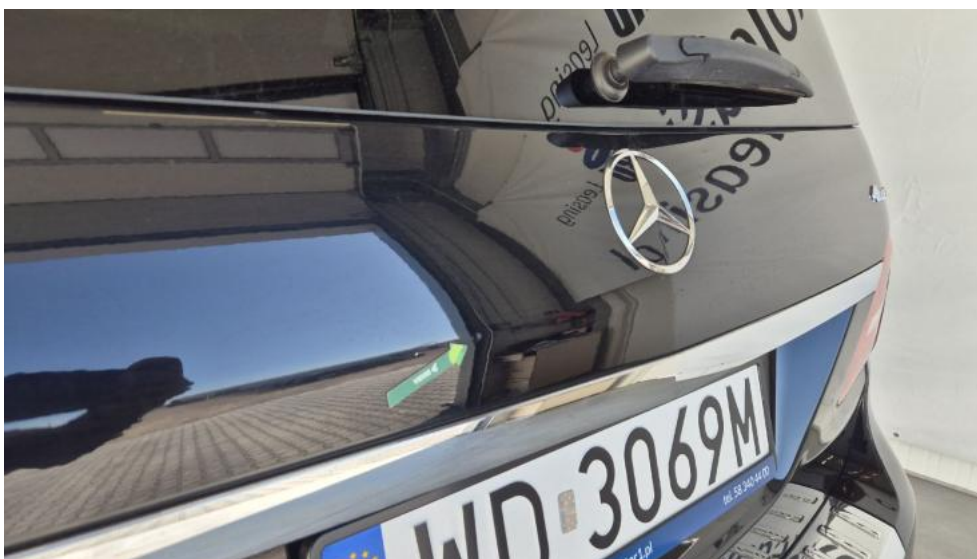
**Fot. 55.**

Pokrywy bagażnika - Wgniecenie/odkształcenie 1

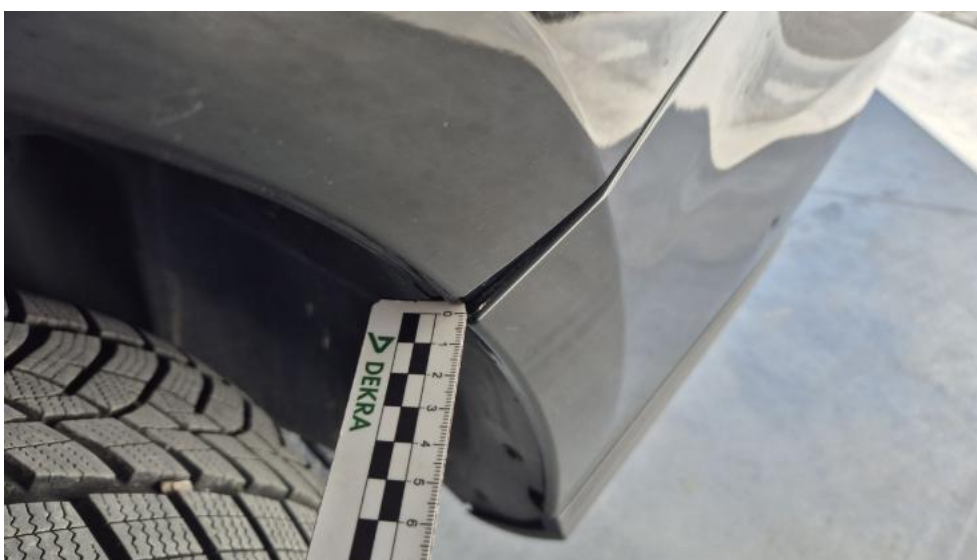
**Fot. 56.**

Zderzak tylny - Inne 1

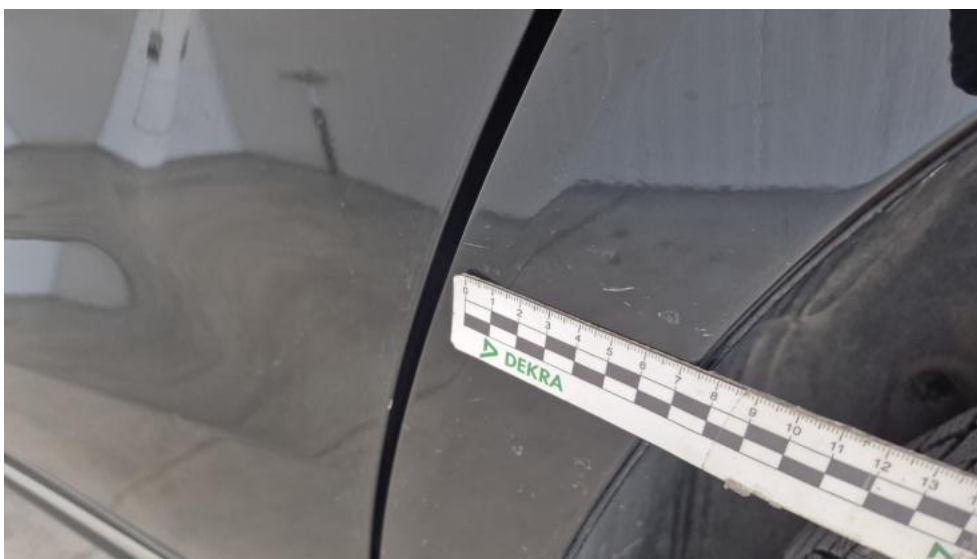
**Fot. 57.**

Błotnik tylny L / Ściana boczna L - Rysa/odprysk 1

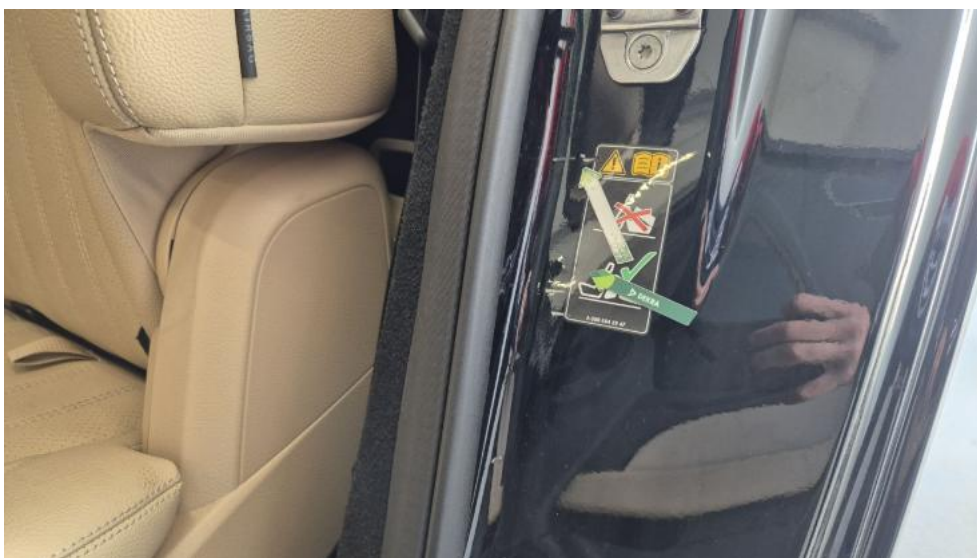
**Fot. 58.**

Błotnik tylny L / Ściana boczna L - Wgniecenie/odkształcenie 1

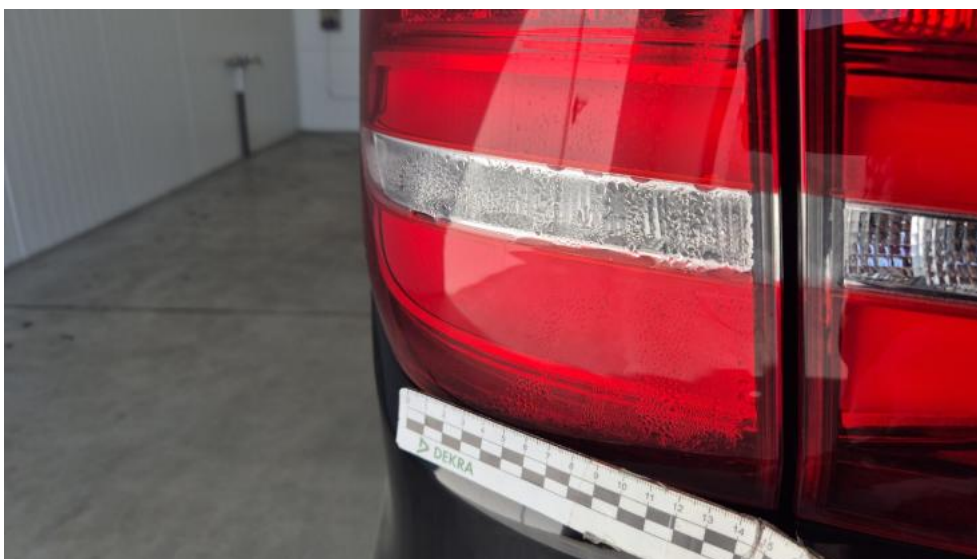
**Fot. 59.**

Lampa tylna zew L - Inne 1

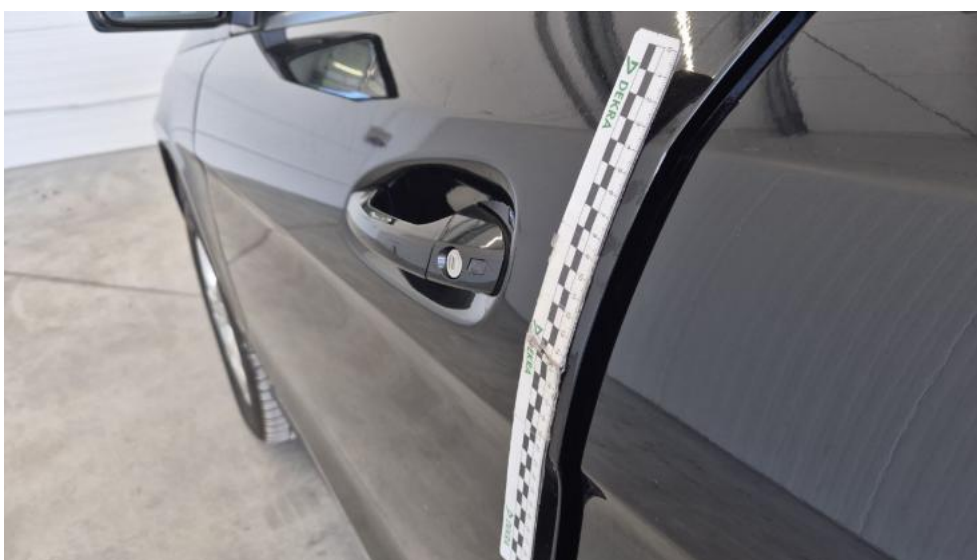
**Fot. 60.**

Drzwi przed L - Rysa/odprysk 1

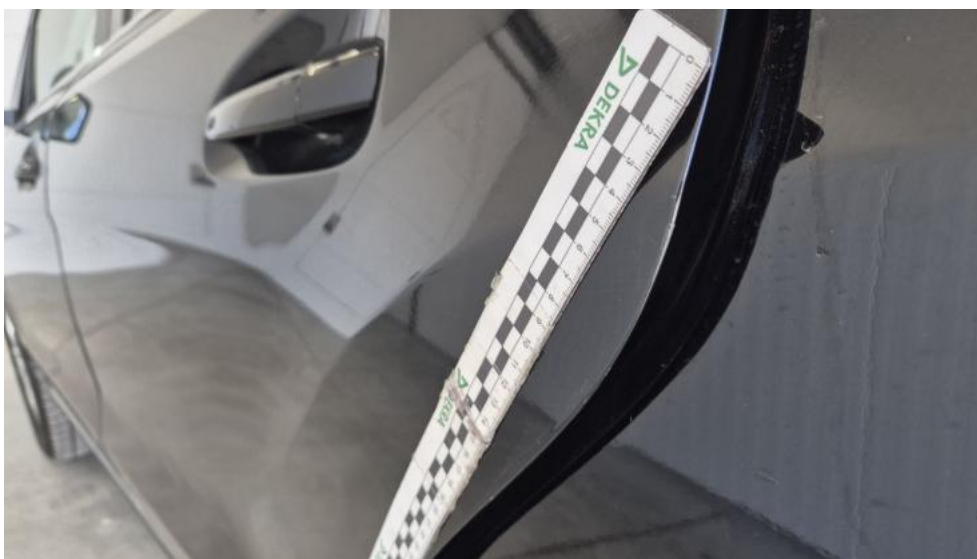
**Fot. 61.**

Drzwi tylne L - Rysa/odprysk 1

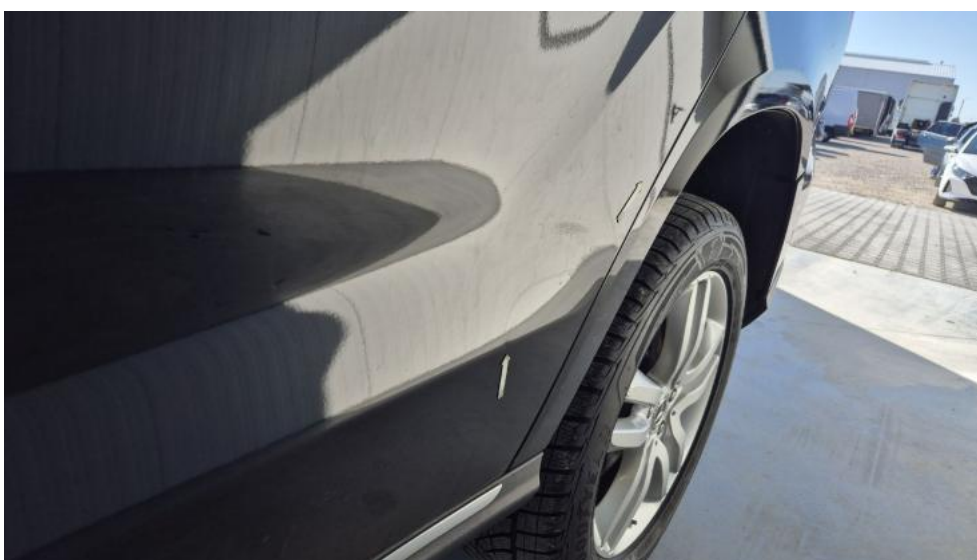
**Fot. 62.**

Drzwi tylne L - Wgniecenie/odkształcenie 1

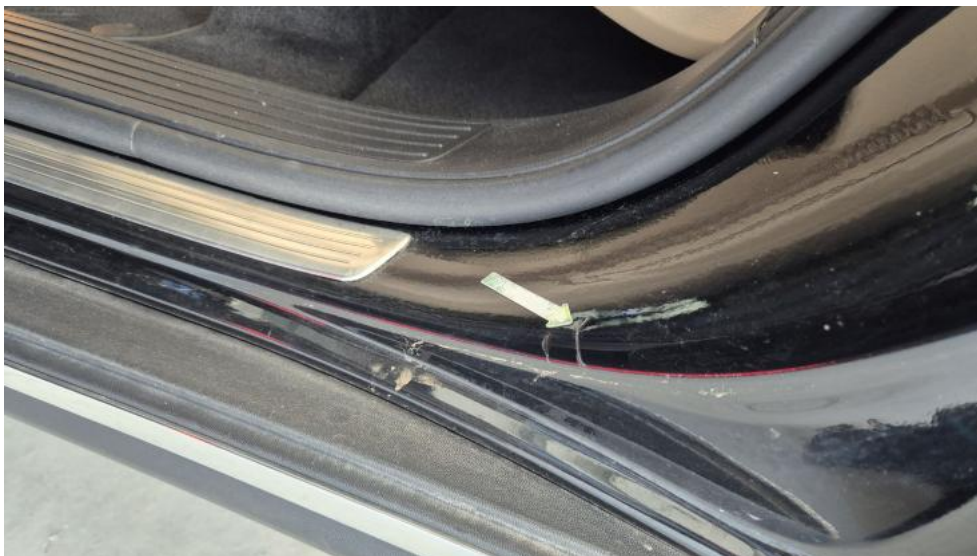
**Fot. 63.**

Próg L - Wgniecenie/odkształcenie 1

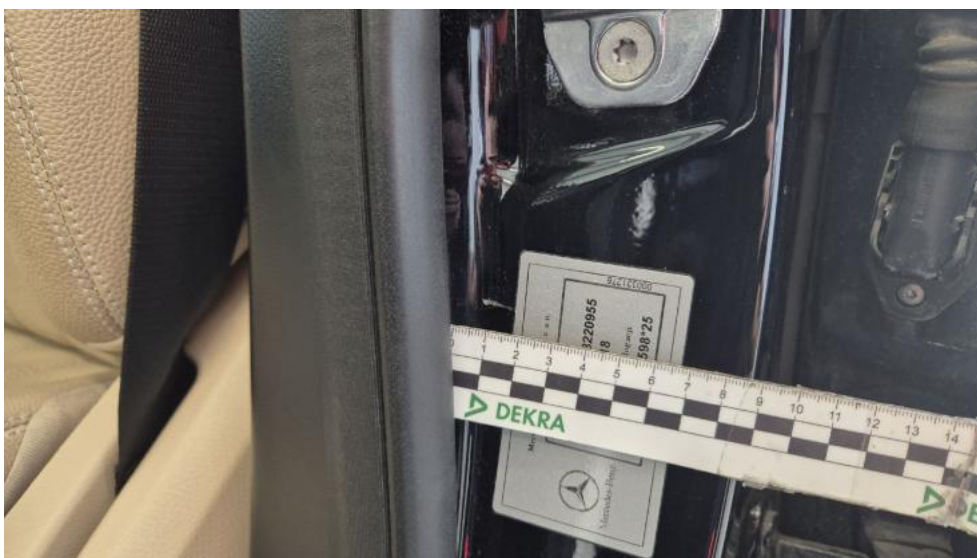
**Fot. 64.**

Słupki środkowy L - Rysa/odprysk 1

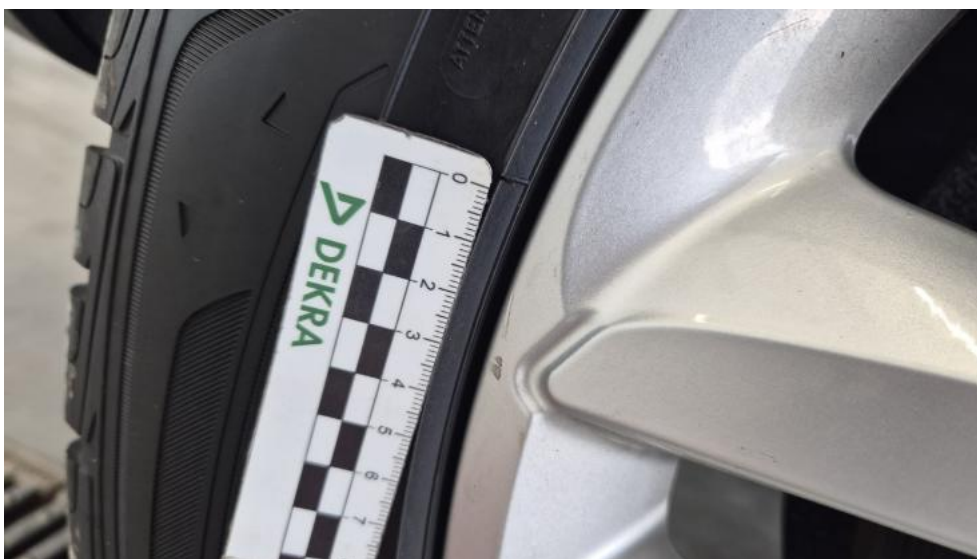
**Fot. 65.**

Felga Aluminiowa przednia L - Rysa/odprysk 1

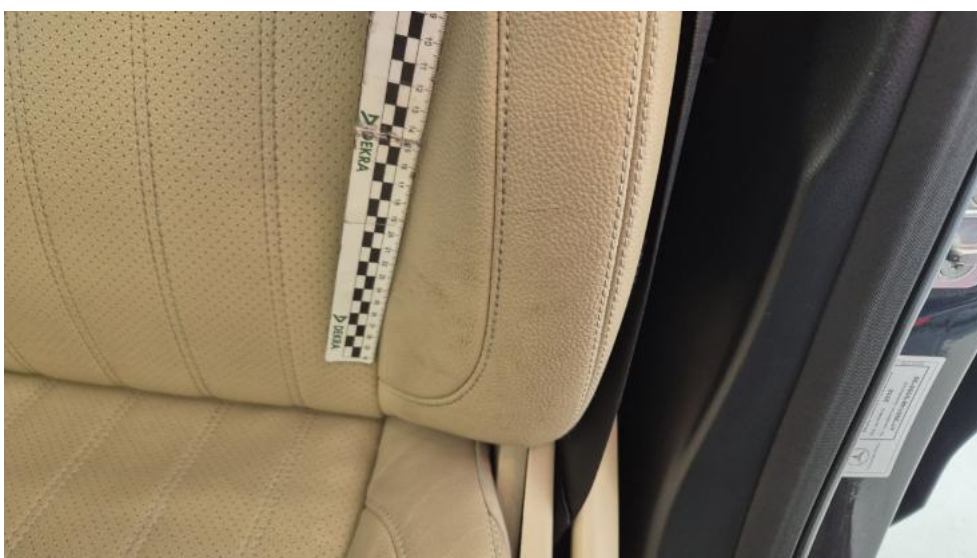
**Fot. 66.**

Fotel prz. lew. - Inne 1

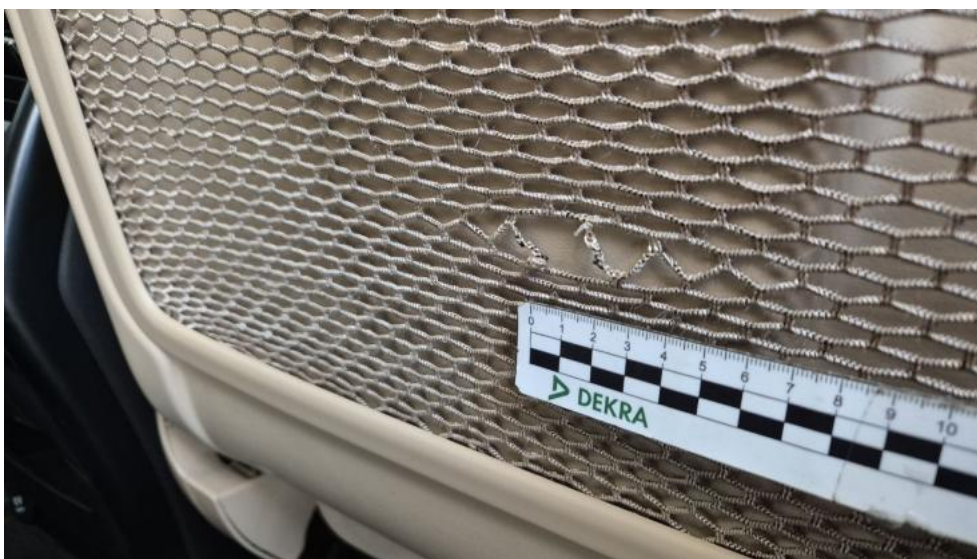
**Fot. 67.**

Fotel prz. praw. - Pęknięcie/rozerwanie 1

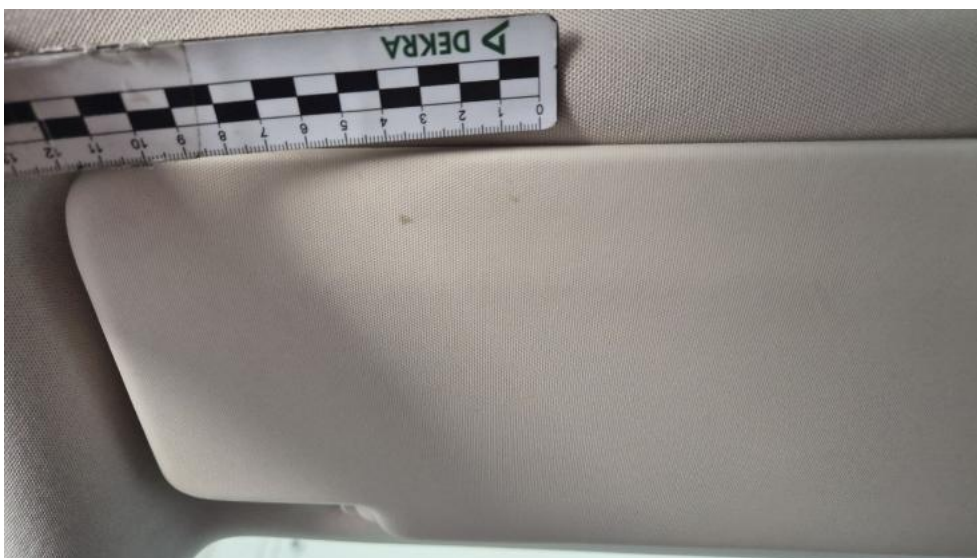
**Fot. 68.**

Osłona p/słoneczna lewa - Inne 1
