DEKRA's commission No. : PKOL(W)/LODZ/23846/25/04/01  
commission/ damage No. : 21/041204  
Date of commission: 01-04-2025

**DEKRA Poland - Headquarters**  
02-673 Warszawa, ul. Konstruktorska 12A

| Manufacturer | MERCEDES-BENZ |
| Model | C Klasa Kombi [S 206] 21- |

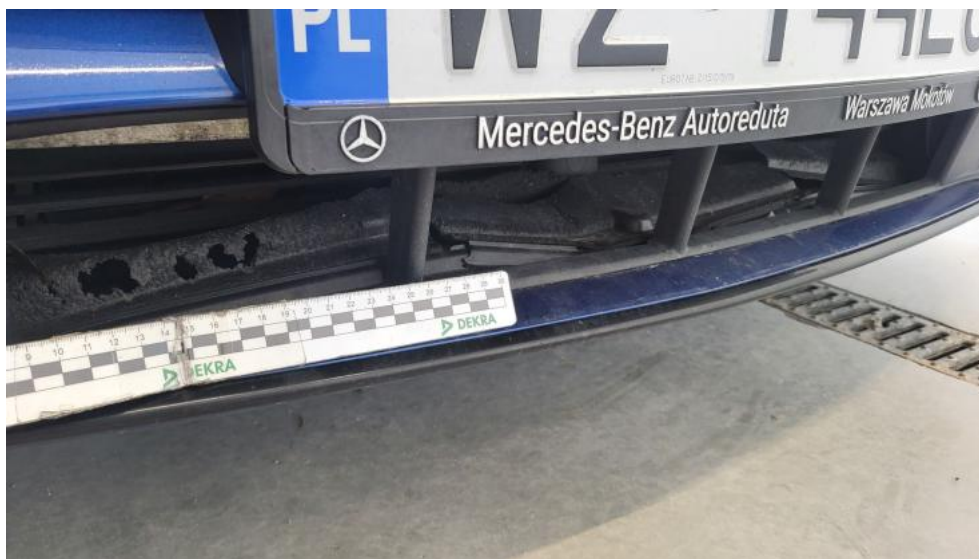
**Photo 41.**

Krata zderzaka prz. - Pęknięcie/rozerwanie 1

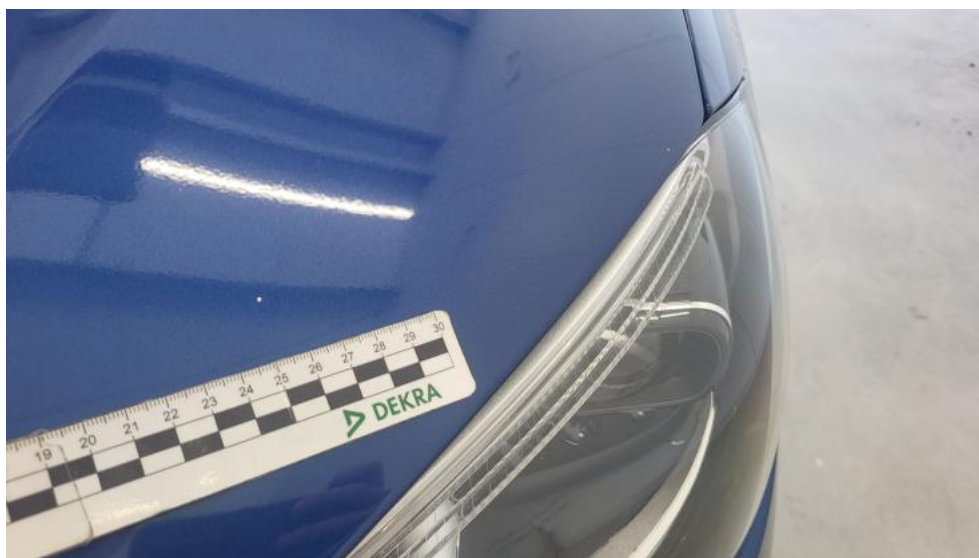
**Photo 42.**

Pokrywa komory silnika - Rysa/odprysk 1

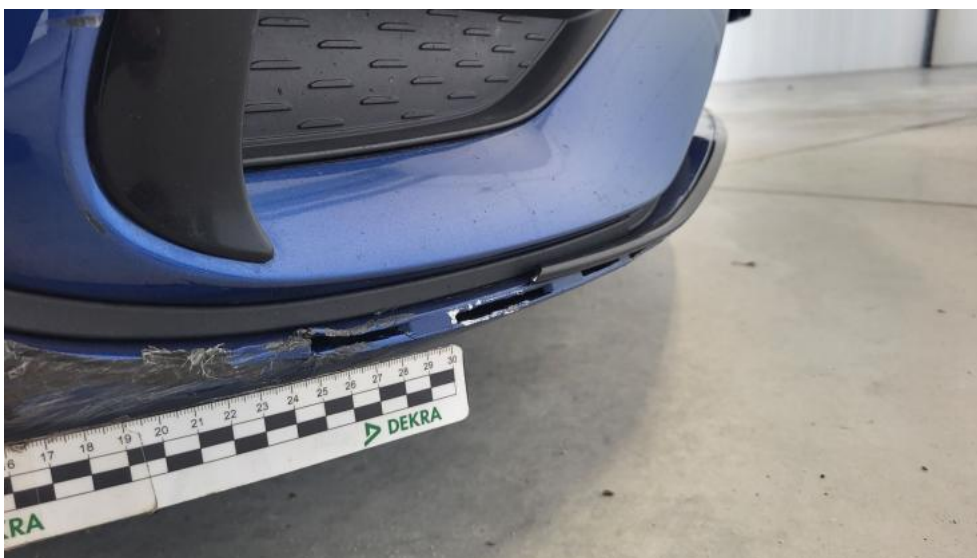
**Photo 44.**

Spoiler zderzaka przedniego - Pęknięcie/rozerwanie 1

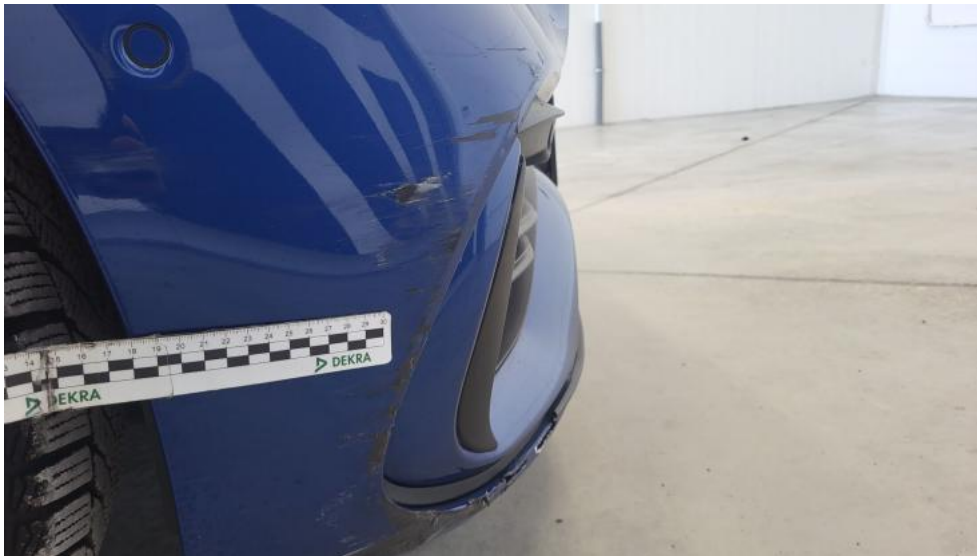
**Photo 45.**

Zderzak - Rysa/odprysk 1

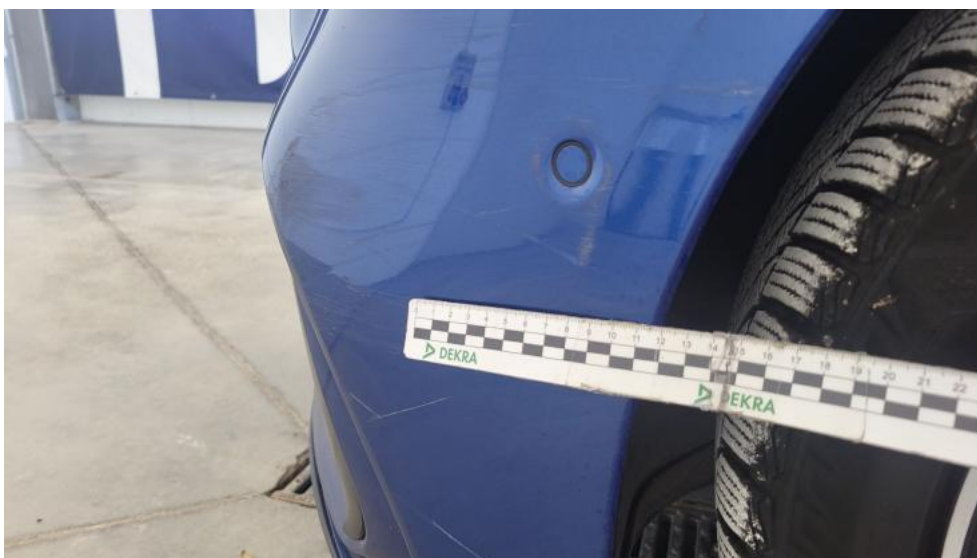
**Photo 46.**

Zderzak - Wgniecenie/odkształcenie 1

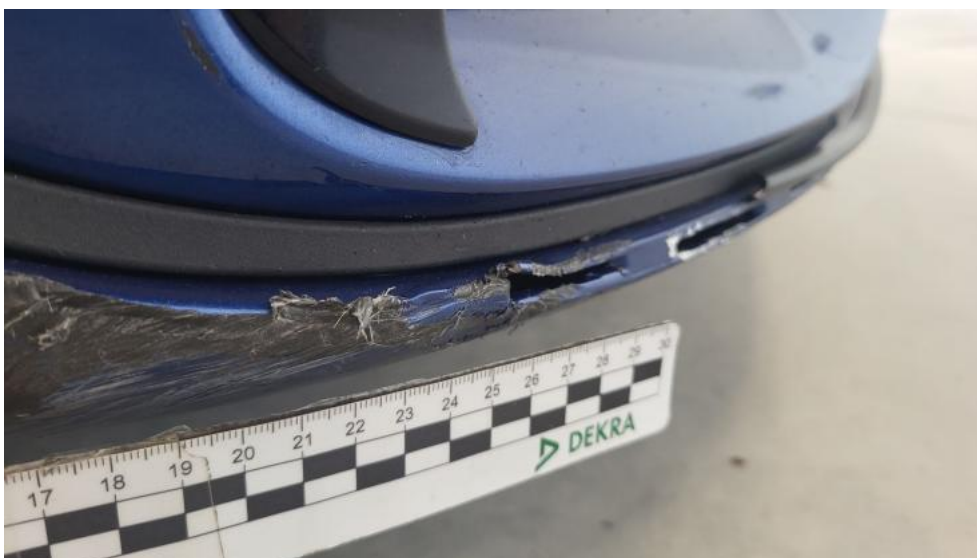
**Photo 48.**

Zderzak - Pęknięcie/rozerwanie 1

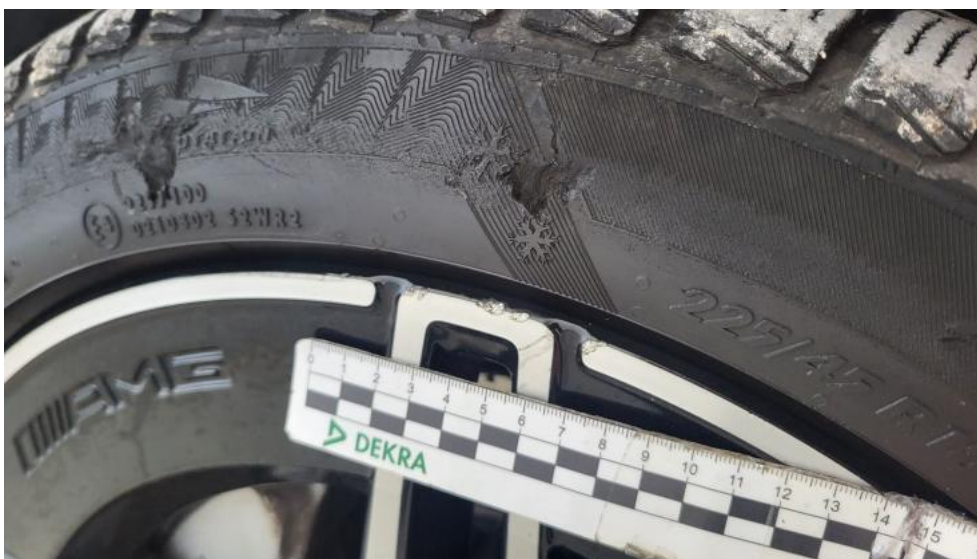
**Photo 49.**

Felga aluminiowa przednia P - Rysa/odprysk 1

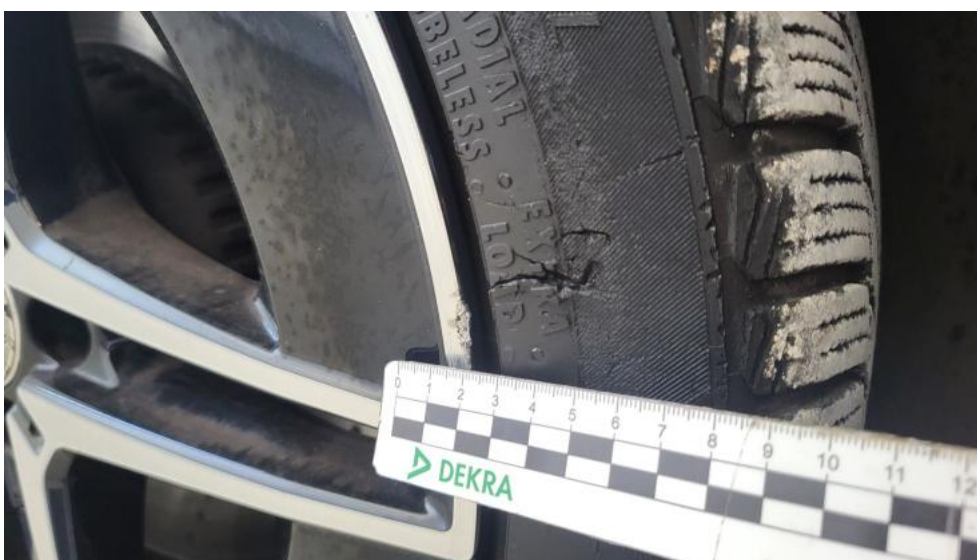
**Photo 50.**

Opona przednia P - Pęknięcie/rozerwanie 1

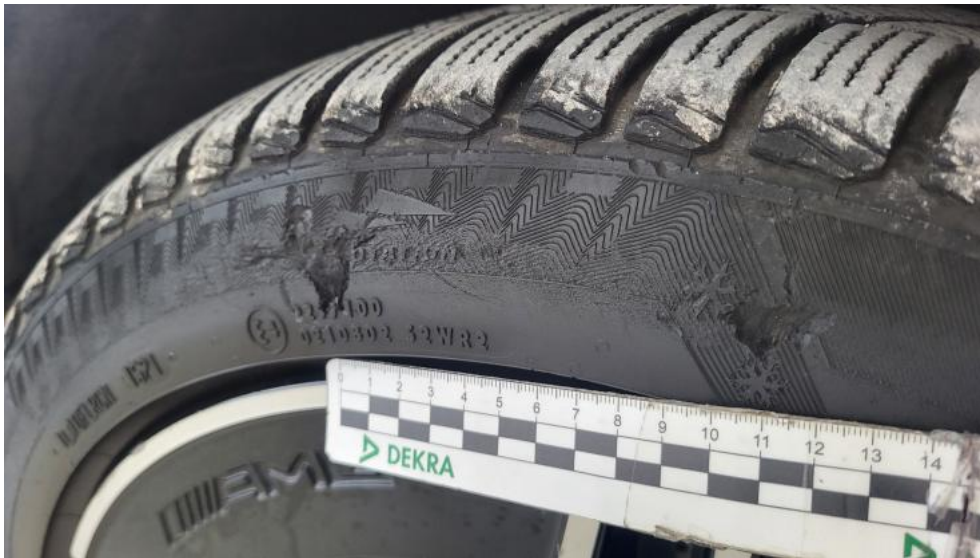
**Photo 51.**

Opona przednia P - Pęknięcie/rozerwanie 2

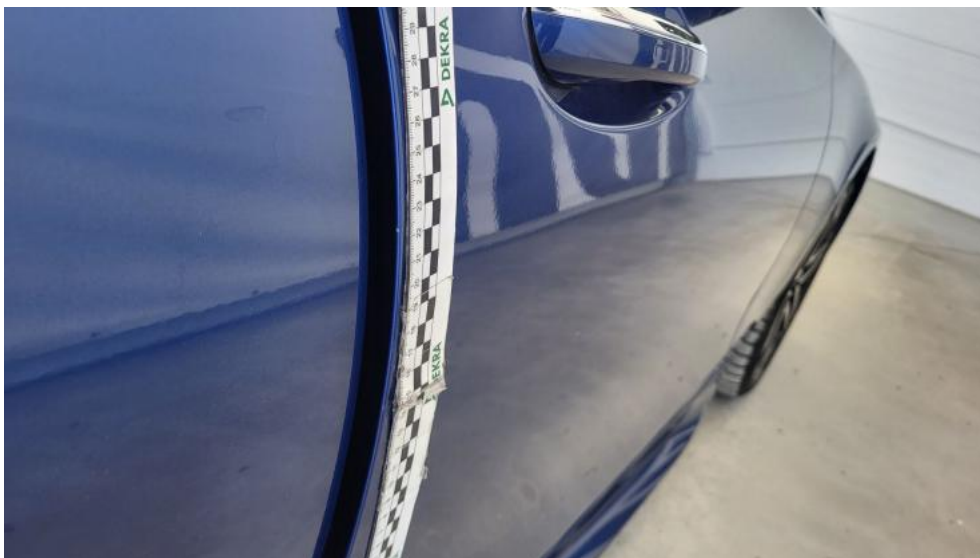
**Photo 52.**

Drzwi przednie P - Rysa/odprysk 1

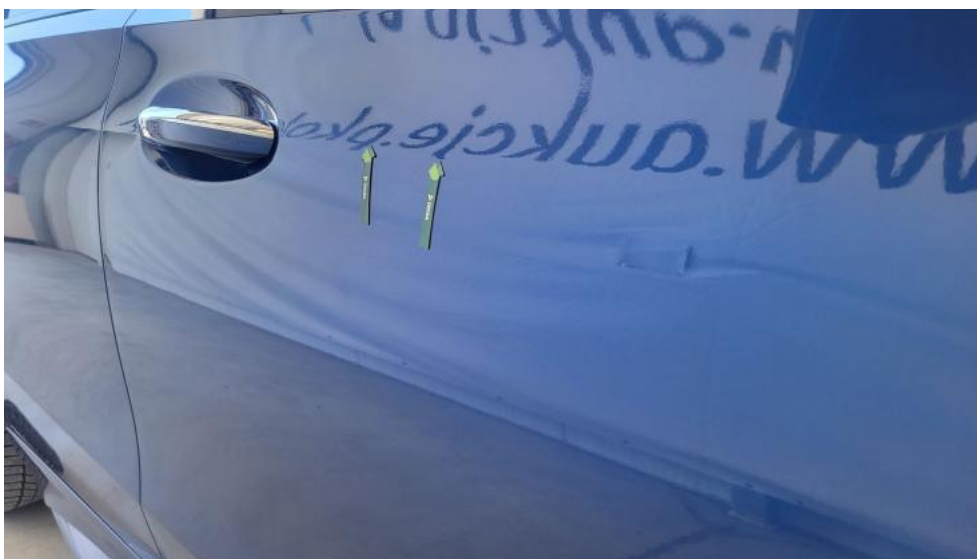
**Photo 53.**

Drzwi przednie P - Wgniecenie/odkształcenie 1

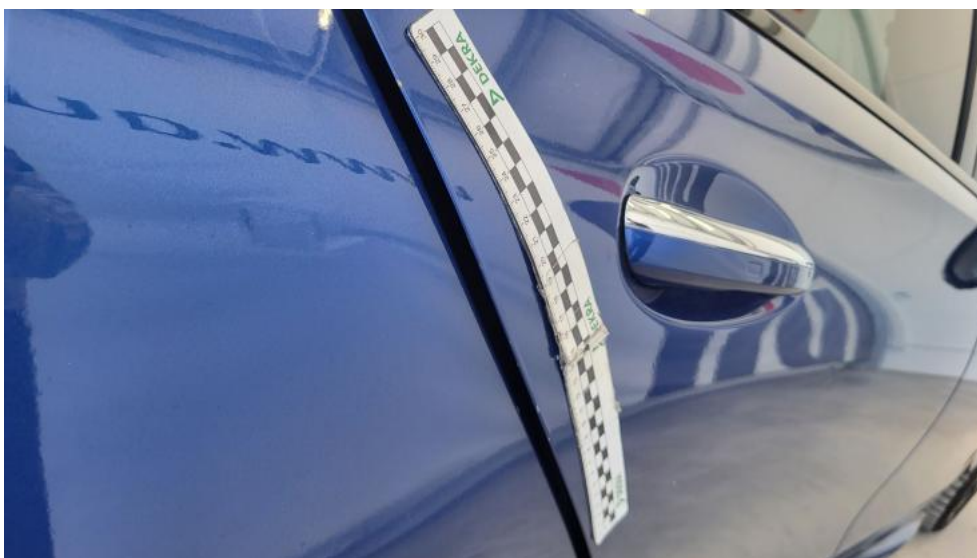
**Photo 54.**

Drzwi tylne P - Rysa/odprysk 1

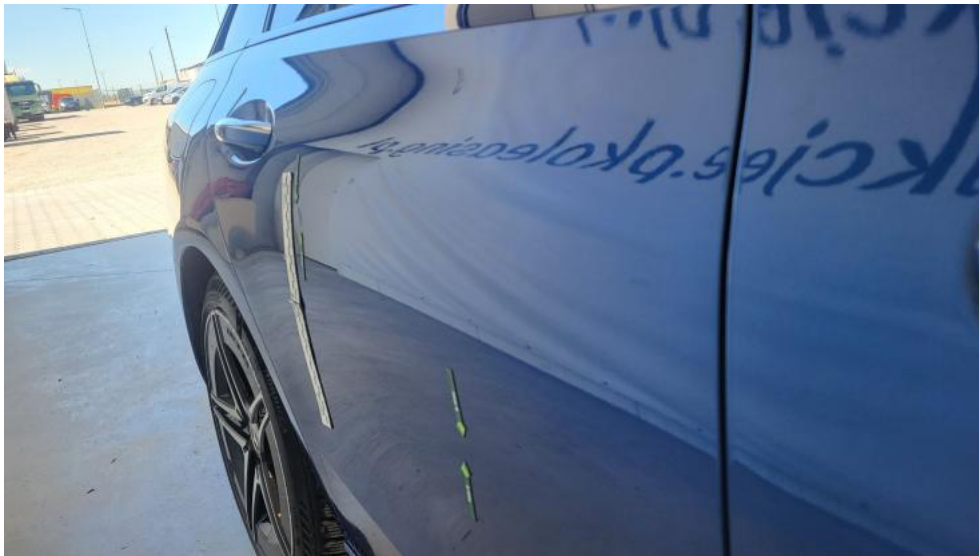
**Photo 55.**

Drzwi tylne P - Wgniecenie/odkształcenie 1

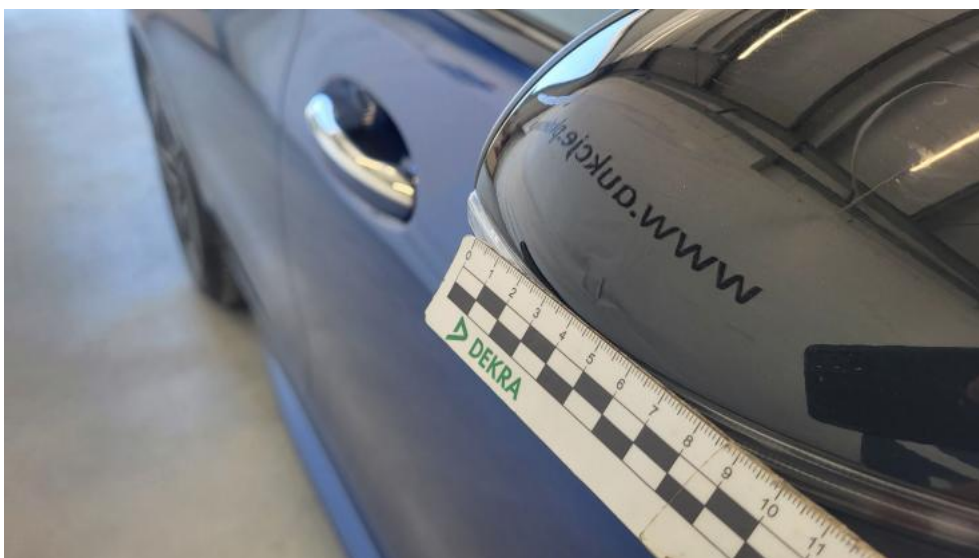
**Photo 56.**

Lusterko zew P - Rysa/odprysk 1

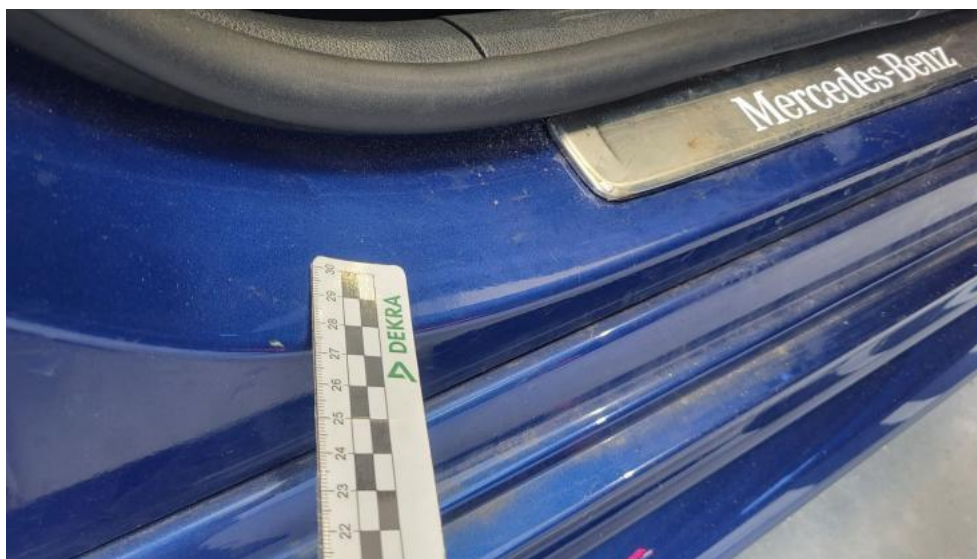
**Photo 57.**

Próg P - Rysa/odprysk 1

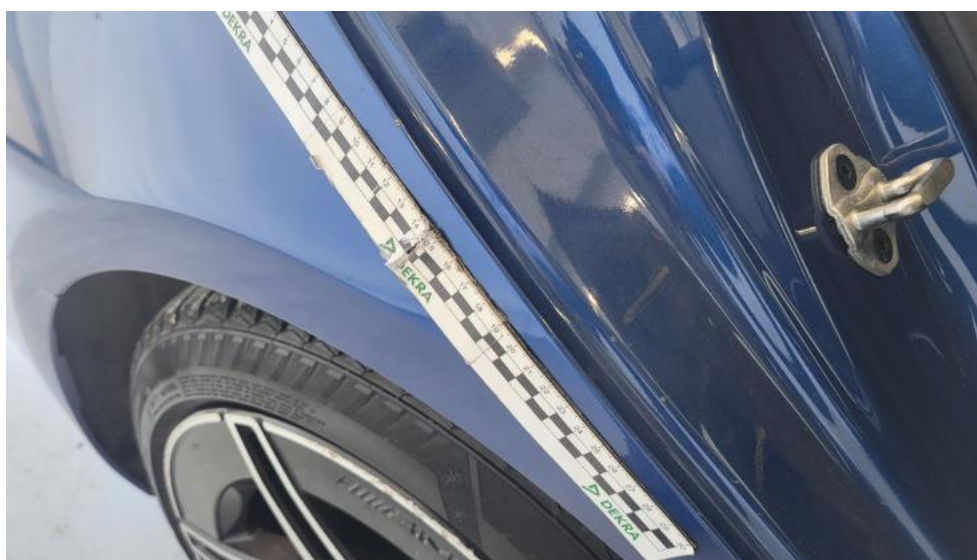
**Photo 58.**

Ścianka tylna P / Ścianka boczna P - Rysa/odprysk 1

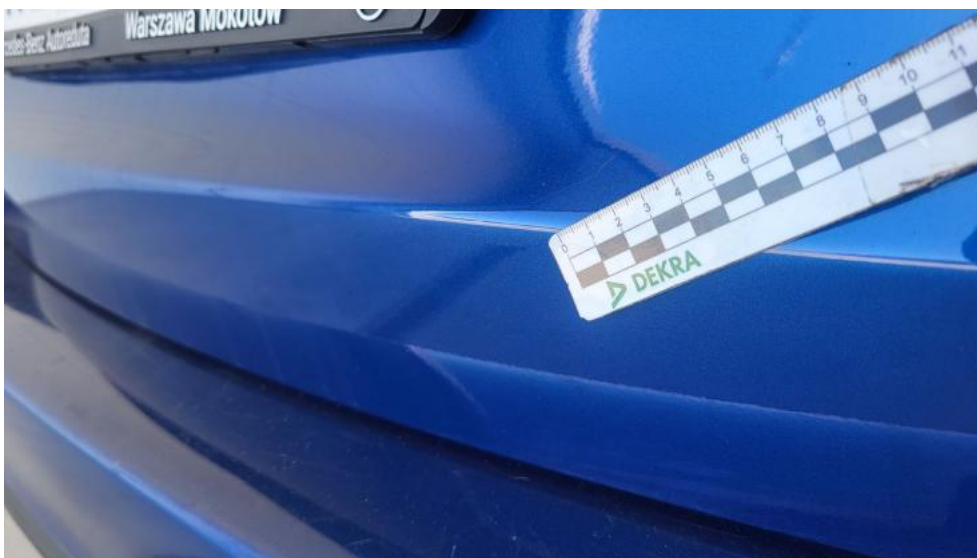
**Photo 60.**

Pokrywy bagażnika - Rysa/odprysk 1

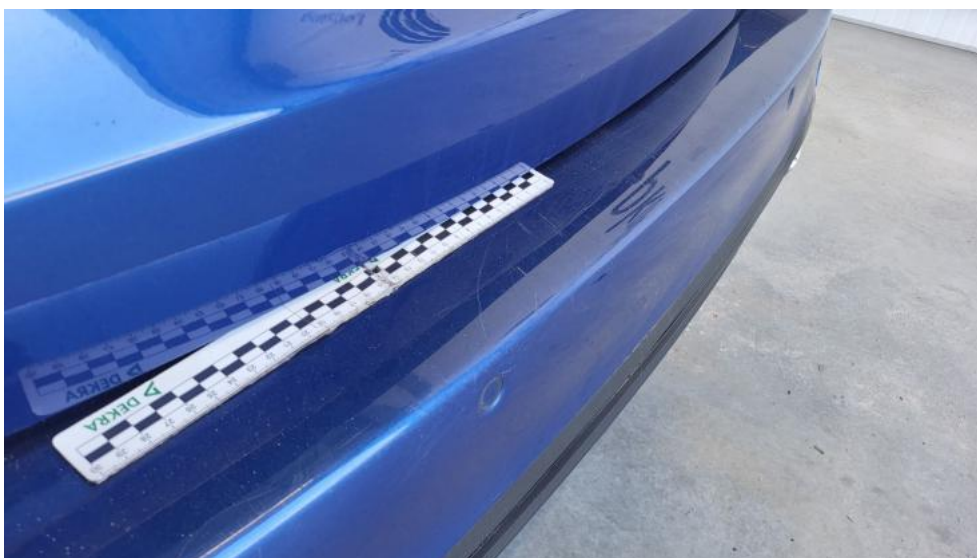
**Photo 62.**

Zderzak tylny - Rysa/odprysk 2

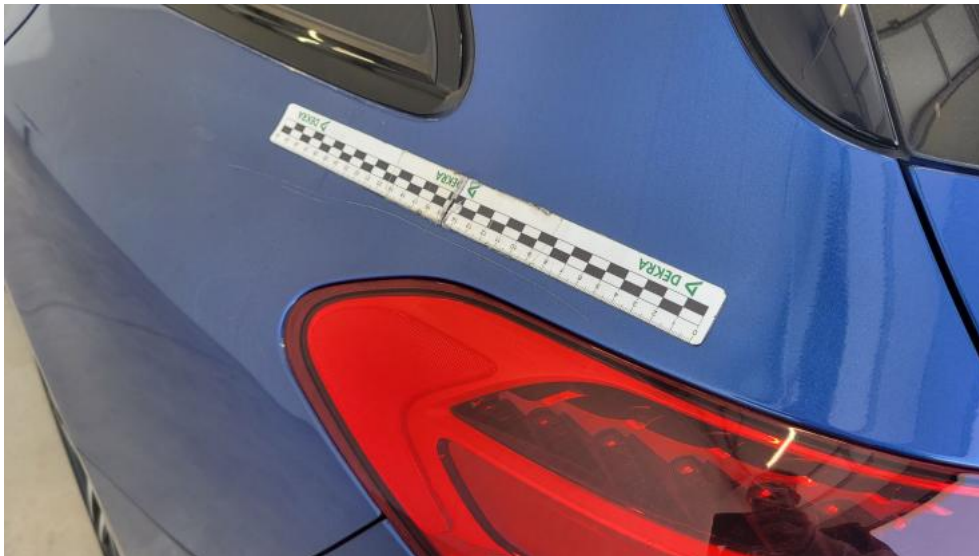
**Photo 63.**

Błotnik tylny L / Ściana boczna L - Rysa/odprysk 1

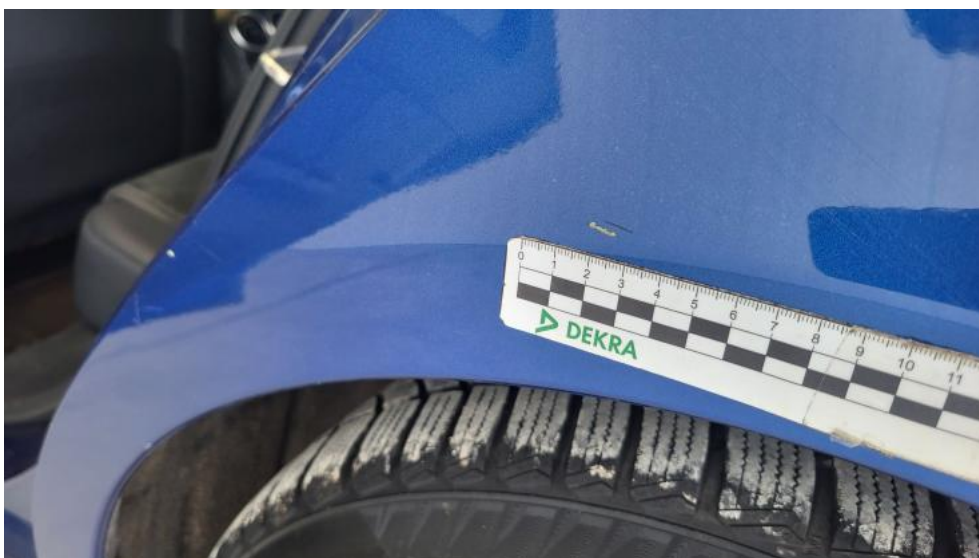
**Photo 64.**

Błotnik tylny L / Ściana boczna L - Rysa/odprysk 2

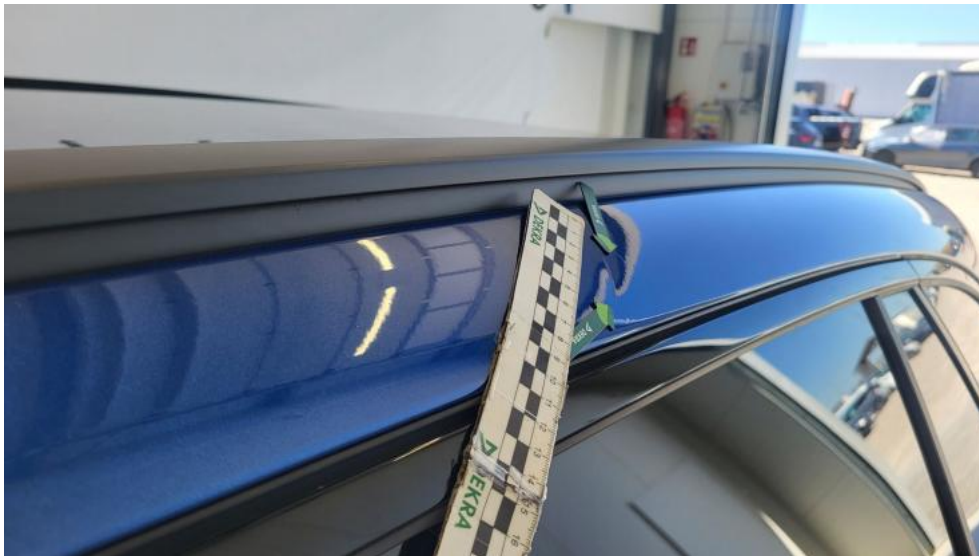
**Photo 65.**

Ścianka tylna L / Ścianka boczna L - Wgniecenie/odkształcenie 1

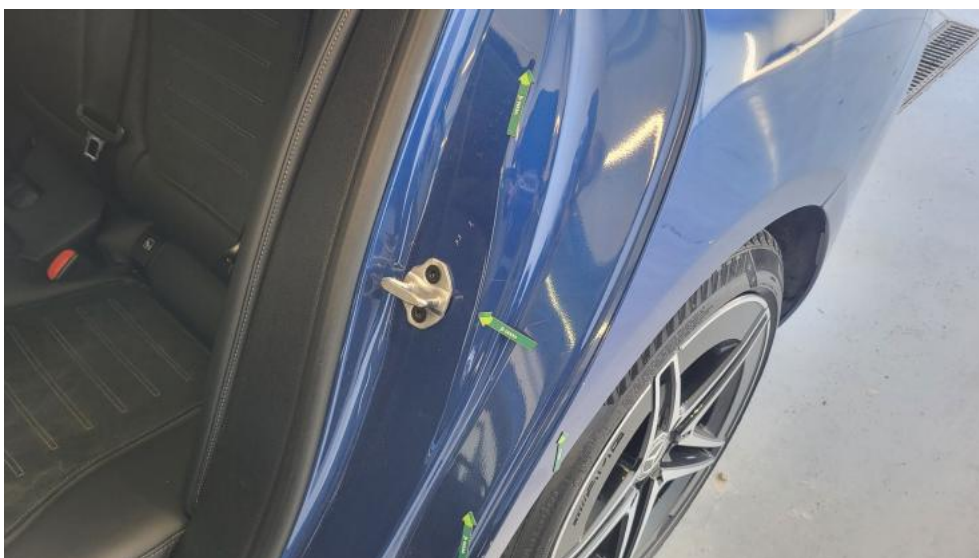
**Photo 66.**

Ścianka tylna L / Ścianka boczna L - Wgniecenie/odkształcenie 2

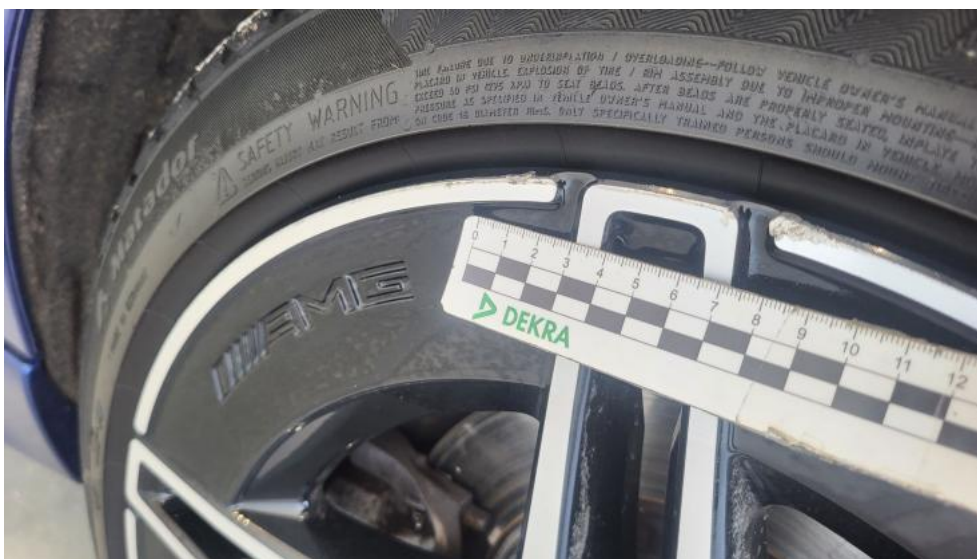
**Photo 67.**

Felga aluminiowa tylna L - Rysa/odprysk 1

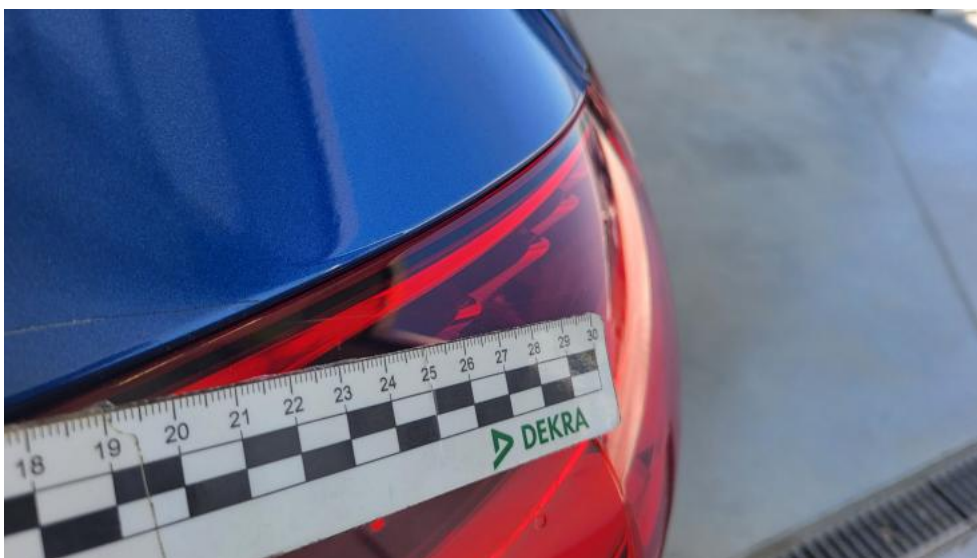
**Photo 68.**

Lampa tylna zew L - Rysa/odprysk 1

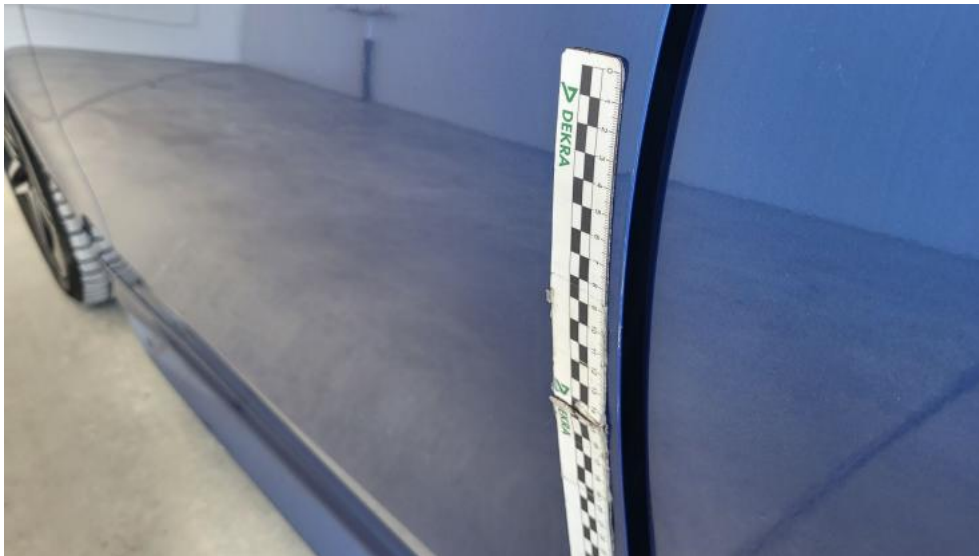
**Photo 69.**

Drzwi przed L - Rysa/odprysk 1

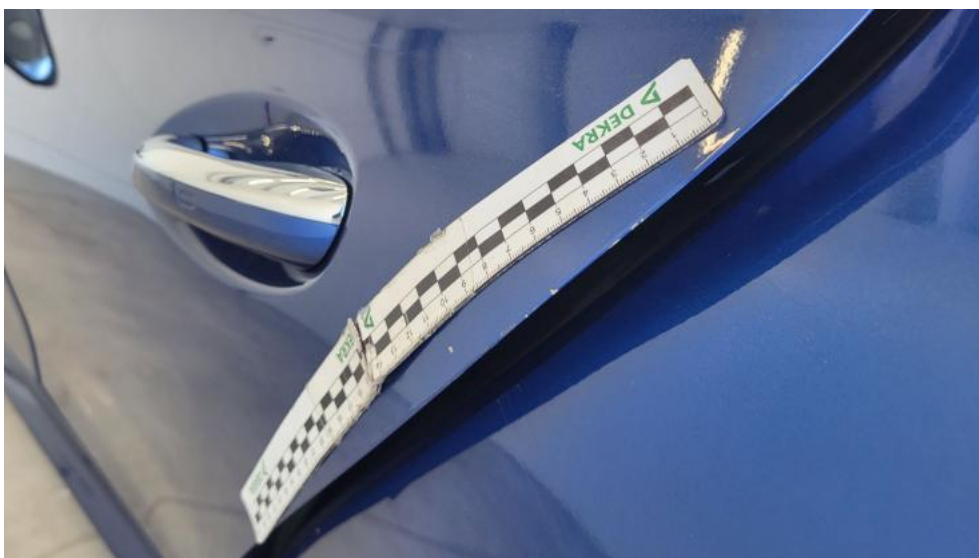
**Photo 70.**

Drzwi tylne L - Rysa/odprysk 1

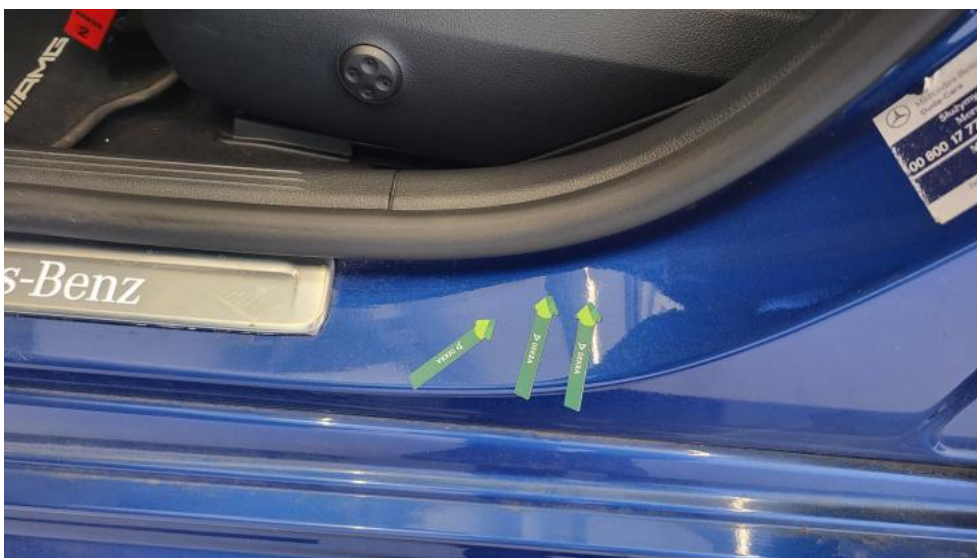
**Photo 72.**

Próg L - Wgniecenie/odkształcenie 1

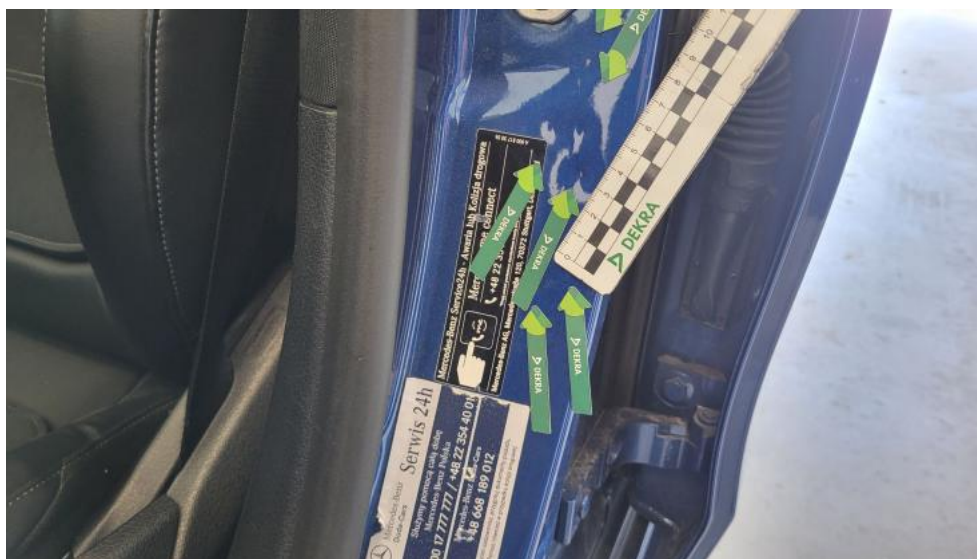
**Photo 73.**

Słupek środkowy L - Wgniecenie/odkształcenie 1

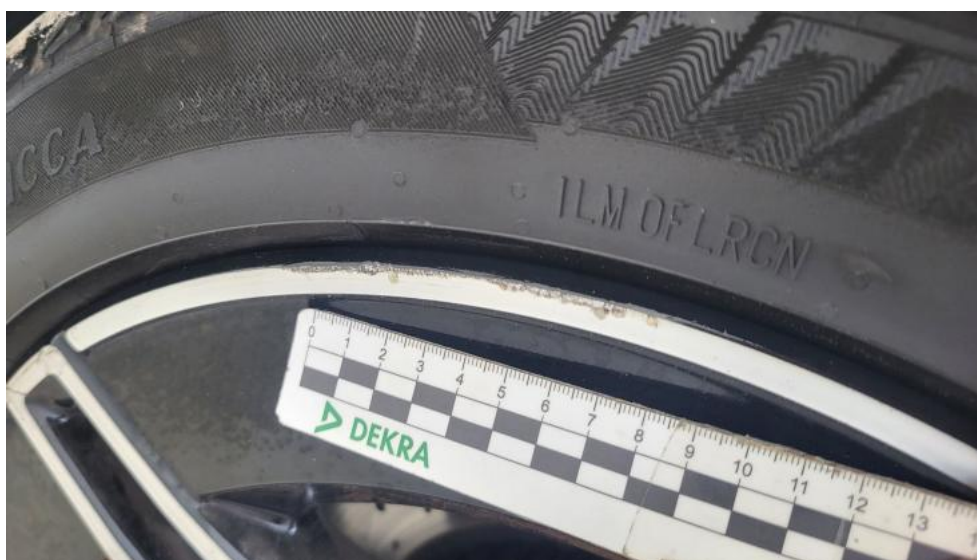
**Photo 74.**

Felga Aluminiowa przednia L - Rysa/odprysk 1

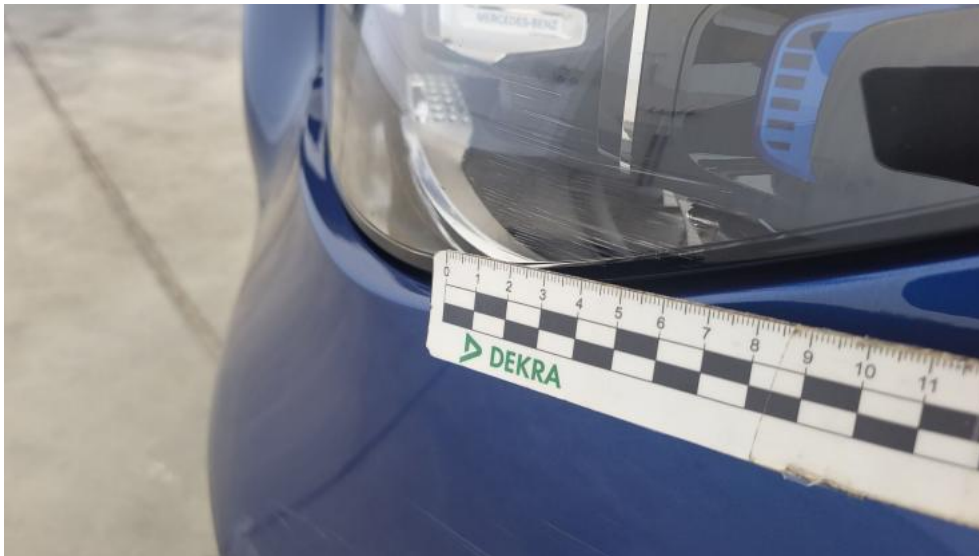
**Photo 75.**

Reflektor L - Rysa/odprysk 1

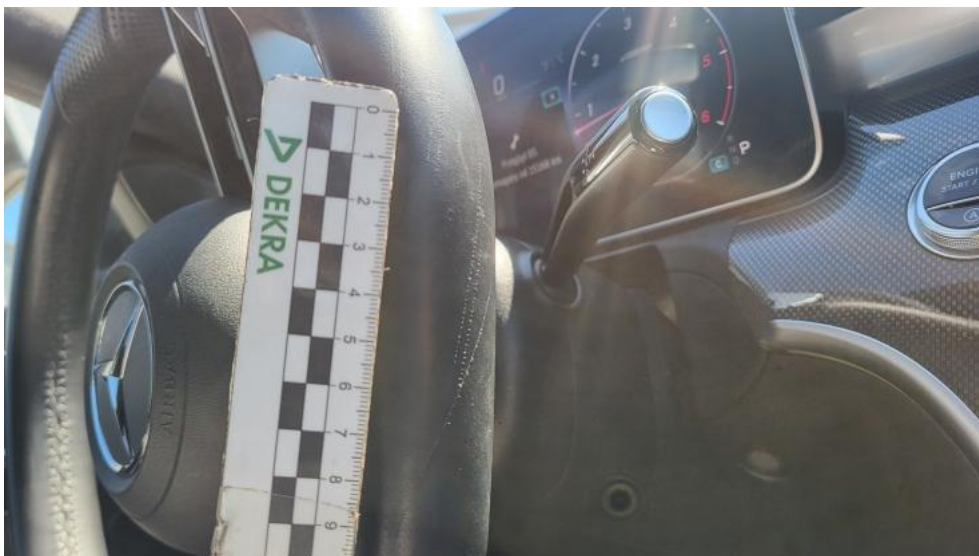
**Photo 76.**

Koło kierownicy - Rysa/odprysk 1

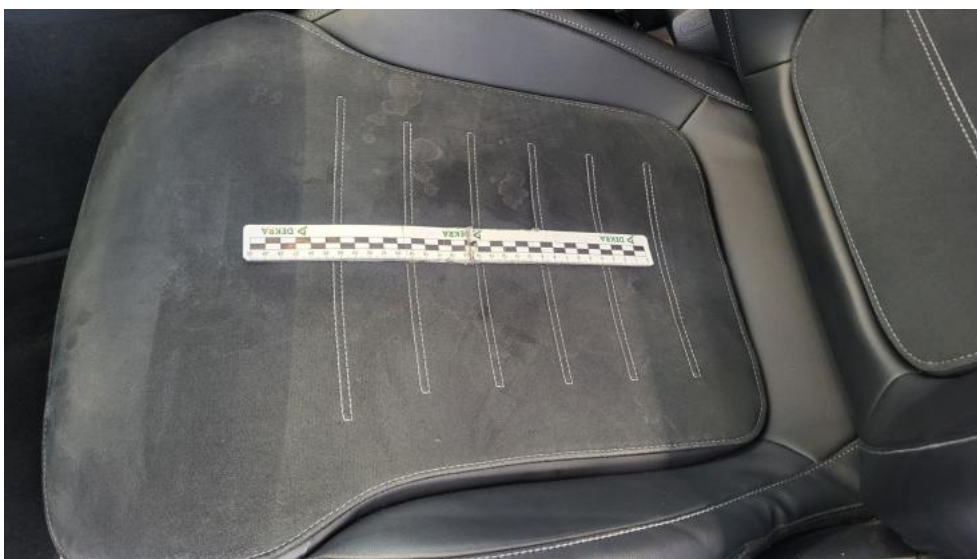
**Photo 77.**

Fotel prz. lew. - Inne 1

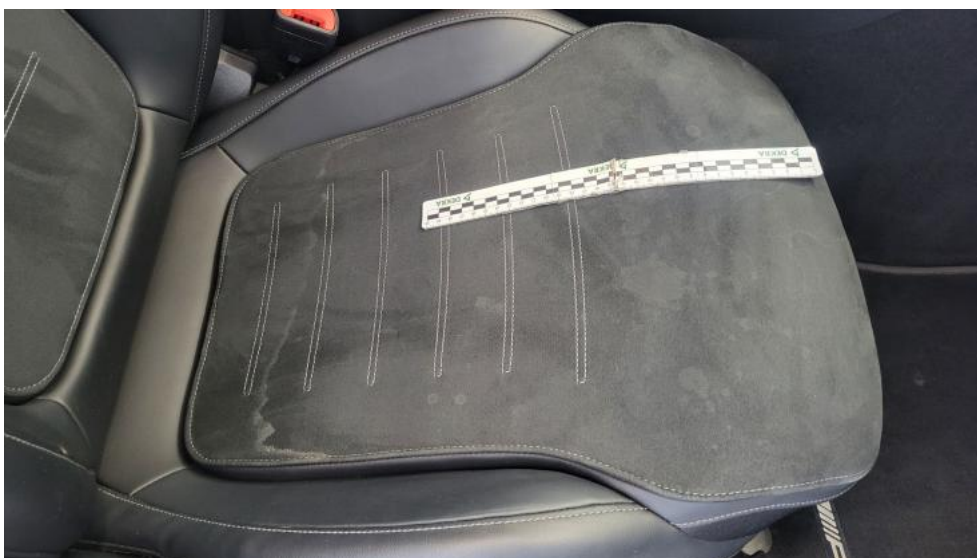
**Photo 78.**

Fotel prz. praw. - Inne 1

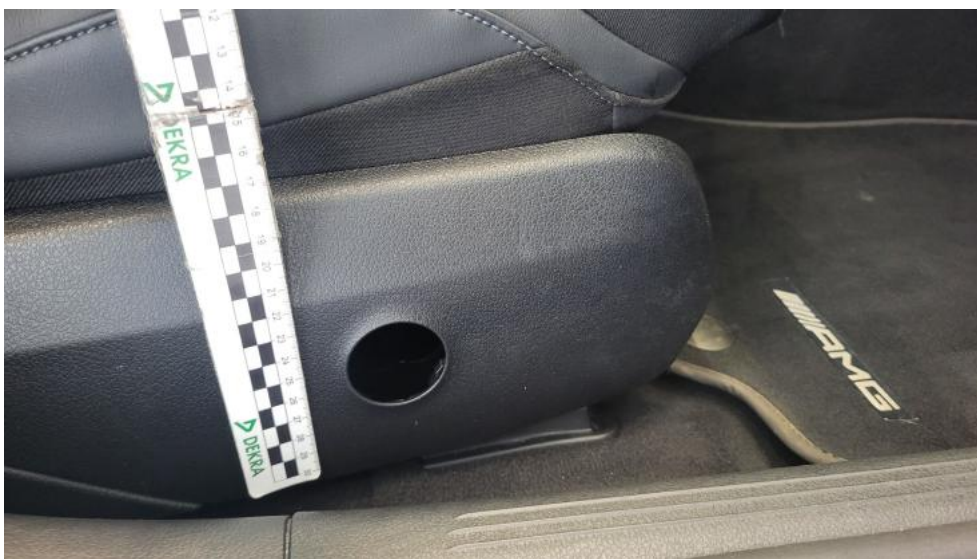
**Photo 79.**

Fotel prz. praw. - Inne 2

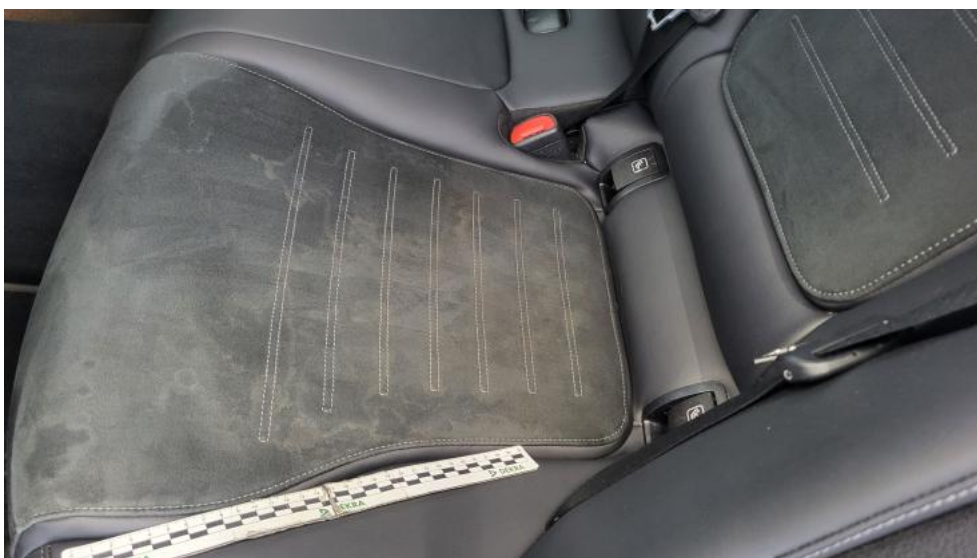
**Photo 80.**

Rysy na samochodzie. Dostarczono ksero pozwolenia czasowego. Wymagany przegląd B5 od 15168km. Brak zaślepek w tylnej kanapie. Odpryski na szybie czołowej.

Kanapa tyl. - Inne 1

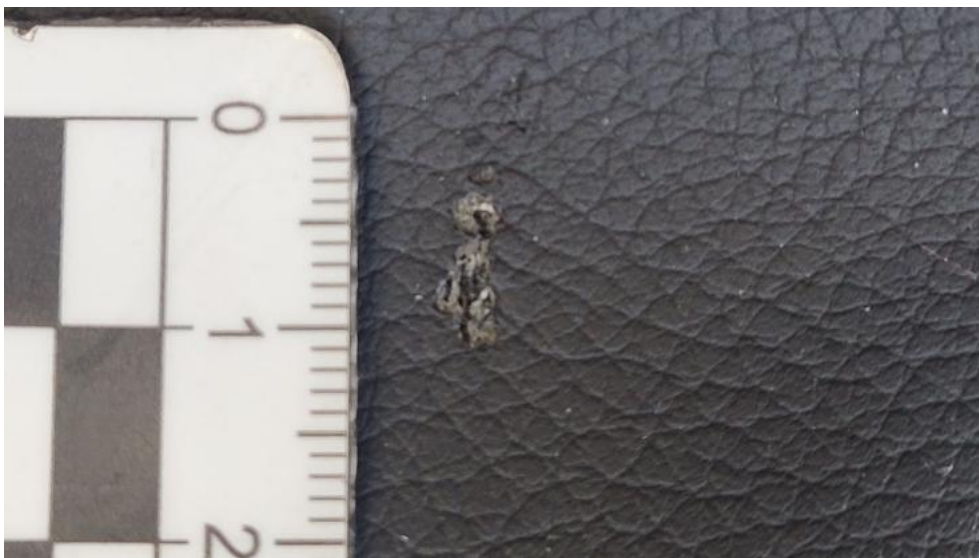
**Photo 82.**

Tapicerka drzwi tylnych P - Pęknięcie/rozerwanie 1

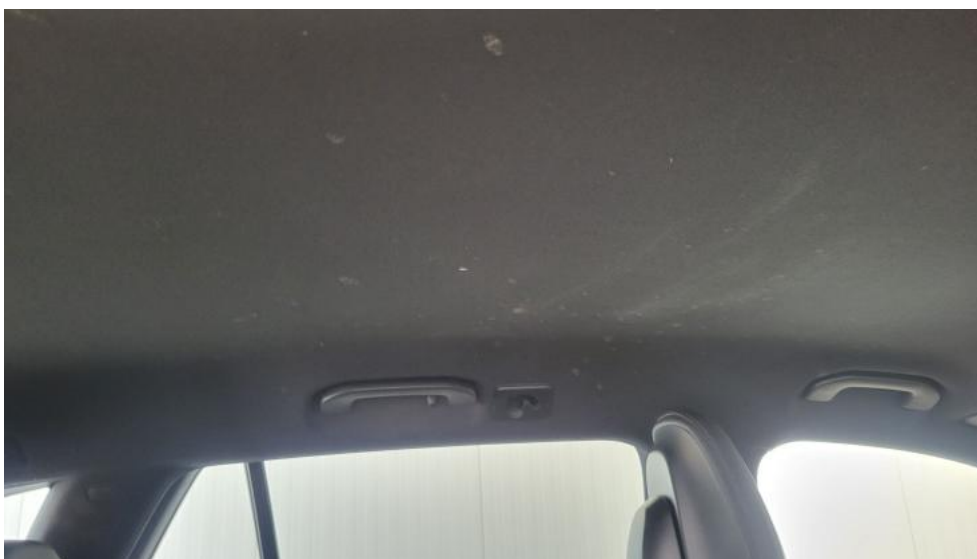
**Photo 83.**

Podsufitka - Inne 1

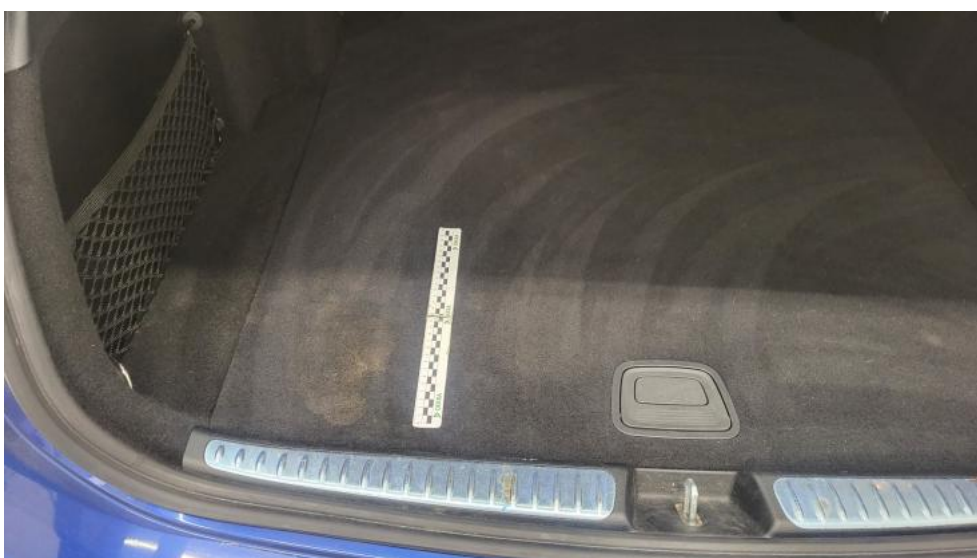
**Photo 84.**

Wykładzina podłogi bagażnika - Inne 1
