Nr zlecenia DEKRA: PKOL(W)/LODZ/19180/25/03/17  
Nr zlecenia/szkody: Futura  
Data zlecenia: 17-03-2025

**DEKRA Polska - Centrala**  
02-673 Warszawa, ul. Konstruktorska 12A

**Dane pojazdu**

| Model | Seria 3 Touring [F31] 15-19 |

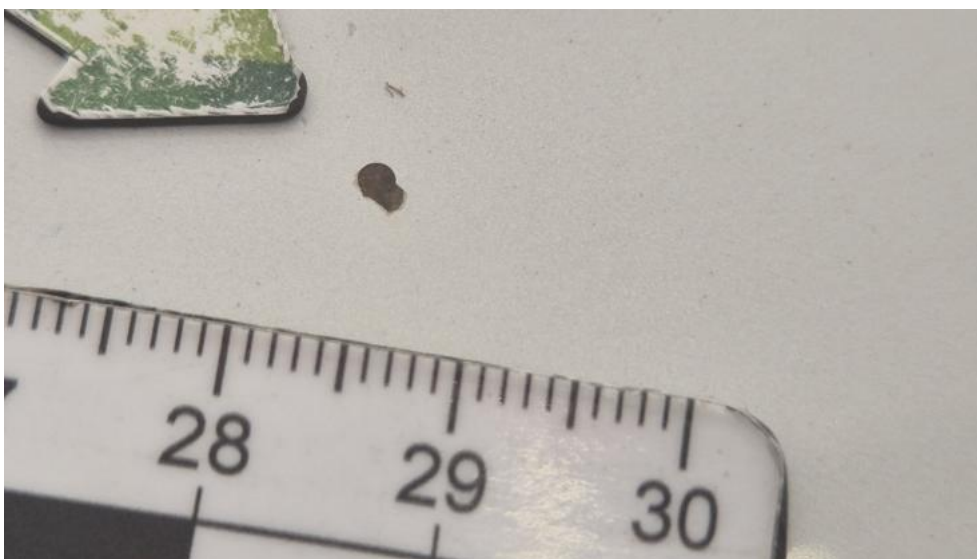
**Fot. 39.**

Pokrywa komory silnika - Inne 1

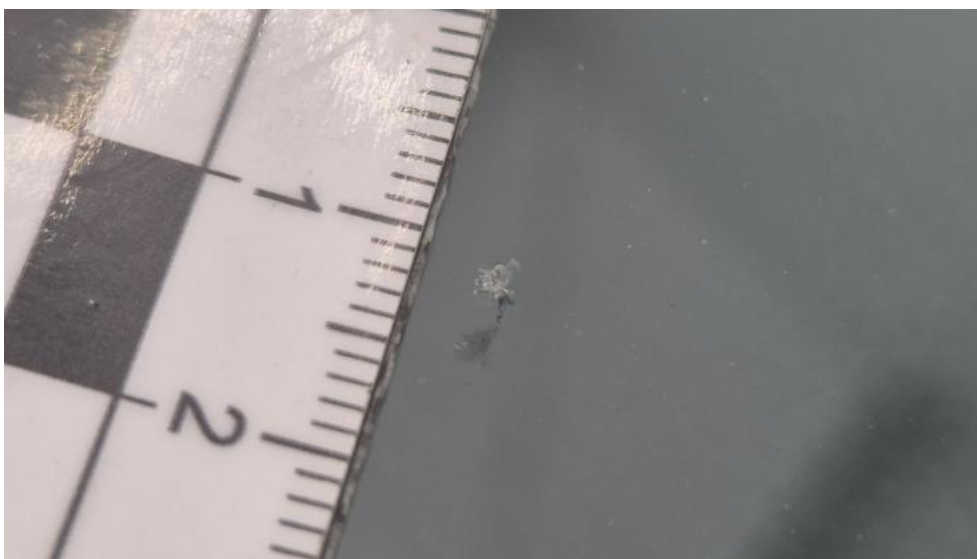
**Fot. 41.**

Rysy na samochodzie. Aktywna kontrolka ciśnienia w kołach. Odpryski na szybie czołowej.

Szyba czołowa - Pęknięcie/rozerwanie 1

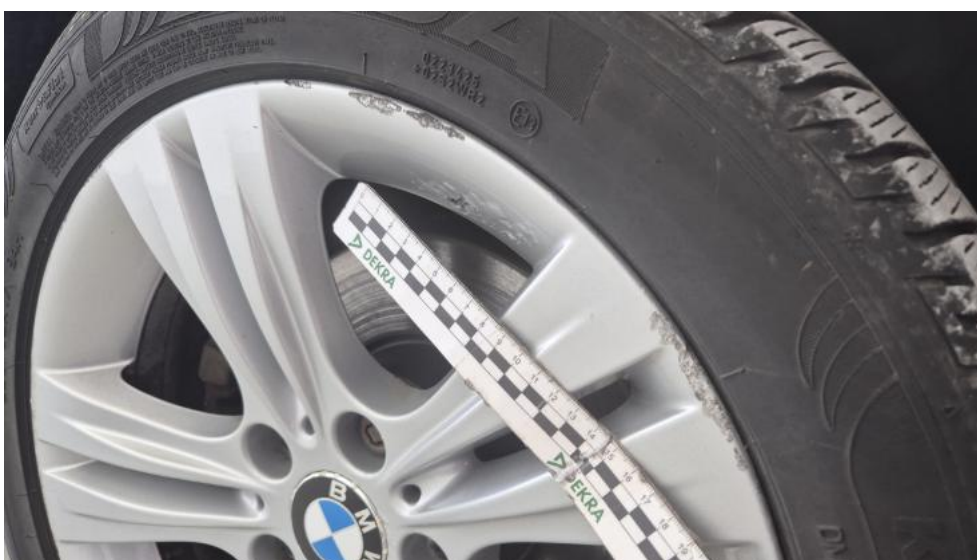
**Fot. 42.**

Felga aluminiowa przednia P - Rysa/odprysk 1

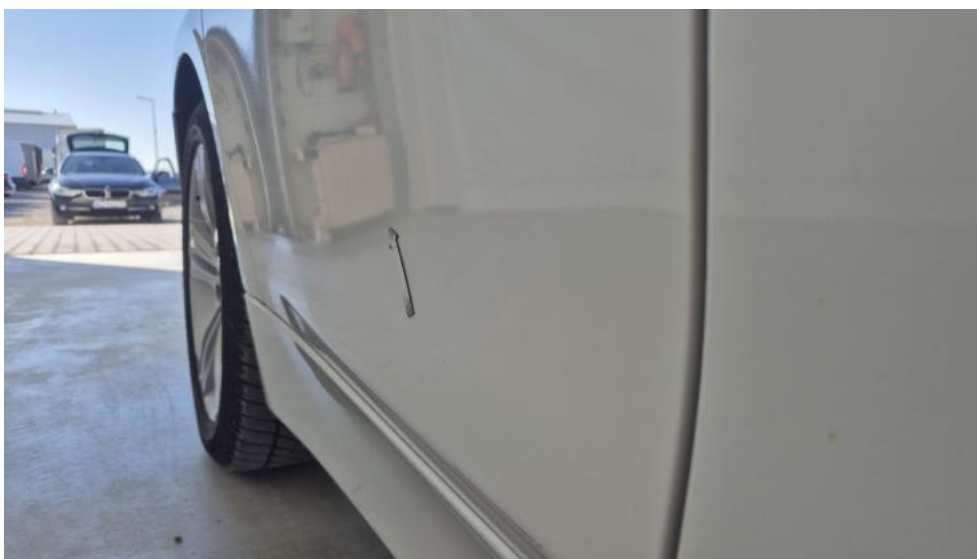
**Fot. 45.**

Drzwi tylne P - Wgniecenie/odkształcenie 1

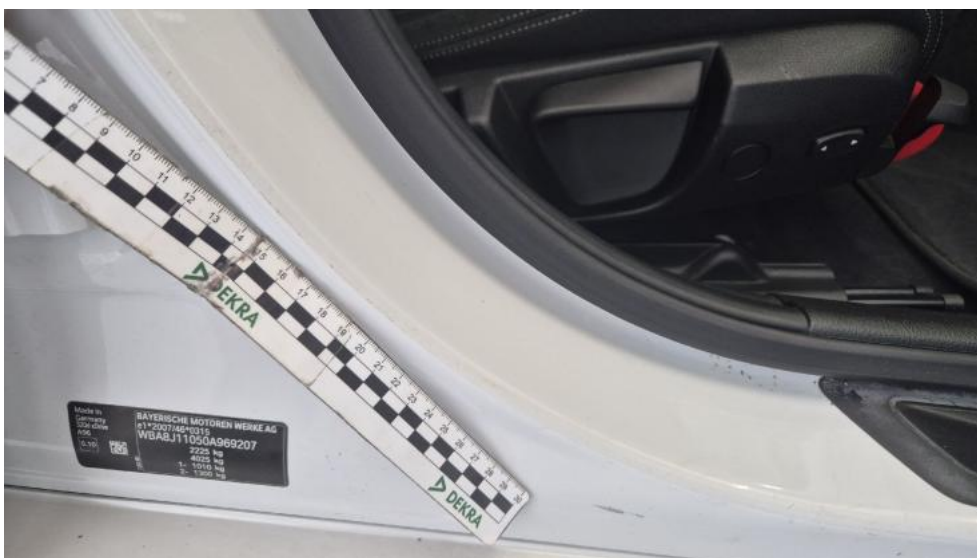
**Fot. 46.**

Próg P - Rysa/odprysk 1

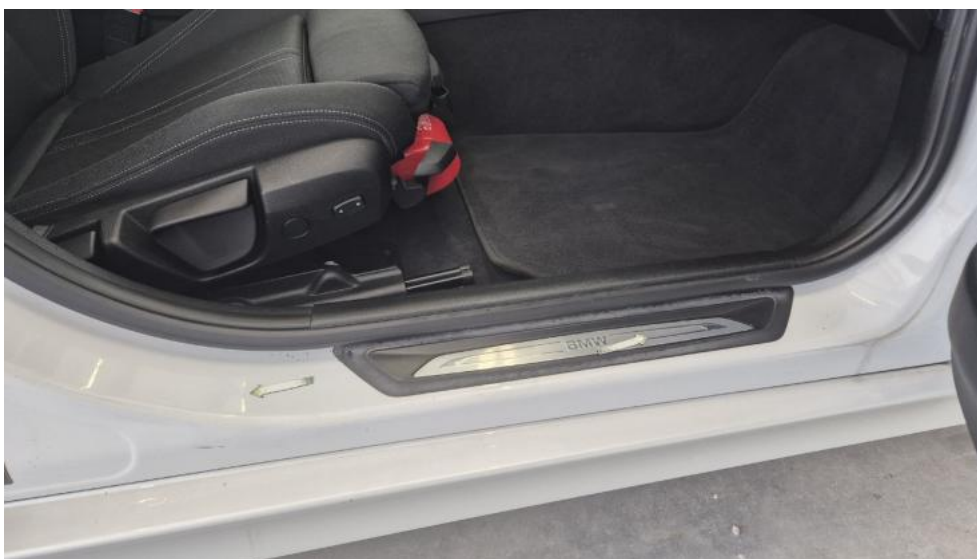
**Fot. 47.**

Próg P - Wgniecenie/odkształcenie 1

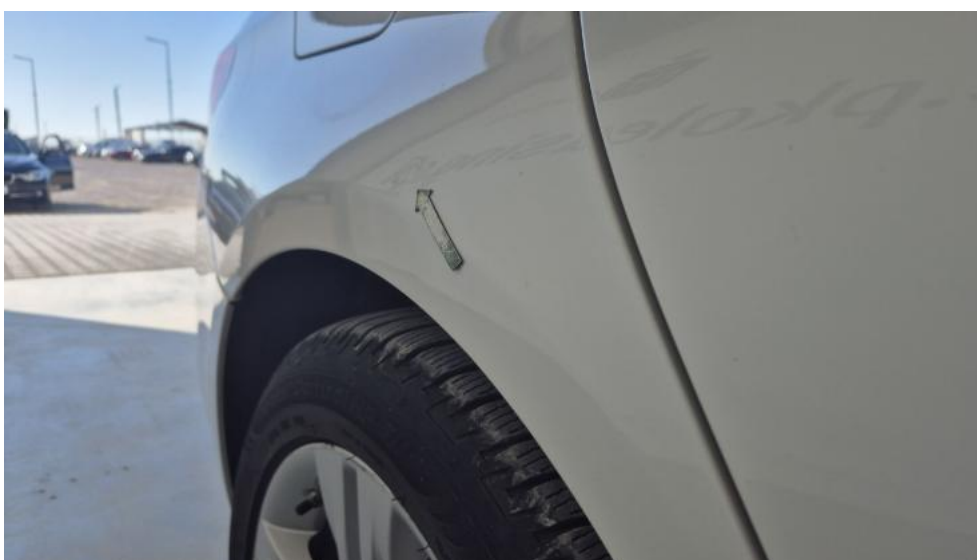
**Fot. 48.**

Łotnik tylny P / Ściana boczna P - Wgniecenie/odkształcenie 1

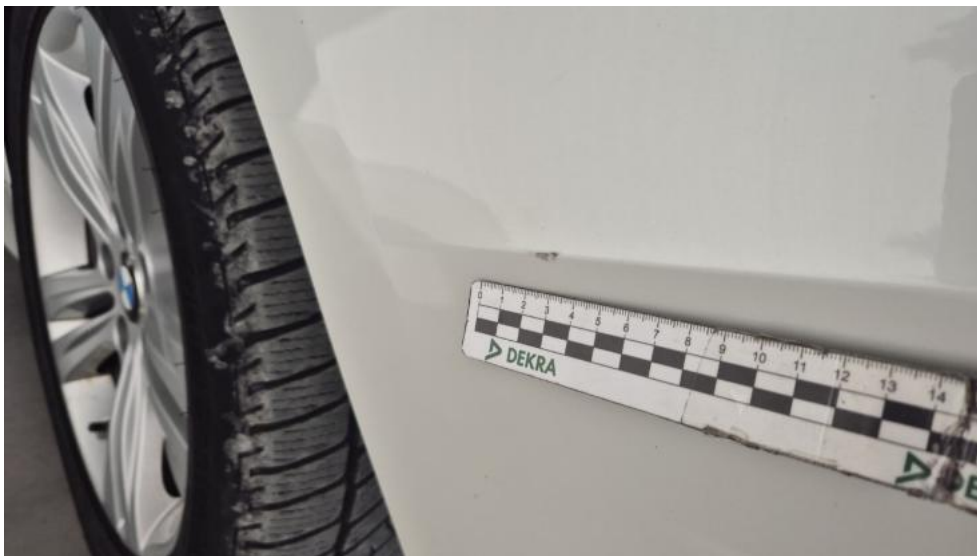
**Fot. 51.**

Zderzak tylny - Rysa/odprysk 1

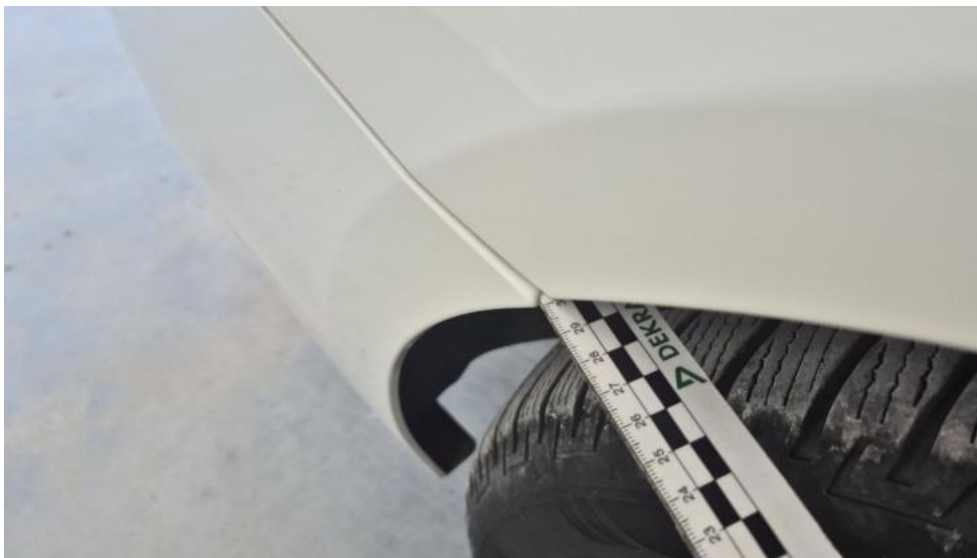
**Fot. 53.**  
Zderzak tylny - Inne 1

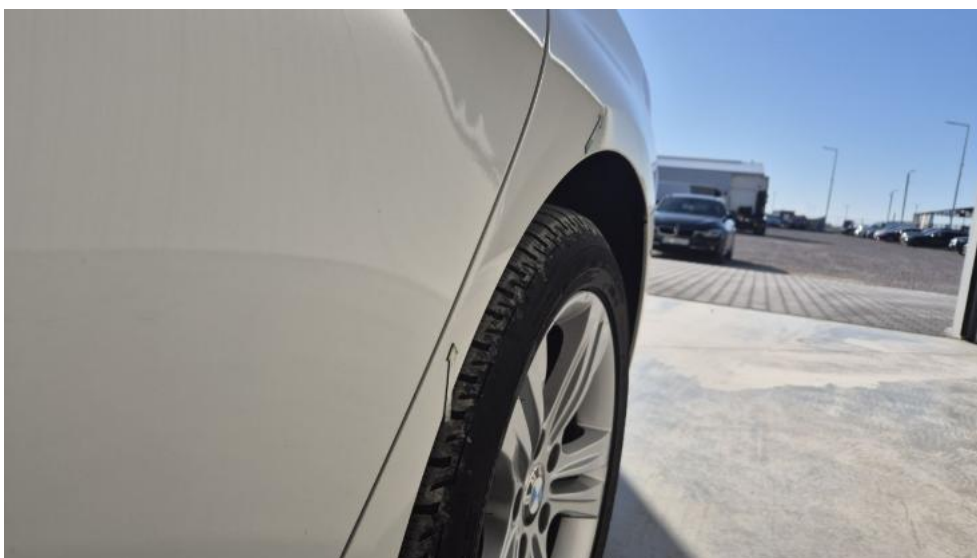
**Fot. 54.**  
Błotnik tylny L / Ściana boczna L - Wgniecenie/odkształcenie 1

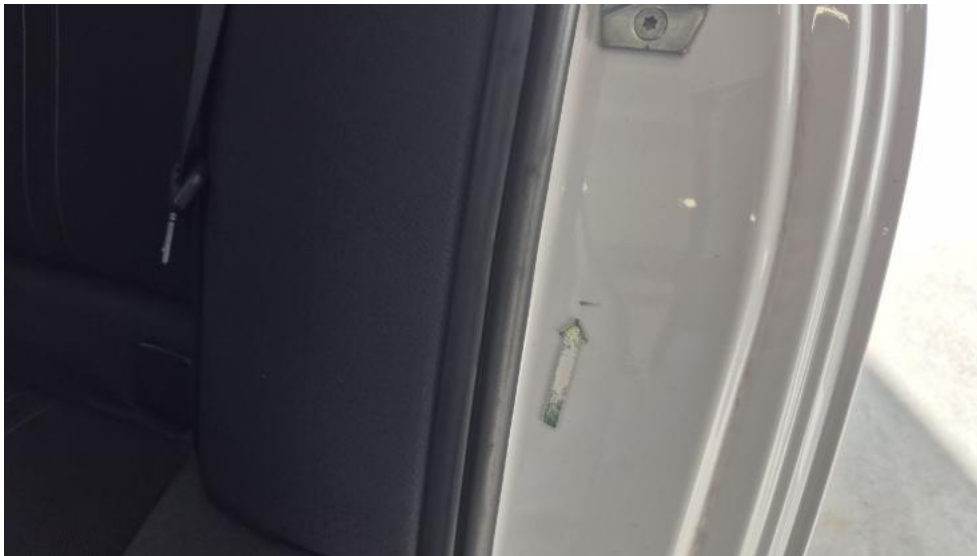
**Fot. 55.**

Błotnik tylny L / Ściana boczna L - Wgniecenie/odkształcenie 2

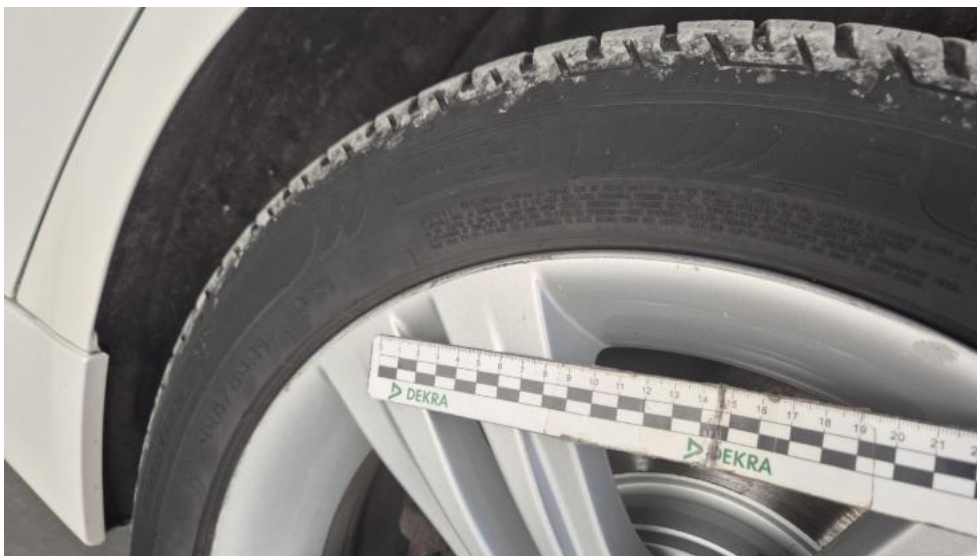
**Fot. 56.**

Felga aluminiowa tylna L - Rysa/odprysk 1

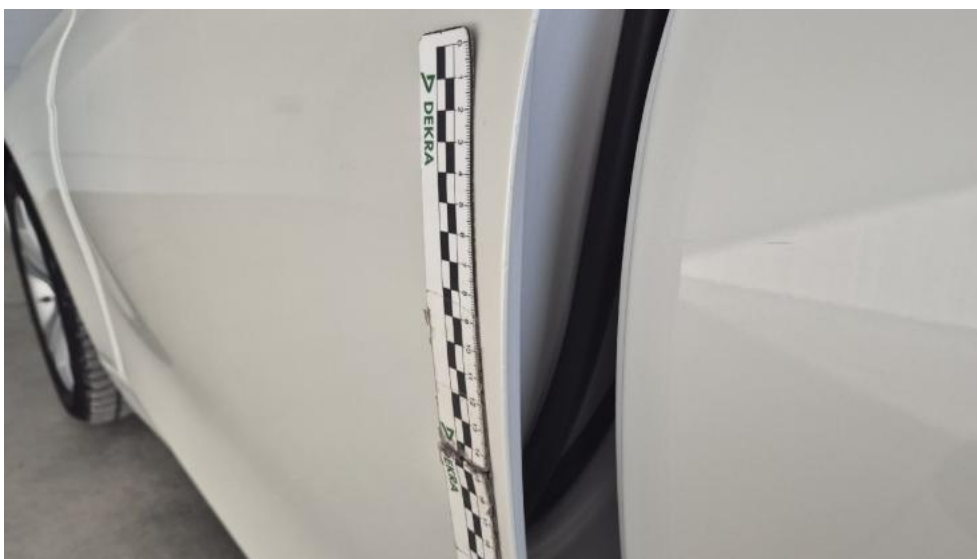
**Fot. 57.**

Drzwi przed L - Rysa/odprysk 1

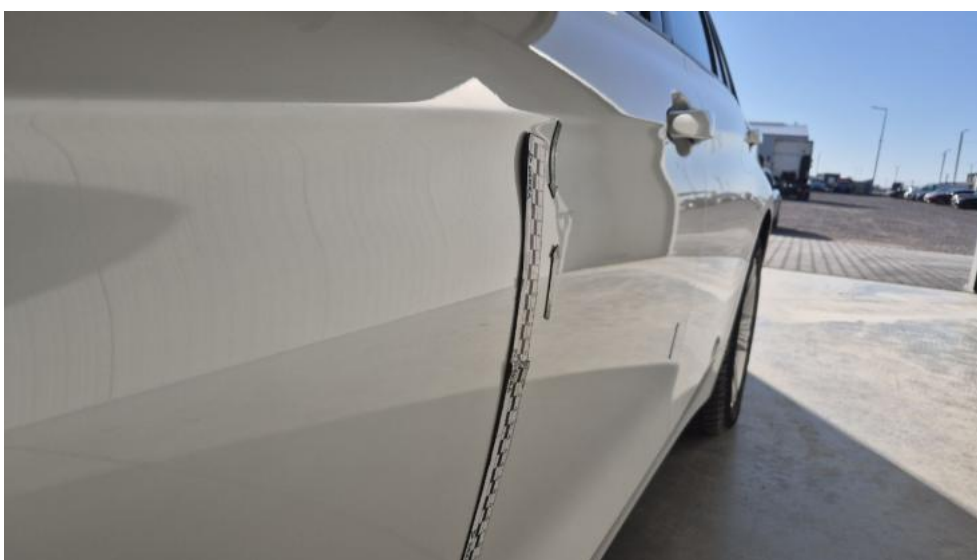
**Fot. 58.**

Drzwi przed L - Wgniecenie/odkształcenie 1

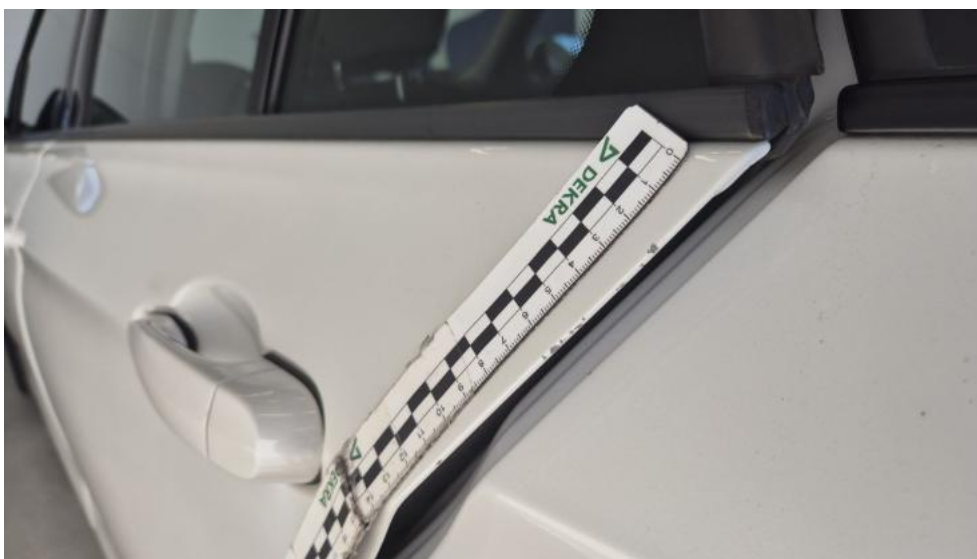
**Fot. 59.**

Drzwi tylne L - Rysa/odprysk 1

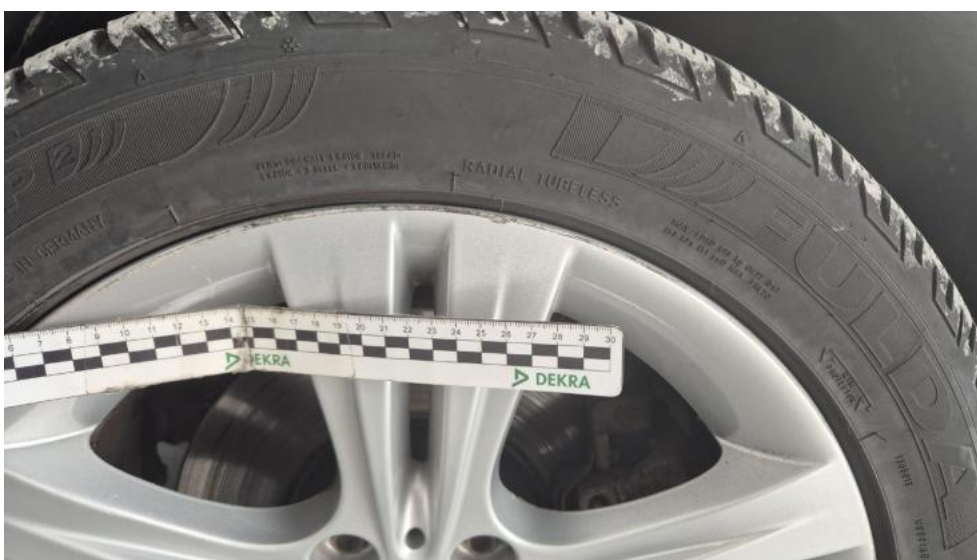
**Fot. 60.**

Felga Aluminiowa przednia L - Rysa/odprysk 1

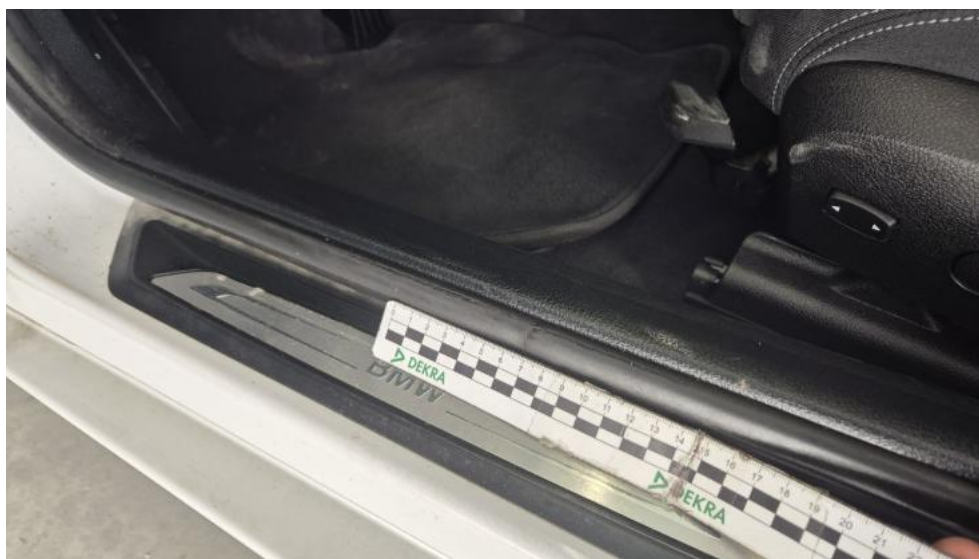
**Fot. 65.**

Uszczelka drzwi przednich L - Inne 1
