Nr zlecenia DEKRA: PKOL(W)/LODZ/23883/25/04/01  
Nr zlecenia/szkody: Futura  
Data zlecenia: 01-04-2025

**DEKRA Polska - Centrala**  
02-673 Warszawa, ul. Konstruktorska 12A

| Producent | HYUNDAI |
| Typ/wersja | Elantra 1.6 Executive |

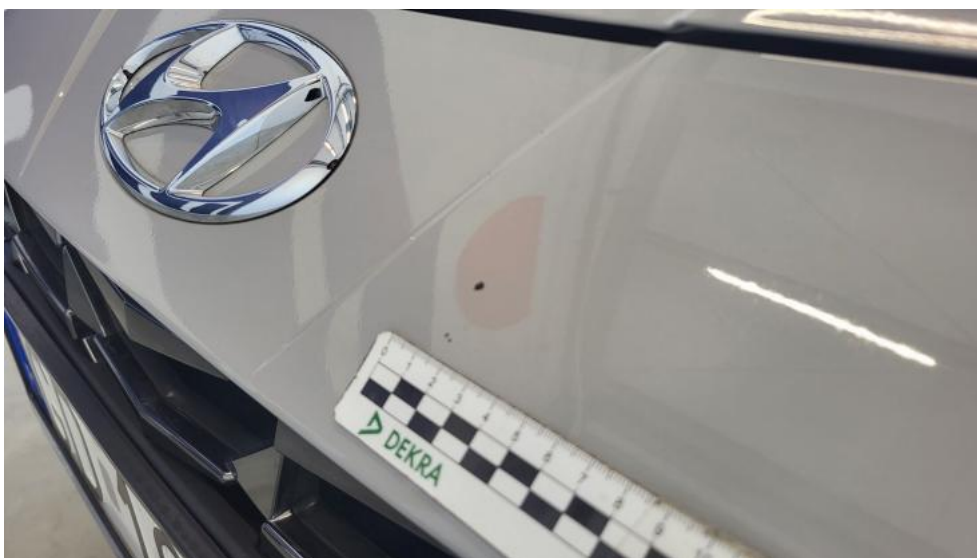
**Fot. 36.**  
Zderzak - Rysa/odprysk 1

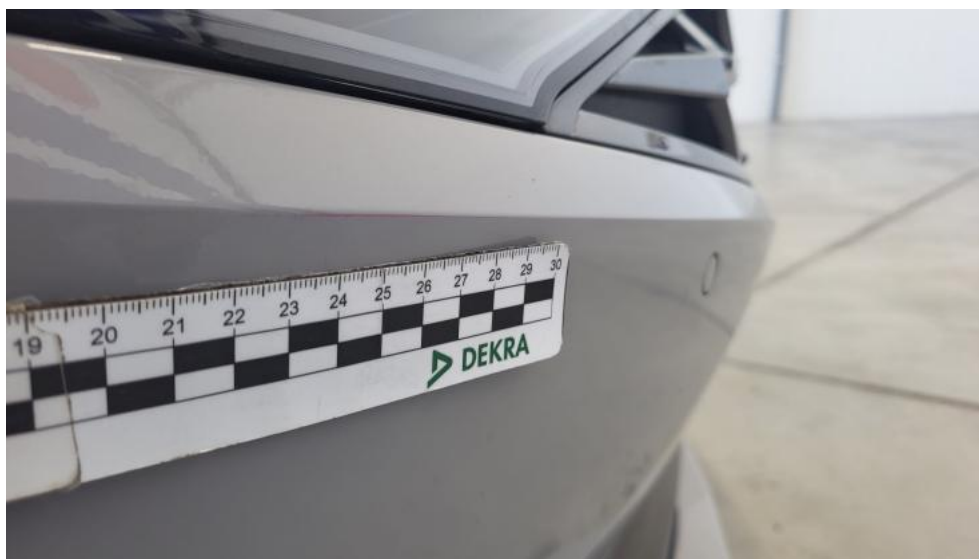
**Fot. 37.**

Zderzak - Rysa/odprysk 2

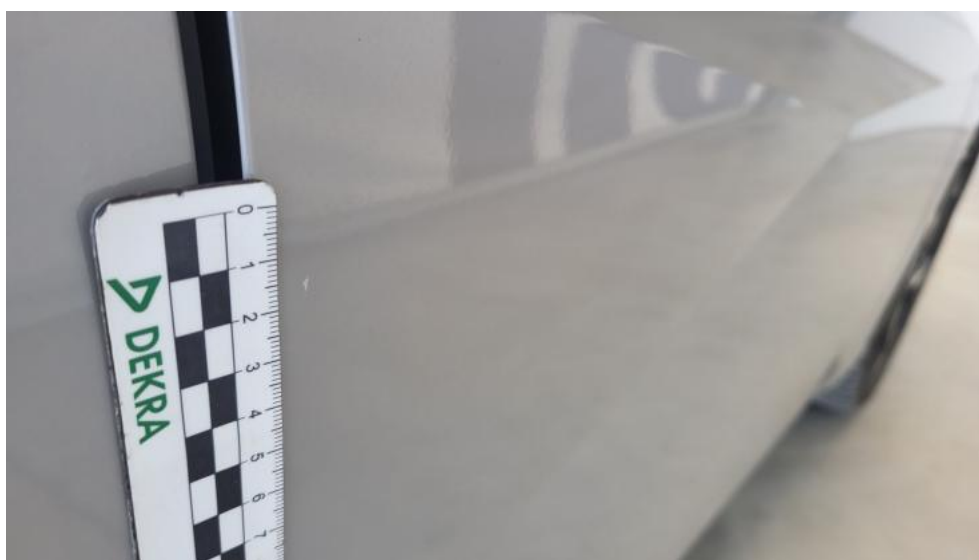
**Fot. 38.**

Drzwi przednie P - Rysa/odprysk 1

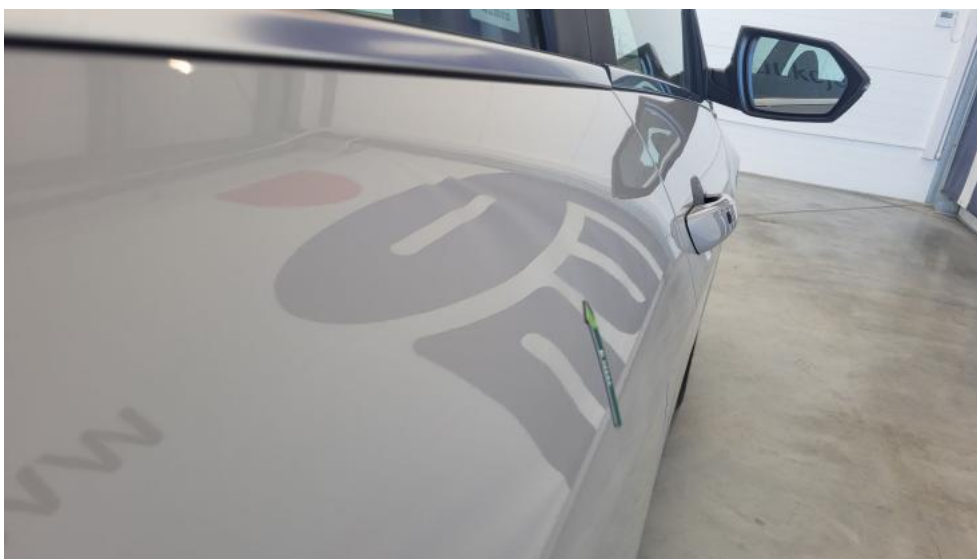
**Fot. 39.**

Drzwi tylne P - Wgniecenie/odkształcenie 1

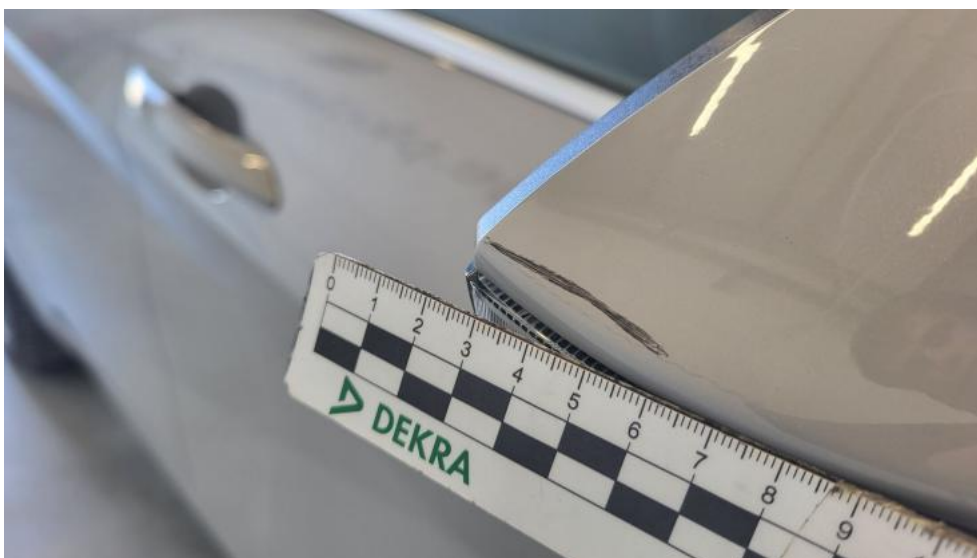
**Fot. 40.**

Lusterko zew P - Inne 1

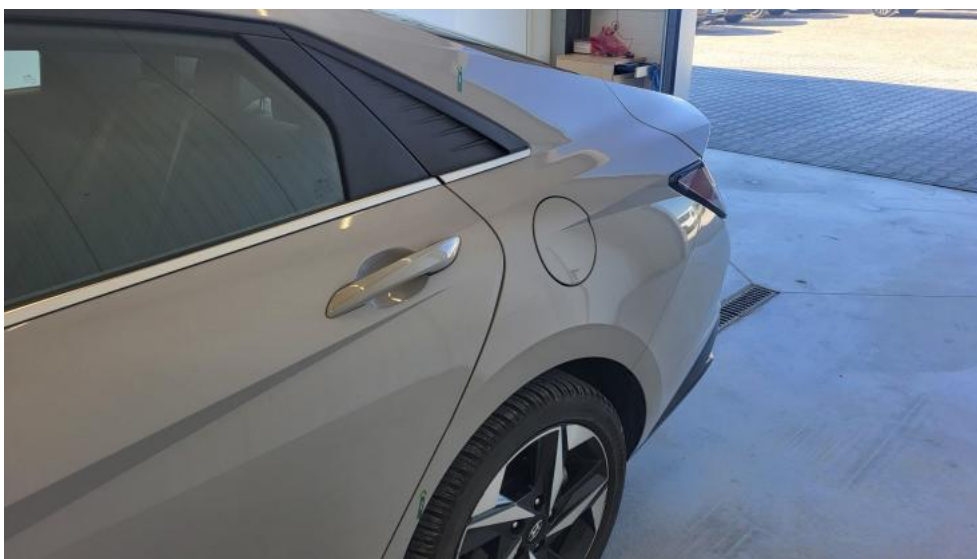
**Fot. 41.**

Błotnik tylny L / Ściana boczna L - Wgniecenie/odkształcenie 1

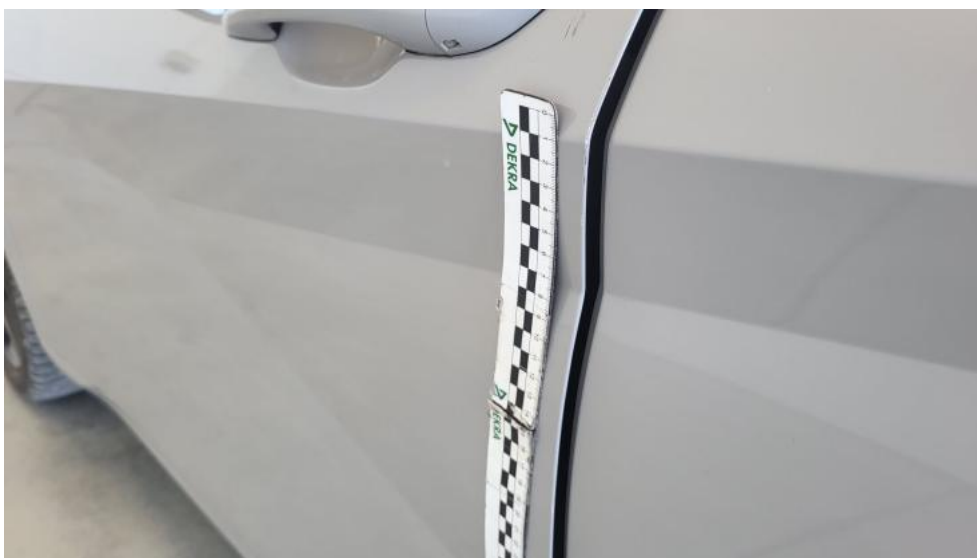
**Fot. 42.**

Drzwi przed L - Rysa/odprysk 1

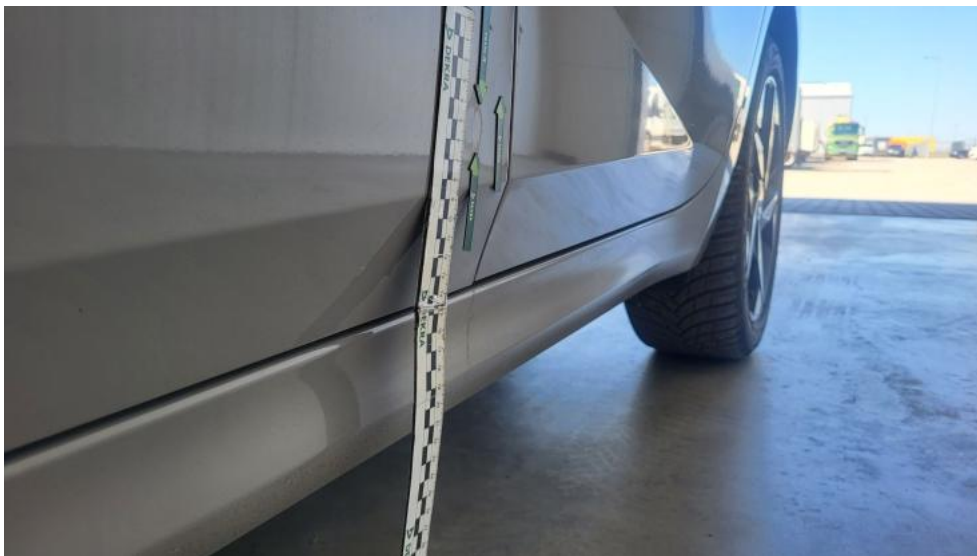
**Fot. 43.**

Drzwi przed L - Wgniecenie/odkształcenie 1

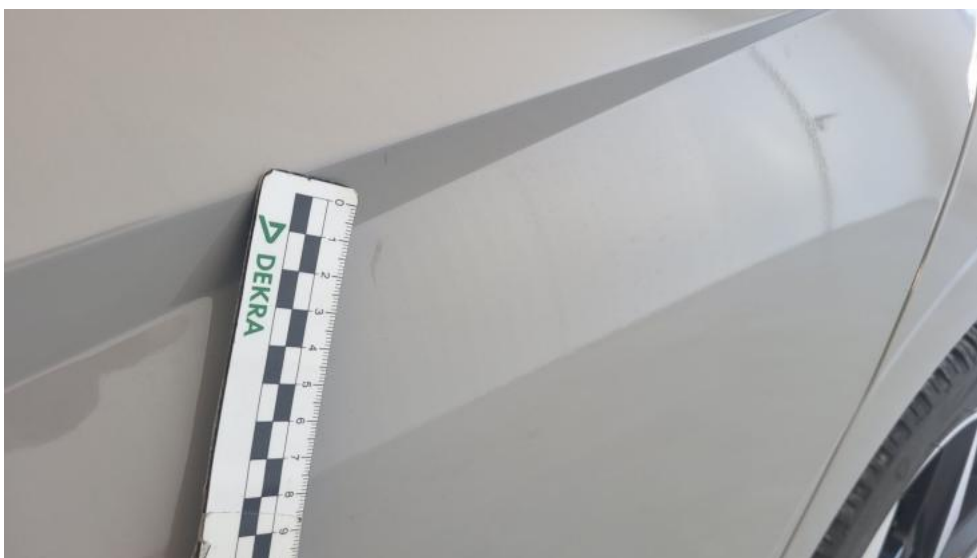
**Fot. 44.**

Drzwi tylne L - Rysa/odprysk 1

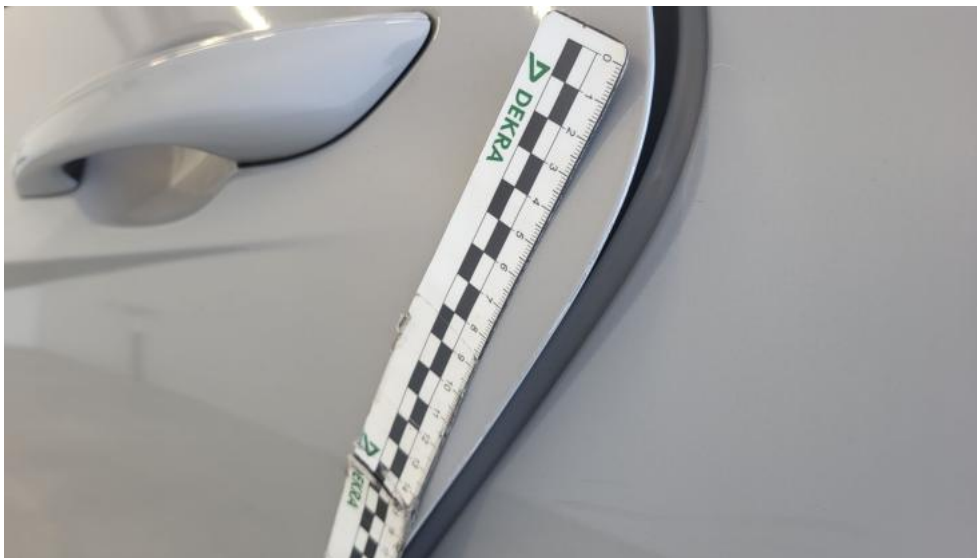
**Fot. 45.**

Drzwi tylne L - Rysa/odprysk 2

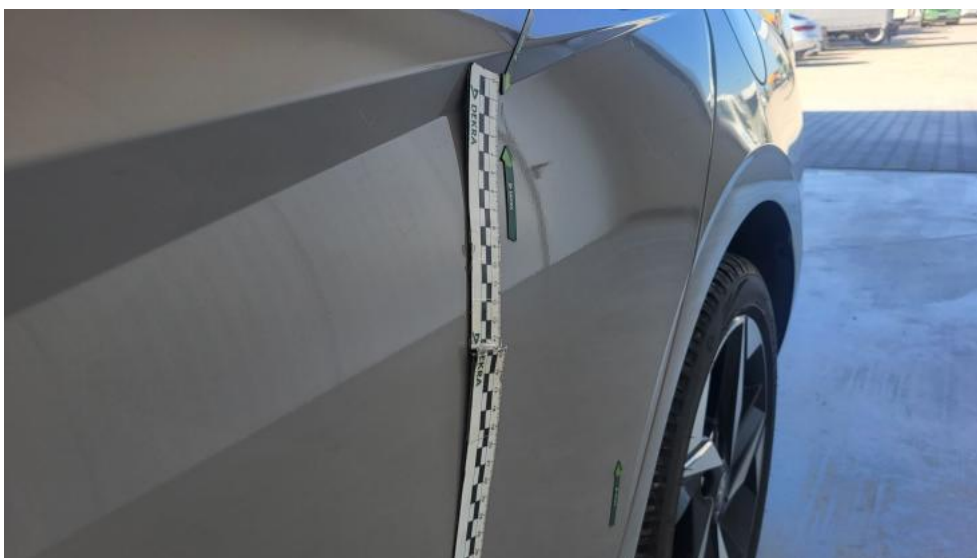
**Fot. 46.**

Drzwi tylne L - Wgniecenie/odkształcenie 1

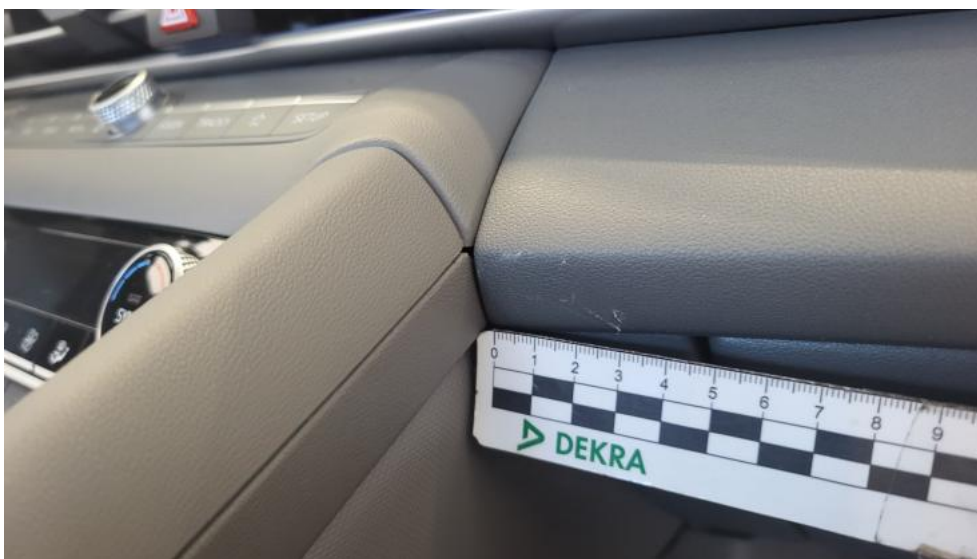
**Fot. 47.**

Deska rozdzielcza - Rysa/odprysk 1

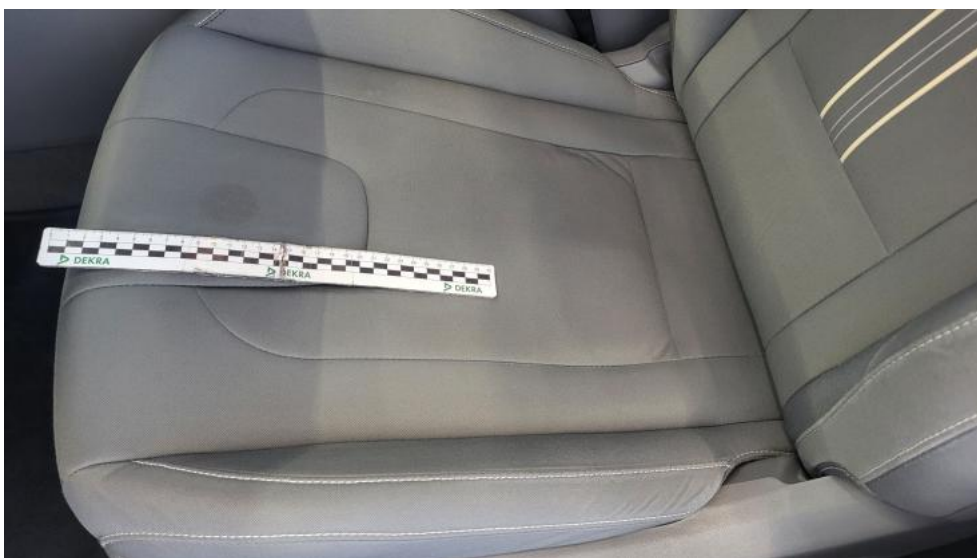
**Fot. 48.**

Fotel prz. lew. - Inne 1

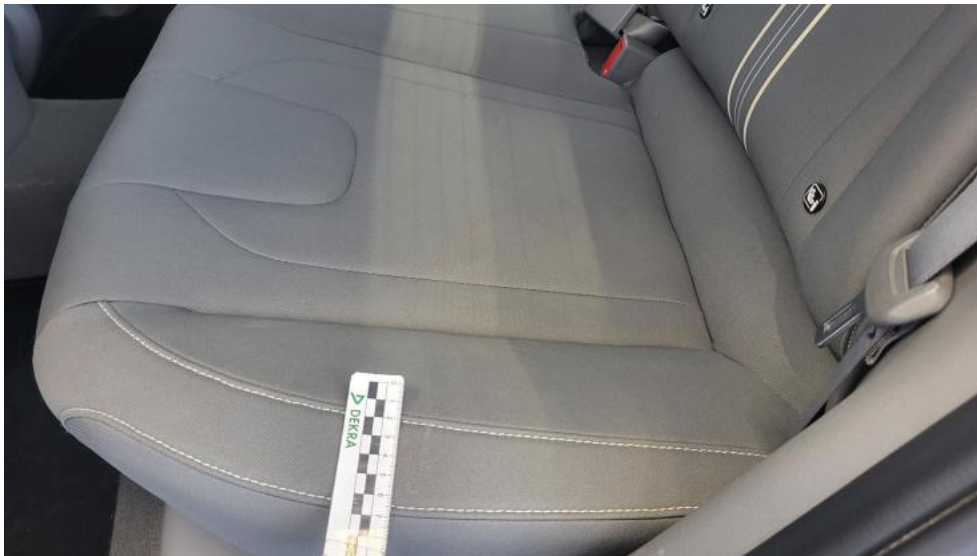
**Fot. 49.**  
Kanapa tyl. - Inne 1

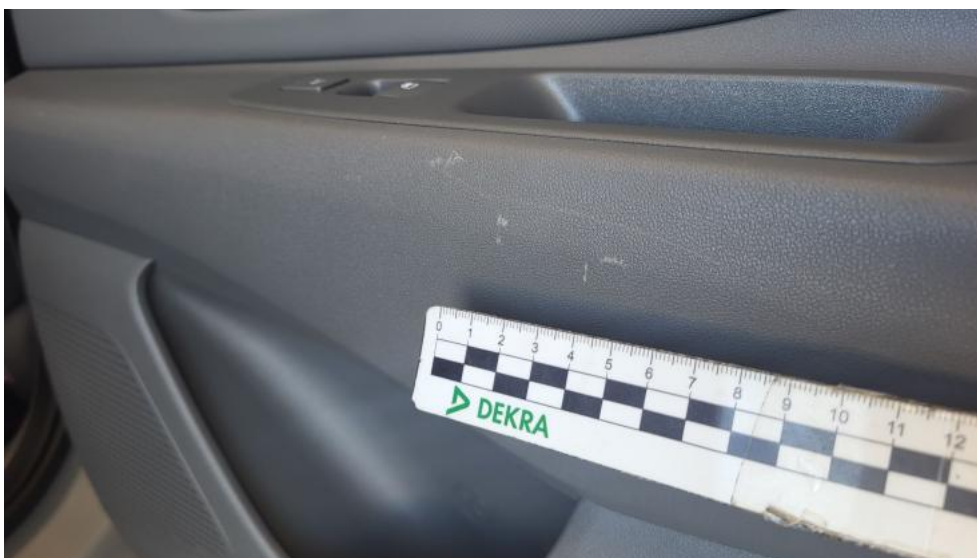
**Fot. 50.**  
Tapicerka drzwi tylnych P - Rysa/odprysk 1
