Nr zlecenia DEKRA: PKOL(W)/LODZ/12354/25/02/18
Nr zlecenia/szkody: PS21/06002
Data zlecenia: 18-02-2025

Dane pojazdu

Grupa obiektów (Eurotax)	samochody osobowe
Kod EC (Eurotax)	0108283
Producent	FORD
Model	Focus Hatchback 14-18
Typ/wersja	Focus 1.5 EcoBoost Gold X ASS
Rodzaj nadwozia	hatchback
Liczba drzwi/liczba miejsc	5/5
Masa własna [kg]	1250
Dopuszczalna masa całkowita [kg]	1900
Rozstaw osi 1/2	2650
Rodzaj silnika	z zapłonem iskrowym
Układ oczyszczana spalin	katalizator trójdrożny
Pojemność silnika [ccm]	1499
Moc silnika [KM/kW]	150/110
Skrzynia biegów	manualna 6-biegowa
Nr rejestracyjny	DJEFU80
VIN	WF05XXGCC5HC80877
Data 1. rejestracji	30-10-2017
Data nast. bad. techn.	17-01-2025
Rok produkcji	2017 (rok produkcji został zweryfikowany z zewnętrzną bazą danych)
Stan licznika [km]	162 721 (odczytany)
Kolor nadwozia/rodzaj powłoki	niebieski/2-warstwowy metalizowany

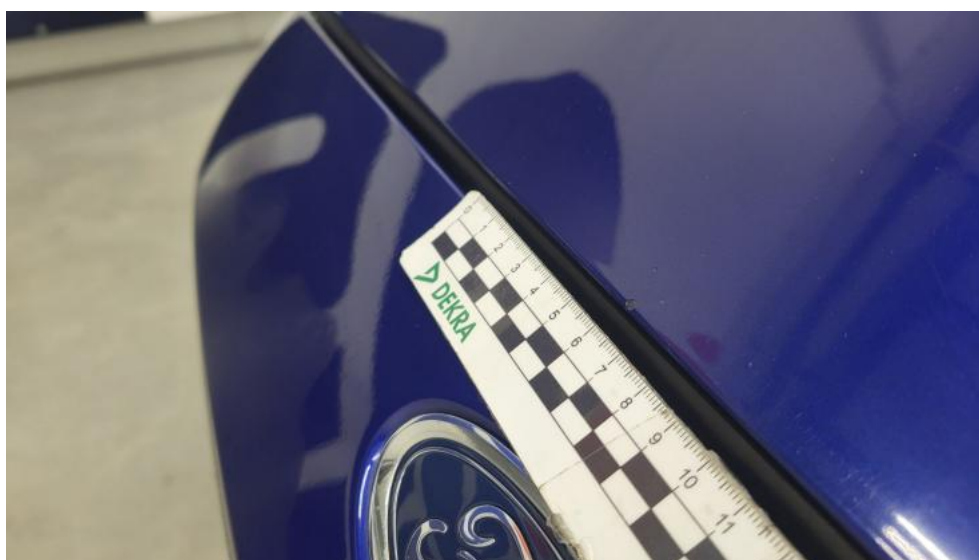
Fot. 36.
Pokrywa komory silnika - Rysa/odprysk 1

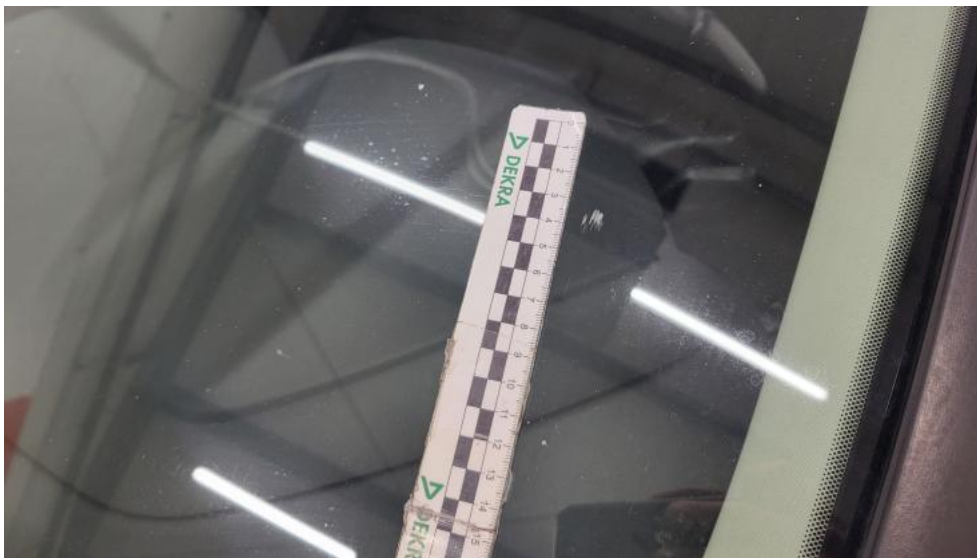
Fot. 39.
Szyba czołowa - Rysa/odprysk 1

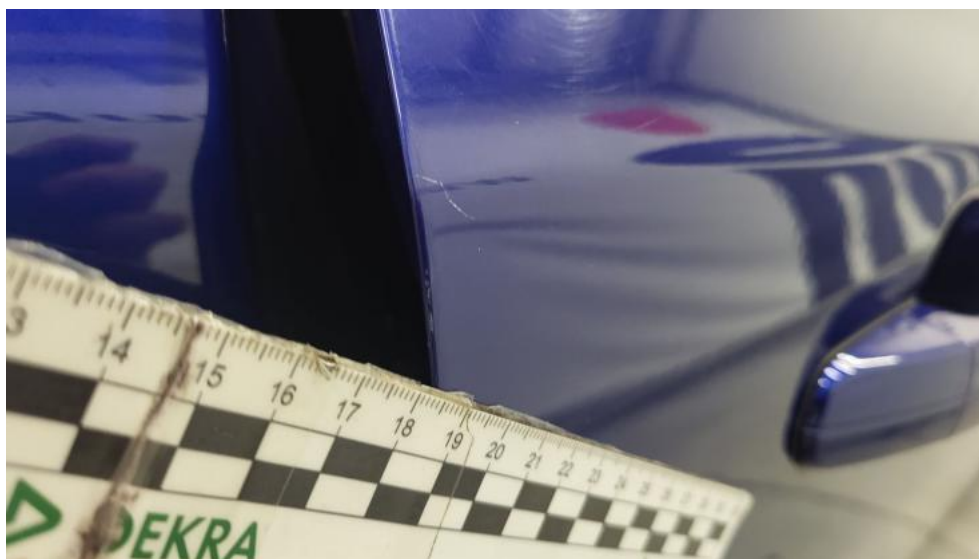
Fot. 45.
Drzwi tylne P - Rysa/odprysk 2

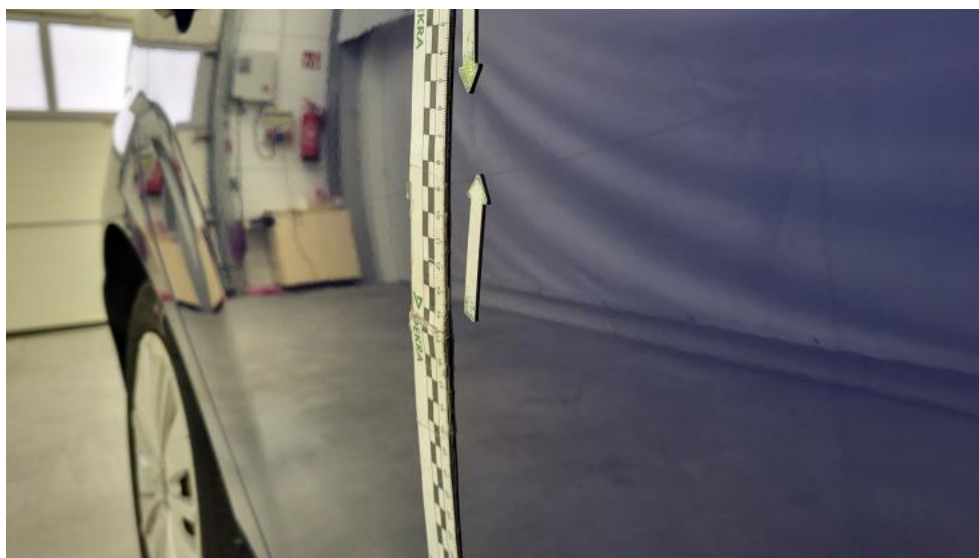
Fot. 46.
Drzwi tylne P - Wgniecenie/odkształcenie 1

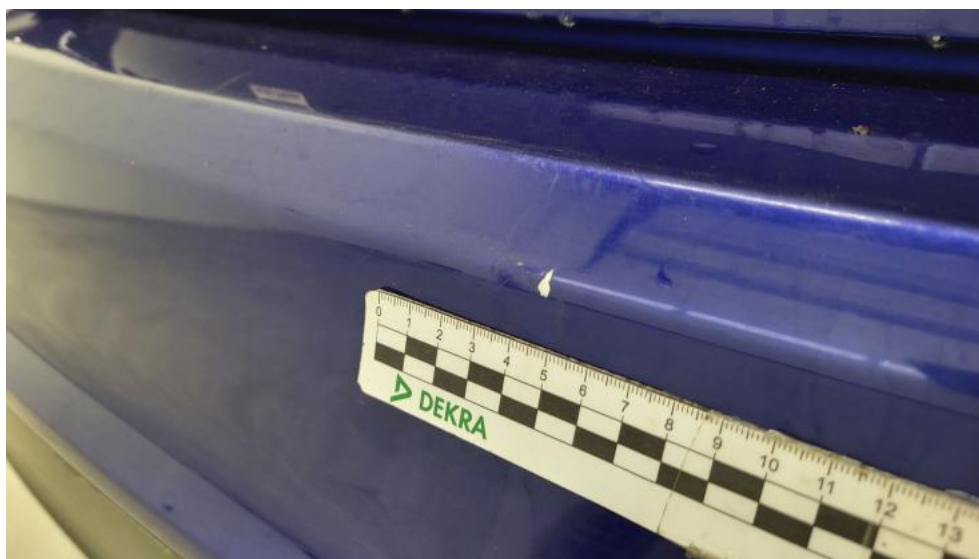
Fot. 49.
Zderzak tylny - Rysa/odprysk 1

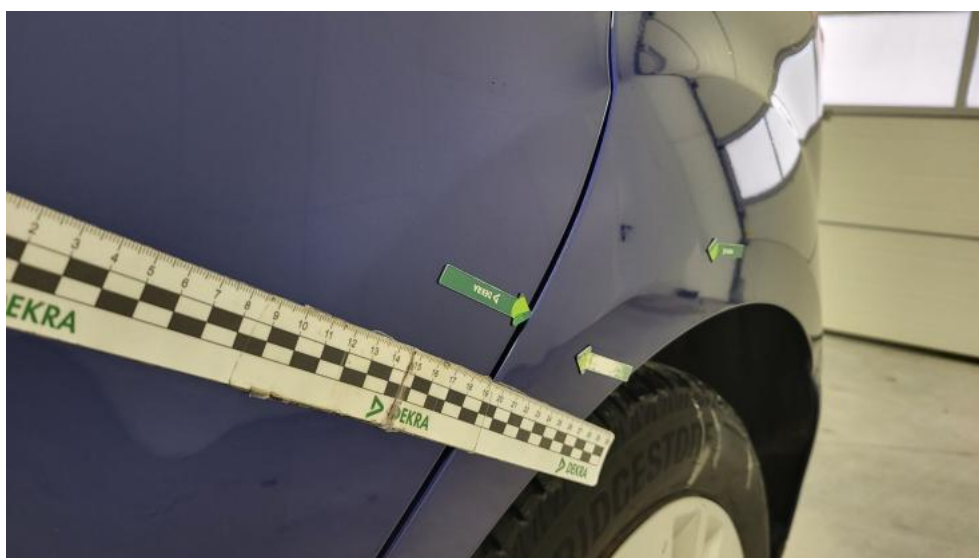
Fot. 50.
Błotnik tylny L / Ściana boczna L - Wgniecenie/odkształcenie 1

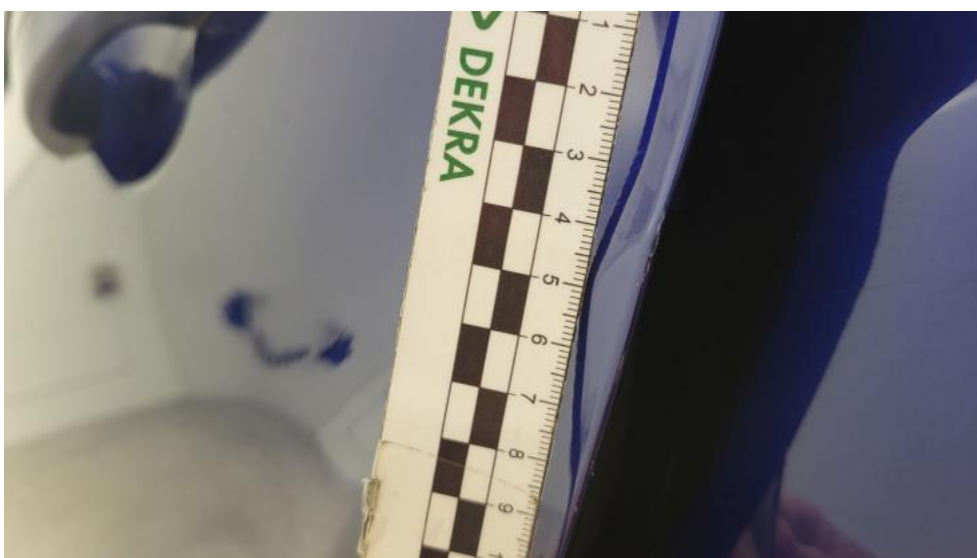
Fot. 52.
Drzwi tylne L - Rysa/odprysk 1

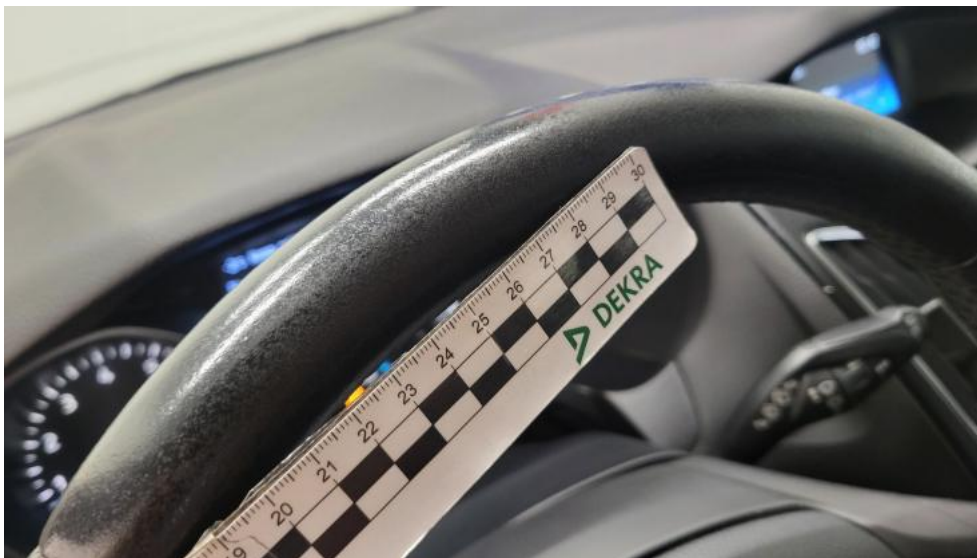
Fot. 57.
Koło kierownicy - Inne 1

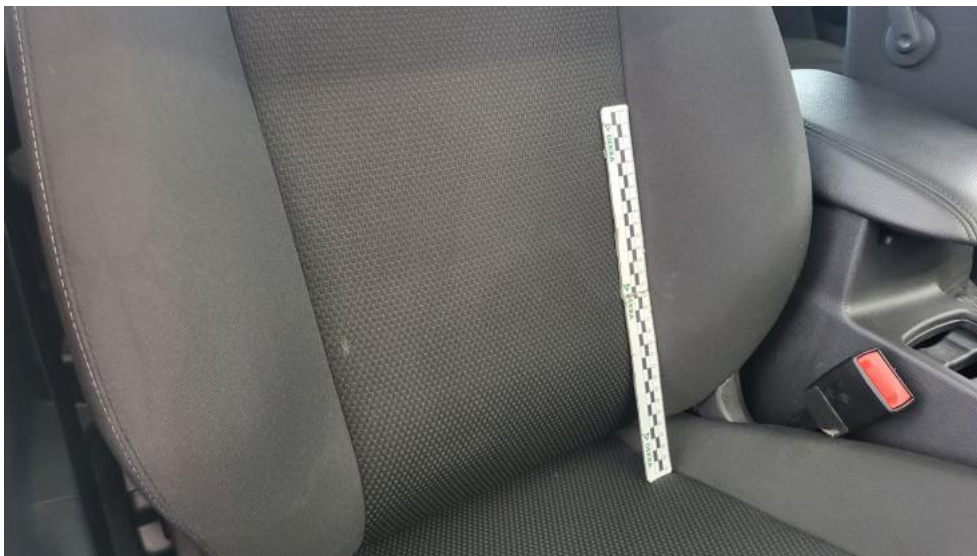
Fot. 59.
Fotel prz. praw. - Inne 1

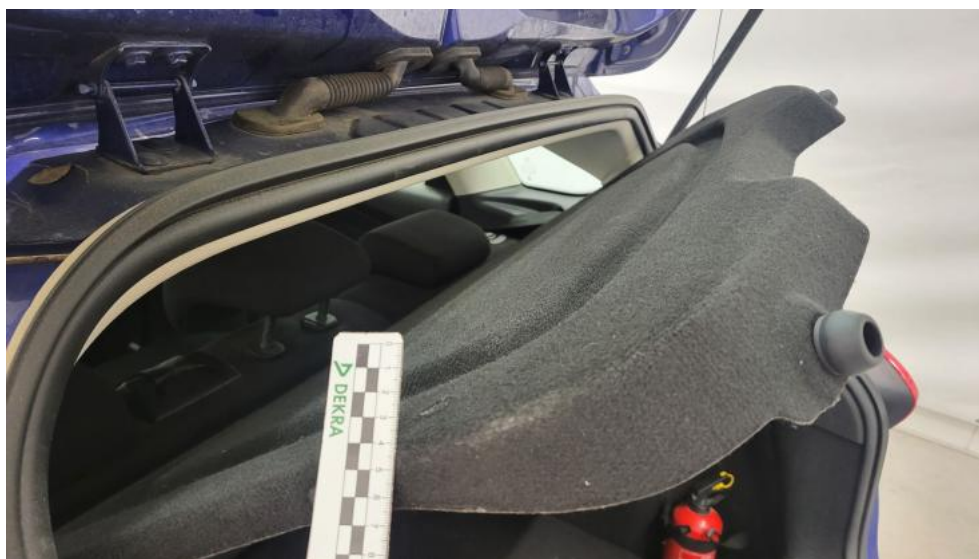
Fot. 61.
Półka/roleta tylna - Inne 1
