DEKRA's commission No. : PKOL(W)/LODZ/98579/24/12/19
 commission/ damage No. : 23/017813
 Date of commission: 19-12-2024

Vehicle data

PHOTOGRAPHIC DOCUMENTATION

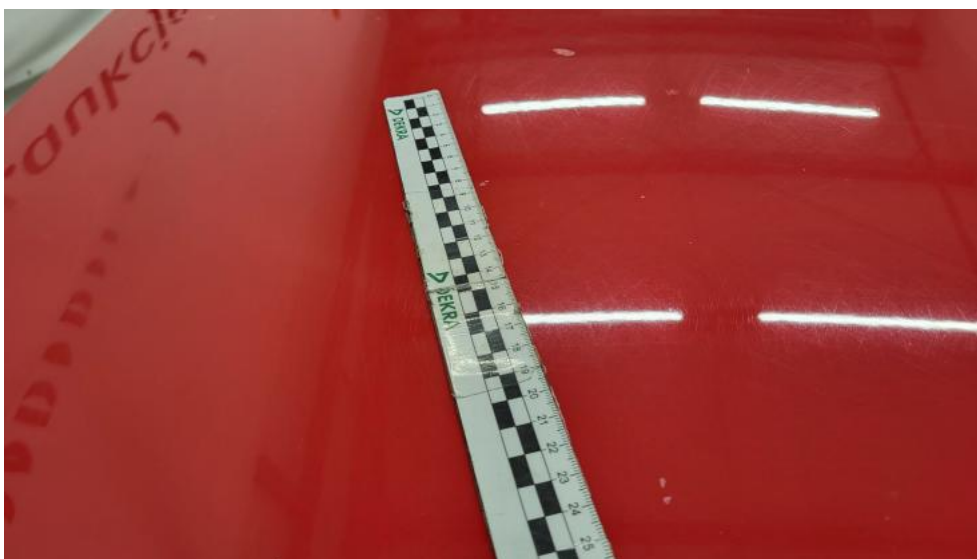
Photo 35.
Pokrywa komory silnika - Rysa/odprysk 1

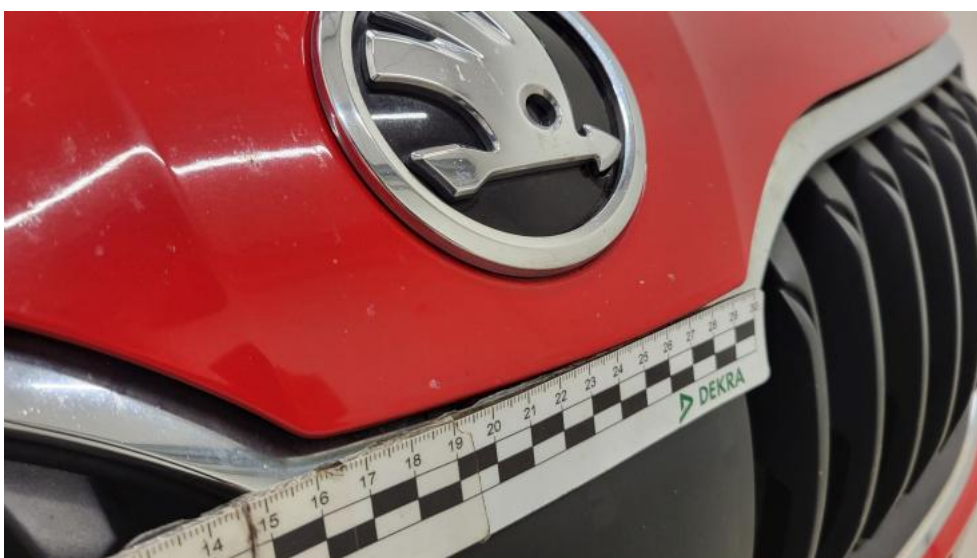
Photo 36.
Pokrywa komory silnika - Rysa/odprysk 2

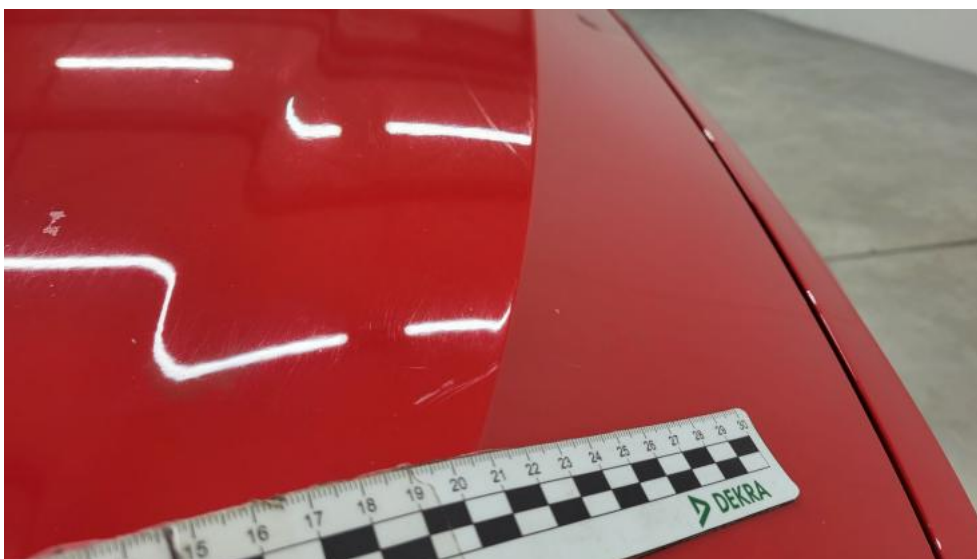
Photo 37.
Pokrywa komory silnika() - Rysa/odprysk 3

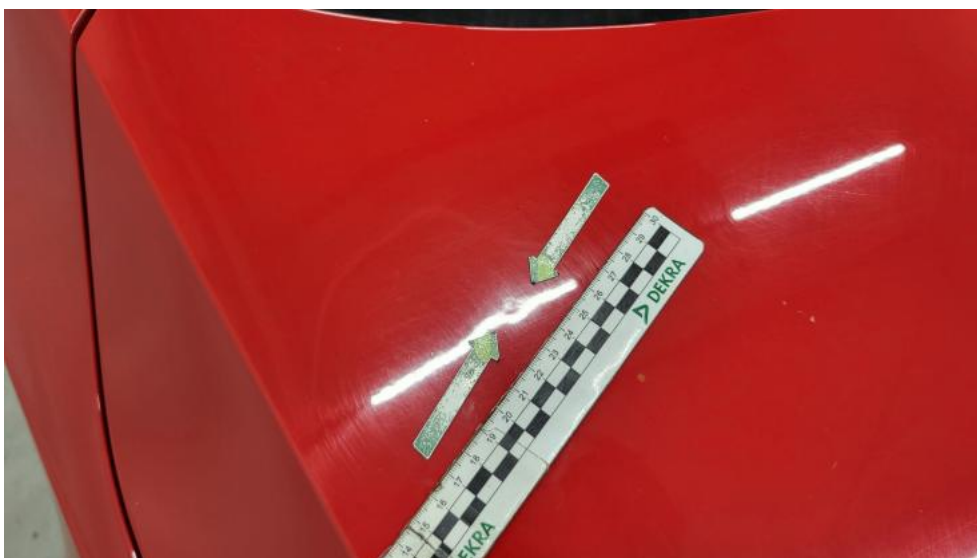
Photo 38.
Pokrywa komory silnika - Wgniecenie/odkształcenie 1

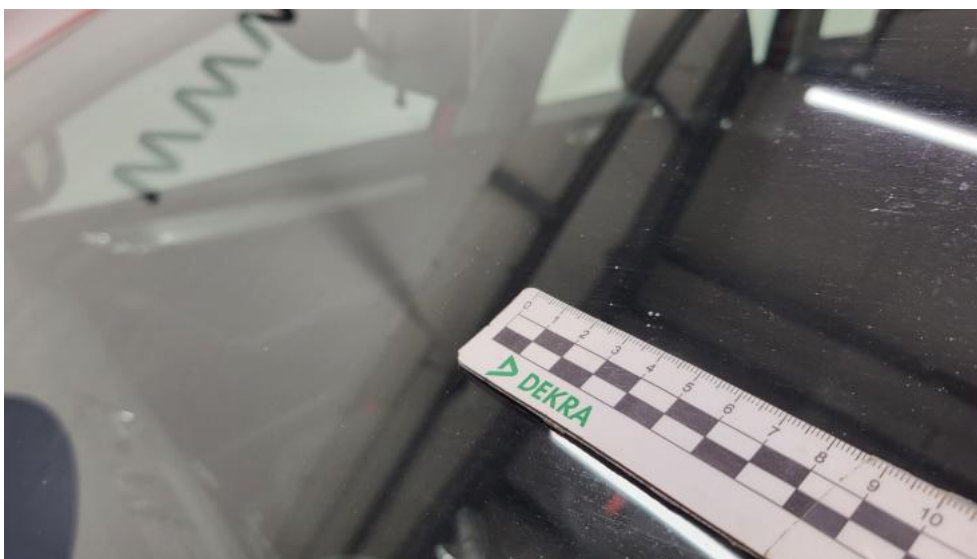
Photo 39.
Szyba czołowa - Rysa/odprysk 1

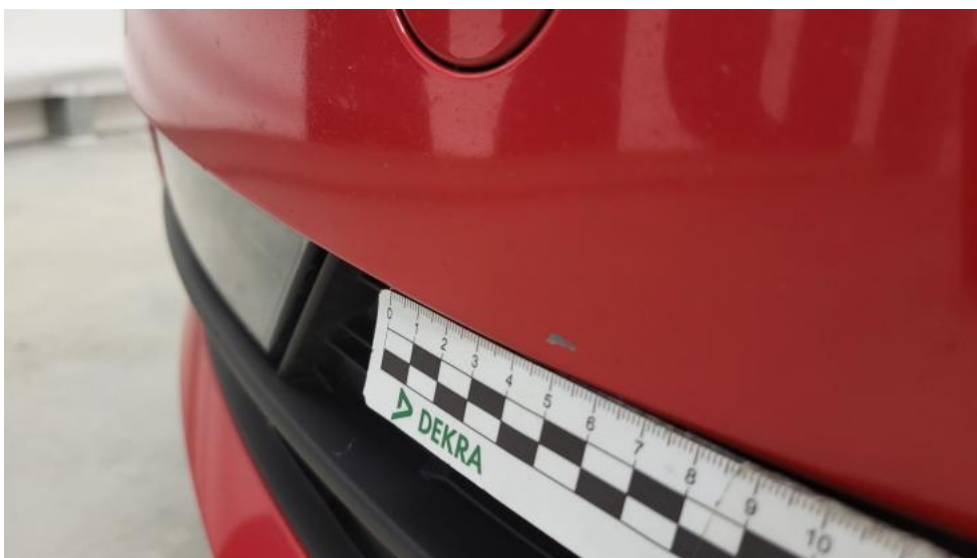
Photo 42.

Zderzak() - Rysa/odprysk 3

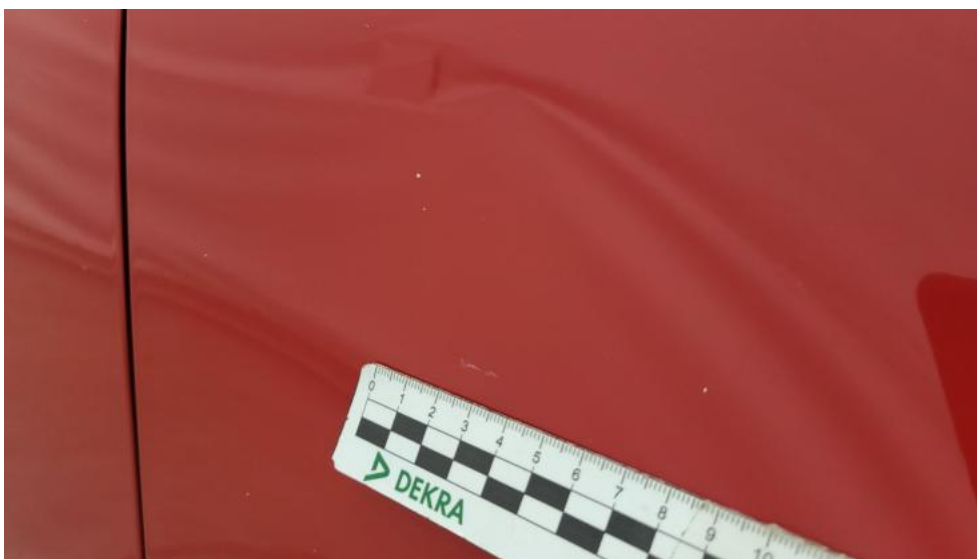
Photo 45.

Błotnik przedni P - Rysa/odprysk 1

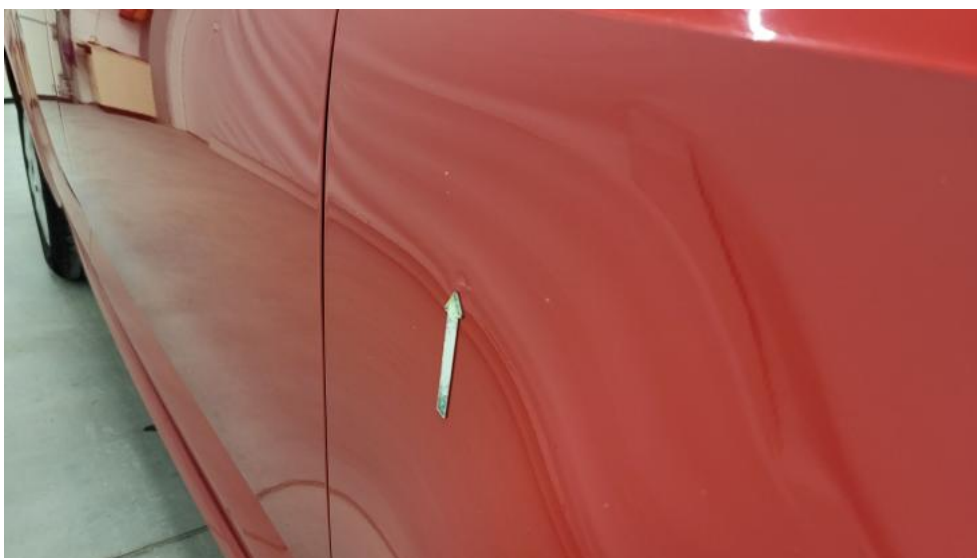
Photo 46.

Błotnik przedni P - Wgniecenie/odkształcenie 1

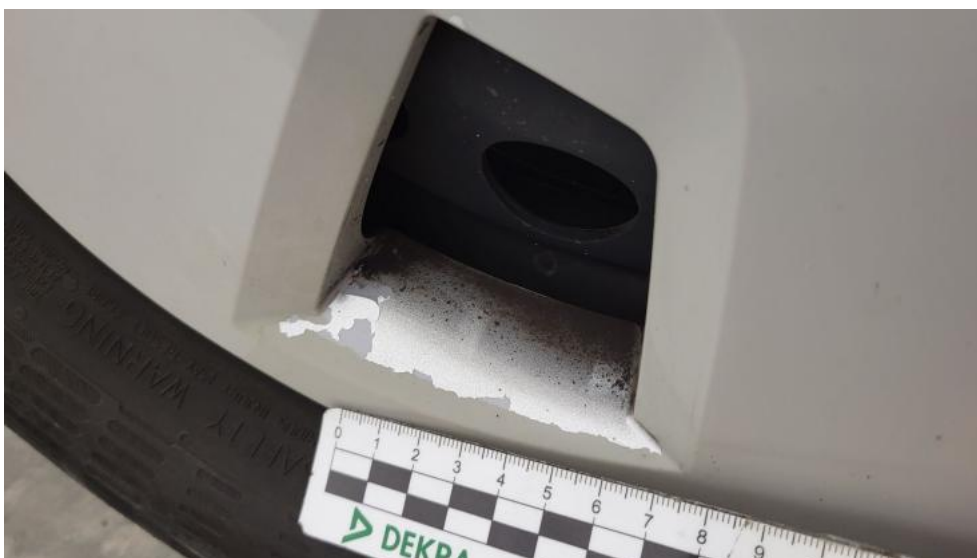
Photo 48.
Kołpak przedni P - Rysa/odprysk 1

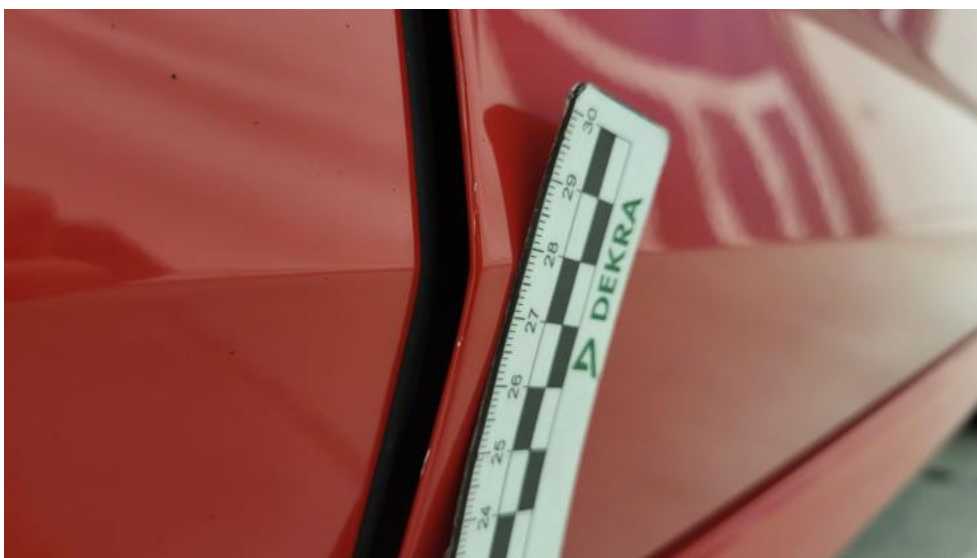
Photo 52.

Drzwi przednie P() - Rysa/odprysk 3

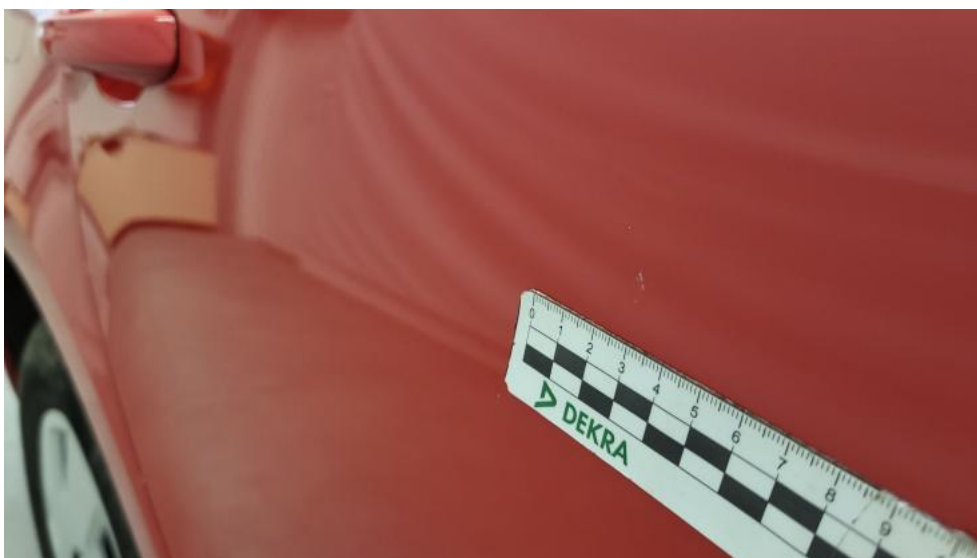
Photo 54.

Drzwi tylne P - Rysa/odprysk 1

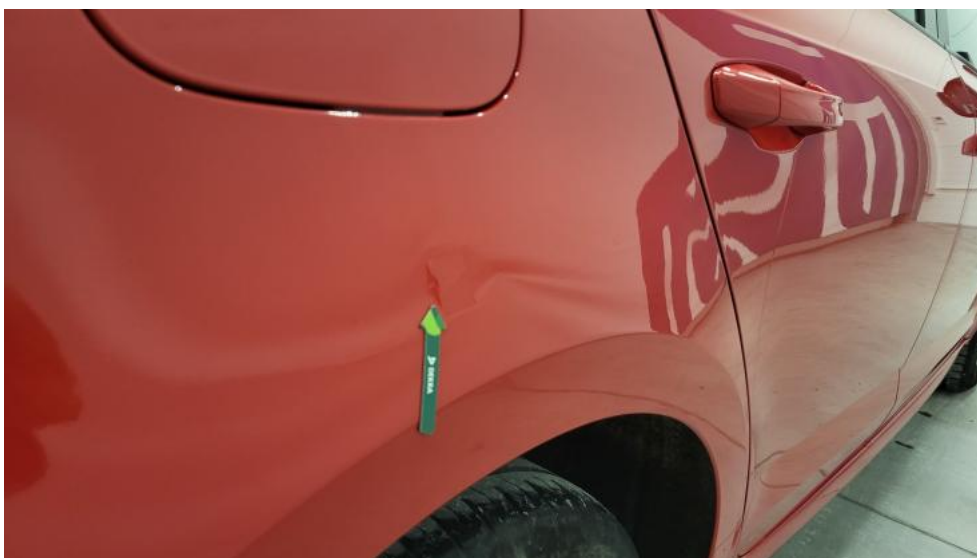
Photo 56.
Błotnik tylny P / Ściana boczna P - Wgniecenie/odkształcenie 1

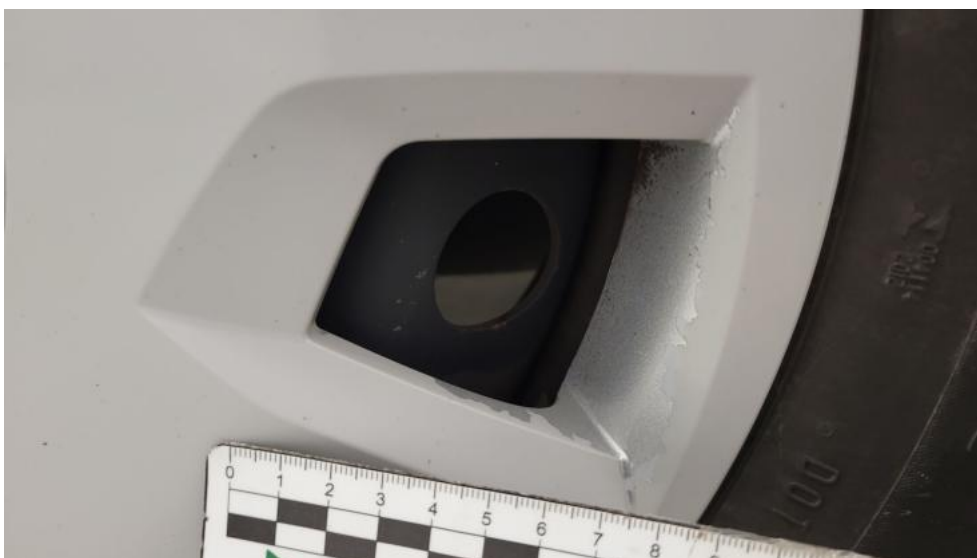
Photo 60.

Kołpak tylny P - Rysa/odprysk 2

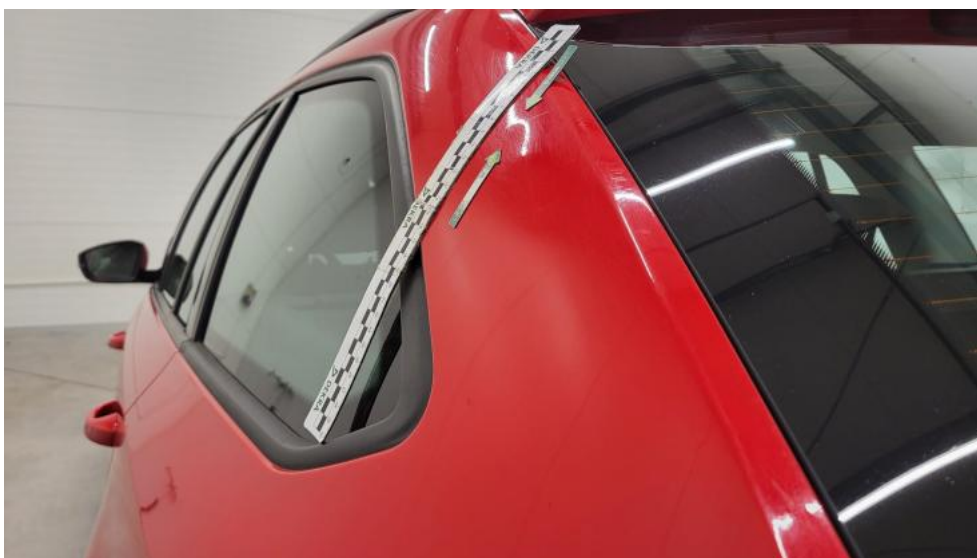
Photo 66.

Błotnik tylny L / Ściana boczna L - Wgniecenie/odkształcenie 1

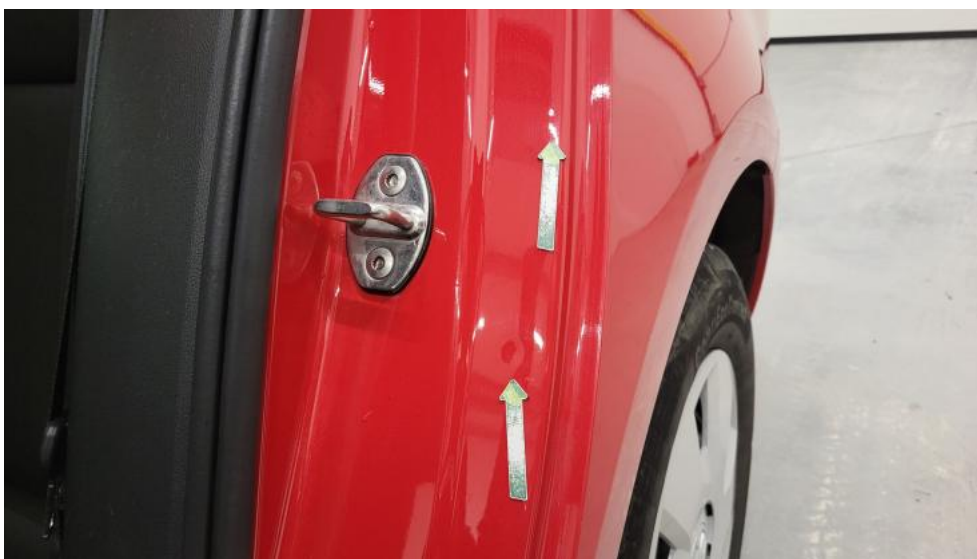
Photo 67.

Błotnik tylny L / Ściana boczna L - Wgniecenie/odkształcenie 2

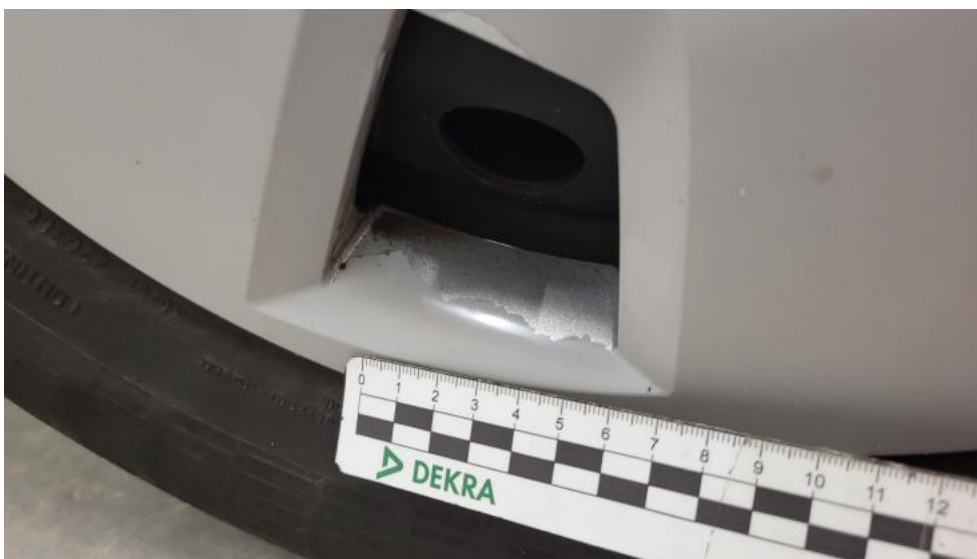
Photo 69.

Kołpak tylny L - Rysa/odprysk 1

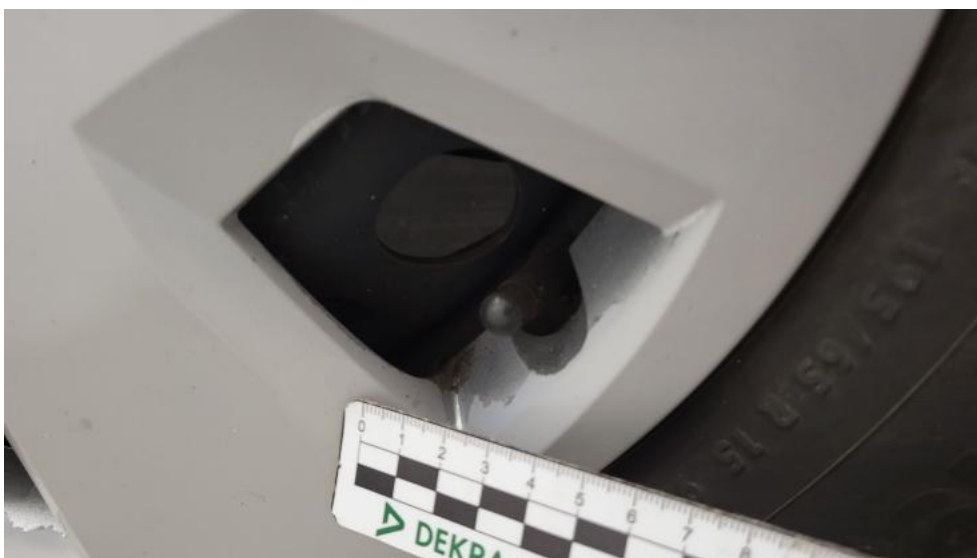
Photo 70.

Kołpak tylny L - Rysa/odprysk 2

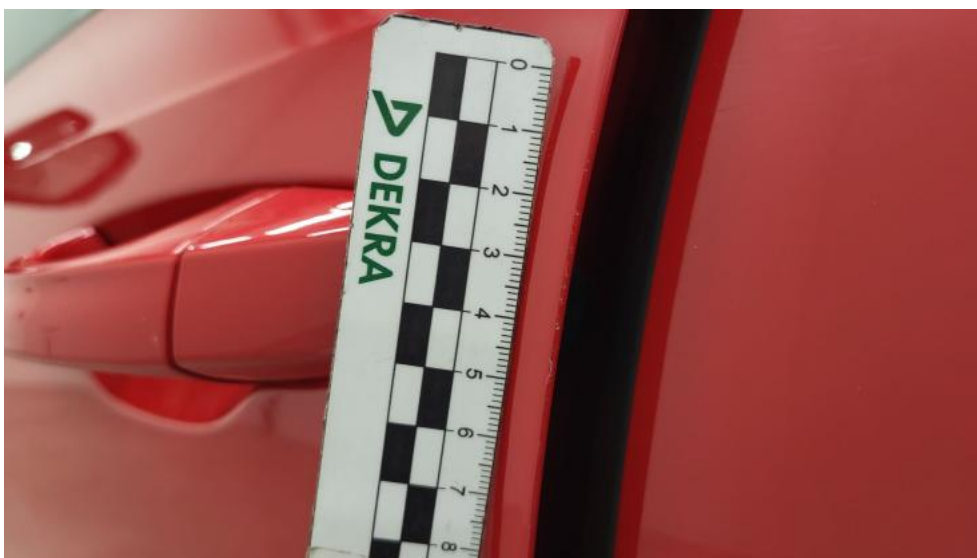
Photo 72.

Drzwi przed L - Rysa/odprysk 2

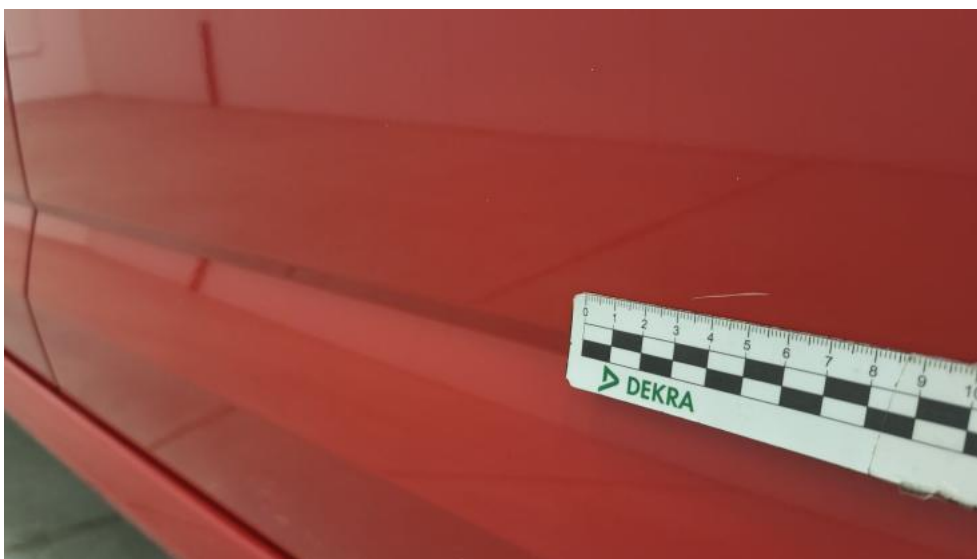
Photo 73.
Drzwi tylne L - Rysa/odprysk 1

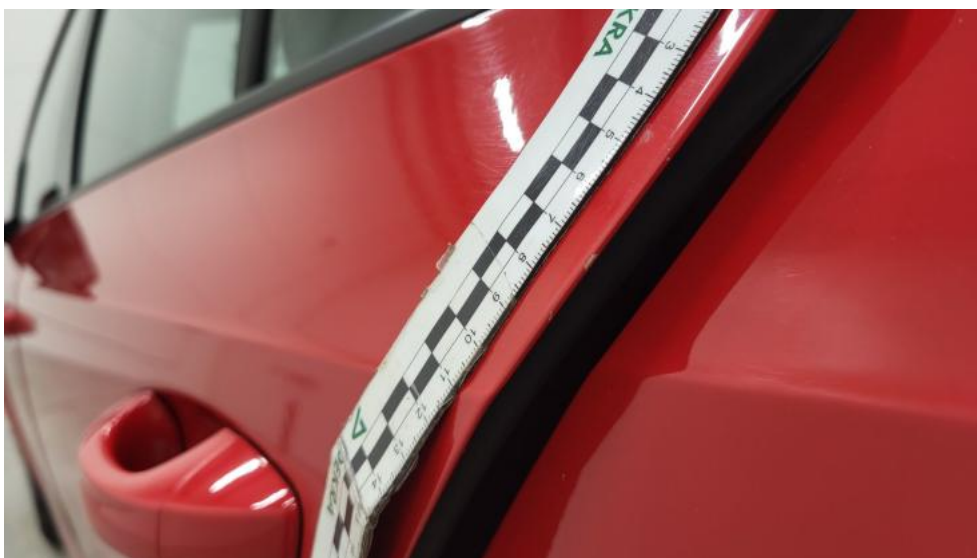
Photo 74.
Drzwi tylne L - Rysa/odprysk 2

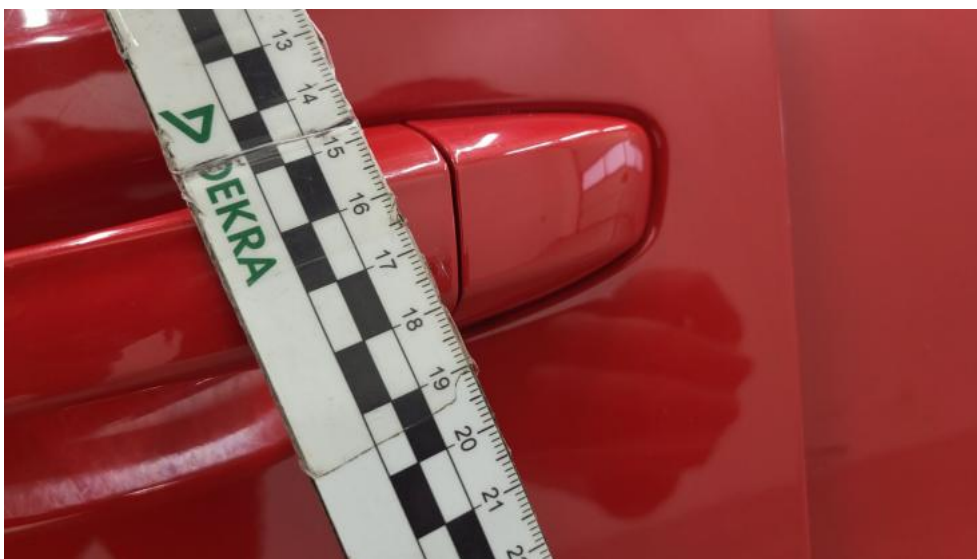
Photo 75.
Klamka drzwi prz L - Rysa/odprysk 1

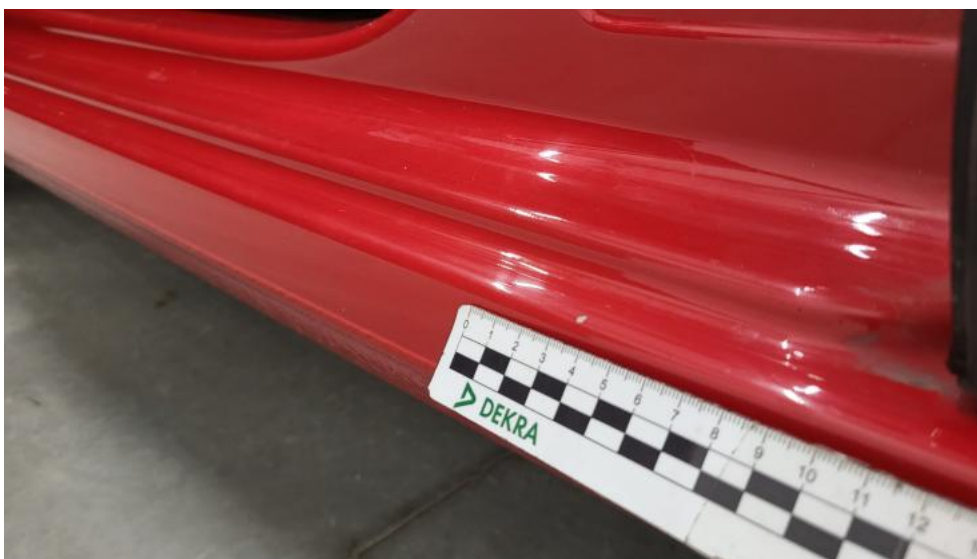
Photo 77.
Próg L - Rysa/odprysk 2

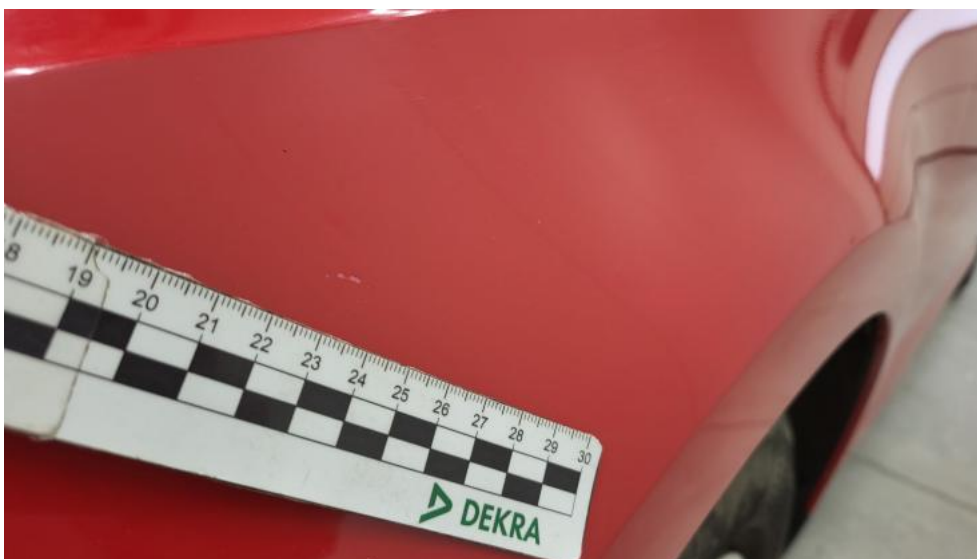
Photo 79.

Błotnik przedni L - Rysa/odprysk 1

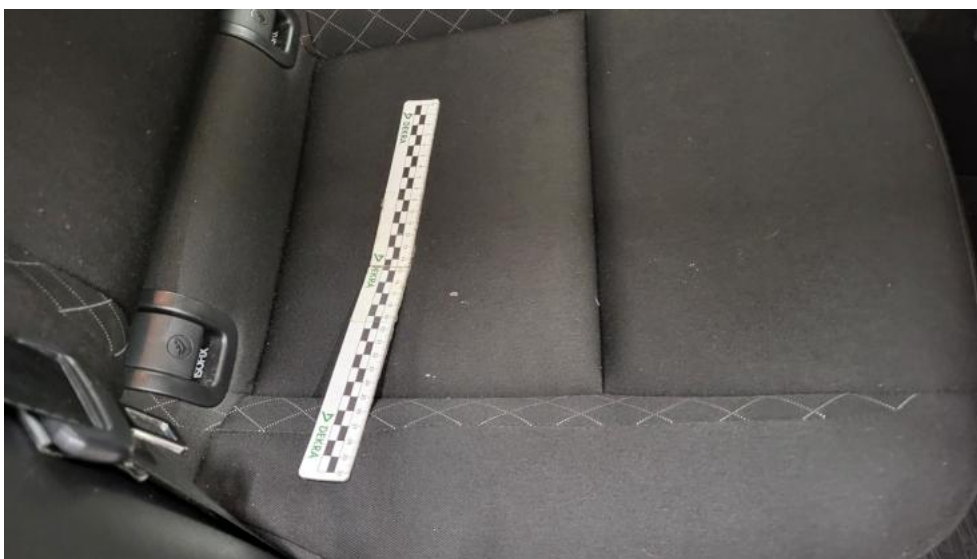
Photo 85.
Kanapa tyl. - Inne 1

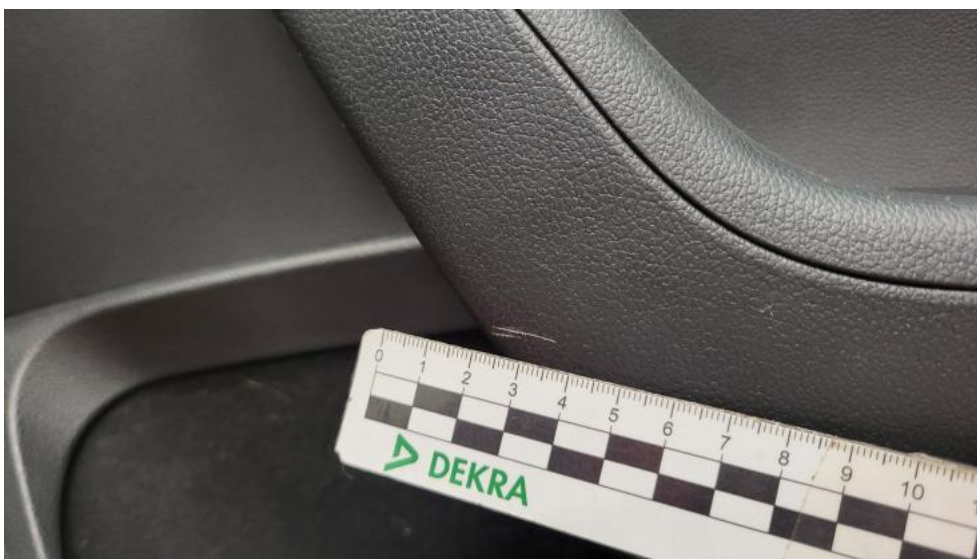
Photo 87.
Uchwyt drzwi prze P - Rysa/odprysk 1

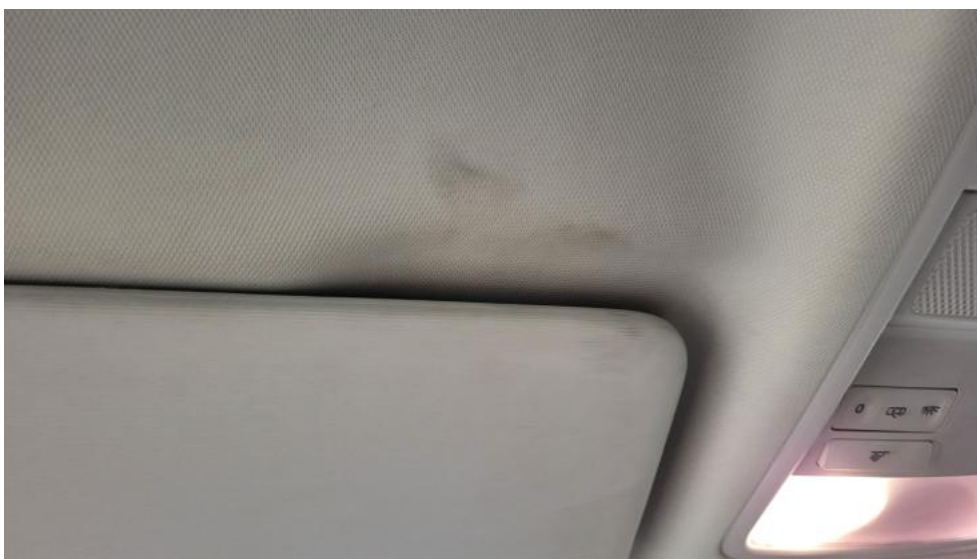
Photo 89.
Podsufitka - Inne 1
