DEKRA's commission No. : PKOL(W)/LODZ/67094/24/08/30
 commission/ damage No. : 05843/EO/21
 Date of commission: 30-08-2024

Vehicle data

Description of the technical condition

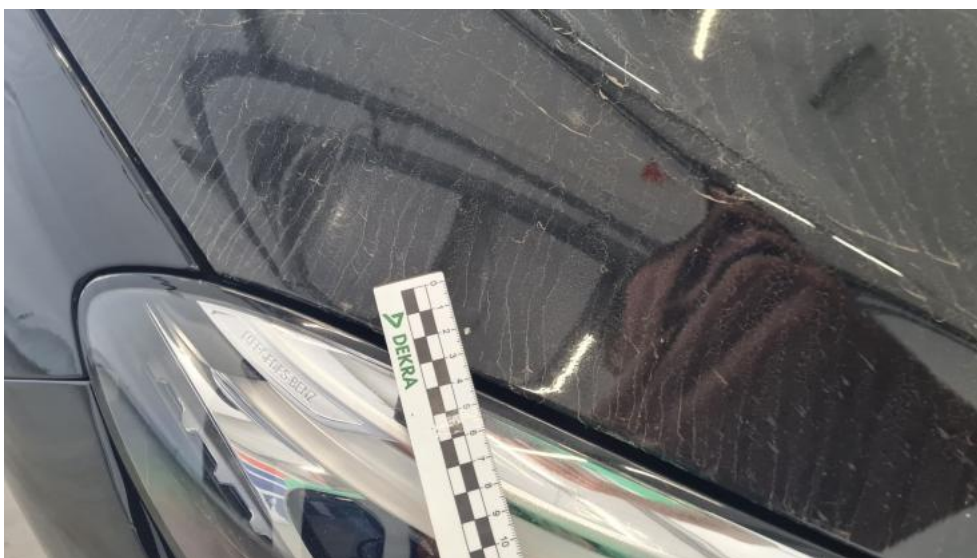
Photo 38.
Pokrywa komory silnika - Rysa/odprysk 1

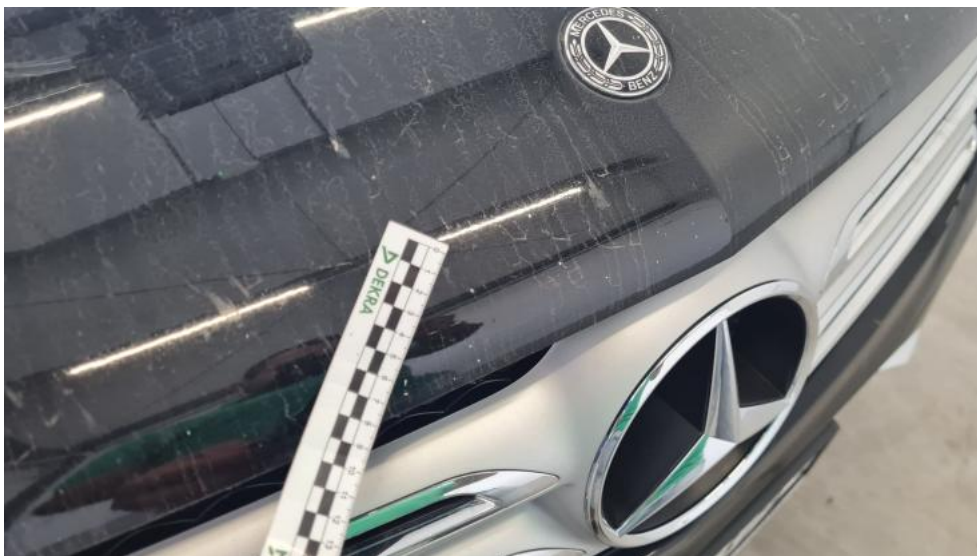
Photo 39.
Pokrywa komory silnika - Rysa/odprysk 2

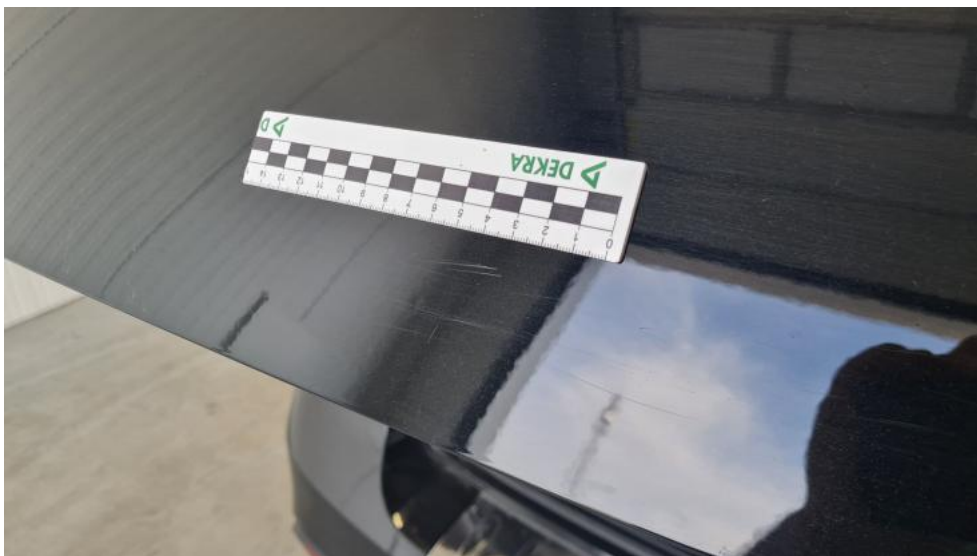
Photo 53.
Pokrywy bagażnika - Rysa/odprysk 1

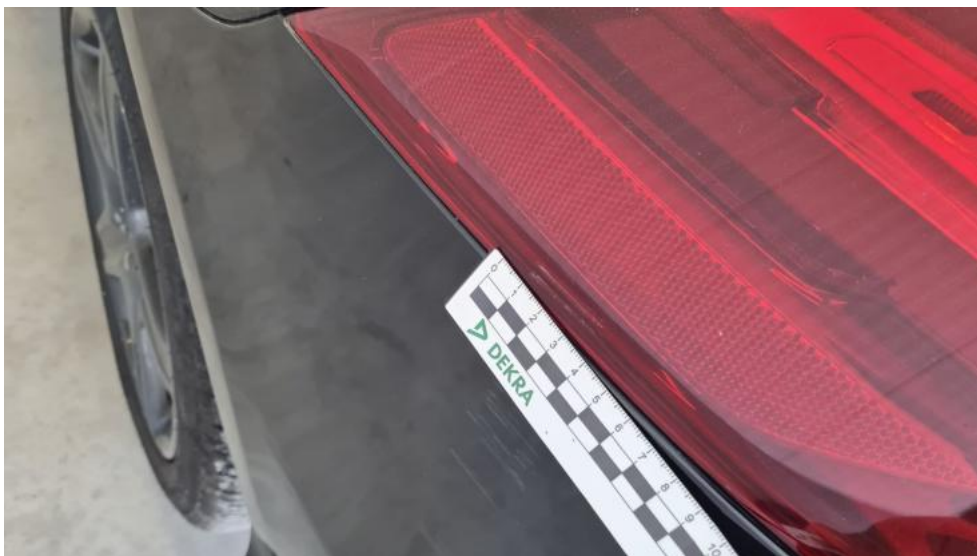
Photo 59.

Lampa tylna zew L - Rysa/odprysk 1

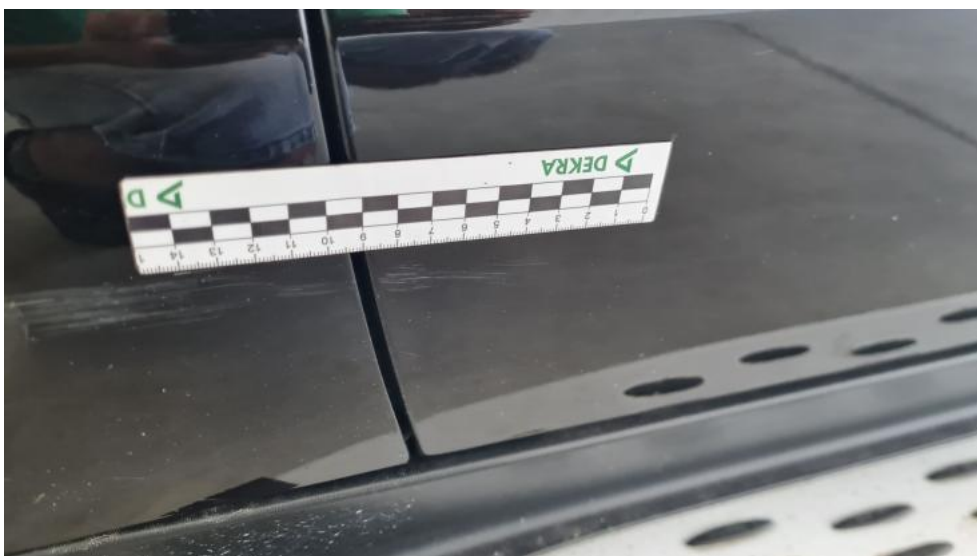
Photo 62.
Drzwi przed L - Rysa/odprysk 2

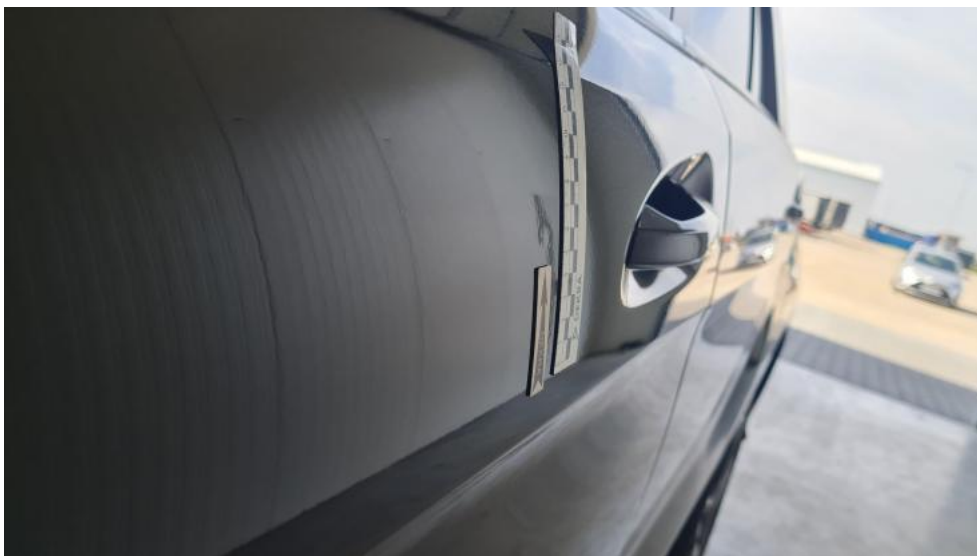
Photo 63.
Drzwi przed L - Wgniecenie/odkształcenie 1

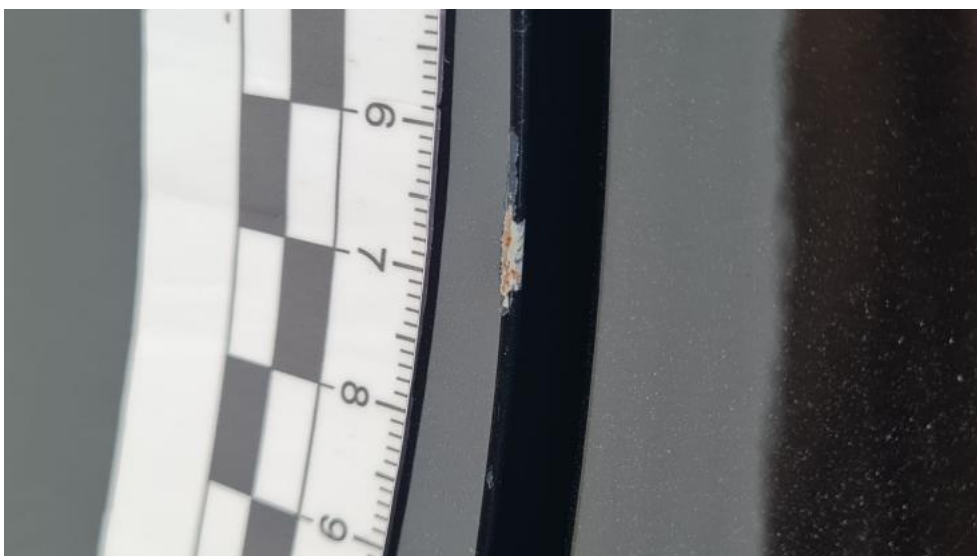
Photo 64.
Drzwi przed L - Inne 1

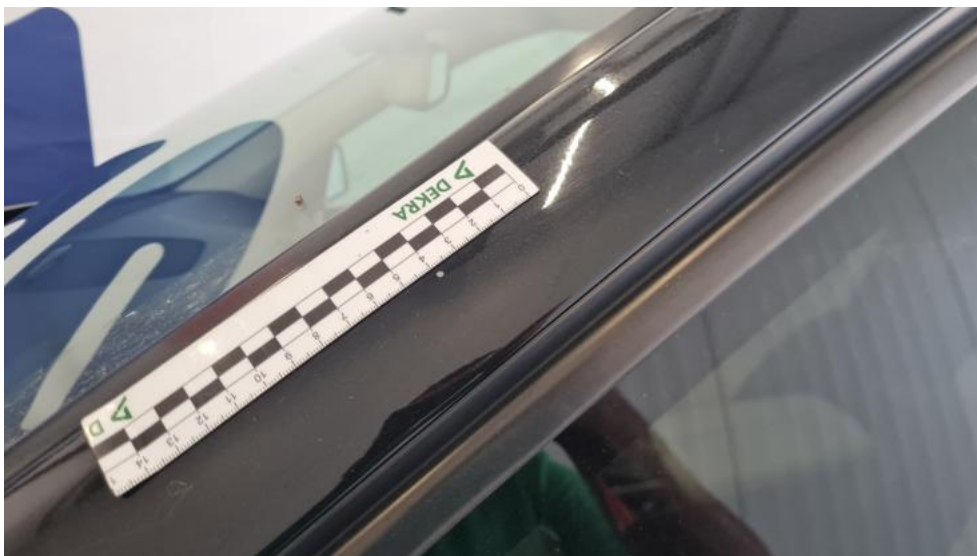
Photo 67.
Stupek przedni L - Rysa/odprysk 1

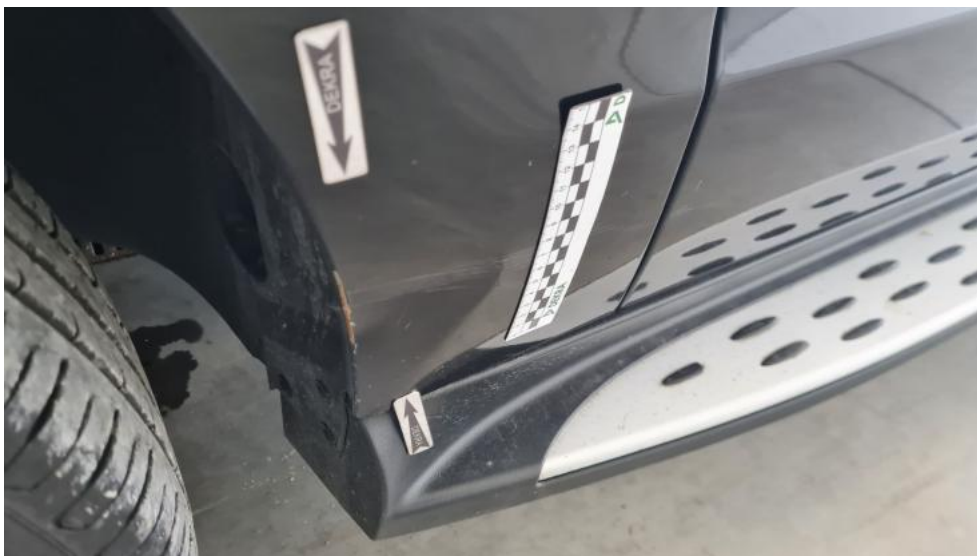
Photo 69.
Błotnik przedni L - Wgniecenie/odkształcenie 1

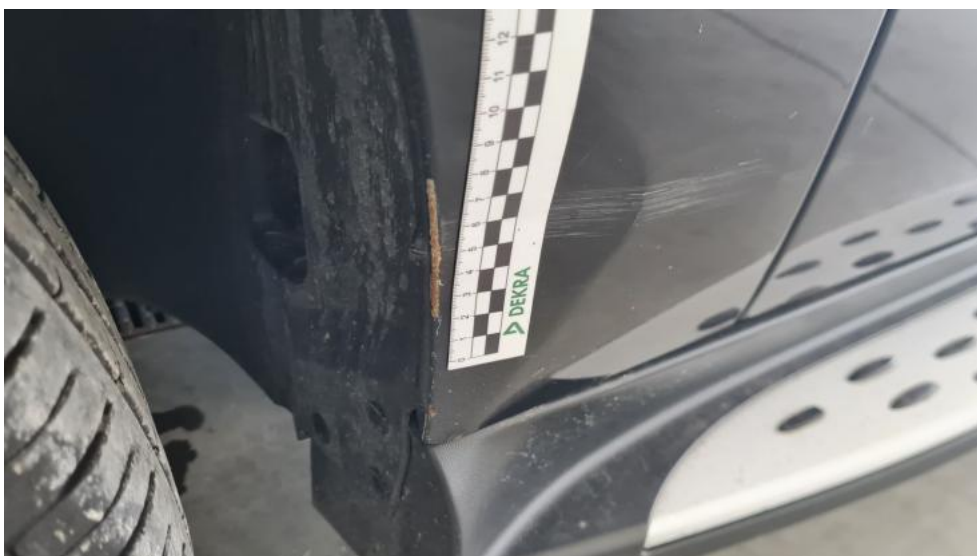
Photo 70.
Błotnik przedni L - Inne 1

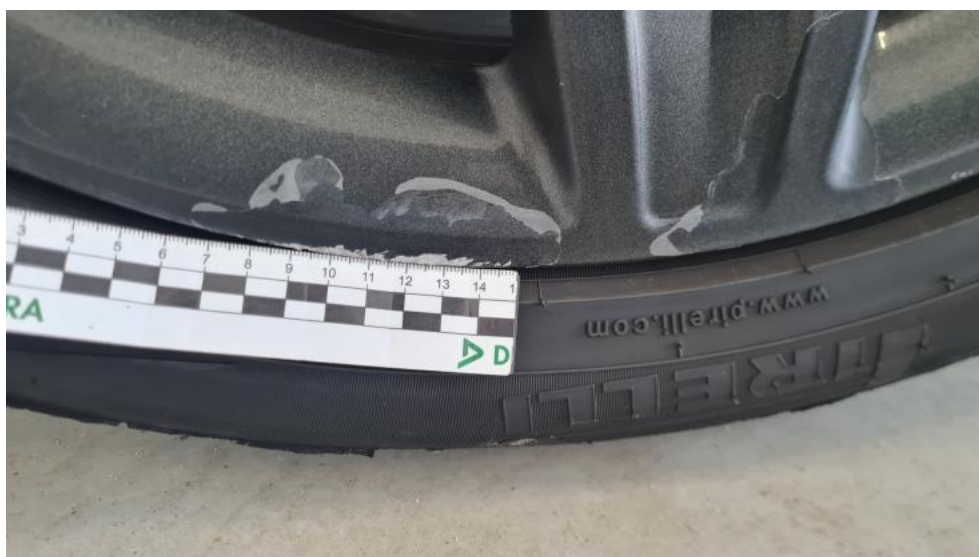
Photo 71.
Felga Aluminiowa przednia L - Rysa/odprysk 1

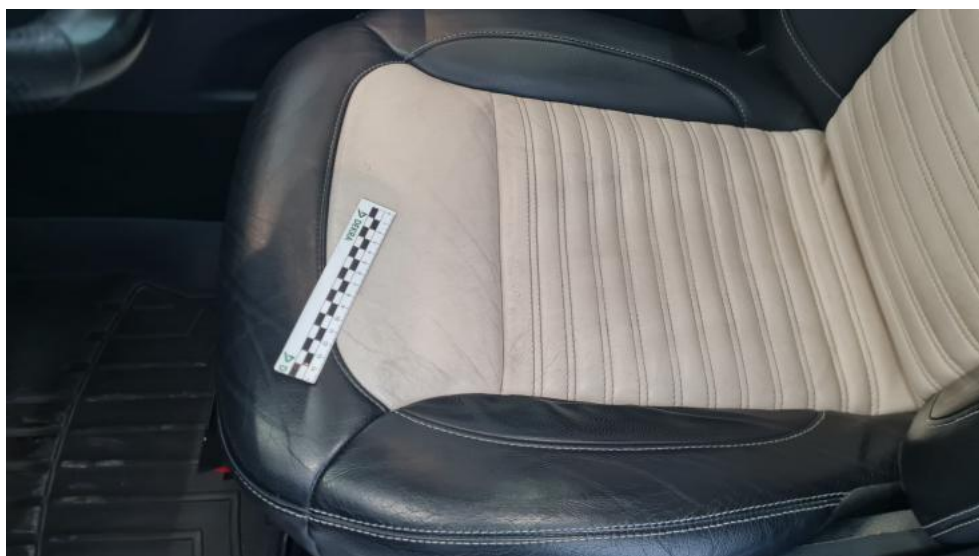
Photo 72.
Fotel prz. lew. - Inne 1
