Nr zlecenia DEKRA: PKOL(W)/LODZ/83840/24/10/29
Nr zlecenia/szkody: 22/016986
Data zlecenia: 29-10-2024

Grupa obiektów (Eurotax)	samochody osobowe
Kod EC (Eurotax)	0123825
Producent	BMW
Model	Seria 5 [G30/F90] 16-20
Typ/wersja	520d xDrive M Sport sport-aut
Rodzaj nadwozia	sedan
Liczba drzwi/liczba miejsc	4/5
Masa własna [kg]	1620
Dopuszczalna masa całkowita [kg]	2325
Rozstaw osi 1/2	2975
Rodzaj silnika	z zapłonem samoczynnym
Doładowanie	turbosprężarka z chłodnicą powietrza
Układ oczyszczana spalin	DPF
Norma czystości spalin	EURO 6
Pojemność silnika [ccm]	1995
Moc silnika [KM/kW]	190/140
Skrzynia biegów	automatyczna 8-biegowa
Nr rejestracyjny	SK271XN
VIN	WBAJC51030WB86900
Data 1. rejestracji	15-02-2018
Data nast. bad. techn.	23-02-2025
Stan licznika [km]	252 425 (odczytany)
Kolor nadwozia/rodzaj powłoki	czarny/METALIK

Rzecznawca DEKRA:
Kacper Sosnowski (NEW)
mgr inż. Andrzej Szymkowiak

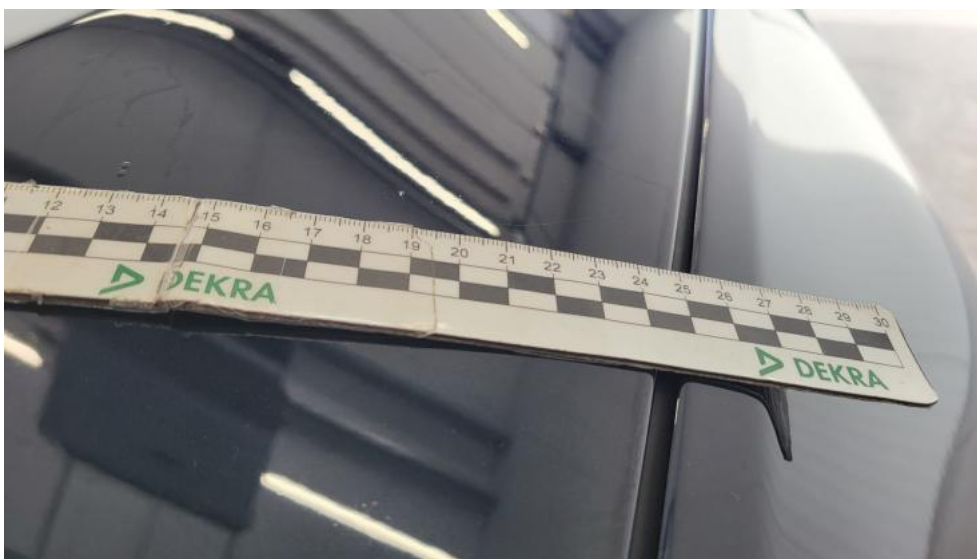
Fot. 49.
Pokrywa komory silnika - Rysa/odprysk 1

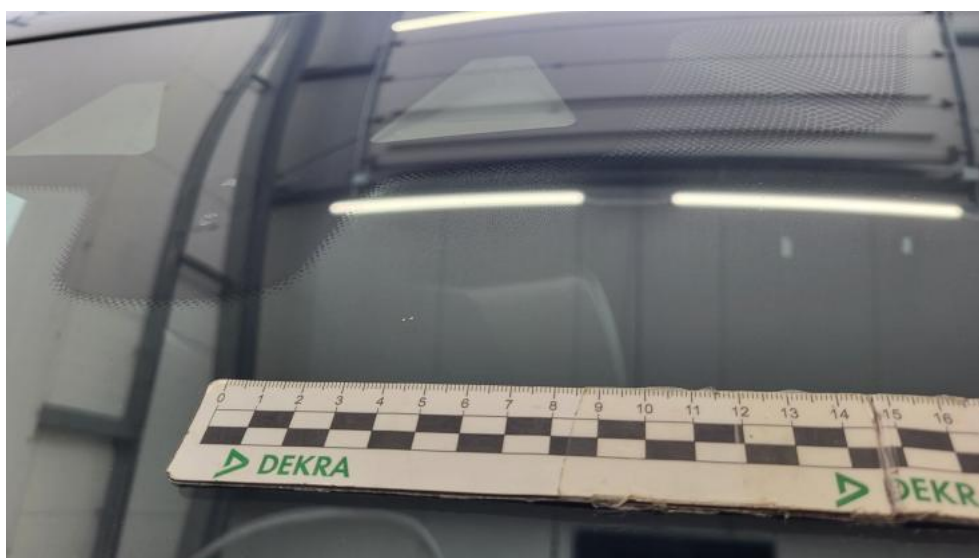
Fot. 54.
Szyba czołowa - Rysa/odprysk 2

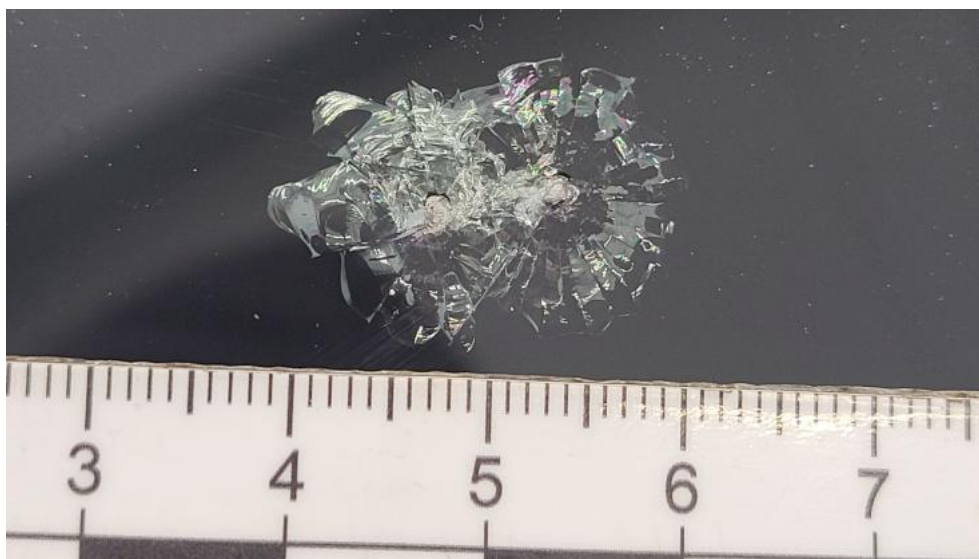
Fot. 55.
Szyba czołowa - Pęknięcie/rozerwanie 1

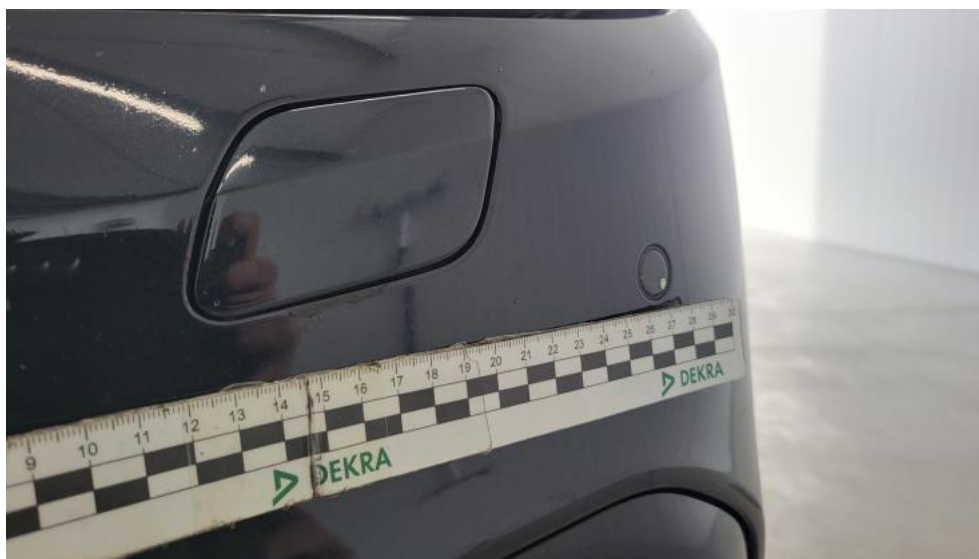
Fot. 59.
Zderzak - Rysa/odprysk 2

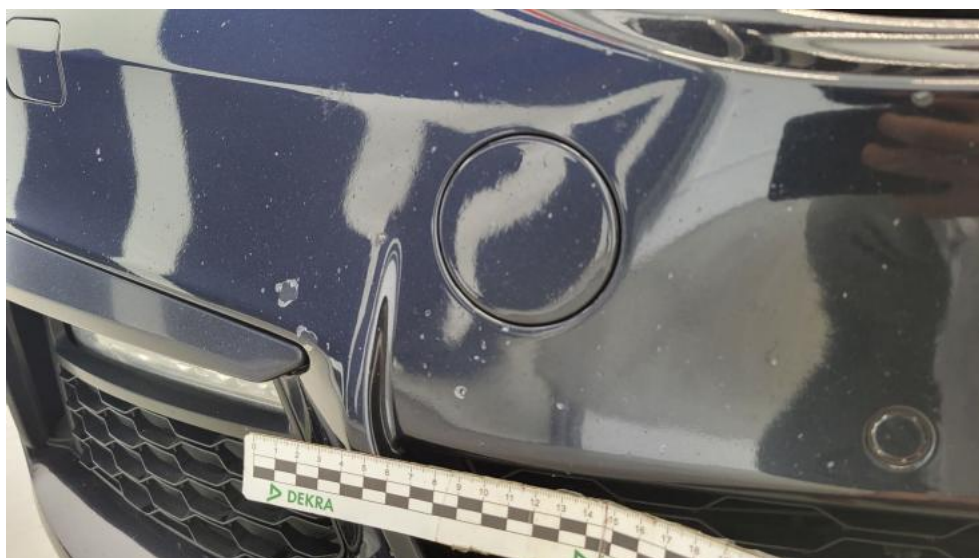
Fot. 60.
Zderzak() - Rysa/odprysk 3

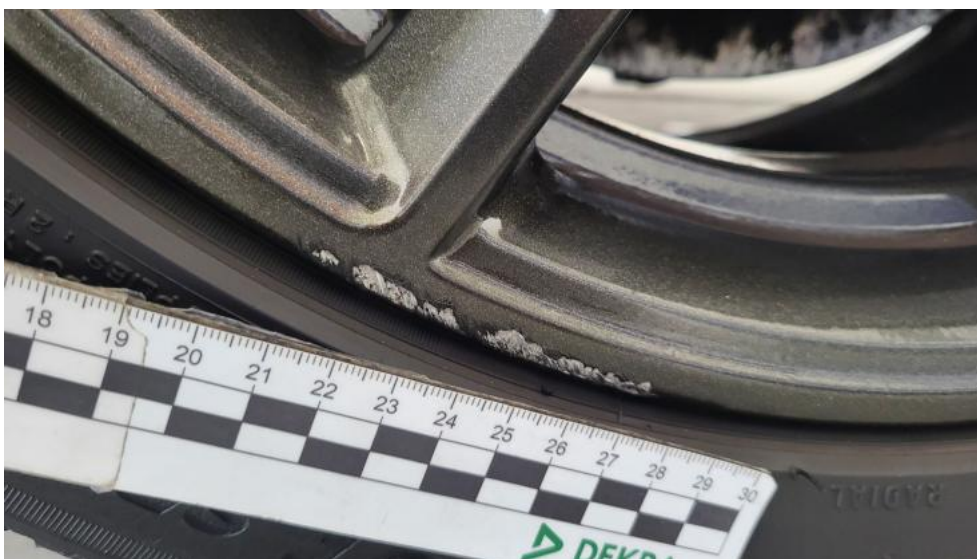
Fot. 61.
Felga aluminiowa przednia P - Rysa/odprysk 1

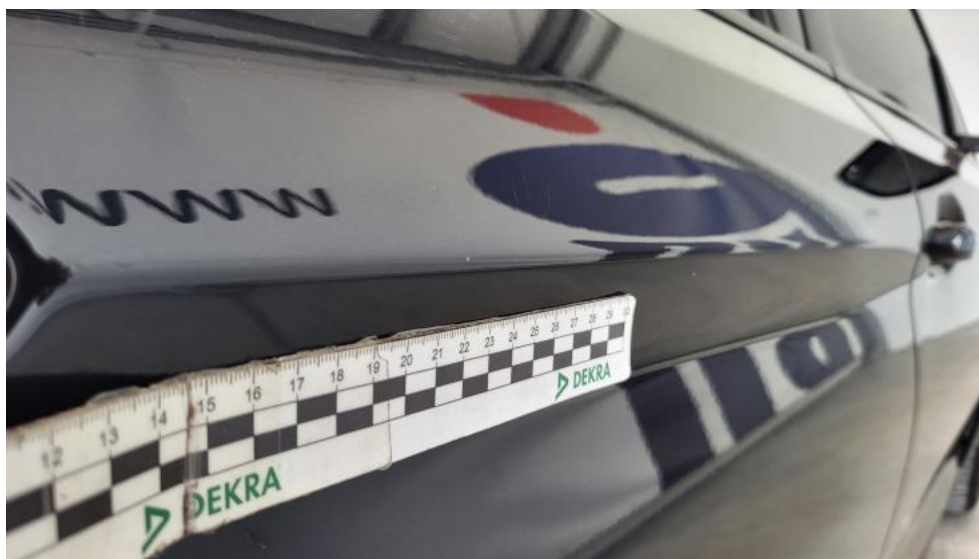
Fot. 63.
Drzwi tylne P - Rysa/odprysk 1

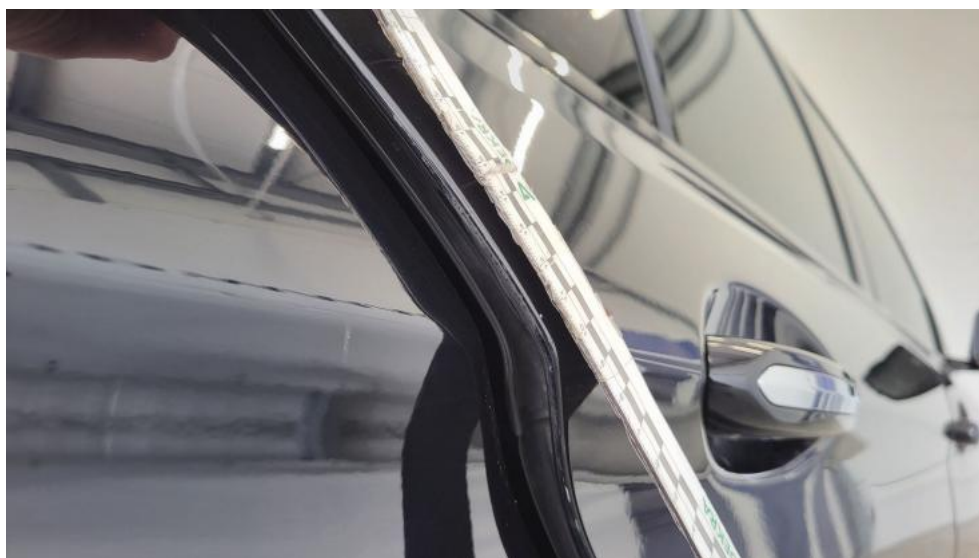
Fot. 64.
Drzwi tylne P - Rysa/odprysk 2

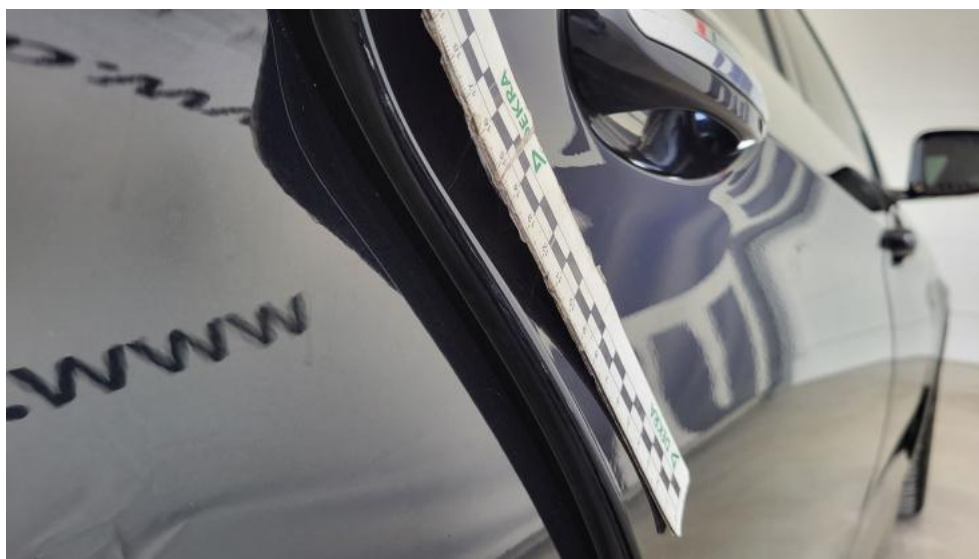
Fot. 65.
Drzwi tylne P() - Rysa/odprysk 3

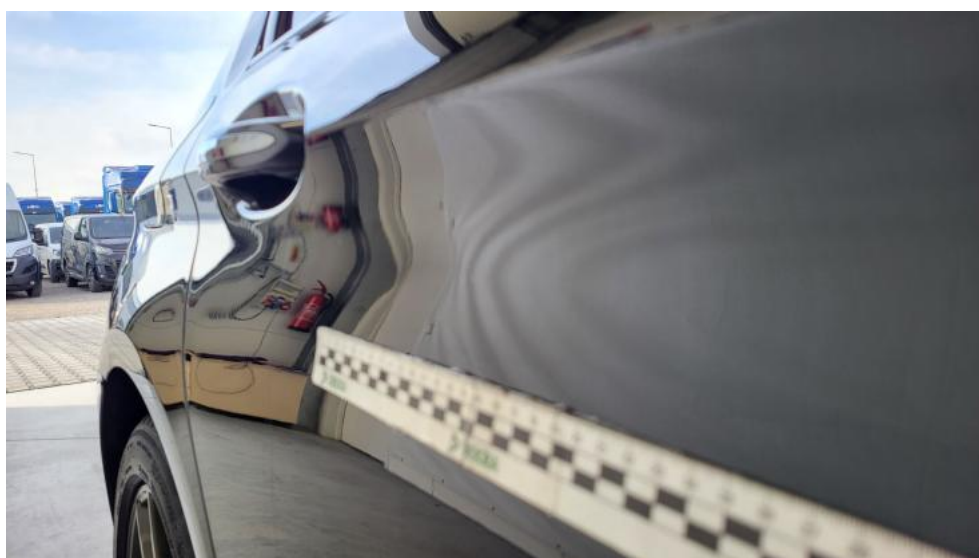
Fot. 66.
Drzwi tylne P - Wgniecenie/odkształcenie 1

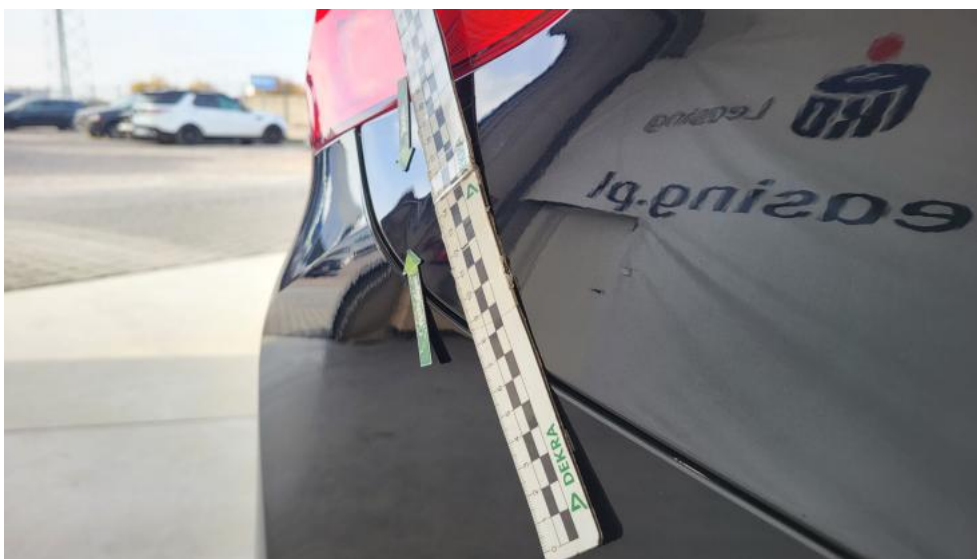
Fot. 69.
Błotnik tylny P / Ściana boczna P - Wgniecenie/odkształcenie 1

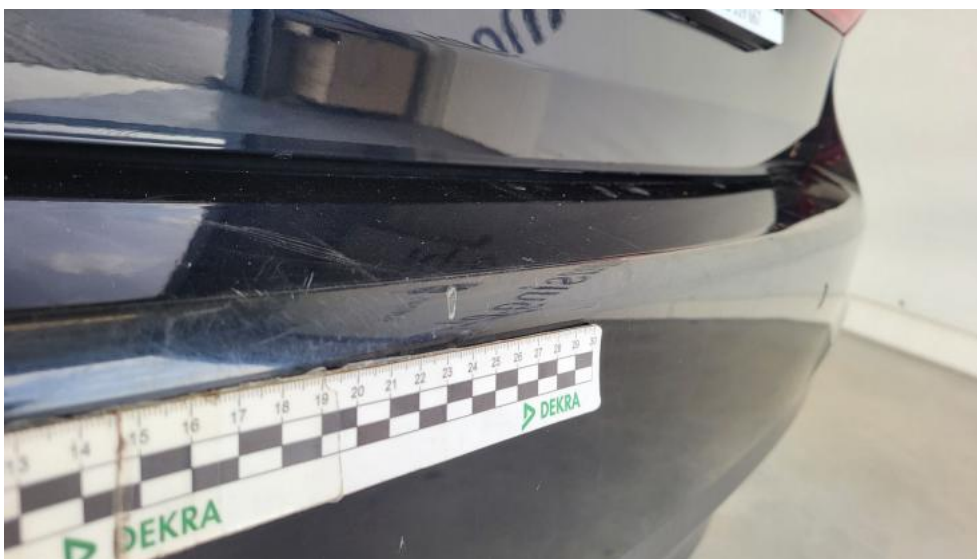
Fot. 75.
Zderzak tylny() - Rysa/odprysk 3

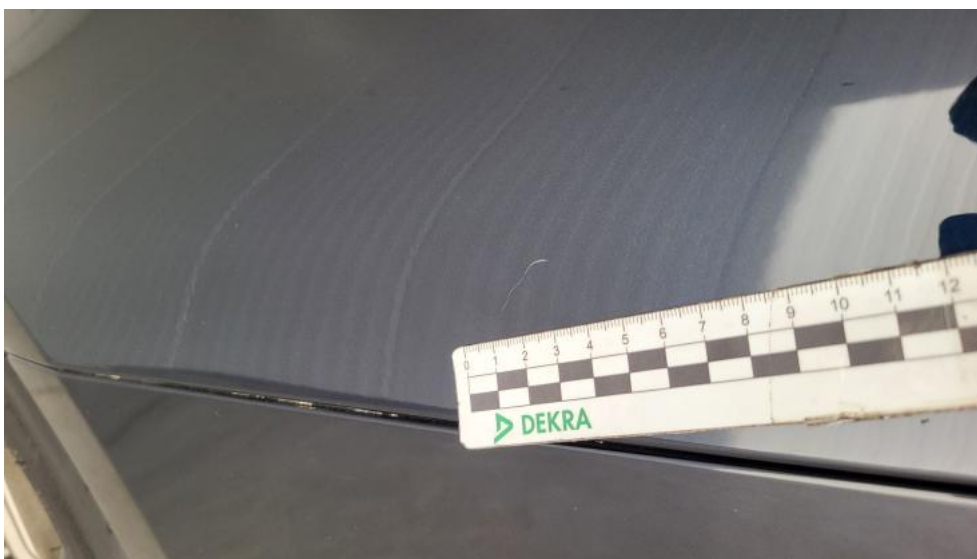
Fot. 77.
Błotnik tylny L / Ściana boczna L - Rysa/odprysk 1

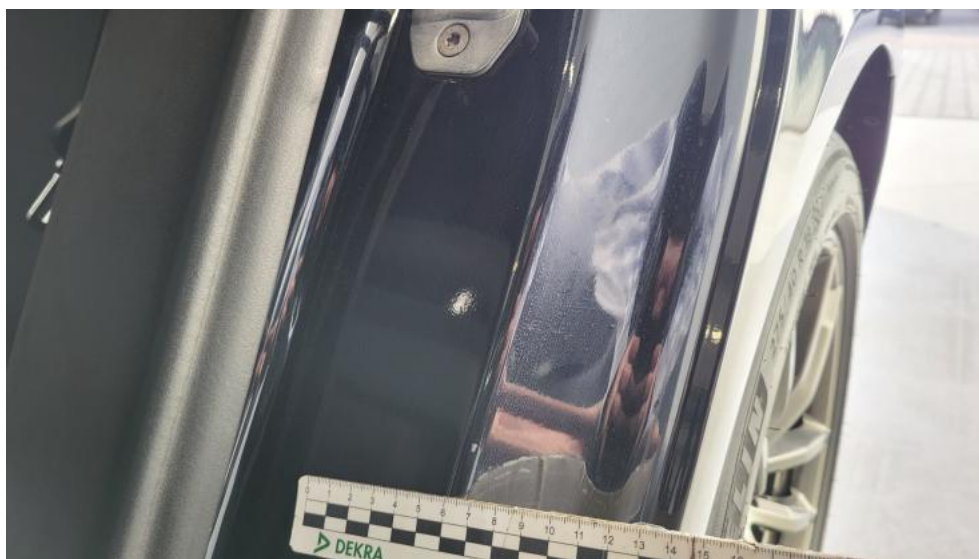
Fot. 79.
Błotnik tylny L / Ściana boczna L() - Rysa/odprysk 3

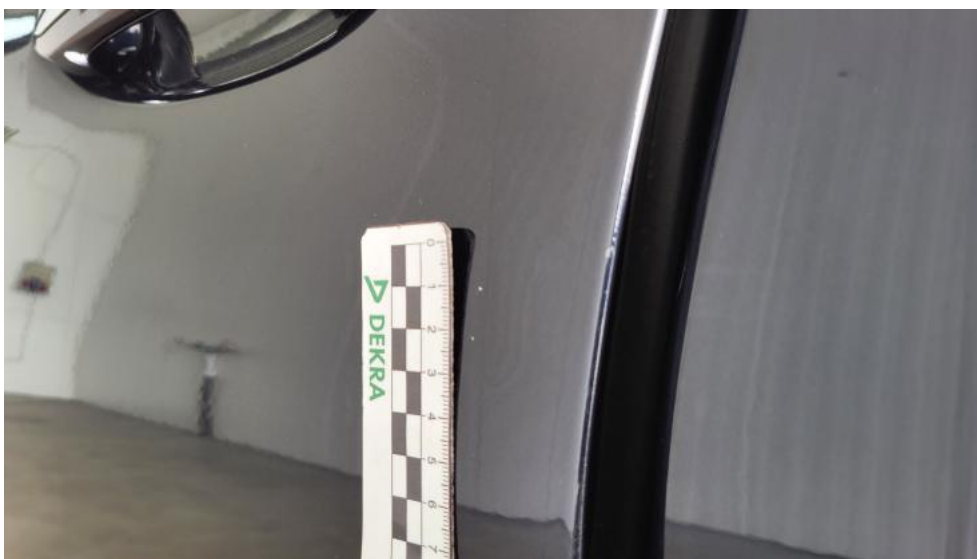
Fot. 83.
Drzwi przed L - Rysa/odprysk 2

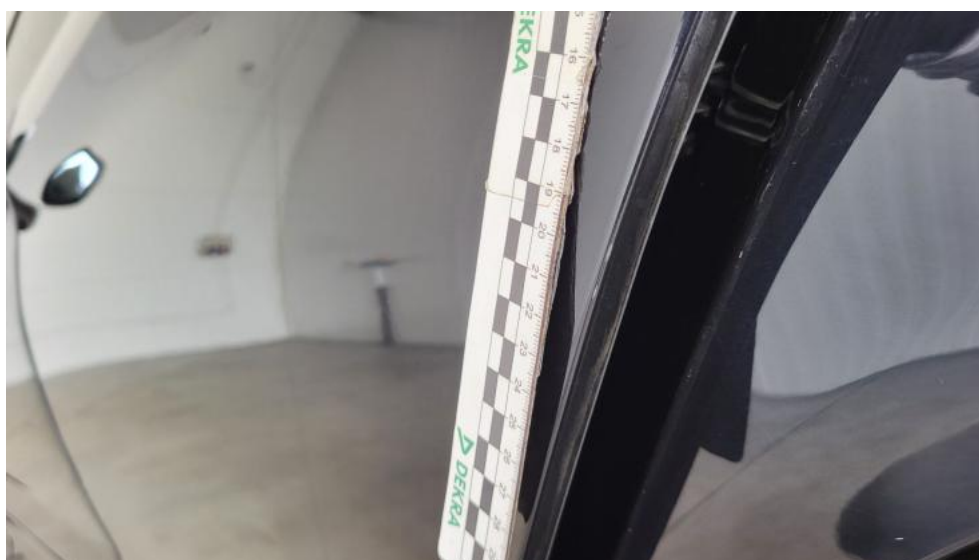
Fot. 86.
Drzwi tylne L - Rysa/odprysk 1

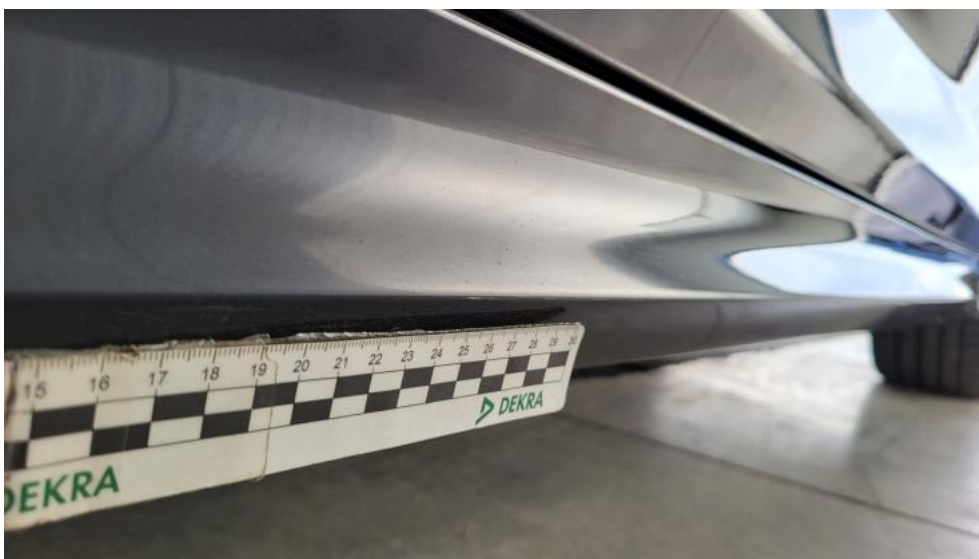
Fot. 87.
Próg L - Rysa/odprysk 1

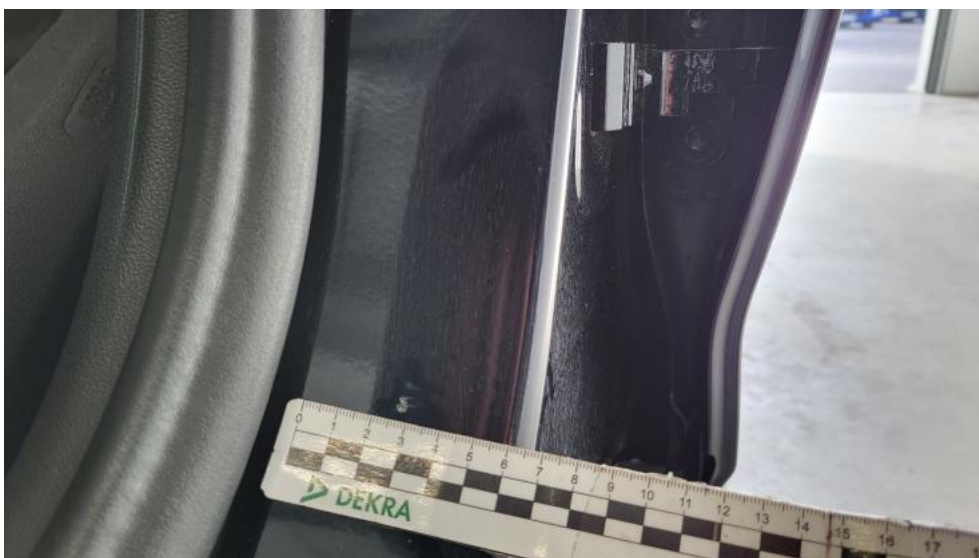
Fot. 88.
Słupek środkowy L - Rysa/odprysk 1

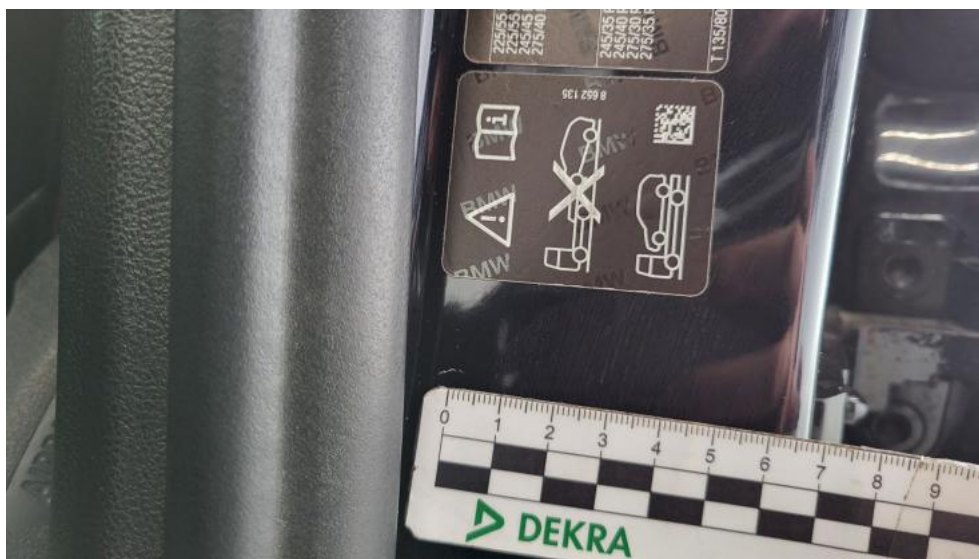
Fot. 89.
Słupek środkowy L - Rysa/odprysk 2

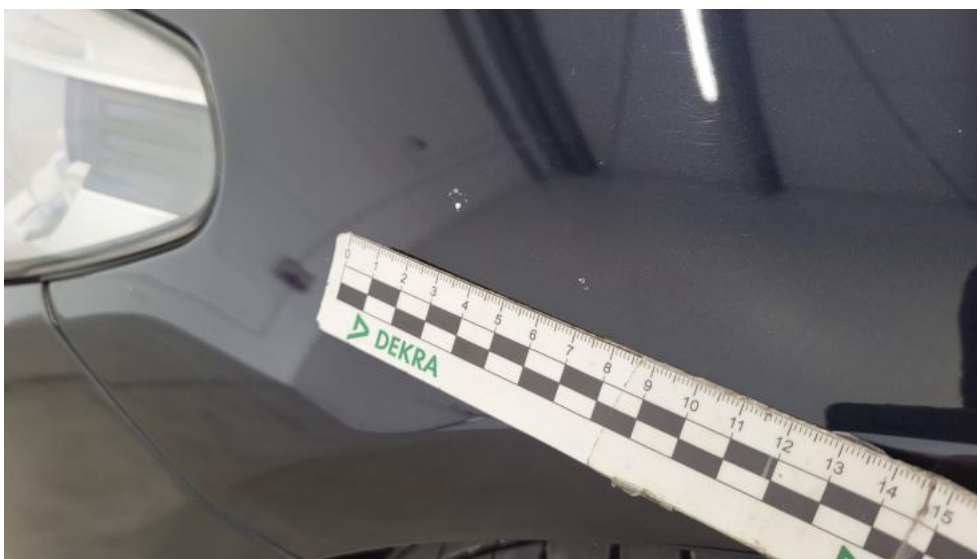
Fot. 91.
Błotnik przedni L - Rysa/odprysk 1

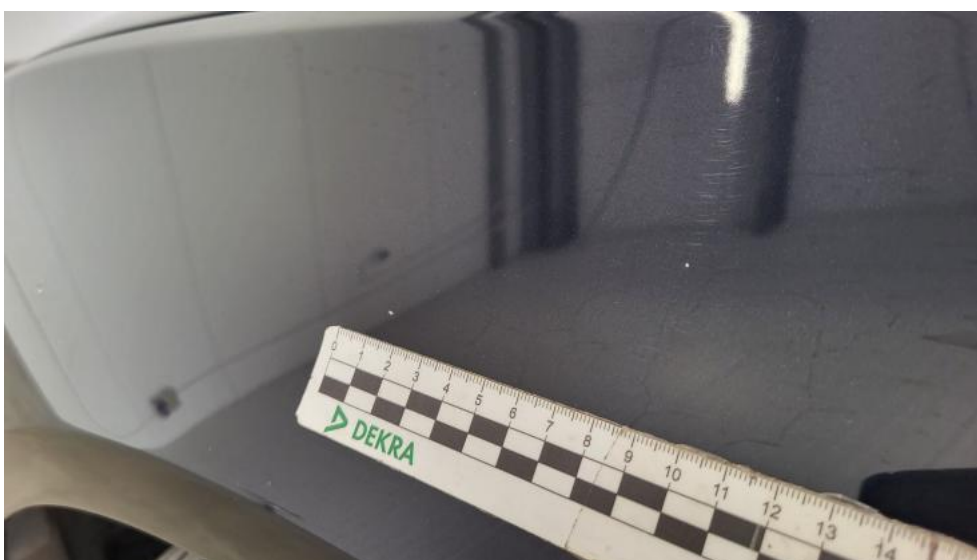
Fot. 92.
Błotnik przedni L - Rysa/odprysk 2

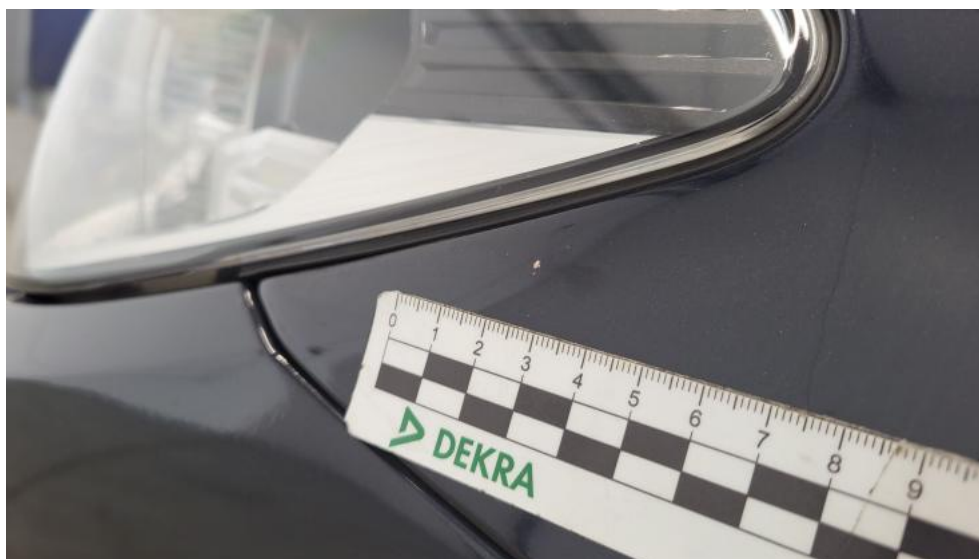
Fot. 93.
Błotnik przedni L() - Rysa/odprysk 3

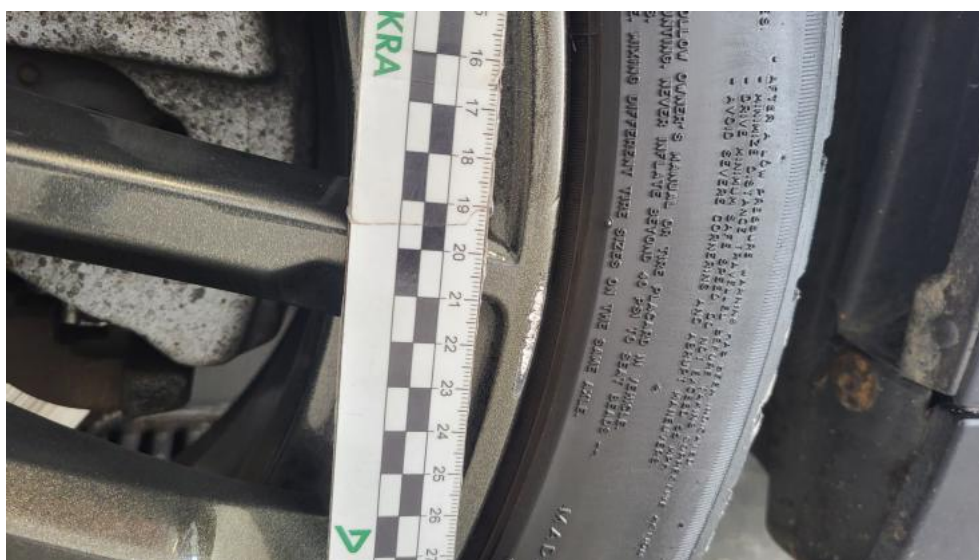
Fot. 94.
Felga Aluminiowa przednia L - Rysa/odprysk 1

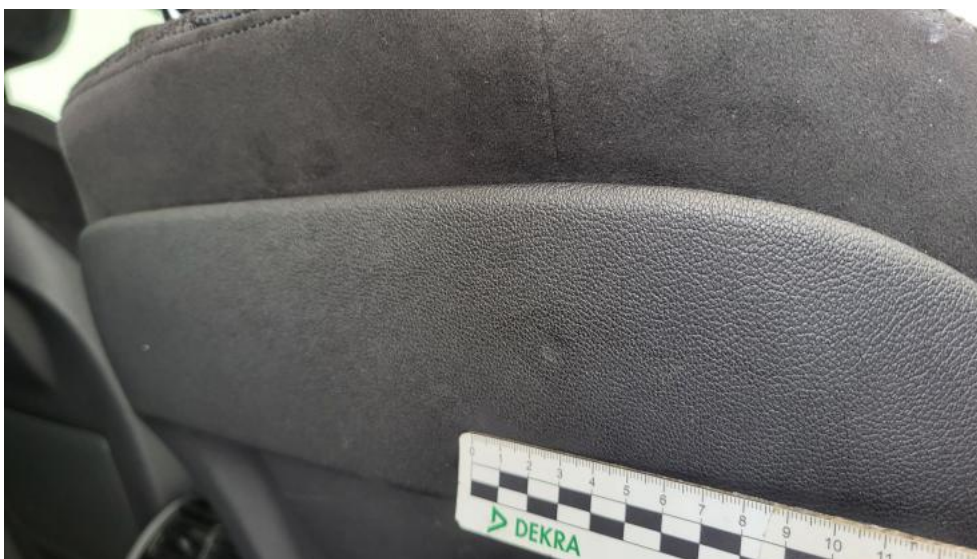
Fot. 95.

Fotel prz. praw. - Wgniecenie/odkształcenie 1
