Nr zlecenia DEKRA: PKOL(W)/LODZ/78809/24/10/11
Nr zlecenia/szkody: B/O/SZ/2017/10/0015
Data zlecenia: 11-10-2024

Dane pojazdu

Grupa obiektów (Eurotax)	samochody terenowe
Kod EC (Eurotax)	0086506
Producent	KIA
Model	Sportage 10-14
Typ/wersja	Sportage 2.0 XL
Rodzaj nadwozia	KOM
Liczba drzwi/liczba miejsc	5/5
Masa własna [kg]	1525
Dopuszczalna masa całkowita [kg]	2030
Rozstaw osi 1/2	2640
Rodzaj silnika	z zapłonem iskrowym
Układ oczyszczana spalin	katalizator trójdrożny
Pojemność silnika [ccm]	1998
Moc silnika [KM/kW]	163/120
Skrzynia biegów	manualna 5-biegowa
Nr rejestracyjny	ZK5861E
VIN	U5YPC811CCL100399
Data 1. rejestracji	23-11-2011
Data nast. bad. techn.	18-10-2024
Rok produkcji	2011 (rok produkcji został zweryfikowany z zewnętrzną bazą danych)
Stan licznika [km]	443 319 (odczytany)
Kolor nadwozia/rodzaj powłoki	grafitowy/METALIK

DOKUMENTACJA FOTOGRAFICZNA

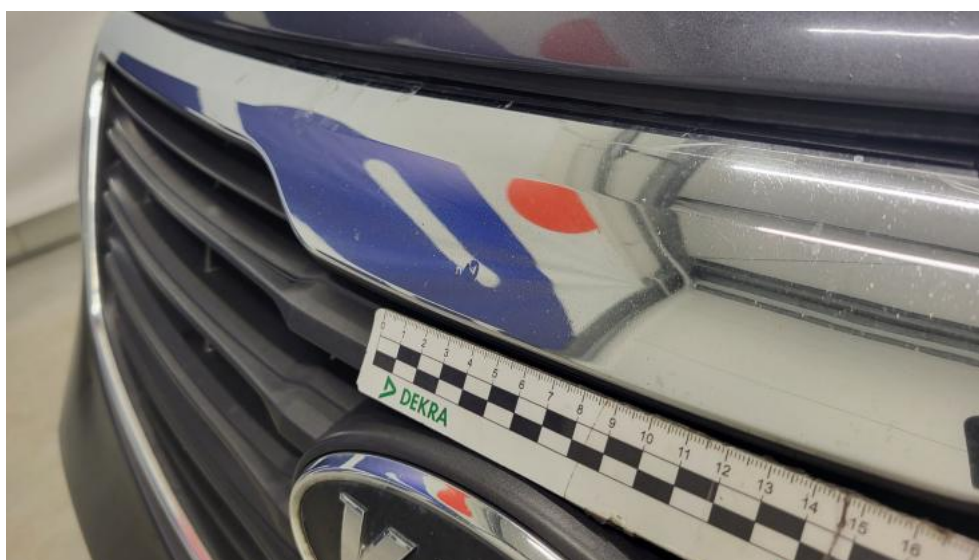
Fot. 42.
Atrapa przednia - Wgniecenie/odkształcenie 1

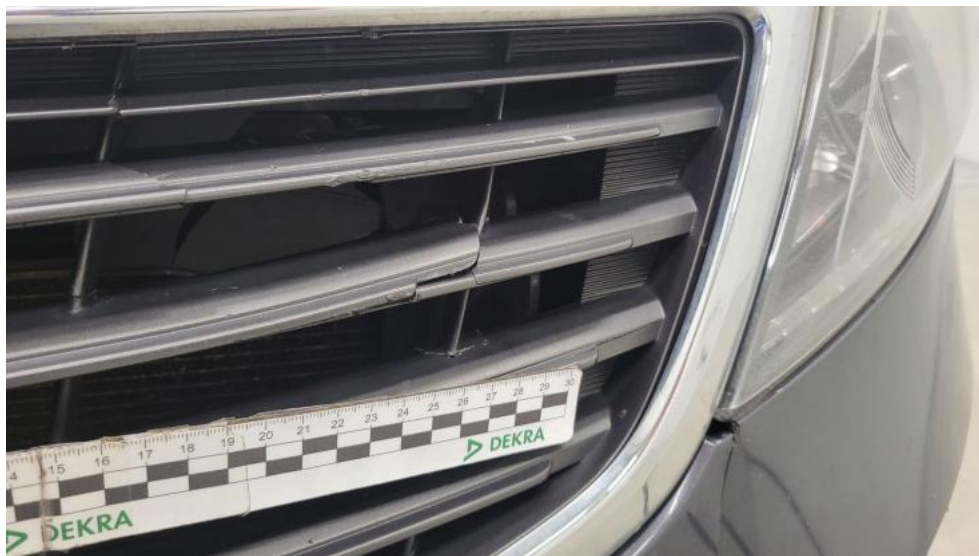
Fot. 43.
Atrapa przednia - Pęknięcie/rozerwanie 1

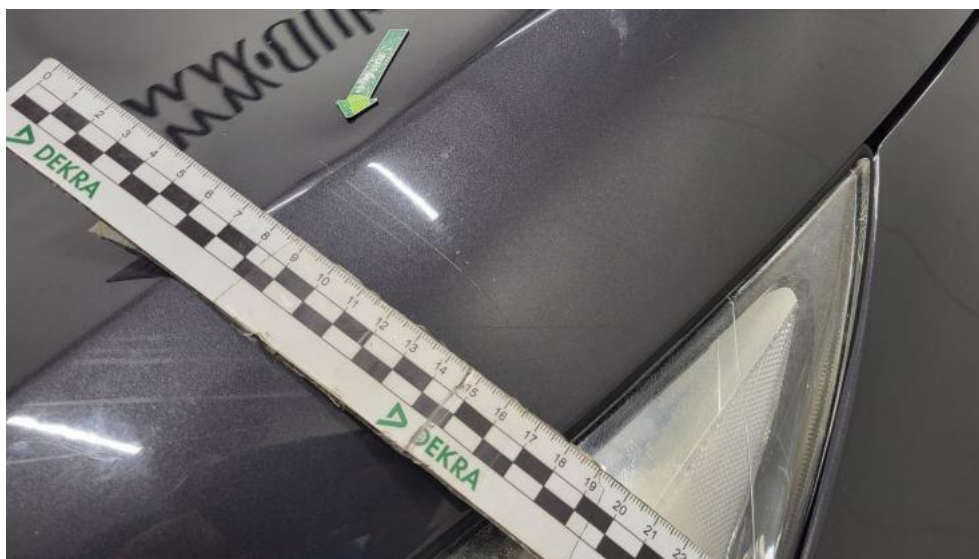
Fot. 45.
Pokrywa komory silnika - Rysa/odprysk 1

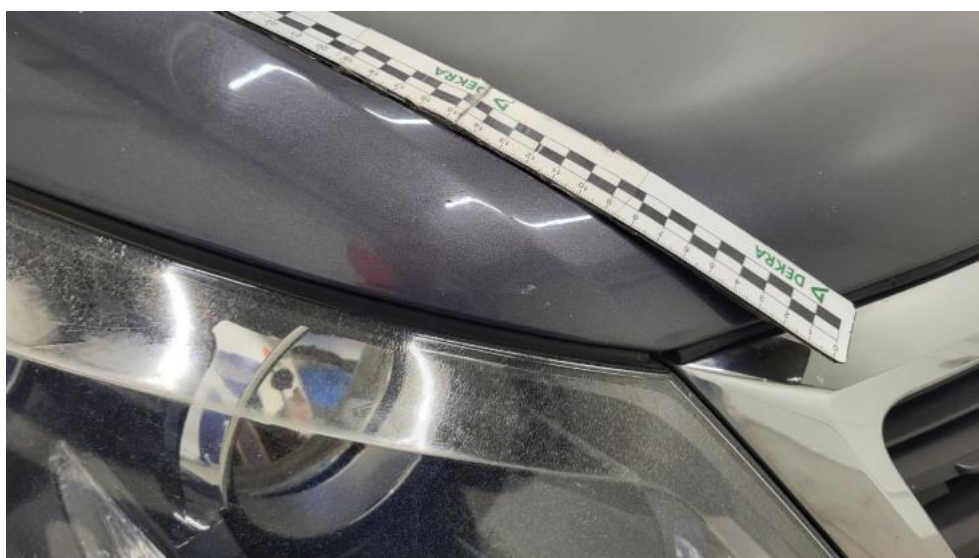
Fot. 46.
Pokrywa komory silnika - Rysa/odprysk 2

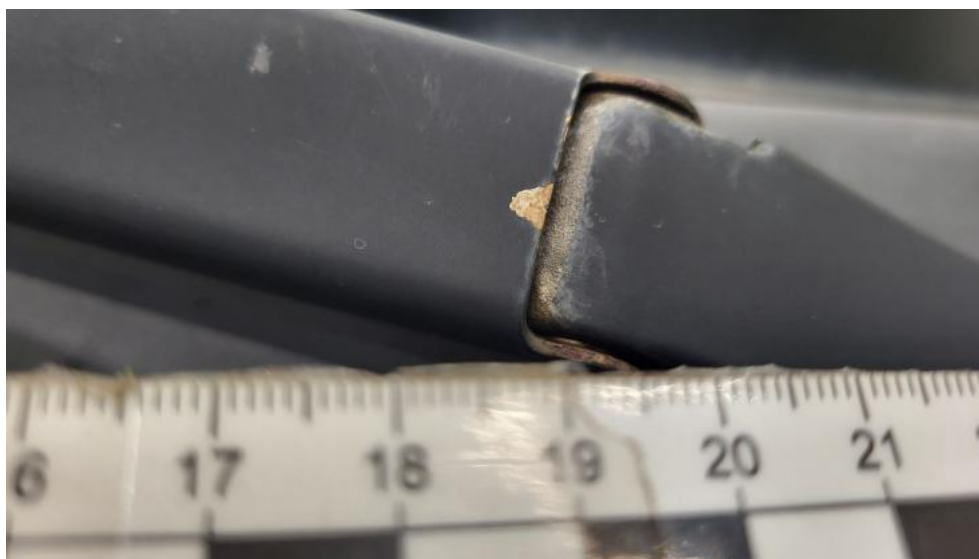
Fot. 51.
Ramię wycieraczki L - Inne 2

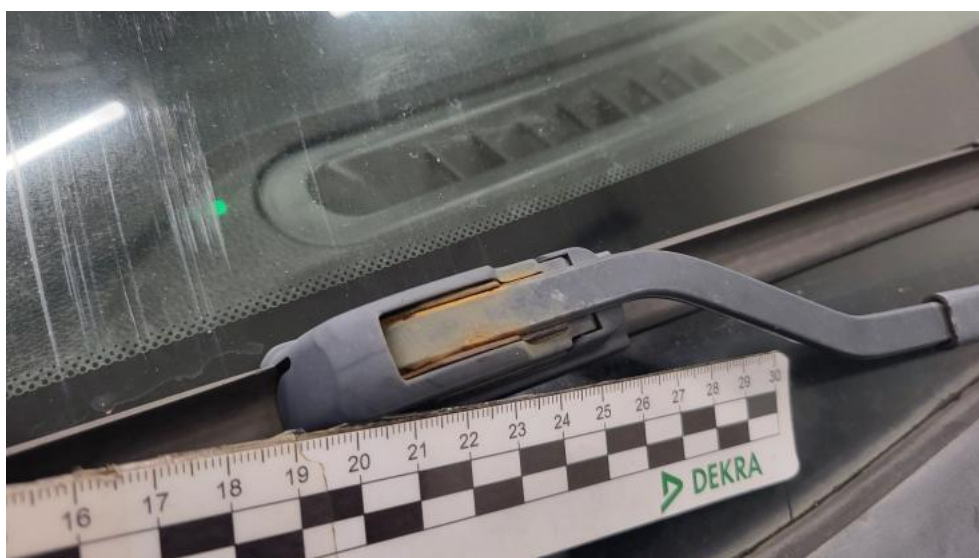
Fot. 52.
Ramię wycieraczki P - Inne 1

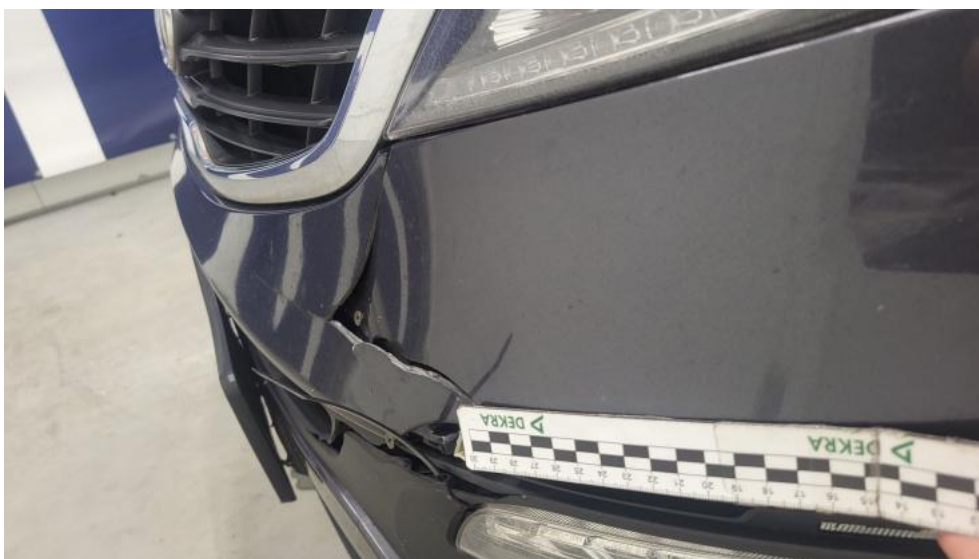
Fot. 57.
Zderzak - Wgniecenie/odkształcenie 1

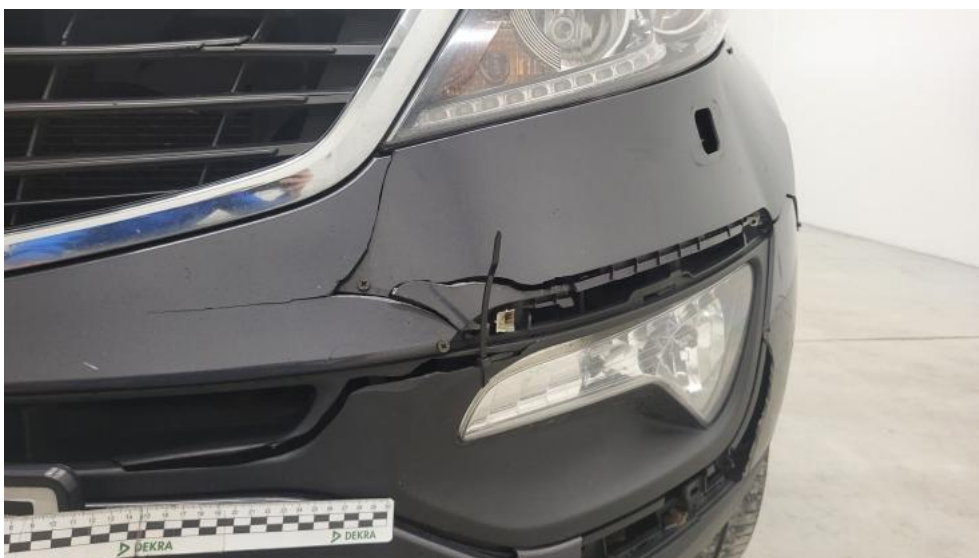
Fot. 58.
Zderzak - Pęknięcie/rozerwanie 1

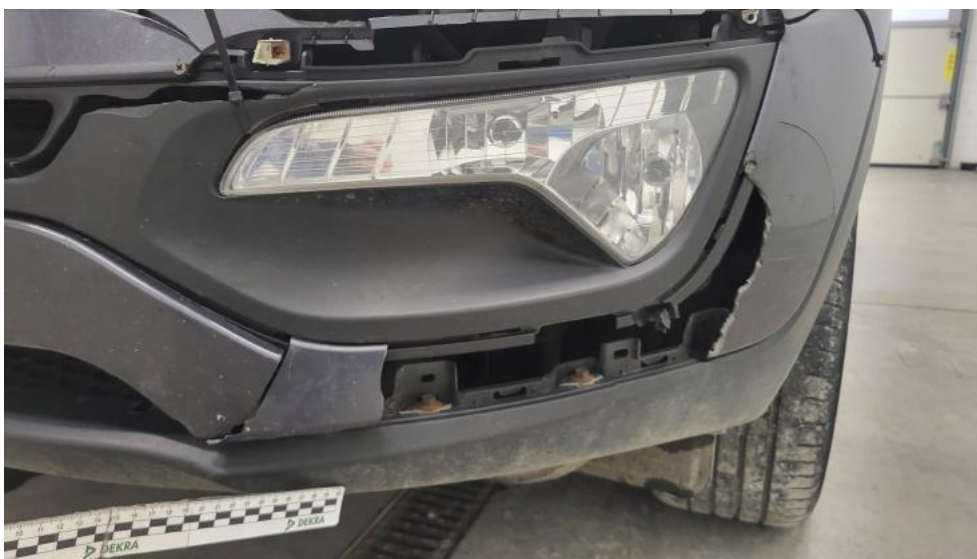
Fot. 59.
Zderzak - Pęknięcie/rozerwanie 2

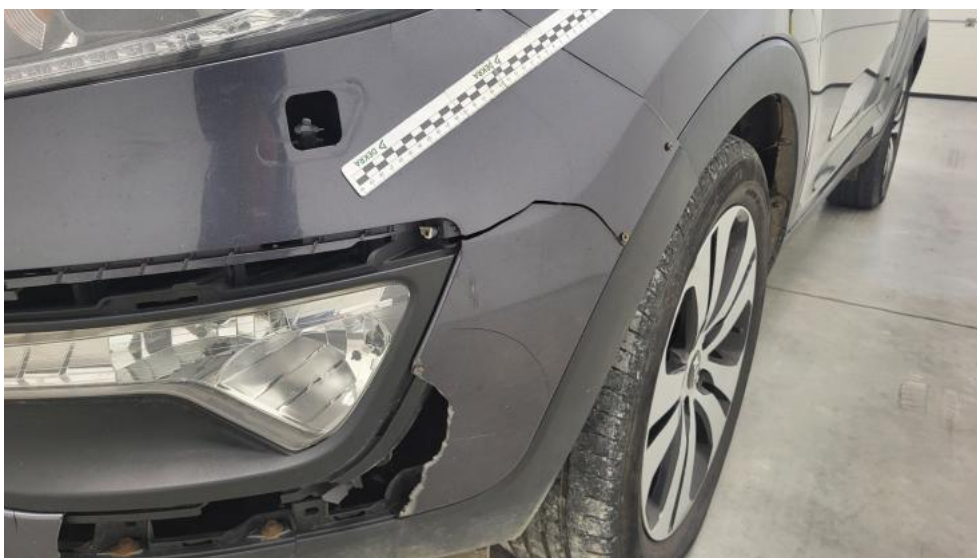
Fot. 60.
Zderzak() - Pęknięcie/rozerwanie 3

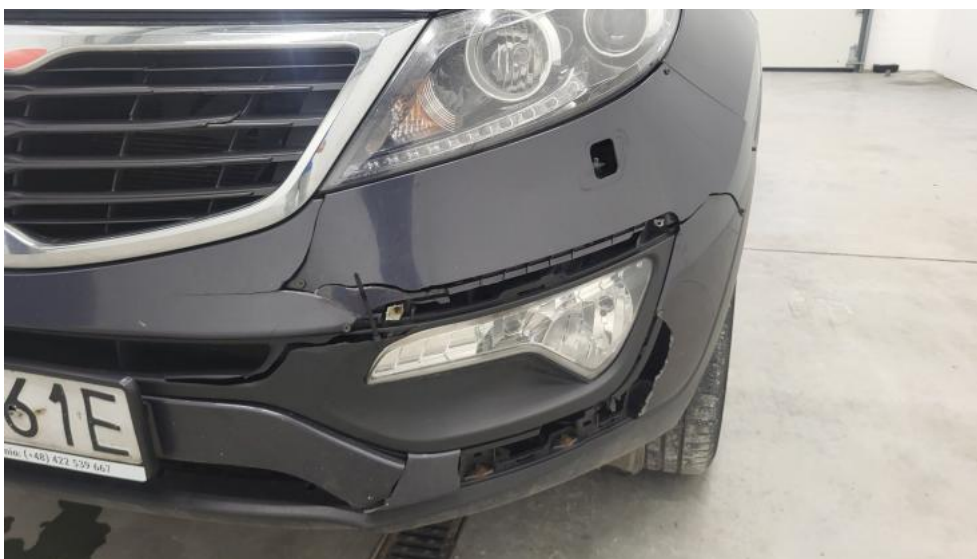
Fot. 61.
Zderzak - Inne 1

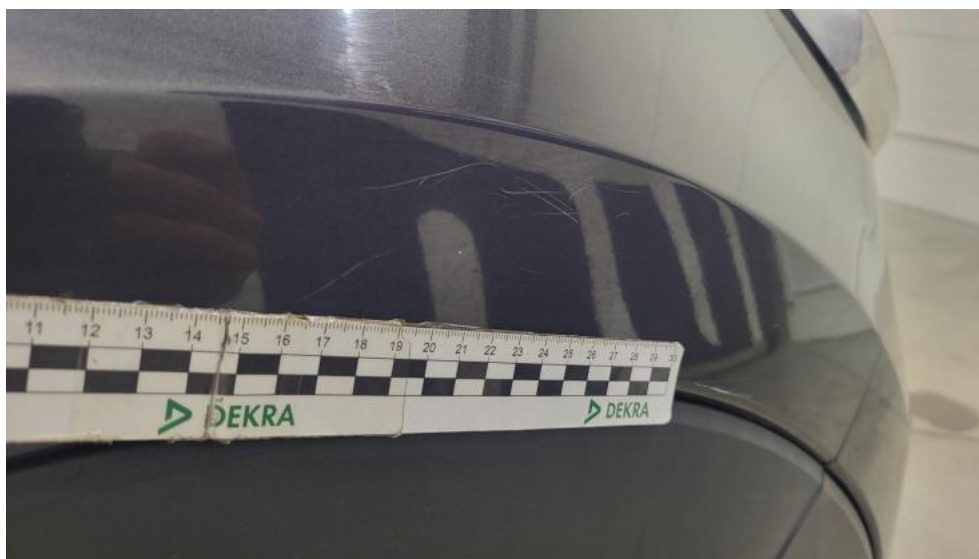
Fot. 63.
Błotnik przedni P - Rysa/odprysk 1

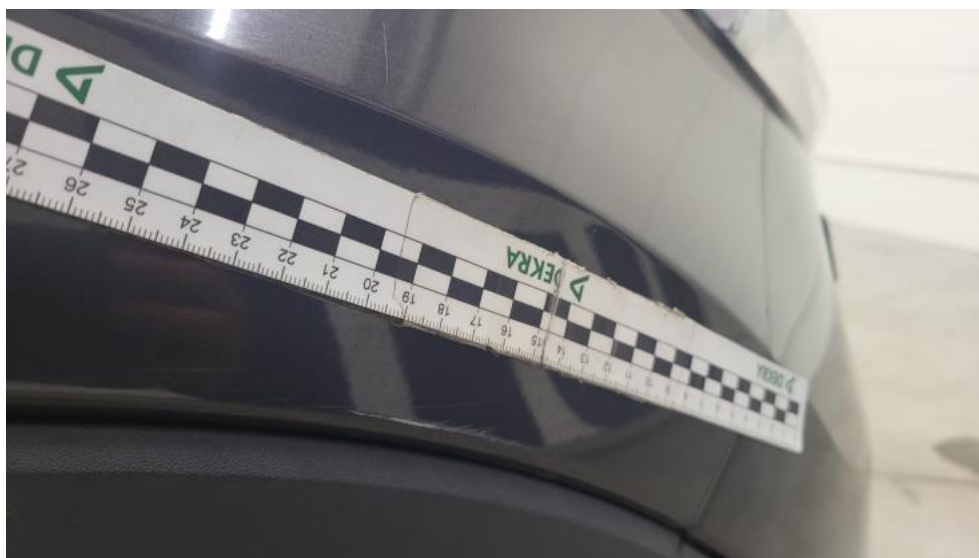
Fot. 64.
Błotnik przedni P - Rysa/odprysk 2

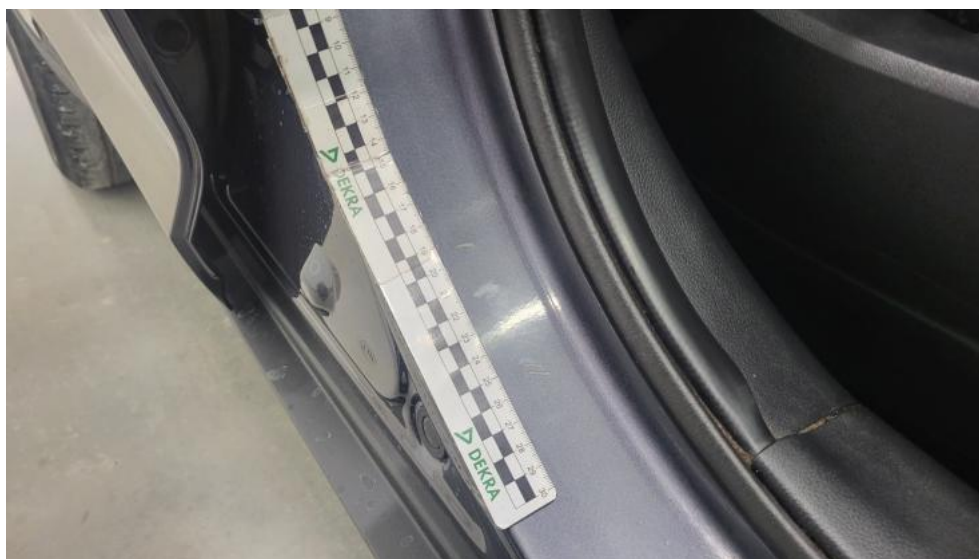
Fot. 71.
Słupek środkowy P - Rysa/odprysk 1

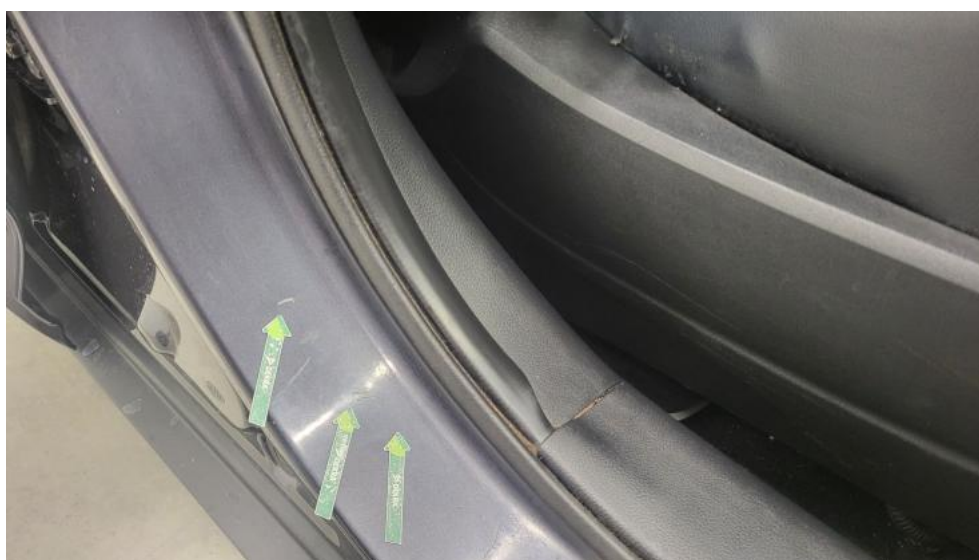
Fot. 72.
Słupek środkowy P - Wgniecenie/odkształcenie 1

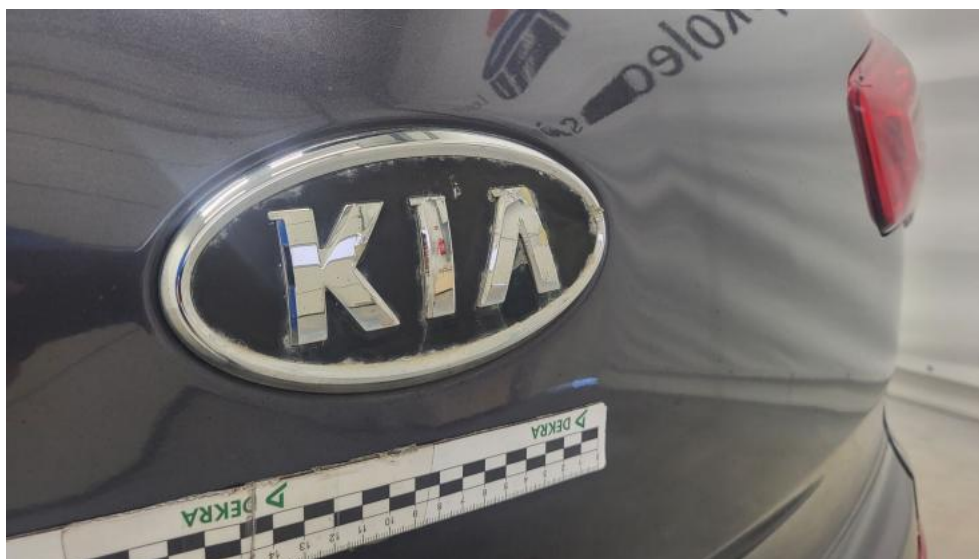
Fot. 75.
Emblemat tylny - Rysa/odprysk 1

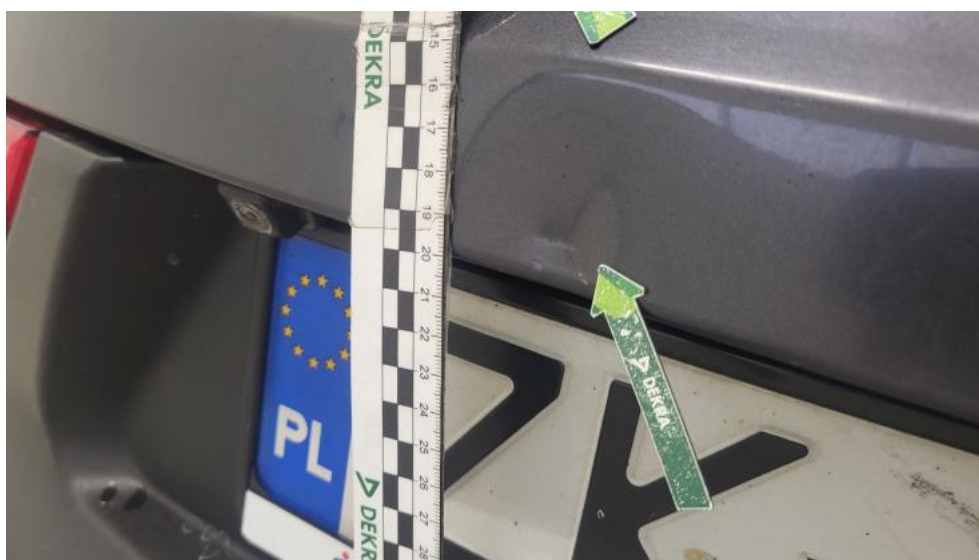
Fot. 76.
Pokrywy bagażnika - Rysa/odprysk 1

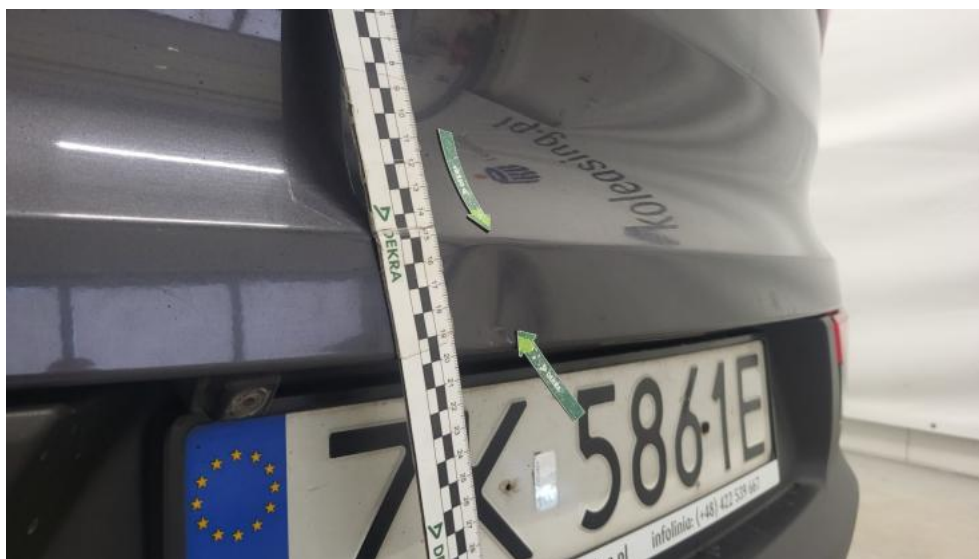
Fot. 79.
Pokrywy bagażnika - Wgniecenie/odkształcenie 2

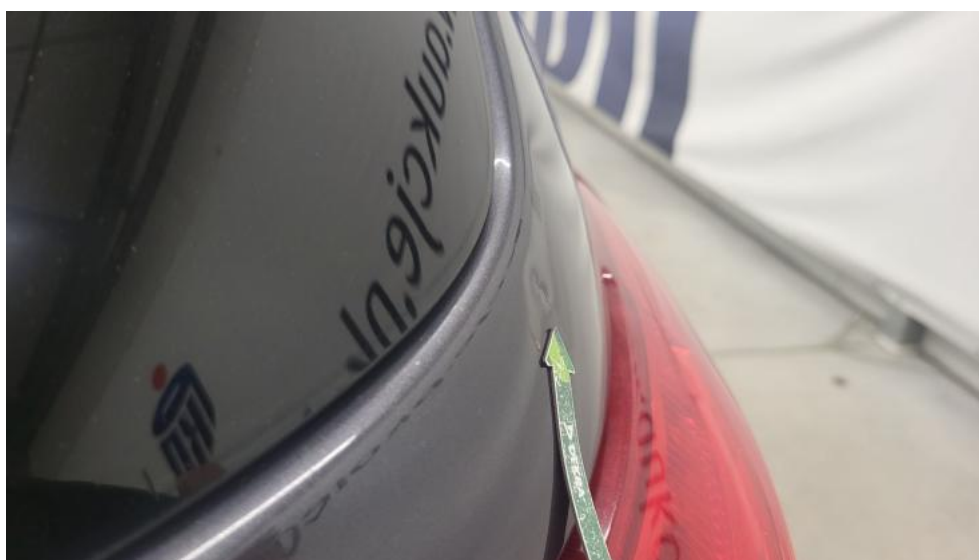
Fot. 80.
Pokrywy bagażnika() - Wgniecenie/odkształcenie 3

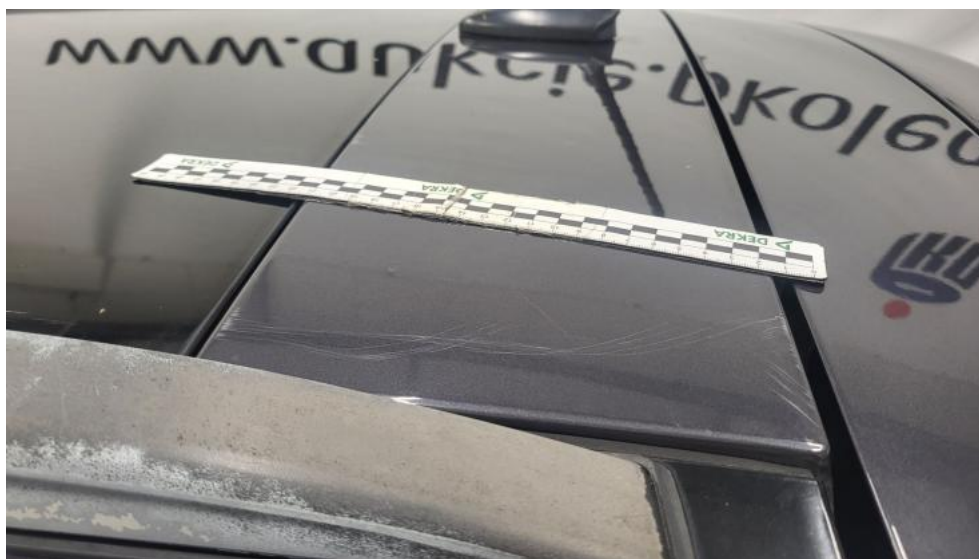
Fot. 87.
Dach - Rysa/odprysk 1

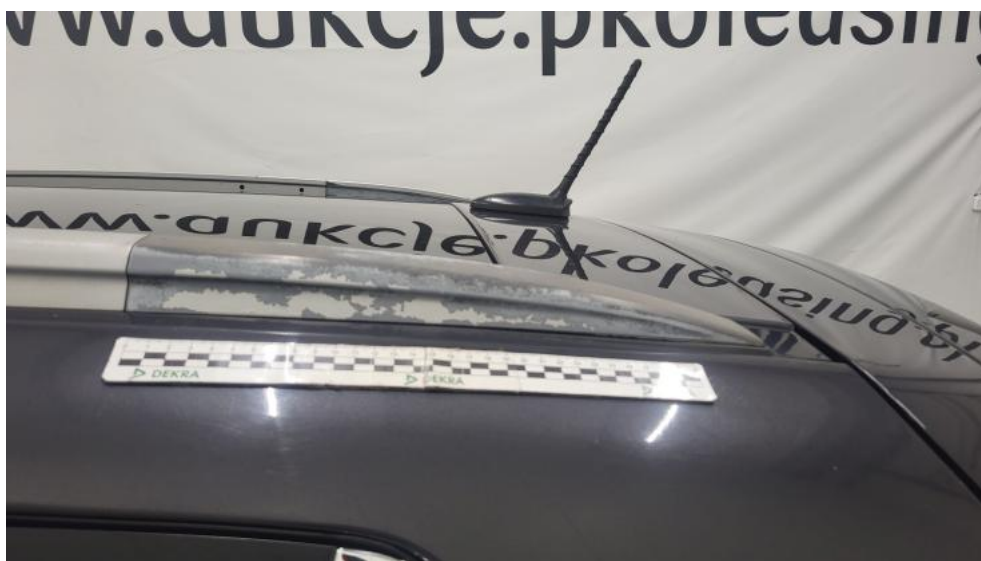
Fot. 89.
Reling L - Inne 1

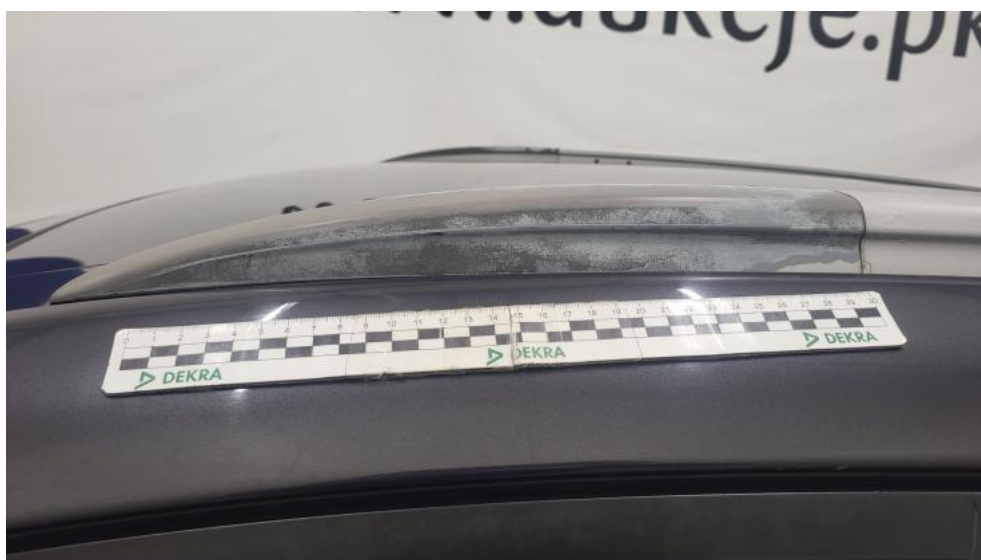
Fot. 90.
Reling L - Inne 2

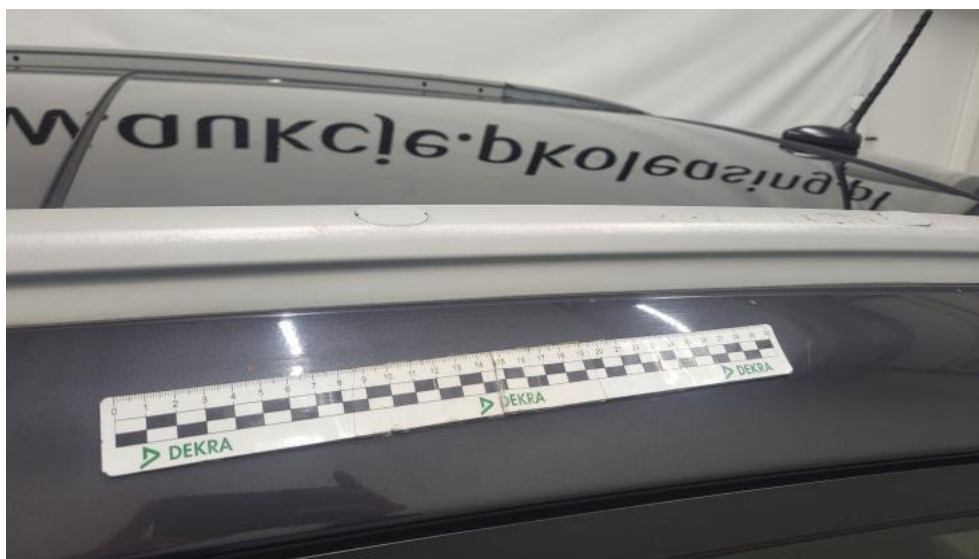
Fot. 91.
Reling L() - Inne 3

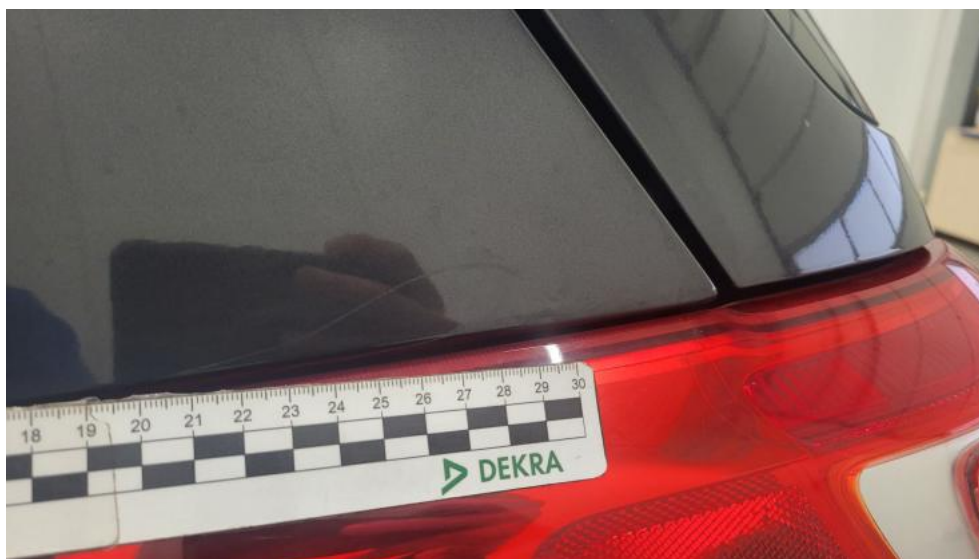
Fot. 97.
Błotnik tylny L / Ściana boczna L - Rysa/odprysk 1

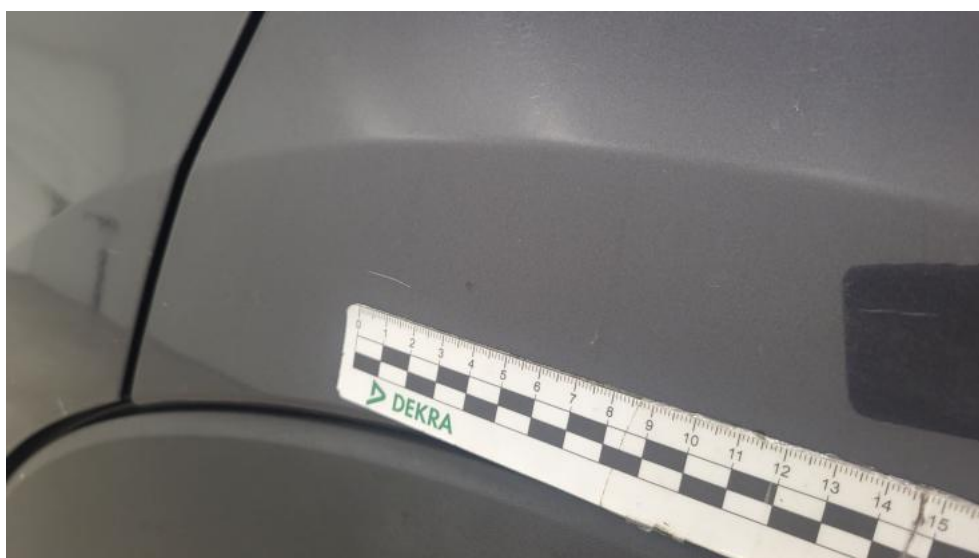
Fot. 98.
Błotnik tylny L / Ściana boczna L - Rysa/odprysk 2

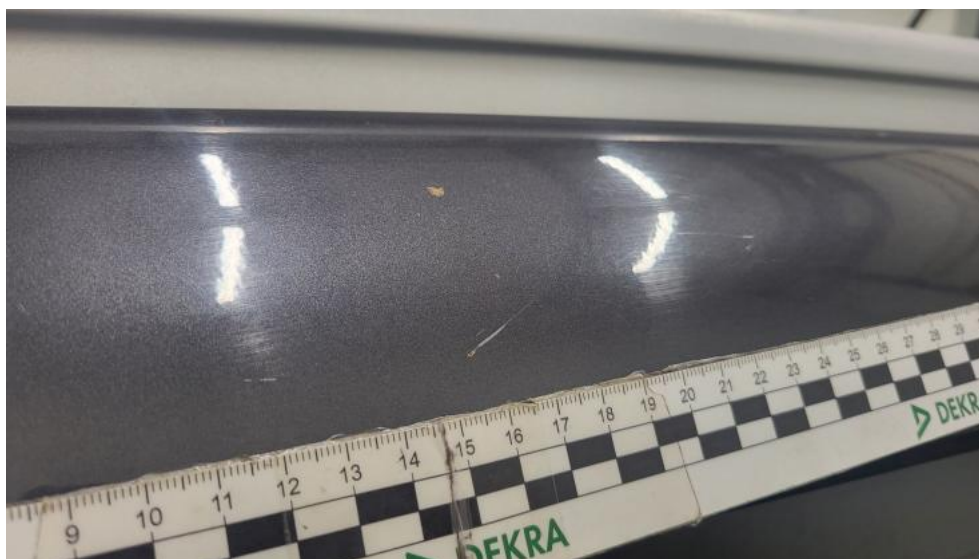
Fot. 103.
Błotnik tylny L / Ściana boczna L - Inne 1

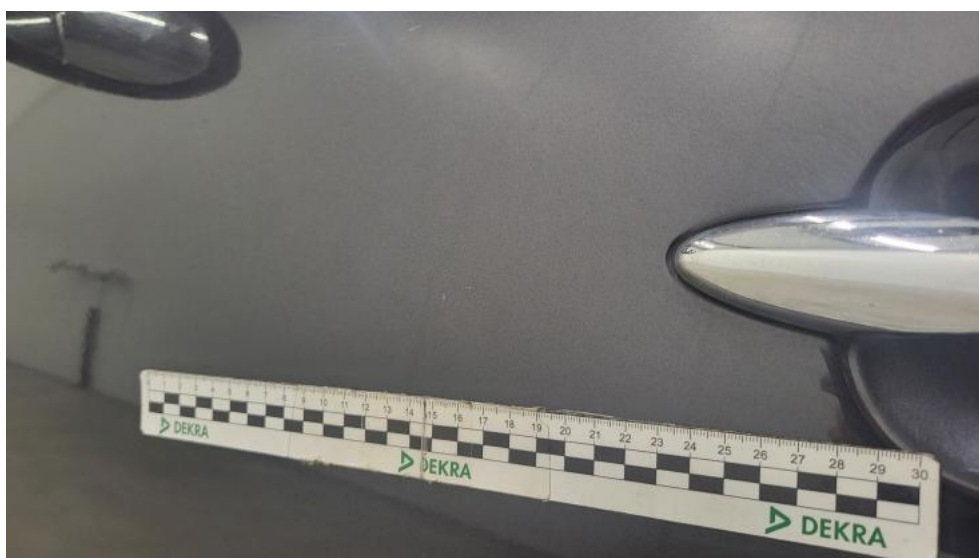
Fot. 104.
Drzwi przed L - Rysa/odprysk 1

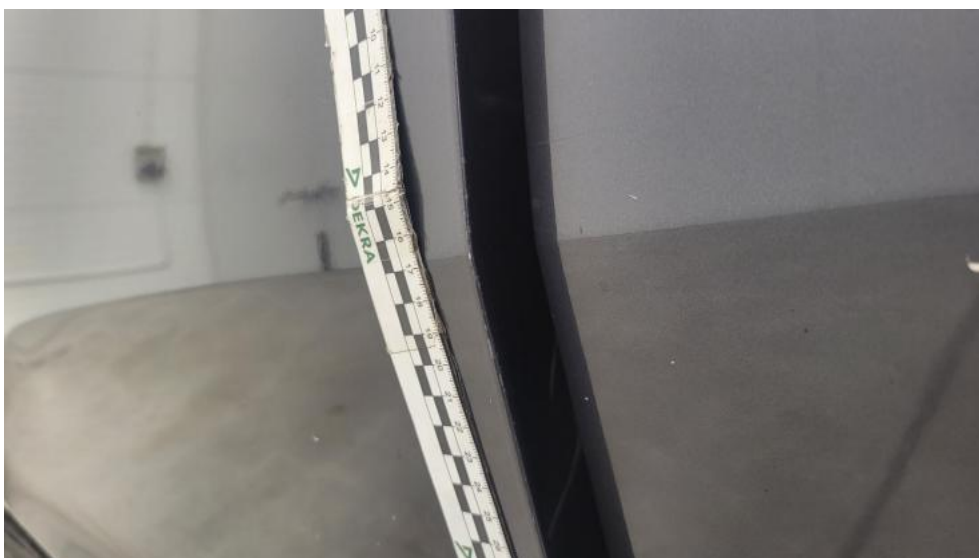
Fot. 106.

Drzwi przed L() - Rysa/odprysk 3

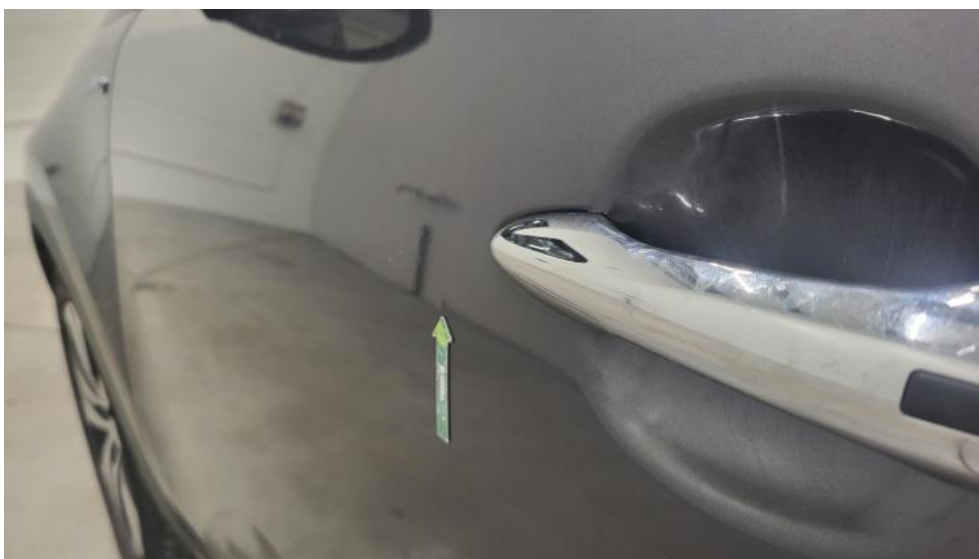
Fot. 107.
Drzwi przed L - Wgniecenie/odkształcenie 1

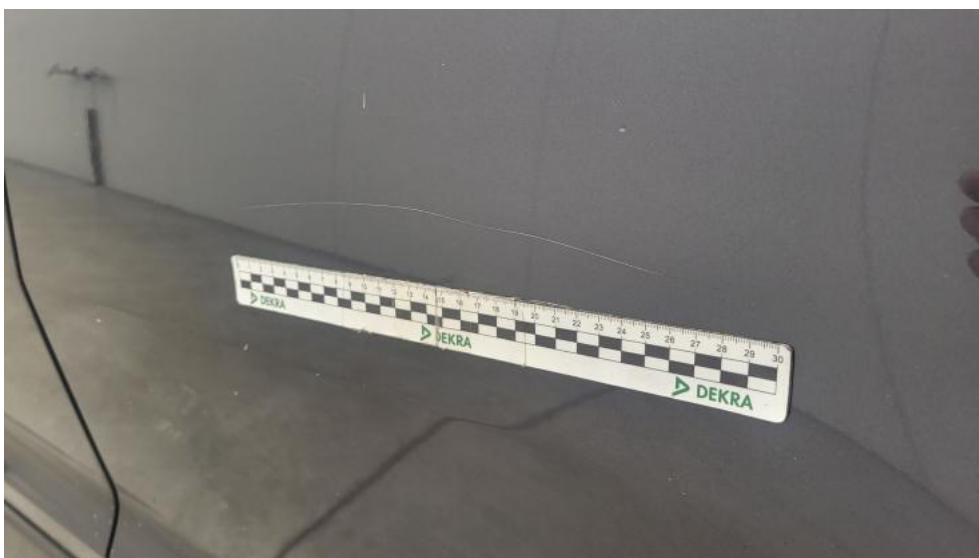
Fot. 108.
Drzwi tylne L - Rysa/odprysk 1

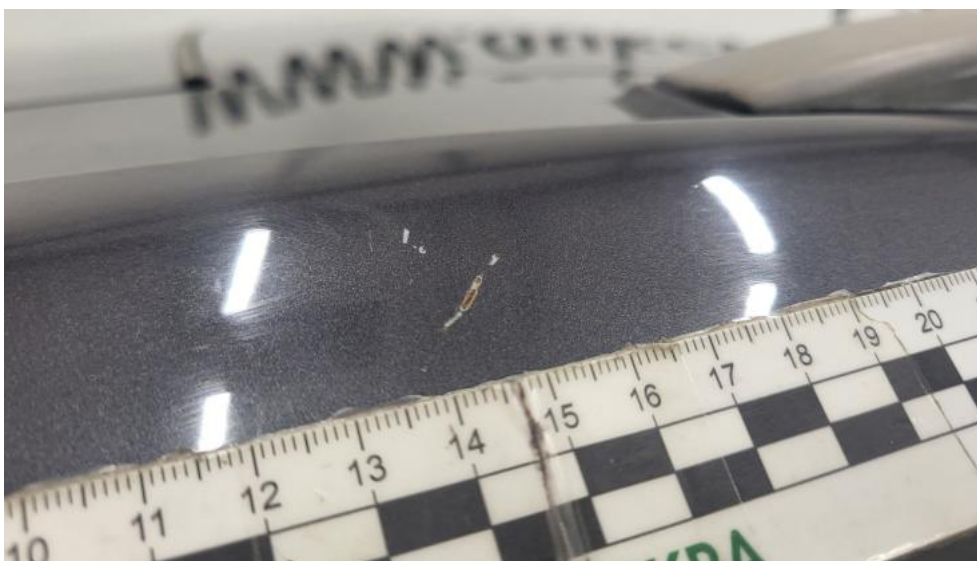
Fot. 113.

Słupek przedni L - Inne 2

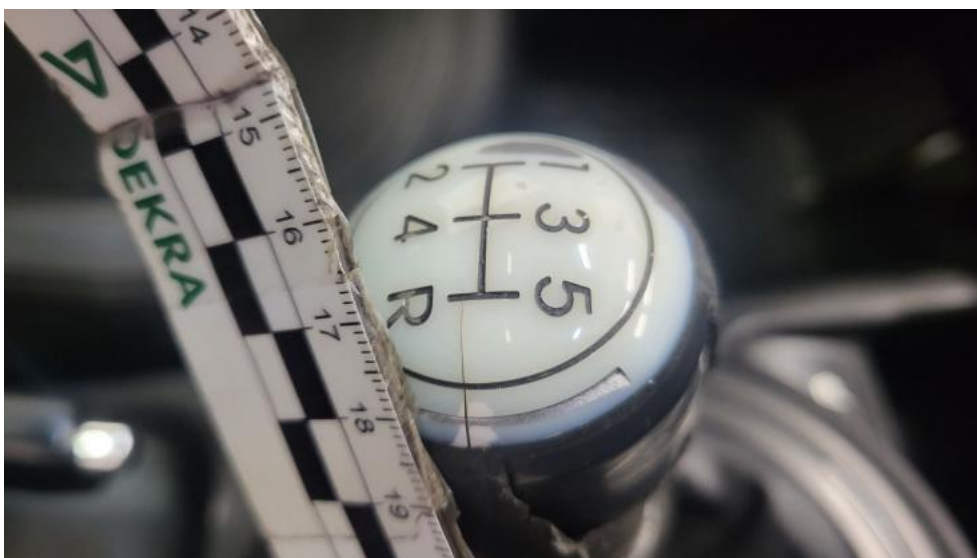
Fot. 120.
Gałka dźwigni zmiany biegów - Pęknięcie/rozerwanie 1

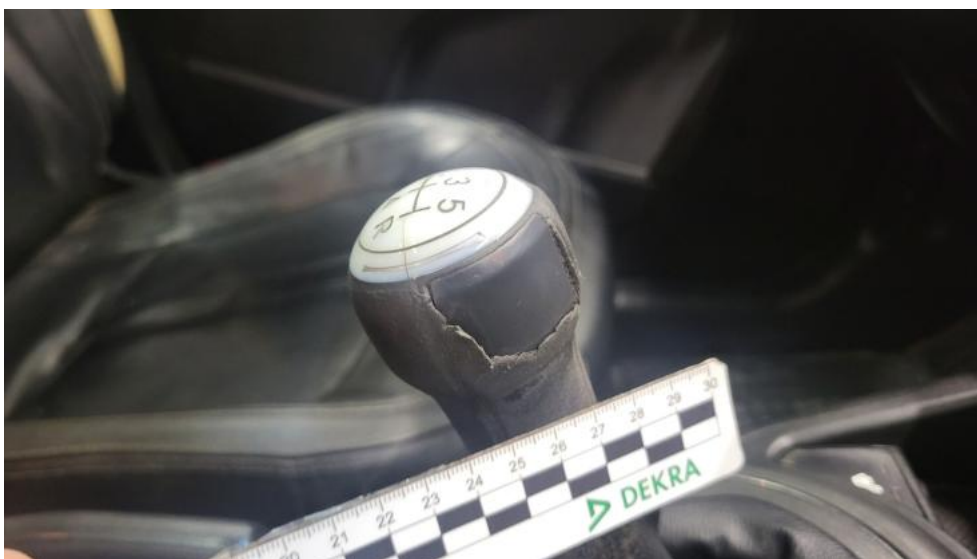
Fot. 121.

Gałka dźwigni zmiany biegów - Inne 1

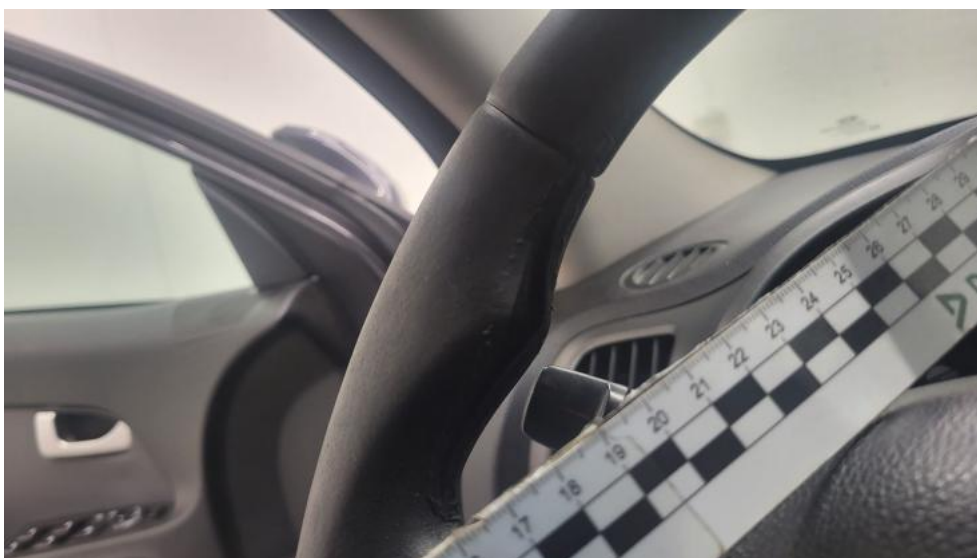
Fot. 122.

Koło kierownicy - Pęknięcie/rozerwanie 1

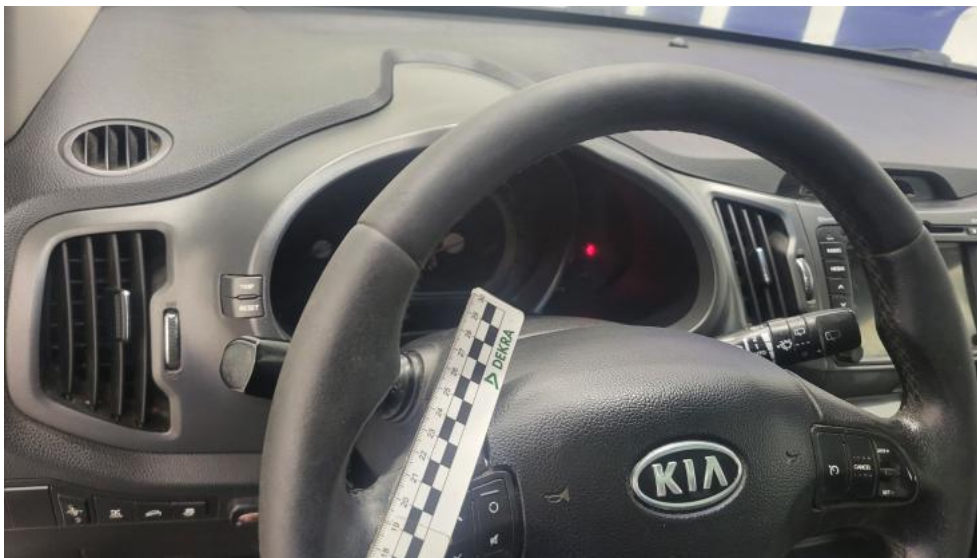
Fot. 123.
Koło kierownicy - Inne 1

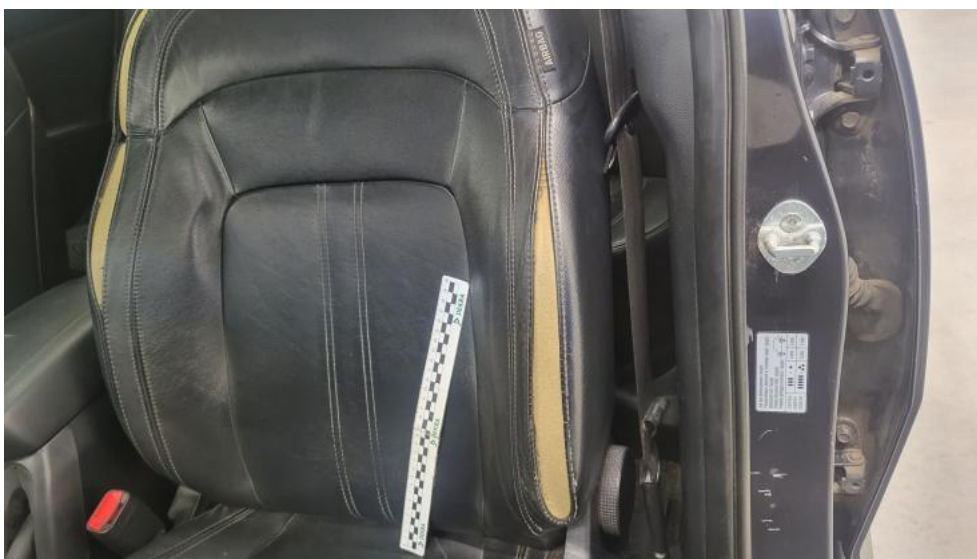
Fot. 125.

Fotel prz. lew. - Pęknięcie/rozerwanie 1

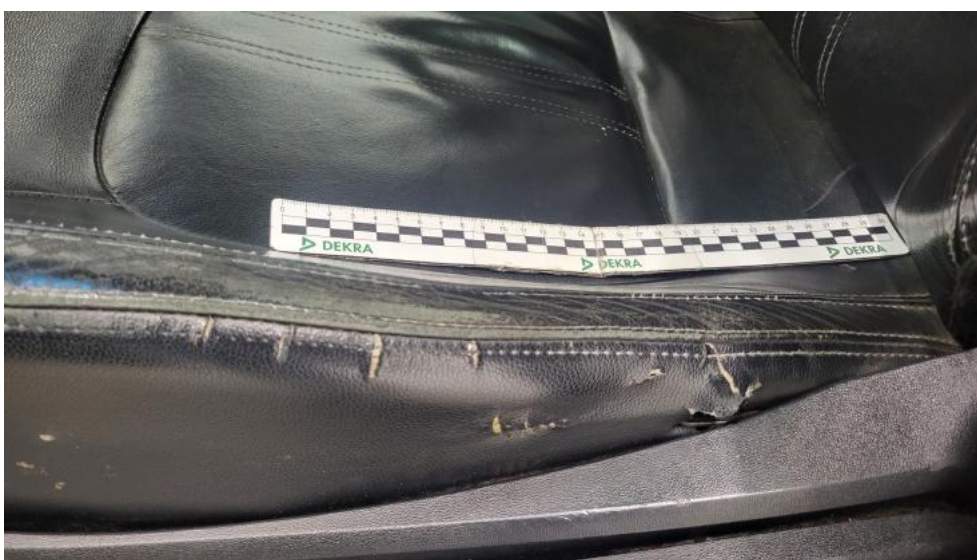
Fot. 126.

Fotel prz. lew. - Pęknięcie/rozerwanie 2

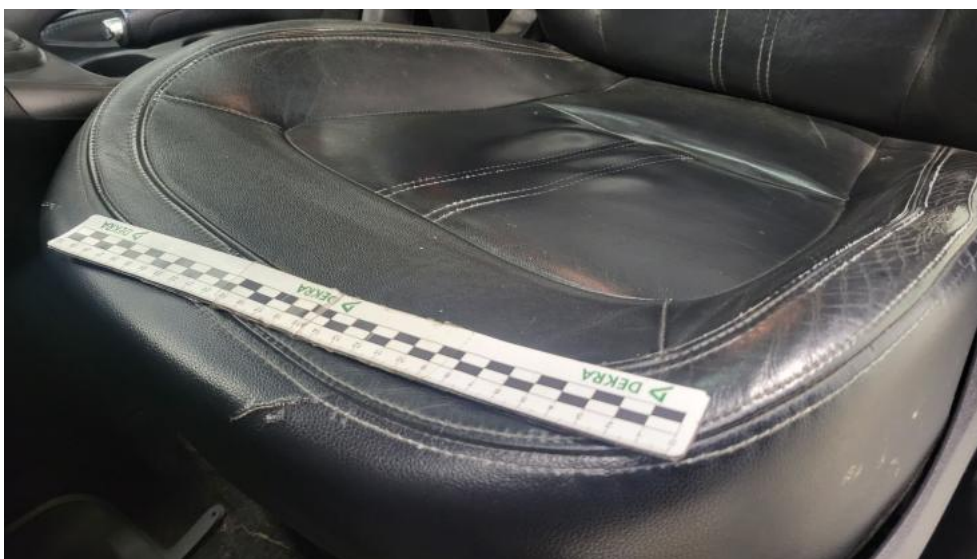
Fot. 127.

Fotel prz. lew.() - Pęknięcie/rozerwanie 3

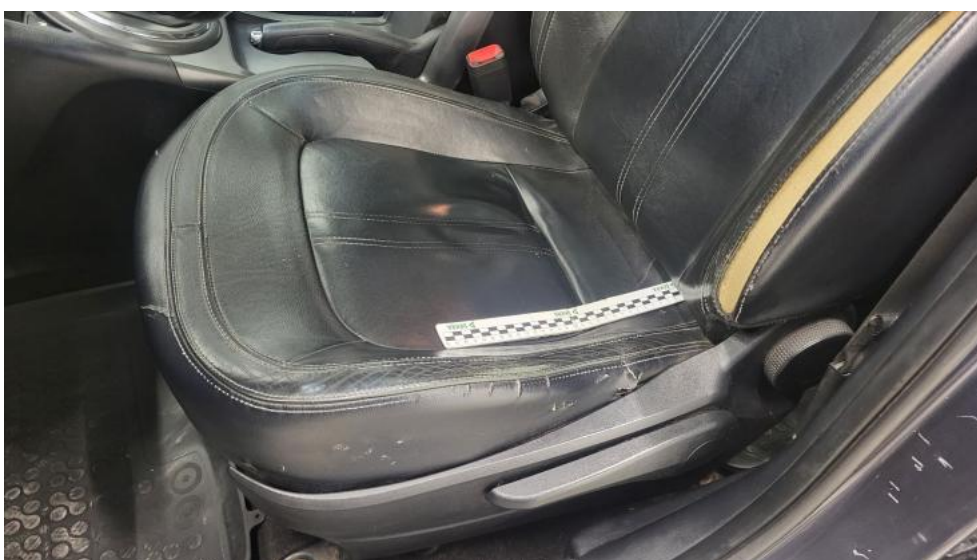
Fot. 128.

Fotel prz. lew. - Inne 1

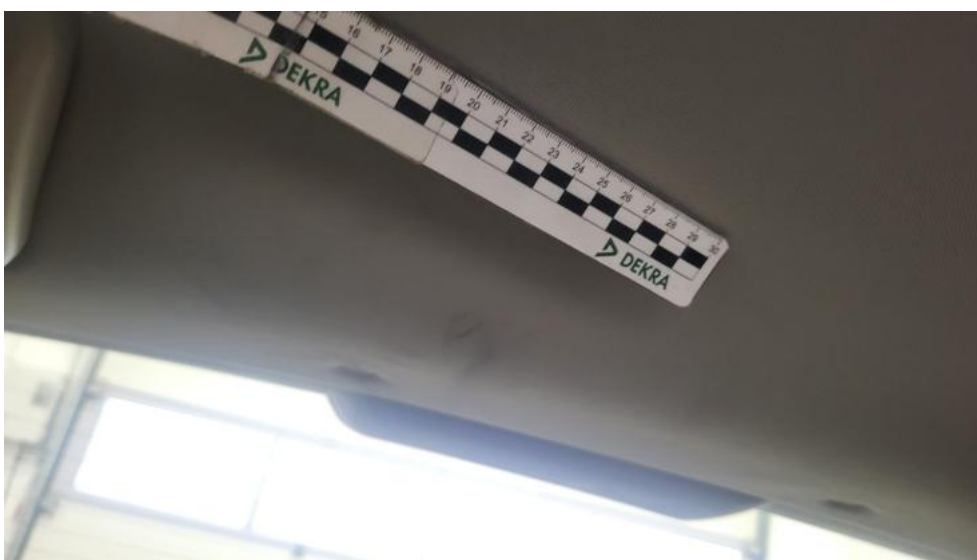
Fot. 140.
Podsufitka() - Inne 3

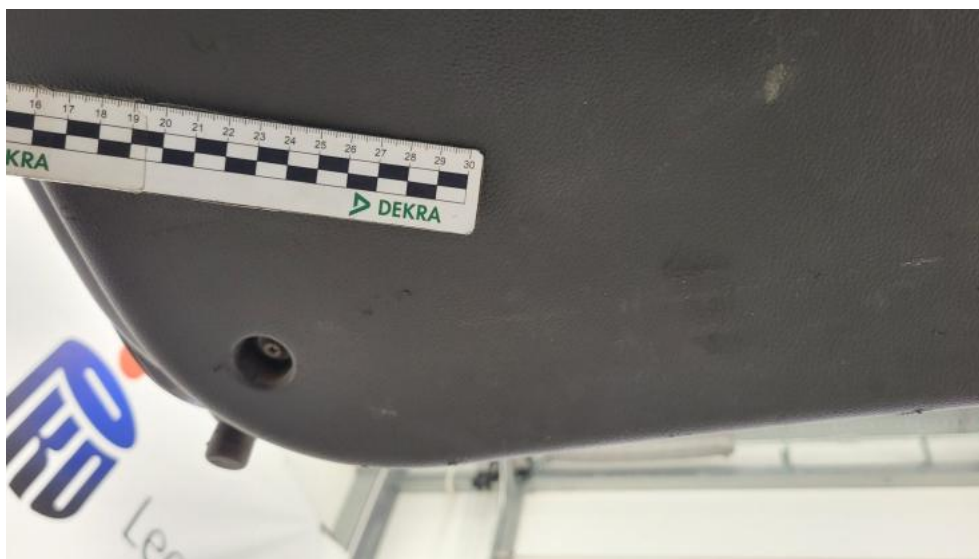
Fot. 145.
Wykładzina pokrywy tylnej - Rysa/odprysk 2
