Nr zlecenia DEKRA: PKOL(W)/LODZ/78809/24/10/11
Nr zlecenia/szkody: B/O/SZ/2017/10/0015
Data zlecenia: 11-10-2024

Dane pojazdu

Grupa obiektów (Eurotax)	samochody terenowe
Kod EC (Eurotax)	0086506
Producent	KIA
Model	Sportage 10-14
Typ/wersja	Sportage 2.0 XL
Rodzaj nadwozia	KOM
Liczba drzwi/liczba miejsc	5/5
Masa własna [kg]	1525
Dopuszczalna masa całkowita [kg]	2030
Rozstaw osi 1/2	2640
Rodzaj silnika	z zapłonem iskrowym
Układ oczyszczana spalin	katalizator trójdrożny
Pojemność silnika [ccm]	1998
Moc silnika [KM/kW]	163/120
Skrzynia biegów	manualna 5-biegowa
Nr rejestracyjny	ZK5861E
VIN	U5YPC811CCL100399
Data 1. rejestracji	23-11-2011
Data nast. bad. techn.	18-10-2024
Rok produkcji	2011 (rok produkcji został zweryfikowany z zewnętrzną bazą danych)
Stan licznika [km]	443 319 (odczytany)
Kolor nadwozia/rodzaj powłoki	grafitowy/METALIK

DOKUMENTACJA FOTOGRAFICZNA

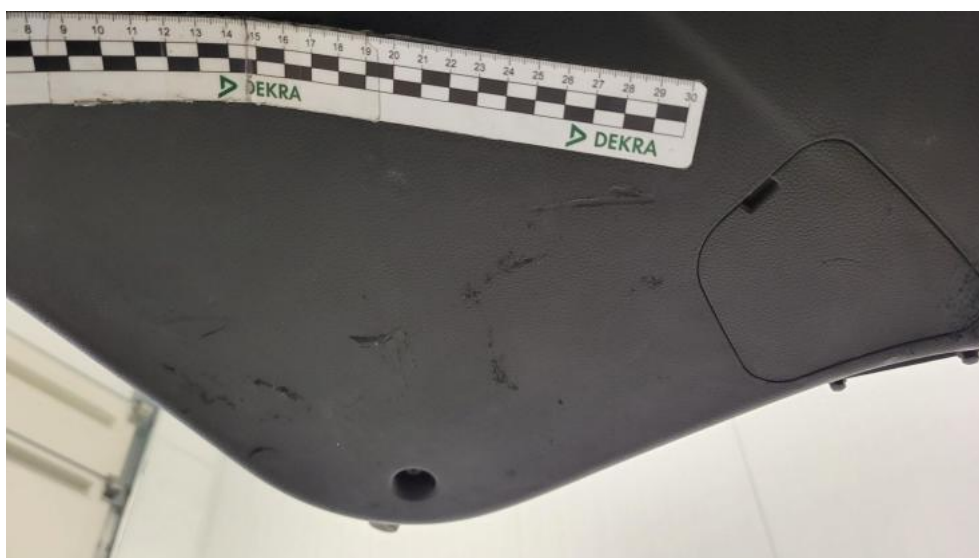
Fot. 146.
Wykładzina pokrywy tylnej - Wgniecenie/odkształcenie 1

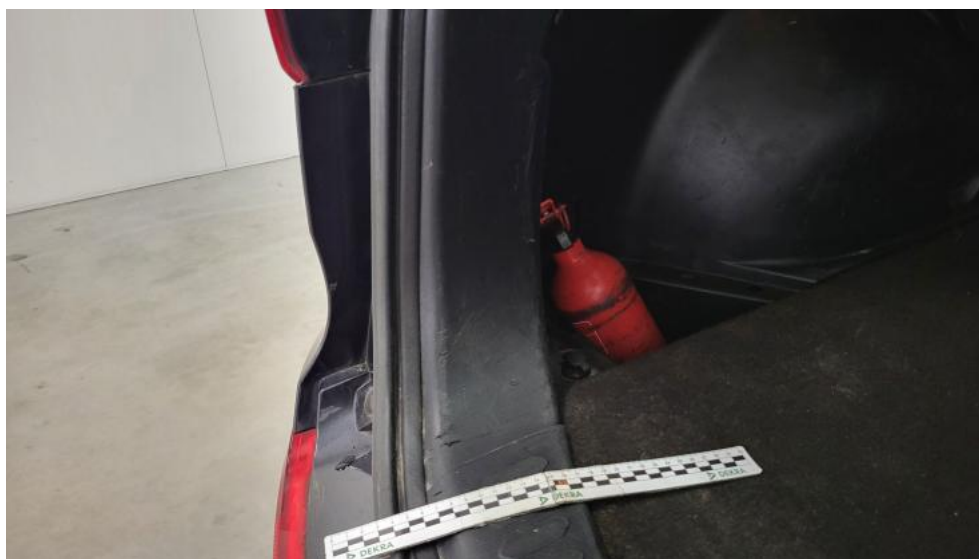
Fot. 149.

Wykładzina przestrzeni bagażowej - Rysa/odprysk 1

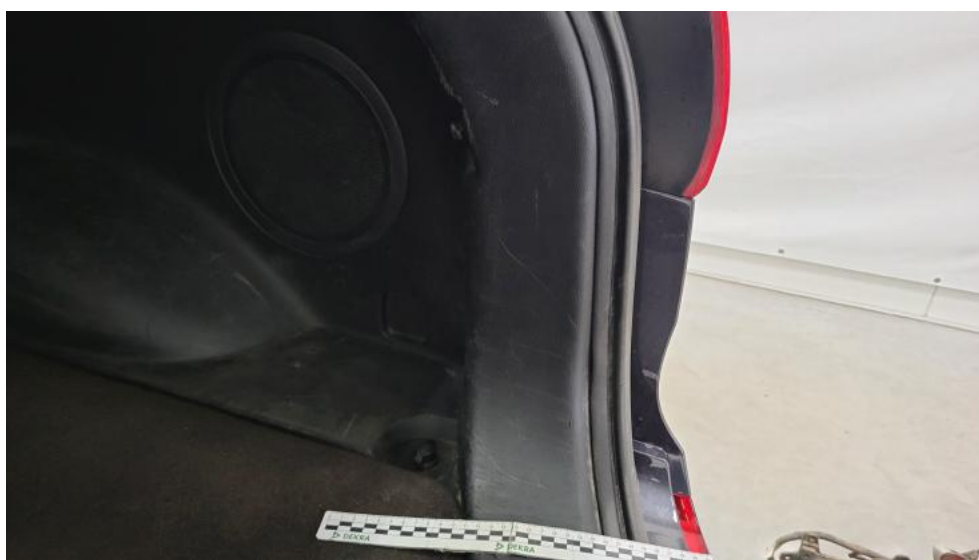
Fot. 150.

Wykładzina przestrzeni bagażowej - Rysa/odprysk 2

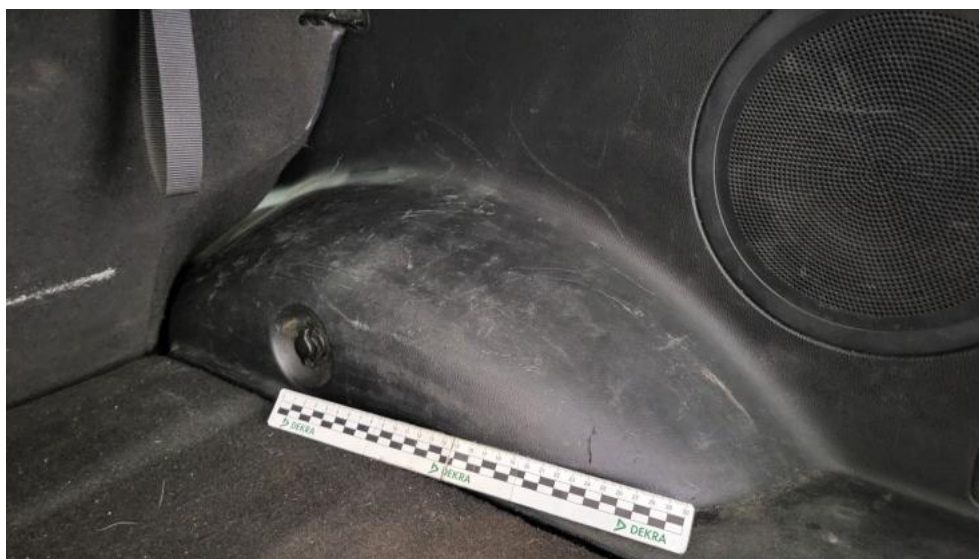
Fot. 151.

Wykładzina przestrzeni bagażowej() - Rysa/odprysk 3
