DEKRA's commission No. : PKOL(W)/LODZ/67538/24/09/02  
commission/ damage No. : 00775/LF/23  
Date of commission: 02-09-2024

**DEKRA Poland - Headquarters**  
02-673 Warszawa, ul. Konstruktorska 12A

**Client :**  
PKO Leasing Finance  
PKO Leasing SA  
Al. Śmigłego-Rydza 20  
93-281 Łódź

| Model | Qashqai 21- |

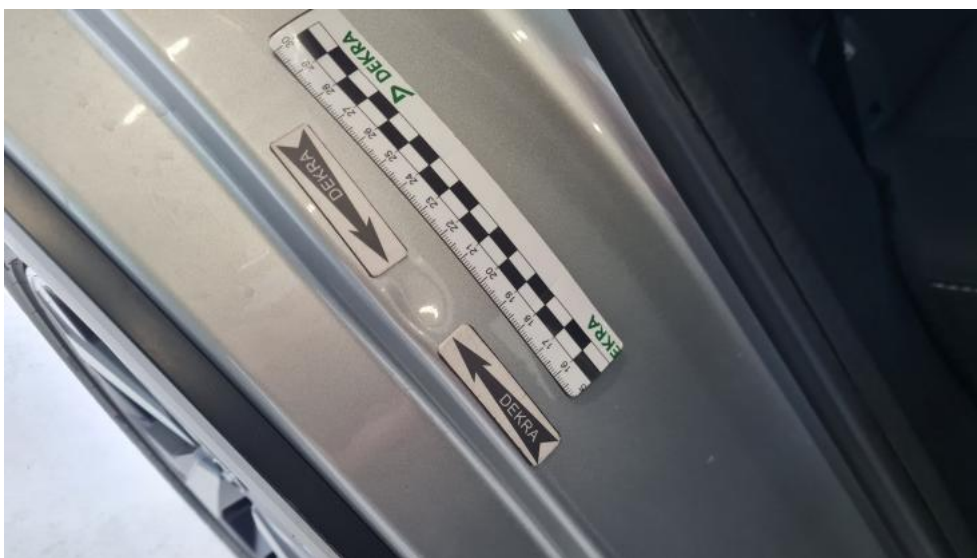
**Photo 34.**

Błotnik tylny P / Ściana boczna P - Wgniecenie/odkształcenie 1

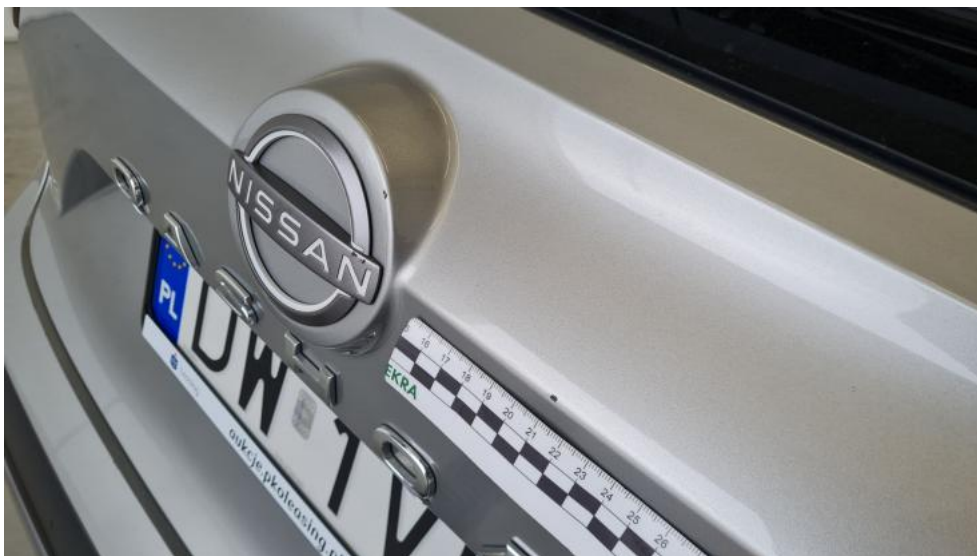
**Photo 35.**

Pokrywy bagażnika - Rysa/odprysk 1

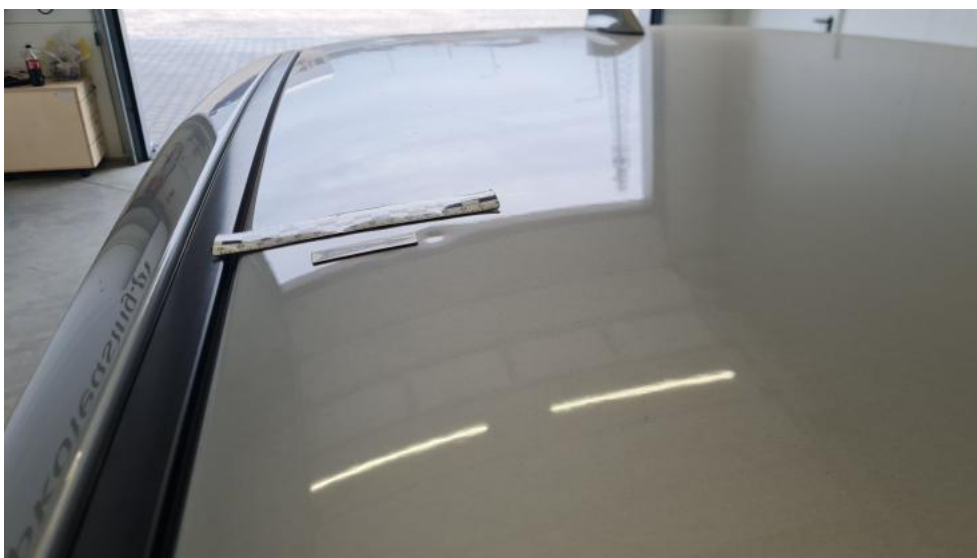
**Photo 36.**

Dach - Wgniecenie/odkształcenie 1

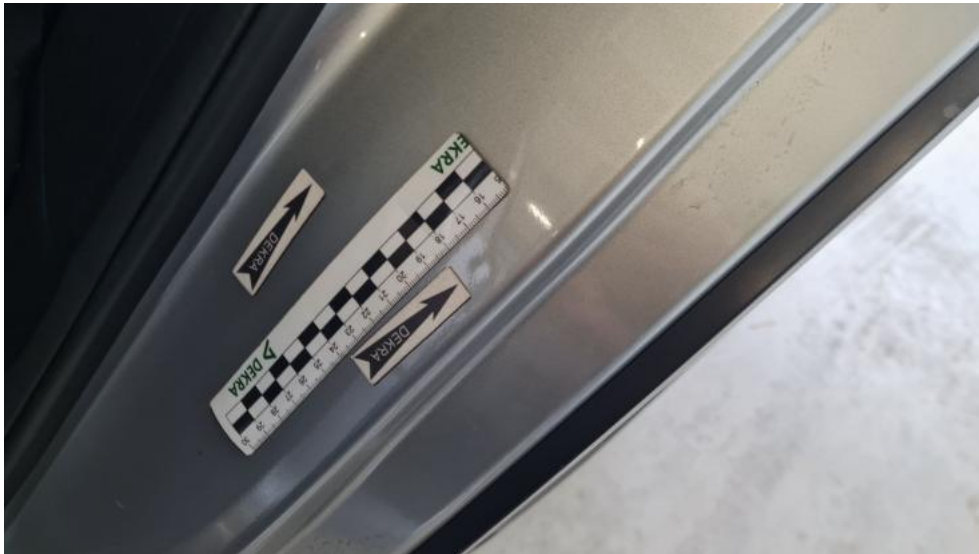
**Photo 37.**

Błotnik tylny L / Ściana boczna L - Wgniecenie/odkształcenie 1

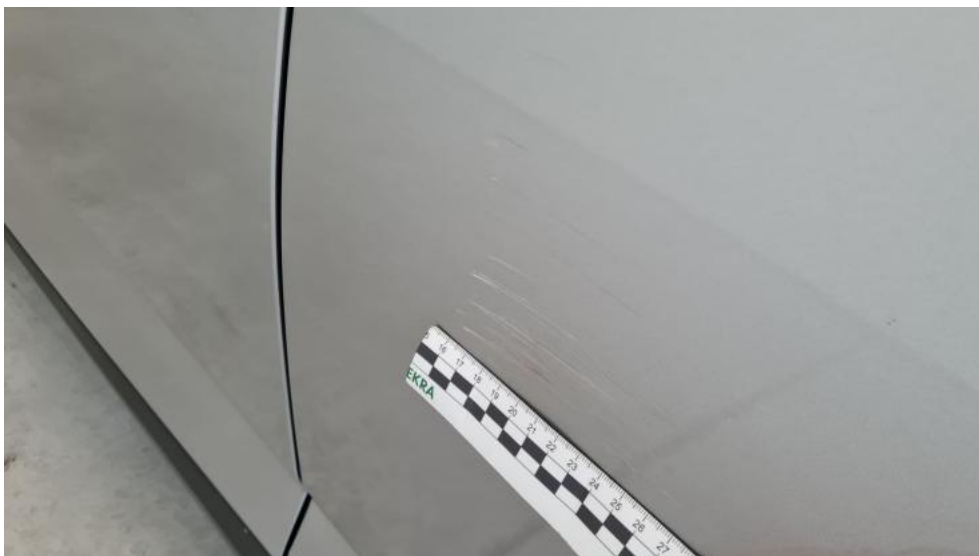
**Photo 38.**

Drzwi tylne L - Rysa/odprysk 1

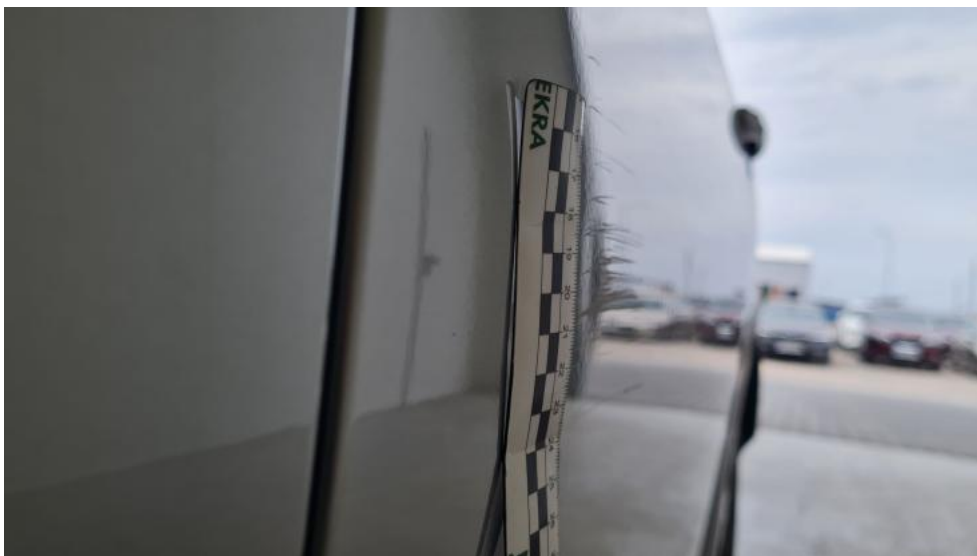
**Photo 39.**

Drzwi tylne L - Wgniecenie/odkształcenie 1
