DEKRA's commission No. : PKOL(W)/LODZ/13223/26/02/18
commission/ damage No. : 23/033687
Date of commission: 18-02-2026

PKO Leasing SA
Świętokrzyska 36
00-116 Warszawa

Vehicle data

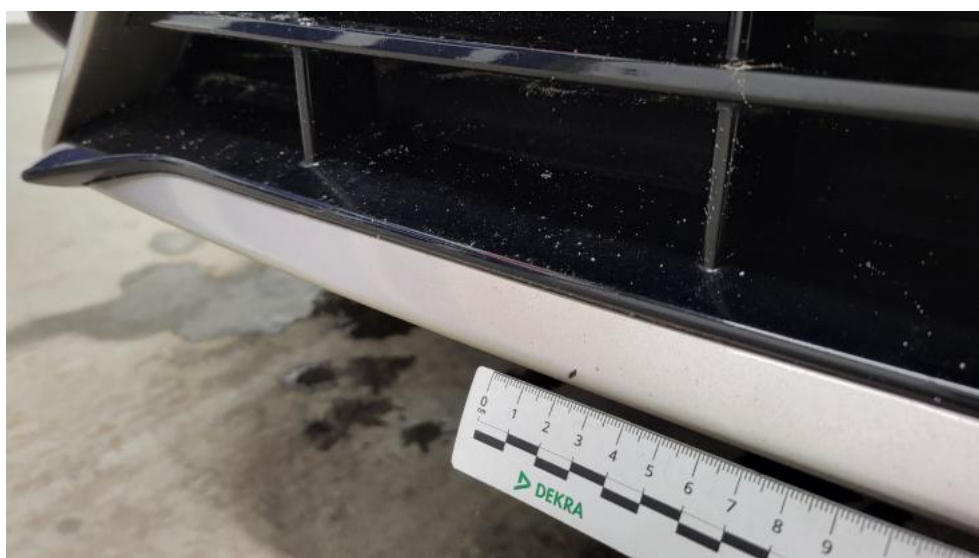
Photo 48.
Spoiler zderzaka przedniego - Rysa/odprysk 1

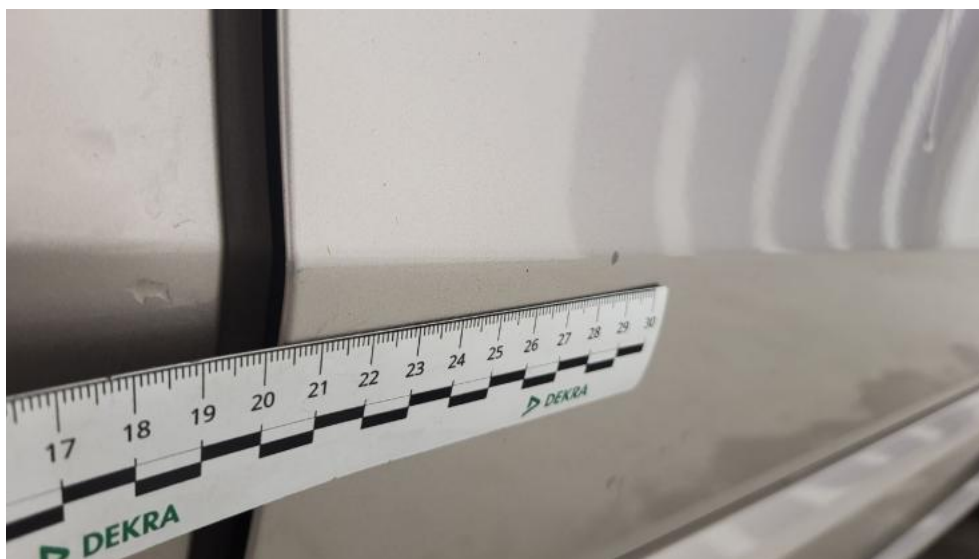
Photo 53.

Drzwi przednie P - Rysa/odprysk 1

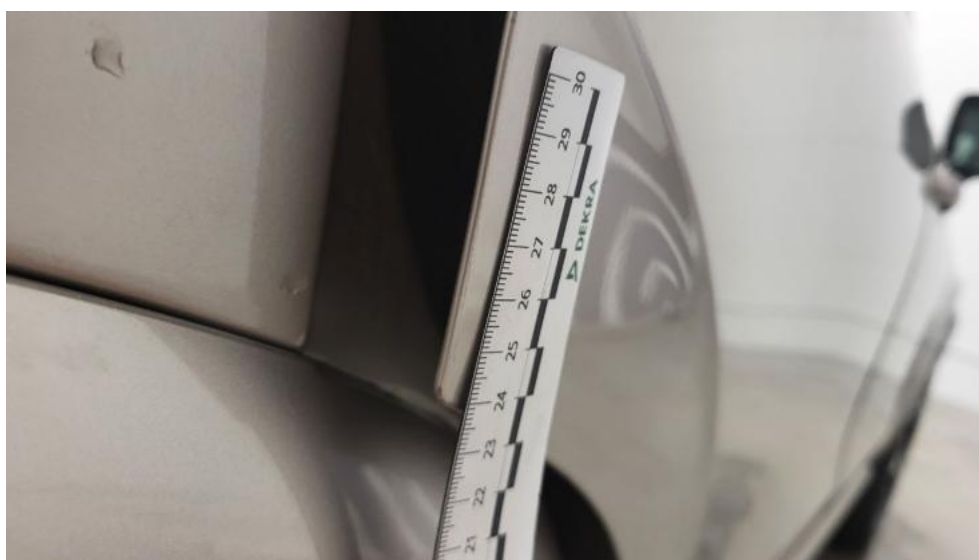
Photo 54.

Drzwi tylne P - Rysa/odprysk 1

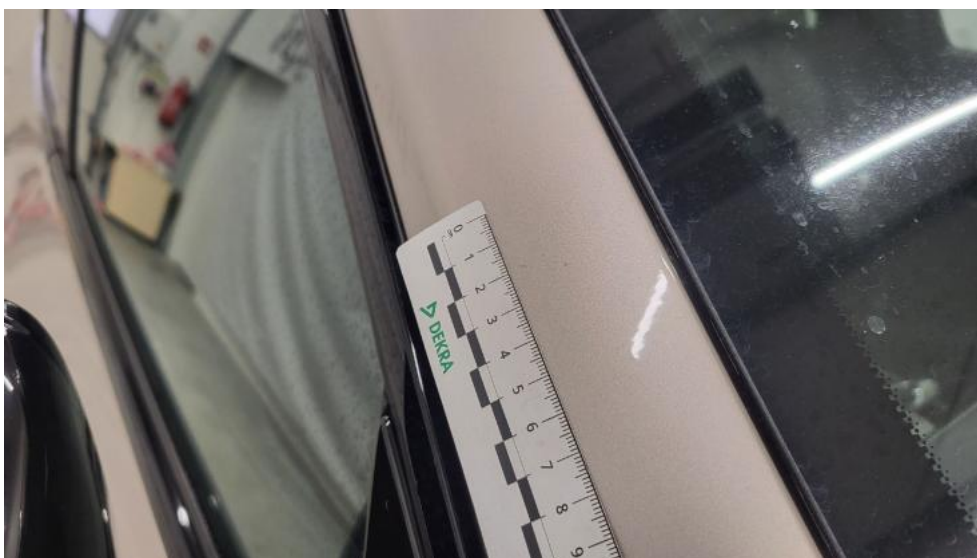
Photo 56.
Słupek przedni P - Rysa/odprysk 1

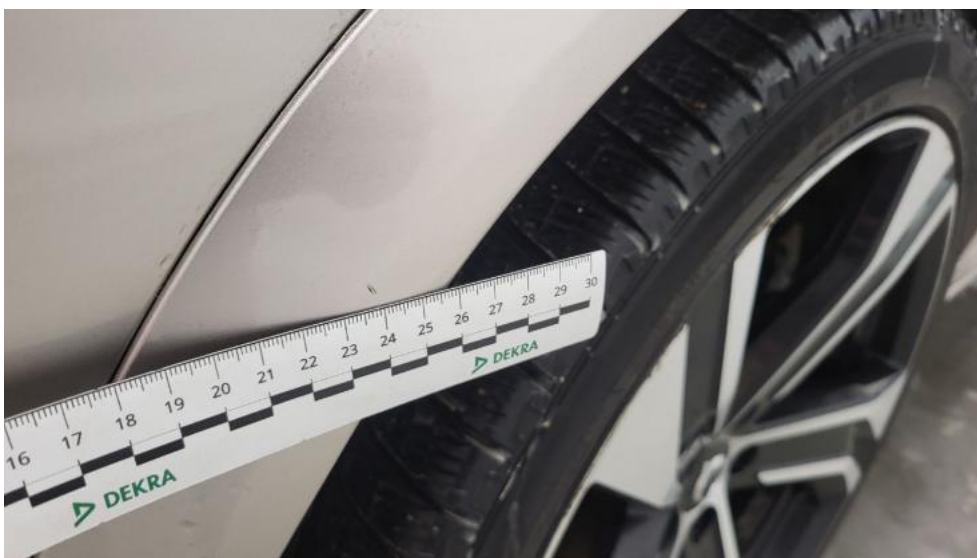
Photo 58.
Listwa krawędzi błotnika tył P - Rysa/odprysk 1

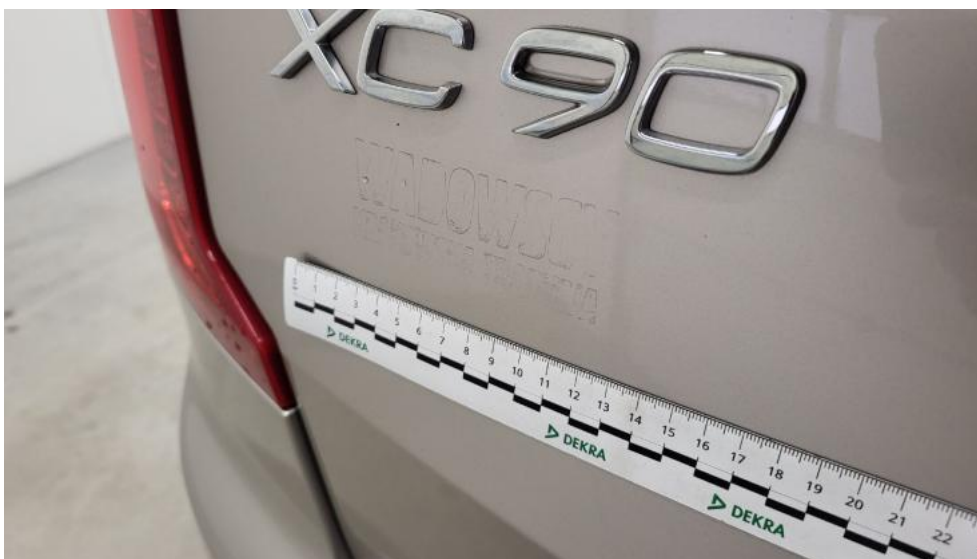
Photo 59.
Pokrywy bagażnika - Inne 1

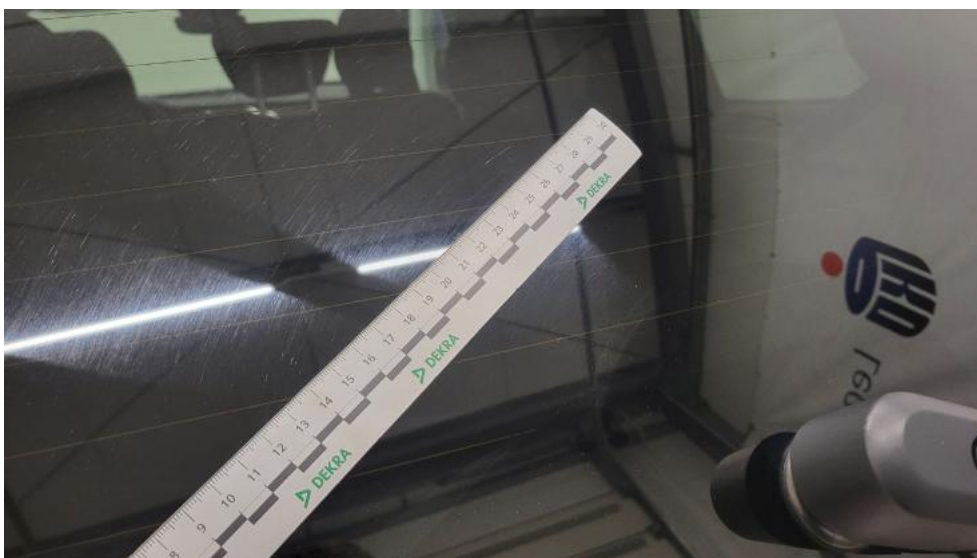
Photo 60.
Szyba tylna - Rysa/odprysk 1

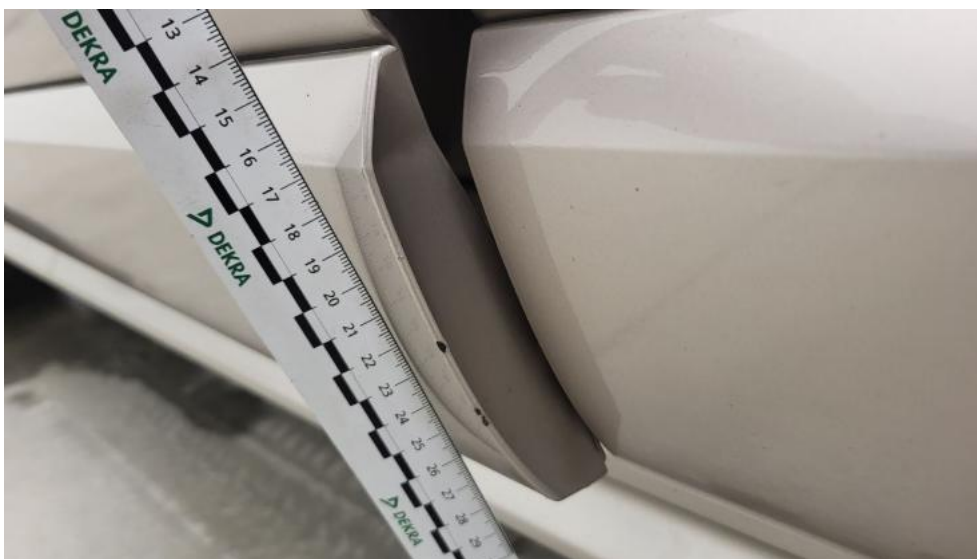
Photo 69.

Listwa drzwi przednich L - Rysa/odprysk 1

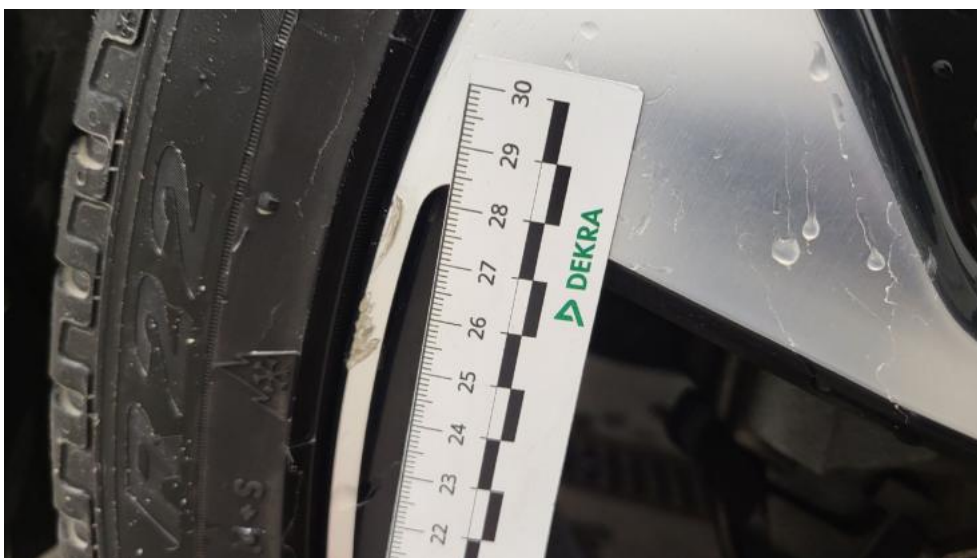
Photo 70.

Felga Aluminiowa przednia L - Rysa/odprysk 1

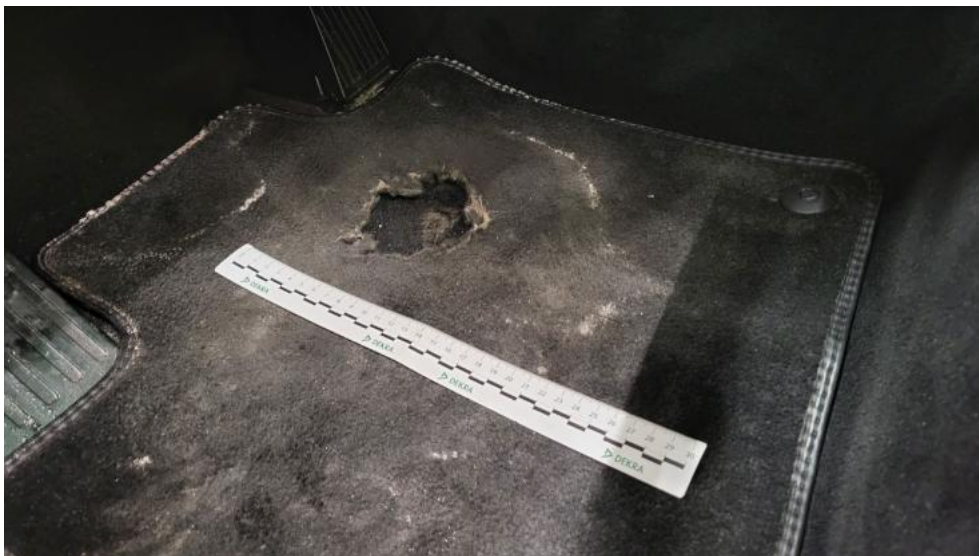
Photo 75.
Dywanik prze L - Pęknięcie/rozerwanie 1

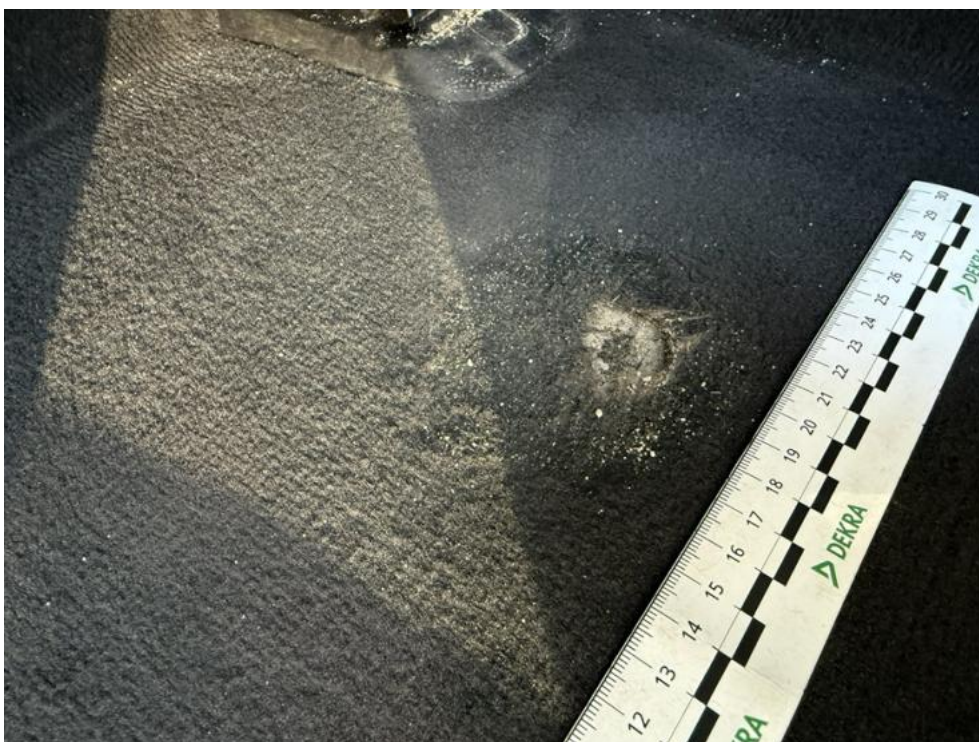
Photo 76.
Wykładzina podłogi - rozerwanie
