Nr zlecenia DEKRA: PKOL(W)/LODZ/35487/26/04/23  
Nr zlecenia/szkody: 24/008527  
Data zlecenia: 23-04-2026

**Dane pojazdu**

Opis stanu technicznego

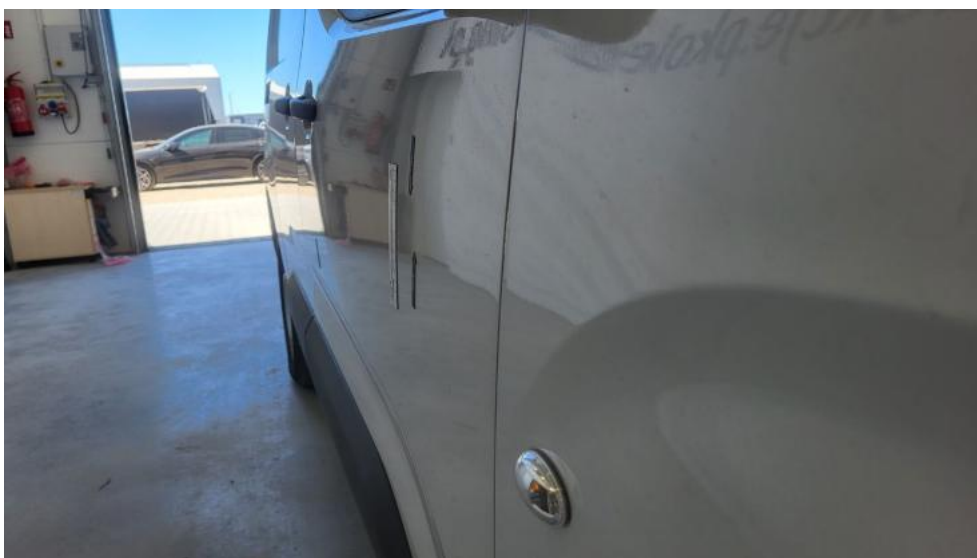
- drzwi prawy przód - wgniecenie,
- błotnik prawy tył - wgniecenie,
- drzwi tył - wgniecenia,
- błotnik lewy tył - wgniecenia,
- drzwi lewy przód - wgniecenie, odpryski,

**Fot. 44.**  
Drzwi przednie P - Wgniecenie/odkształcenie 1

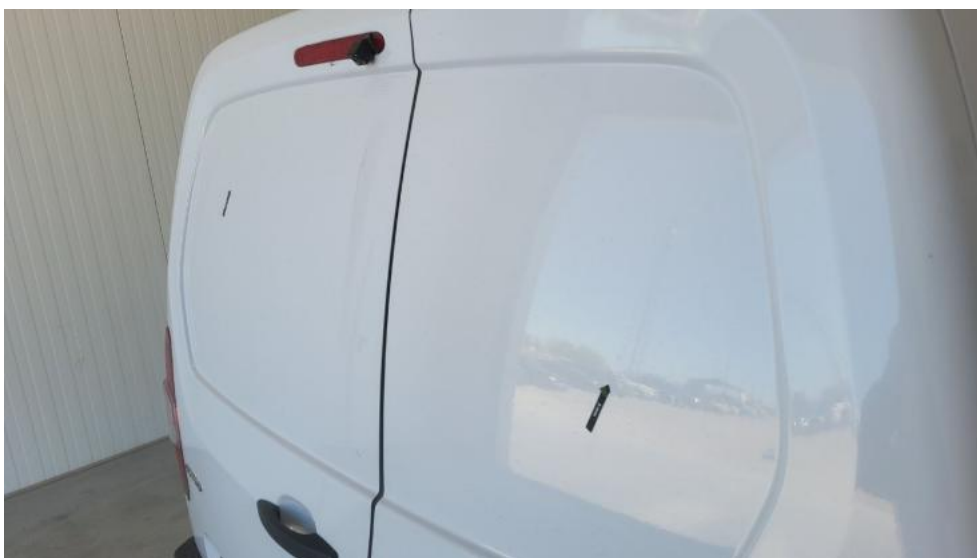
**Fot. 46.**  
Pokrywy bagażnika - Wgniecenie/odkształcenie 1

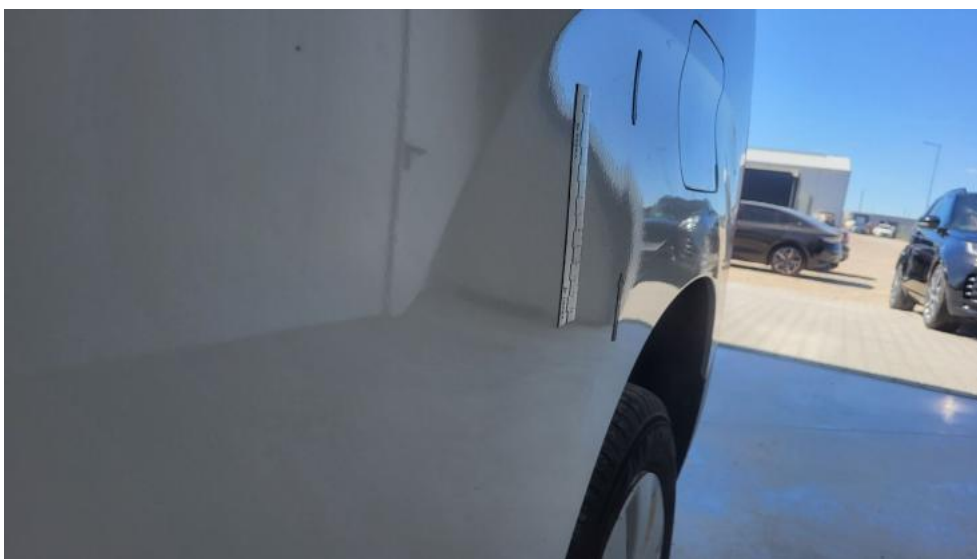
**Fot. 49.**  
Błotnik tylny L / Ściana boczna L - Wgniecenie/odkształcenie 2

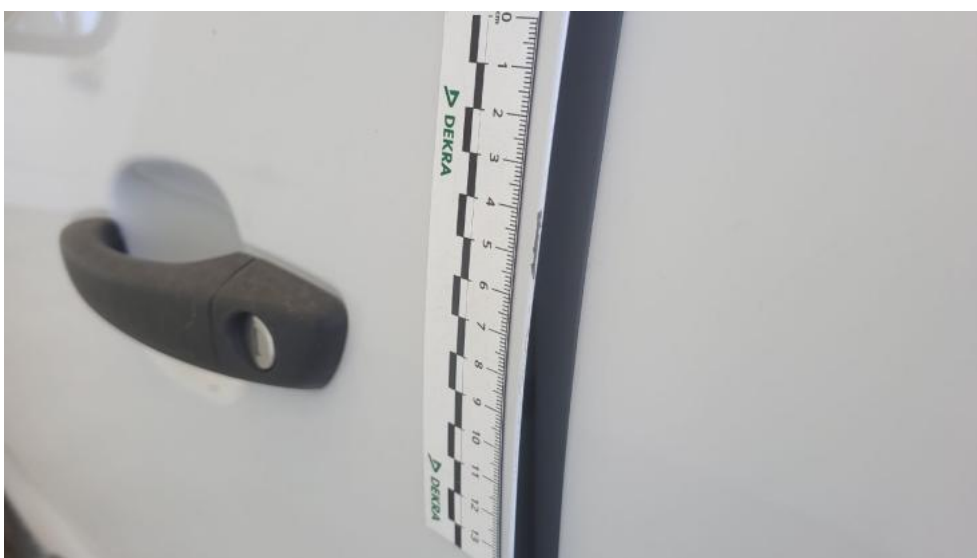
**Fot. 50.**  
Drzwi przed L - Rysa/odprysk 1

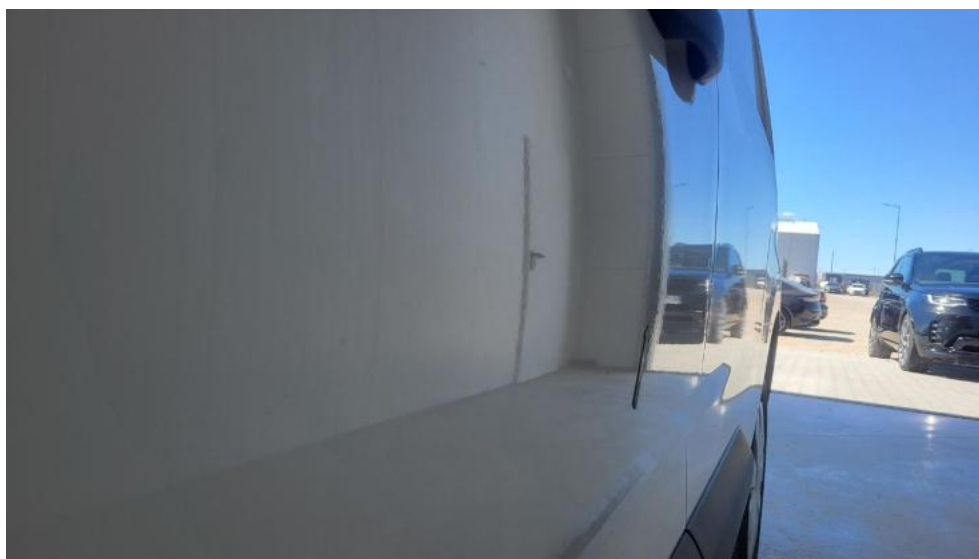
**Fot. 51.**  
Drzwi przed L - Wgniecenie/odkształcenie 1

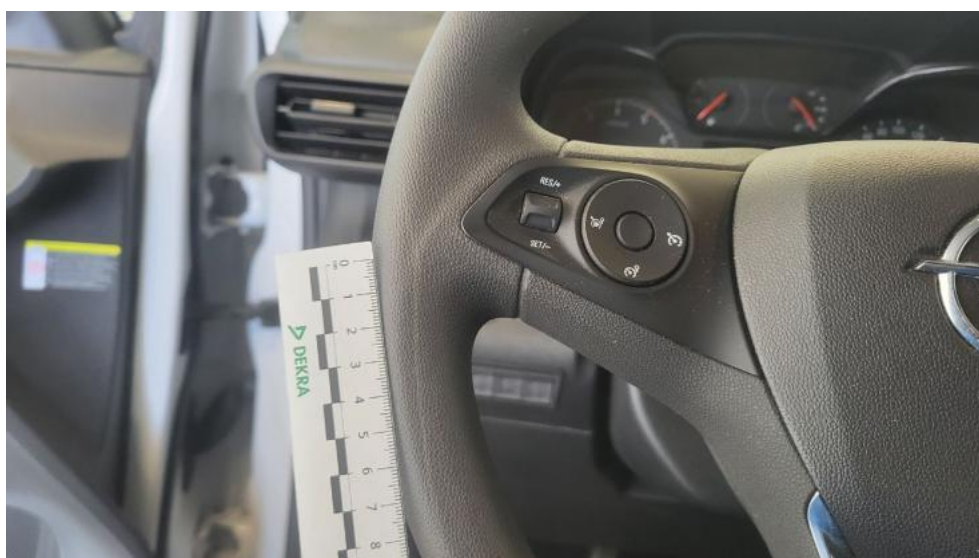
- kierownica - rysy,
- wnętrze - zabrudzenia,

**Fot. 52.**  
Koło kierownicy - Rysa/odprysk 1

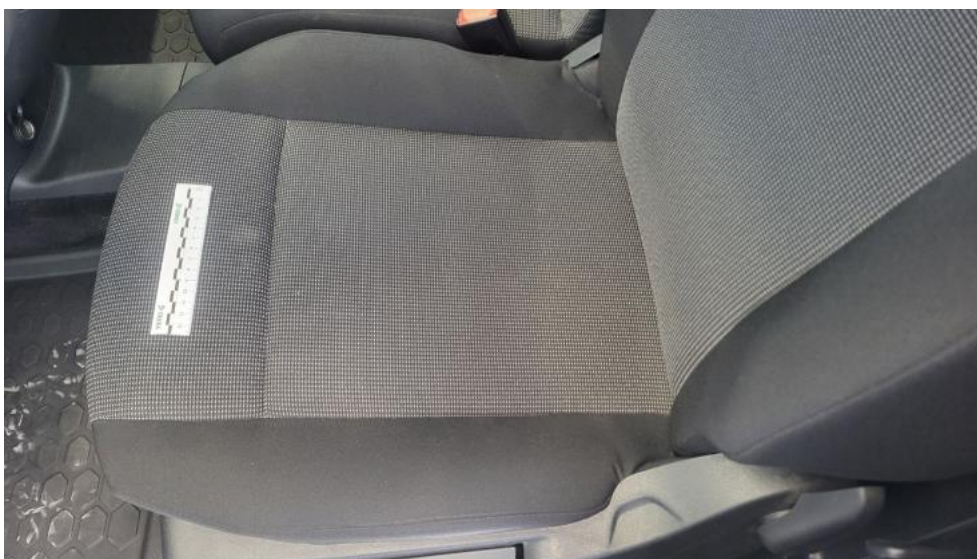
**Fot. 53.**  
Fotel prz. lew. - Inne 1

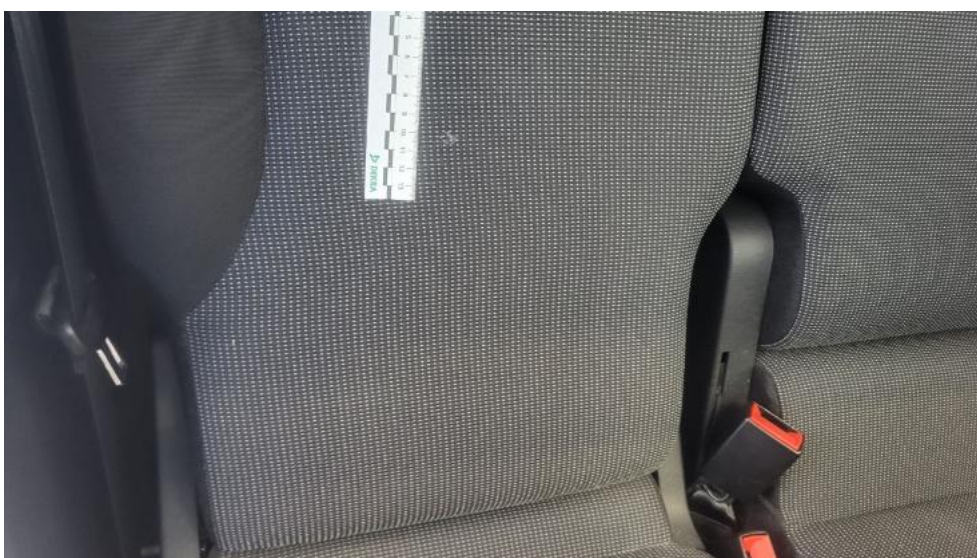
**Fot. 54.**  
Fotel prz. praw. - Inne 1
