Nr zlecenia DEKRA: PKOL(W)/LODZ/22522/26/03/13
Nr zlecenia/szkody: 22/037335
Data zlecenia: 13-03-2026

| Producent | AUDI |
| Typ/wersja | SQ7 TDI Quattro Tiptr. |
| Nr rejestracyjny | WU2846P |

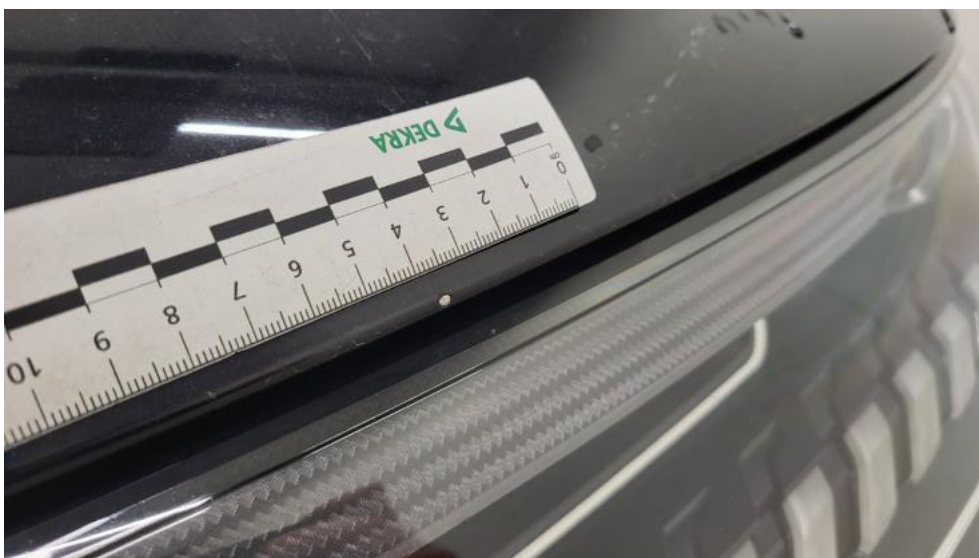
Fot. 44.
Pokrywa komory silnika - Rysa/odprysk 1

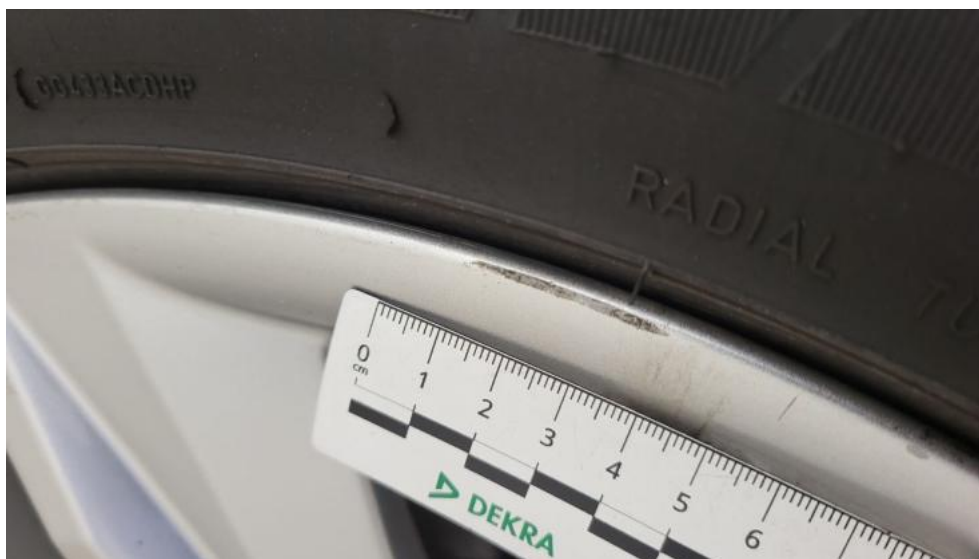
Fot. 47.
Felga aluminiowa przednia P - Rysa/odprysk 1

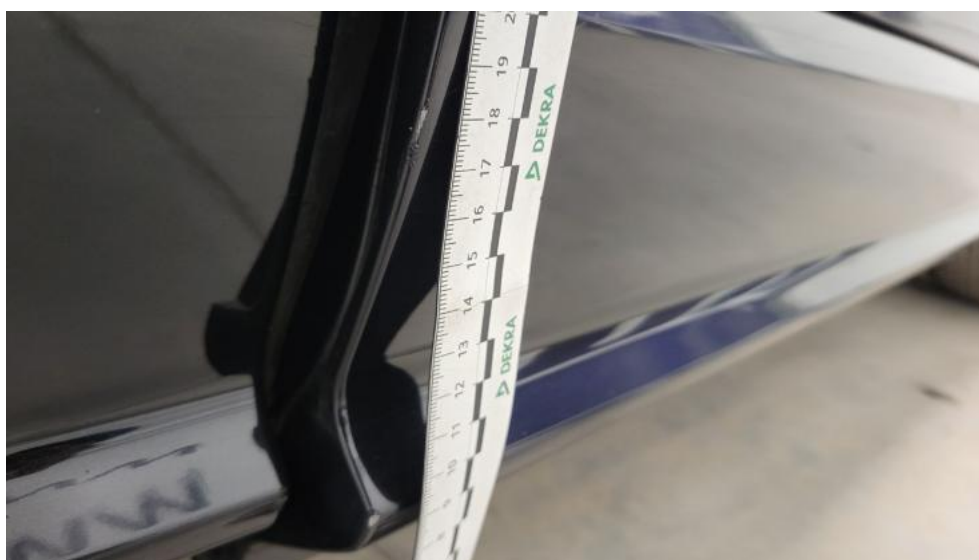
Fot. 48.
Listwa drzwi przednich P - Rysa/odprysk 1

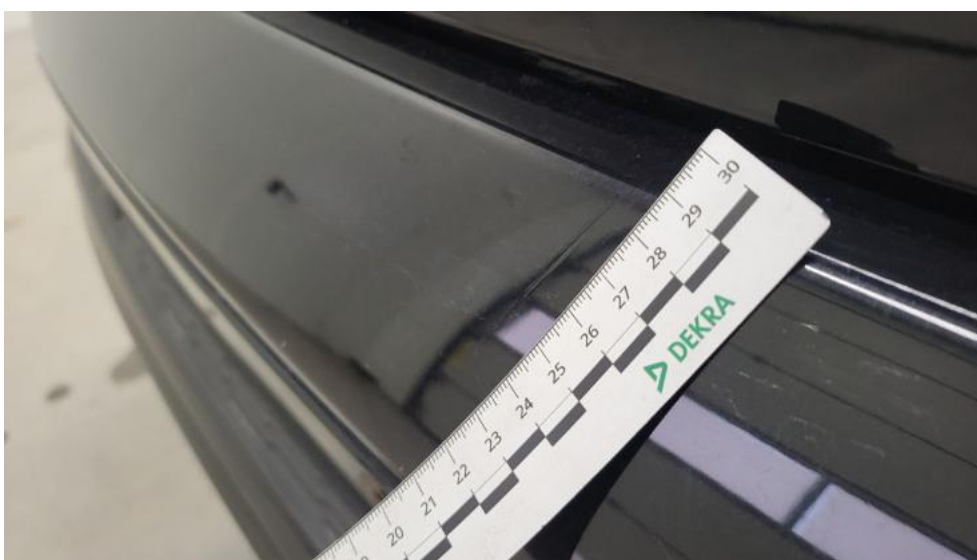
Fot. 52.
Zderzak tylny - Wgniecenie/odkształcenie 1

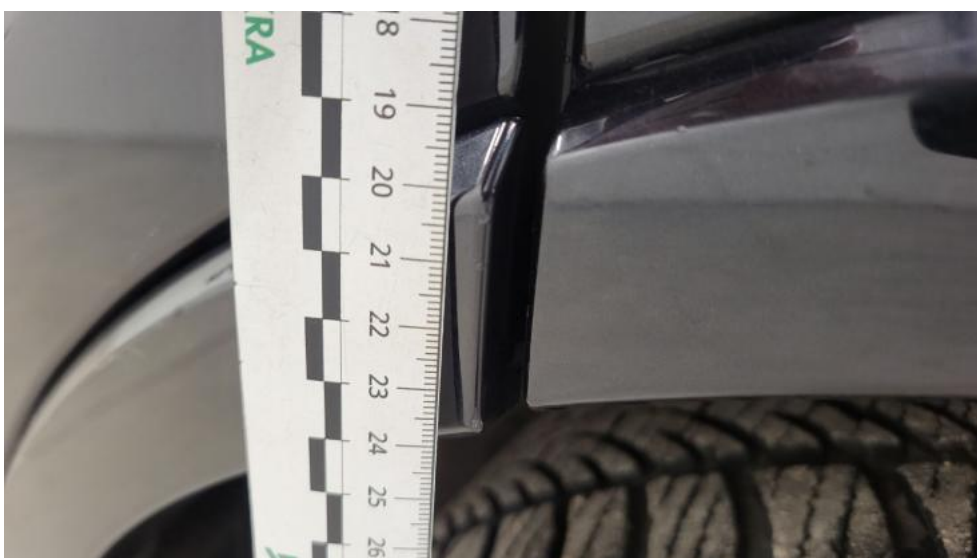
Fot. 56.
Listwa drzwi tylnych L - Rysa/odprysk 1

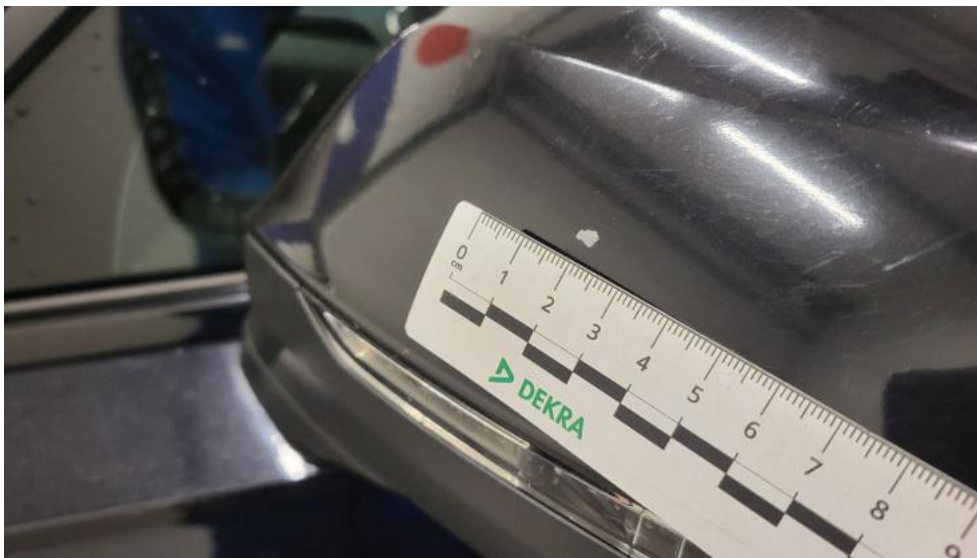
Fot. 57.
Lusterko zew L - Rysa/odprysk 1

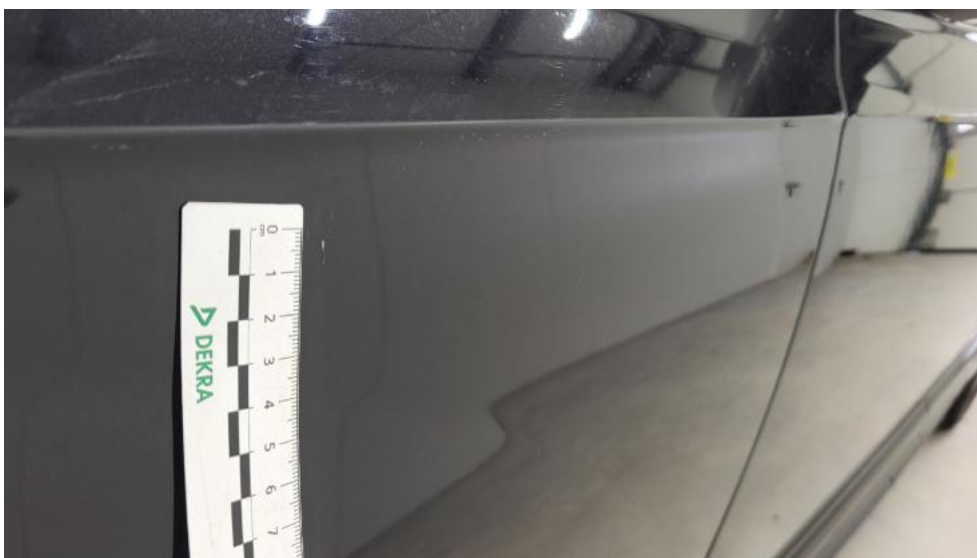
Fot. 58.
Błotnik przedni L - Rysa/odprysk 1
