Nr zlecenia DEKRA: PKOL(W)/LODZ/18093/26/02/27
Nr zlecenia/szkody: 22/005398
Data zlecenia: 27-02-2026

Dane pojazdu

Grupa obiektów (Eurotax)	samochody terenowe
Kod EC (Eurotax)	0151342
Producent	BMW
Model	X3 [G01] 21-24
Typ/wersja	X3 xDrive30i mHEV M Sport sport-aut
Rodzaj nadwozia	KOM
Liczba drzwi/liczba miejsc	5/5
Masa własna [kg]	1810
Dopuszczalna masa całkowita [kg]	2450
Rozstaw osi 1/2	2864
Rodzaj silnika	z zapłonem iskrowym
Układ oczyszczana spalin	GPF
Pojemność silnika [ccm]	1998
Moc silnika [KM/kW]	245/180
Skrzynia biegów	automatyczna
Nr rejestracyjny	WZ712ET
VIN	WBA55DP050N133910
Data 1. rejestracji	24-02-2022
Data nast. bad. techn.	24-02-2027
Rok produkcji	2021 (rok produkcji został zweryfikowany z zewnętrzną bazą danych)
Stan licznika [km]	70 949 (odczytany)
Kolor nadwozia/rodzaj powłoki	granatowy/2-warstwowy metalizowany

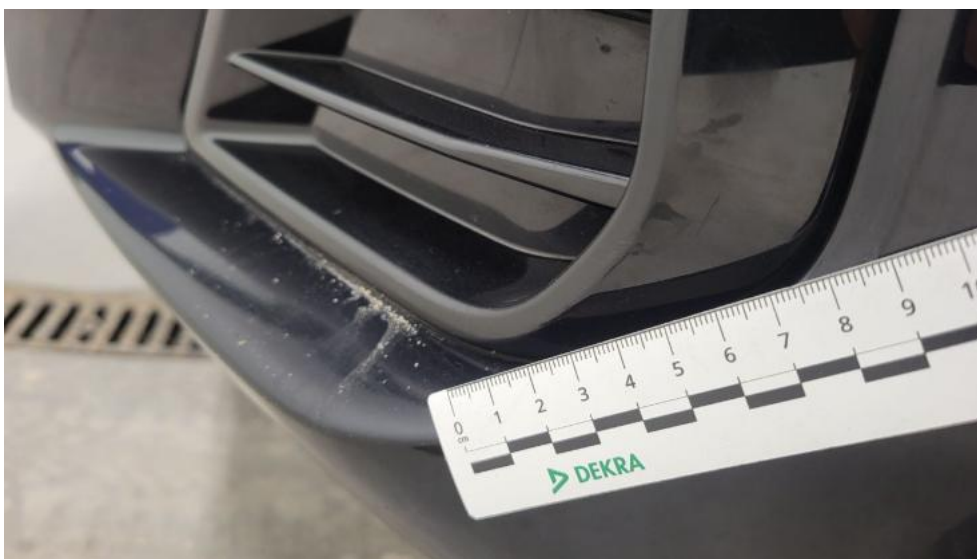
Fot. 37.
Kratka/zaślepka halogenu L - Rysa/odprysk 1

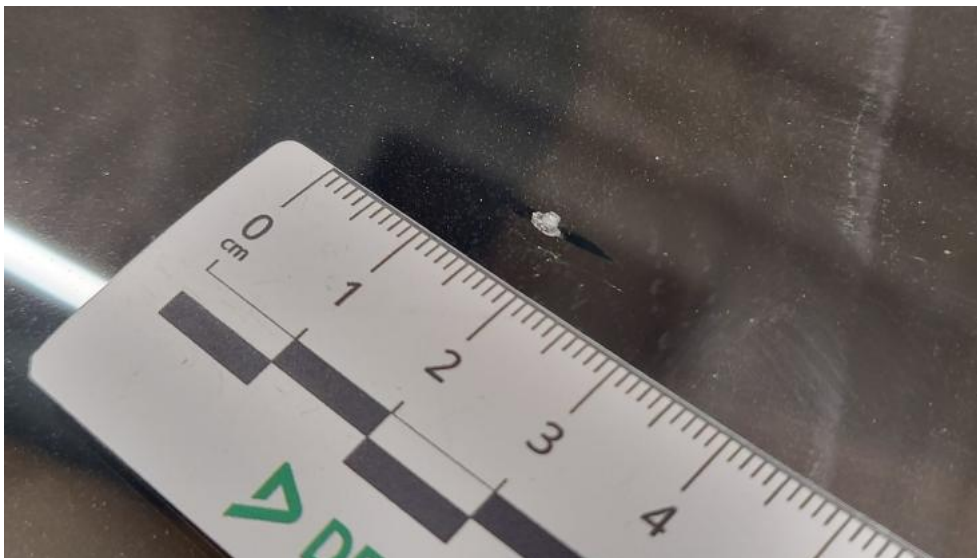
Rysy na samochodzie. Odpryski na szybie czołowej.

Fot. 39.
Szyba czołowa - Pęknięcie/rozerwanie 1

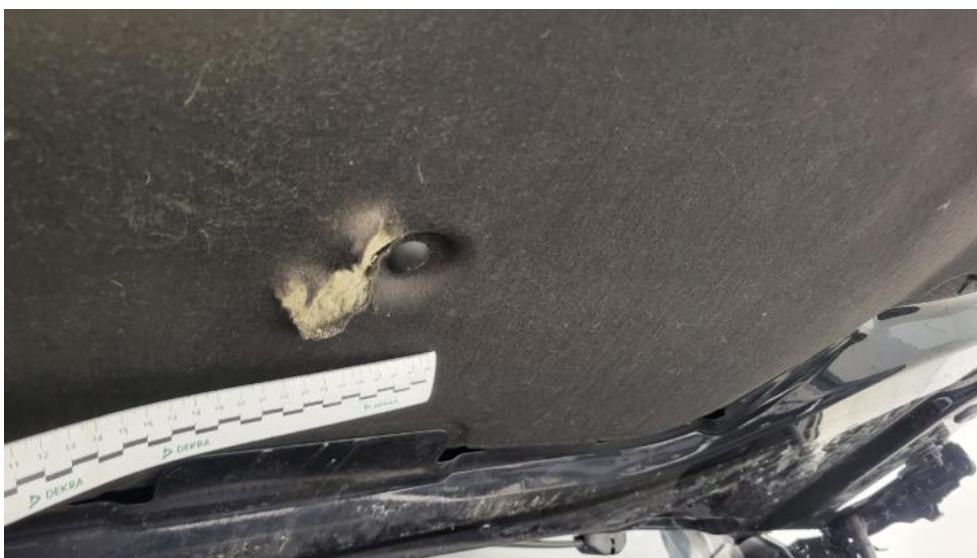
Fot. 40.
Wykładzina pokrywy komory silnika - Pęknięcie/rozerwanie 1

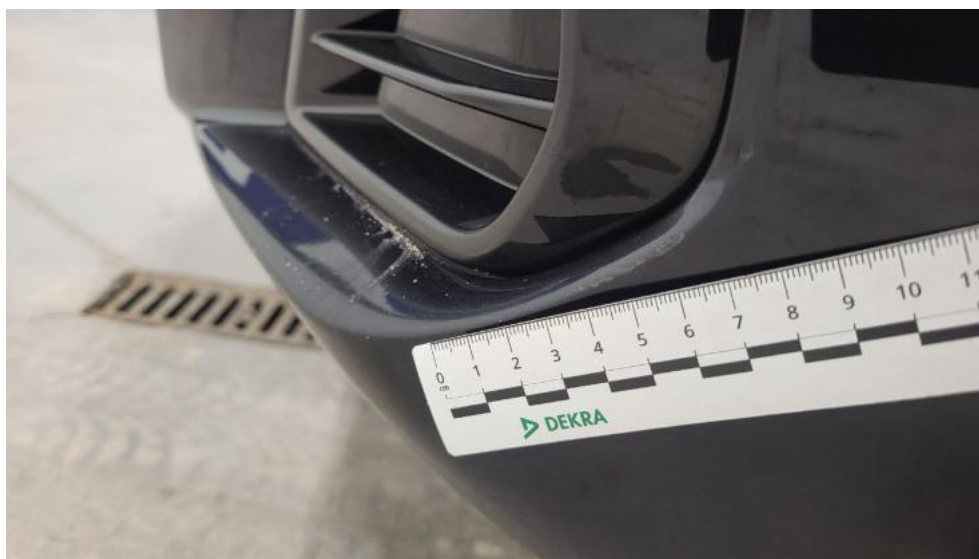
Fot. 41.
Zderzak - Rysa/odprysk 1

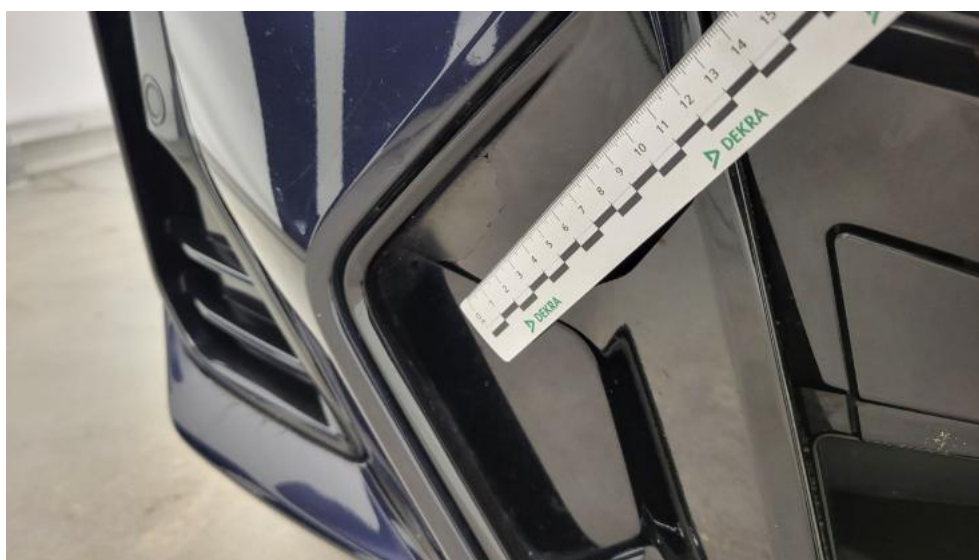
Fot. 42.
Zderzak przedni cz P - Inne 1

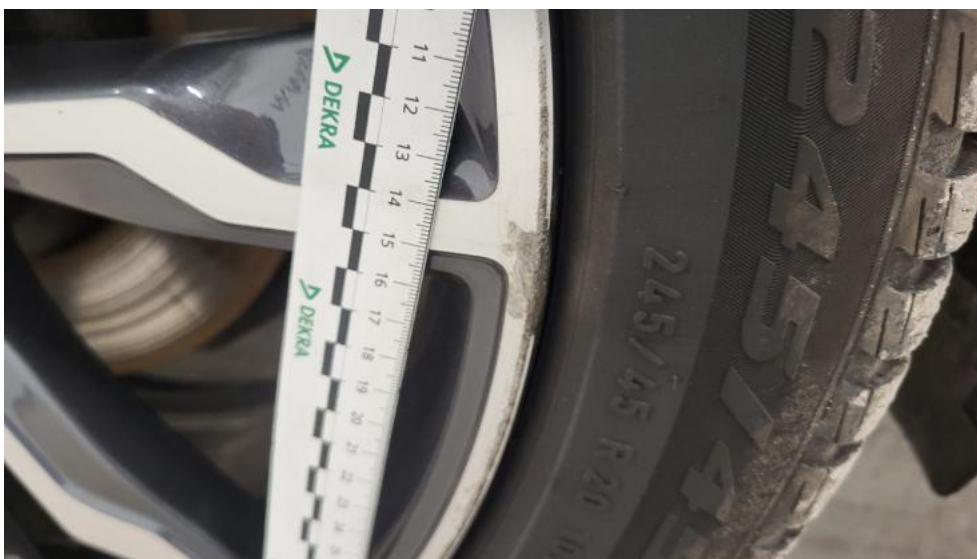
Fot. 43.
Felga aluminiowa przednia P - Rysa/odprysk 1

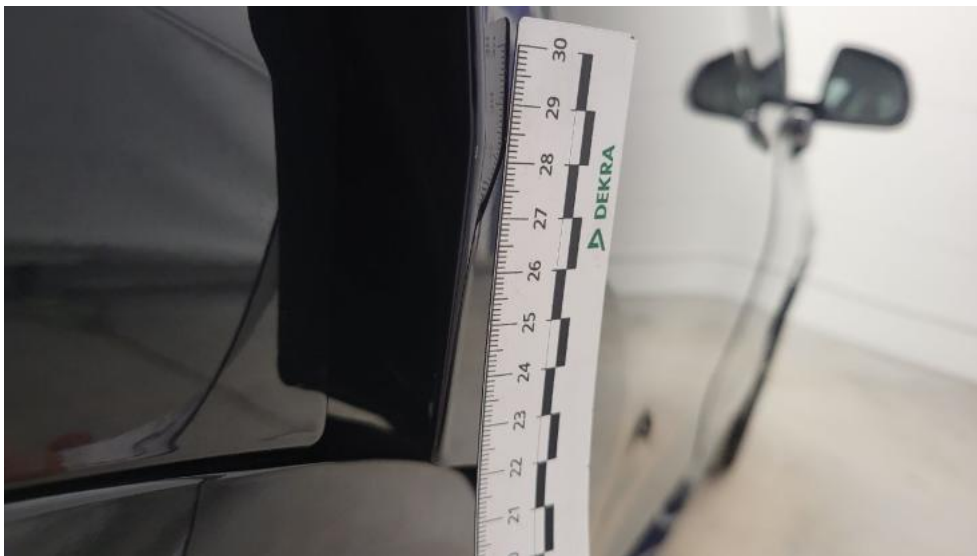
Fot. 45.
Drzwi tylne P - Rysa/odprysk 1

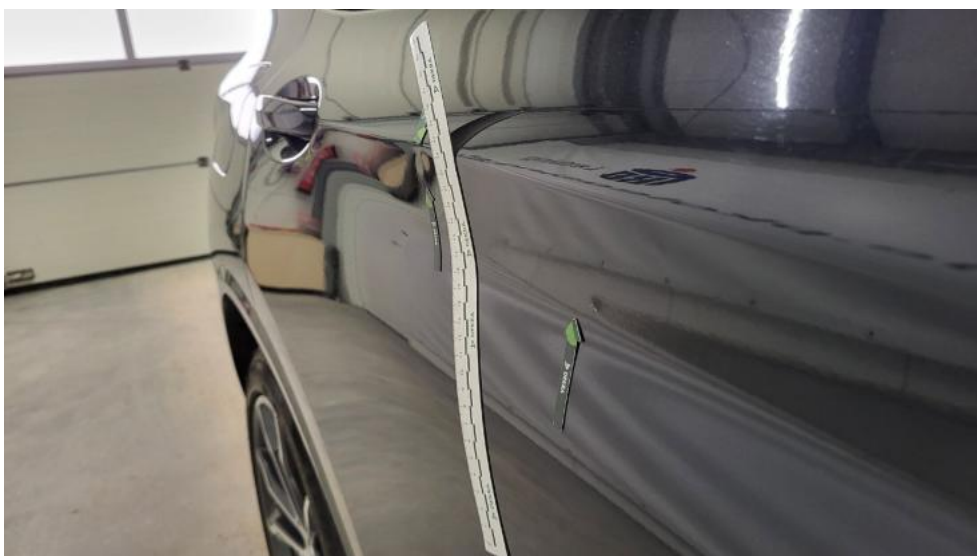
Fot. 46.
Drzwi tylne P - Wgniecenie/odkształcenie 1

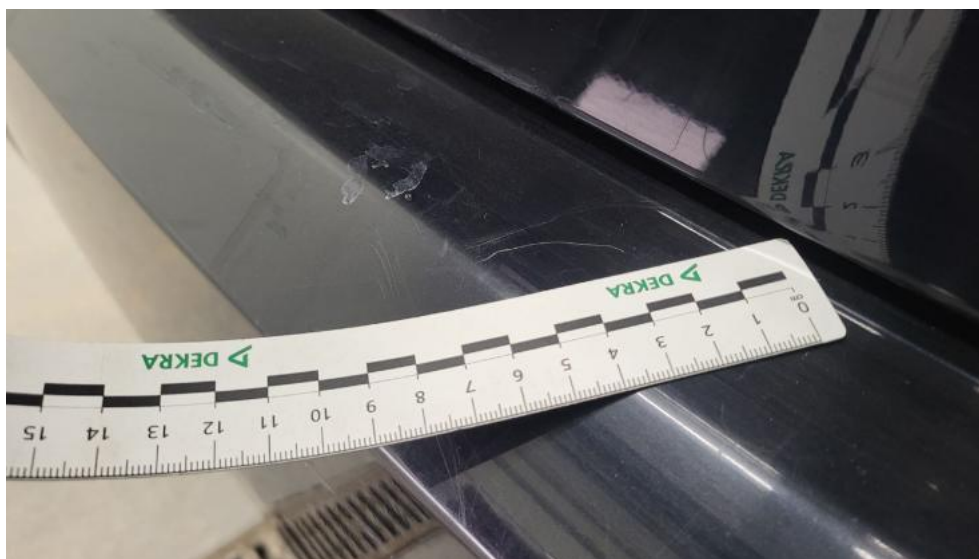
Fot. 47.
Zderzak tylny - Rysa/odprysk 1

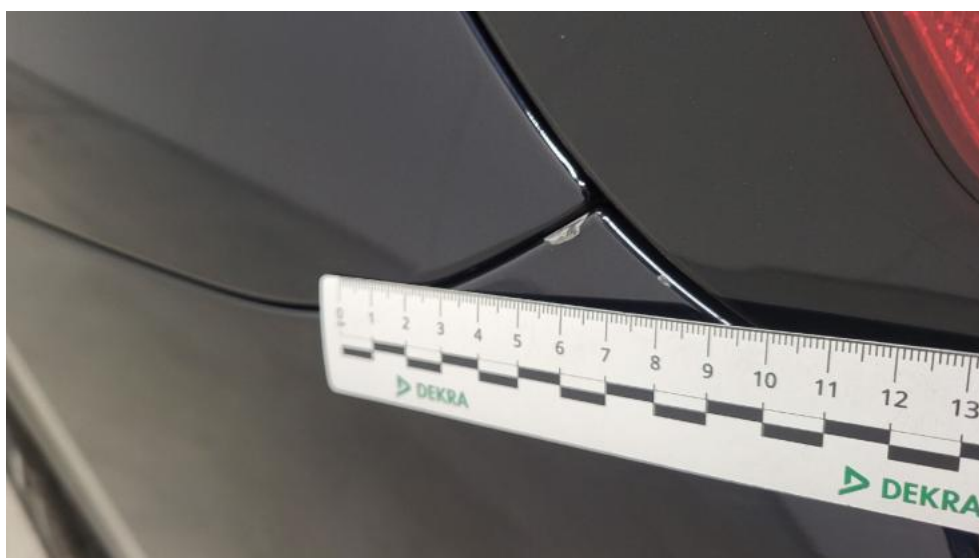
Fot. 48.
Zderzak tylny - Rysa/odprysk 2

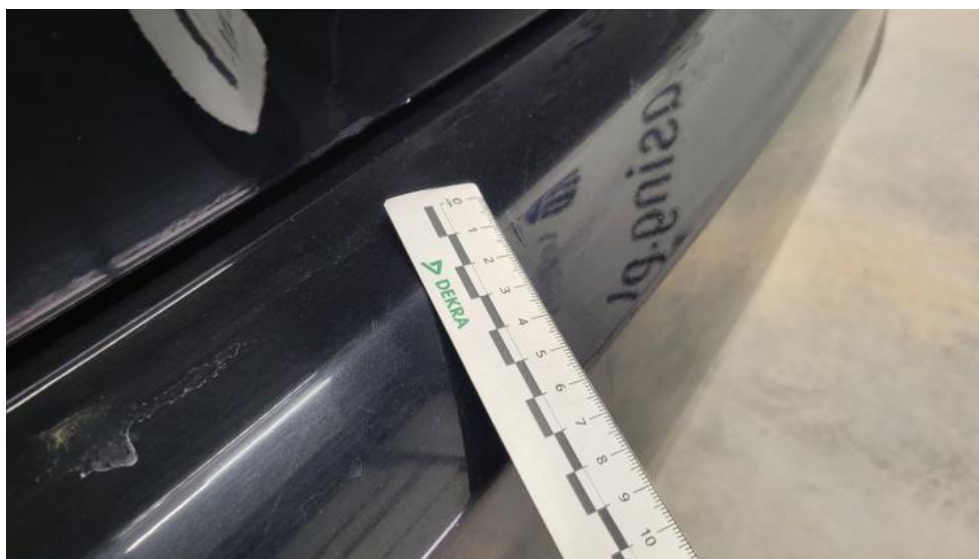
Fot. 49.
Zderzak tylny - Wgniecenie/odkształcenie 1

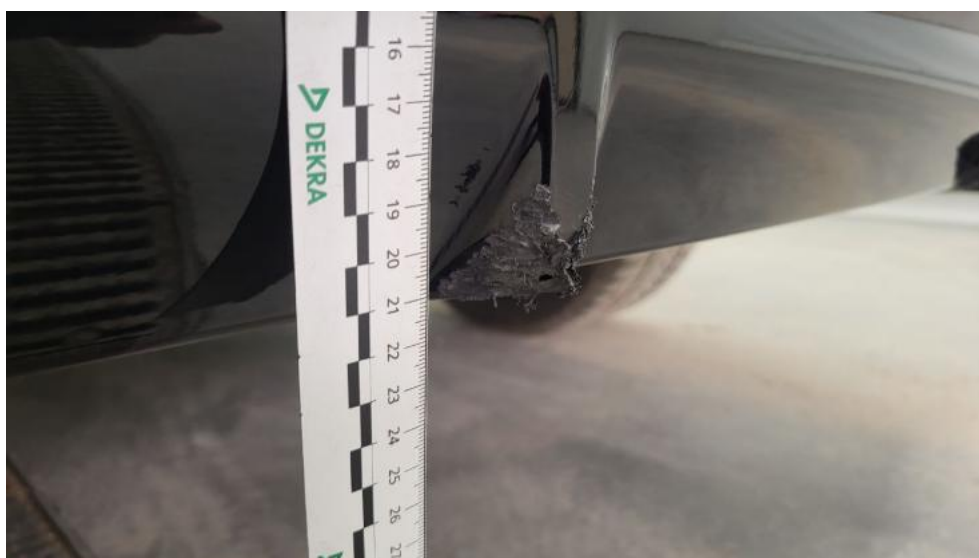
Fot. 50.
Zderzak tylny cz dolna - Rysa/odprysk 1

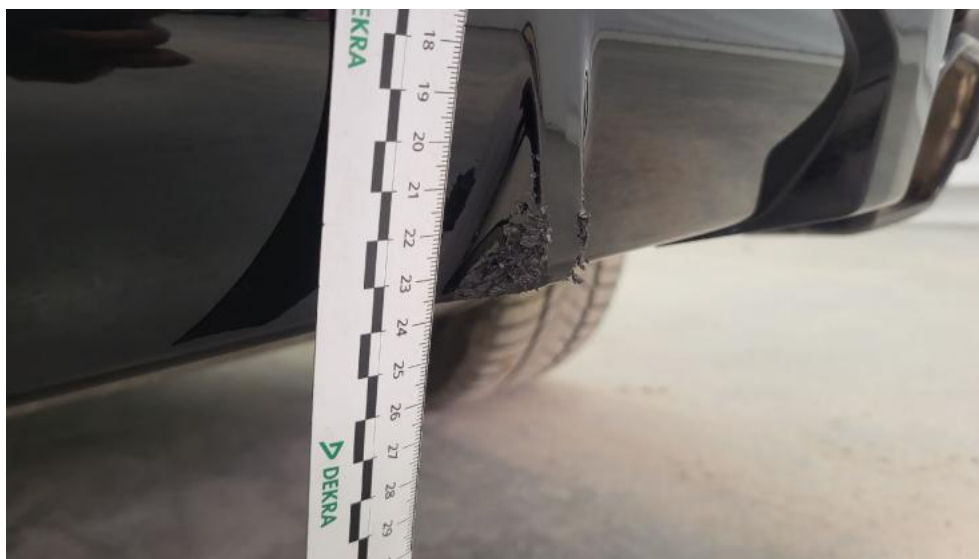
Fot. 51.
Zderzak tylny cz dolna - Rysa/odprysk 2

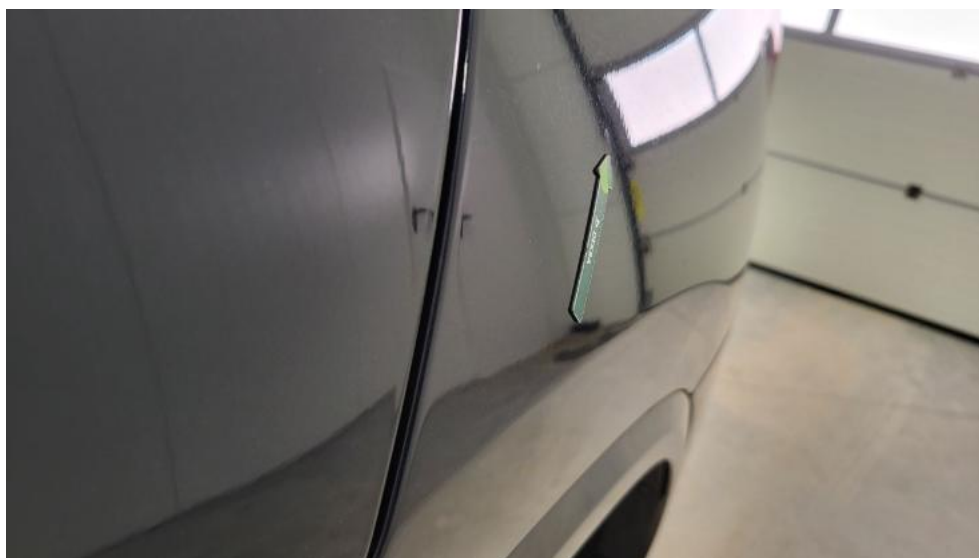
Fot. 52.
Błotnik tylny L / Ściana boczna L - Wgniecenie/odkształcenie 1

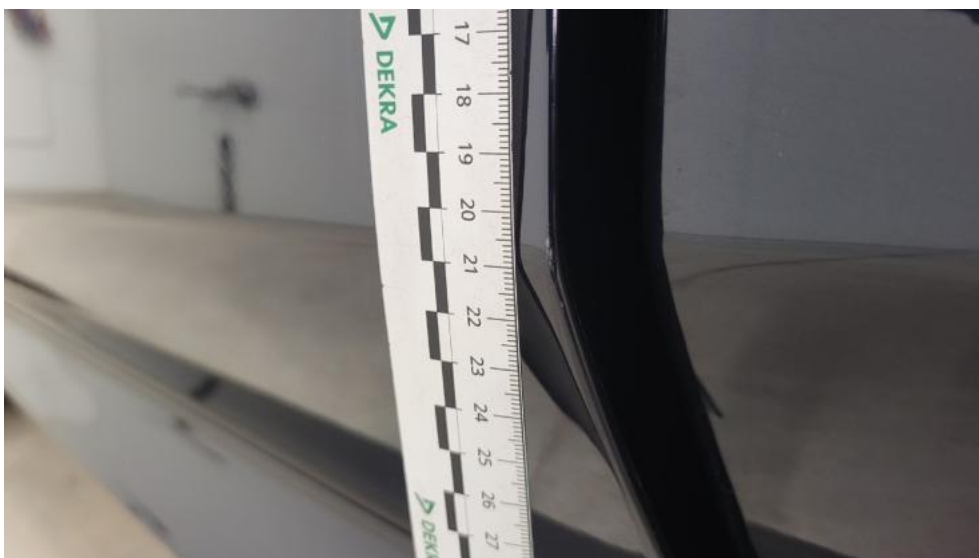
Fot. 54.

Drzwi przed L - Rysa/odprysk 1

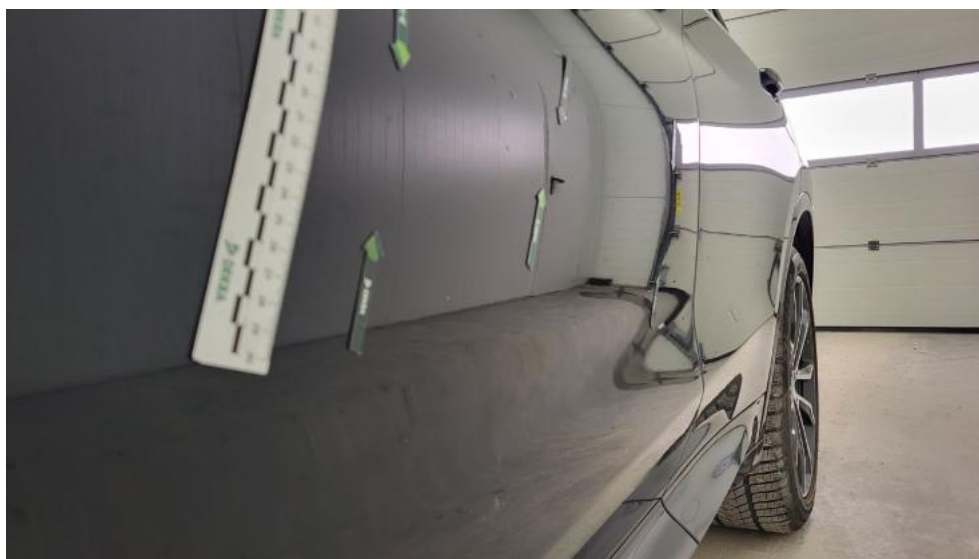
Fot. 55.
Drzwi przed L - Wgniecenie/odkształcenie 1

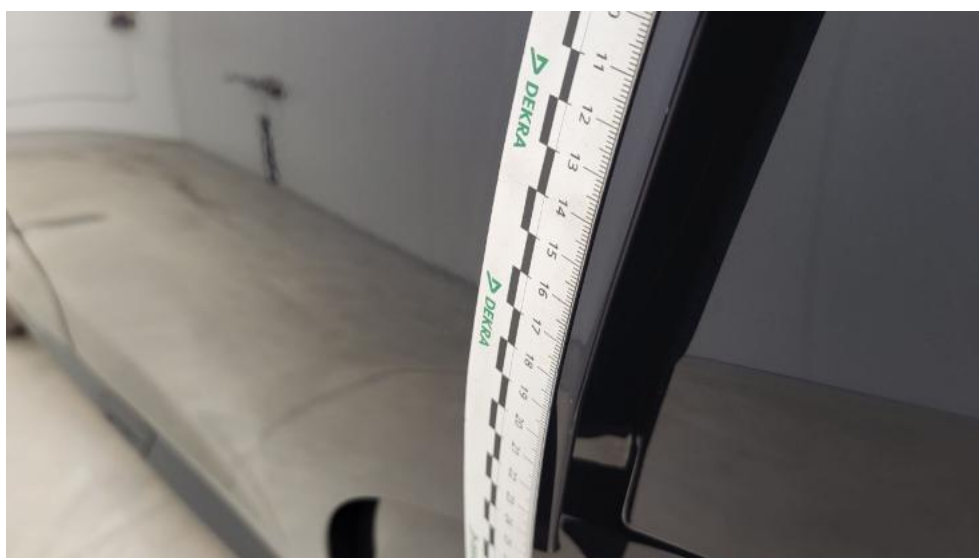
Fot. 56.
Drzwi tylne L - Rysa/odprysk 1

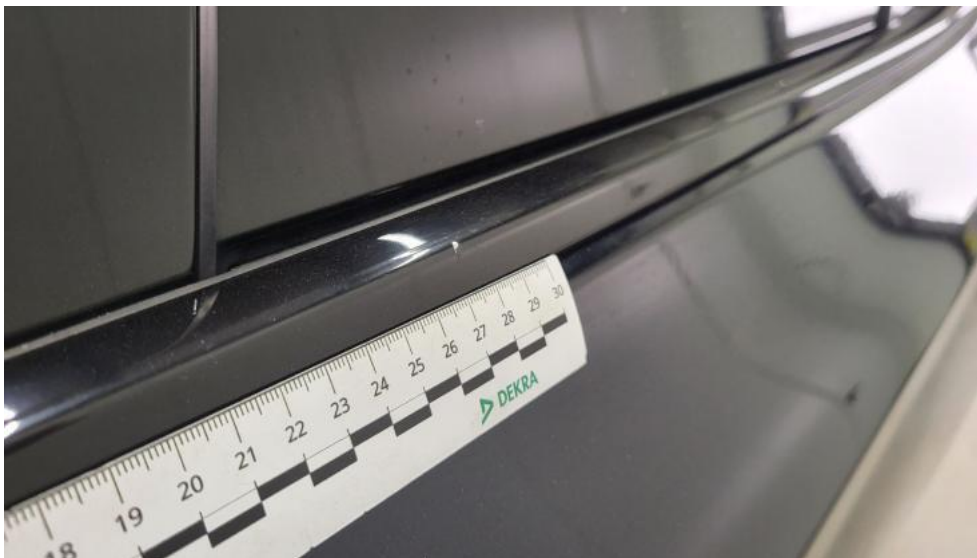
Fot. 57.
Listwa drzwi tylnych L - Rysa/odprysk 1

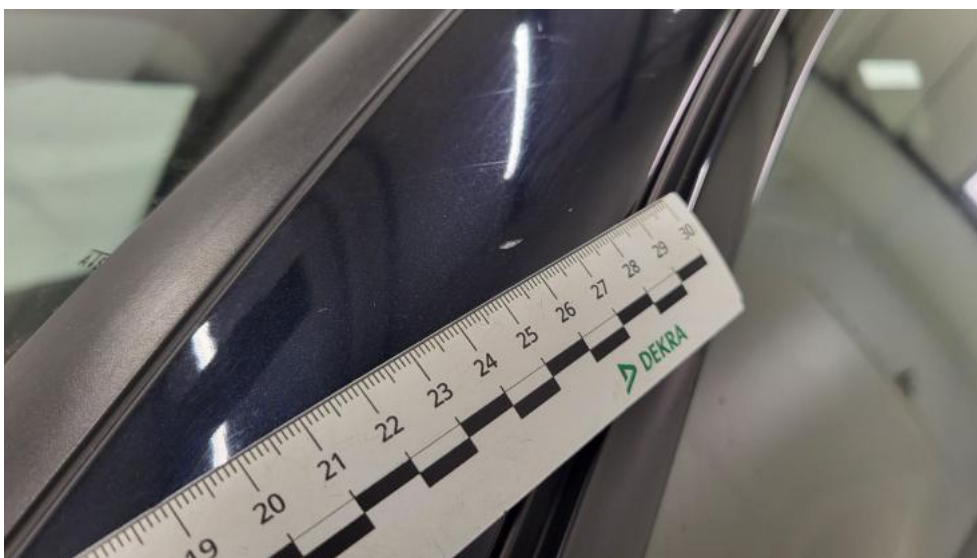
Fot. 58.
Słupek przedni L - Rysa/odprysk 1

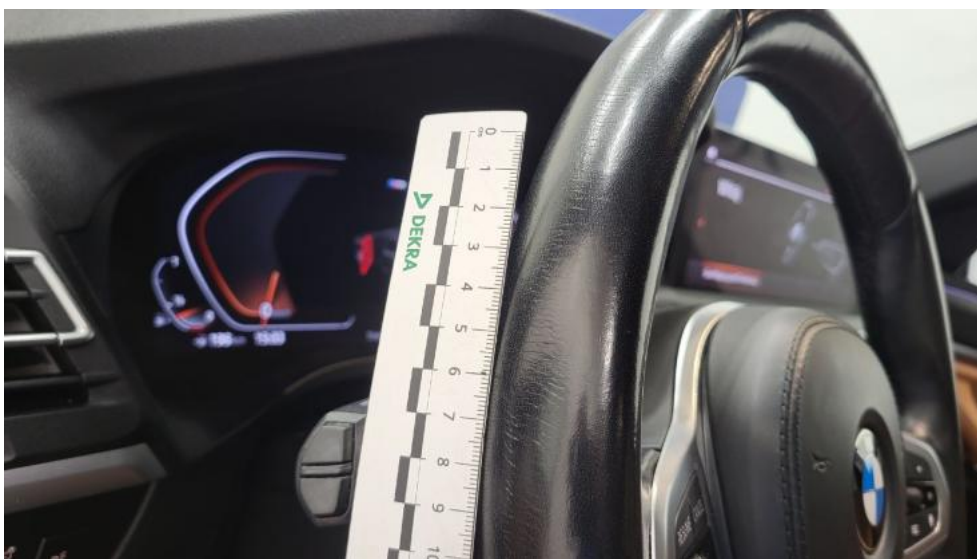
Fot. 59.
Koło kierownicy - Rysa/odprysk 1

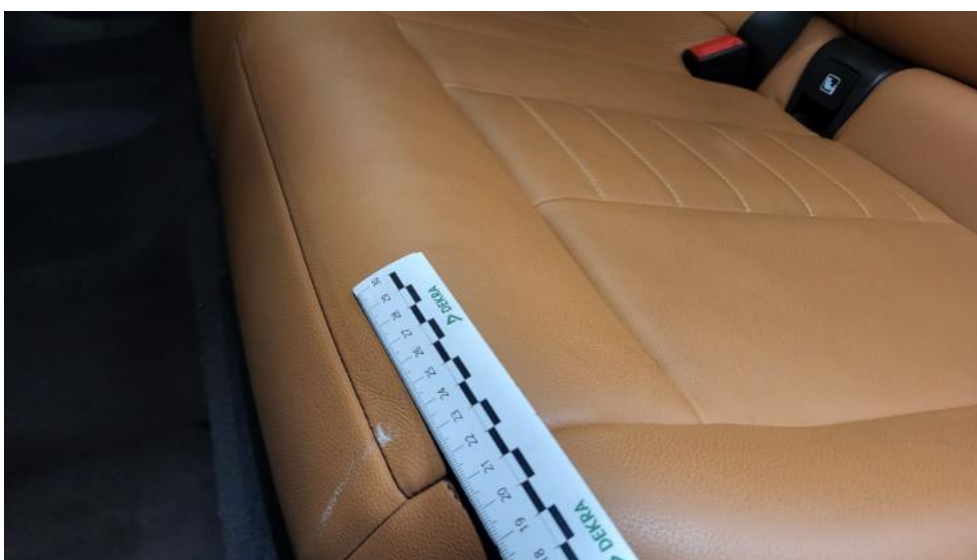
Fot. 62.
Kanapa tyl. - Inne 1

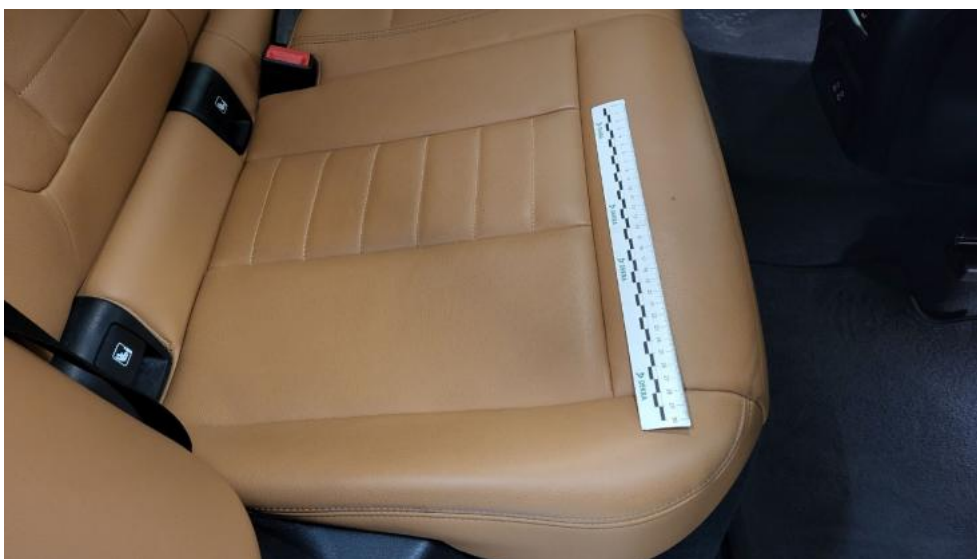
Fot. 63.
Kanapa tyl. - Inne 2
