DEKRA's commission No. : PKOL(W)/LODZ/18210/26/02/27  
 commission/ damage No. : PS22/03298  
 Date of commission: 27-02-2026

Group of objects (Eurotax)	jeeps
EC code (Eurotax)	0140933
Manufacturer	KGM / SSANGYONG
Model	Korando 19-
Type / version	Korando 1.5 T-GDI Quartz 2WD
Body type	KOM
Number of doors / seats	5/5
Curb weight [kg]	1442
Gross vehicle weight [kg]	1980
Wheelbase 1/2	2675
Engine type	spark ignition
Pollution reduction system	GPF
Engine capacity [ccm]	1497
Engine Power [hp/kW]	163/120
Gearbox	manual 6- gear
Registration /record No.	ZK6481J
VIN / serial number	KPT60A1YSNP073818
Date of first registration	29-09-2022
Date of next. tech. test	27-09-2027
Year of manufacture	2022 (year has been verified with the manufacturer's base)
Readout [km]	79 069 (read)
Body color / type of coating	red/double-layered, metallized

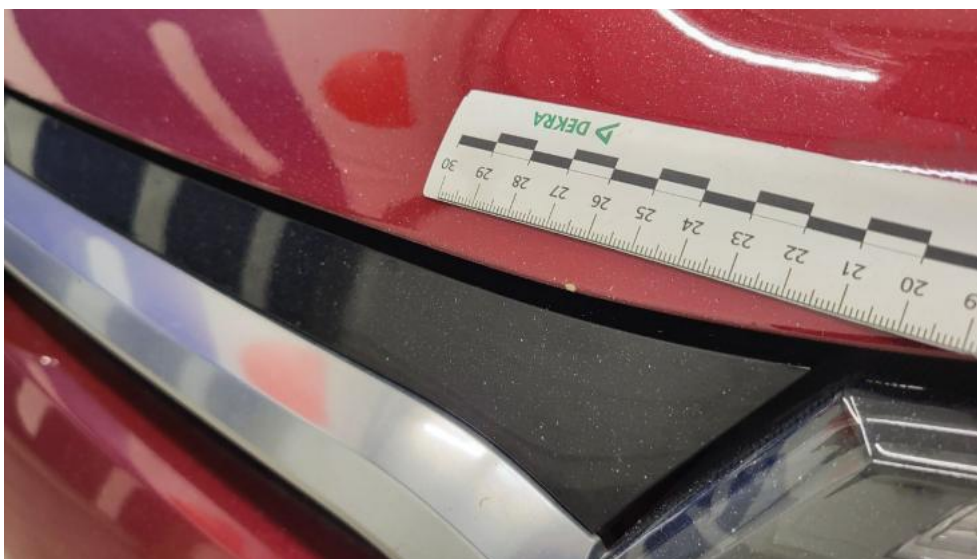
**Photo 37.**  
Pokrywa komory silnika - Rysa/odprysk 1

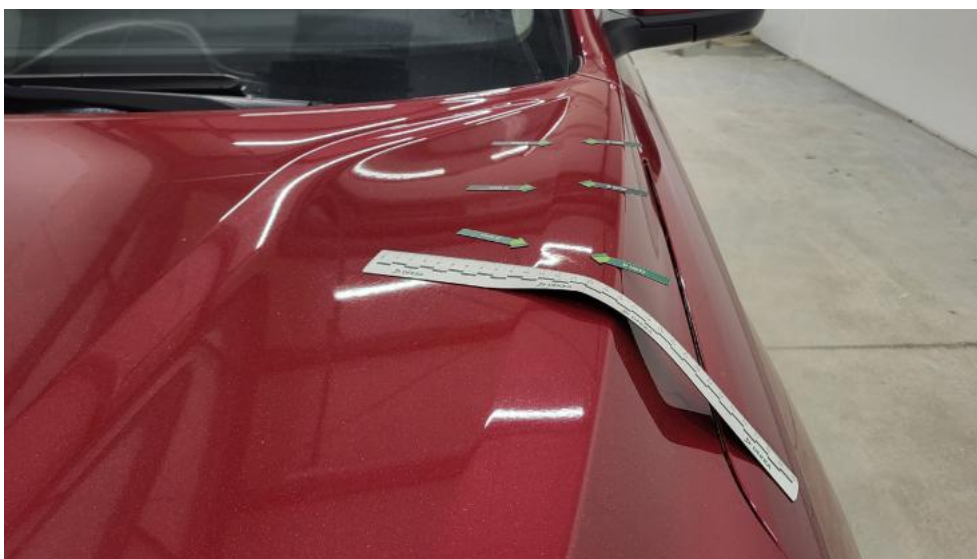
**Photo 39.**  
Pokrywa komory silnika - Wgniecenie/odkształcenie 2

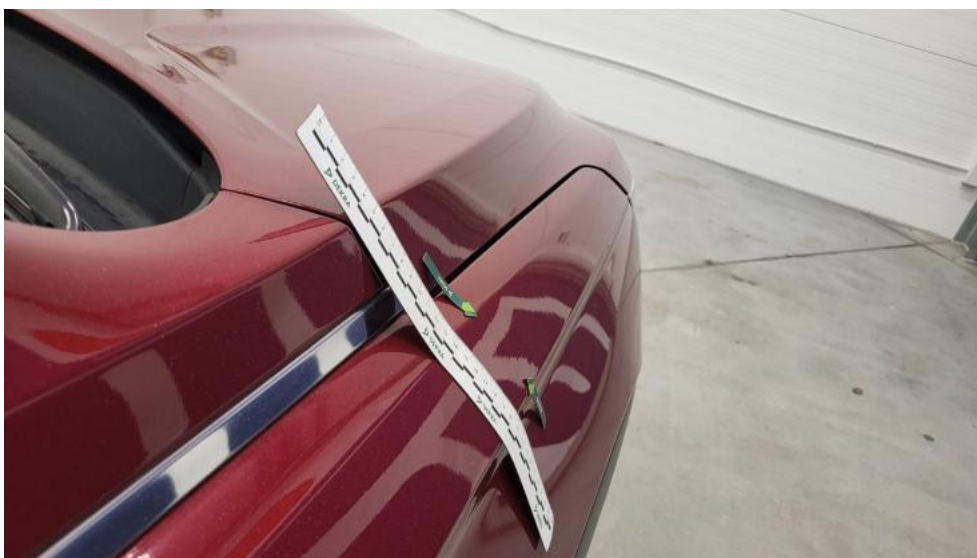
**Photo 40.**  
Błotnik przedni P - Wgniecenie/odkształcenie 1

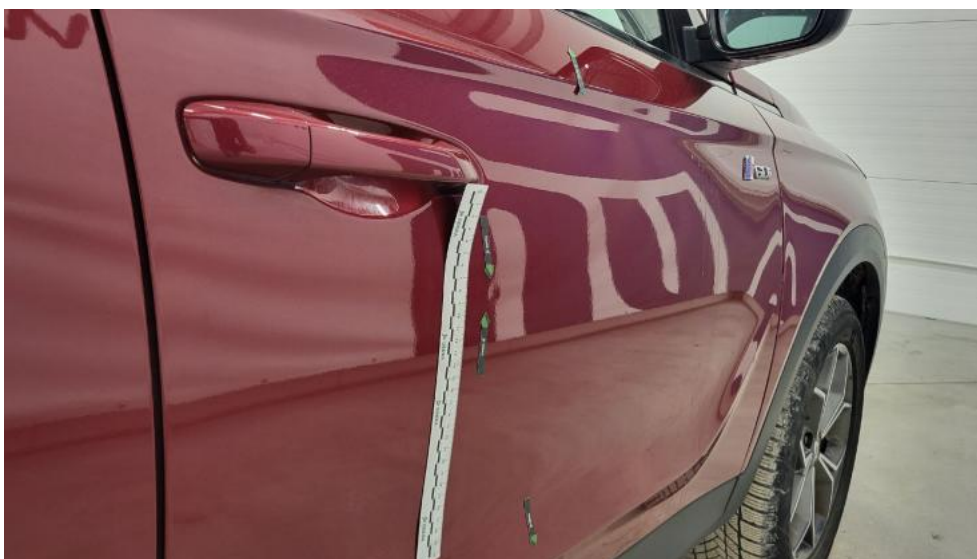
**Photo 41.**  
Drzwi przednie P - Wgniecenie/odkształcenie 1

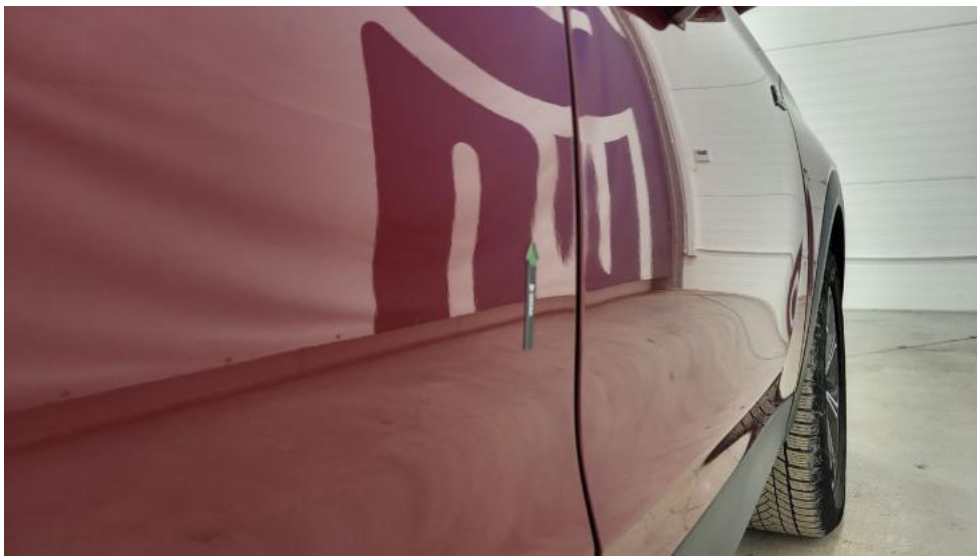
**Photo 43.**  
Drzwi tylne P - Wgniecenie/odkształcenie 1

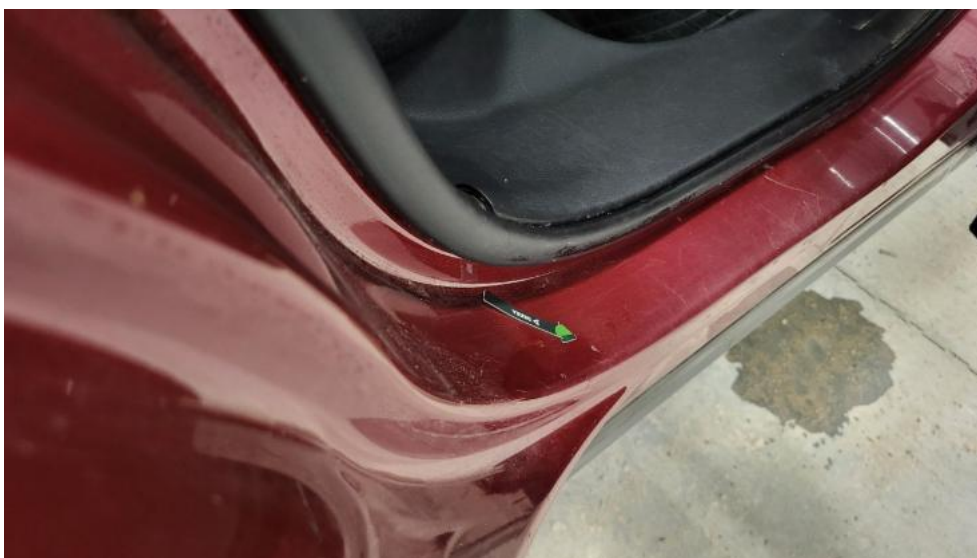
**Photo 44.**  
Próg P - Wgniecenie/odkształcenie 1

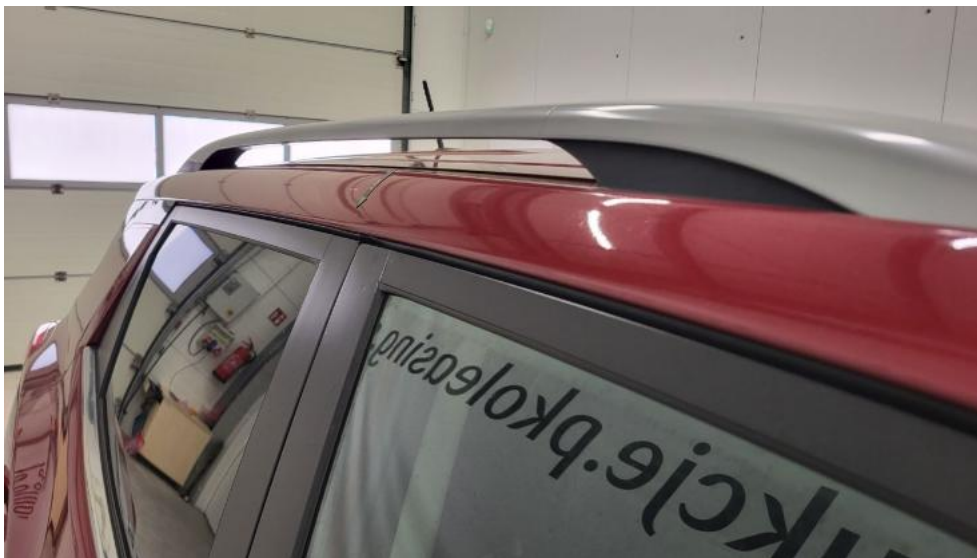
**Photo 45.**  
Stupek przedni P - Wgniecenie/odkształcenie 1

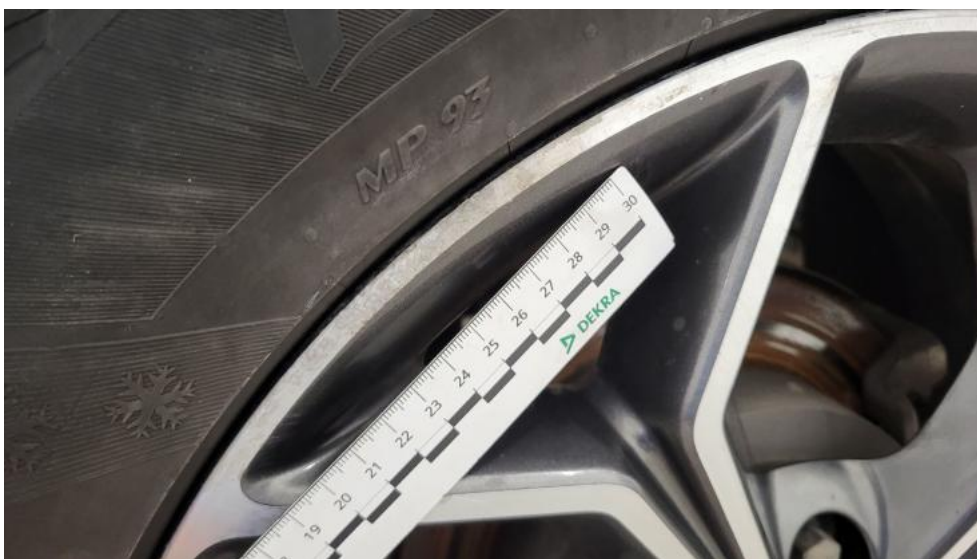
**Photo 49.**  
Felga aluminiowa tylna P - Rysa/odprysk 1

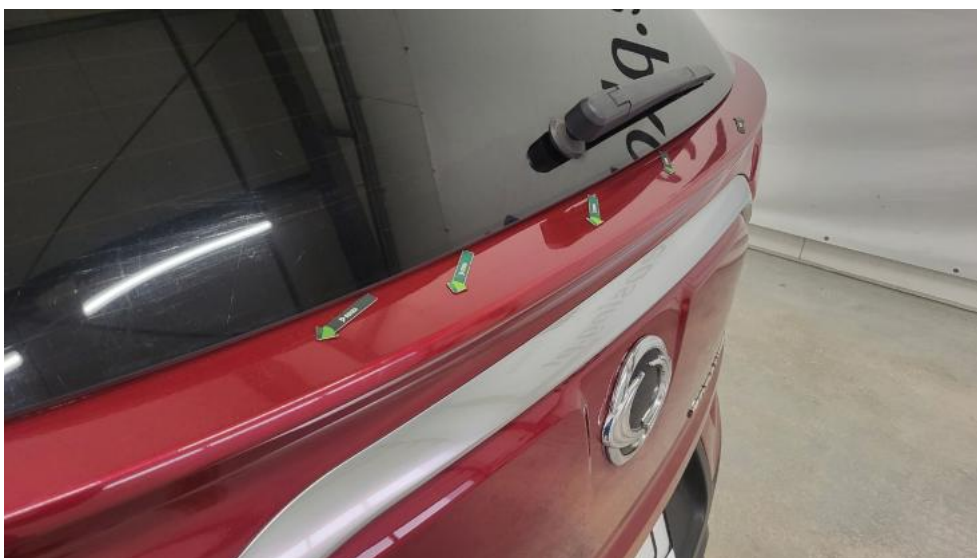
**Photo 50.**  
Pokrywy bagażnika - Wgniecenie/odkształcenie 1

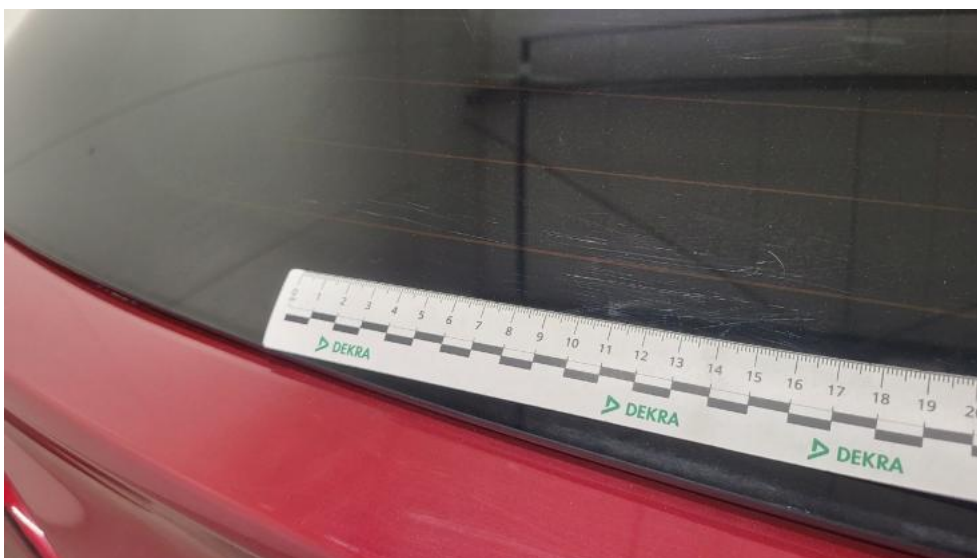
**Photo 52.**  
Szyba tylna - Rysa/odprysk 2

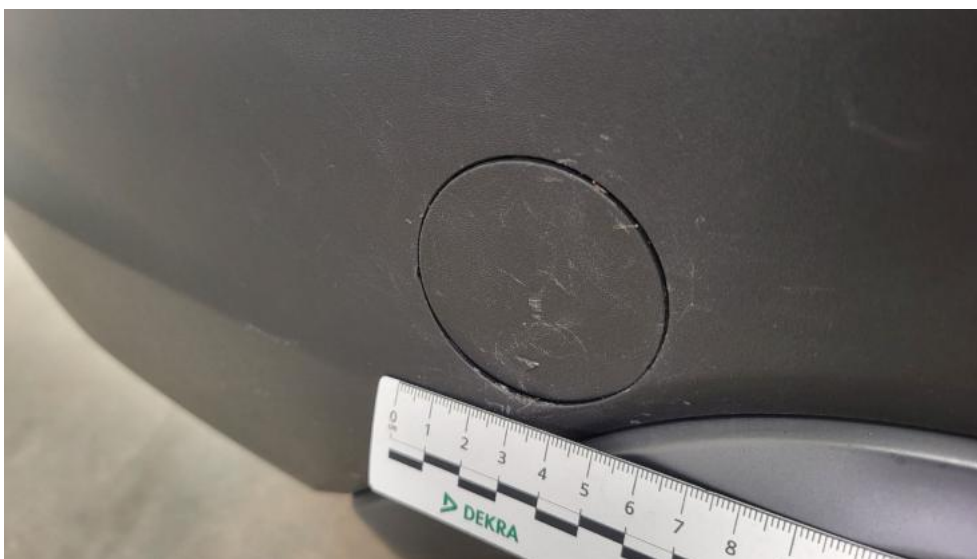
**Photo 53.**  
Zaślepka tyl haka hol. - Rysa/odprysk 1

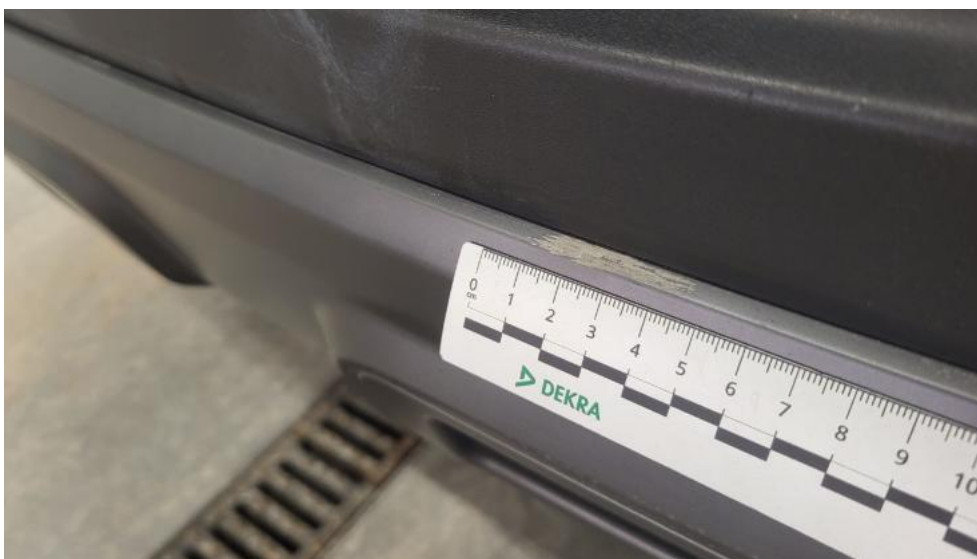
**Photo 55.**  
Zderzak tylny cz dolna - Inne 1

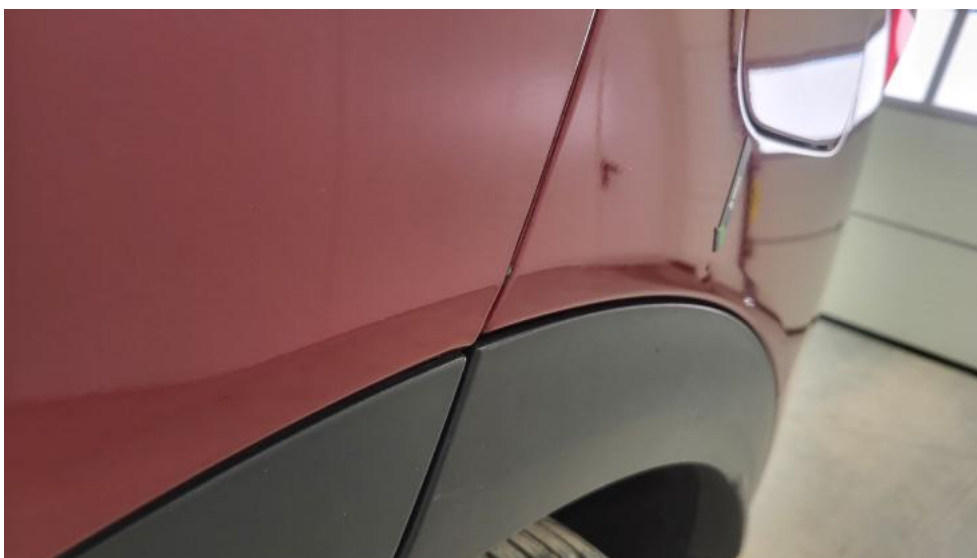
**Photo 56.**  
Błotnik tylny L / Ściana boczna L - Wgniecenie/odkształcenie 1

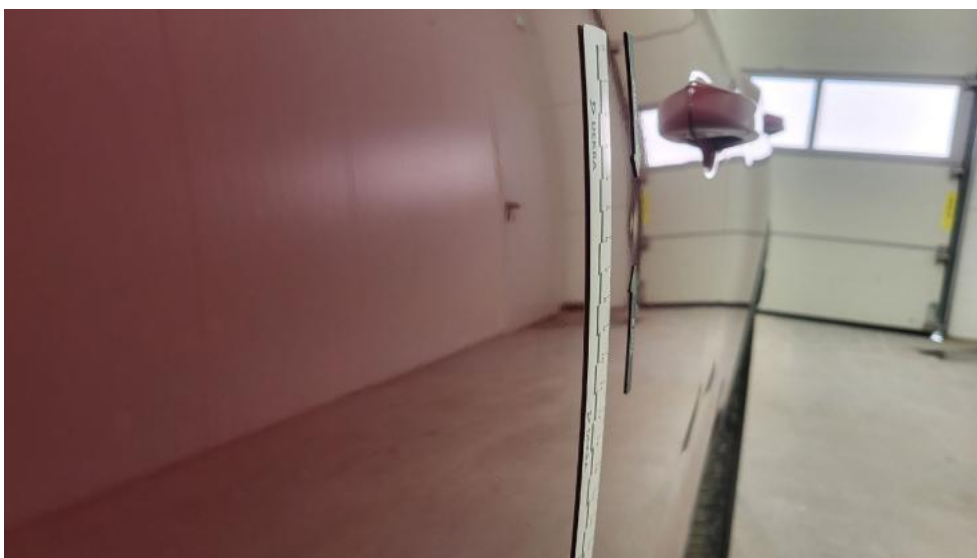
**Photo 58.**

Drzwi przed L - Wgniecenie/odkształcenie 1

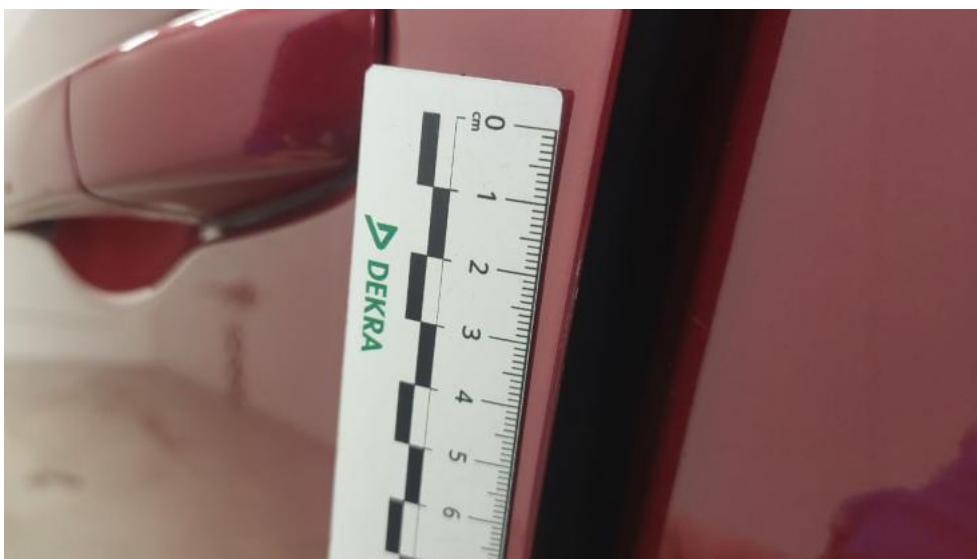
Drzwi tylne L - Rysa/odprysk 1

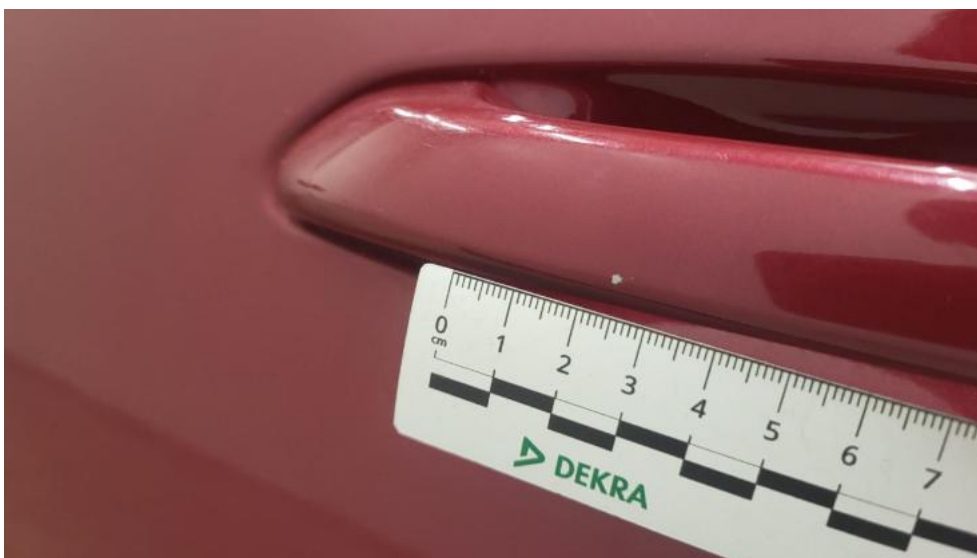
**Photo 60.**

Klamka drzwi tyl L - Rysa/odprysk 1

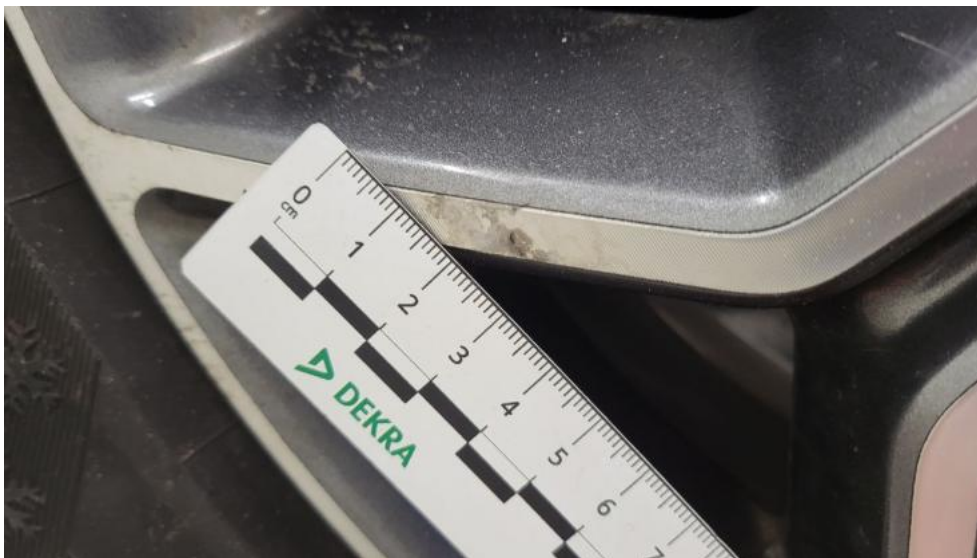
**Photo 61.**  
Felga Aluminiowa przednia L - Rysa/odprysk 1

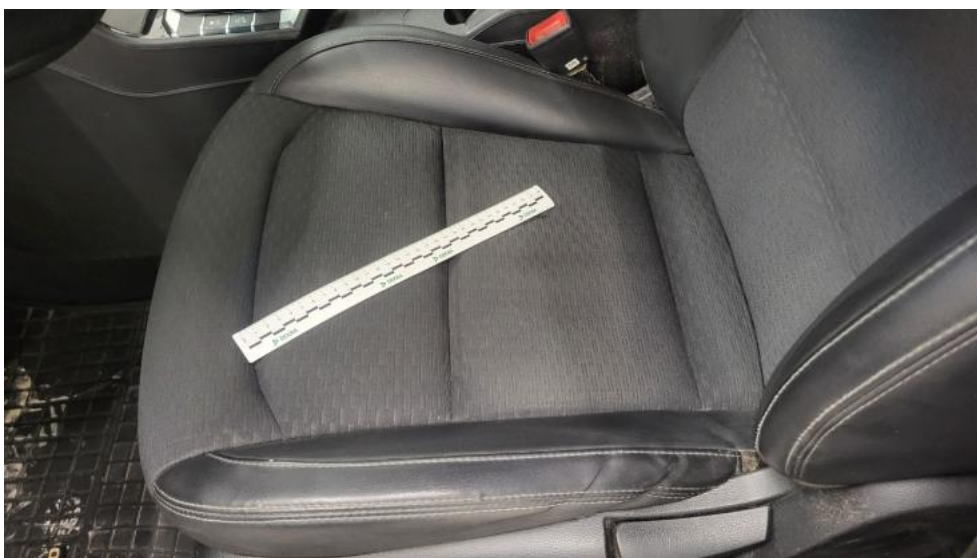
**Photo 62.**  
Fotel prz. lew. - Inne 1

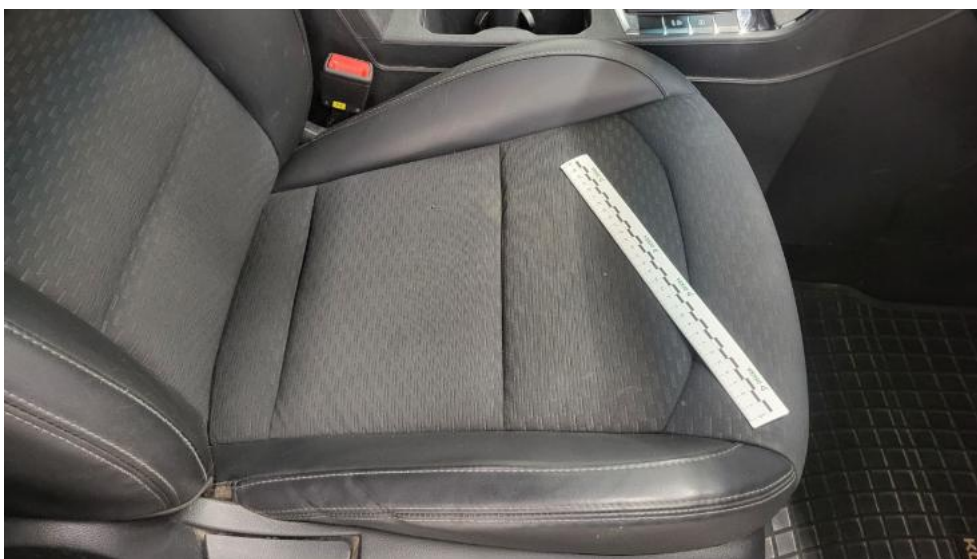
**Photo 63.**  
Fotel prz. praw. - Inne 1

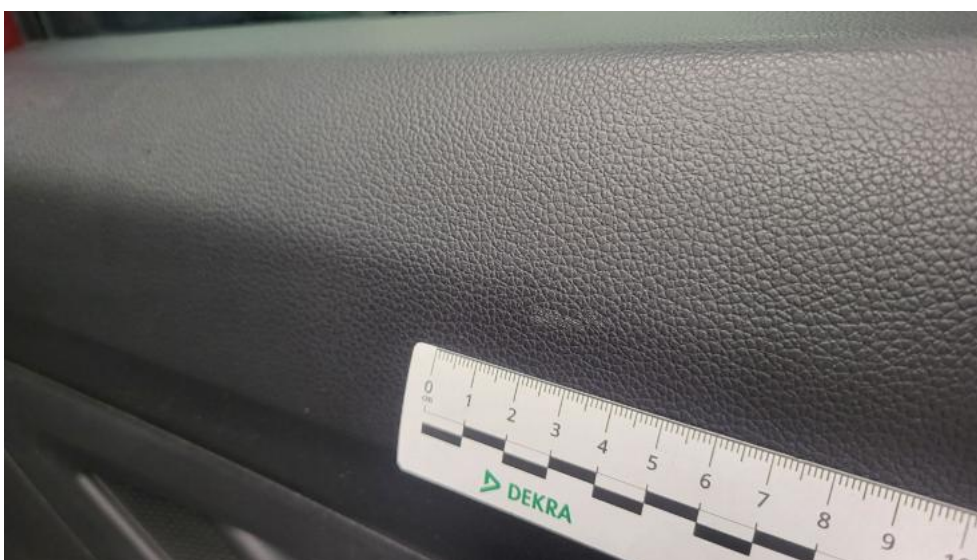
**Photo 64.**  
Tapicerka drzwi tylnych P - Rysa/odprysk 1

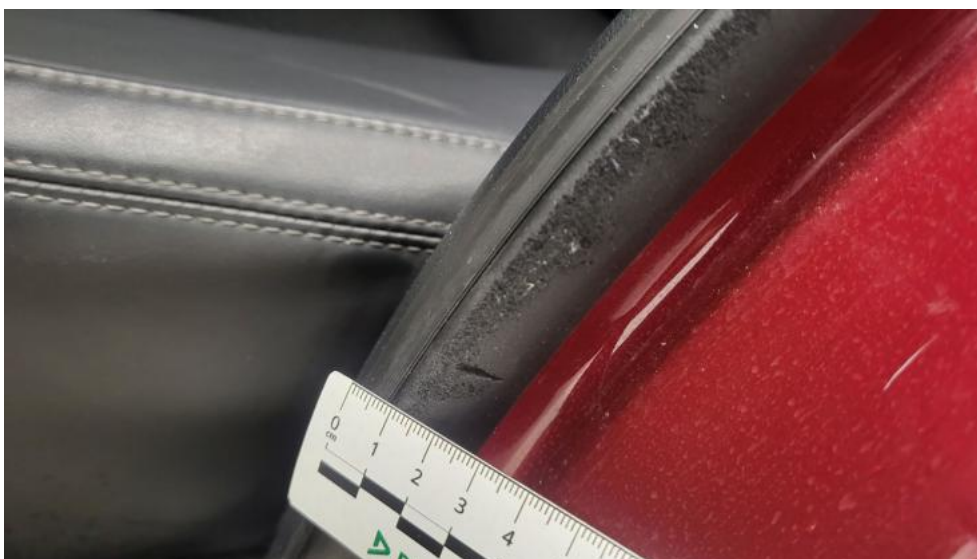
**Photo 65.**

Uszczelka drzwi tylnych L - Rysa/odprysk 1

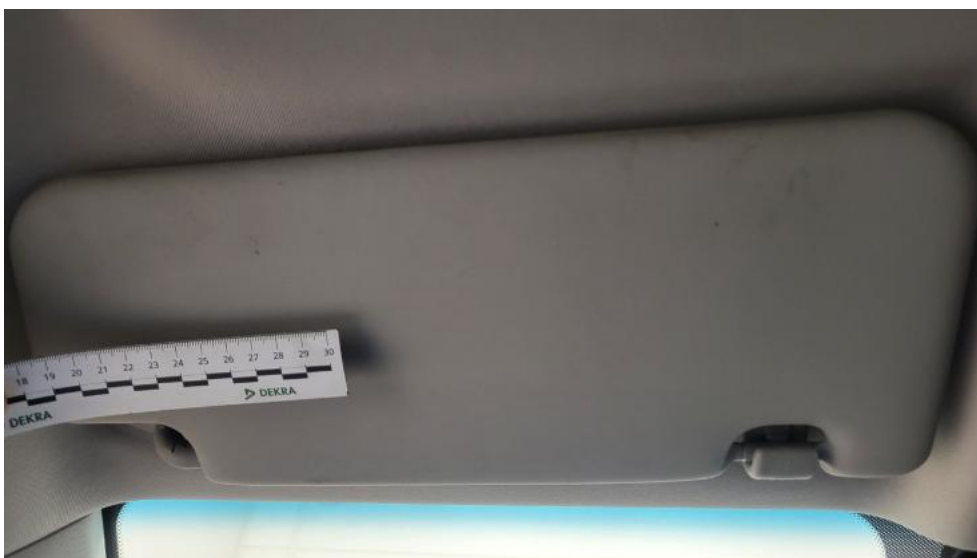
**Photo 66.**

Osłona p/słoneczna lewa - Inne 1

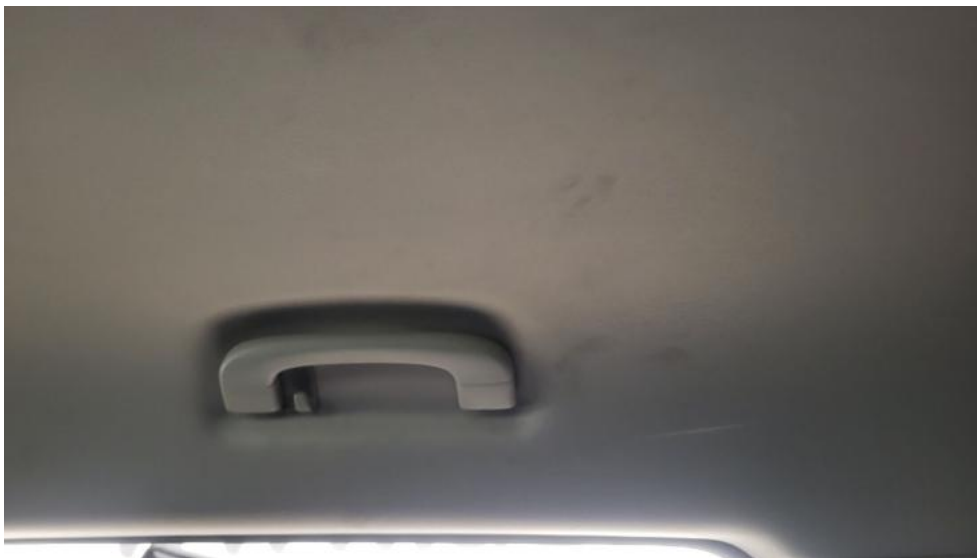
**Photo 67.**  
Podsufitka - Inne 1

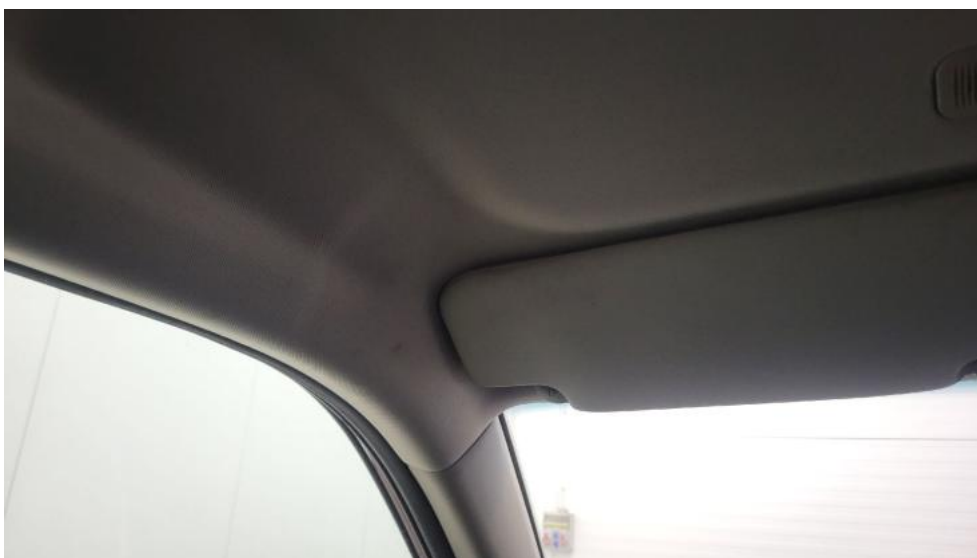
**Photo 68.**  
Podsufitka - Inne 2

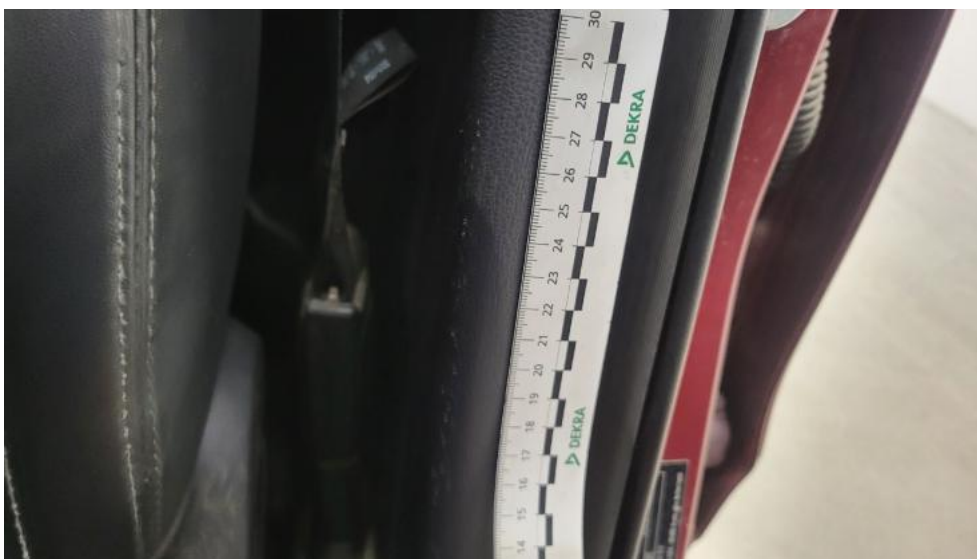
**Photo 69.**

Wykładzina(y) słupka środkowego L - Rysa/odprysk 1

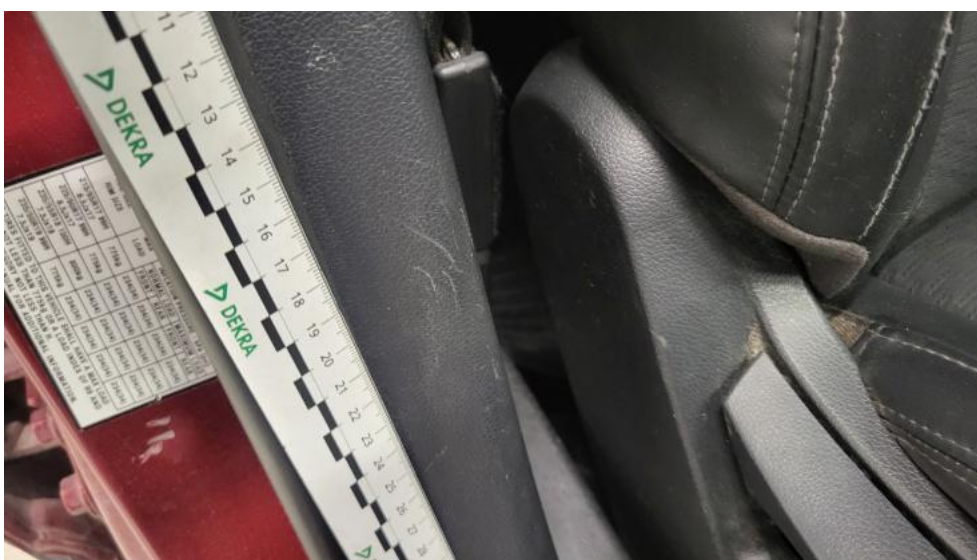
**Photo 70.**

Wykładzina(y) słupka środkowego P - Rysa/odprysk 1

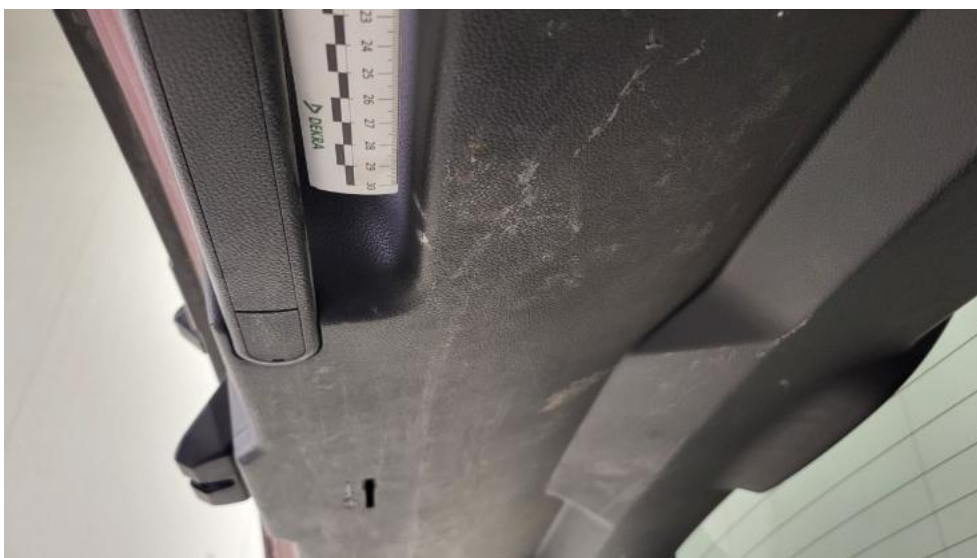
**Photo 72.**

Wykładzina pokrywy tylnej - Rysa/odprysk 1
