Nr zlecenia DEKRA: PKOL(W)/LODZ/07094/26/01/28
Nr zlecenia/szkody: 21/055852
Data zlecenia: 28-01-2026

Grupa obiektów (Eurotax)	samochody terenowe
Kod EC (Eurotax)	0138592
Producent	RENAULT
Model	Koleos 19-23
Typ/wersja	Koleos 2.0 Blue dCi Initiale P
Rodzaj nadwozia	KOM
Liczba drzwi/liczba miejsc	5/5
Masa własna [kg]	1864
Dopuszczalna masa całkowita [kg]	2333
Rozstaw osi 1/2	2704
Rodzaj silnika	z zapłonem samoczynnym
Układ oczyszczana spalin	KSC
Pojemność silnika [ccm]	1997
Moc silnika [KM/kW]	184/135
Skrzynia biegów	automatyczna 1-biegowa
Nr rejestracyjny	WU1266N
VIN	VF1RZG00167355229
Data 1. rejestracji	26-11-2021
Data nast. bad. techn.	26-11-2026
Rok produkcji	2021
Stan licznika [km]	227 629 (odczytany)
Kolor nadwozia/rodzaj powłoki	czarny/METALIK

Pomiar grubości powłoki lakierowej poj.

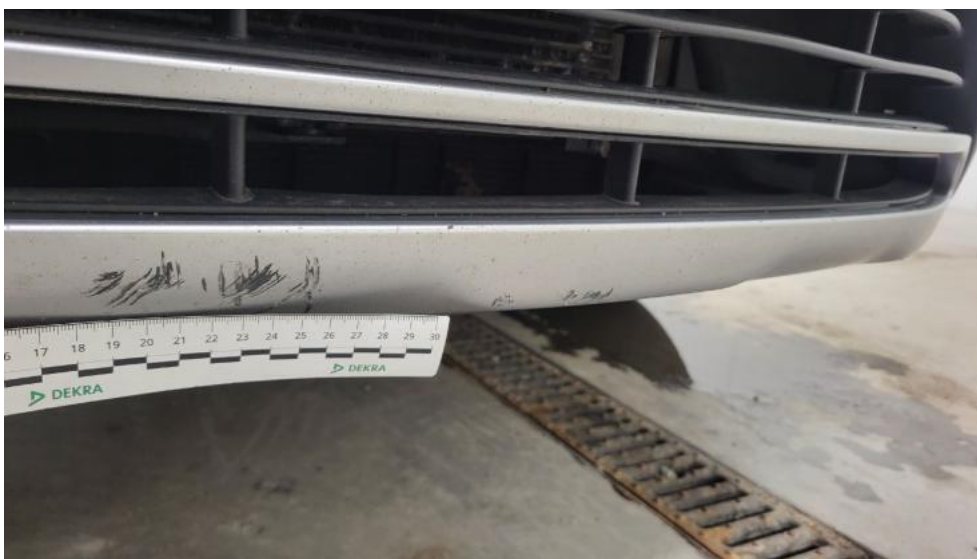
Fot. 47.
Spoiler zderzaka przedniego - Rysa/odprysk 1

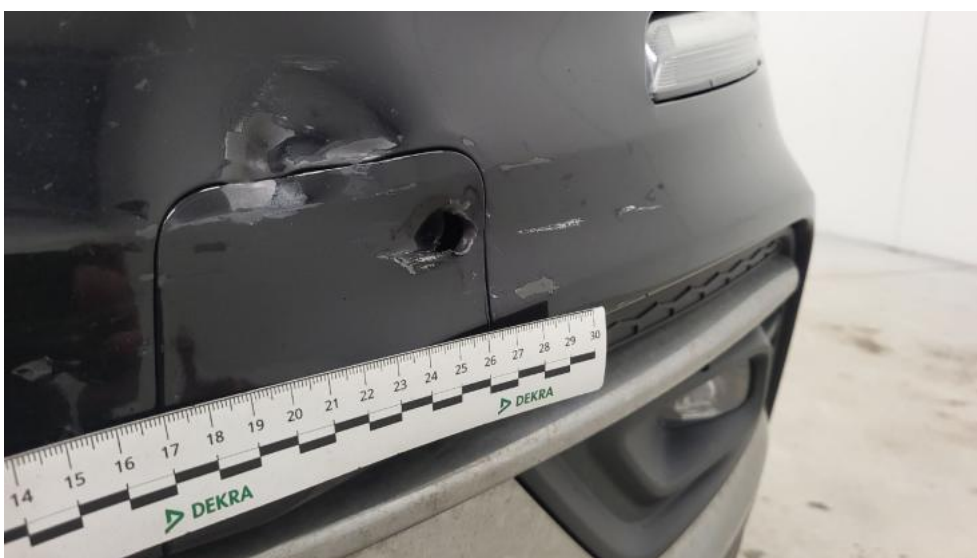
Fot. 48.
Zaślepka prz haka hol. - Pęknięcie/rozerwanie 1

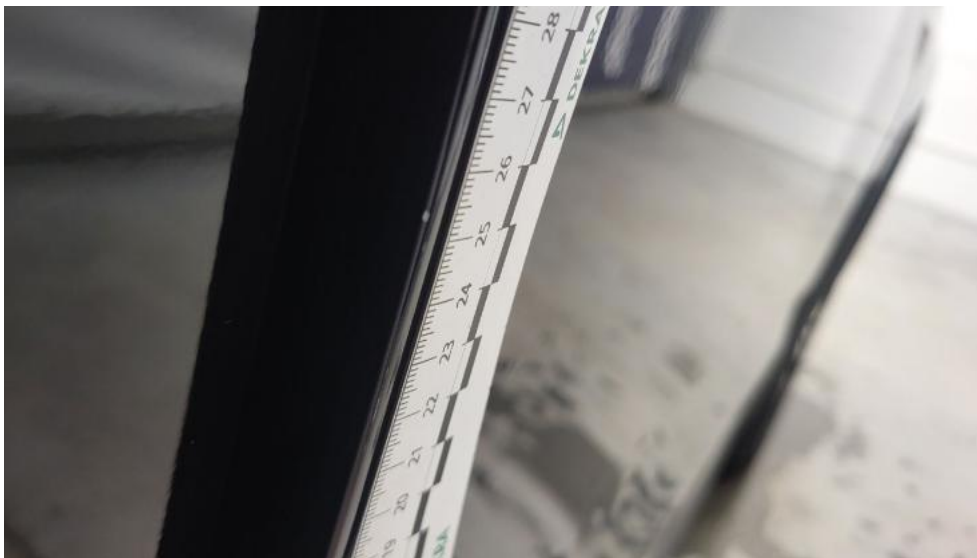
Fot. 51.
Drzwi przednie P - Rysa/odprysk 1

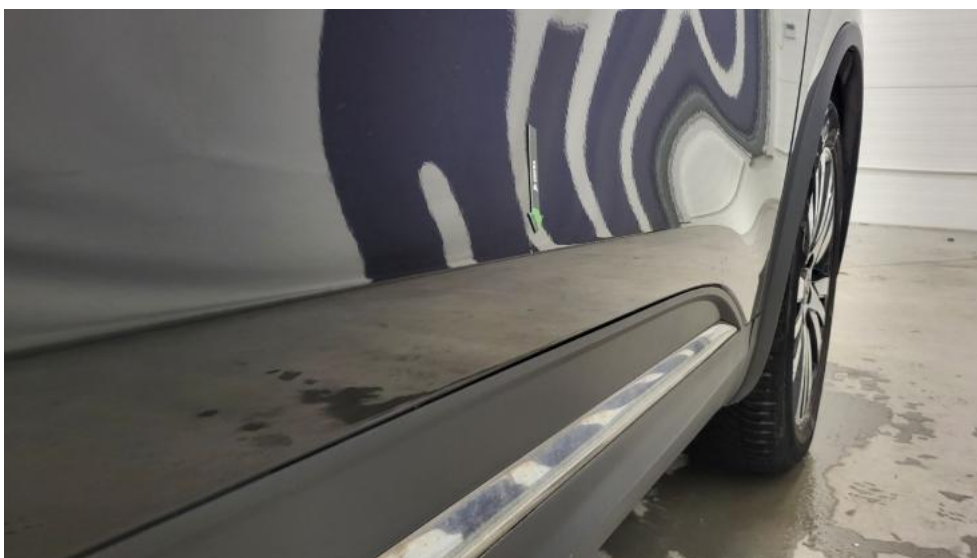
Fot. 52.
Drzwi przednie P - Wgniecenie/odkształcenie 1

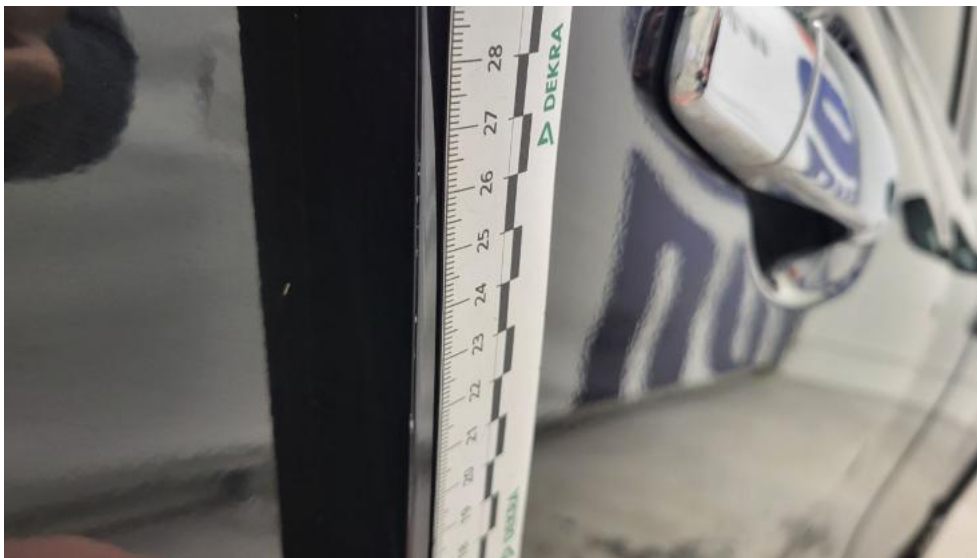
Fot. 53.
Drzwi tylne P - Rysa/odprysk 1

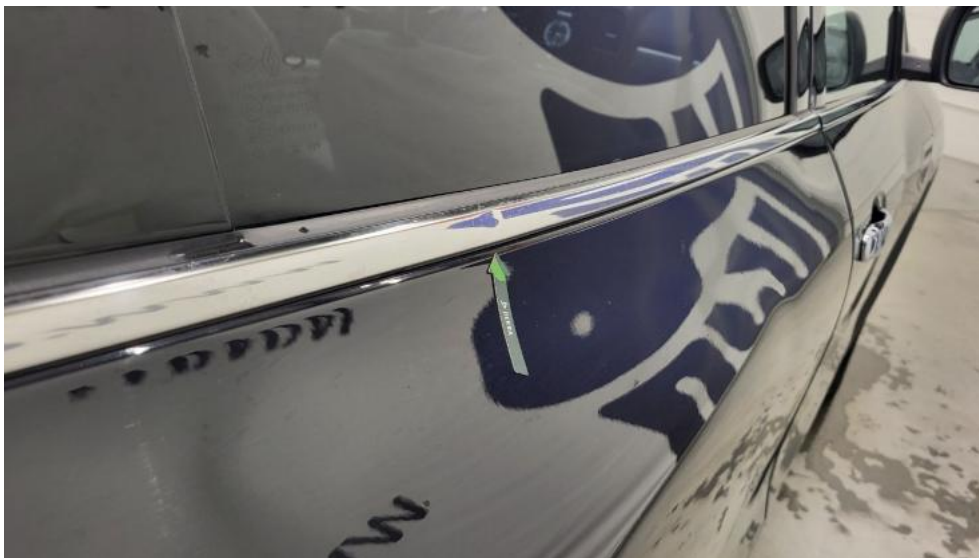
Fot. 55.
Listwa drzwi tylnych P - Wgniecenie/odkształcenie 1

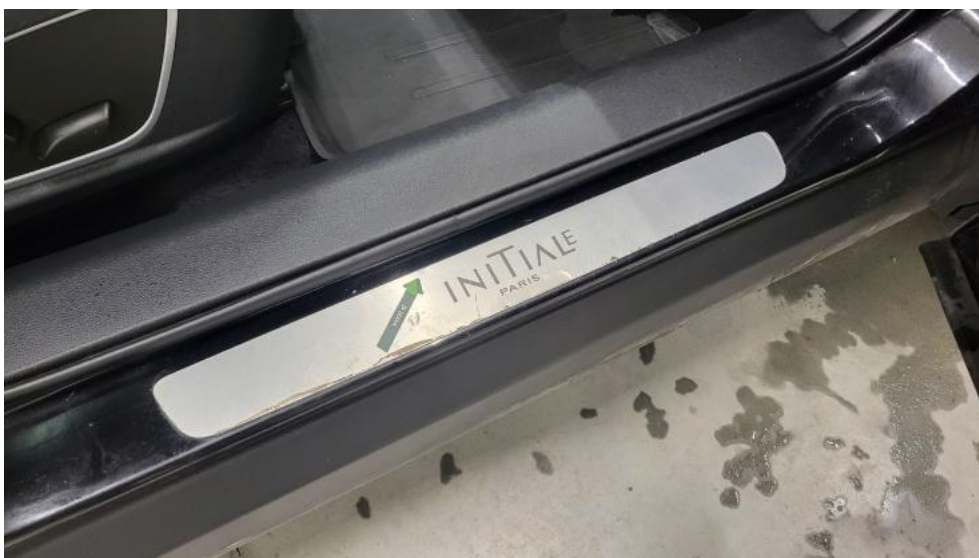
Fot. 56.
Próg P - Wgniecenie/odkształcenie 1

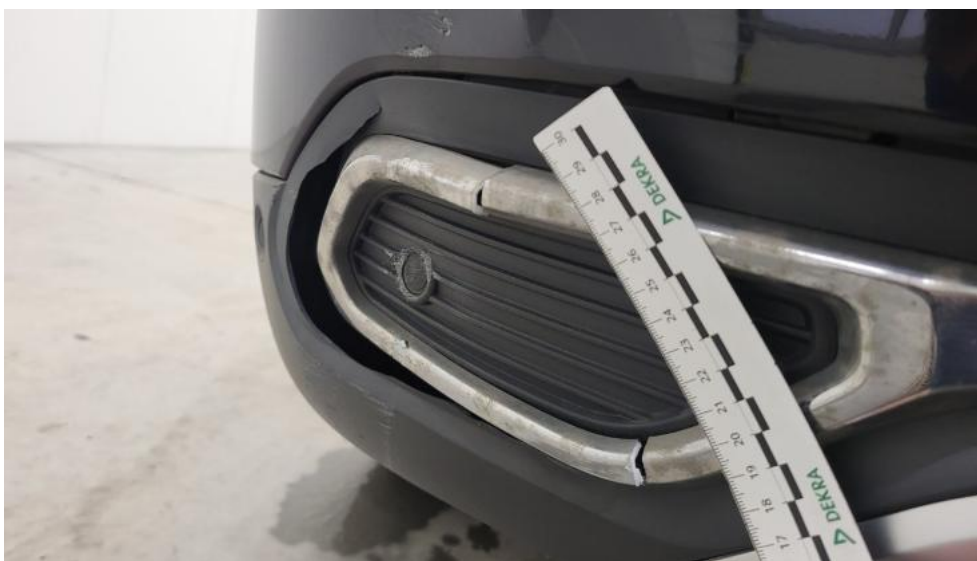
Fot. 63.

Listwa śr zderzaka tylnego - Pęknięcie/rozerwanie 1

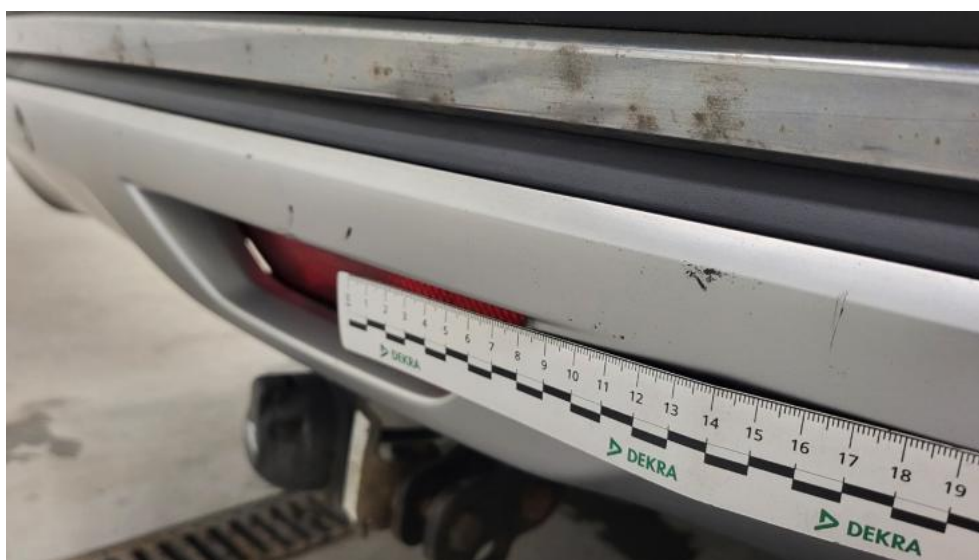
Fot. 66.
Spojler zderzaka tylnego - Rysa/odprysk 1

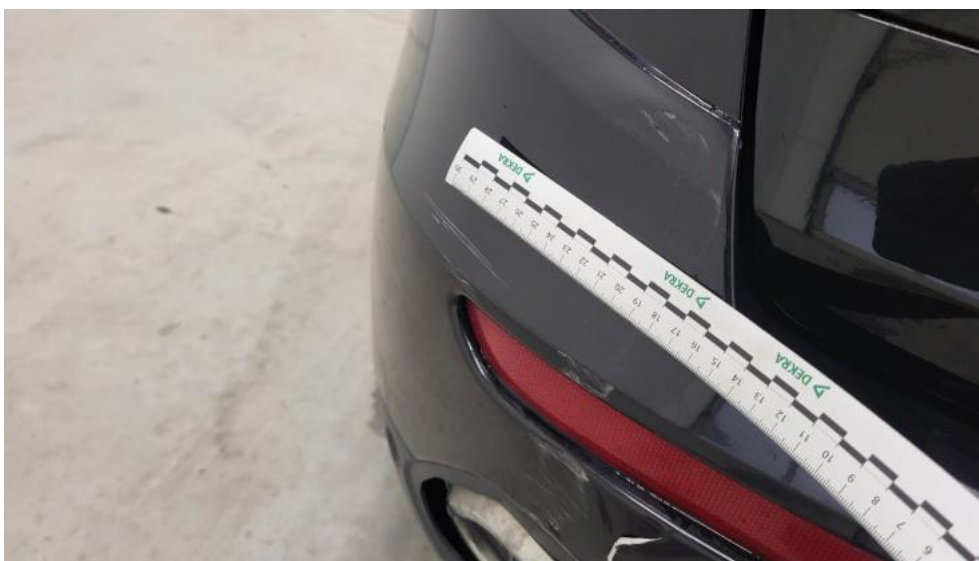
Fot. 67.
Zderzak tylny - Rysa/odprysk 1

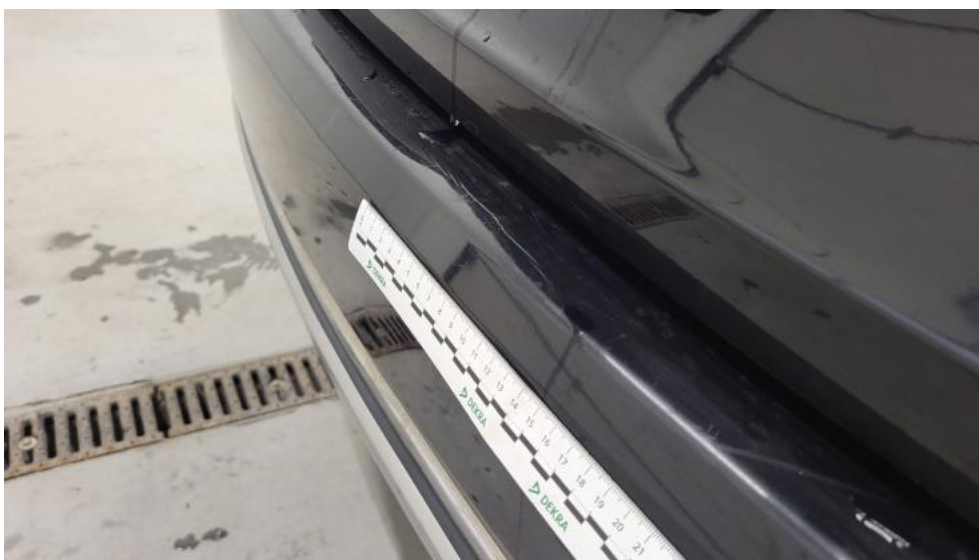
Fot. 68.
Zderzak tylny - Wgniecenie/odkształcenie 1

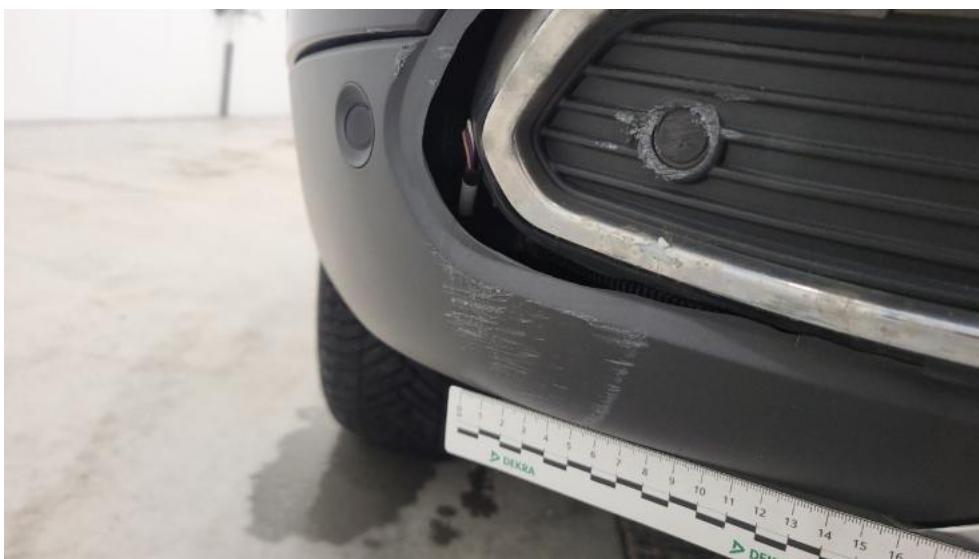
Fot. 71.
Zderzak tylny cz dolna - Rysa/odprysk 1

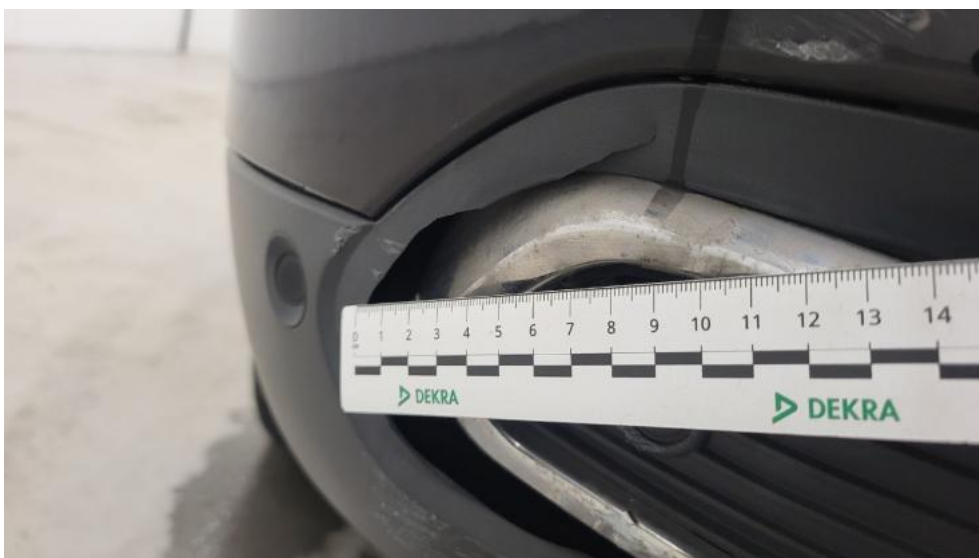
Fot. 72.
Zderzak tylny cz dolna - Pęknięcie/rozerwanie 1

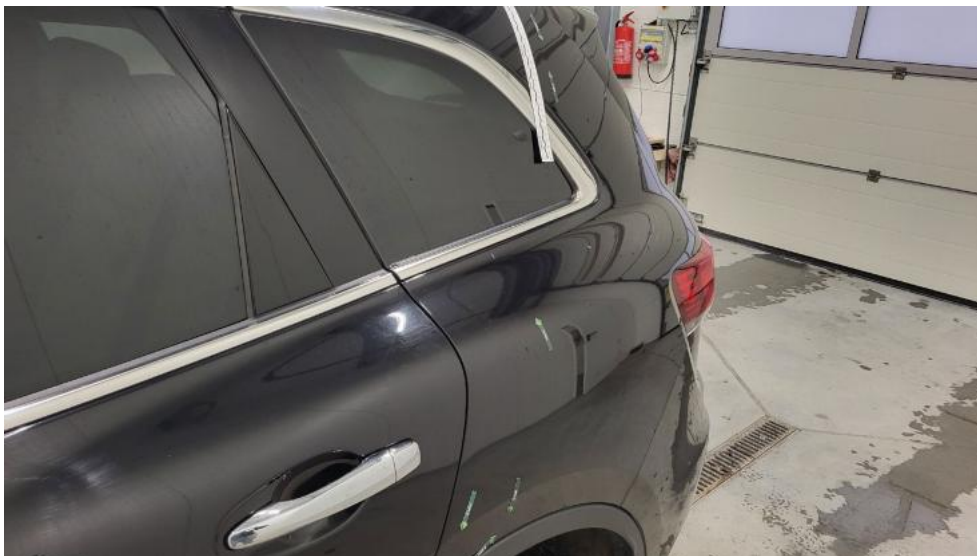
Fot. 73.
Błotnik tylny L / Ściana boczna L - Wgniecenie/odkształcenie 1

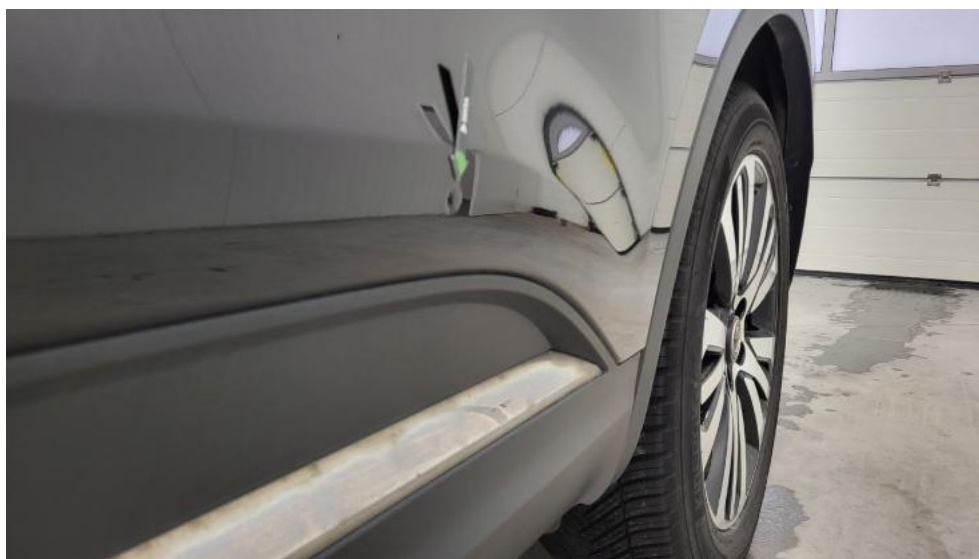
Fot. 77.
Drzwi tylne L - Wgniecenie/odkształcenie 1

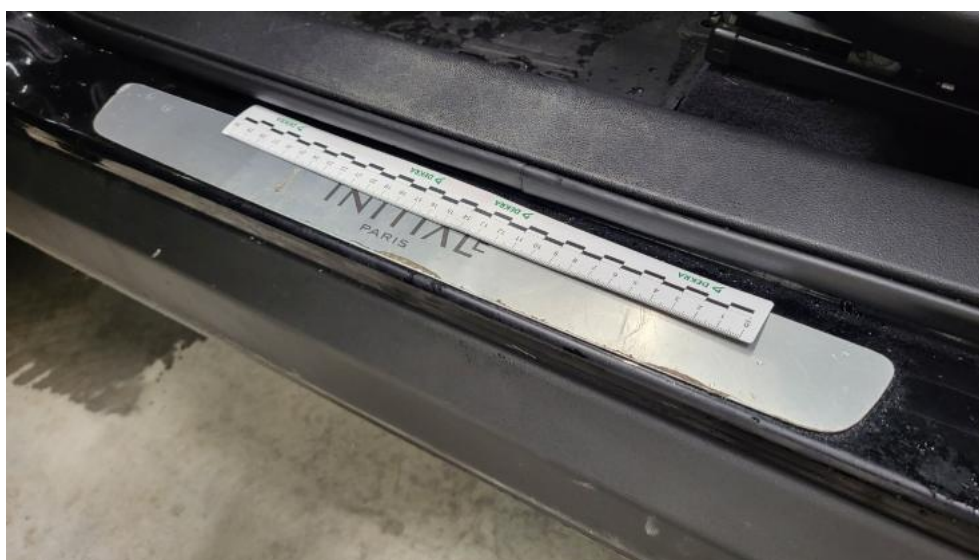
Fot. 78.
Próg L - Rysa/odprysk 1
