DEKRA's commission No. : PKOL(W)/LODZ/23510/26/03/17
commission/ damage No. : 24/029392
Date of commission: 17-03-2026

Group of objects (Eurotax)	cars
EC code (Eurotax)	0155803
Manufacturer	DACIA
Model	Sandero 21-25
Type / version	Sandero 1.0 TCe Expression LPG
Body type	hatchback
Number of doors / seats	5/5
Curb weight [kg]	1133
Gross vehicle weight [kg]	1605
Wheelbase 1/2	2604
Engine type	G
Pollution reduction system	GPF
Engine capacity [ccm]	999
Engine Power [hp/kW]	90/67
Gearbox	manual 5- gear
Registration /record No.	KN0663J
VIN / serial number	UU1DJF00073091912
Date of first registration	17-07-2024
Date of next. tech. test	17-07-2025
Year of manufacture	2024 (year has been verified with the manufacturer's base)
Readout [km]	111 014 (read)
Body color / type of coating	white/UNI

Description of the technical condition

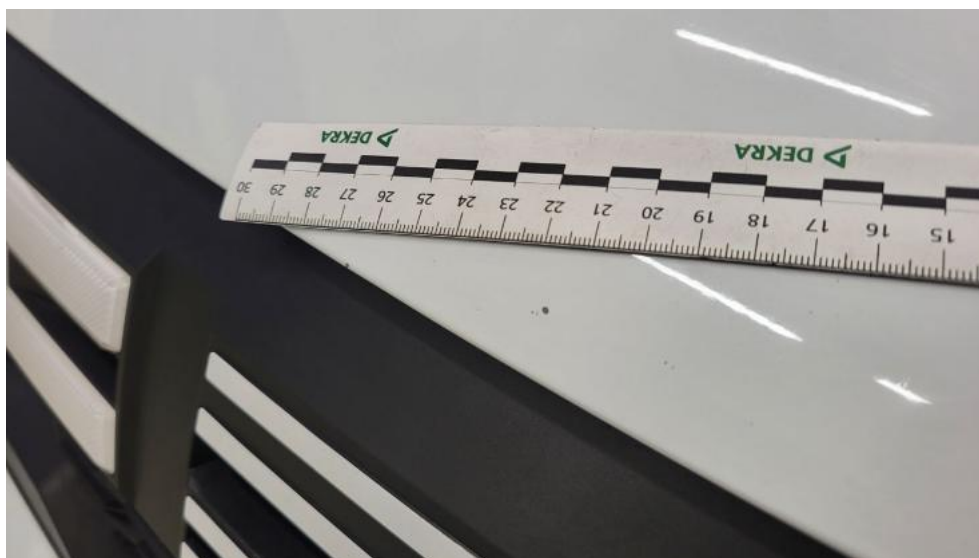
Photo 40.
Pokrywa komory silnika - Rysa/odprysk 1

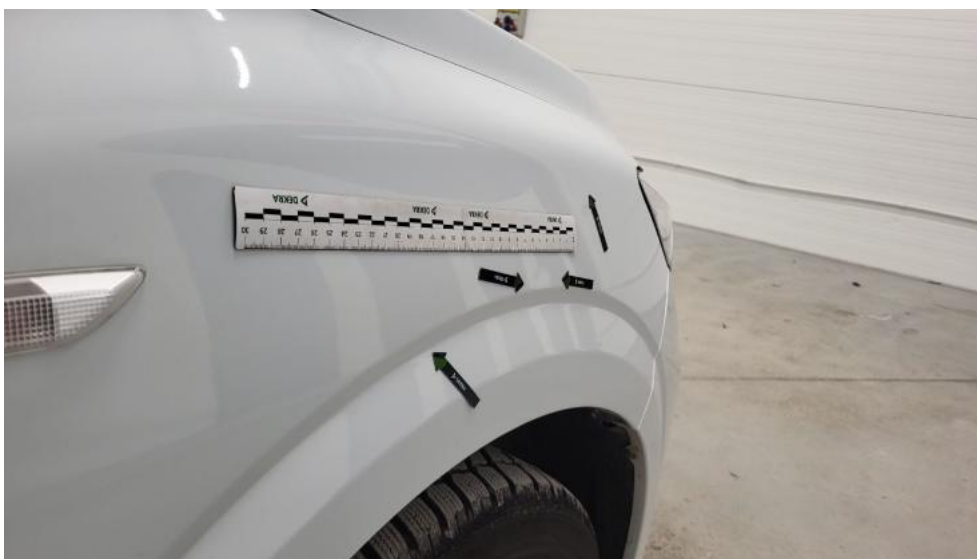
Photo 41.
Błotnik przedni P - Wgniecenie/odkształcenie 1

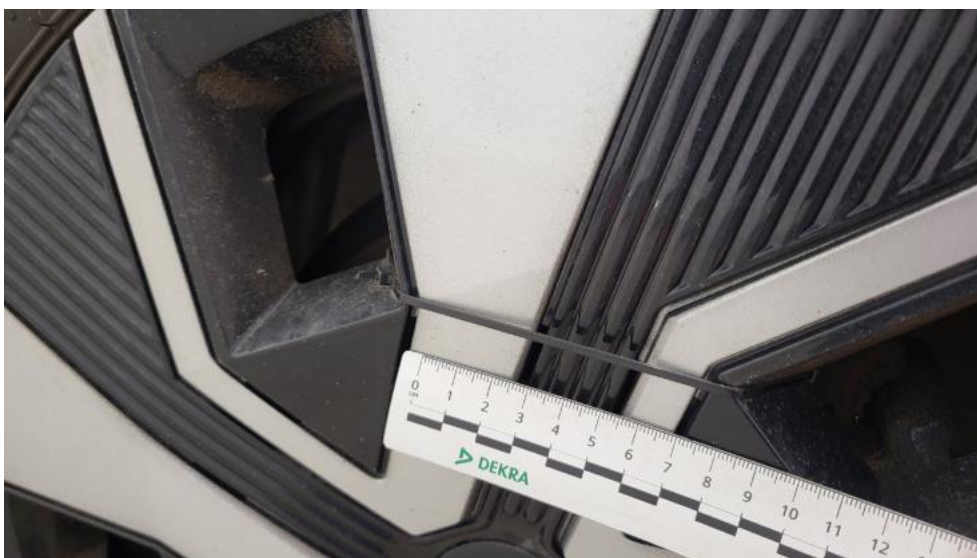
Photo 42.
Kołpak przedni P - Inne 1

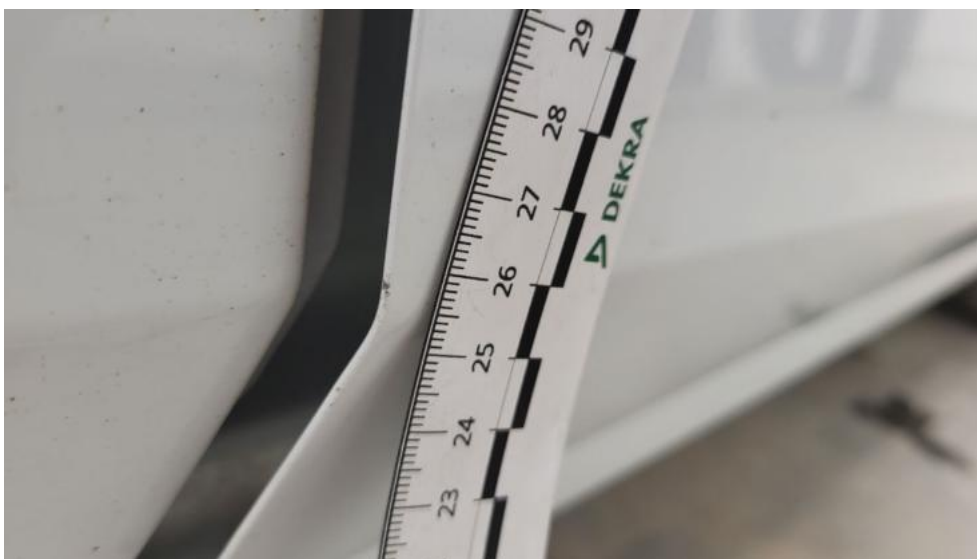
Photo 43.

Drzwi przednie P - Rysa/odprysk 1

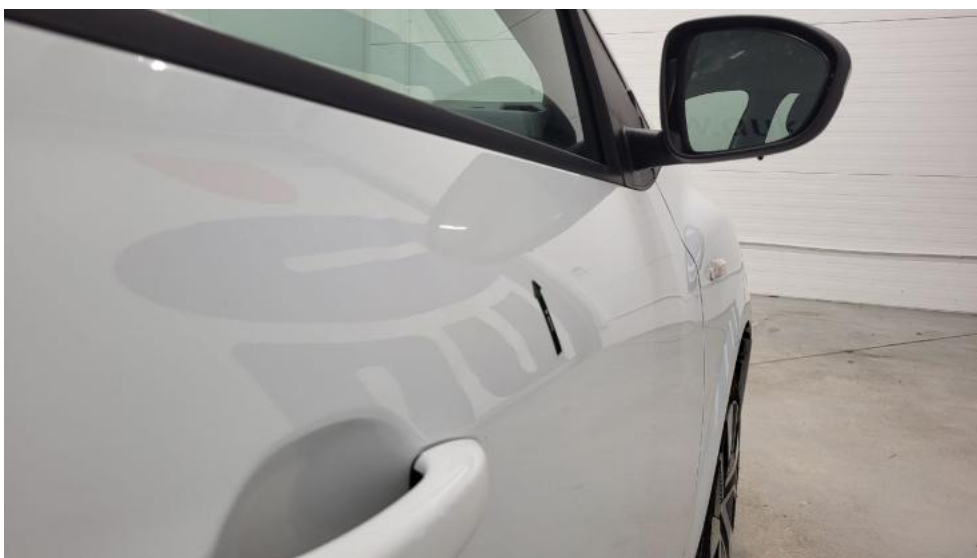
Photo 44.

Drzwi przednie P - Wgniecenie/odkształcenie 1

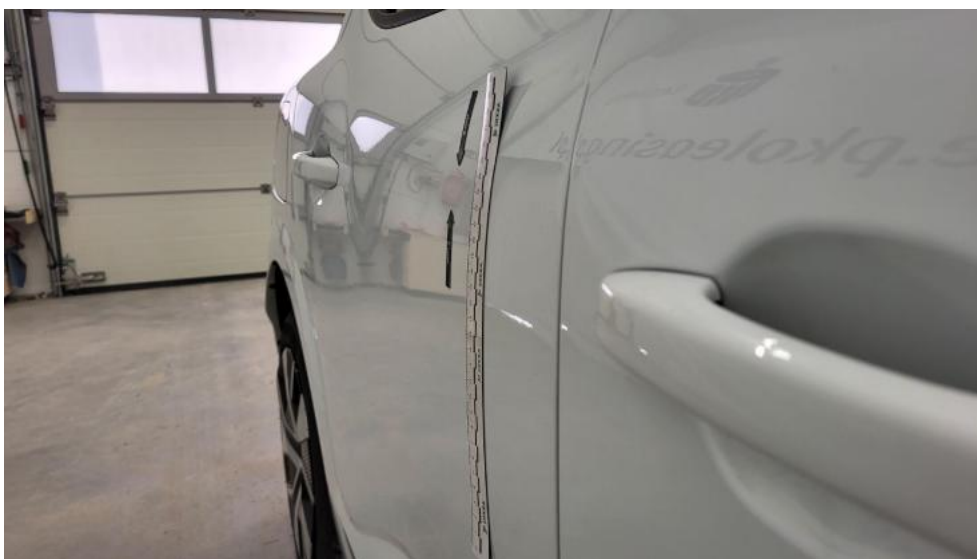
Photo 45.

Drzwi tylne P - Wgniecenie/odkształcenie 1

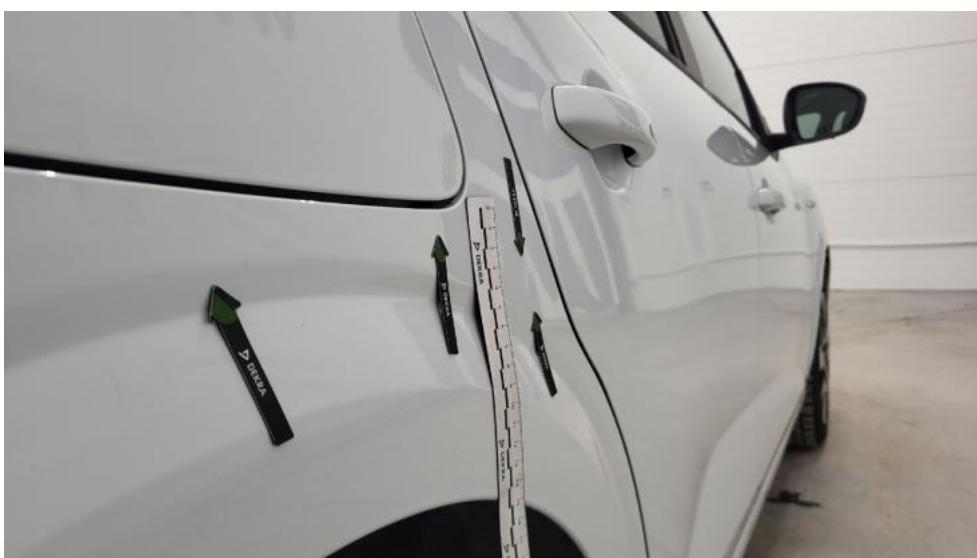
Photo 46.

Łotnik tylny P / Ściana boczna P - Wgniecenie/odkształcenie 1

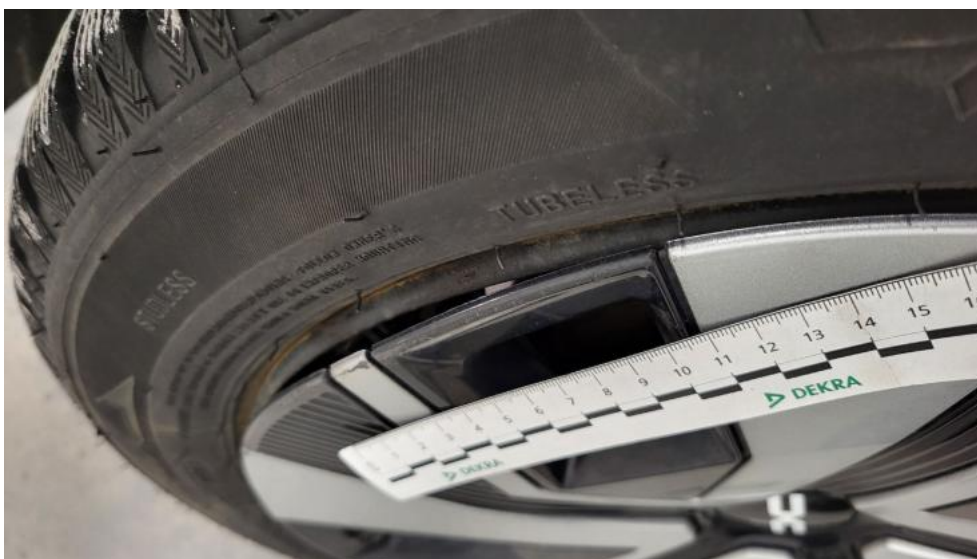
Photo 47.
Kołpak tylny P - Wgniecenie/odkształcenie 1

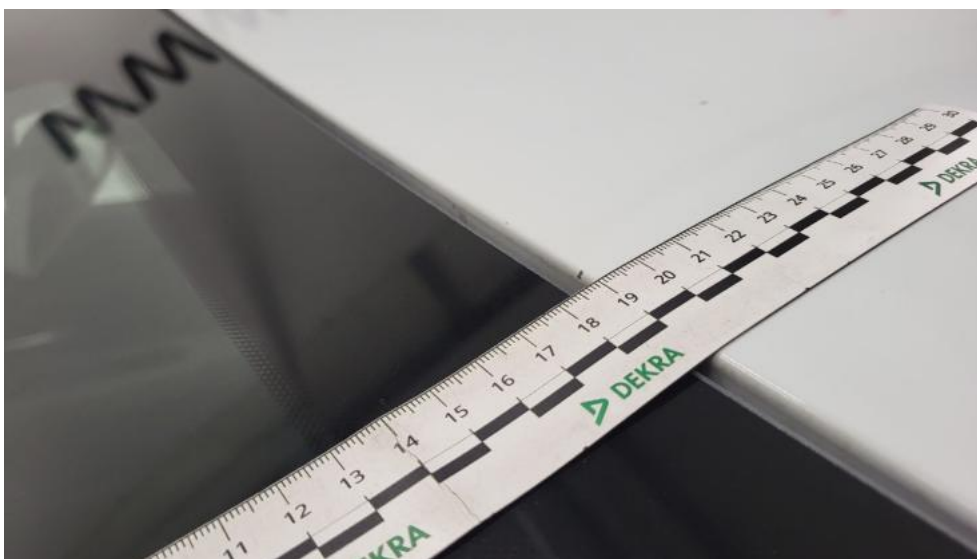
Photo 49.
Dach - Rysa/odprysk 1

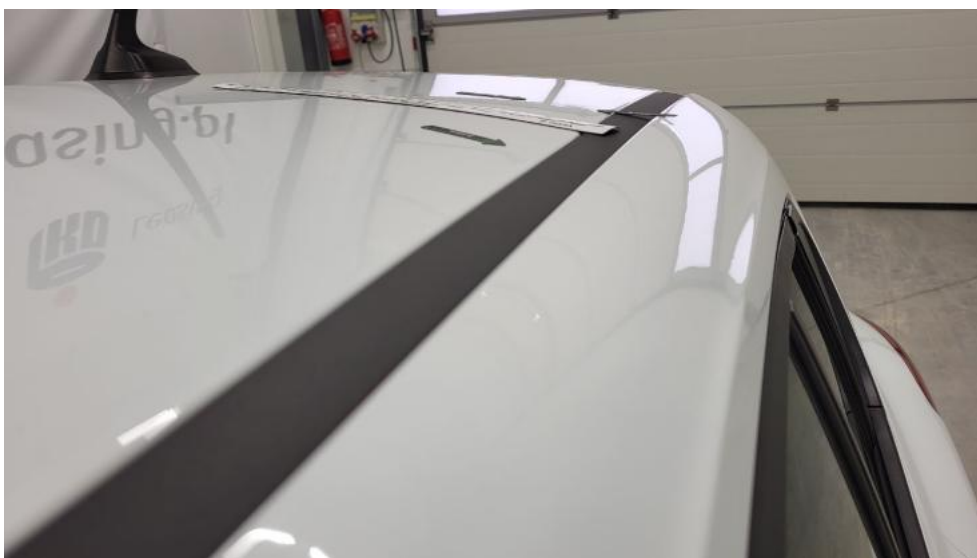
Photo 50.
Dach - Wgniecenie/odkształcenie 1

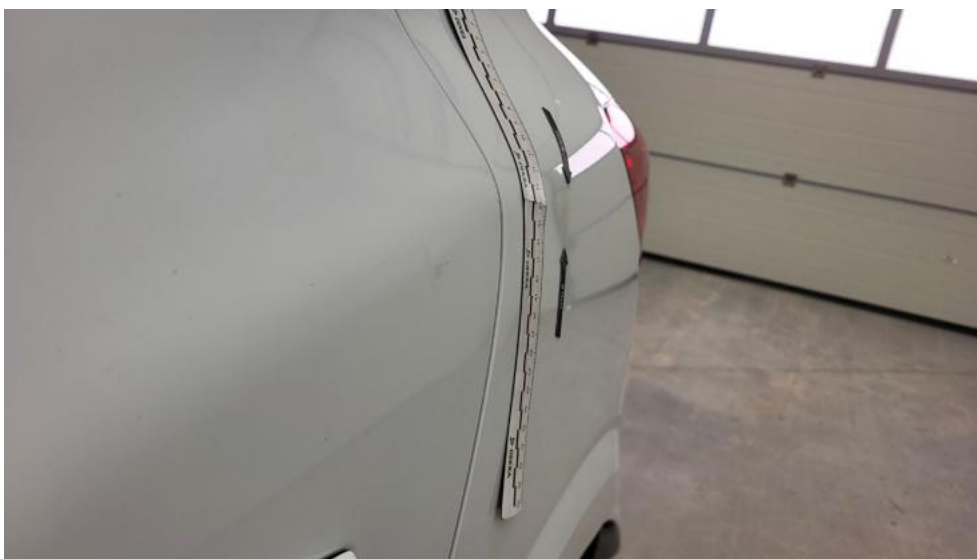
Photo 51.
Błotnik tylny L / Ściana boczna L - Wgniecenie/odkształcenie 1

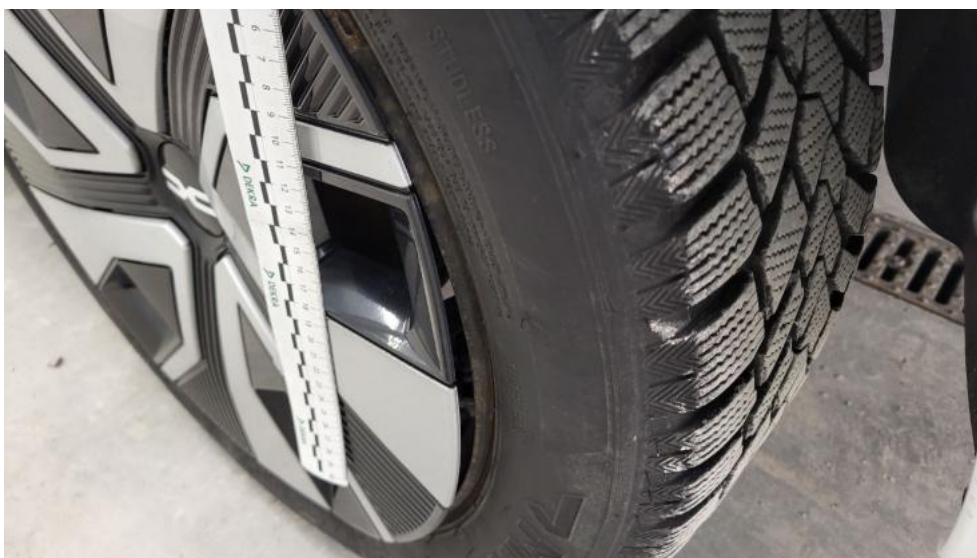
Photo 52.
Kołpak tylny L - Wgniecenie/odkształcenie 1

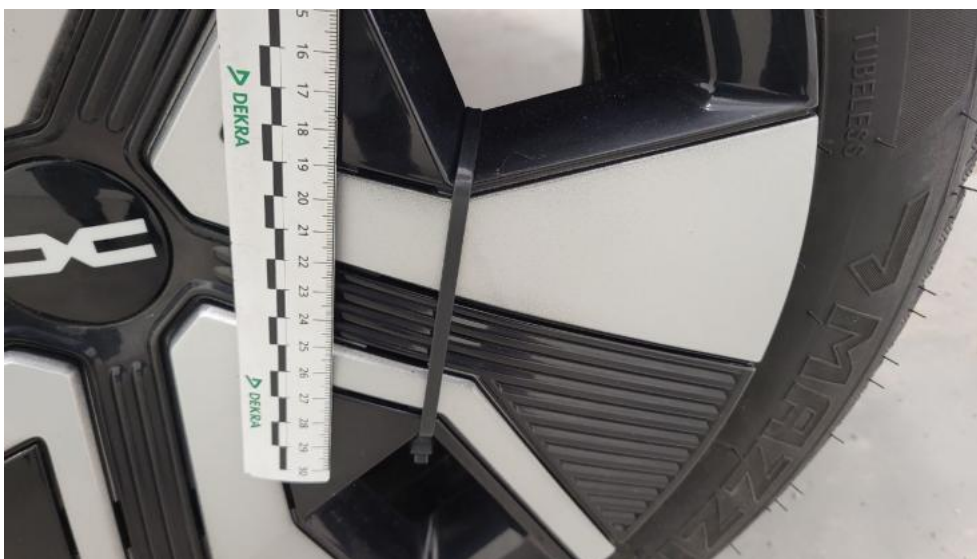
Photo 53.
Kołpak tylny L - Inne 1

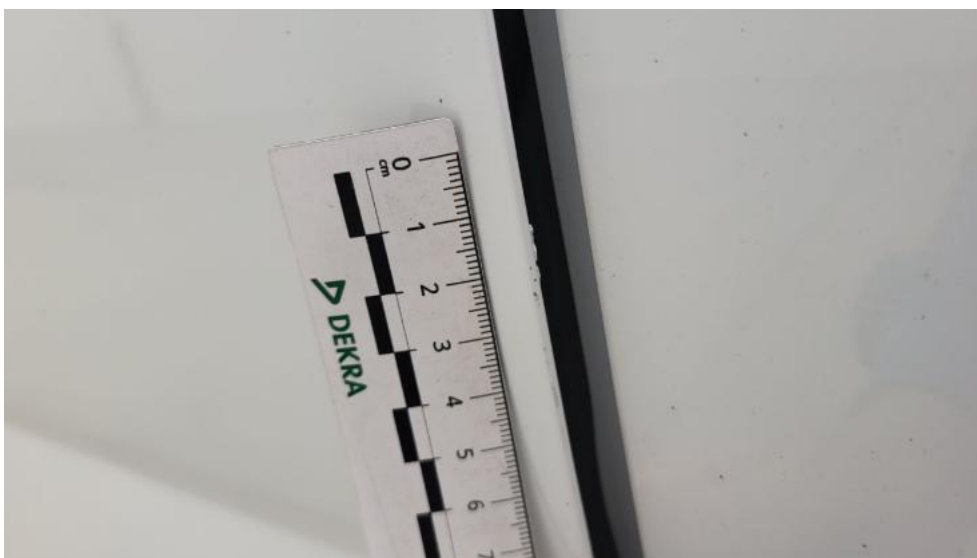
Photo 54.
Drzwi przed L - Rysa/odprysk 1

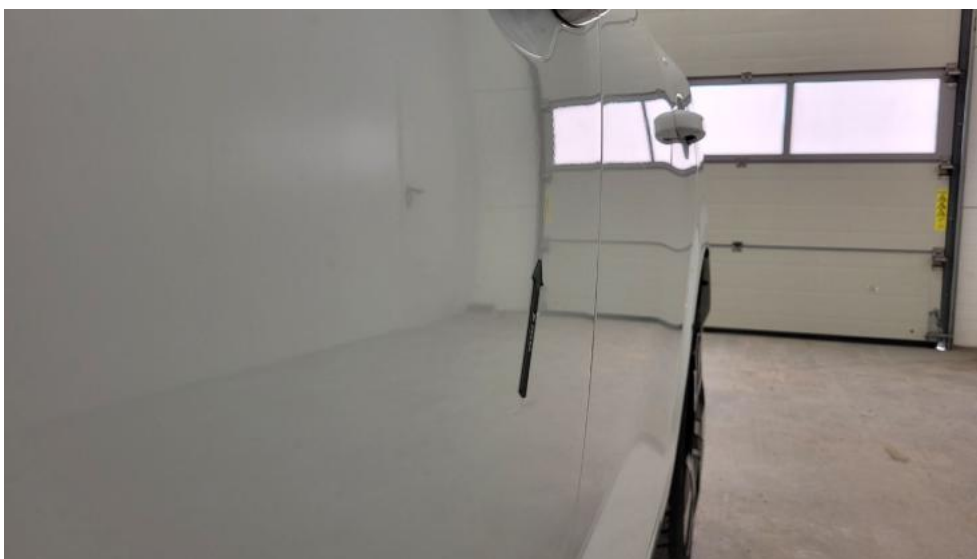
Photo 55.

Drzwi przed L - Wgniecenie/odkształcenie 1

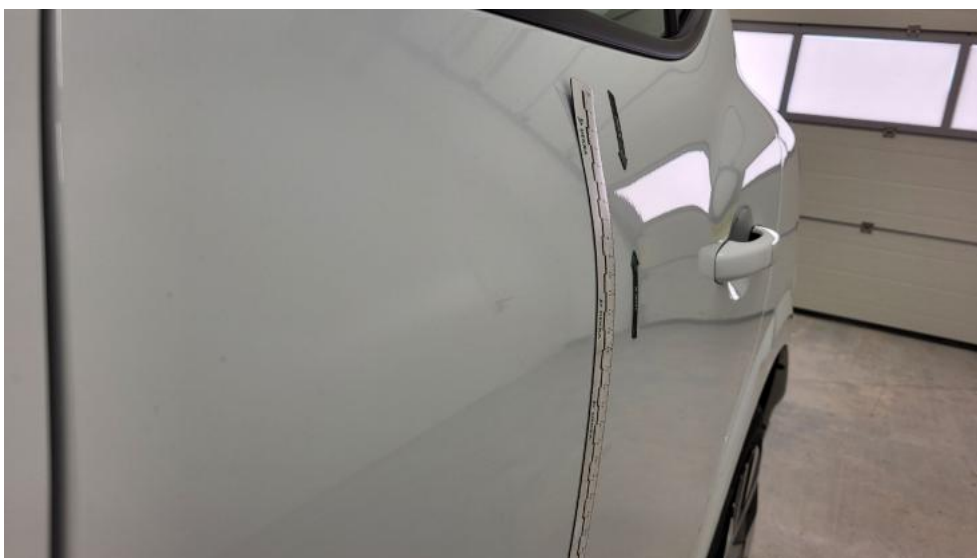
Photo 56.

Drzwi tylne L - Wgniecenie/odkształcenie 1

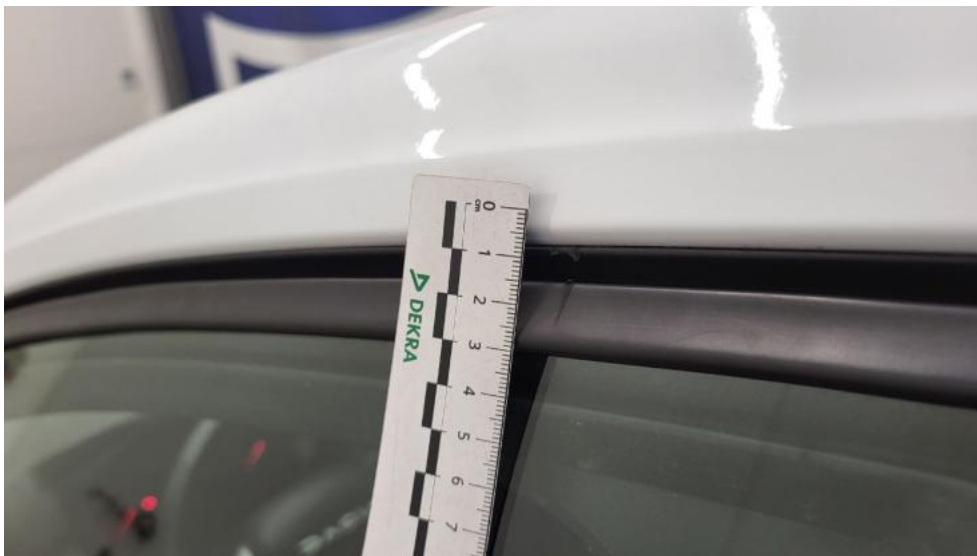
Photo 57.

Listwa drzwi przednich L - Rysa/odprysk 1

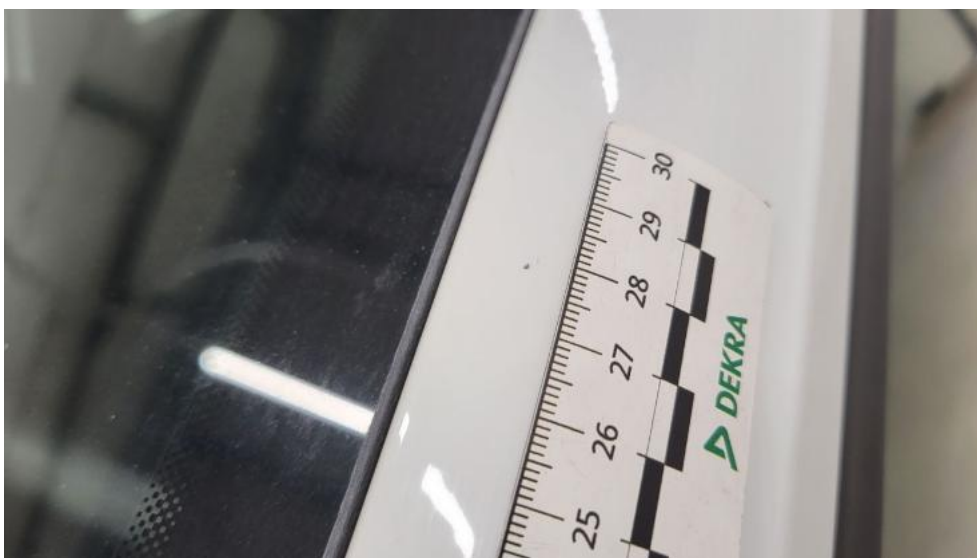
Photo 58.

Słupek przedni L - Rysa/odprysk 1

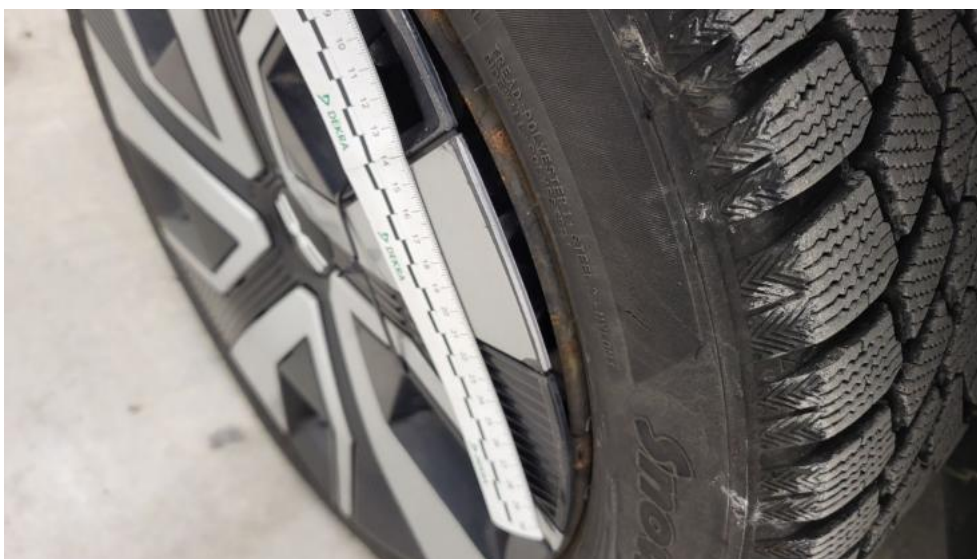
Photo 59.
Kołpak przedni L - Wgniecenie/odkształcenie 1

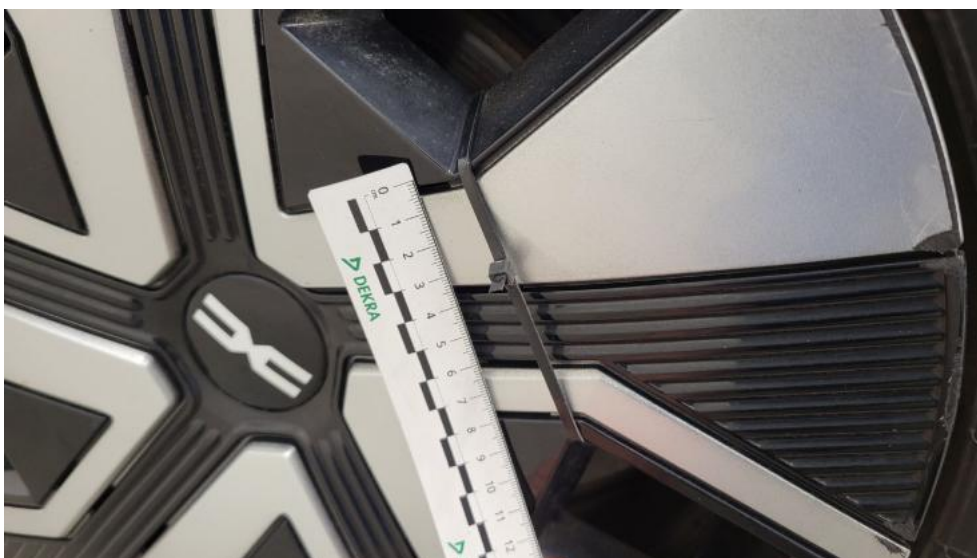
Photo 60.
Kołpak przedni L - Inne 1

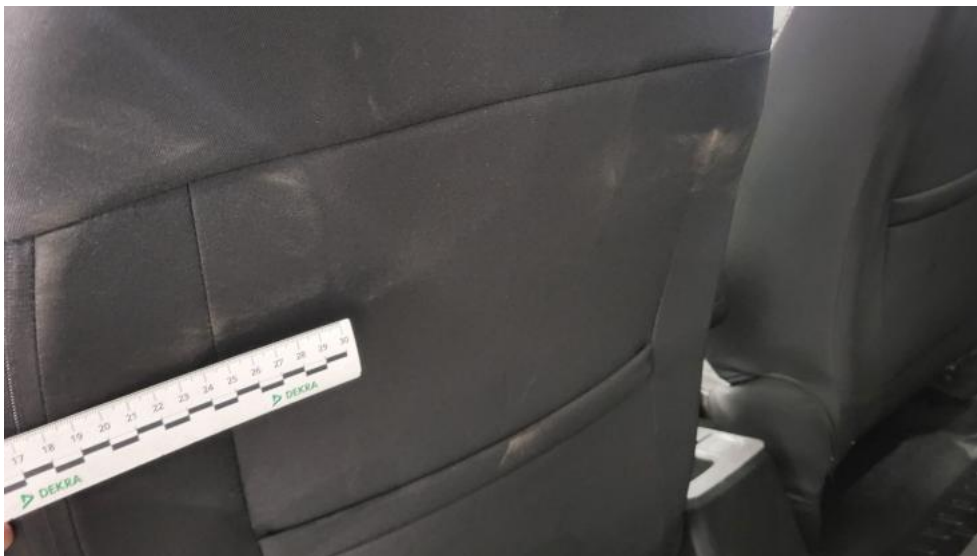
Photo 61.
Fotel prz. lew. - Inne 1

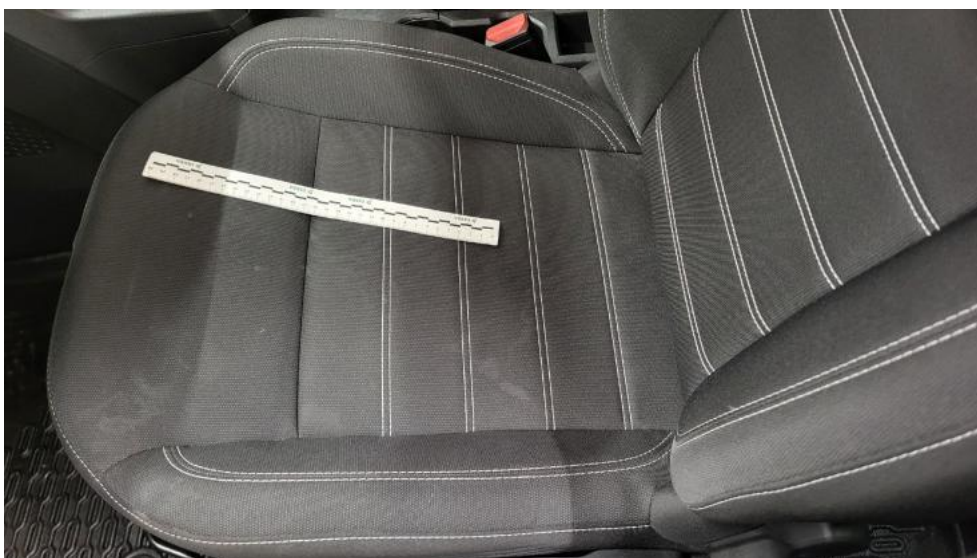
Photo 62.
Fotel prz. lew. - Inne 2

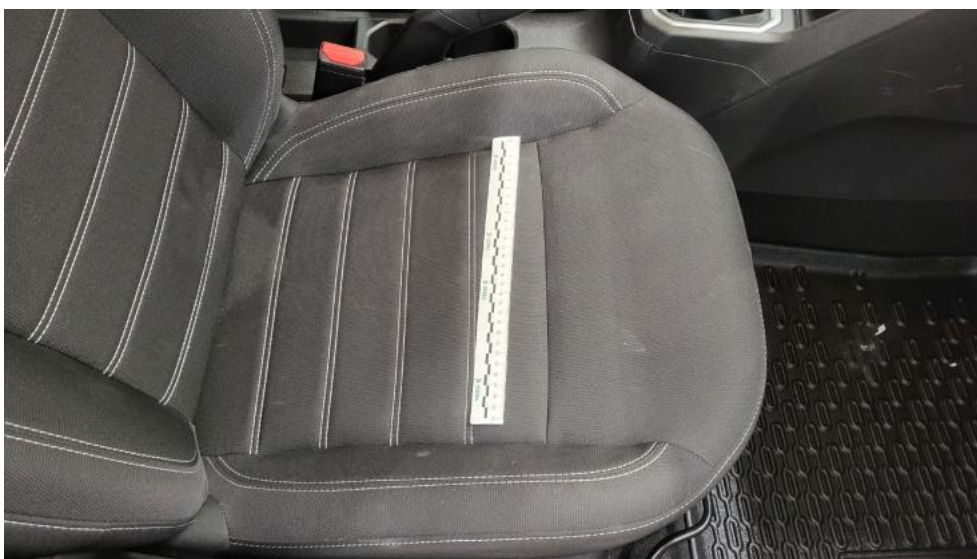
Photo 63.
Fotel prz. praw. - Inne 1

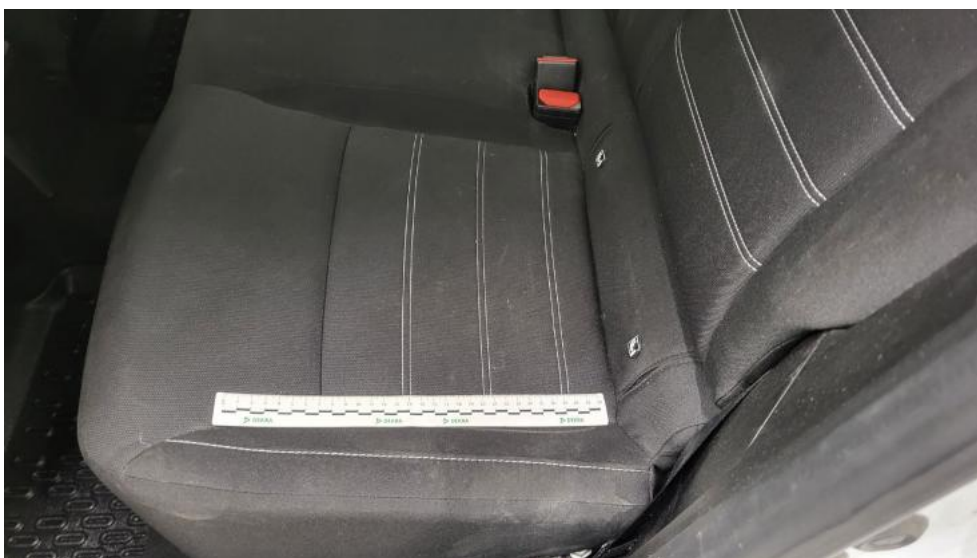
Photo 64.
Kanapa tyl. - Inne 1

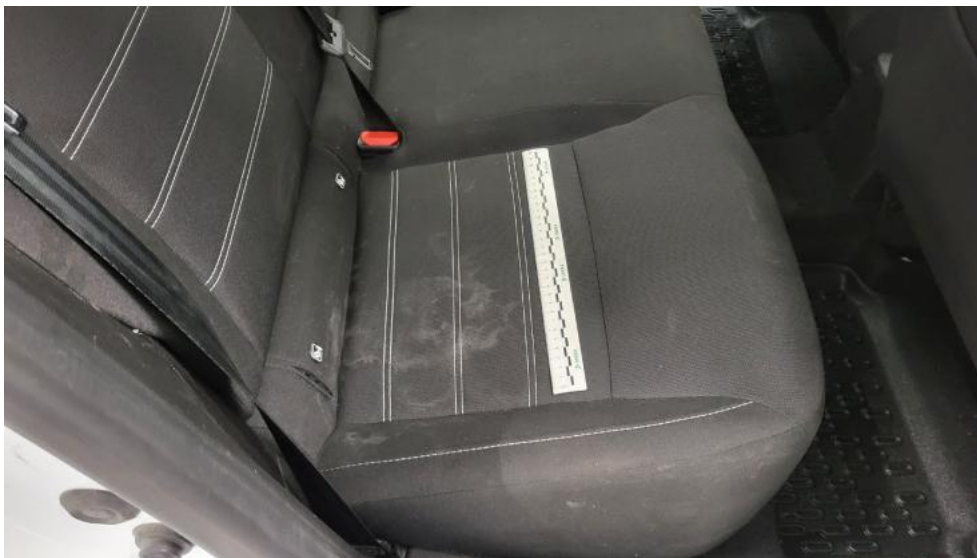
Photo 65.
Kanapa tyl. - Inne 2

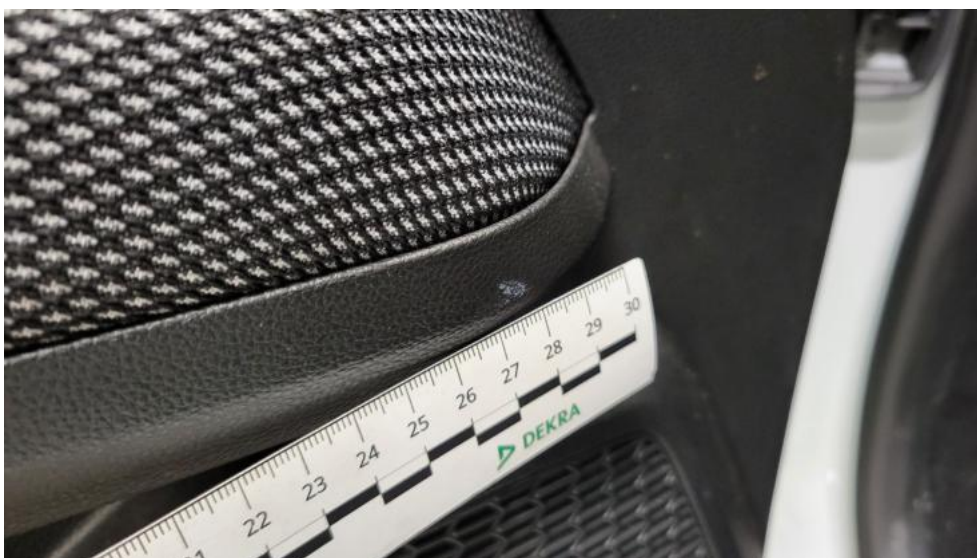
Photo 66.
Tapicerka drzwi przednich L - Rysa/odprysk 1

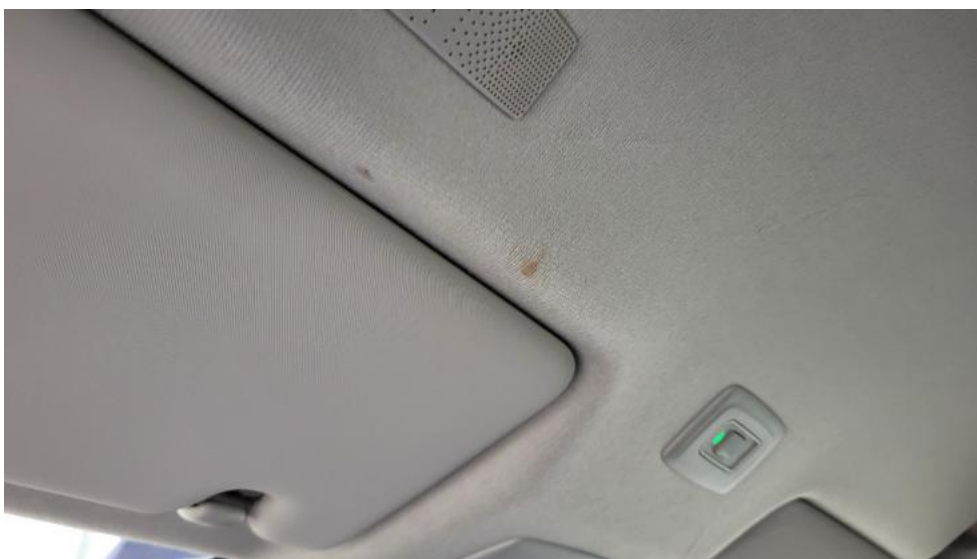
Photo 67.
Podsufitka - Inne 1

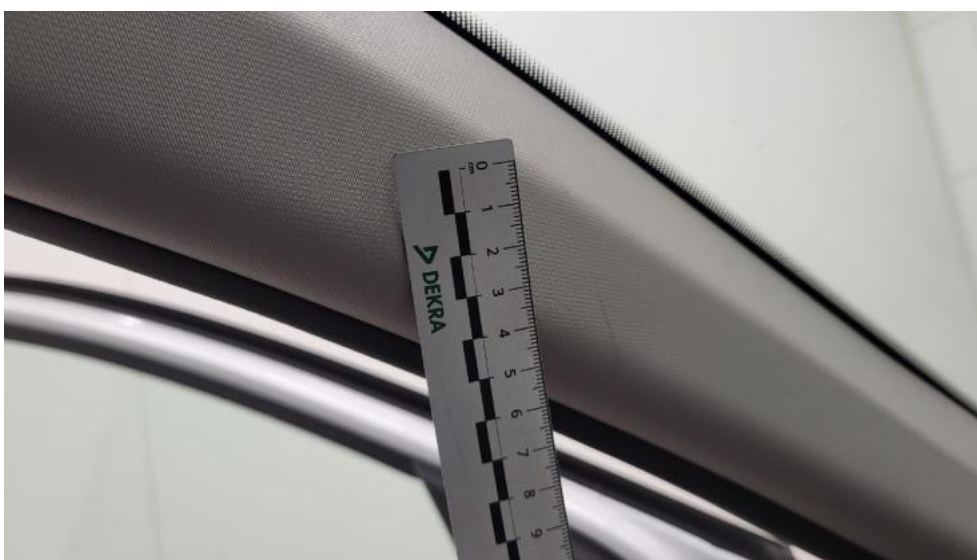
Photo 68.
Wykładzina(y) słupka przedniego L - Inne 1

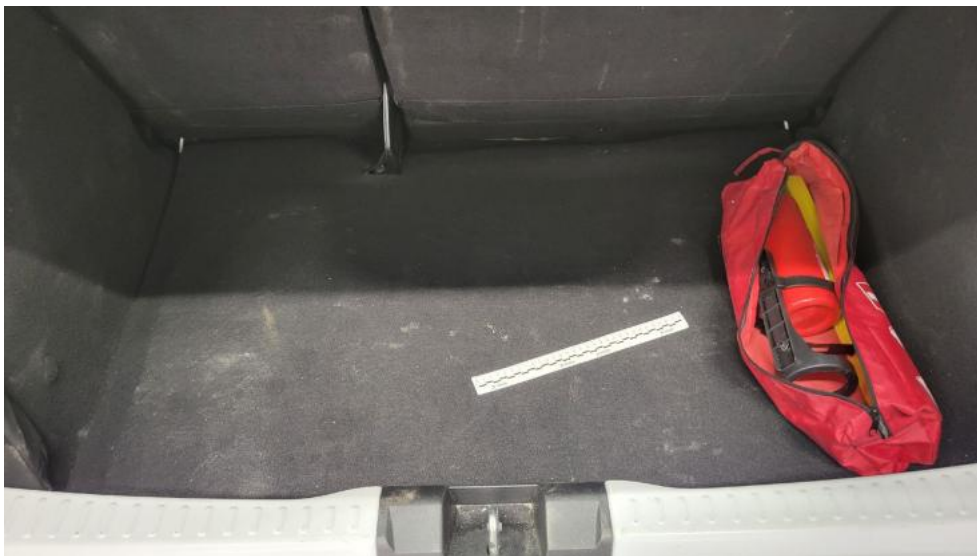
Photo 69.

Wykładzina podłogi bagażnika - Inne 1
