DEKRA's commission No. : PKOL(W)/LODZ/21527/26/03/11  
commission/ damage No. : 24/054453  
Date of commission: 11-03-2026

| Manufacturer | AUDI |
| Model | A4 Avant [8W] 19-24 |
| Registration /record No. | PY8996F |

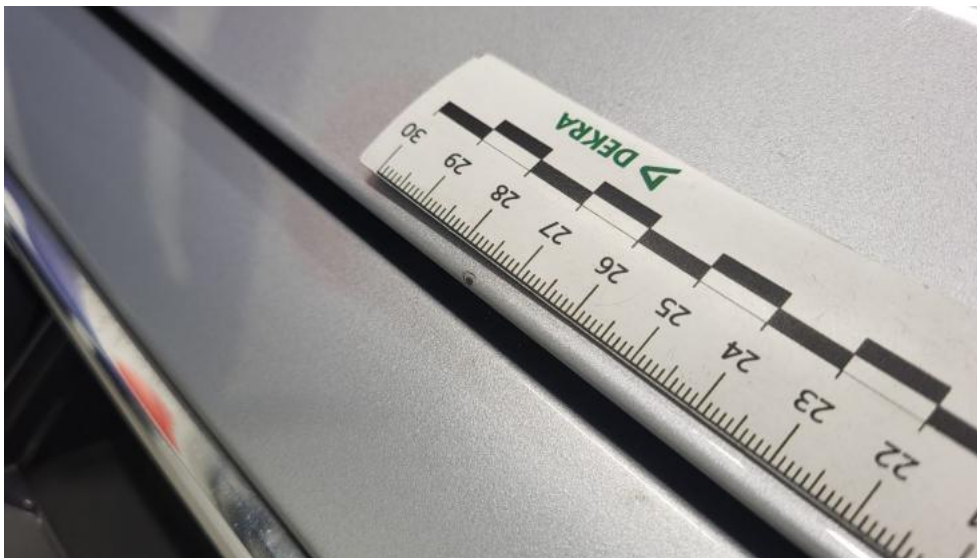
**Photo 37.**

Pokrywa komory silnika - Rysa/odprysk 1

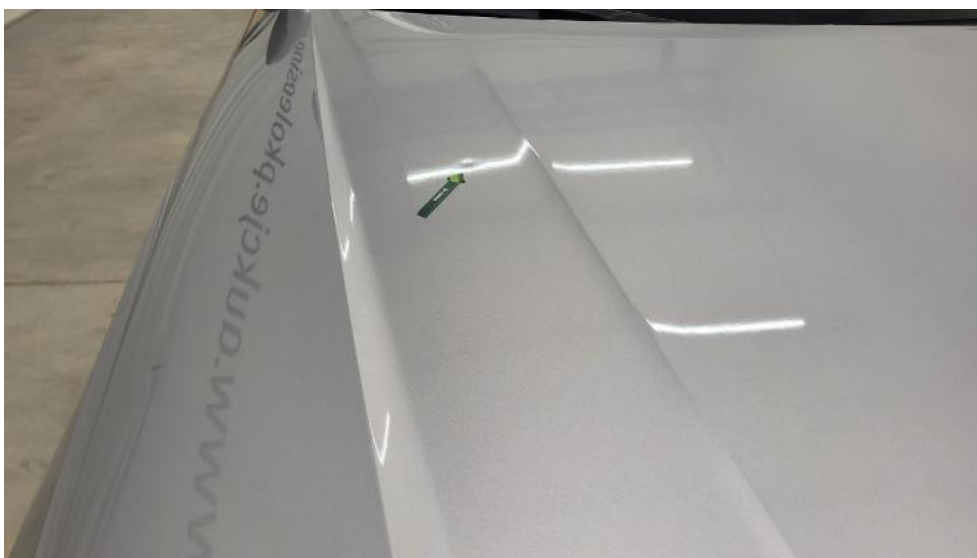
**Photo 38.**

Pokrywa komory silnika - Wgniecenie/odkształcenie 1

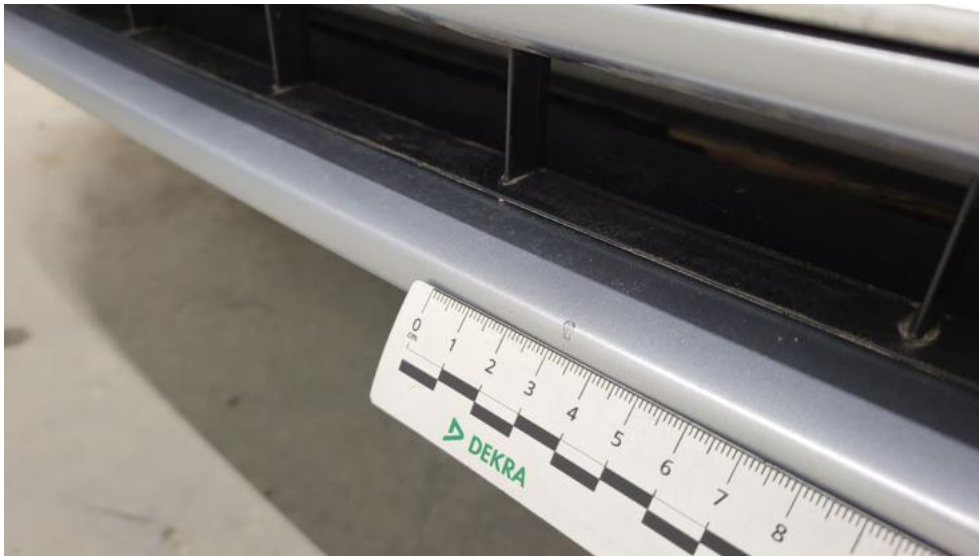
**Photo 39.**

Zderzak - Rysa/odprysk 1

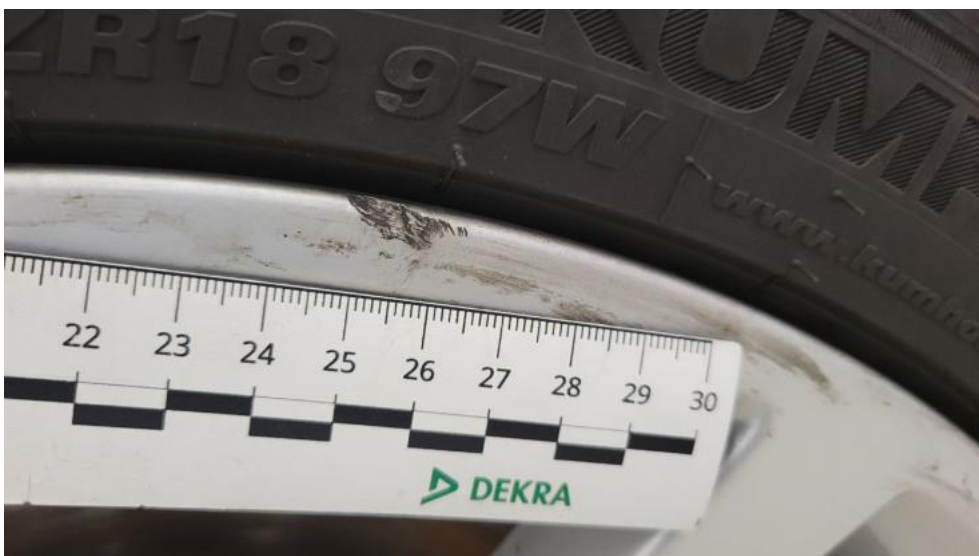
**Photo 40.**

Felga aluminiowa przednia P - Rysa/odprysk 1

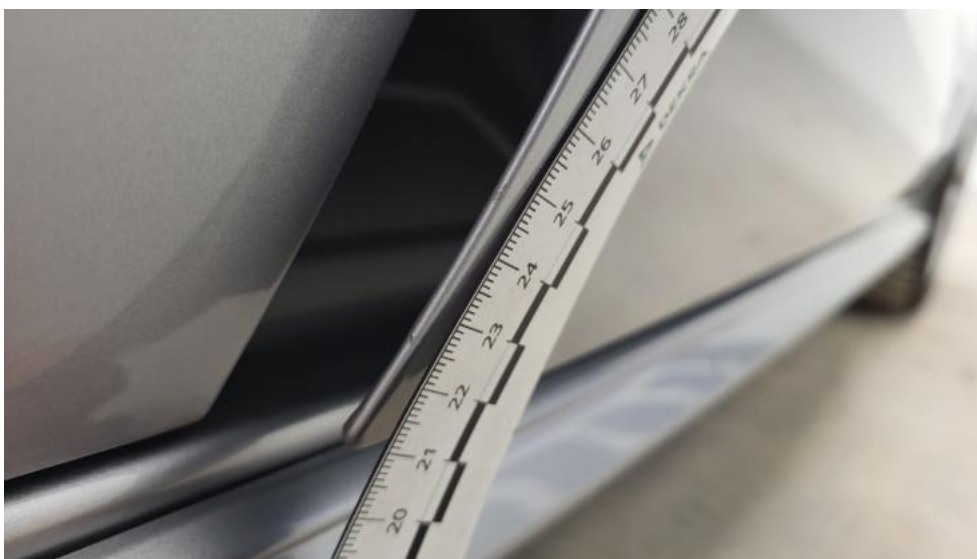
**Photo 41.**

Drzwi przednie P - Rysa/odprysk 1

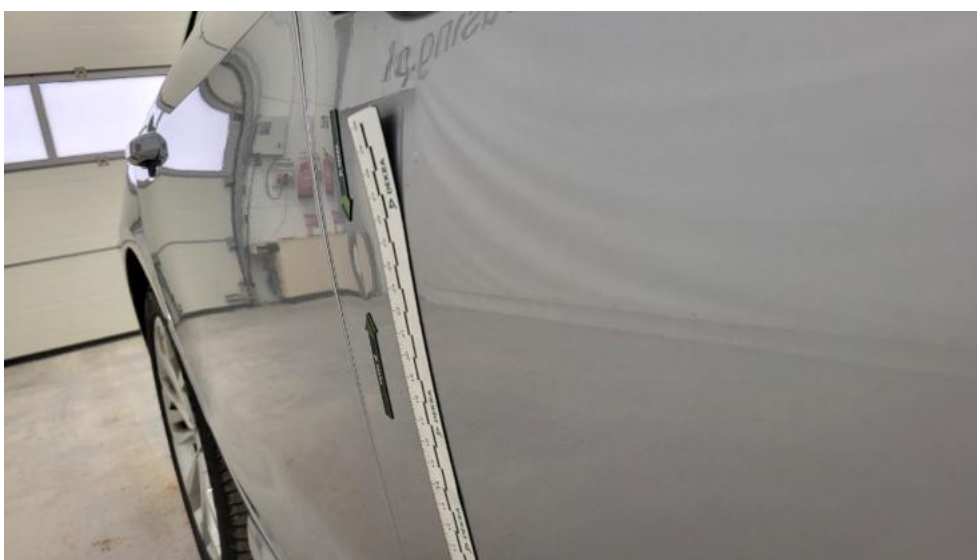
**Photo 42.**

Brak zaślepek w tylnej kanapie. Wymagana wymiana oleju od 3600km. Rysy na samochodzie. Odpryski na szybie czołowej. Ciężka praca drzwi prawych przednich, do weryfikacji serwisowej.

Drzwi przednie P - Wgniecenie/odkształcenie 1

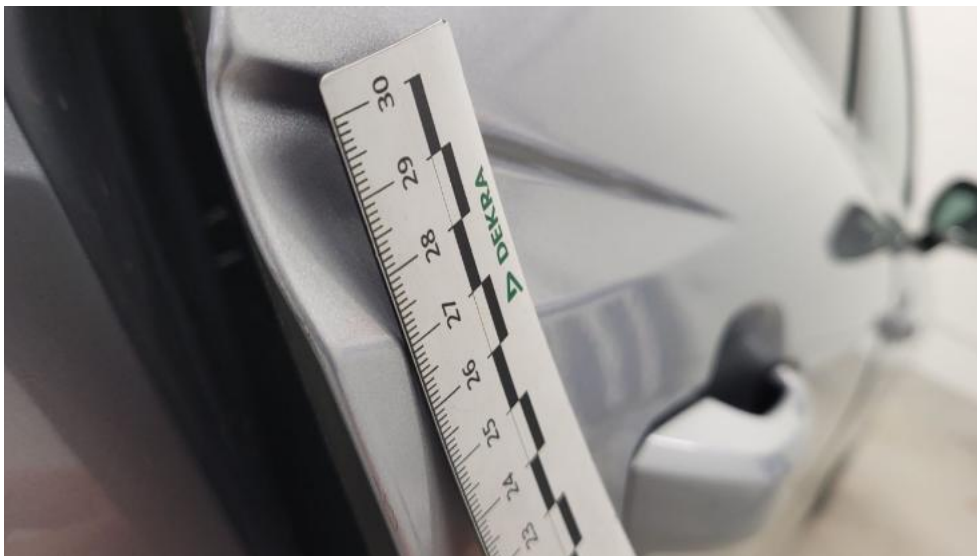
**Photo 43.**

Drzwi tylne P - Rysa/odprysk 1

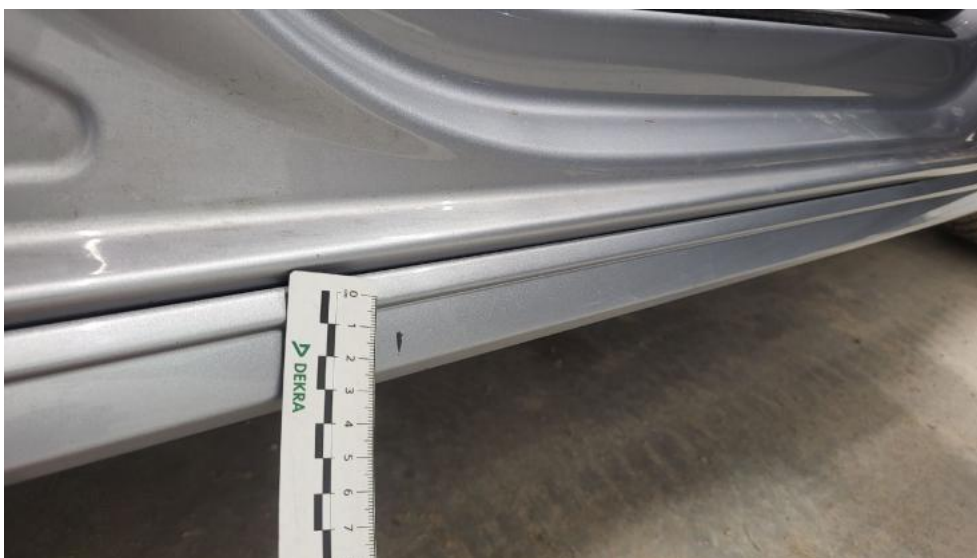
**Photo 44.**

Próg P - Rysa/odprysk 1

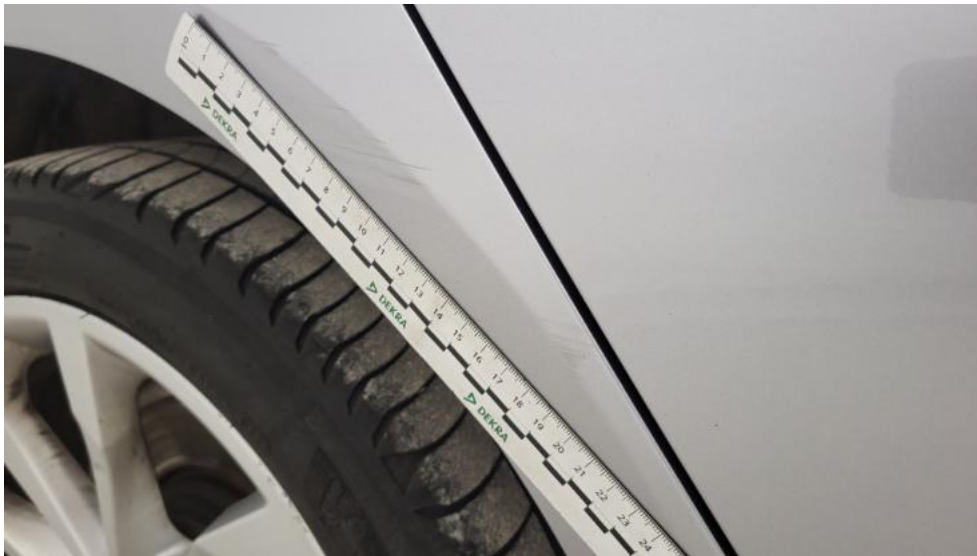
**Photo 45.**

Błotnik tylny P / Ściana boczna P - Rysa/odprysk 1

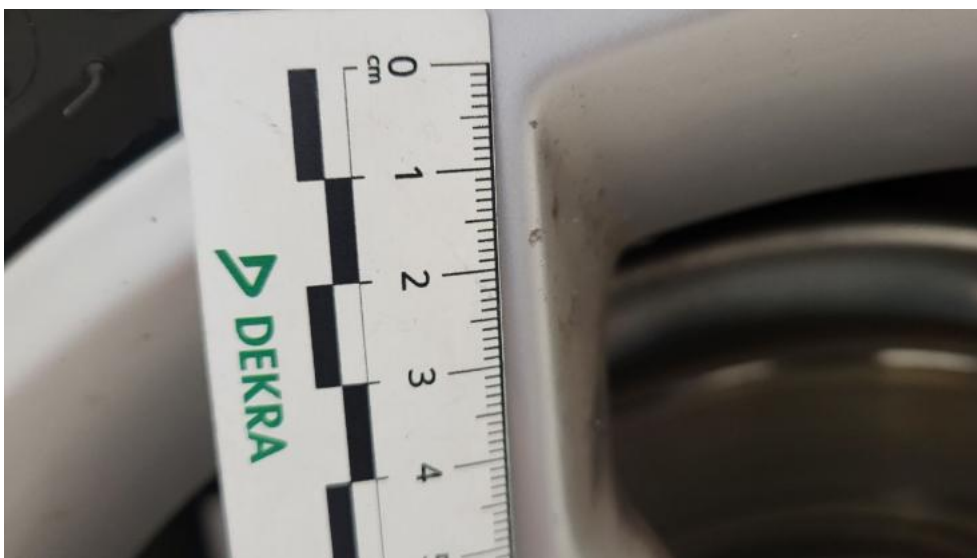
**Photo 46.**

Felga aluminiowa tylna P - Rysa/odprysk 1

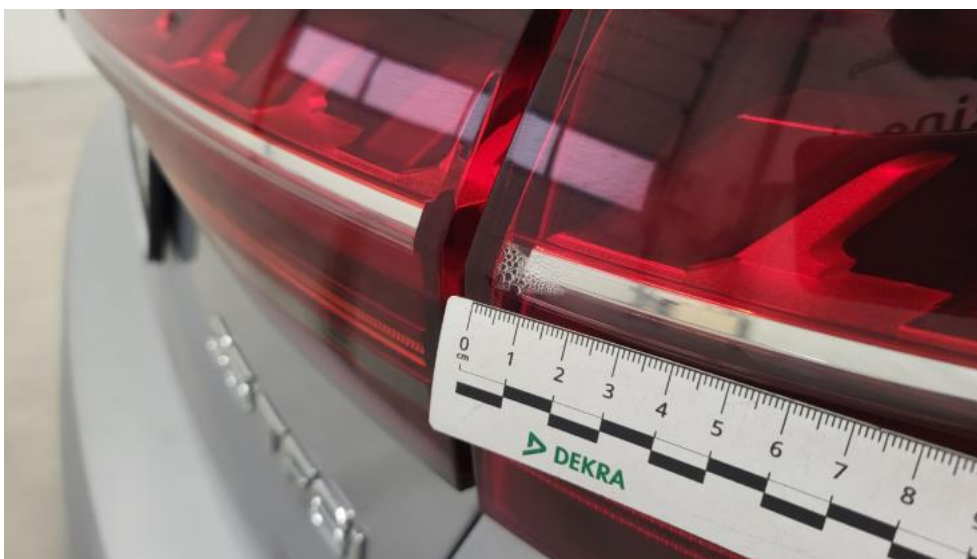
**Photo 47.**

Lampa tylna zew P - Inne 1

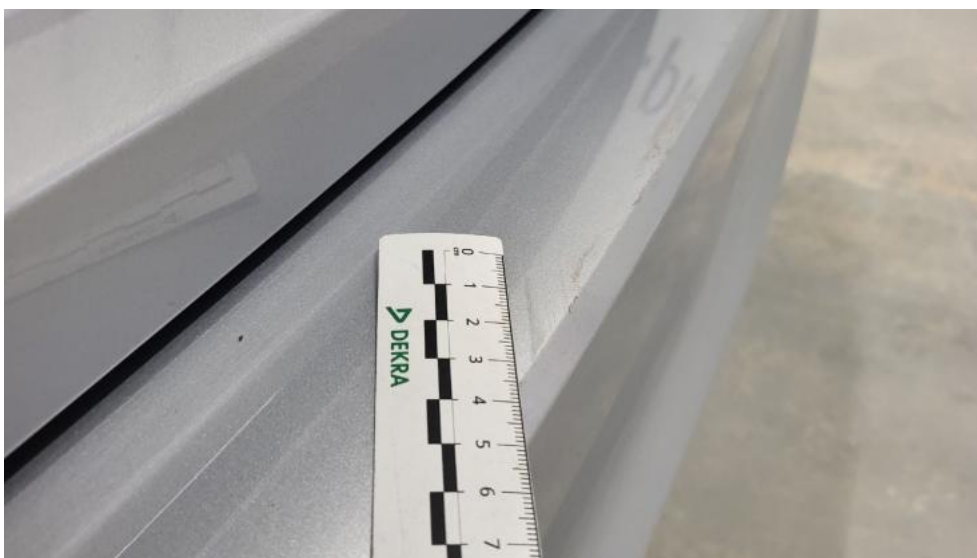
**Photo 48.**

Zderzak tylny - Rysa/odprysk 1

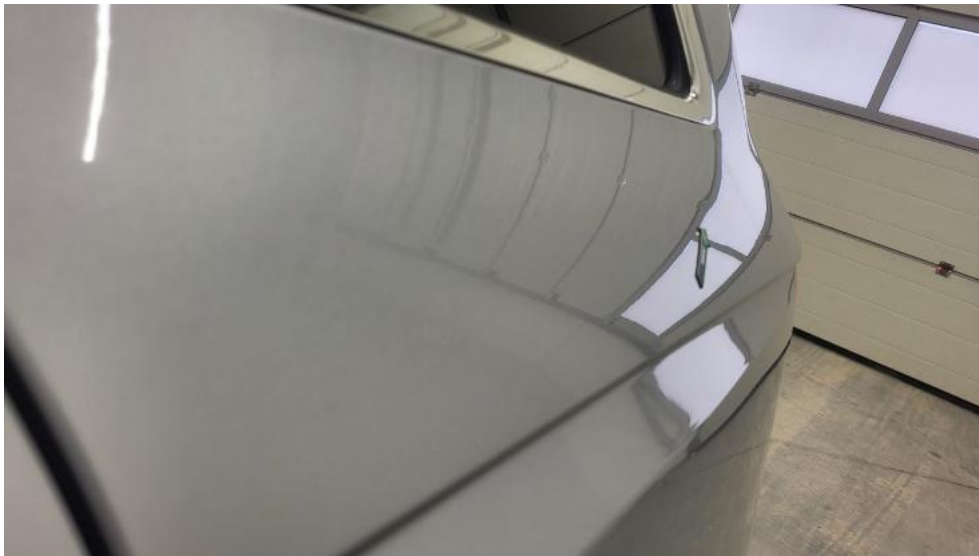
**Photo 49.**

Błotnik tylny L / Ściana boczna L - Wgniecenie/odkształcenie 1

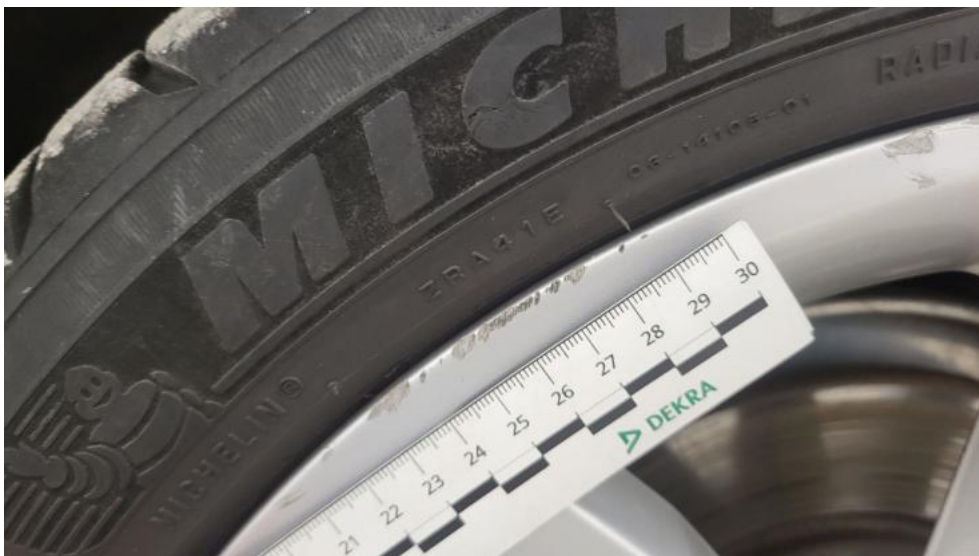
**Photo 50.**

Felga aluminiowa tylna L - Rysa/odprysk 1

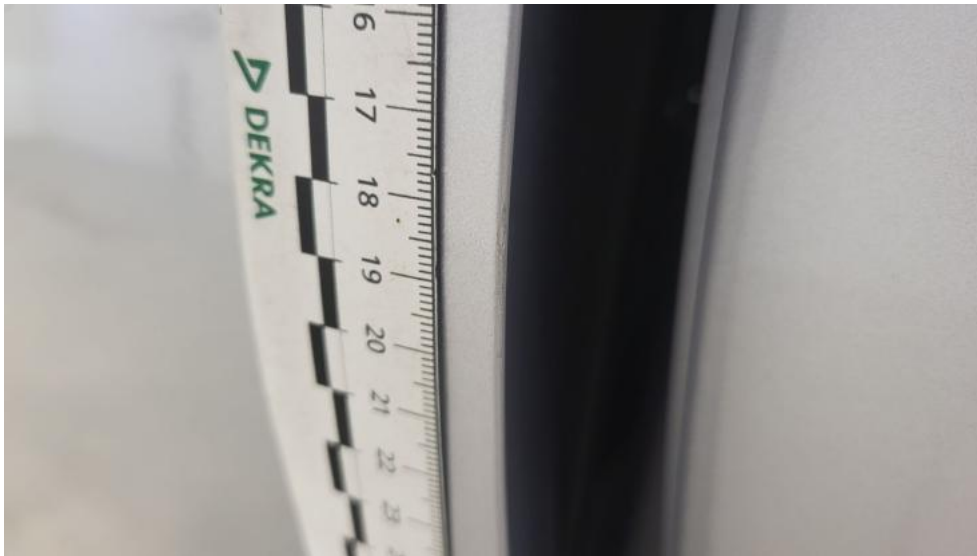
**Photo 51.**

Drzwi przed L - Rysa/odprysk 1

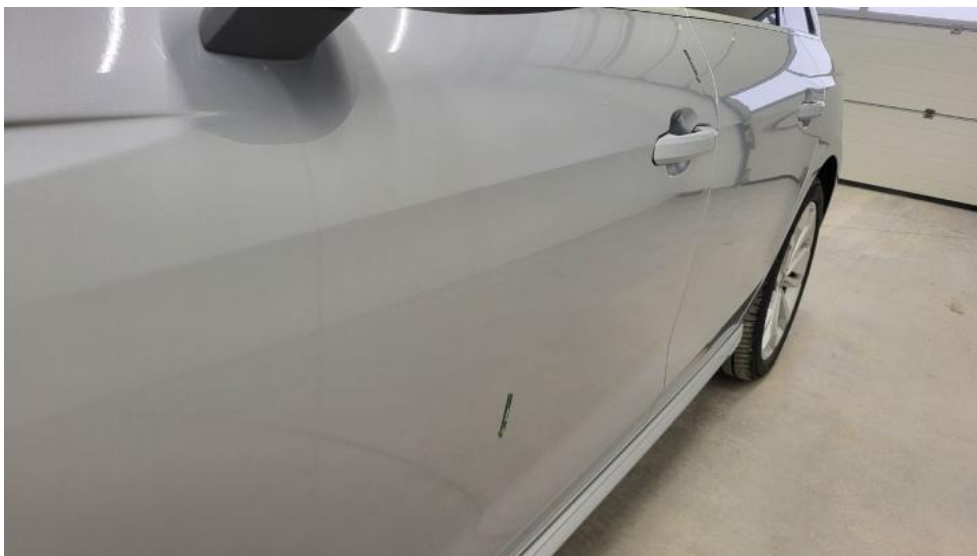
**Photo 52.**

Drzwi przed L - Wgniecenie/odkształcenie 1

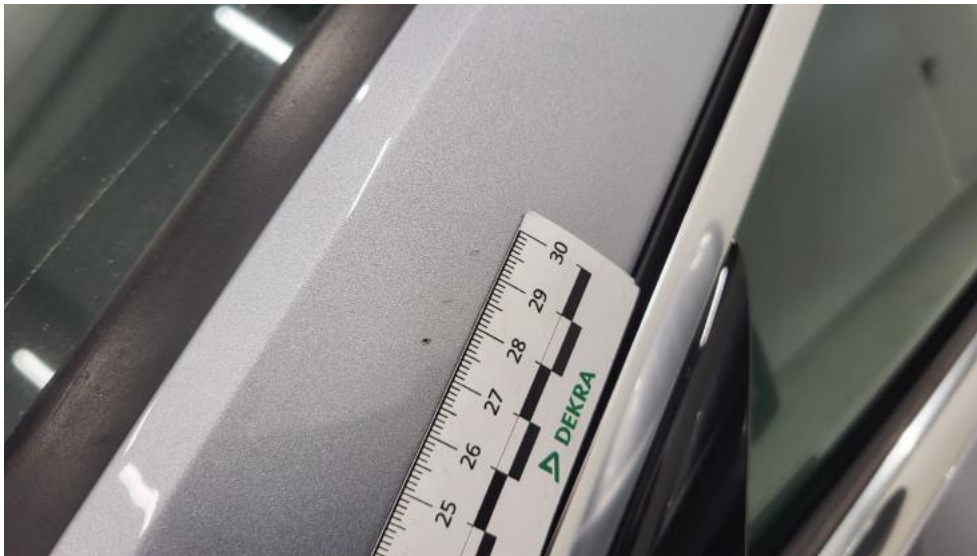
**Photo 53.**

Słupek przedni L - Rysa/odprysk 1

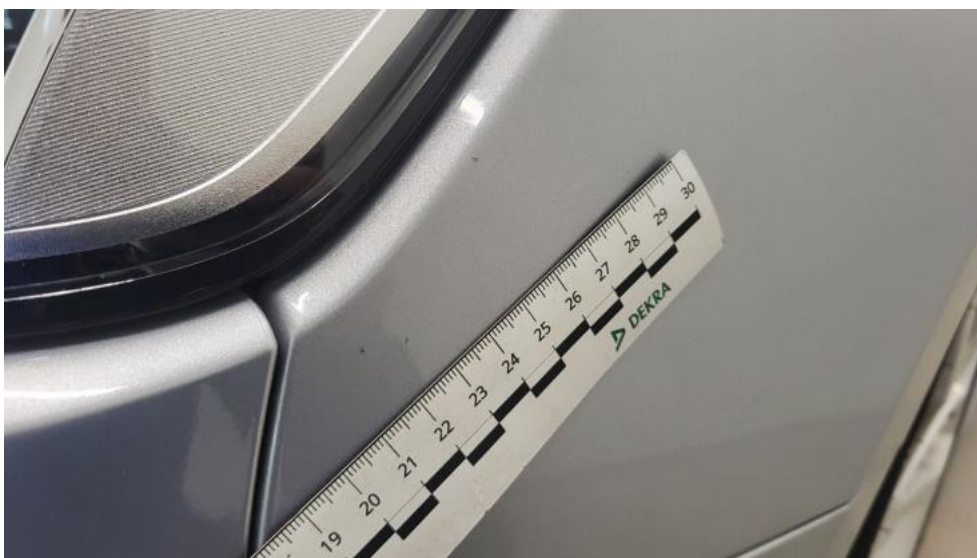
**Photo 54.**

Światnik przedni L - Rysa/odprysk 1

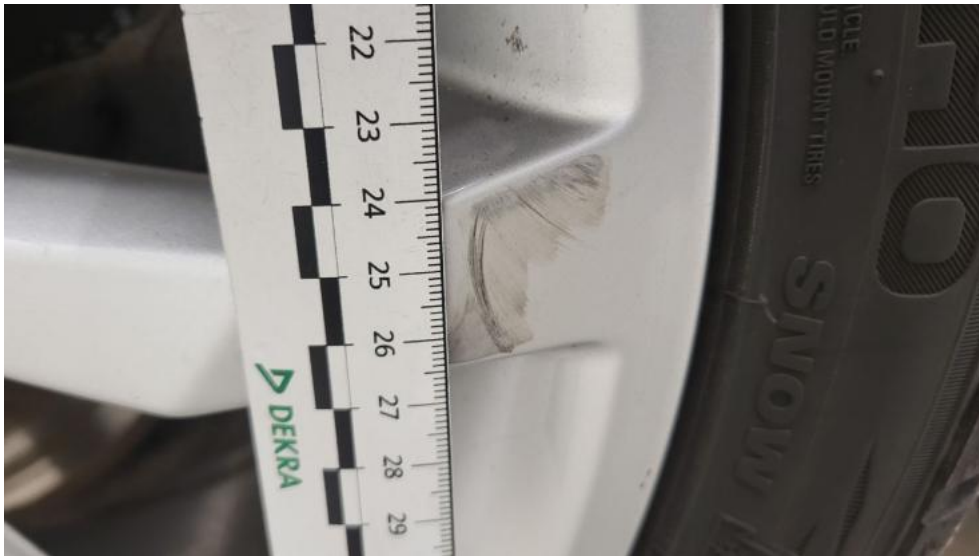
**Photo 55.**

Felga Aluminiowa przednia L - Rysa/odprysk 1

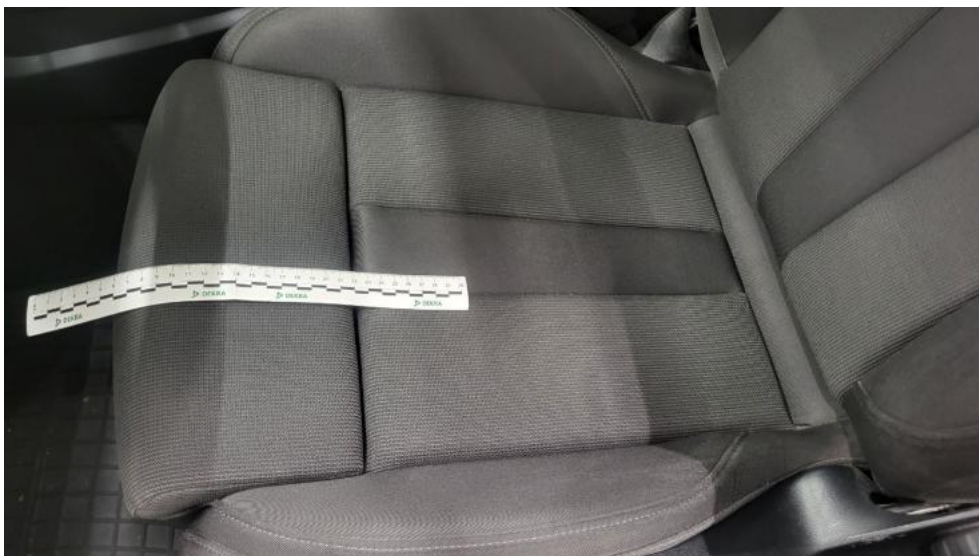
**Photo 56.**

Fotel prz. lew. - Inne 1

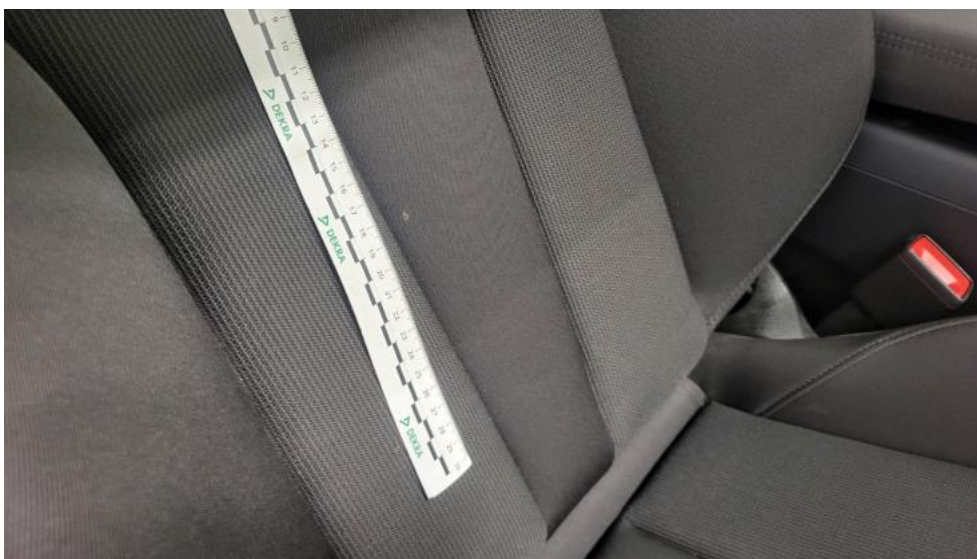
**Photo 57.**

Fotel prz. praw. - Inne 1

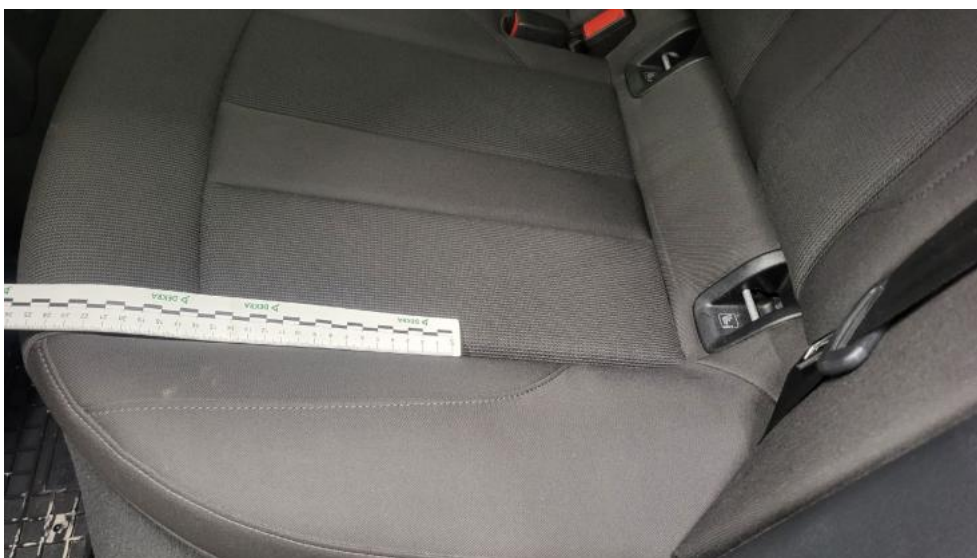
**Photo 58.**

Kanapa tyl. - Inne 1

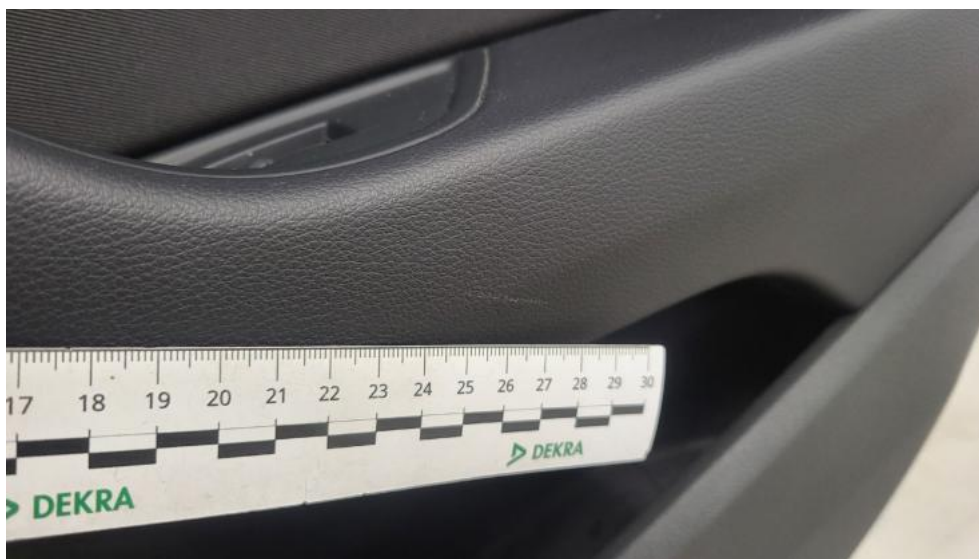
**Photo 59.**

Tapicerka drzwi tylnych P - Rysa/odprysk 1

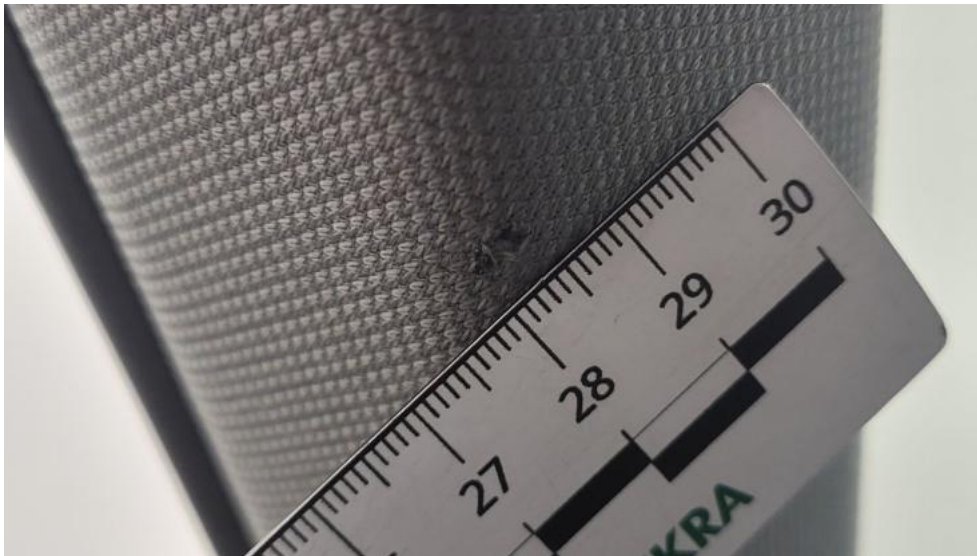
**Photo 61.**

Wykładzina(y) słupka przedniego L - Pęknięcie/rozerwanie 1

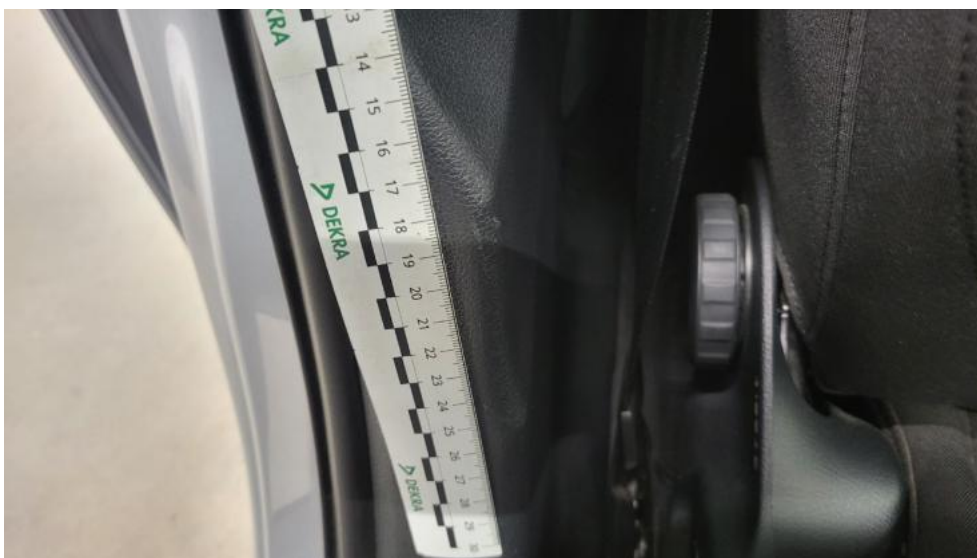
**Photo 62.**

Wykładzina(y) słupka środkowego P - Rysa/odprysk 1

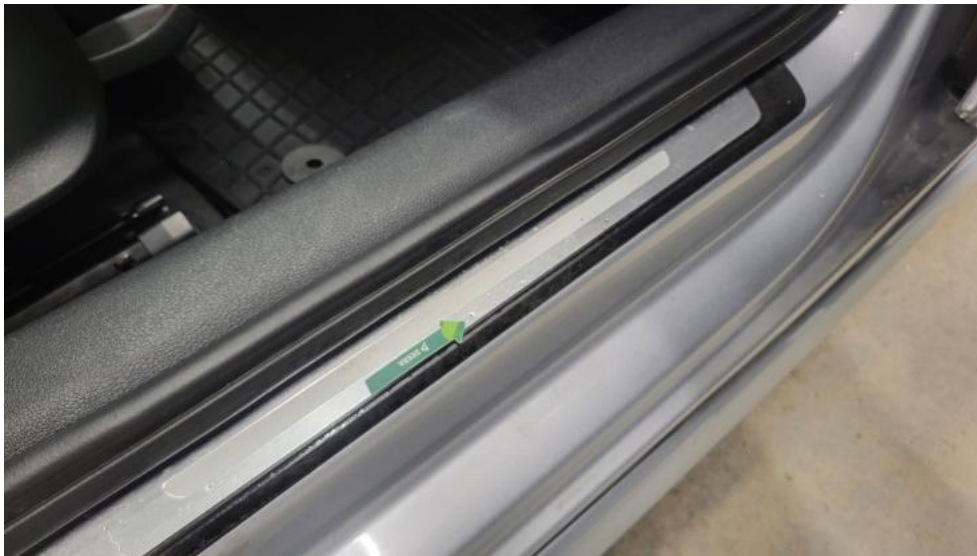
**Photo 63.**

Listwy progowe praw. - Wgniecenie/odkształcenie 1

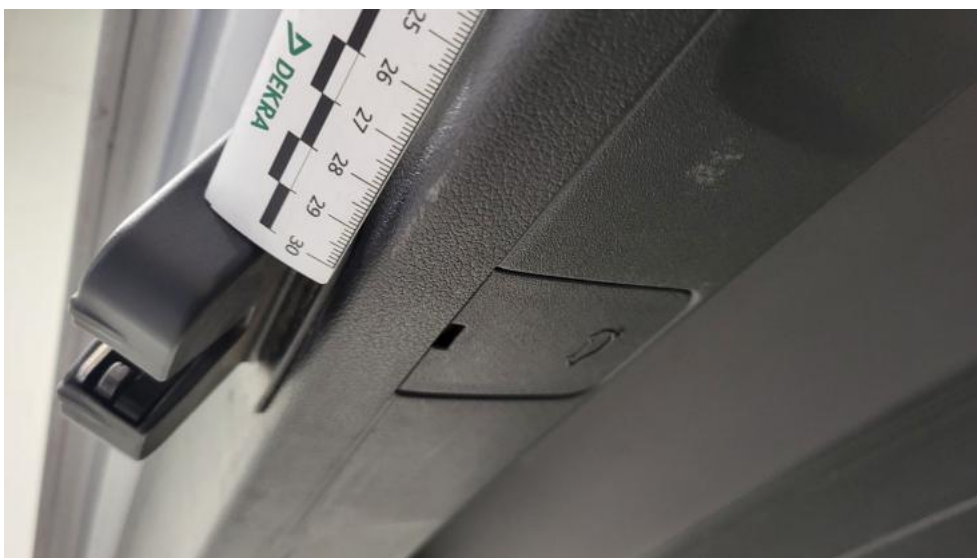
**Photo 64.**

Wykładzina pokrywy tylnej - Rysa/odprysk 1
