Nr zlecenia DEKRA: PKOL(W)/LODZ/99203/25/12/15  
Nr zlecenia/szkody: 01031/EF/23  
Data zlecenia: 15-12-2025

**Dane pojazdu**

| Model | Corolla Sedan 18-22 |
| Typ/wersja | Corolla 1.5 Comfort MS |

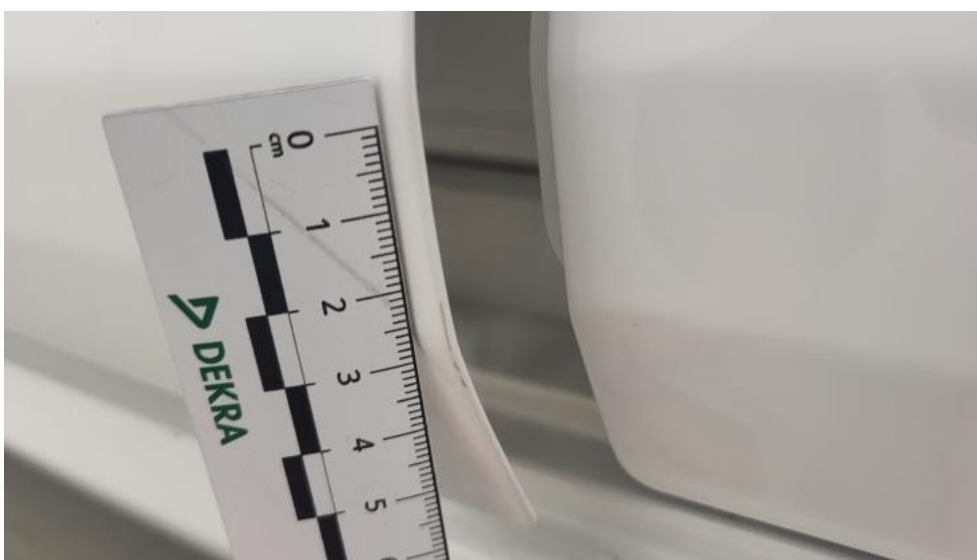
**Fot. 38.**

Drzwi przed L - Rysa/odprysk 1

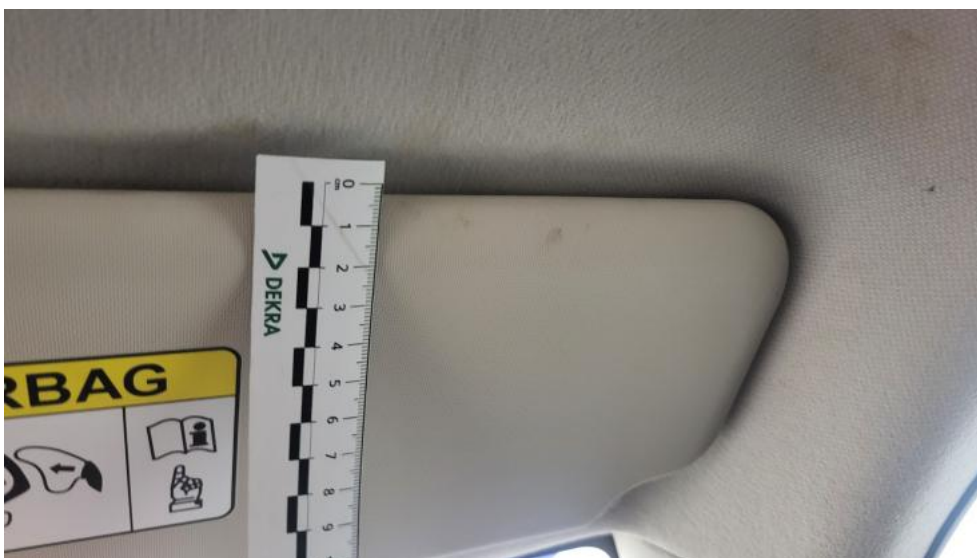
**Fot. 40.**

Osłona p/słoneczna prawa - Inne 1
