DEKRA's commission No. : PKOL(W)/LODZ/95399/25/12/04  
commission/ damage No. : 24/039211  
Date of commission: 04-12-2025

| Manufacturer | SKODA |
| Type / version | Kamiq 1.5 TSI Selection DSG |
| Registration /record No. | WU6537S |

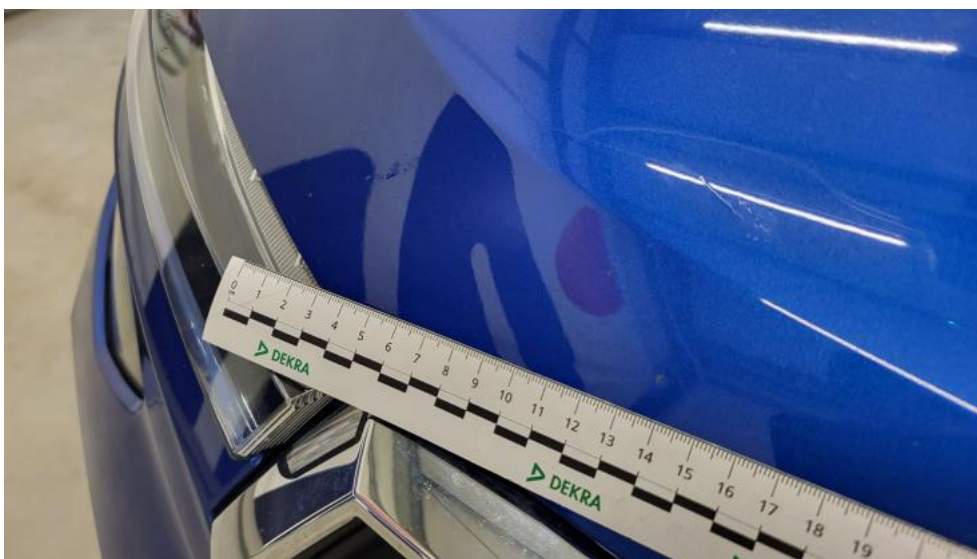
**Photo 37.**

Pokrywa komory silnika - Rysa/odprysk 1

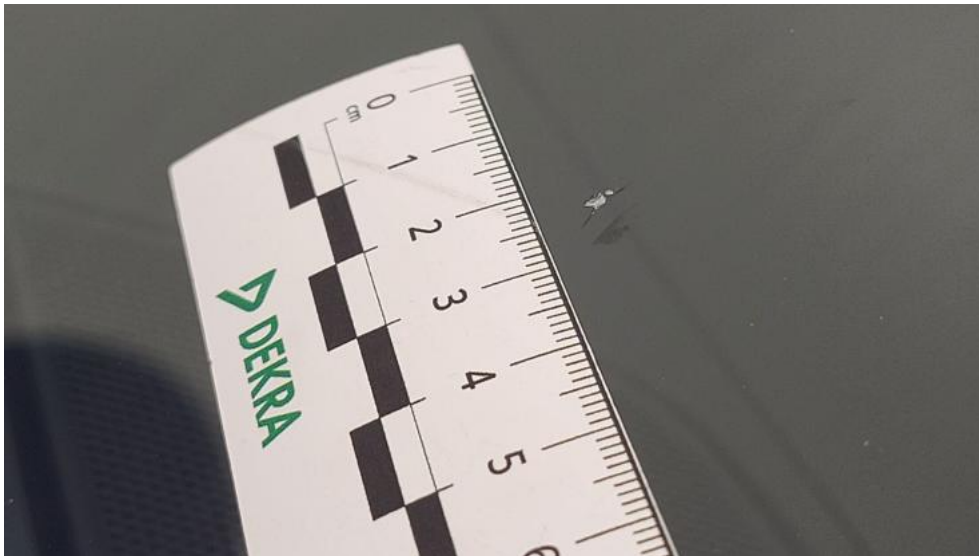
**Photo 39.**

Szyba czołowa - Pęknięcie/rozerwanie 1

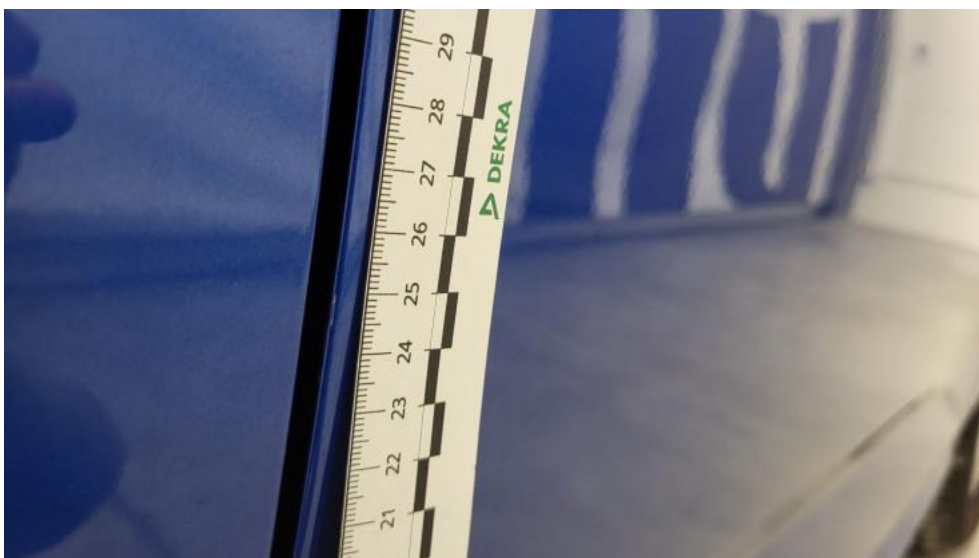
**Photo 40.**

Drzwi przednie P - Rysa/odprysk 1

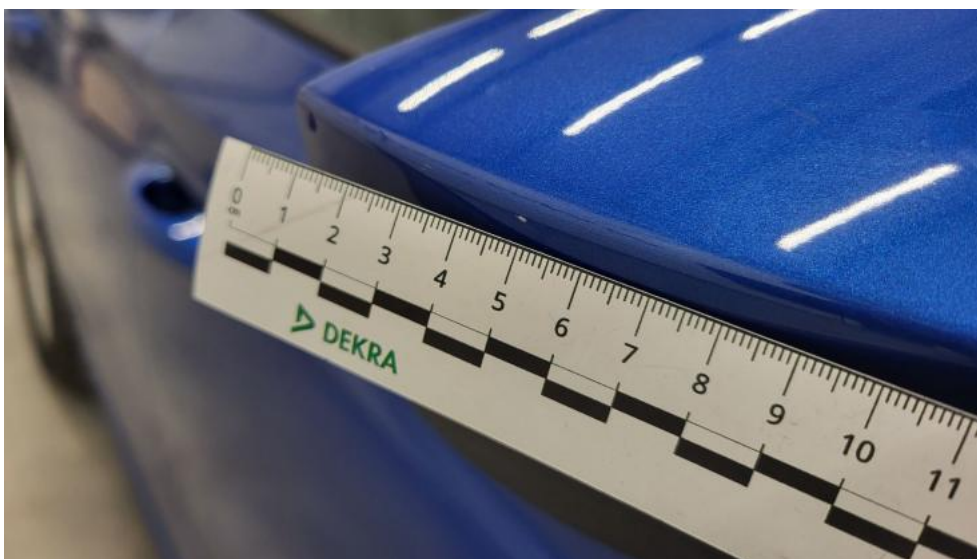
**Photo 41.**

Lusterko zew P - Rysa/odprysk 1

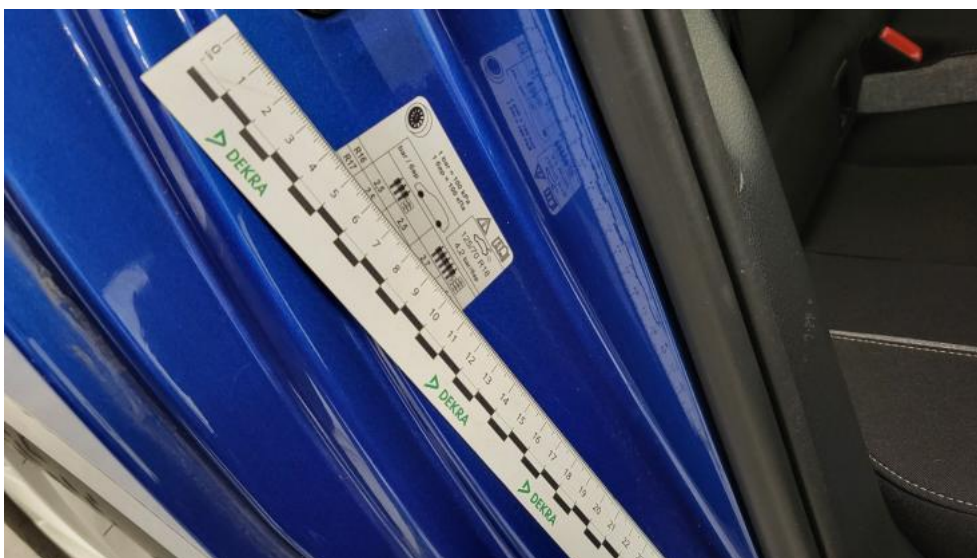
**Photo 42.**

Łotnik tylny P / Ściana boczna P - Rysa/odprysk 1

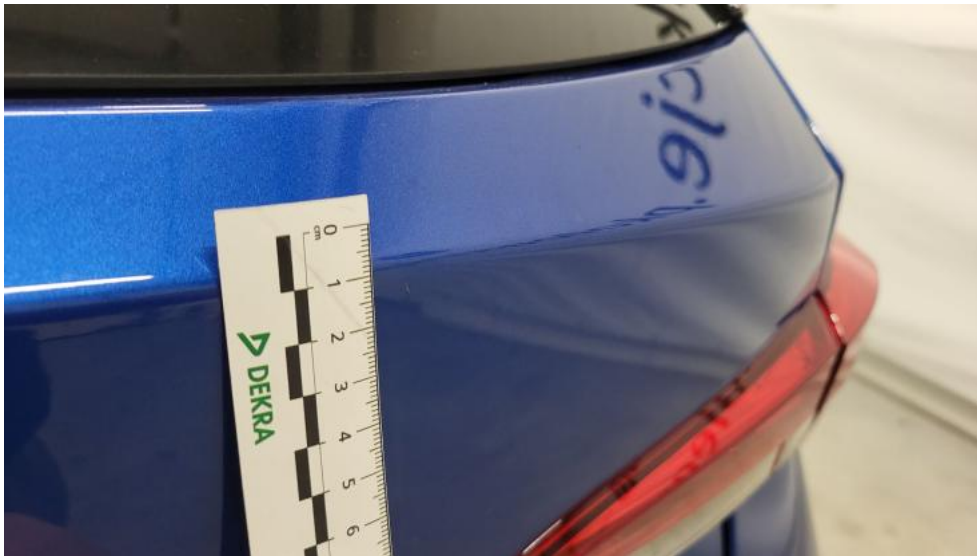
**Photo 43.**

Pokrywy bagażnika - Rysa/odprysk 1

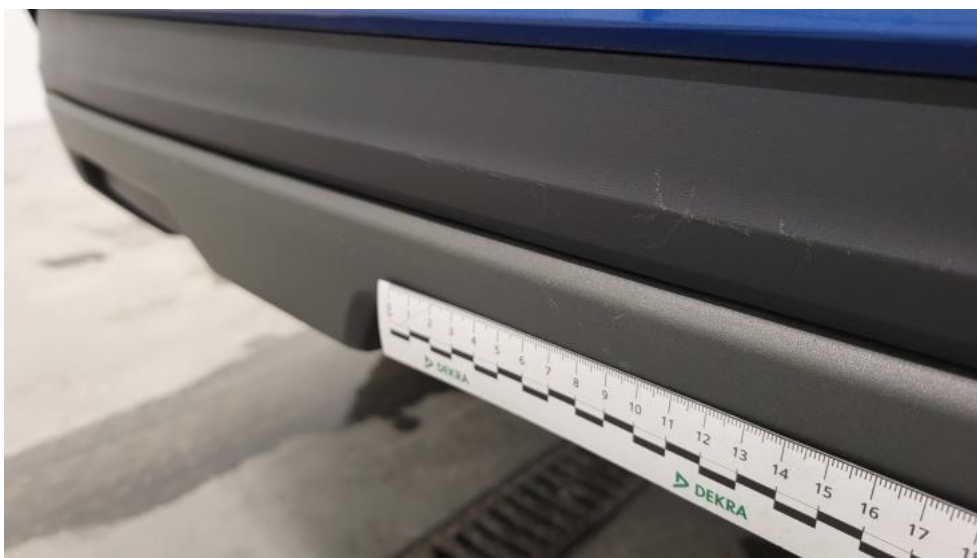
**Photo 44.**

Spojler zderzaka tylnego - Rysa/odprysk 1

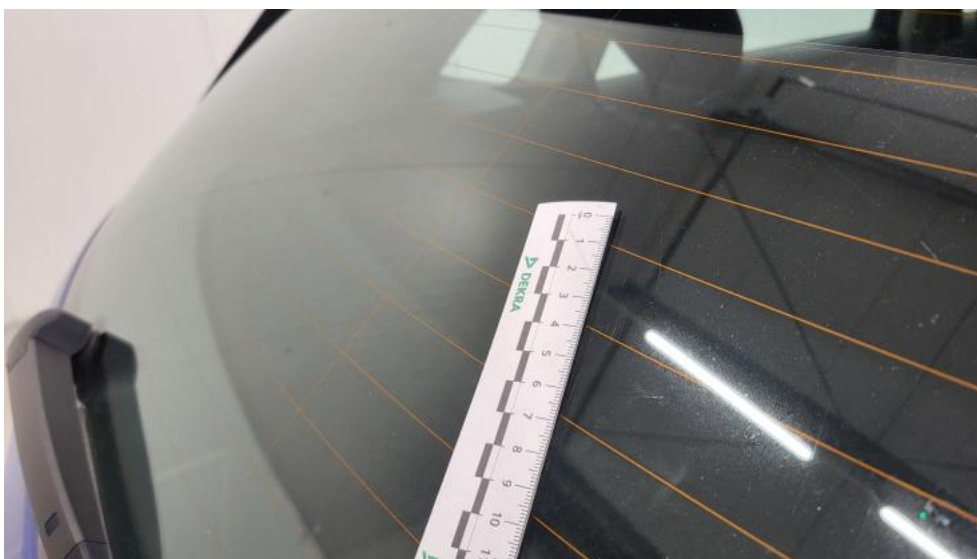
**Photo 45.**

Szyba tylna - Rysa/odprysk 1

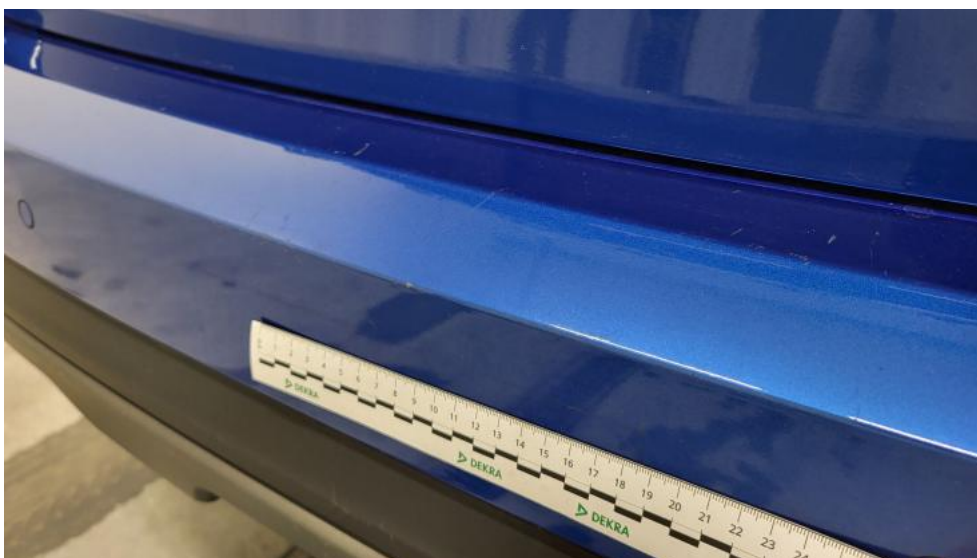
**Photo 46.**

Zderzak tylny - Rysa/odprysk 1

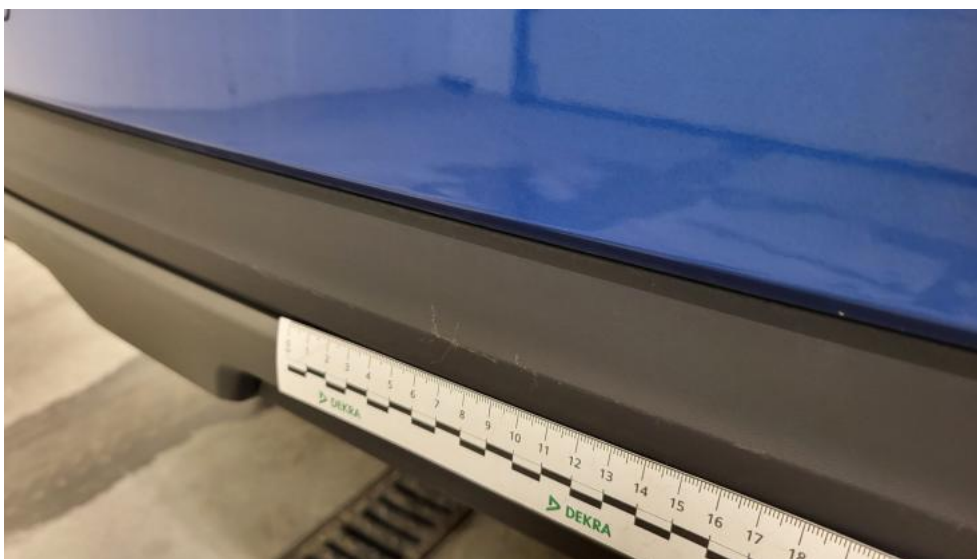
**Photo 47.**

Zderzak tylny cz dolna - Rysa/odprysk 1

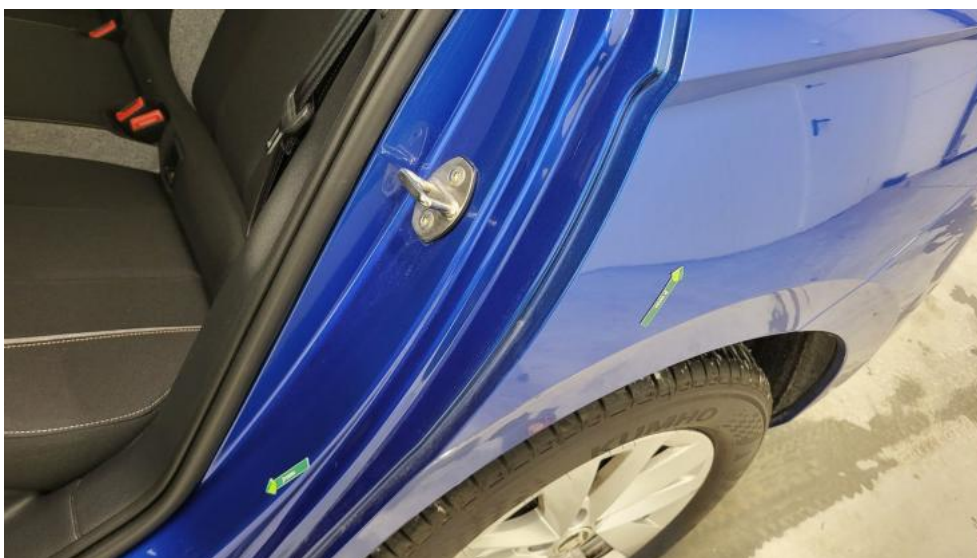
**Photo 48.**

Ścianka tylna L / Ścianka boczna L - Wgniecenie/odkształcenie 1

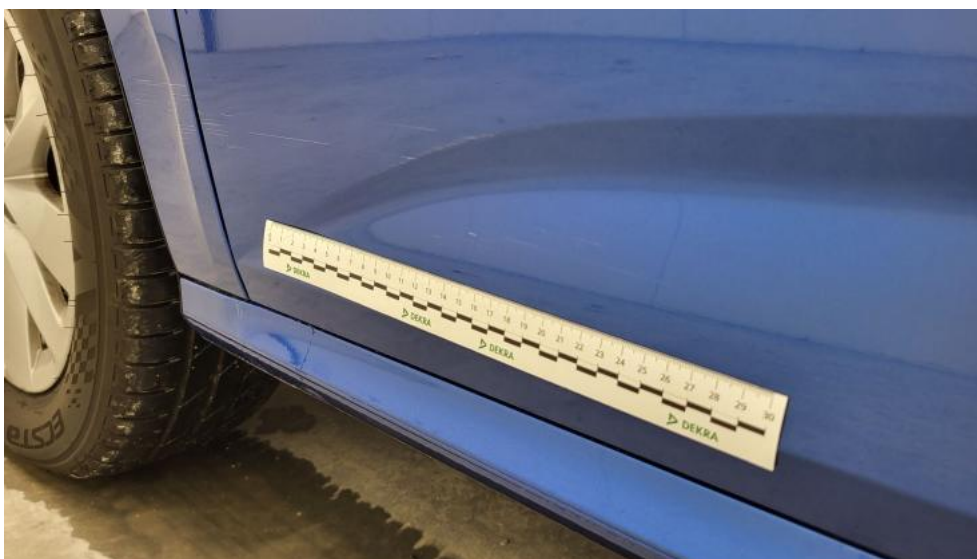
**Photo 49.**

Drzwi przed L - Rysa/odprysk 1

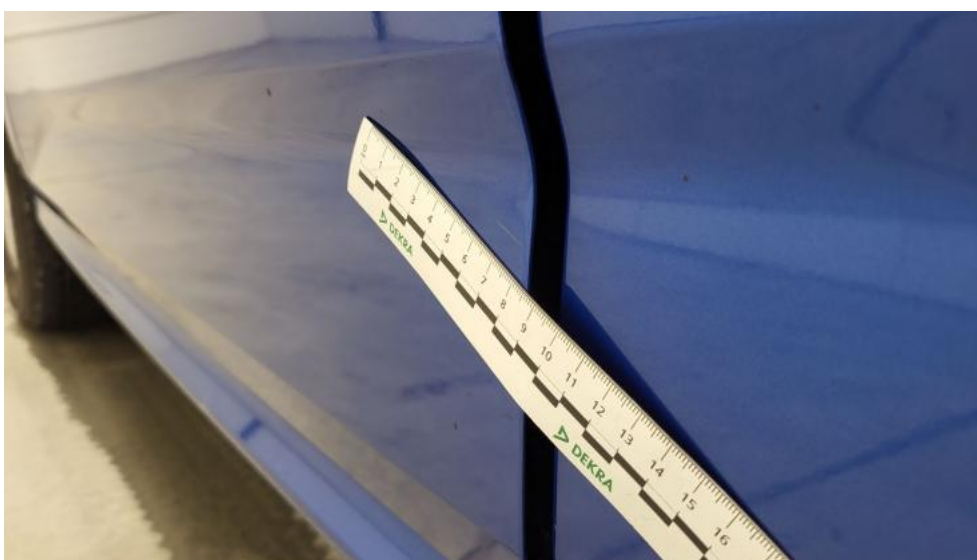
**Photo 50.**

Drzwi przed L - Rysa/odprysk 2

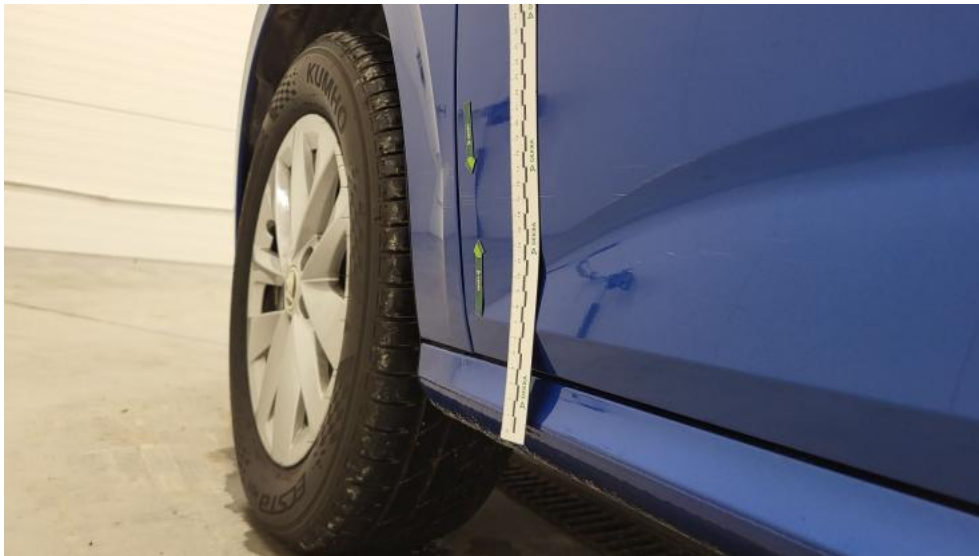
**Photo 51.**

Drzwi przed L - Wgniecenie/odkształcenie 1

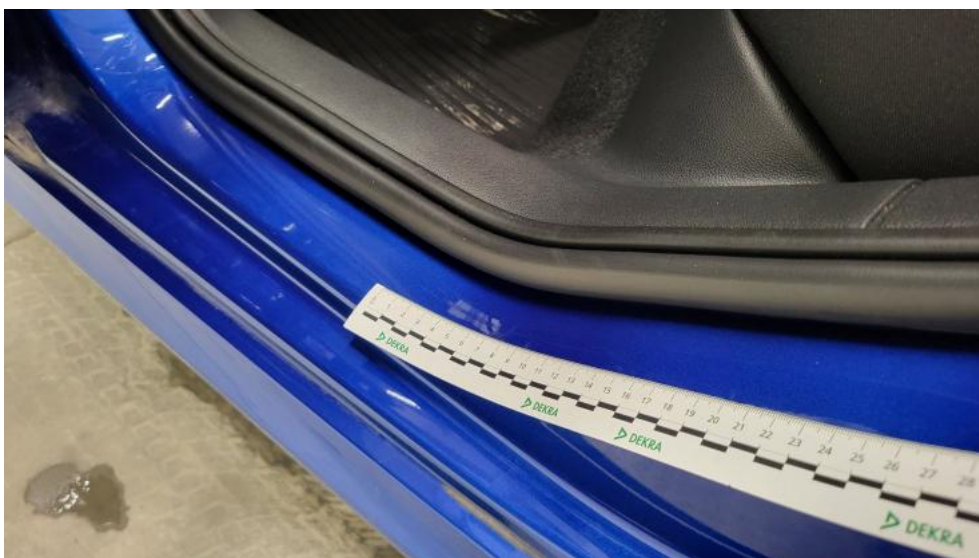
**Photo 52.**

Próg L - Rysa/odprysk 1

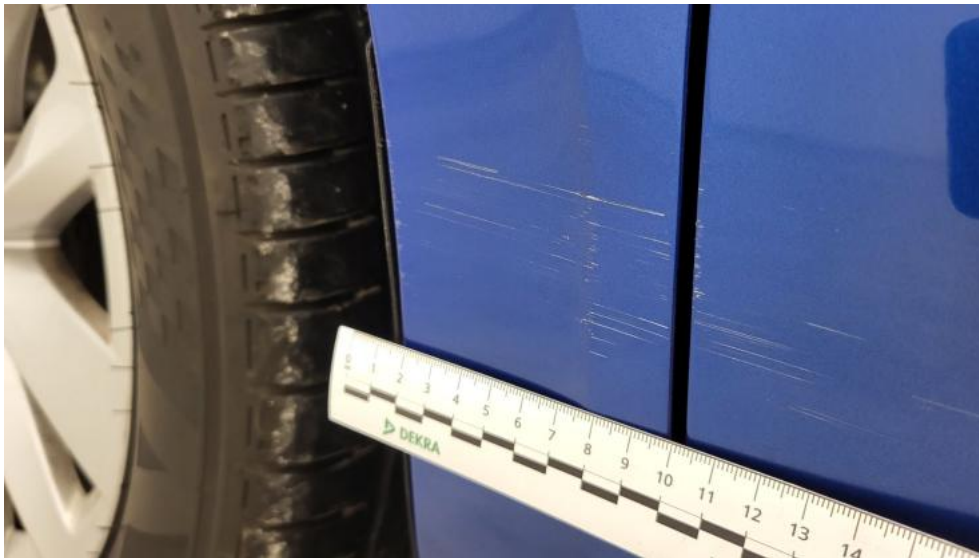
**Photo 53.**

Błotnik przedni L - Rysa/odprysk 1

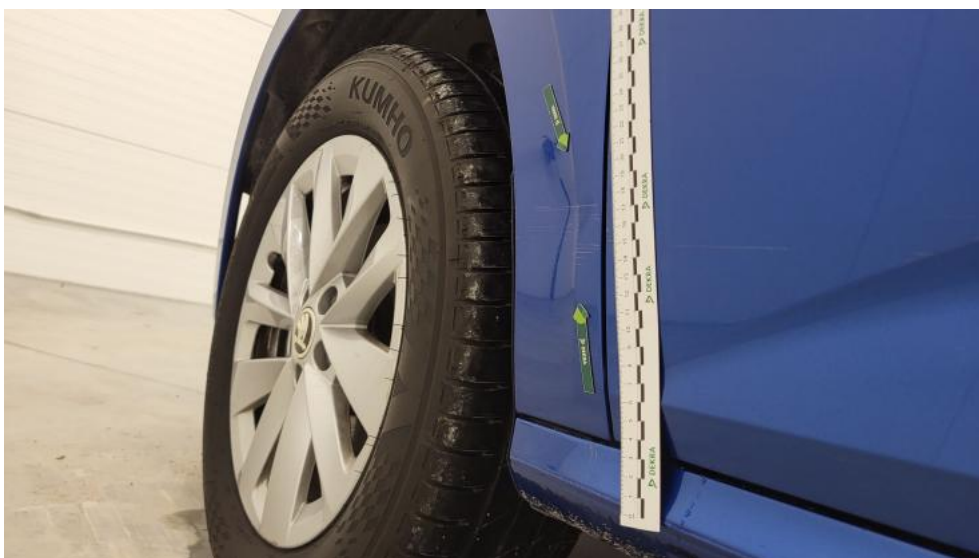
**Photo 54.**

Błotnik przedni L - Wgniecenie/odkształcenie 1

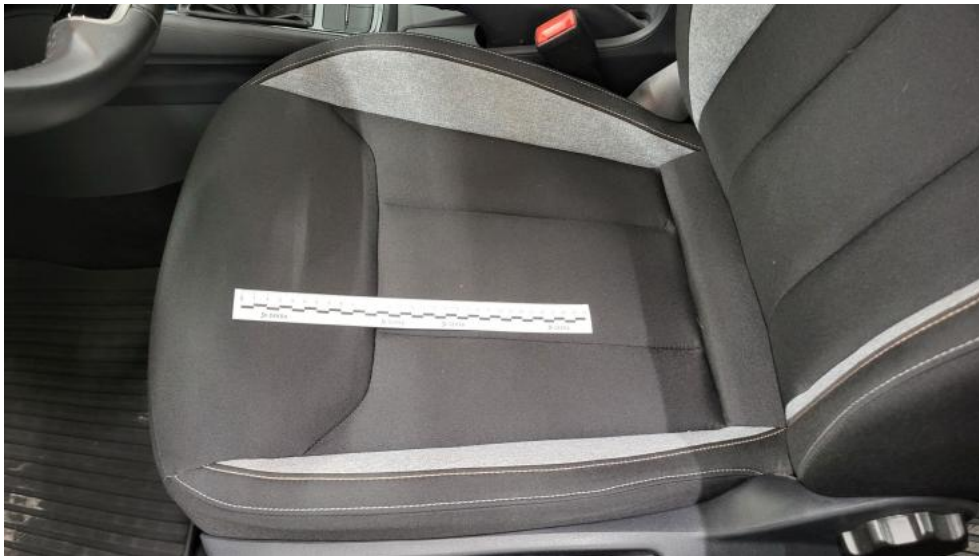
**Photo 55.**

Fotel prz. lew. - Inne 1

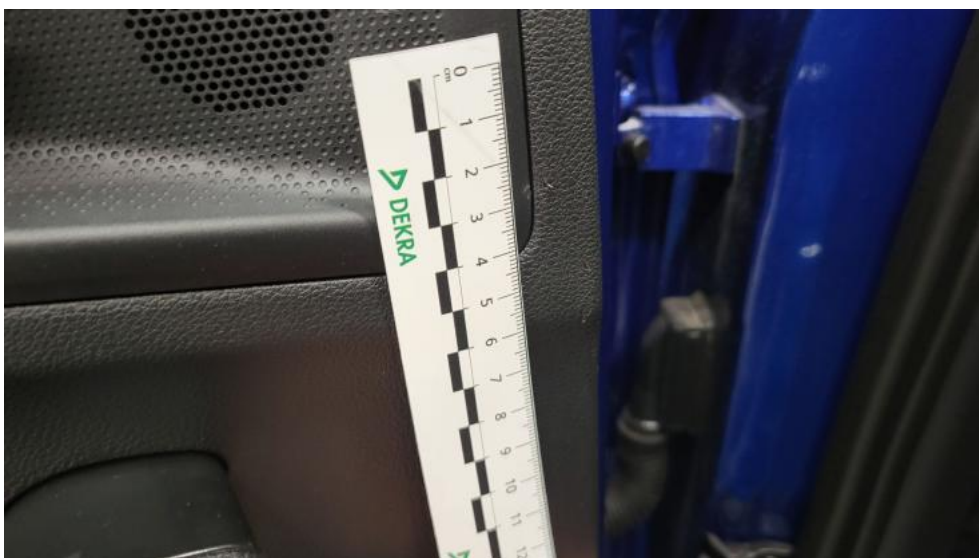
**Photo 56.**

Tapicerka drzwi tylnych L - Wgniecenie/odkształcenie 1

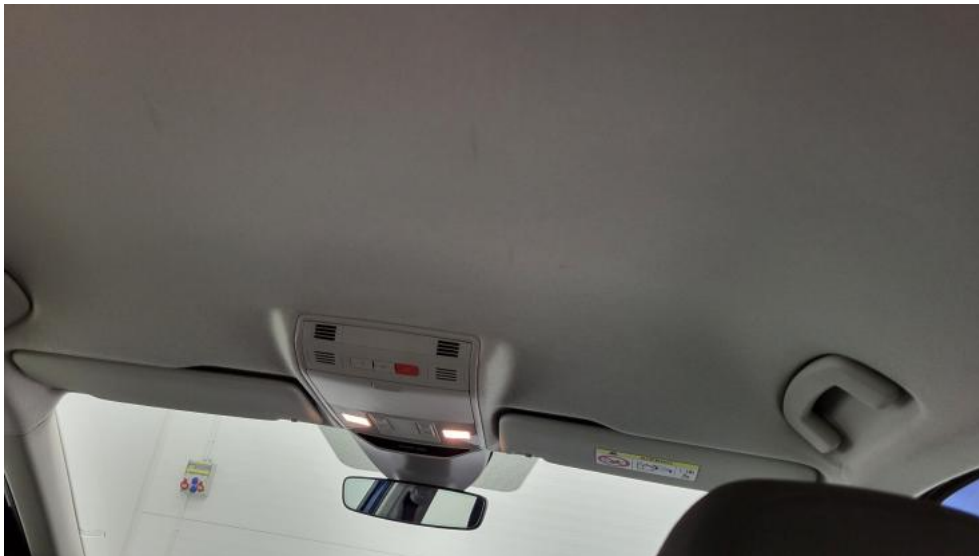
**Photo 57.**  
Podsufitka - Inne 1

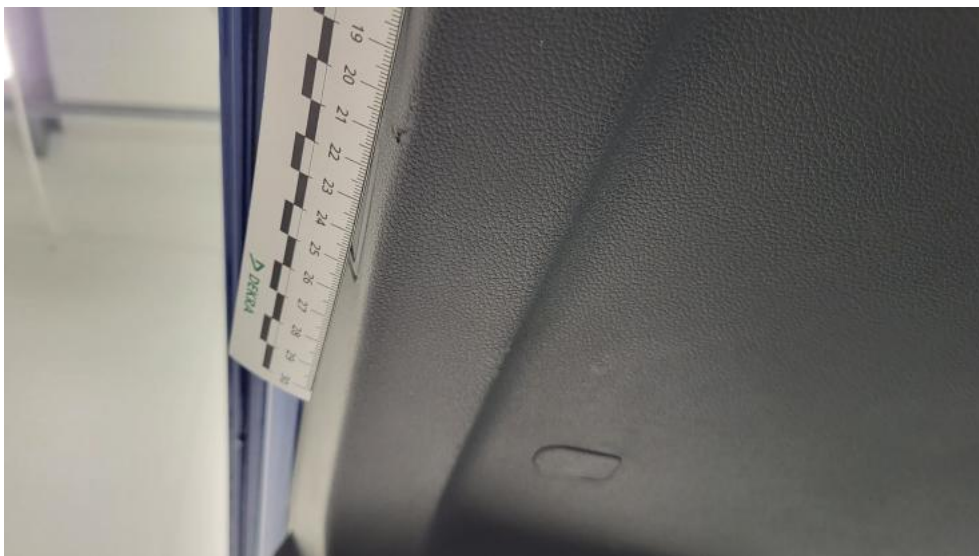
**Photo 58.**  
Wykładzina pokrywy tylnej - Rysa/odprysk 1
