Nr zlecenia DEKRA: PKOL(W)/LODZ/92996/25/11/28  
Nr zlecenia/szkody: 22/033482  
Data zlecenia: 28-11-2025

| Model | X6 [F16/F86] 14-19 |
| Typ/wersja | X6 M50d |

Opis stanu technicznego

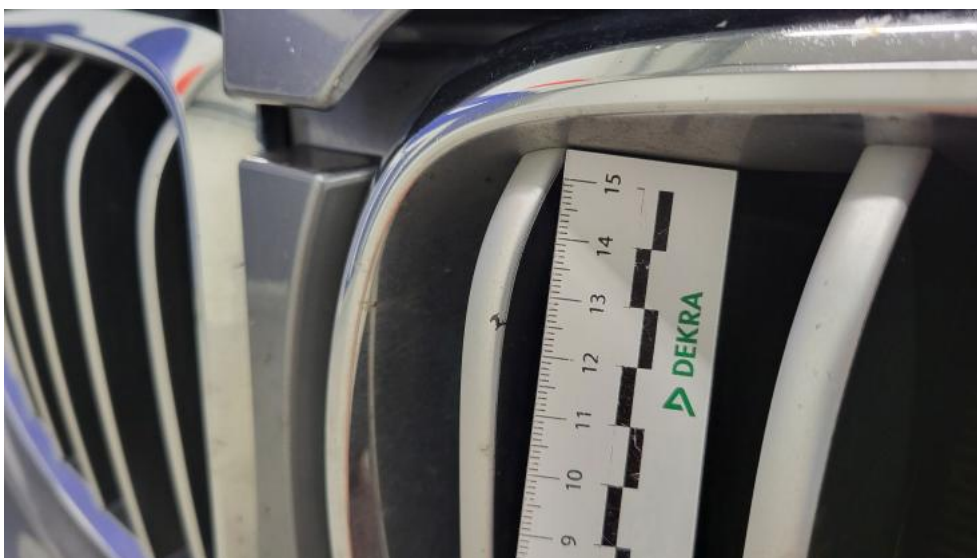
**Fot. 42.**  
Atrapa przednia - Rysa/odprysk 1

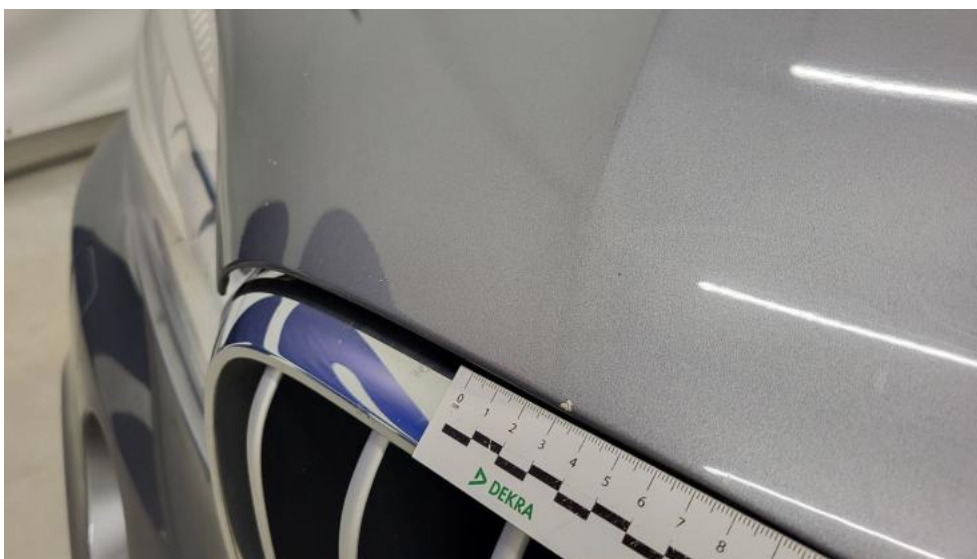
Pokrywa komory silnika - Rysa/odprysk 1

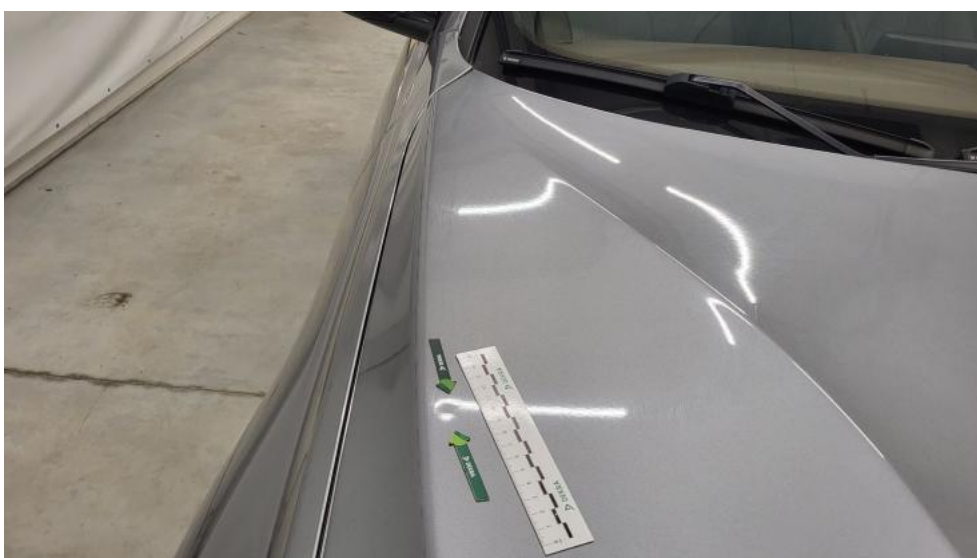
Pokrywa komory silnika - Wgniecenie/odkształcenie 1

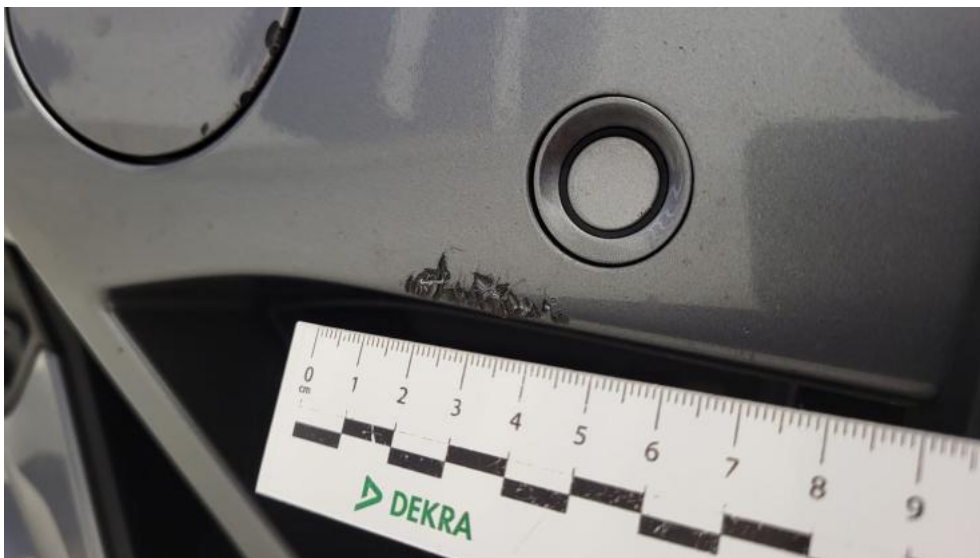
Zderzak - Rysa/odprysk 1

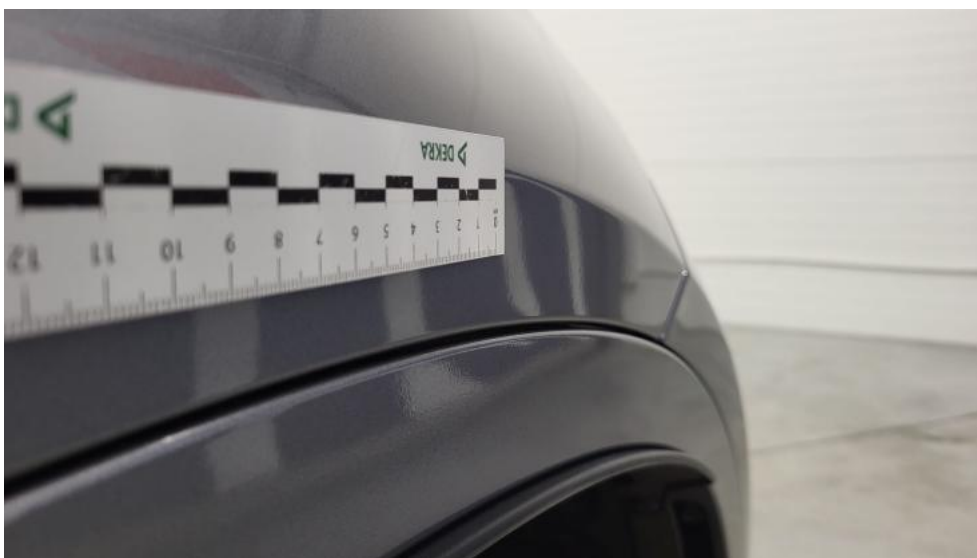
Błotnik przedni P - Wgniecenie/odkształcenie 1

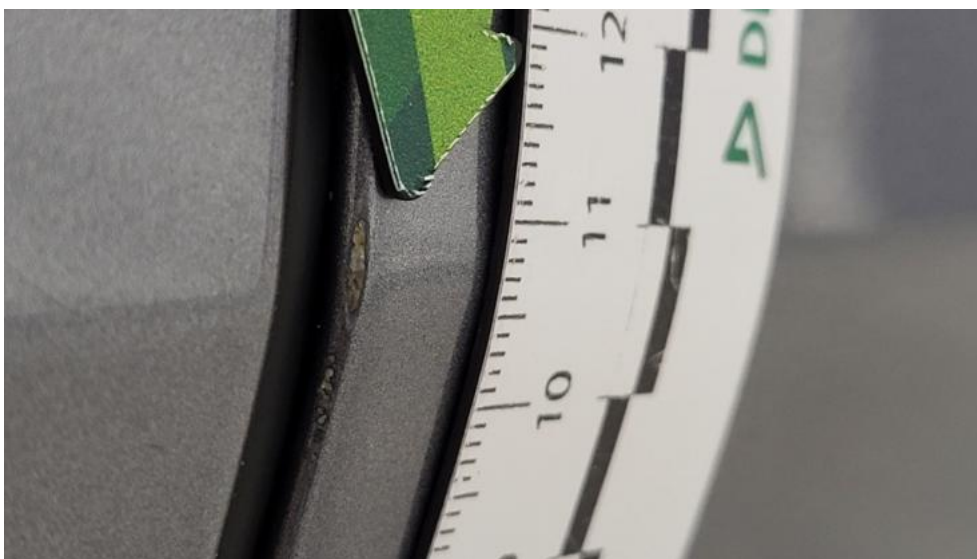
Drzwi przednie P - Inne 1

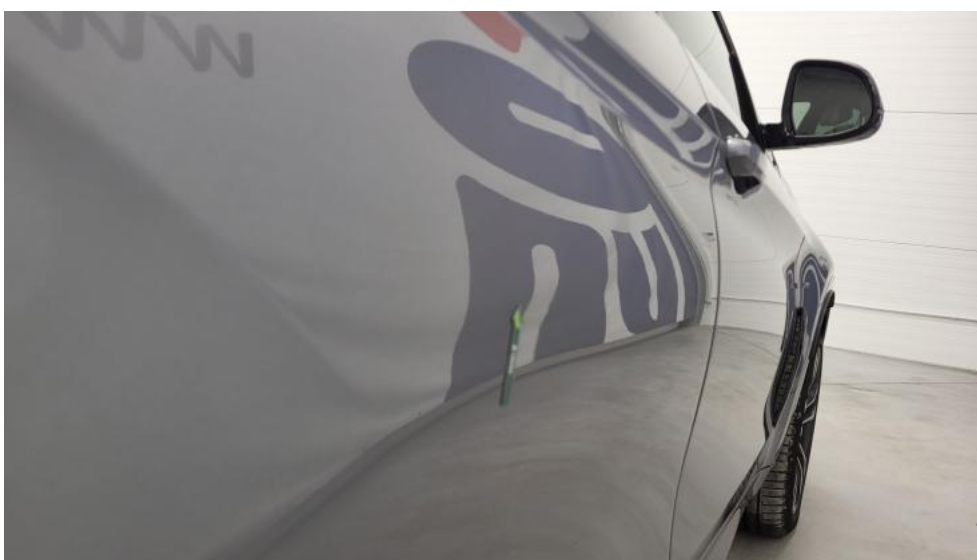
Drzwi tylne P - Wgniecenie/odkształcenie 1

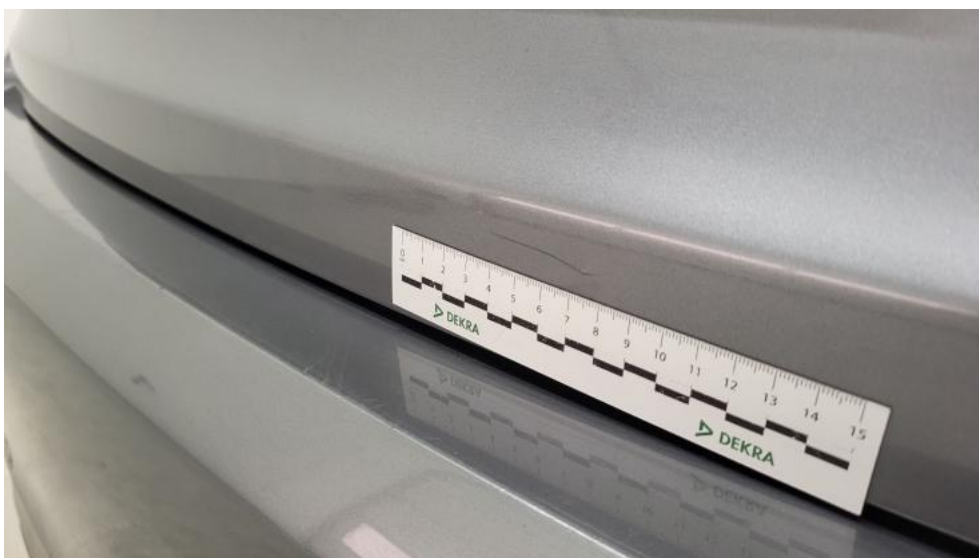
Niesprawne elektryczne zamykanie/otwieranie pokrywy bagażnika. Rysy na samochodzie. Odpryski na szybie czołowej.

Pokrywy bagażnika - Rysa/odprysk 1

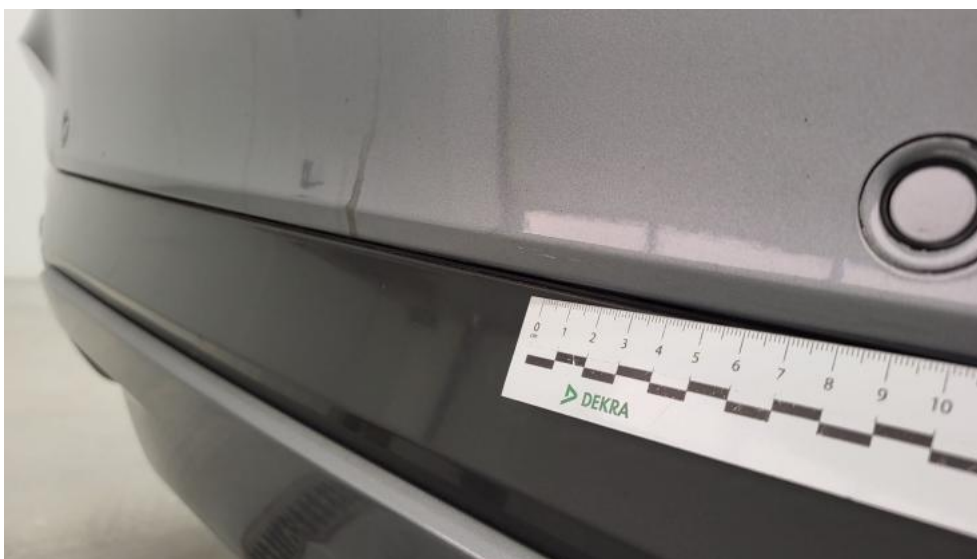
Zderzak tylny - Rysa/odprysk 2

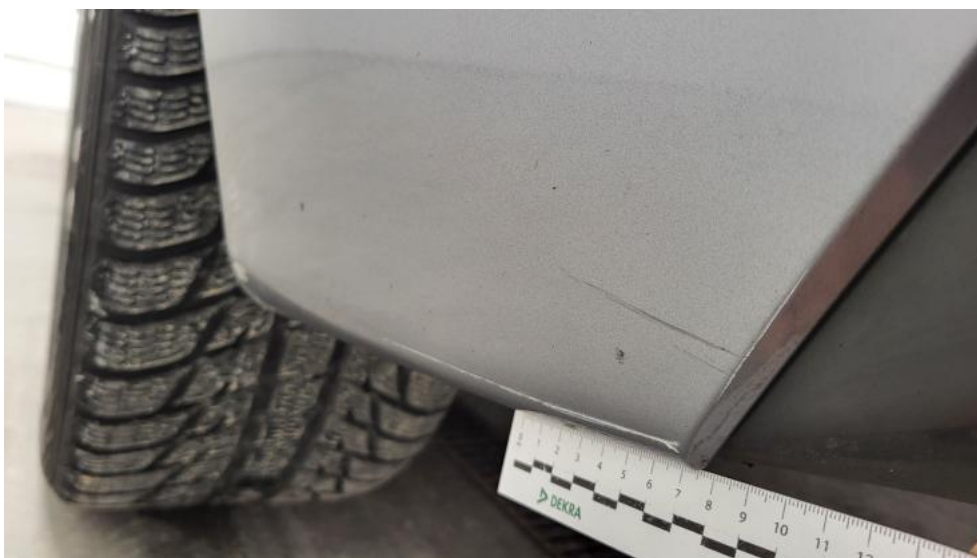
Zderzak tylny() - Rysa/odprysk 3

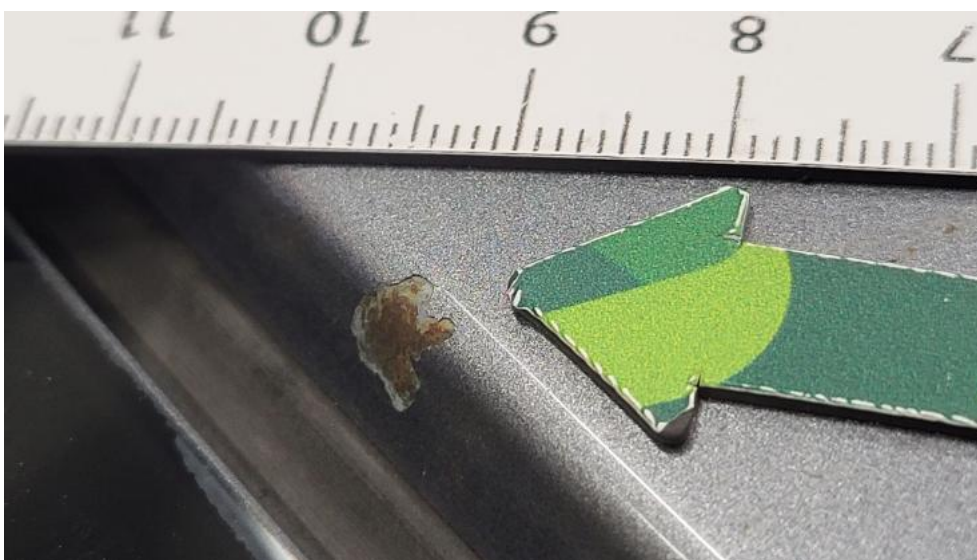
Dach - Inne 1

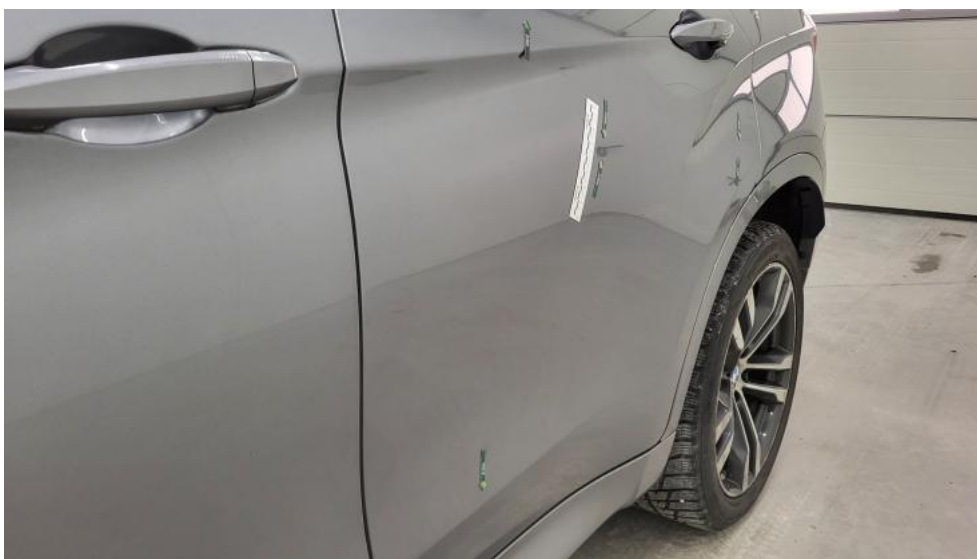
Drzwi tylne L - Wgniecenie/odkształcenie 1

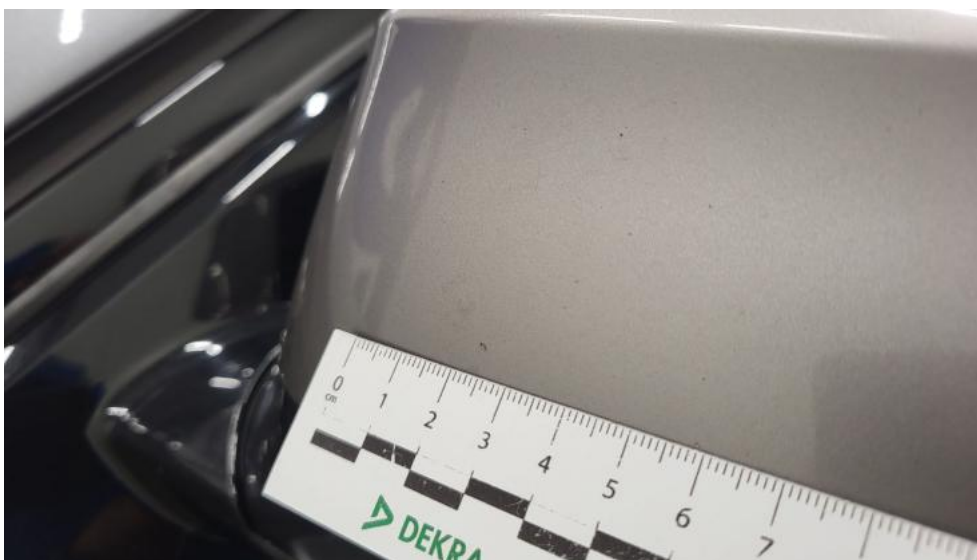
Lusterko zew L - Rysa/odprysk 1

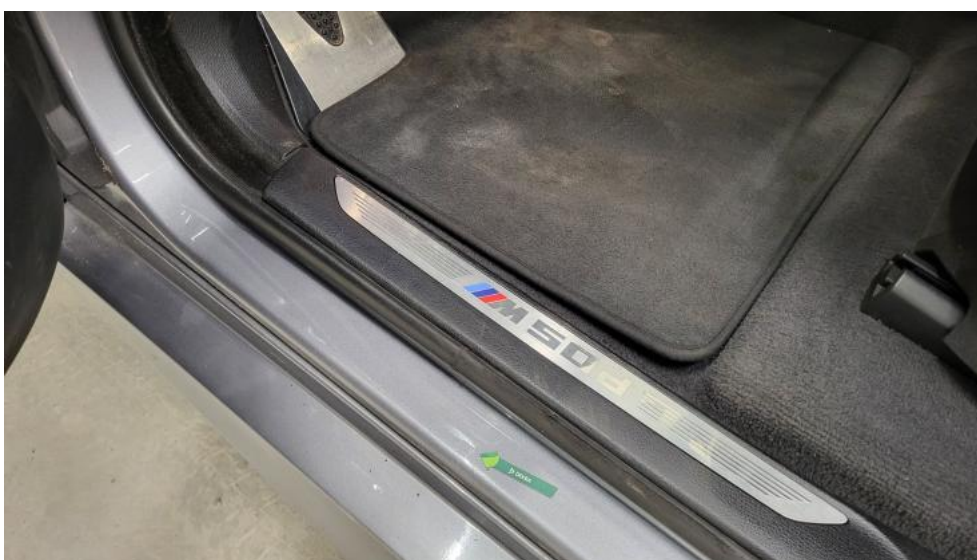
**Fot. 74.**  
Próg L - Wgniecenie/odkształcenie 1

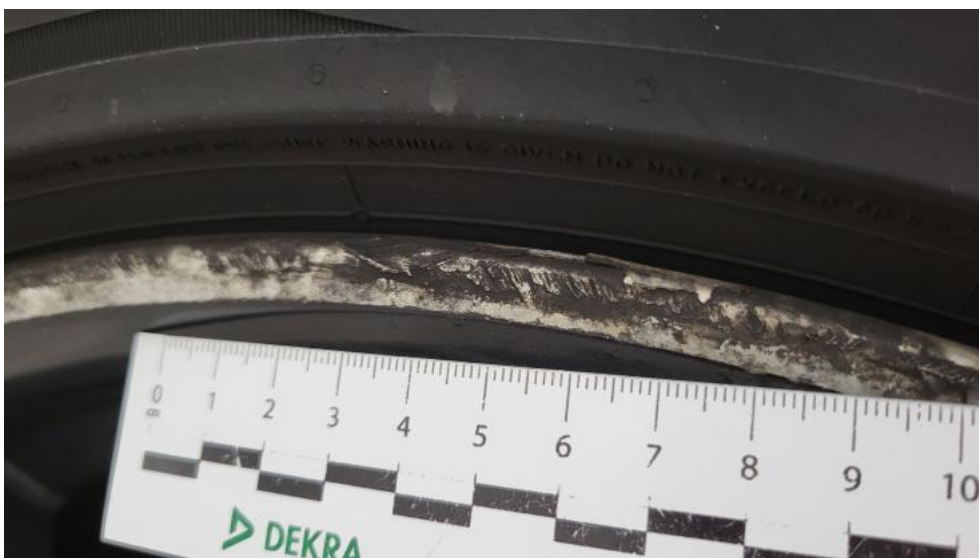
Felga Aluminiowa przednia L - Rysa/odprysk 1

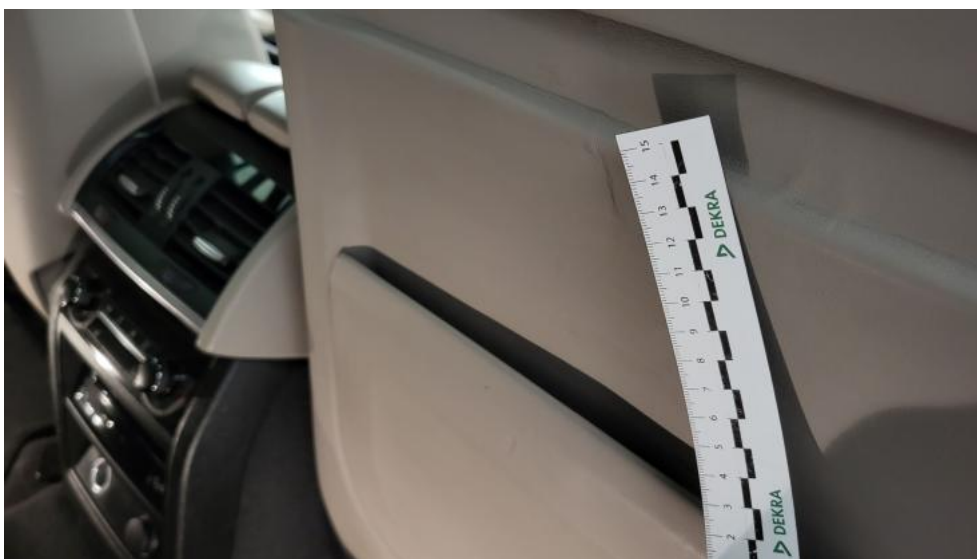
Fotel prz. praw. - Wgniecenie/odkształcenie 1

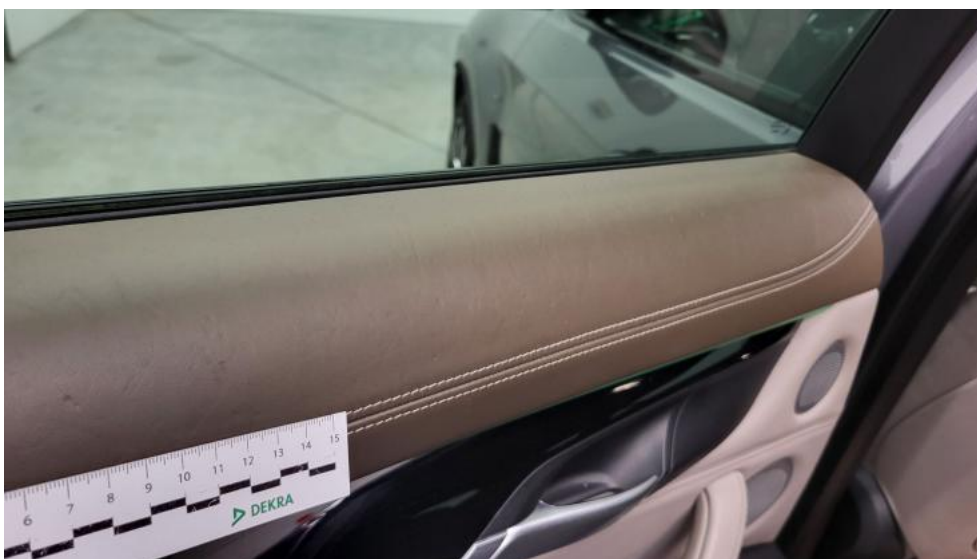
Tapicerka drzwi tylnych L - Wgniecenie/odkształcenie 1

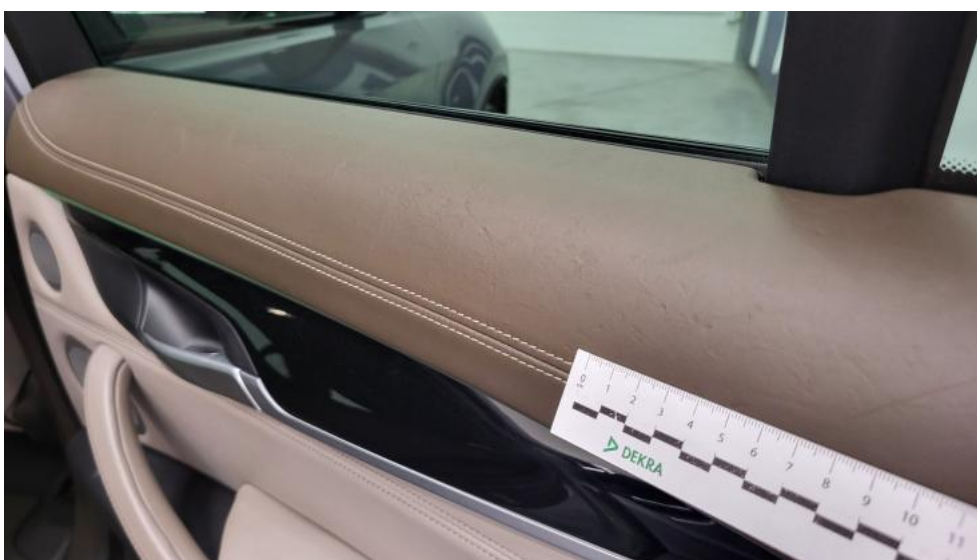
Tapicerka drzwi tylnych P - Wgniecenie/odkształcenie 1

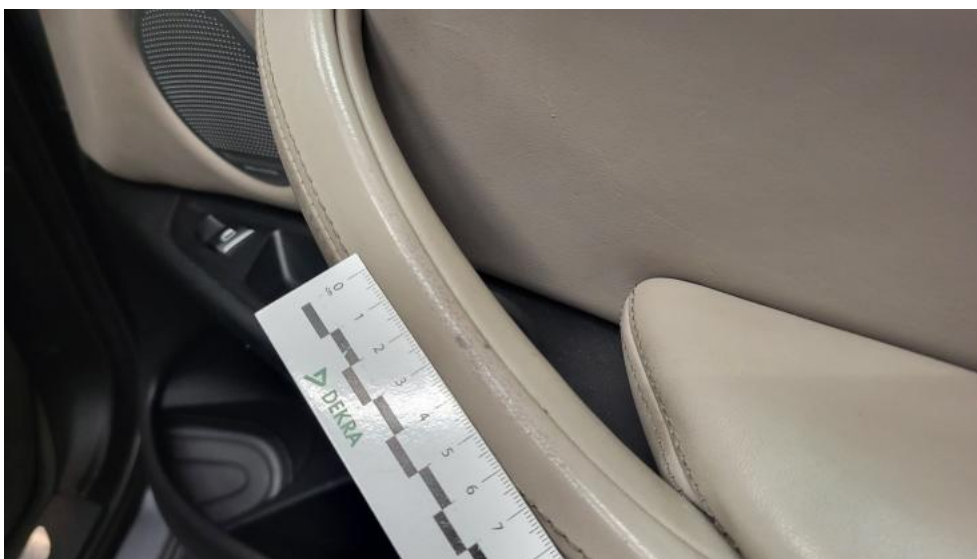
Uchwyt drzwi prze P - Rysa/odprysk 1

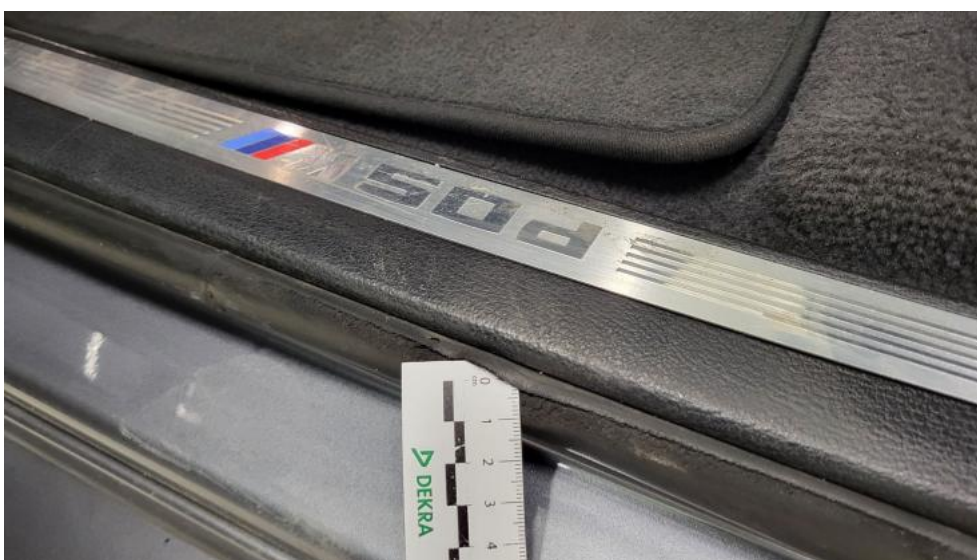
Uszczelka drzwi przednich L - Pęknięcie/rozerwanie 1

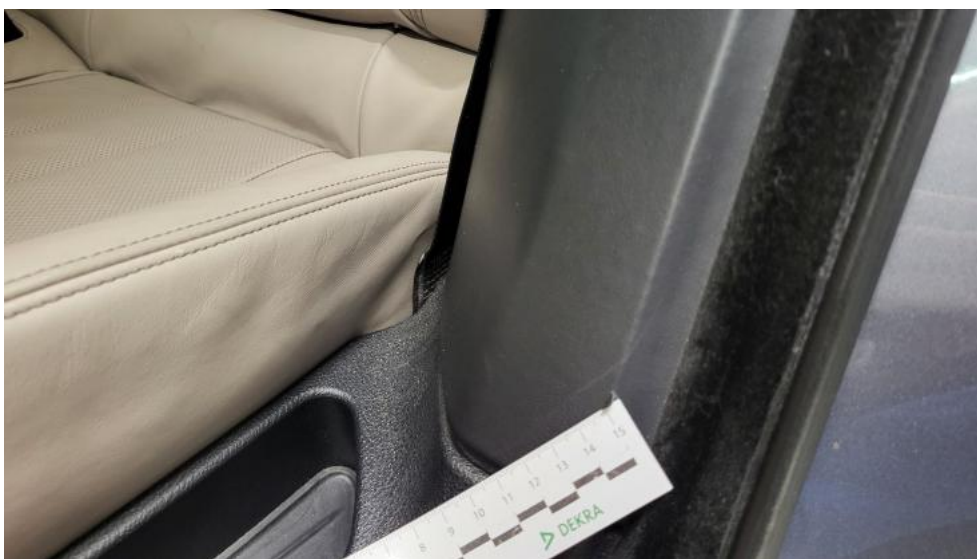
Wykładzina(y) słupka tylnego L - Pęknięcie/rozerwanie 1

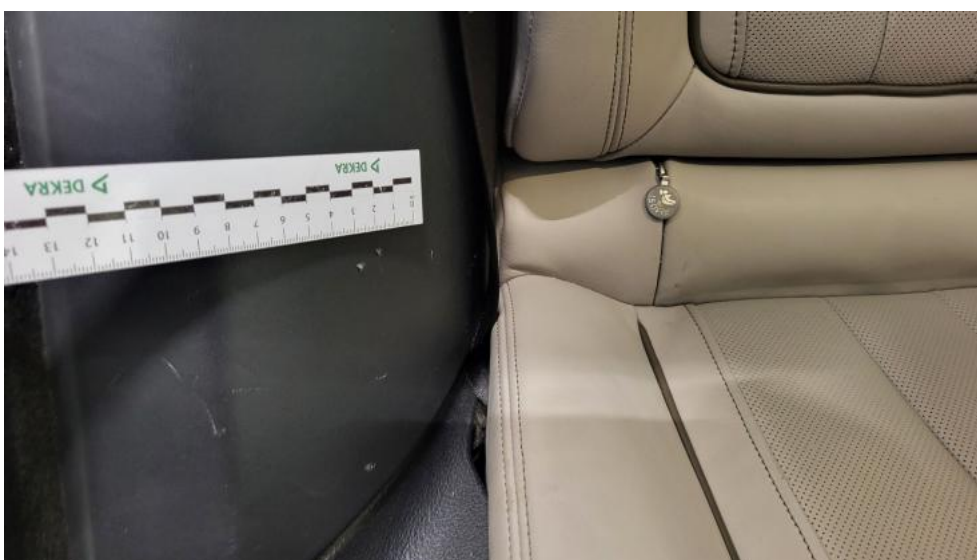
Wykładzina(y) słupka tylnego P - Rysa/odprysk 1
