DEKRA's commission No. : PKOL(W)/LODZ/05515/26/01/22
 commission/ damage No. : 23/009383
 Date of commission: 22-01-2026

Vehicle data

Measurement of thickness of the vehicle lacquer coating

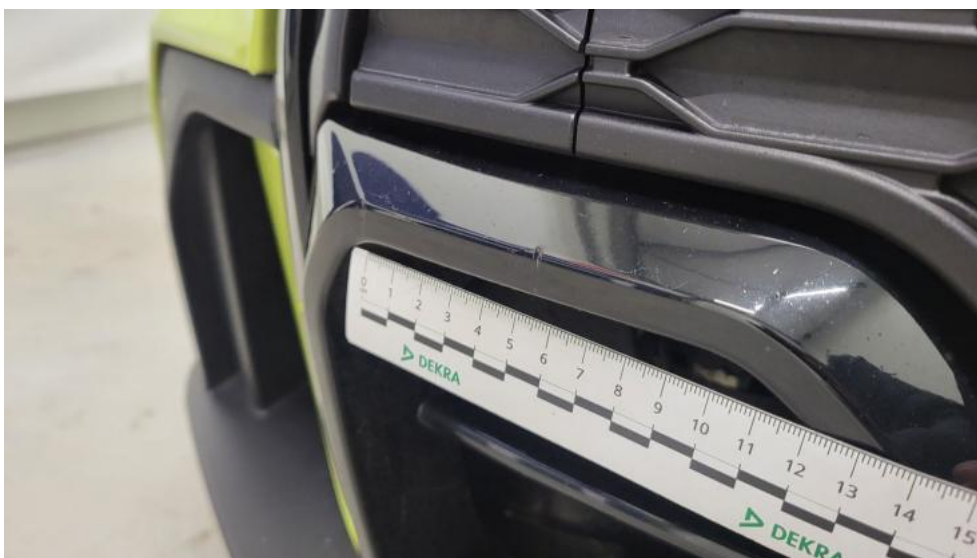
Photo 46.
Kratka/zaślepka halogenu P - Wgniecenie/odkształcenie 1

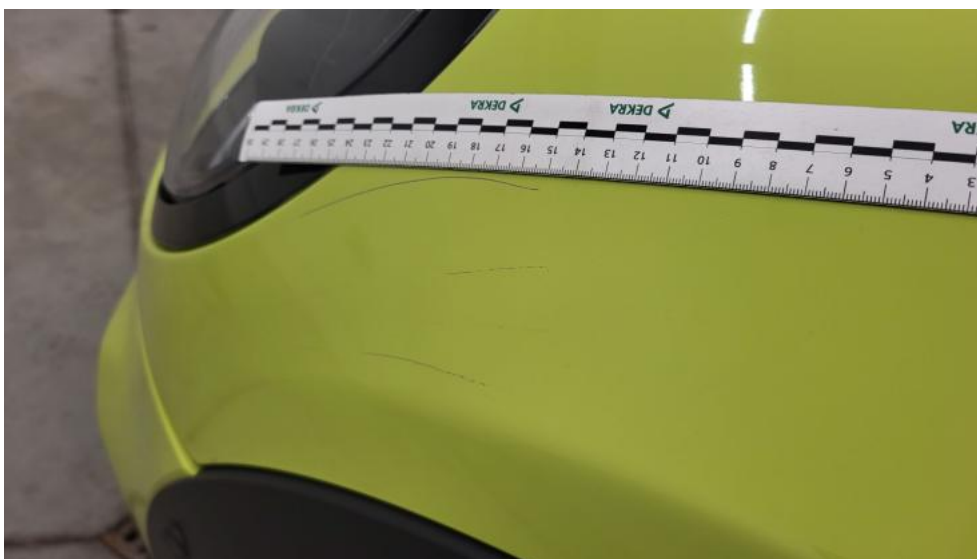
Photo 47.

Pokrywa komory silnika - Rysa/odprysk 1

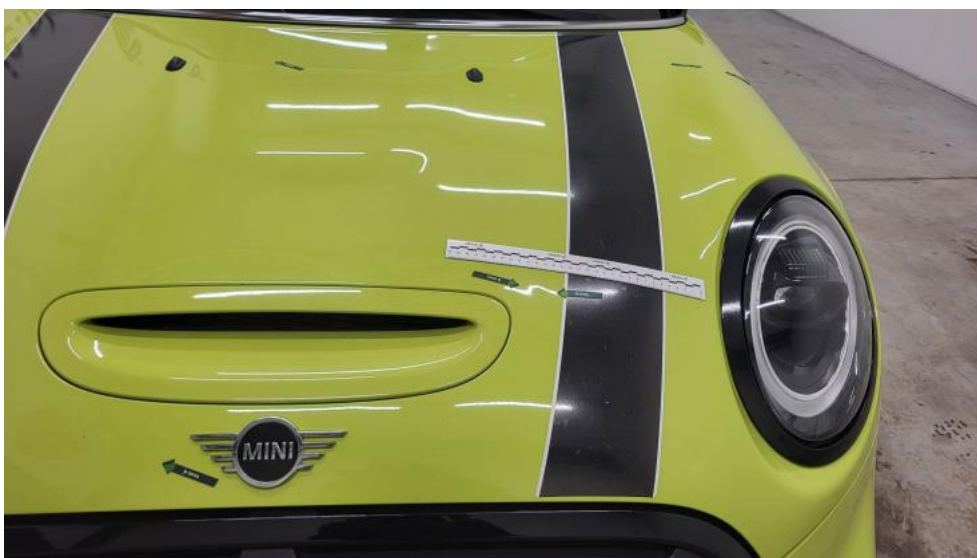
Photo 48.

Pokrywa komory silnika - Wgniecenie/odkształcenie 1

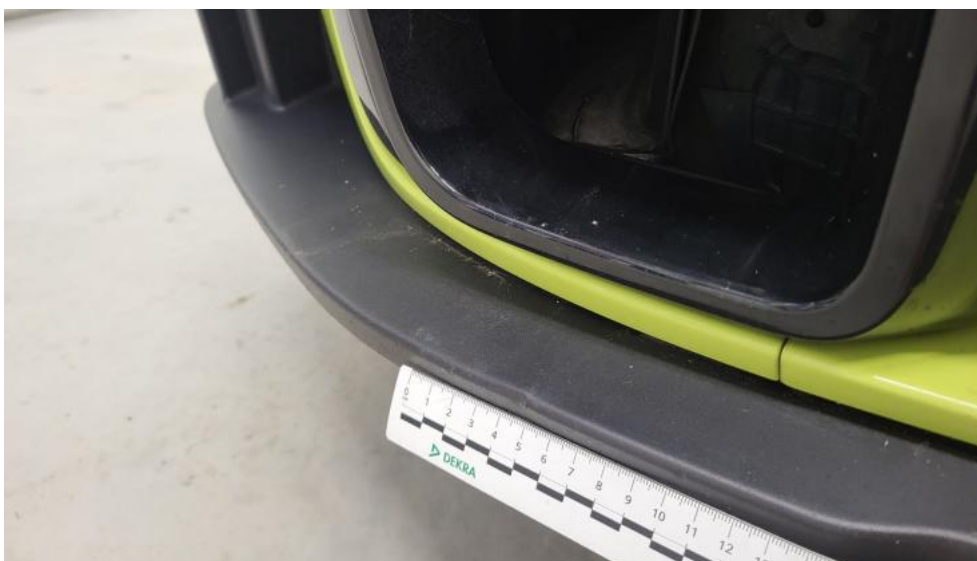
Photo 51.

Zderzak - Wgniecenie/odkształcenie 2

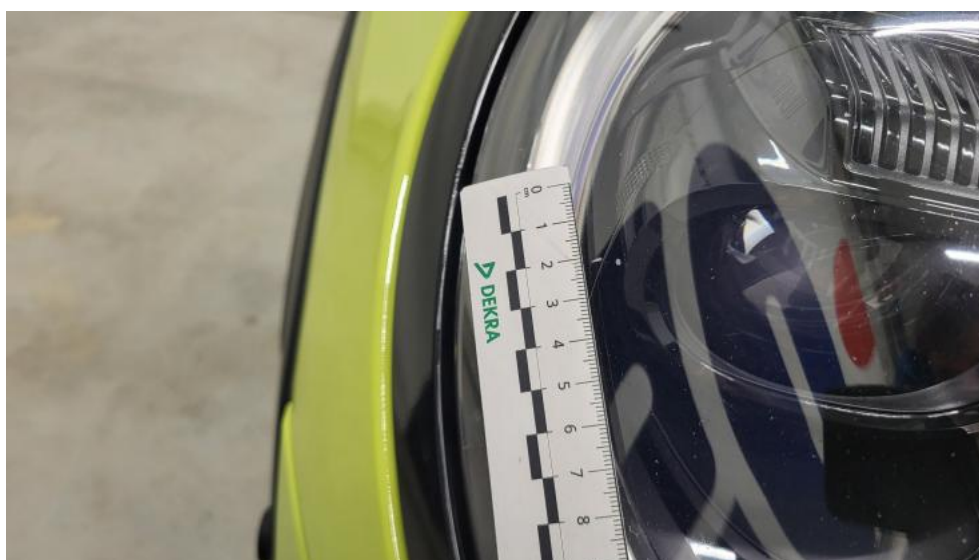
Photo 56.
Reflektor P - Rysa/odprysk 1

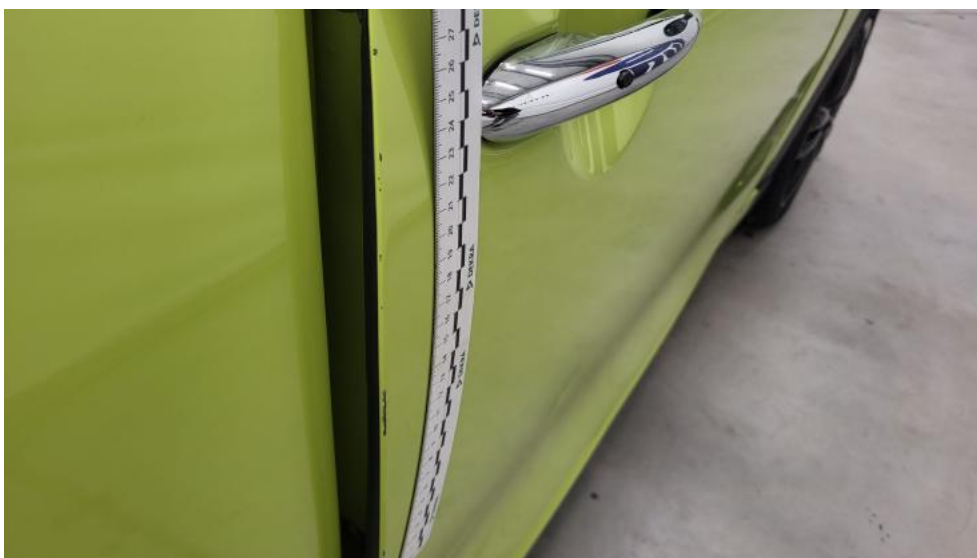
Photo 58.

Drzwi przednie P - Rysa/odprysk 2

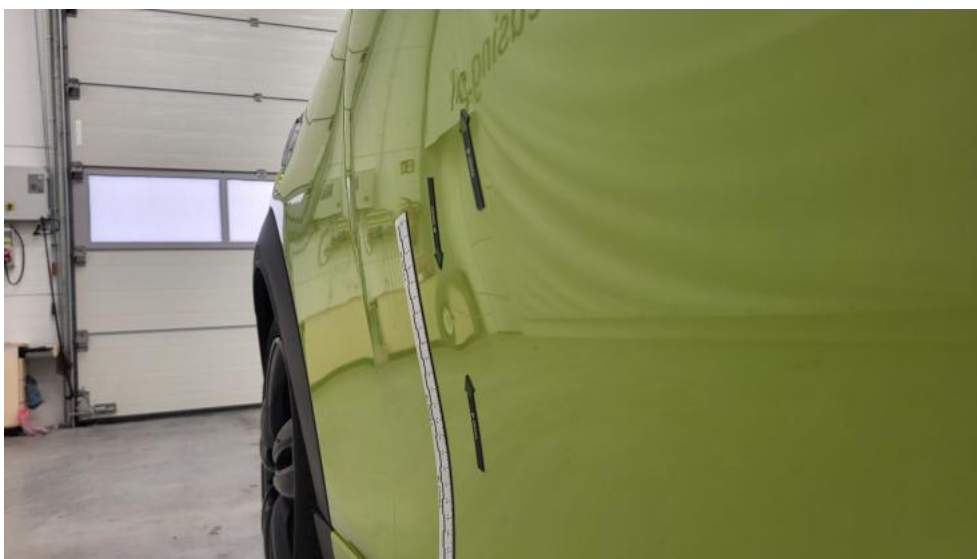
Photo 59.
Drzwi przednie P - Wgniecenie/odkształcenie 1

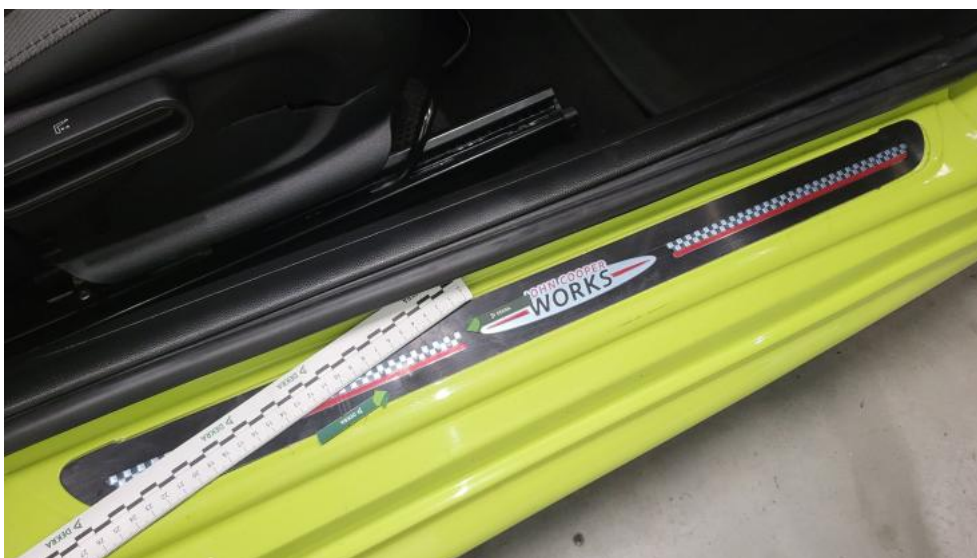
Photo 60.
Próg P - Wgniecenie/odkształcenie 1

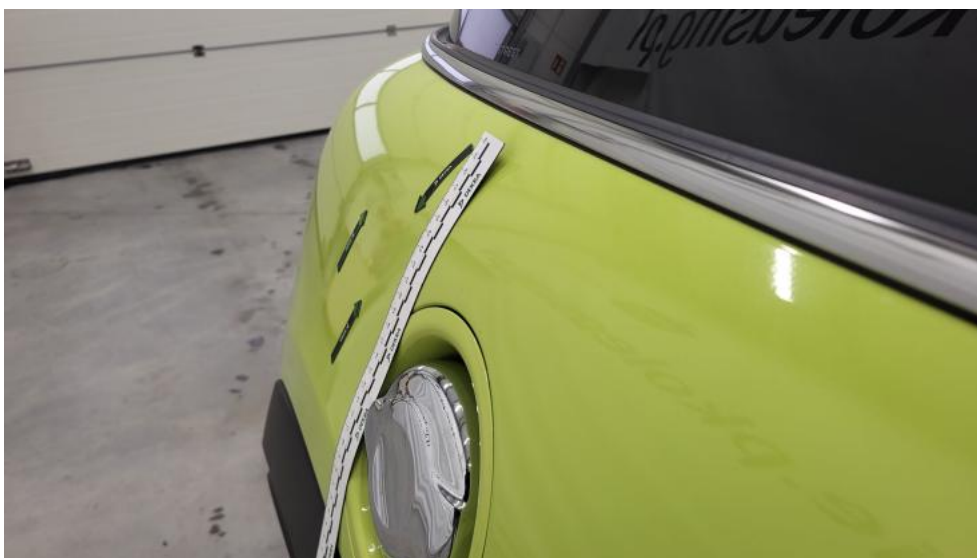
Photo 62.
Błotnik tylny P / Ściana boczna P - Wgniecenie/odkształcenie 2

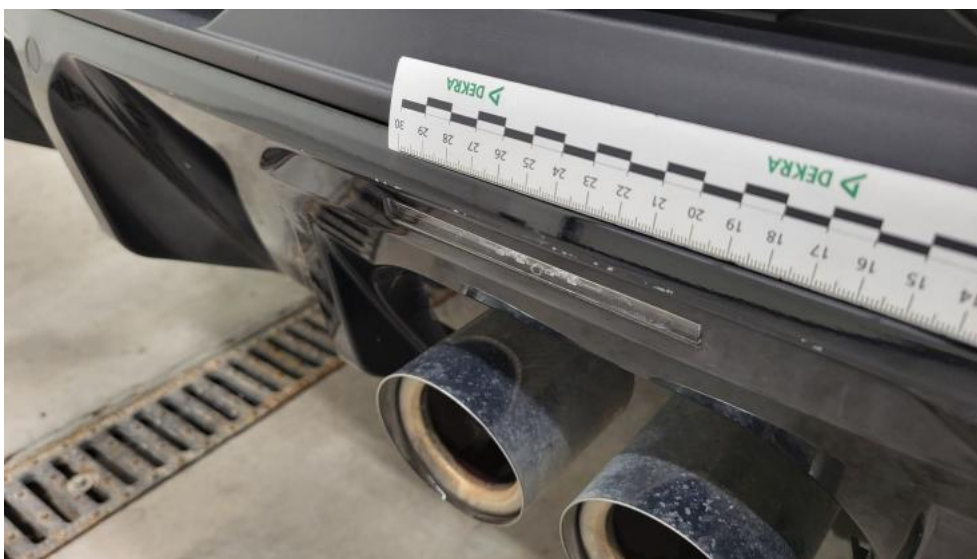
Photo 65.
Spojler zderzaka tylnego - Rysa/odprysk 1
