Nr zlecenia DEKRA: PKOL(W)/LODZ/102262/25/12/23  
Nr zlecenia/szkody: 24/001437  
Data zlecenia: 23-12-2025

**DEKRA Polska - Centrala**  
02-673 Warszawa, ul. Konstruktorska 12A

| Producent | SKODA |
| Model | Rapid Liftback 17-19 |

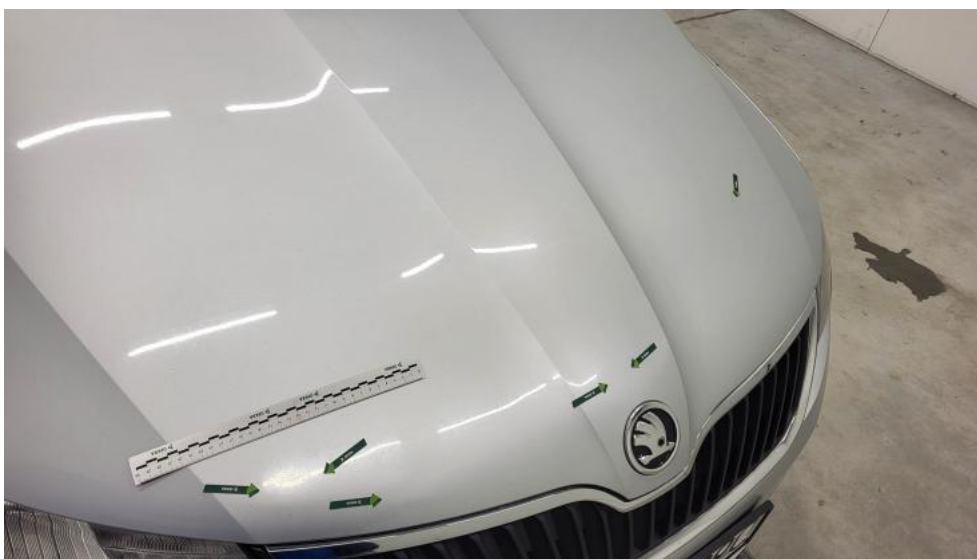
**Fot. 39.**

Pokrywa komory silnika - Wgniecenie/odkształcenie 1

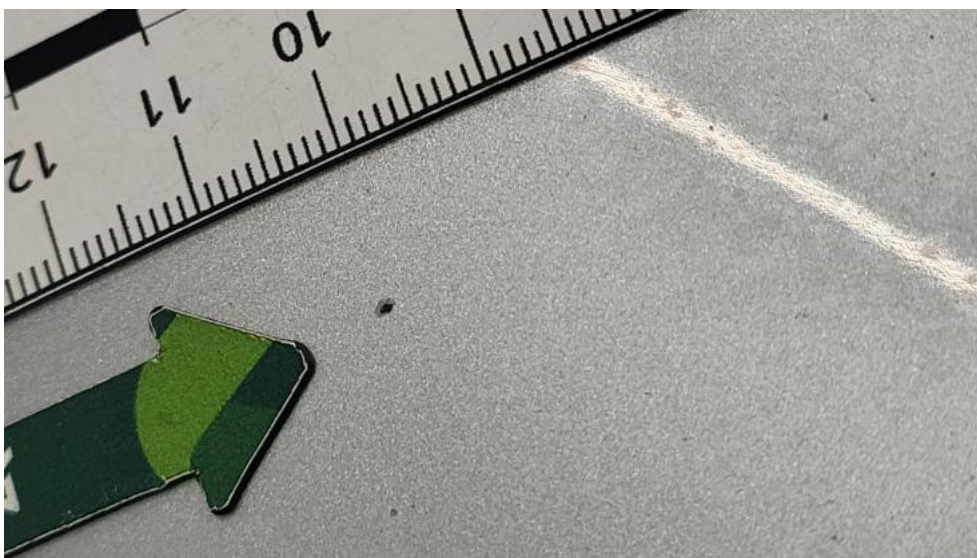
**Fot. 40.**

Pokrywa komory silnika - Inne 1

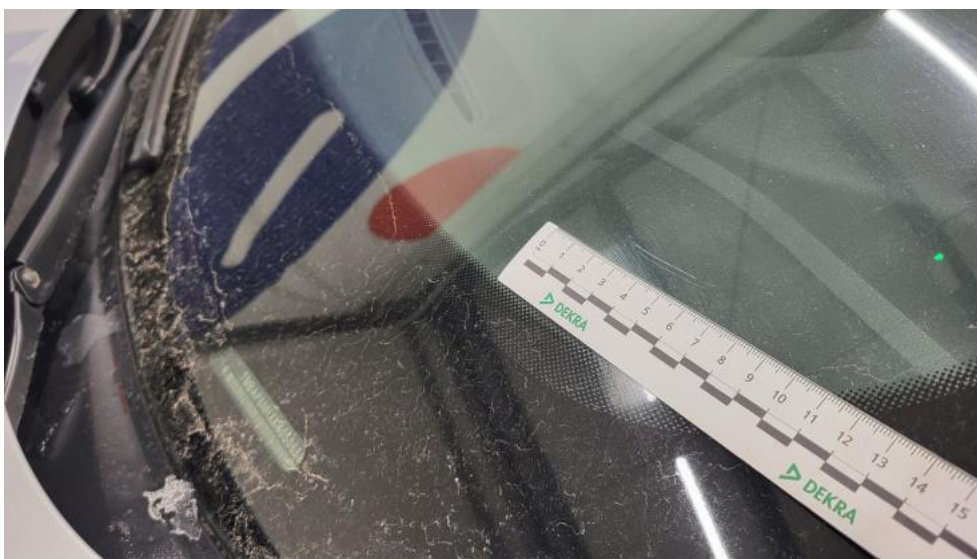
Pojazd TAXI. Pojazd zasilany gazem. Brak homologacji na butle na gaz. Aktywna kontrolka silnika. Nierówna praca silnika. Rysy na samochodzie. Nieprawidłowy akumulator. Poziom płyn układu chłodniczego poniżej minimum. Odpryski na szybie czołowej.

**Fot. 41.**  
Szyba czołowa - Rysa/odprysk 1

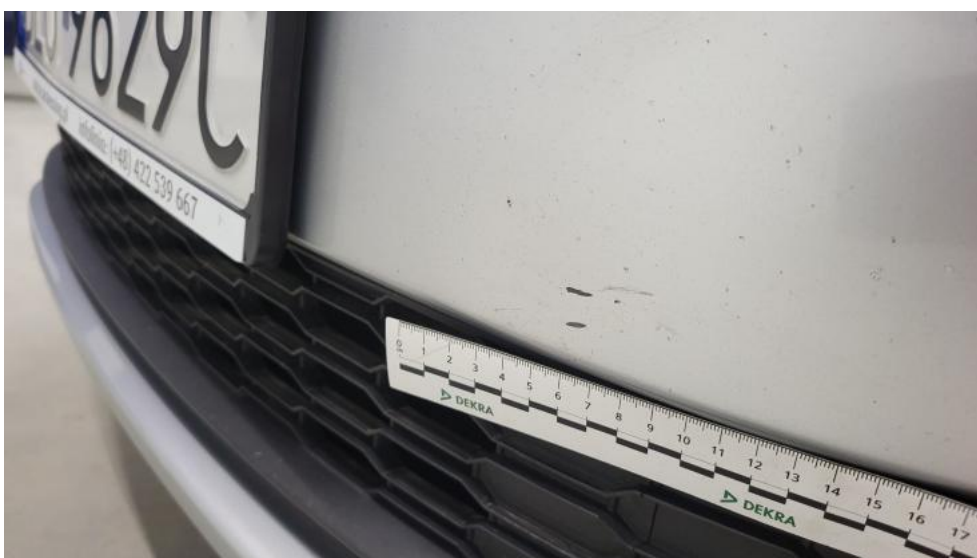
**Fot. 42.**  
Zderzak - Rysa/odprysk 1

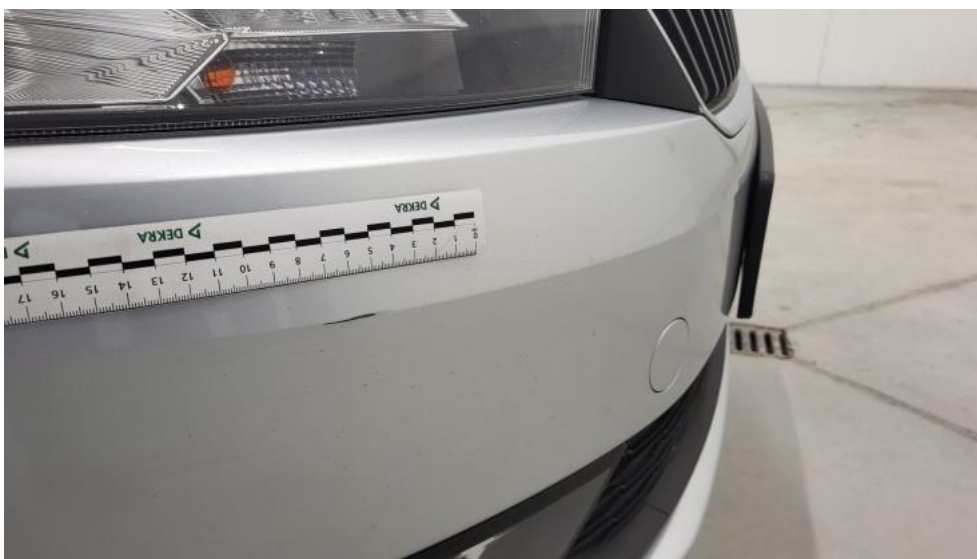
**Fot. 43.**

Zderzak - Rysa/odprysk 2

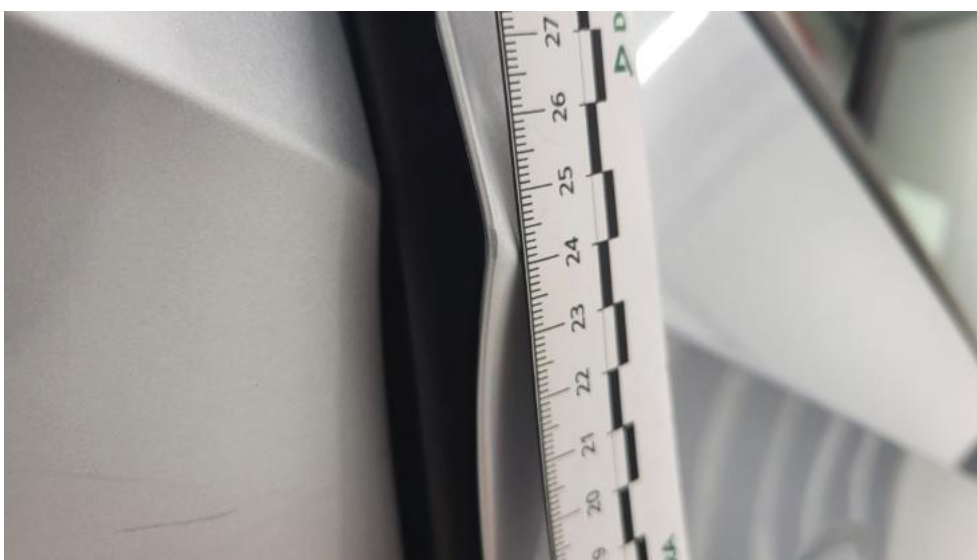
**Fot. 46.**

Drzwi tylne P - Rysa/odprysk 1

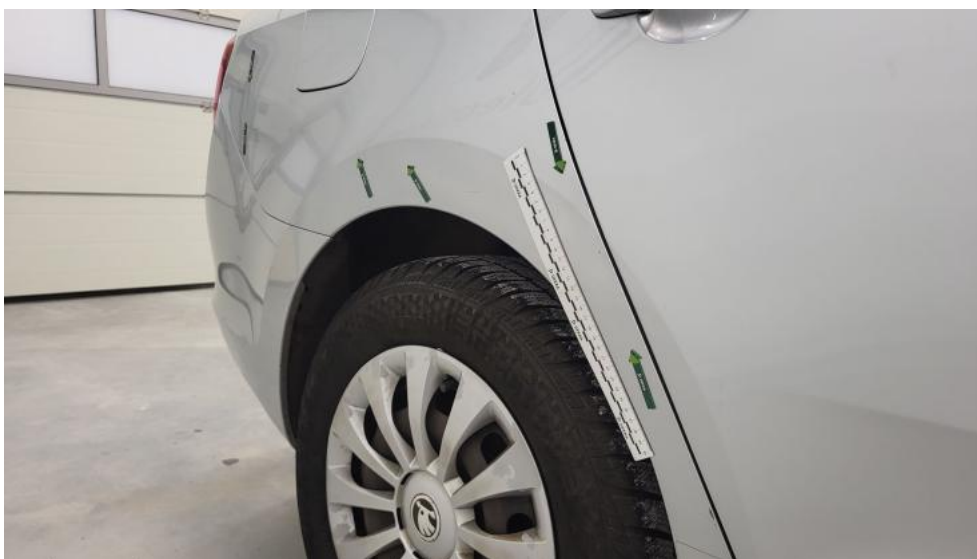
**Fot. 51.**

Błotnik tylny P / Ściana boczna P - Wgniecenie/odkształcenie 2

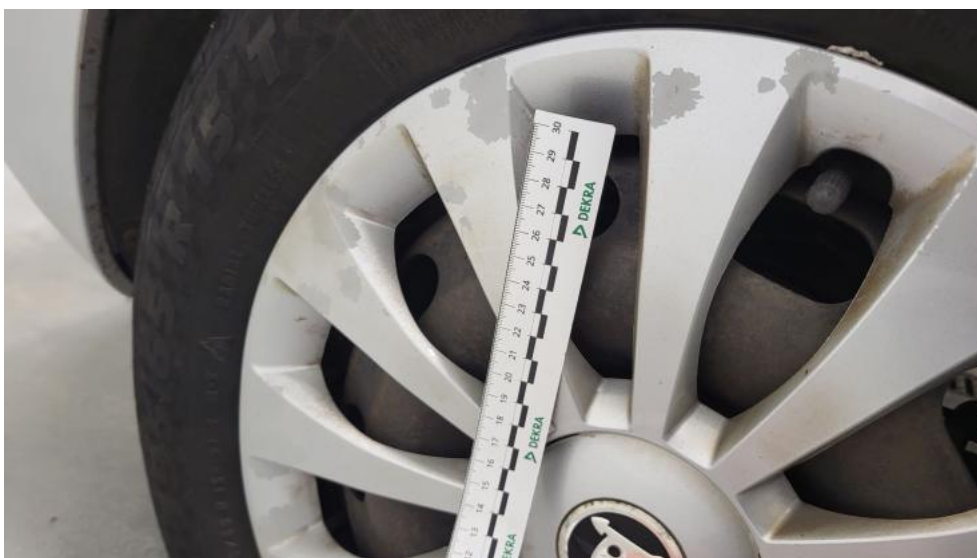
**Fot. 52.**

Kołpak tylny P - Rysa/odprysk 1

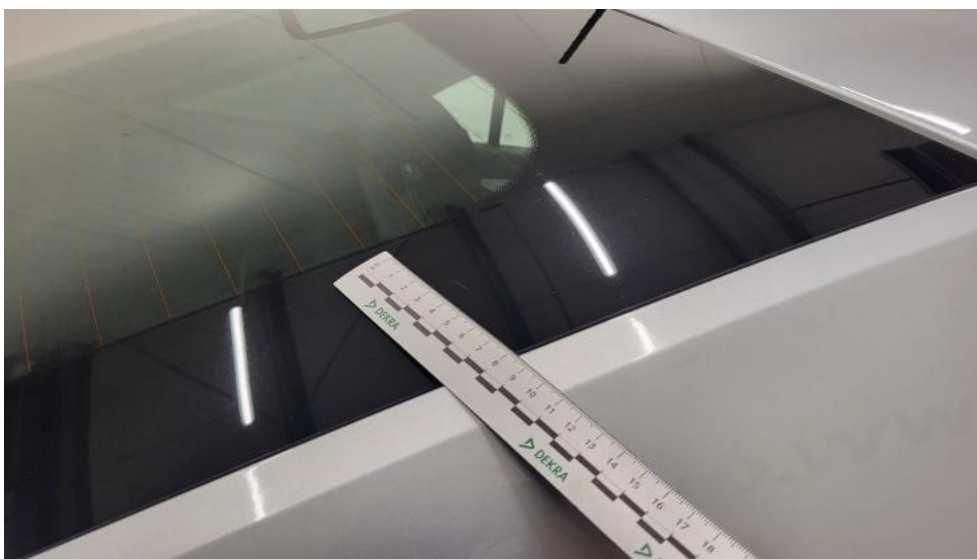
**Fot. 53.**

Szyba tylna - Rysa/odprysk 1

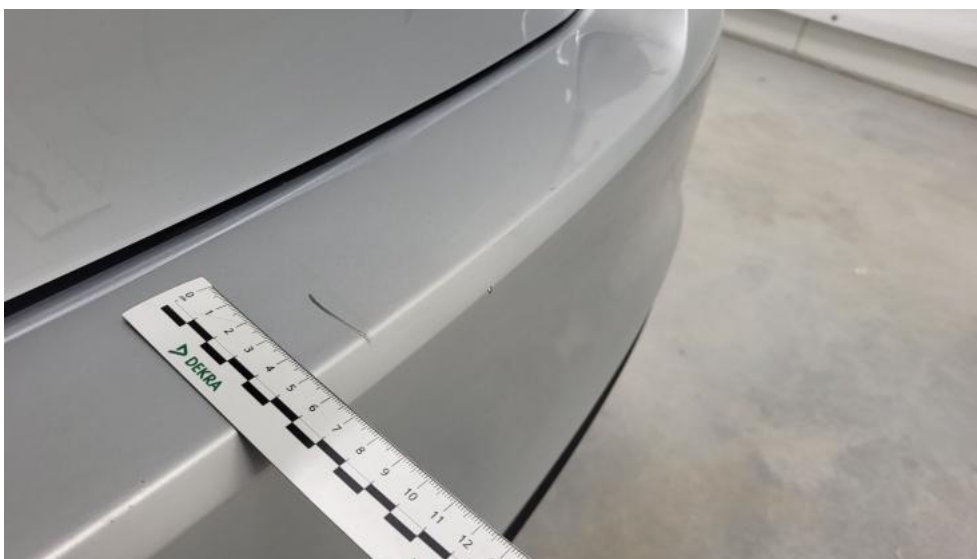
**Fot. 55.**

Zderzak tylny - Rysa/odprysk 2

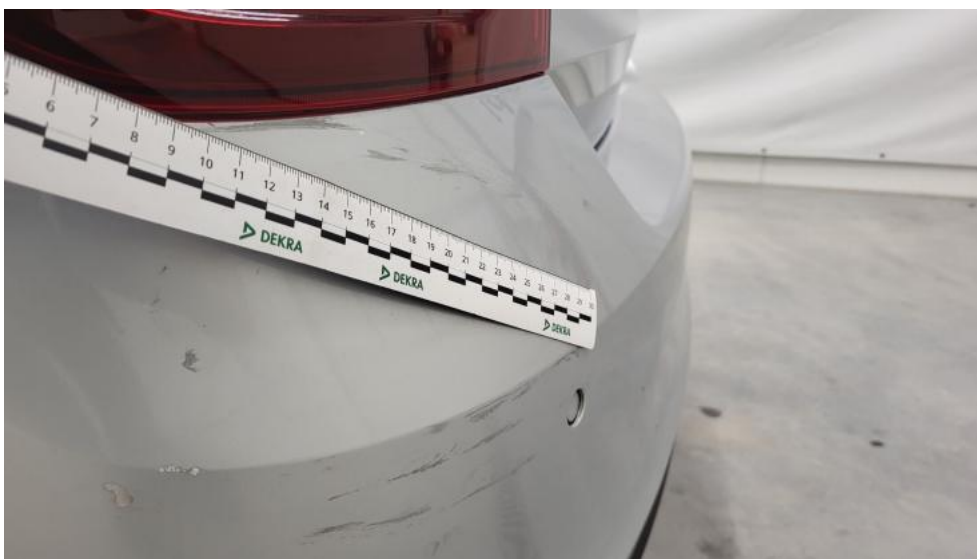
**Fot. 57.**

Zderzak tylny - Wgniecenie/odkształcenie 1

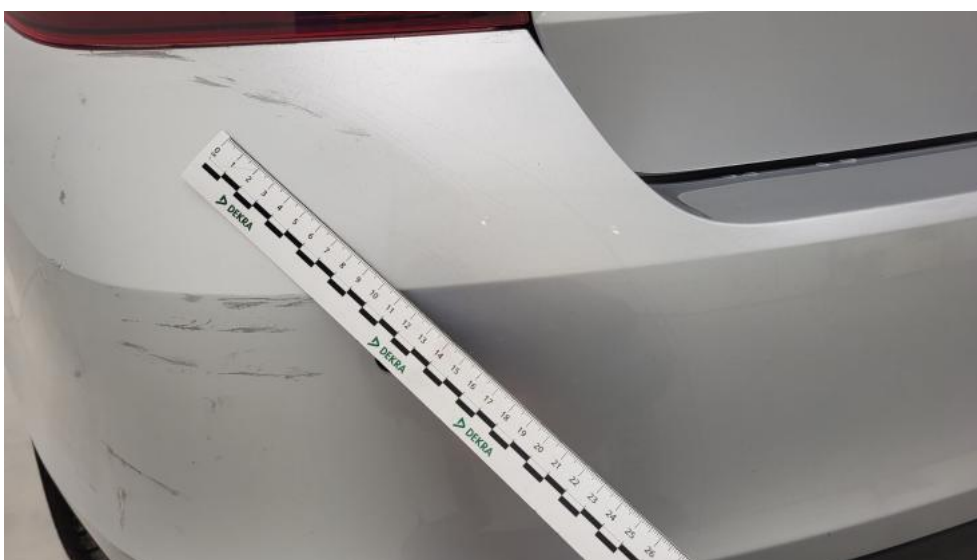
**Fot. 58.**

Zderzak tylny - Pęknięcie/rozerwanie 1

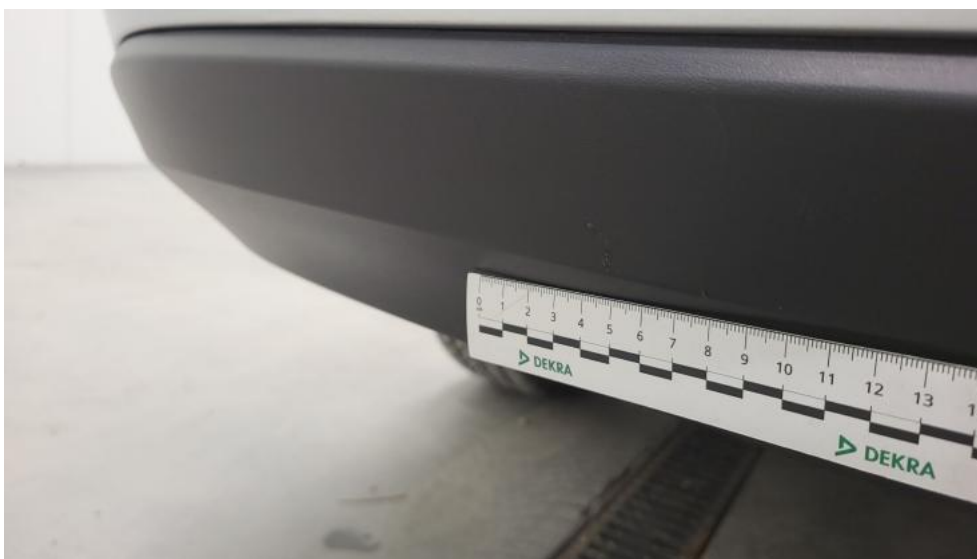
**Fot. 59.**

Zderzak tylny cz dolna - Rysa/odprysk 1

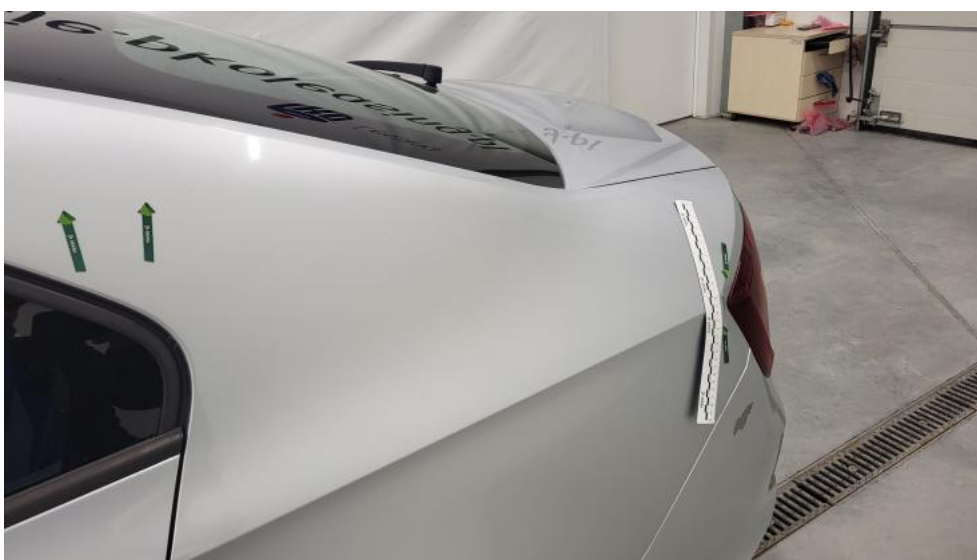
**Fot. 64.**

Łotnik tylny L / Ściana boczna L - Wgniecenie/odkształcenie 1

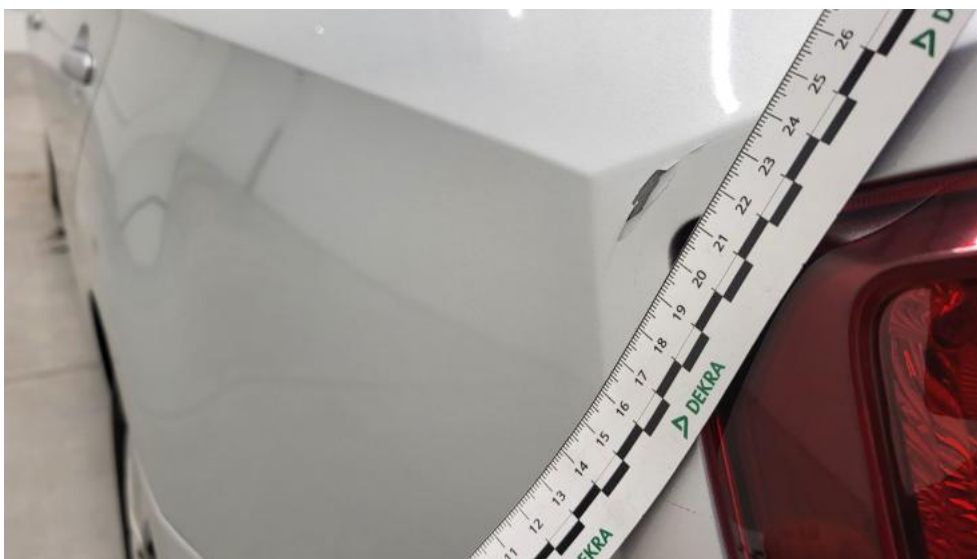
**Fot. 65.**

Błotnik tylny L / Ściana boczna L - Pęknięcie/rozerwanie 1

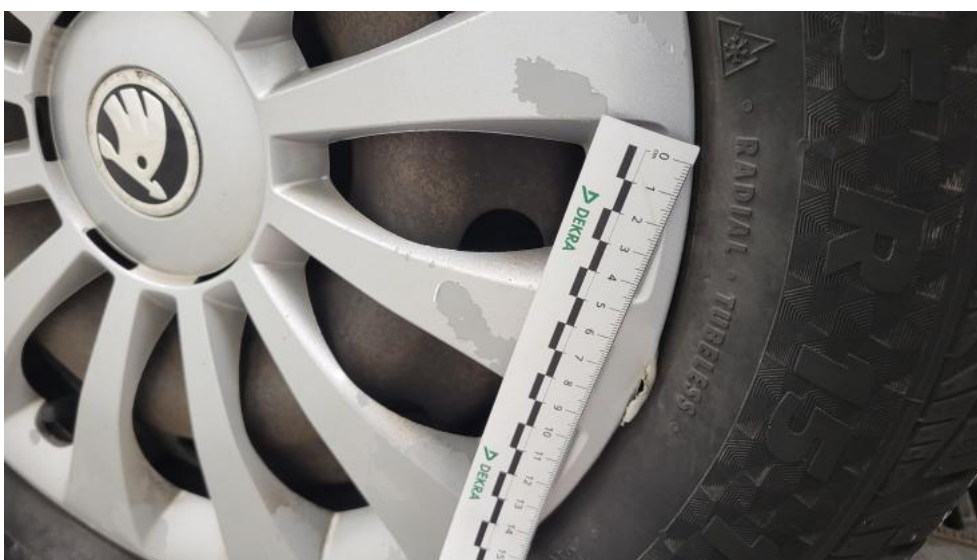
**Fot. 66.**

Kołpak tylny L - Pęknięcie/rozerwanie 1

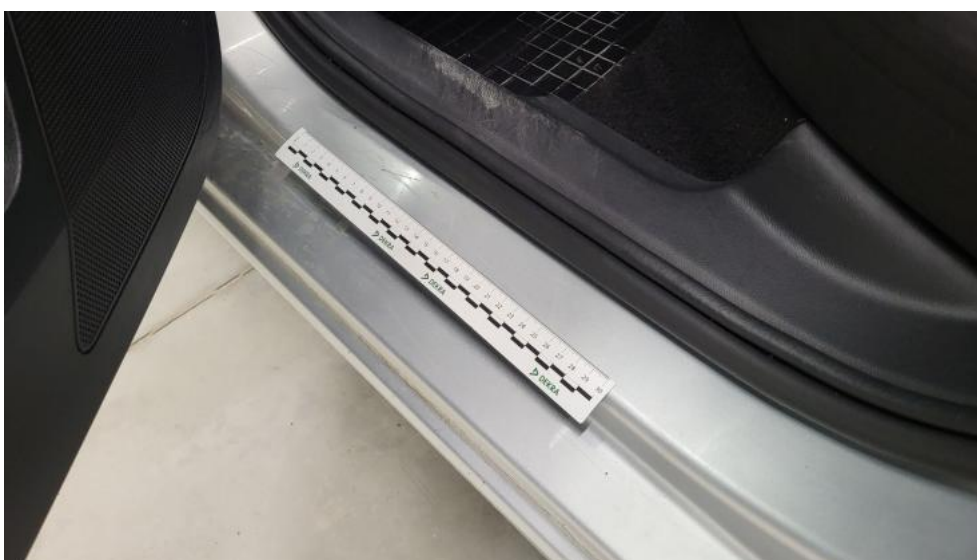
**Fot. 74.**

Próg L - Rysa/odprysk 1

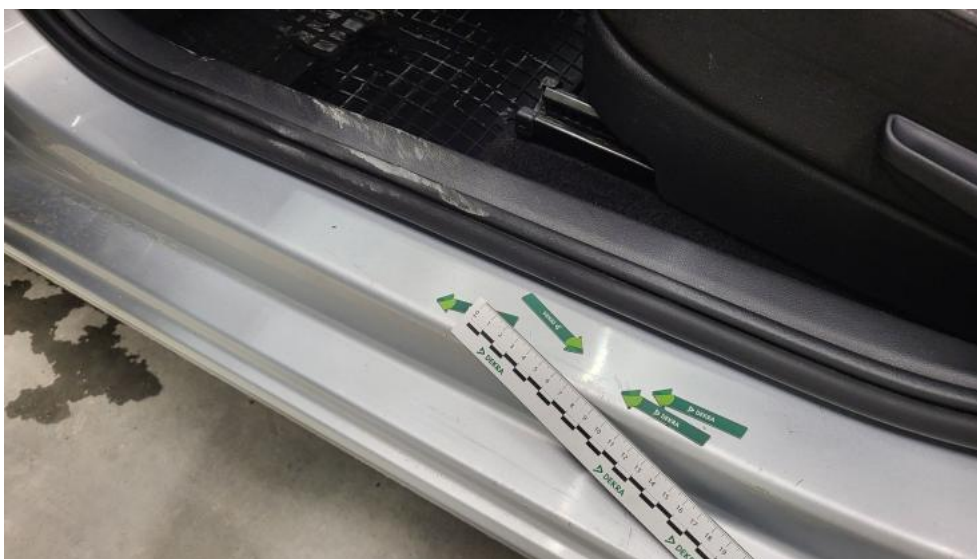
**Fot. 75.**  
Próg L - Wgniecenie/odkształcenie 1

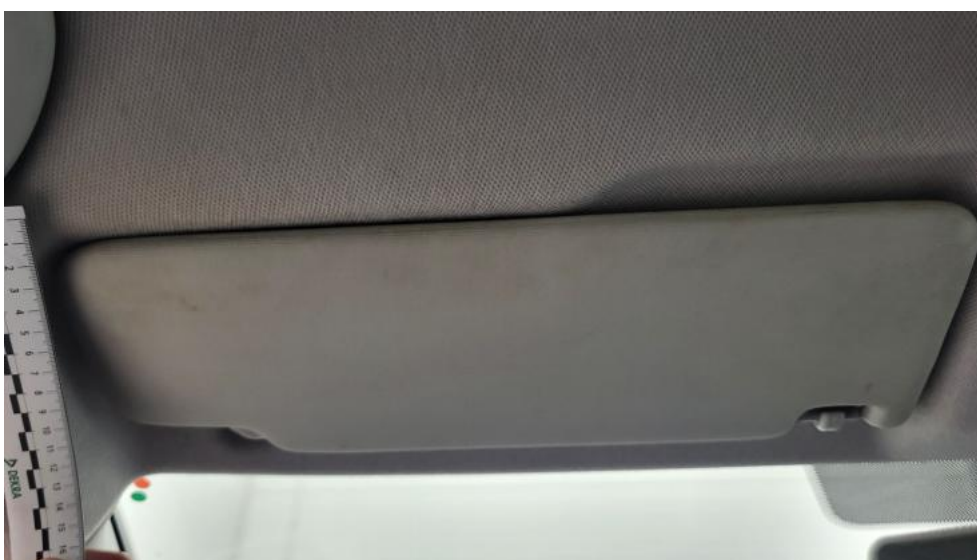
**Fot. 84.**  
Osłona p/słoneczna lewa - Inne 1

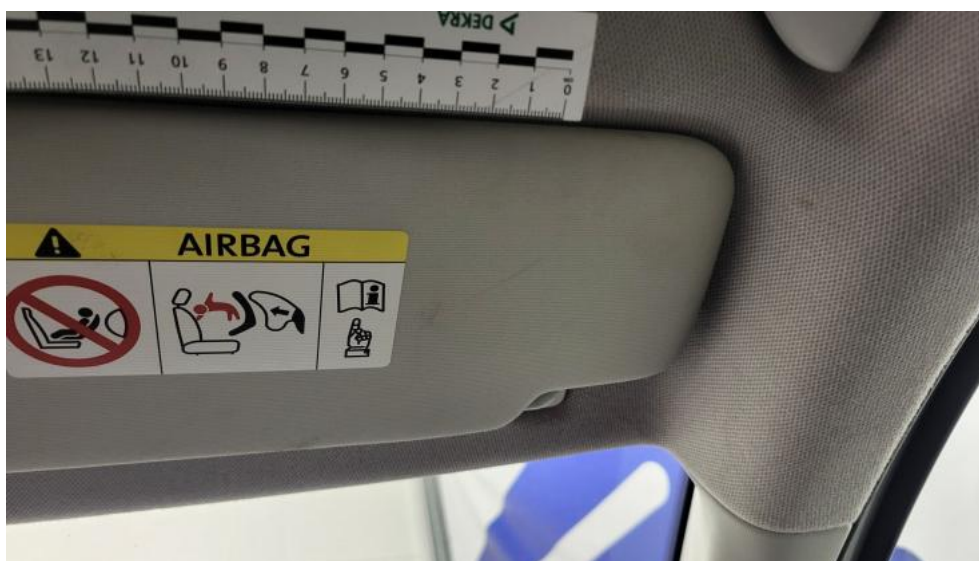
**Fot. 85.**

Osłona p/słoneczna prawa - Inne 1

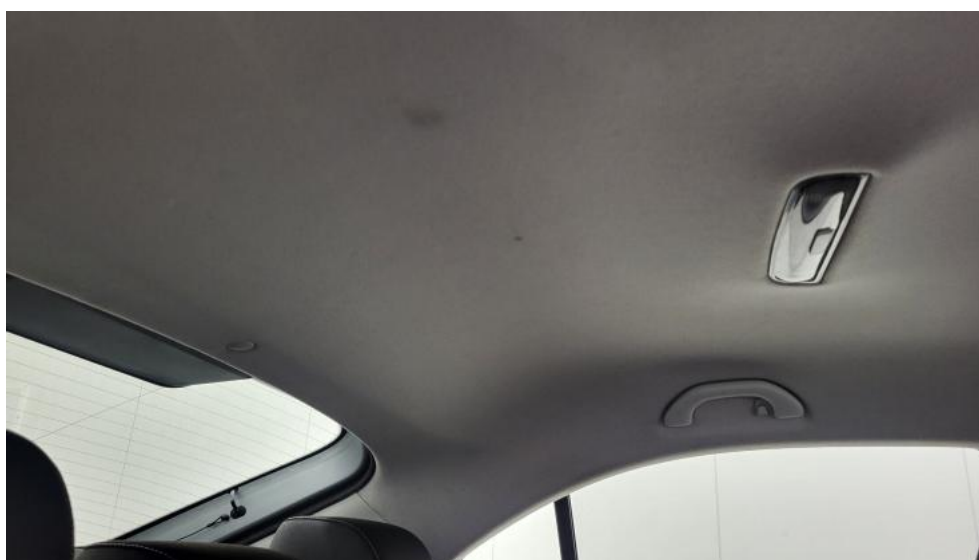
**Fot. 86.**

Podsufitka - Inne 1
