DEKRA's commission No. : PKOL(W)/LODZ/03302/26/01/15  
commission/ damage No. : 21/039797  
Date of commission: 15-01-2026

**DEKRA Poland - Headquarters**  
02-673 Warszawa, ul. Konstruktorska 12A

| Manufacturer | MERCEDES-BENZ |
| Type / version | C 200 4MATIC 9G-TRONIC |

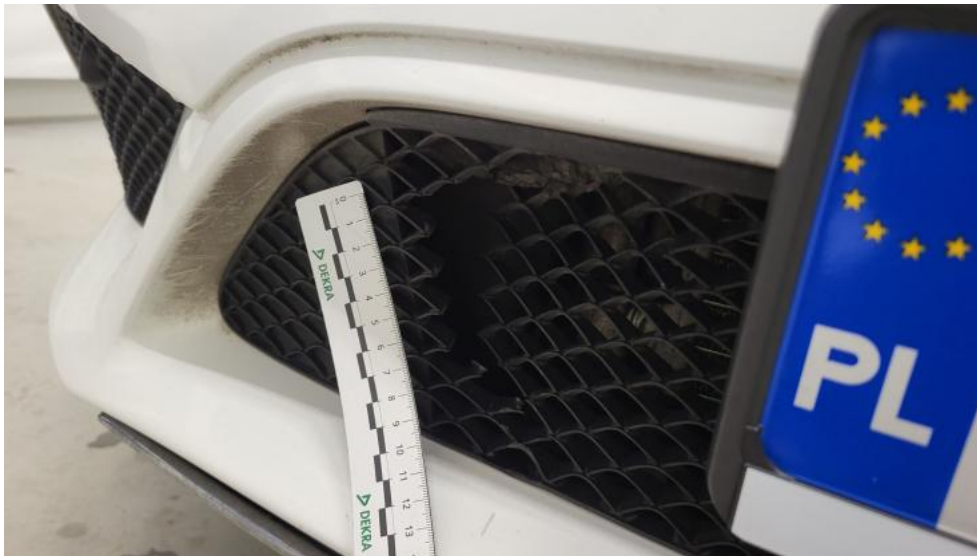
**Photo 43.**

Krata zderzaka prz. - Pęknięcie/rozerwanie 1

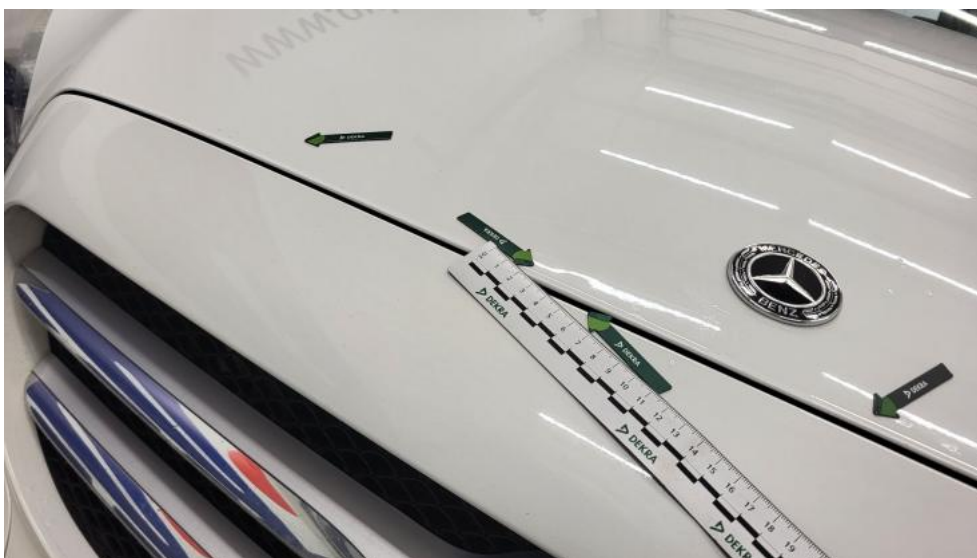
**Photo 44.**

Pokrywa komory silnika - Wgniecenie/odkształcenie 1

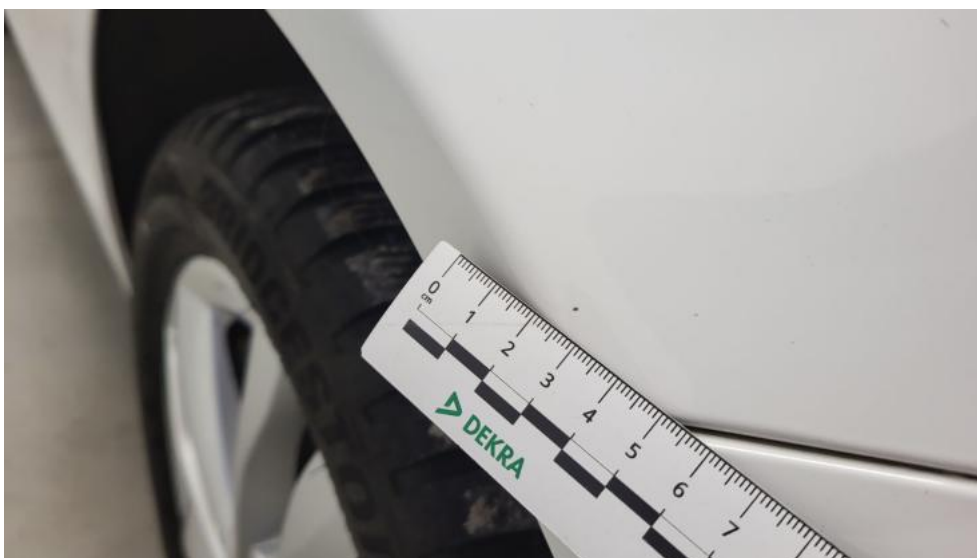
**Photo 46.**

Błotnik przedni P - Rysa/odprysk 1

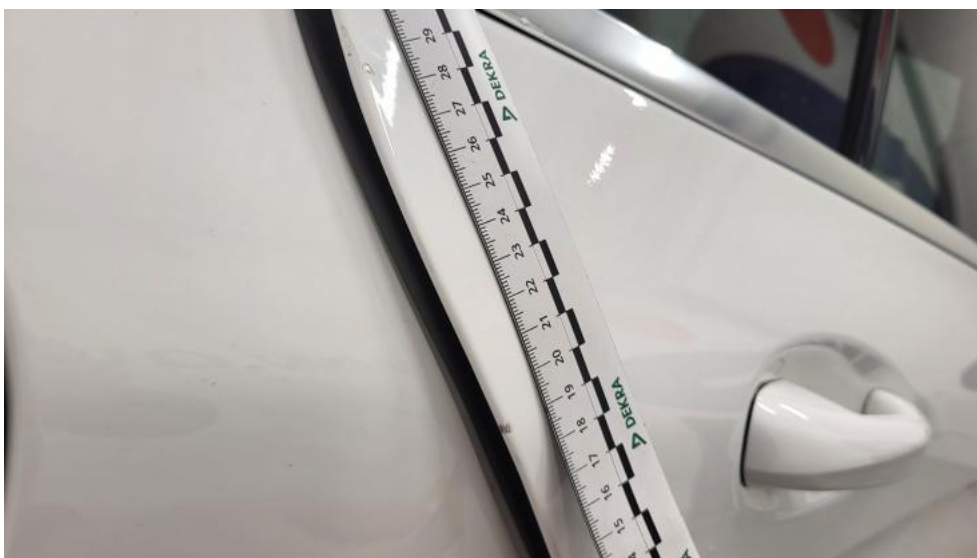
**Photo 48.**

Drzwi tylne P - Rysa/odprysk 1

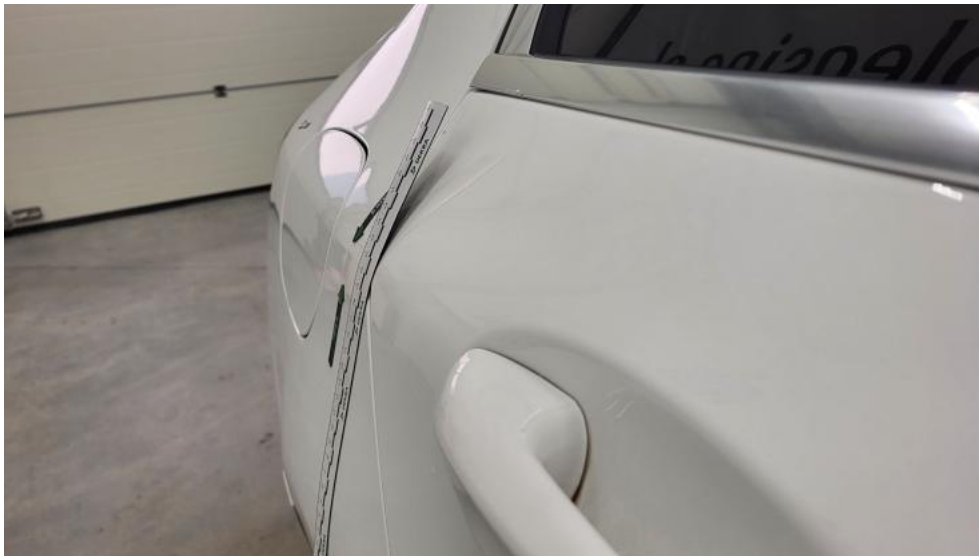
**Photo 49.**

Błotnik tylny P / Ściana boczna P - Wgniecenie/odkształcenie 1

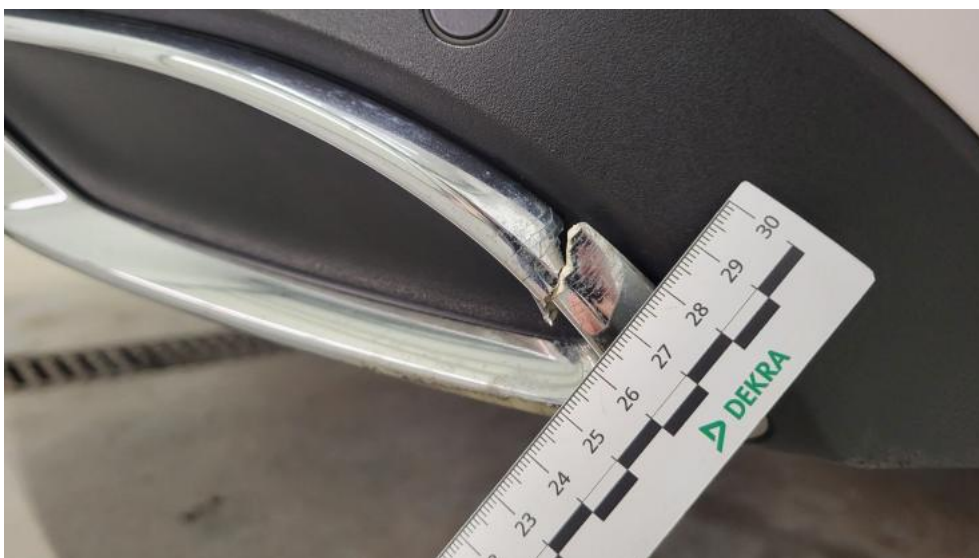
**Photo 50.**

Listwa śr zderzaka tylnego - Pęknięcie/rozerwanie 1

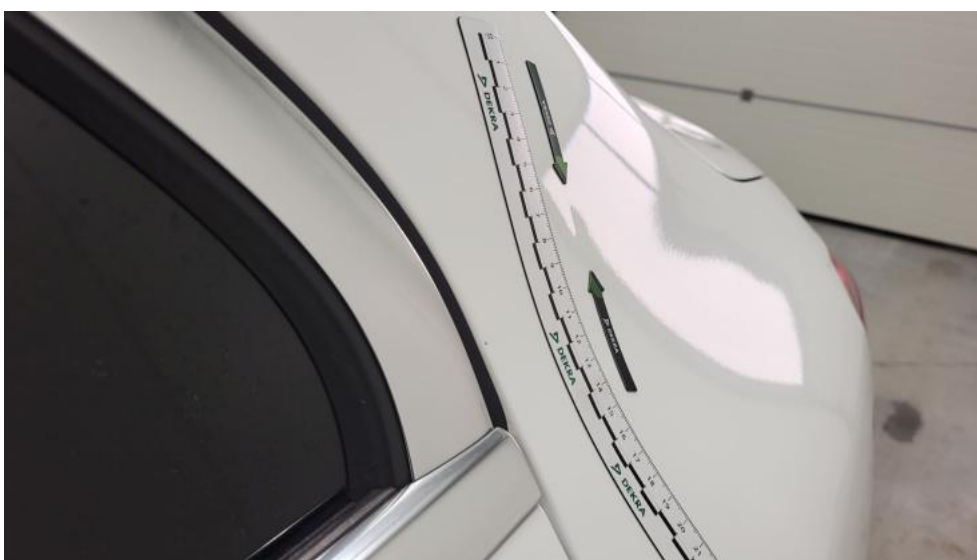
**Photo 52.**

Błotnik tylny L / Ściana boczna L - Wgniecenie/odkształcenie 2

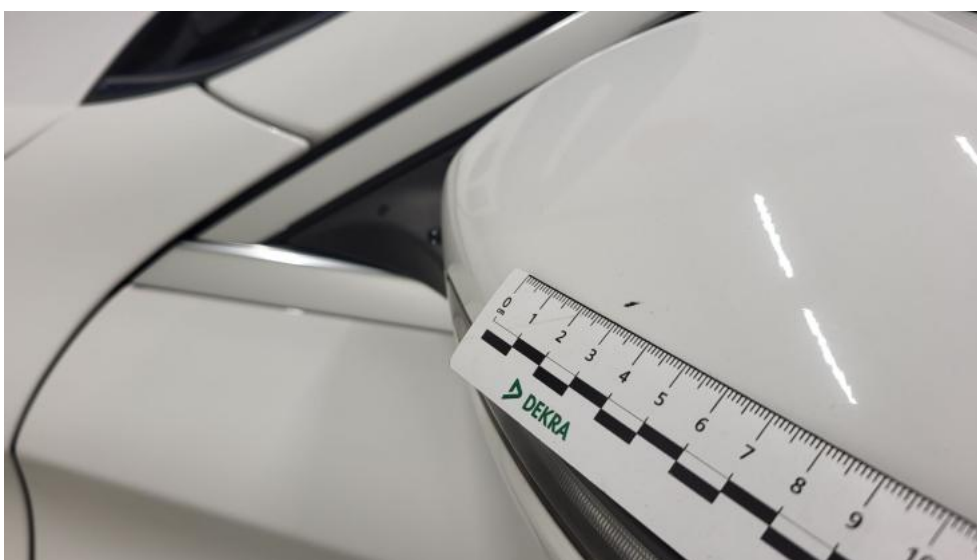
**Photo 56.**

Lusterko zew L - Rysa/odprysk 1

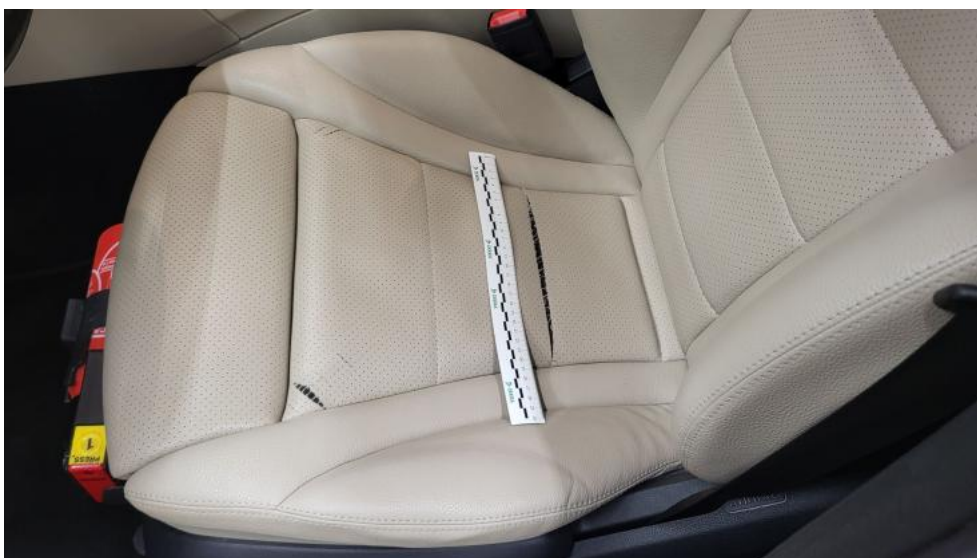
**Photo 58.**

Fotel prz. lew. - Pęknięcie/rozerwanie 1

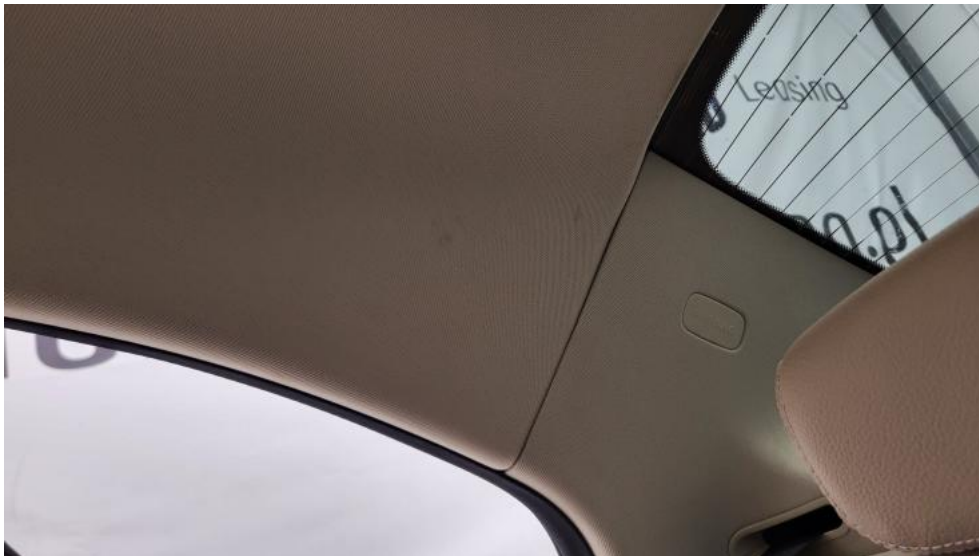
**Photo 59.**

Podsufitka - Inne 1

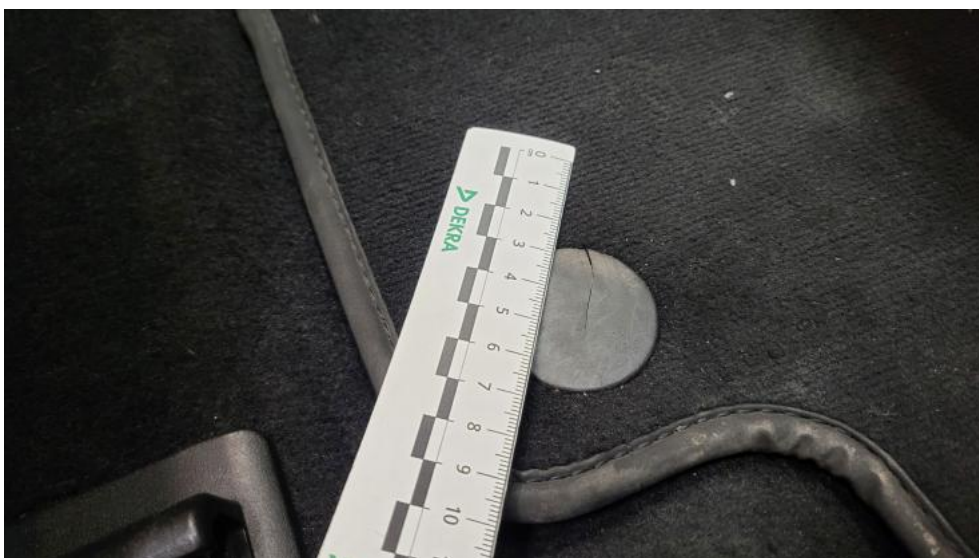
**Photo 60.**

Dywanik prze P - Pęknięcie/rozerwanie 1
