DEKRA's commission No. : PKOL(W)/LODZ/90541/25/11/21  
commission/ damage No. : 22/015146  
Date of commission: 21-11-2025

| Manufacturer | AUDI |
| Model | A4 [8W] 15-19 |
| Registration /record No. | PO4XG14 |

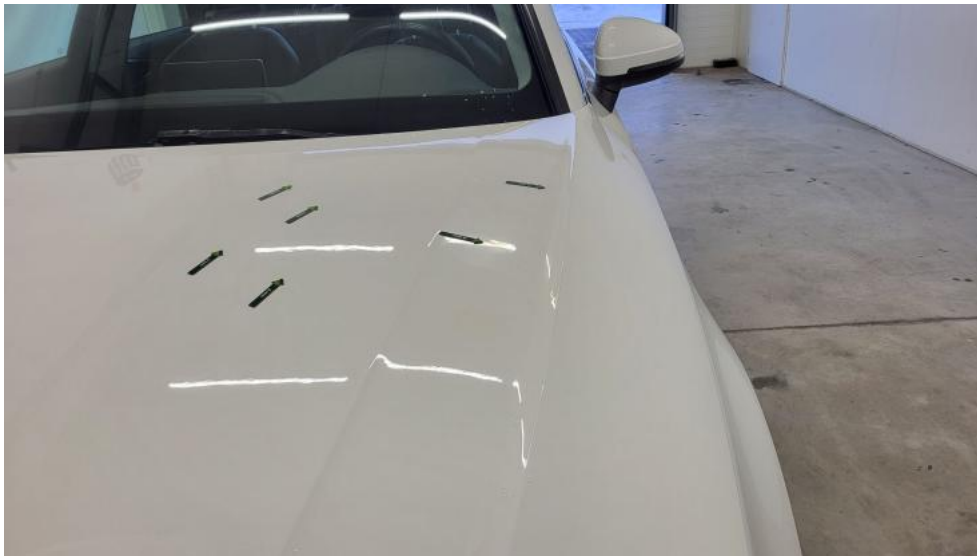
**Photo 39.**

Pokrywa komory silnika - Wgniecenie/odkształcenie 1

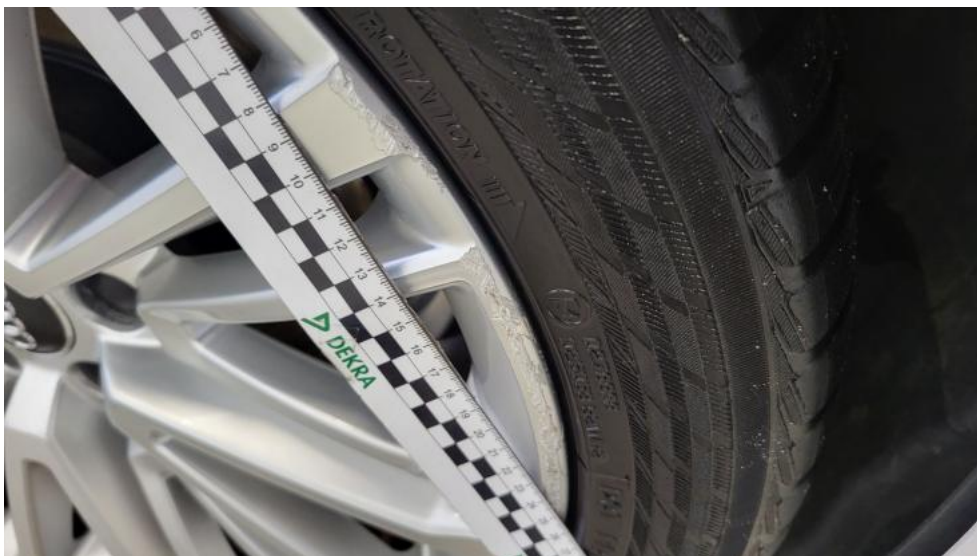
**Photo 40.**

Felga aluminiowa przednia P - Rysa/odprysk 1

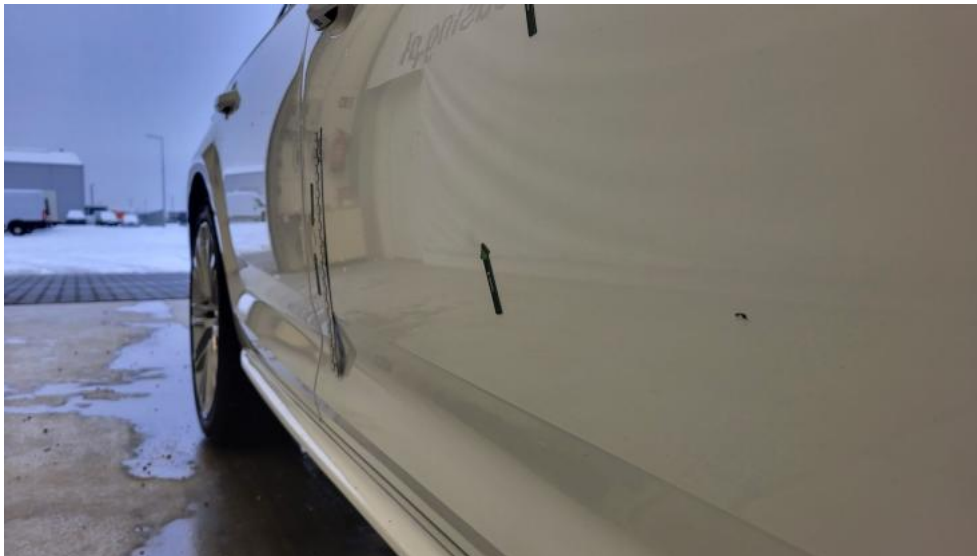
**Photo 41.**

Drzwi przednie P - Wgniecenie/odkształcenie 1

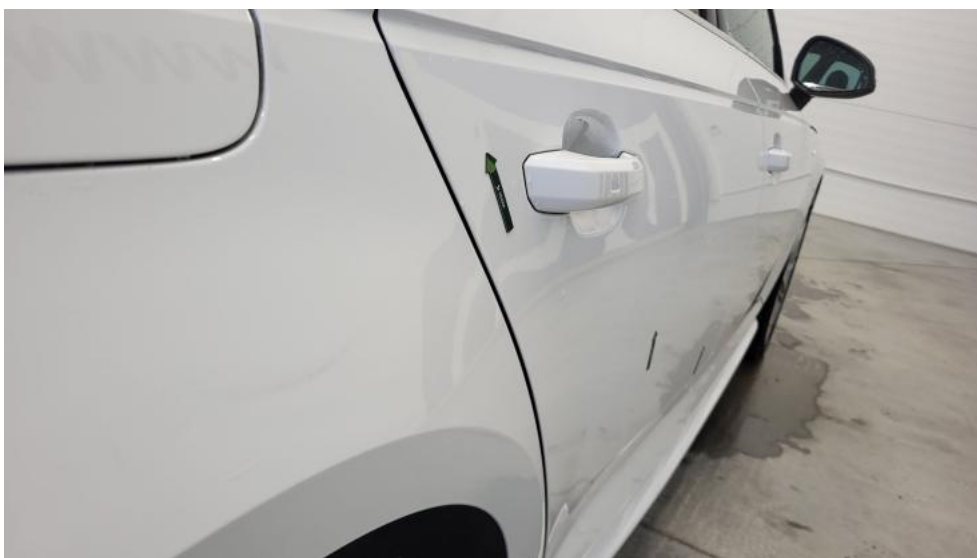
**Photo 42.**

Drzwi tylne P - Wgniecenie/odkształcenie 1

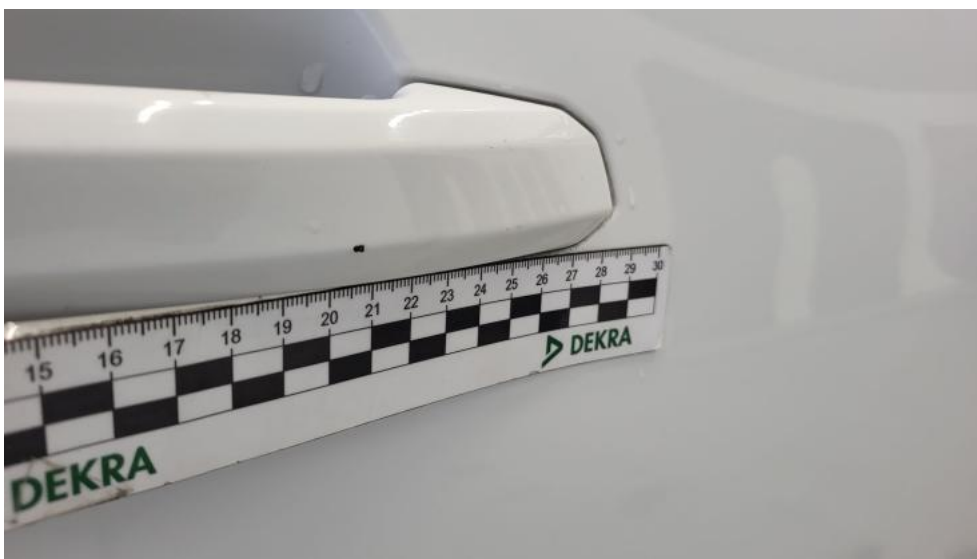
**Photo 43.**

Klamka drzwi prz P - Rysa/odprysk 1

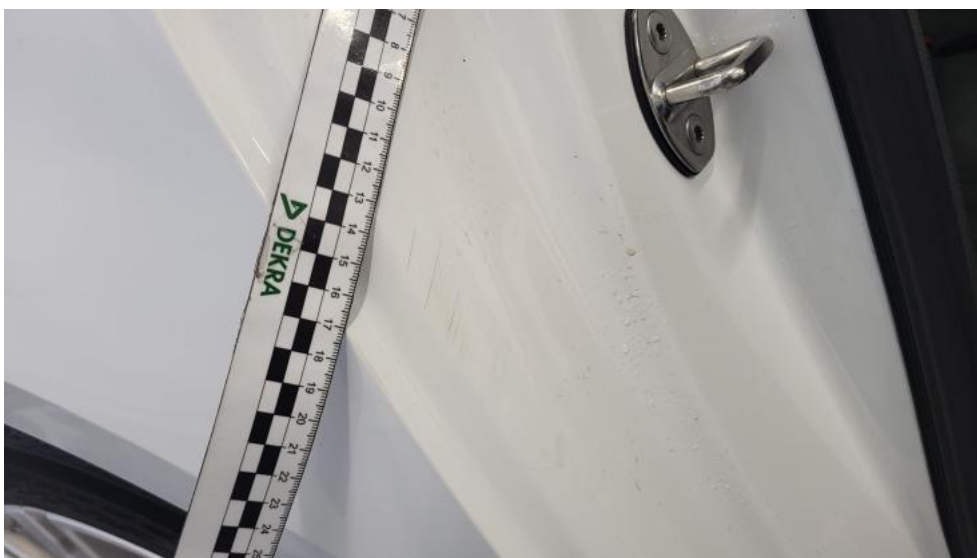
**Photo 44.**

Łotnik tylny P / Ściana boczna P - Rysa/odprysk 1

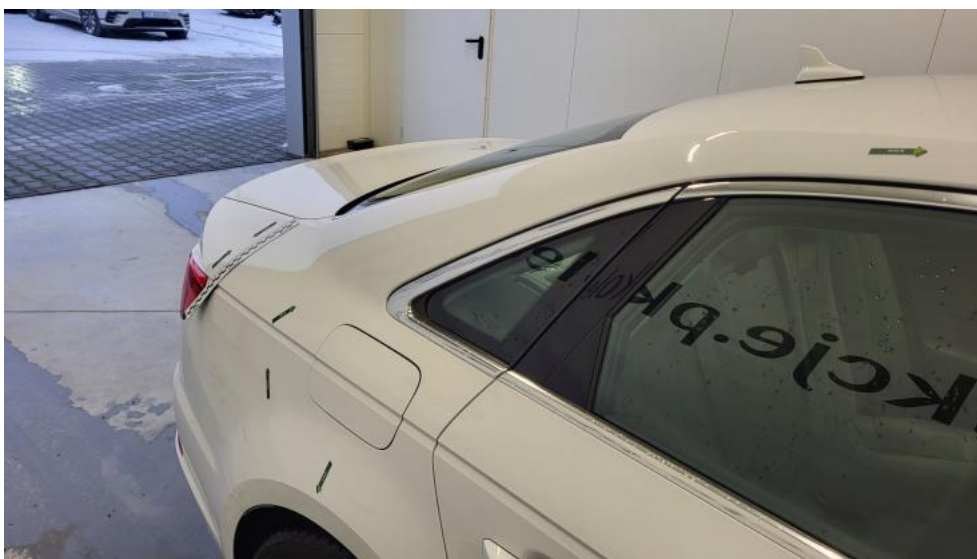
**Photo 45.**

Błotnik tylny P / Ściana boczna P - Wgniecenie/odkształcenie 1

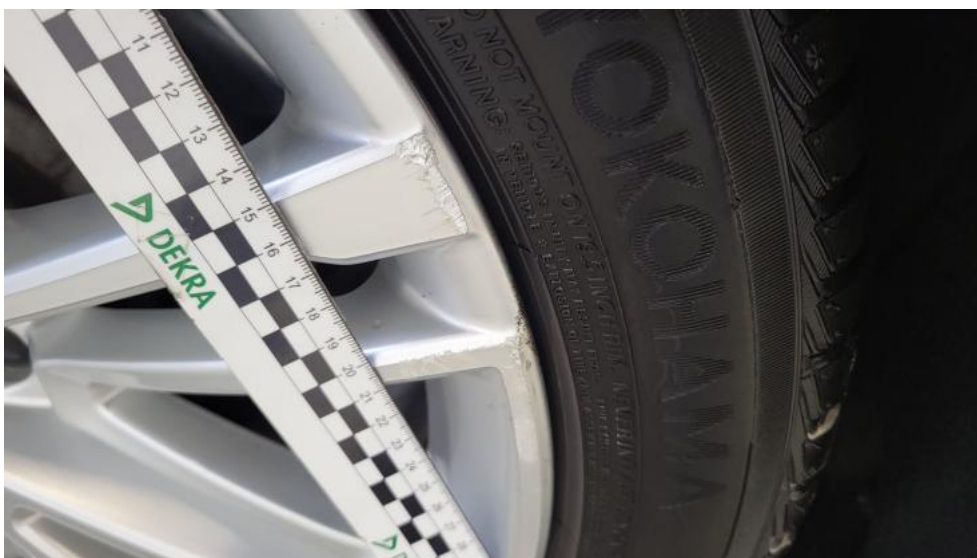
**Photo 46.**

Felga aluminiowa tylna P - Rysa/odprysk 1

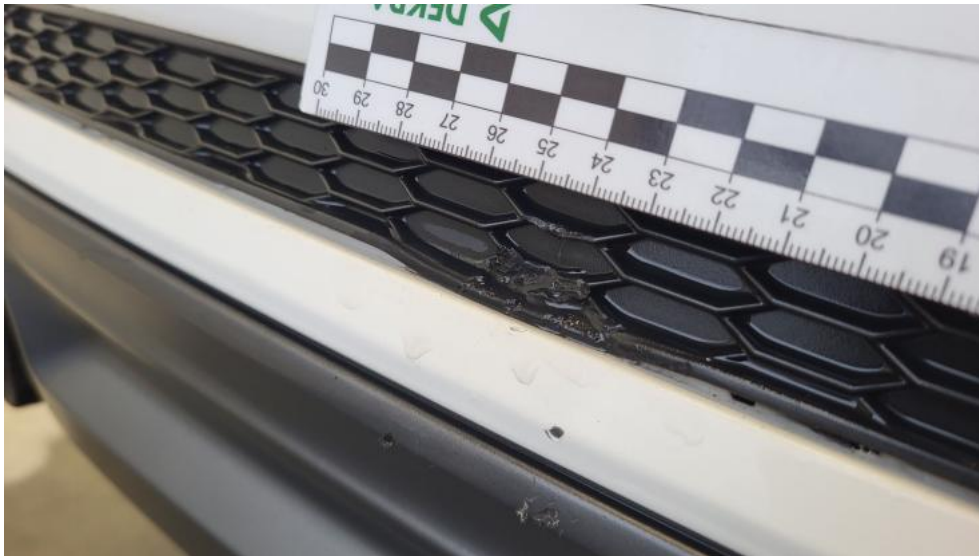
**Photo 47.**

Listwa śr zderzaka tylnego - Rysa/odprysk 1

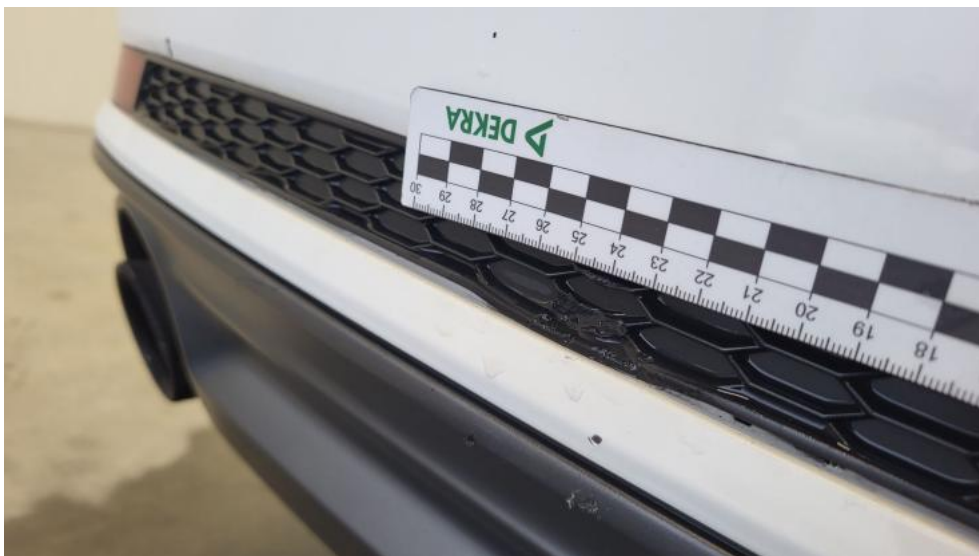
**Photo 48.**

Listwa śr zderzaka tylnego - Wgniecenie/odkształcenie 1

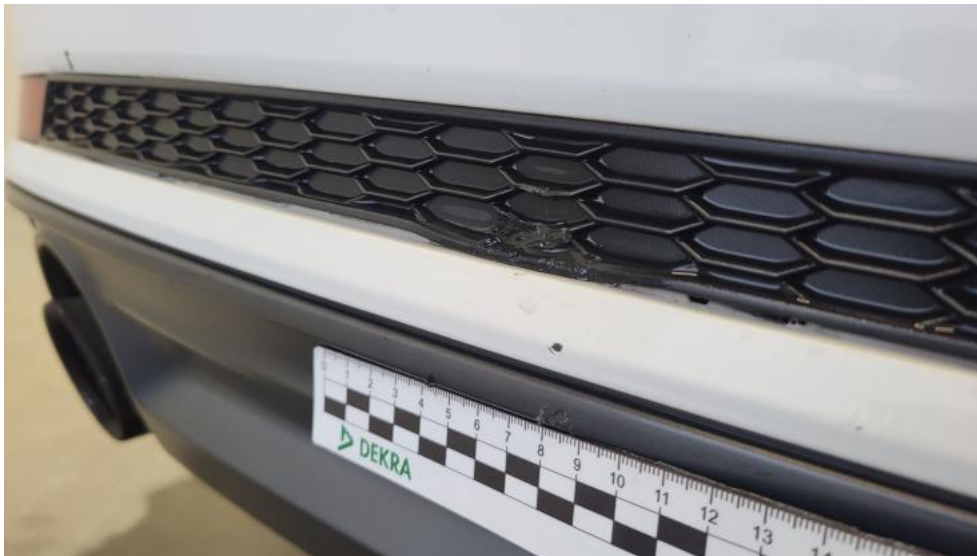
**Photo 49.**

Zderzak tylny - Rysa/odprysk 1

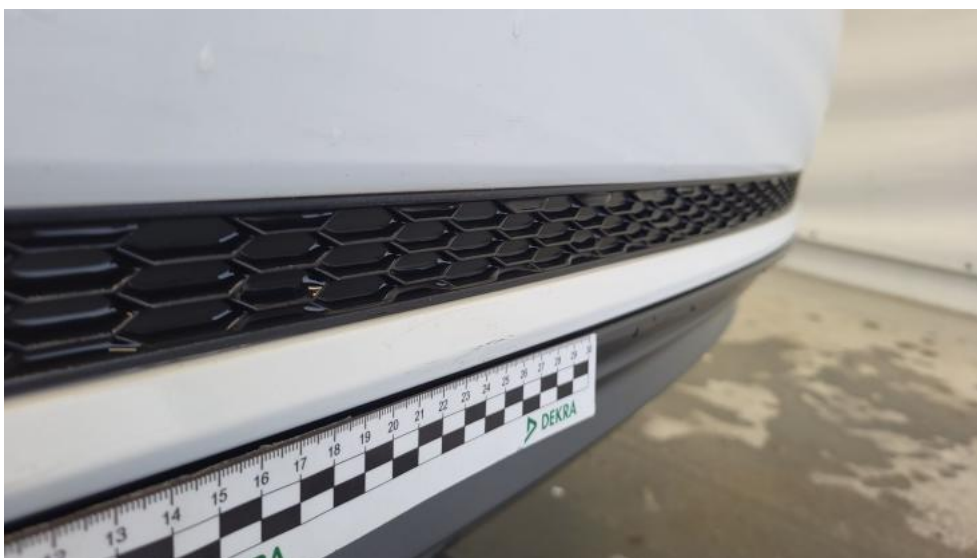
**Photo 50.**

Zderzak tylny - Wgniecenie/odkształcenie 1

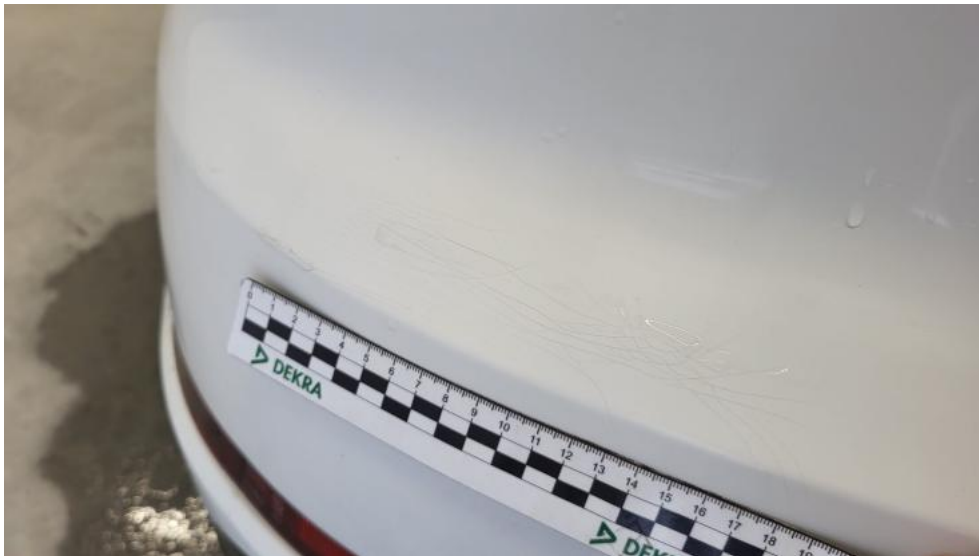
**Photo 51.**

Zderzak tylny - Pęknięcie/rozerwanie 1

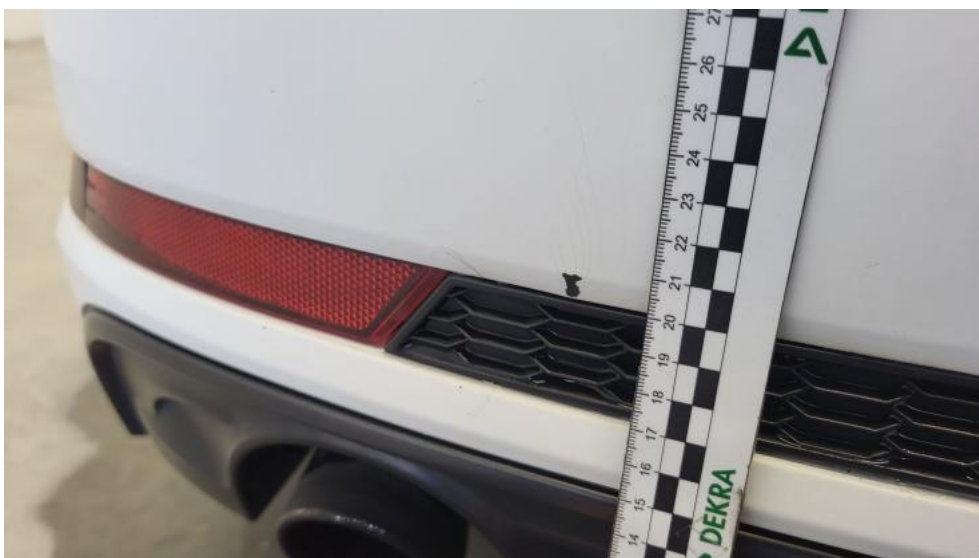
**Photo 52.**

Zderzak tylny - Pęknięcie/rozerwanie 2

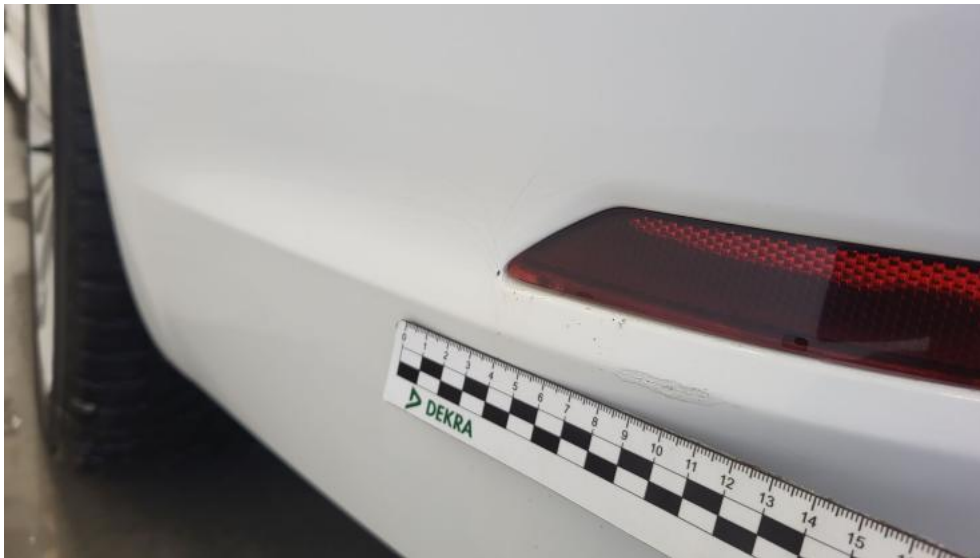
**Photo 53.**

Zderzak tylny() - Pęknięcie/rozerwanie 3

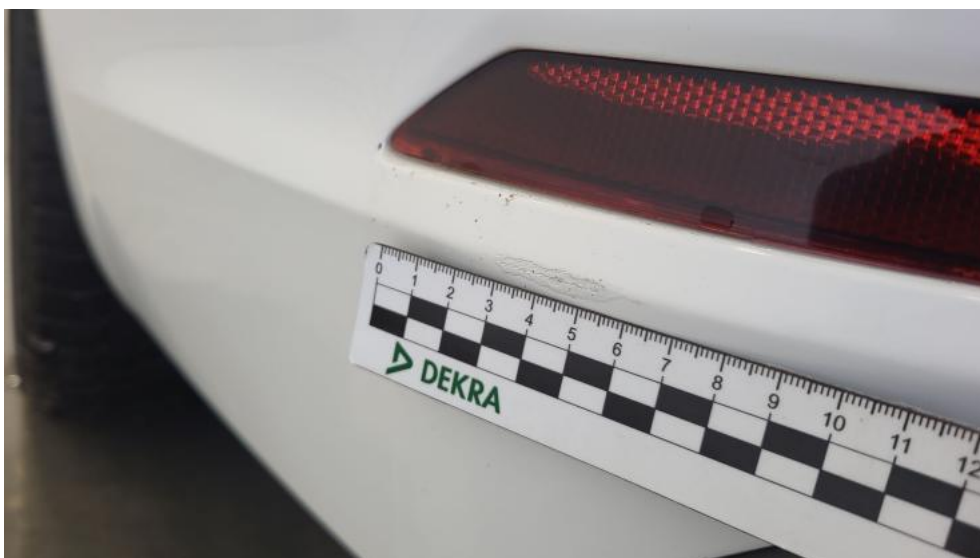
**Photo 54.**

Zderzak tylny - Inne 1

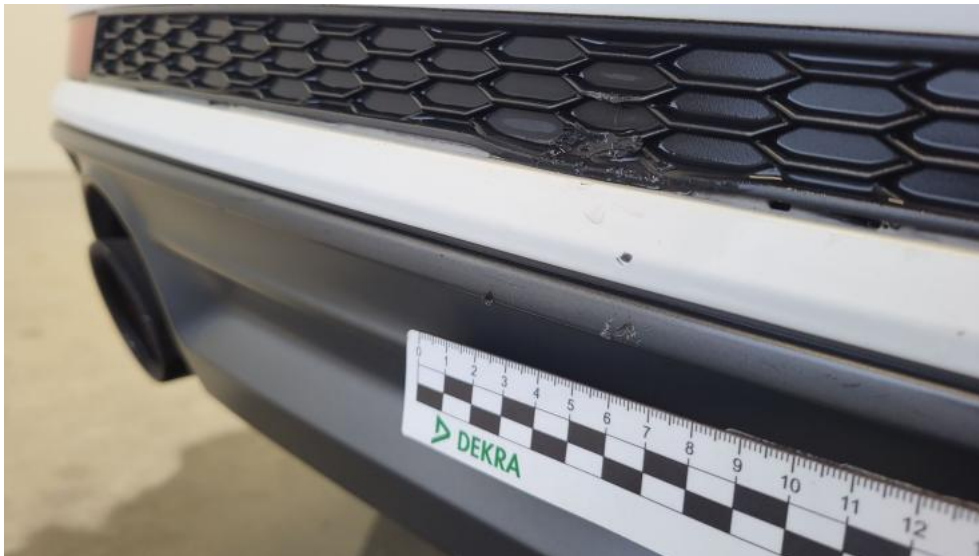
**Photo 55.**

Zderzak tylny cz dolna - Rysa/odprysk 1

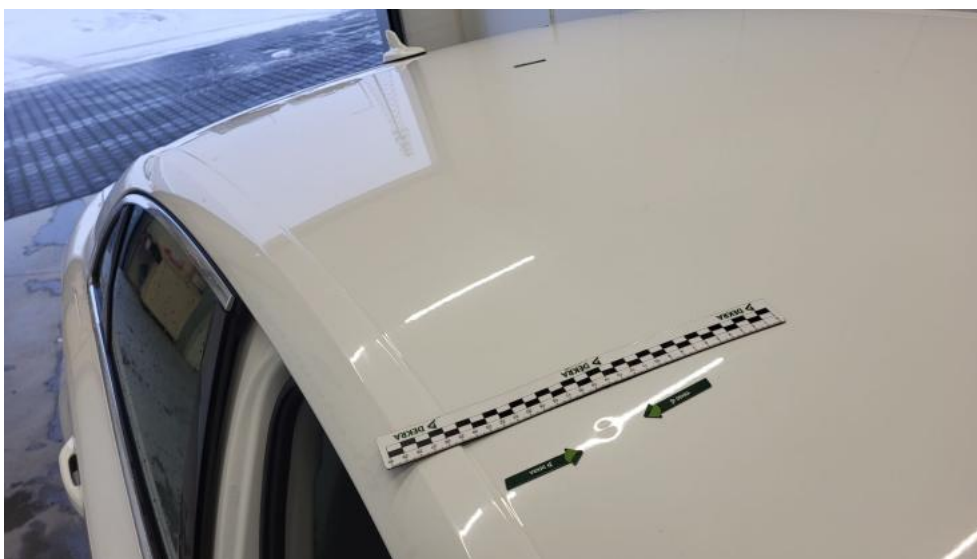
**Photo 57.**

Dach - Wgniecenie/odkształcenie 1

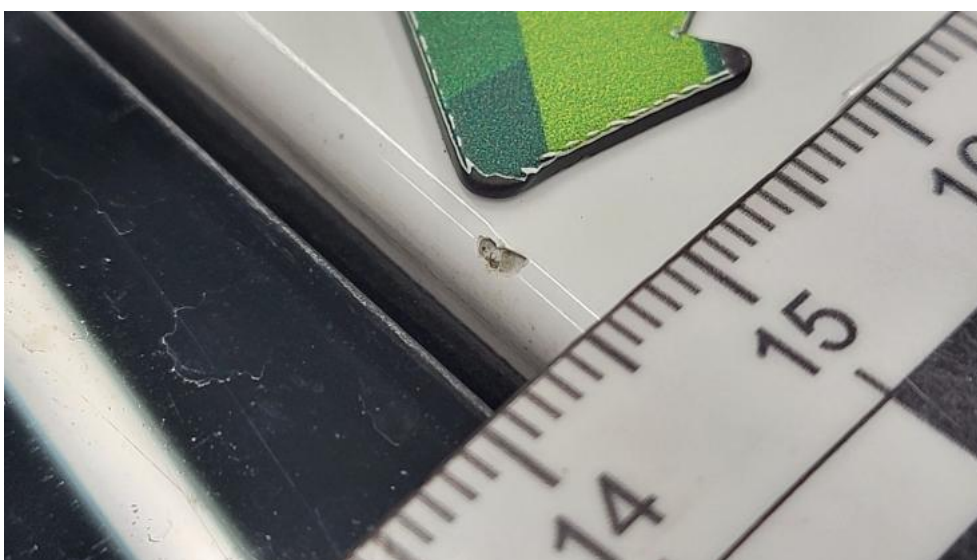
**Photo 58.**

Dach - Inne 1

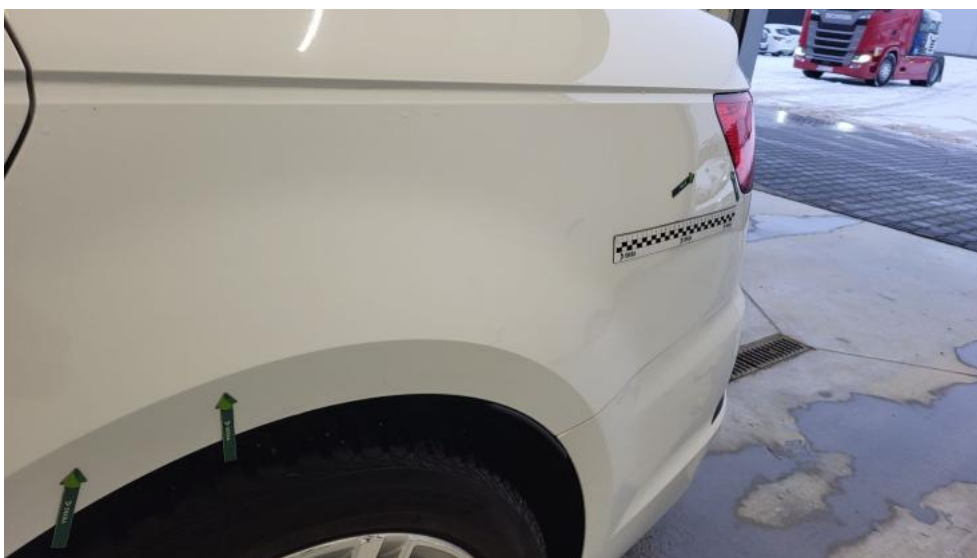
**Photo 60.**

Błotnik tylny L / Ściana boczna L - Wgniecenie/odkształcenie 1

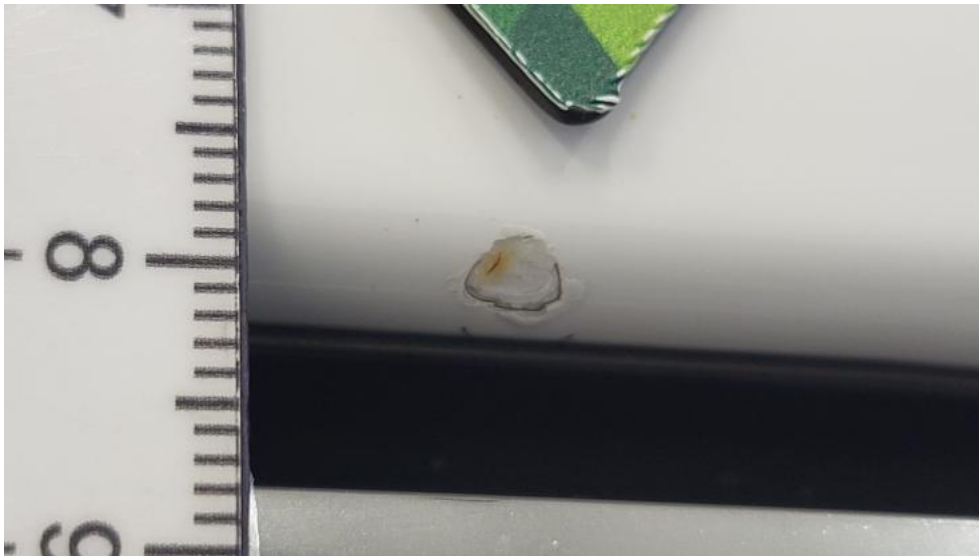
**Photo 61.**

Błotnik tylny L / Ściana boczna L - Inne 1

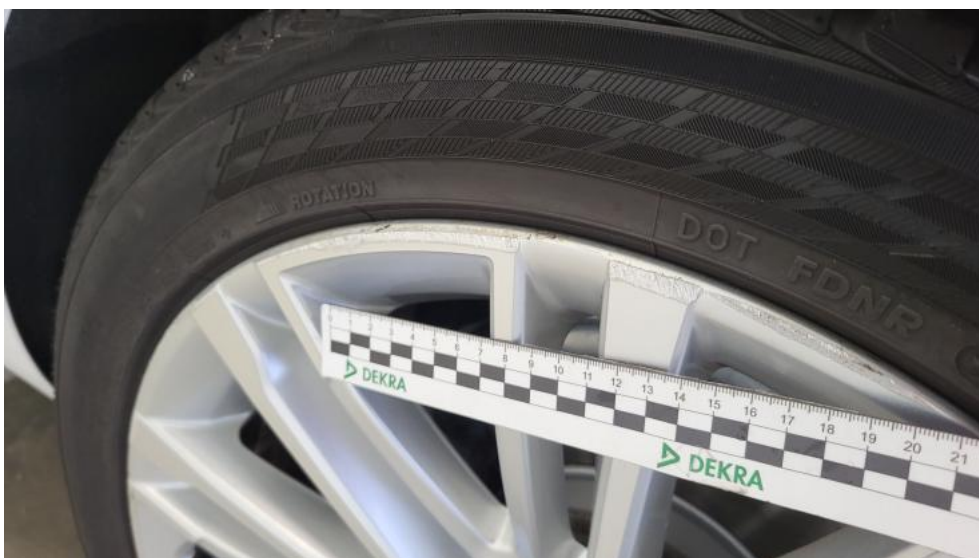
**Photo 62.**

Felga aluminiowa tylna L - Rysa/odprysk 1

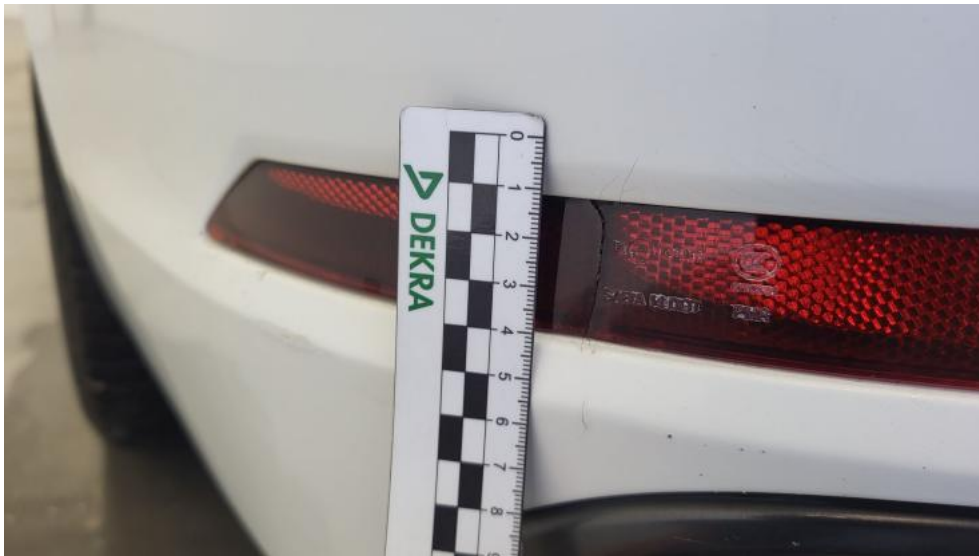
**Photo 63.**

Lampa przeciwmgielna tylna L - Pęknięcie/rozerwanie 1

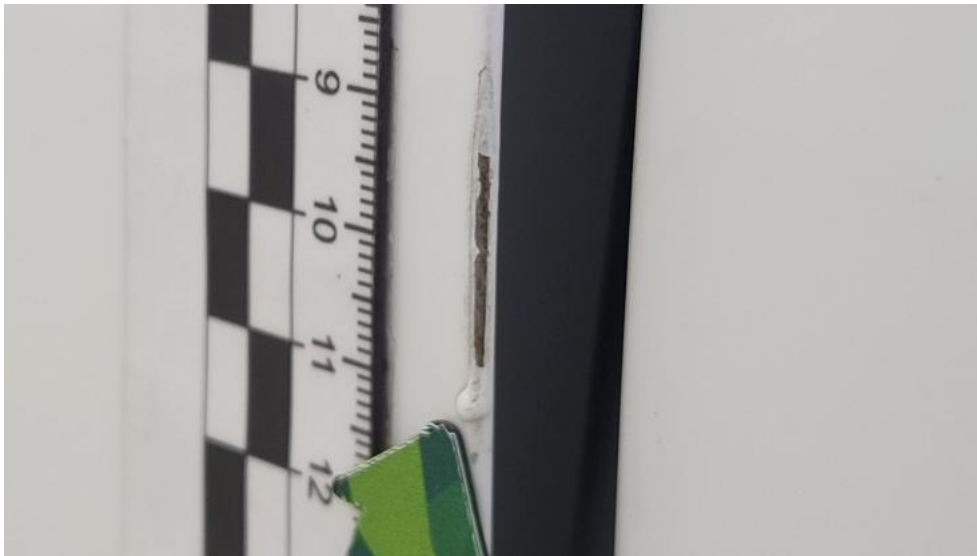
**Photo 65.**

Drzwi przed L - Wgniecenie/odkształcenie 1

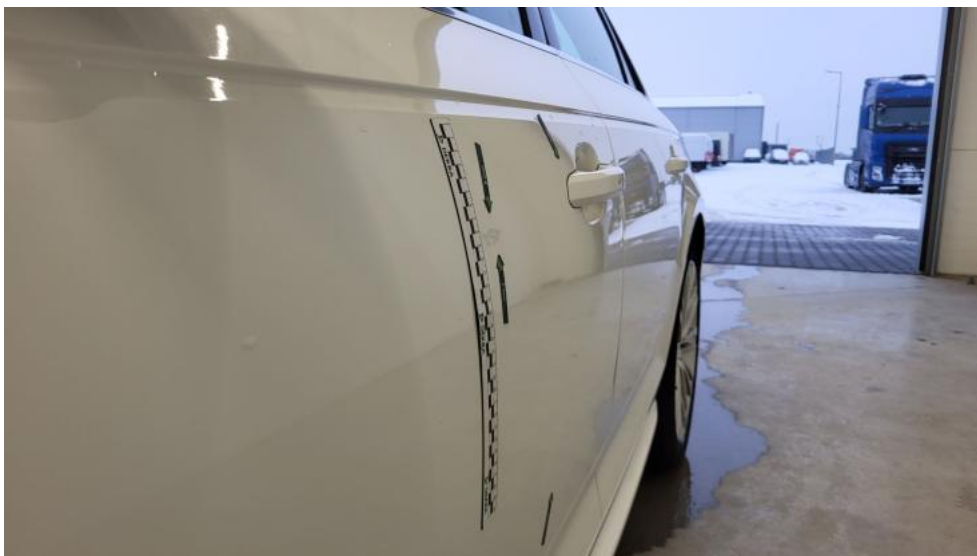
**Photo 66.**

Drzwi przed L - Inne 1

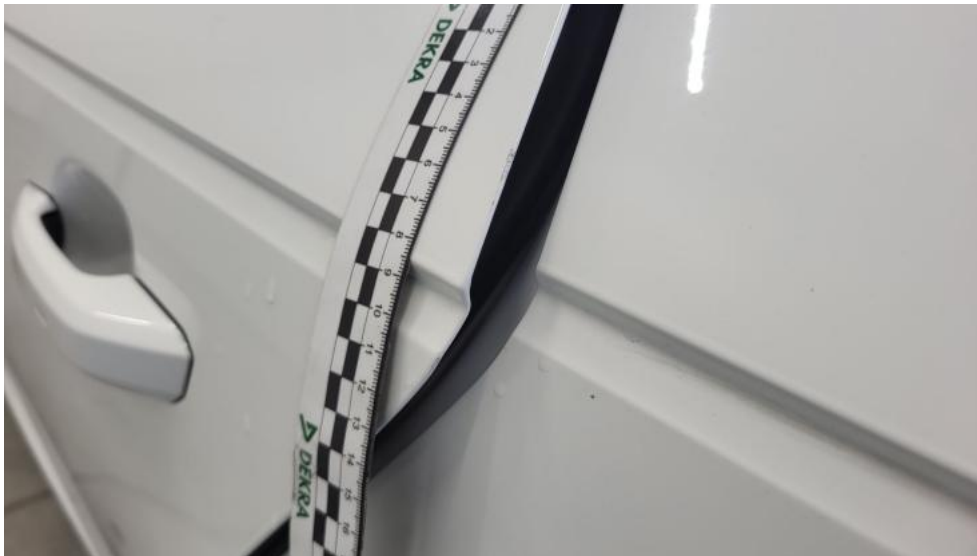
**Photo 67.**

Drzwi tylne L - Rysa/odprysk 1

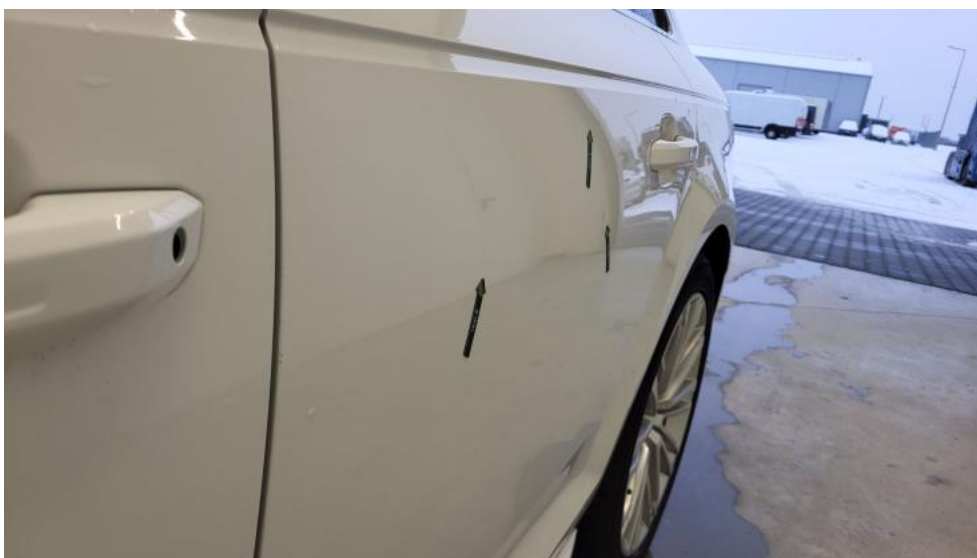
**Photo 68.**

Drzwi tylne L - Wgniecenie/odkształcenie 1

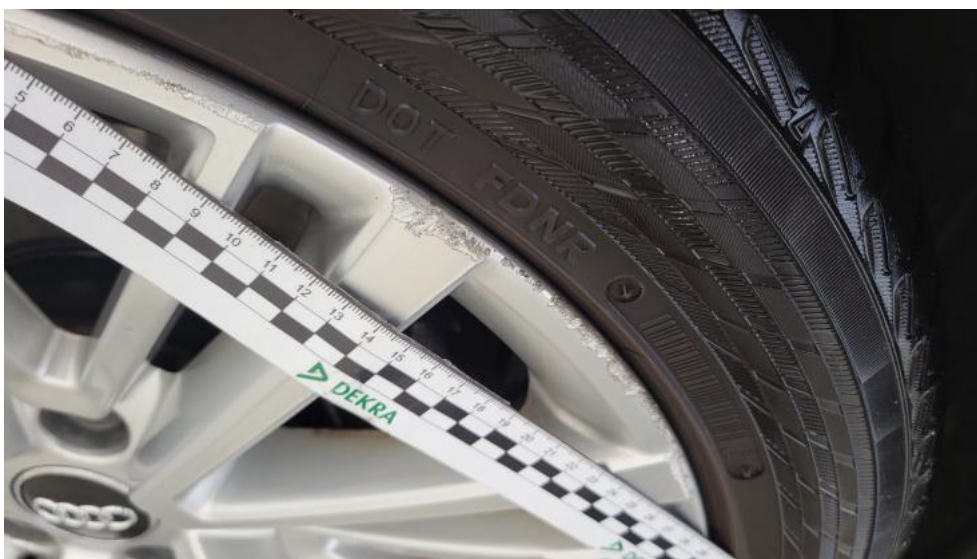
**Photo 69.**

Felga Aluminiowa przednia L - Rysa/odprysk 1

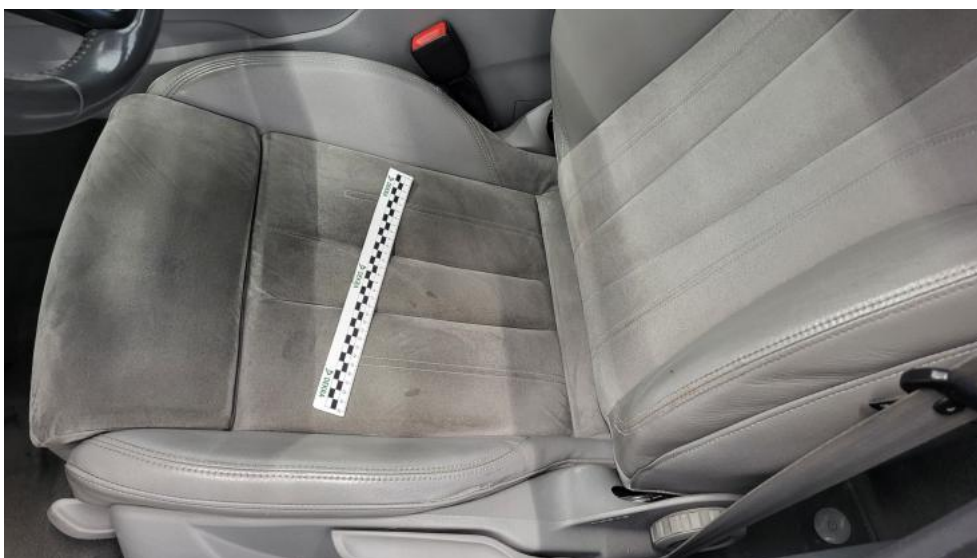
**Photo 70.**

Fotel prz. lew. - Inne 1
